YARA	YARA CUB 2 - CUBATÃO / SP	
RELATÓRIO DE INSPEÇÃO NR-35		Relatório 35-0175	Página 1
		Obra 10071	Revisão 0

INSPEÇÃO E ENSAIOS NR-35 EM LINHA DE VIDA

YARA CUB 2 - CUBATÃO / SP

PLATAFORMA DE CARREGAMENTO ÁCIDO SULFÚRICO SUL

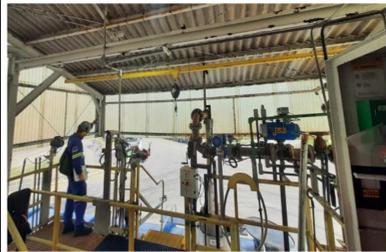
Nº	LOCAL INSPECIONADO	TIPO DE INSPEÇÃO	SITUAÇÃO ENCONTRADA	RECOMENDAÇÃO	PRIORIDADE	FOTO
1	IDENTIFICAÇÃO	EXTERNO	Foi evidenciado que a linha de vida Carregamento Ácido Sulfurico Sul não possui identificação.	Necessário realizar a instalação da identificação na linha de vida.	P-1

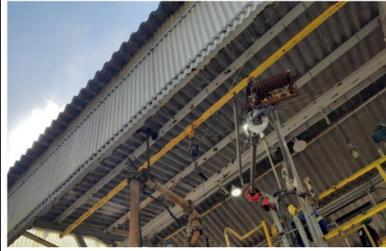
2	ESTRUTURA - INTEGRIDADE	EXTERNO	Foi verificado que a estrutura onde está fixado o suporte de ancoragem apresenta pontos de corrosão.	Necessário realizar tratamento na estrutura de fixação.	P-3

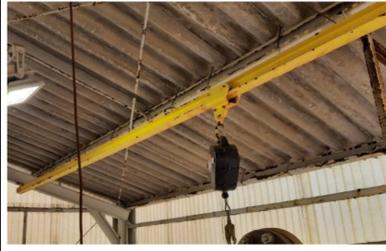
3	SUPORTES DE ANCORAGEM - INTEGRIDADE	EXTERNO	Foi verificado que o suporte de ancoragem está em processo de corrosão.	Necessário realizar tratamento e pintura no suporte de ancoragem	P-3

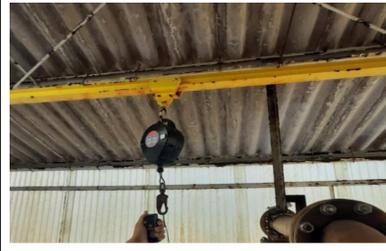
4	SUPORTES DE ANCORAGEM - INTEGRIDADE	EXTERNO	Foi verificado que os suportes de ancoragem estão em processo de corrosão.	Necessário realizar tratamento e pintura no suporte de ancoragem.	P-3

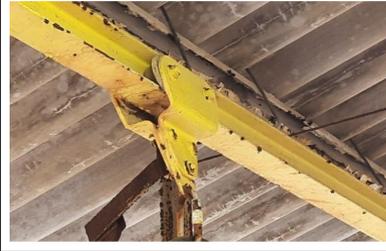
5	TRILHOS - INTEGRIDADE	EXTERNO	Foi evidenciado que o trilho está em processo de corrosão	Necessário realizar tratamento e pintura em toda extensão do trilho.	P-3

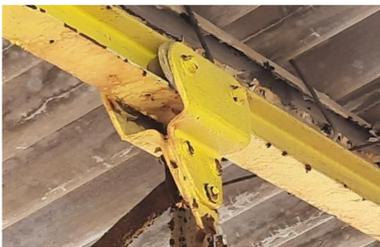
Nº	LOCAL INSPECIONADO	TIPO DE INSPEÇÃO		SITUAÇÃO ENCONTRADA	RECOMENDAÇÃO	PRIORIDADE	FOTO
6	TROLEY	EXTERNO		Foi observado que o trolley está em processo de corrosão.	Necessário providenciar tratamento e pintura.	P-3

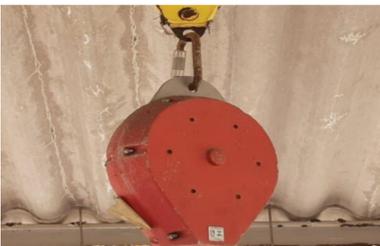
7	TRAVA - QUEDAS	EXTERNO		Foi observado que o trava quedas está em bom estado de conservado.	NADA CONSTA	-
