| RELATÓRIO DE INSPEÇÃO<br>NR-35 | | Relatório 35-0164 | Página 1 |

# INSPEÇÃO E ENSAIOS NR-35 EM LINHA DE VIDA

## YARA CUB 2 - CUBATÃO / SP

## PÓRTICO DE DESCARGA DE ÓLEO DUSTROL

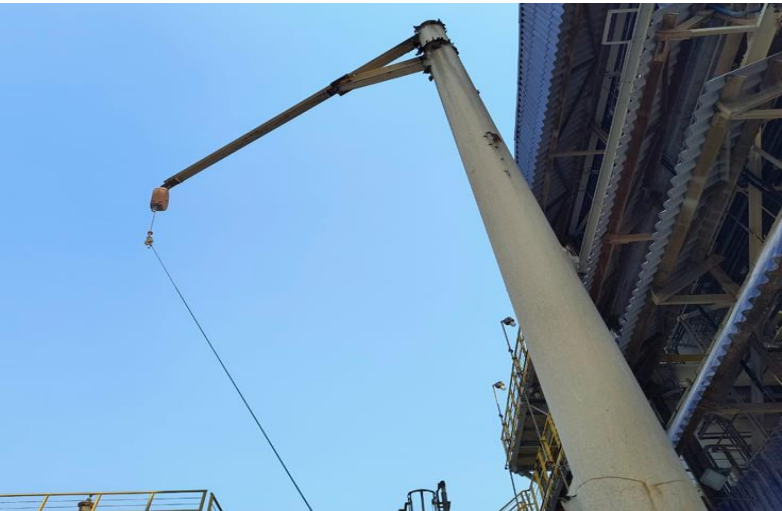
| <div><div>CONERGE</div><div>A Engenharia das NRs</div></div> | | PLANILHA DE INSPEÇÃO - NR35 | | | | | <div></div> |
|---|---|---|---|---|---|---|---|
| 1 | IDENTIFICAÇÃO - EQUIPAMENTO | EXTERNO | | Foi evidenciado que o portico de Descarga de Óleo Dustrol não possui Tag de identificação. | Necessário que a sinalização da identificação da linha de vida seja destacada em localização claramente visível e de fácil compreensão. | P-0 | |

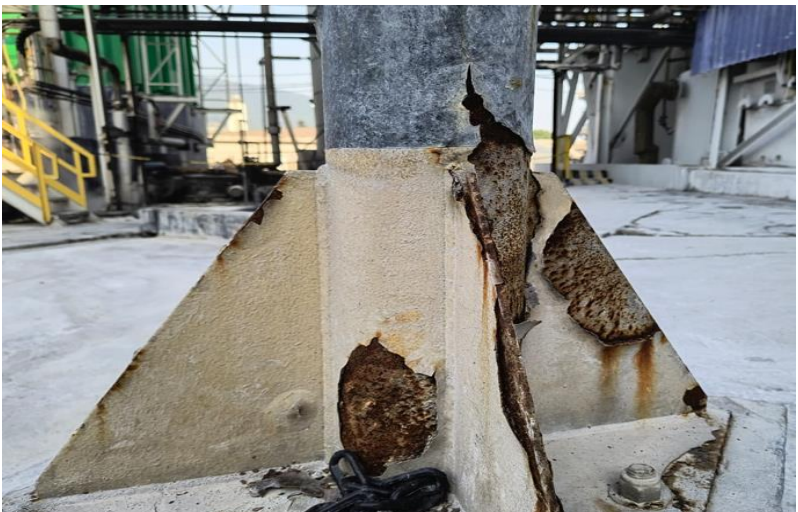
| <div><div>CONERGE</div><div>A Engenharia das NRs</div></div> | | PLANILHA DE INSPEÇÃO - NR35 | | | | | <div></div> |
|---|---|---|---|---|---|---|---|
| 2 | BASE DE SUSTENTAÇÃO - INTEGRIDADE | EXTERNO | | Foi observado pontos de corrosão na base do portico. | Necessário realizar tratamento e pintura na base do portico. | P-3 | |

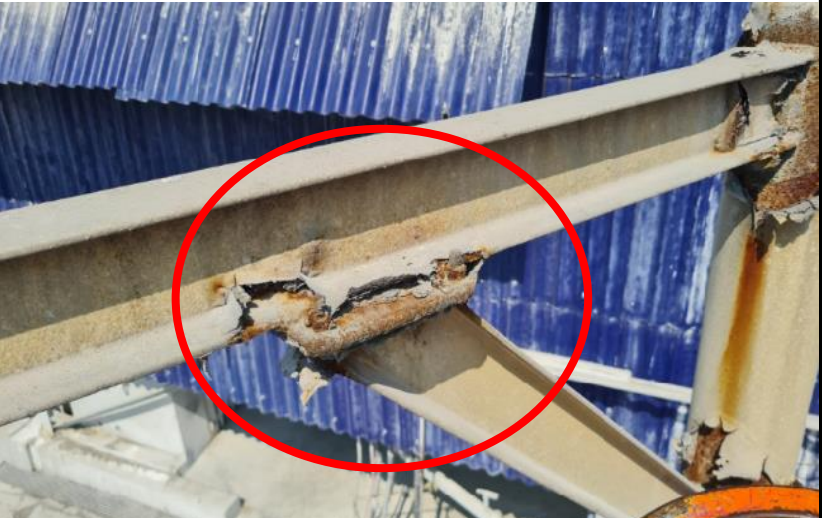
| <div><div>CONERGE</div><div>A Engenharia das NRs</div></div> | | PLANILHA DE INSPEÇÃO - NR35 | | | | | <div></div> |
|---|---|---|---|---|---|---|---|
| 3 | SUORTES DE ANCORAGEM - INTEGRIDADE | EXTERNO | | Foi verificado que o suporte de ancoragem está em processo de corrosão. | Necessário realizar tratamento e pintura na estrutura do portico. | P-3 | |

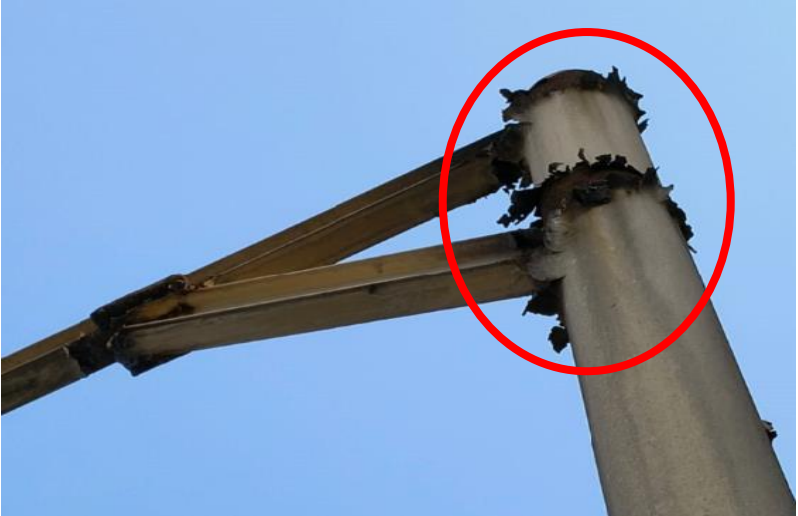
| <div><div>CONERGE</div><div>A Engenharia das NRs</div></div> | | PLANILHA DE INSPEÇÃO - NR35 | | | | | <div></div> |
|---|---|---|---|---|---|---|---|
| 4 | SUORTES DE ANCORAGEM - INTEGRIDADE | EXTERNO | | Foi verificado que o suporte de ancoragem está em processo de corrosão. | Necessário realizar tratamento e pintura na estrutura do portico. | P-3 | |

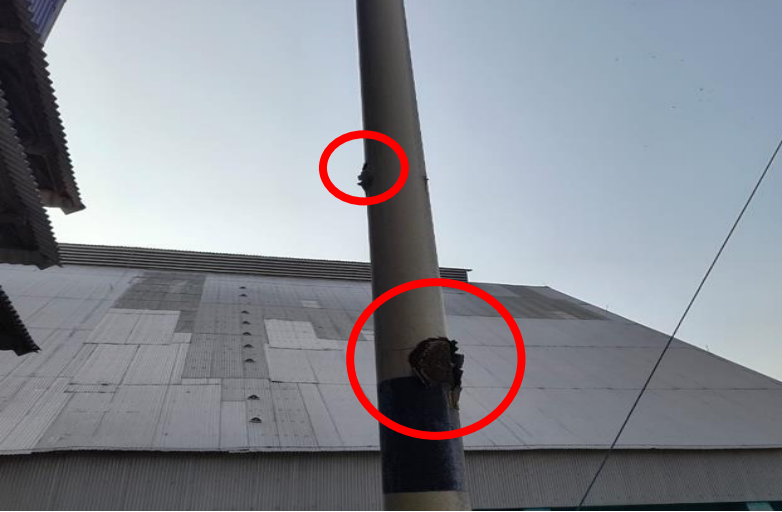
| <div><div>CONERGE</div><div>A Engenharia das NRs</div></div> | | PLANILHA DE INSPEÇÃO - NR35 | | | | | <div></div> |
|---|---|---|---|---|---|---|---|
| 5 | SUORTES DE ANCORAGEM - INTEGRIDADE | EXTERNO | | Foi verificado que o suporte de ancoragem está em processo de corrosão. | Necessário realizar tratamento e pintura na estrutura do portico. | P-3 | |

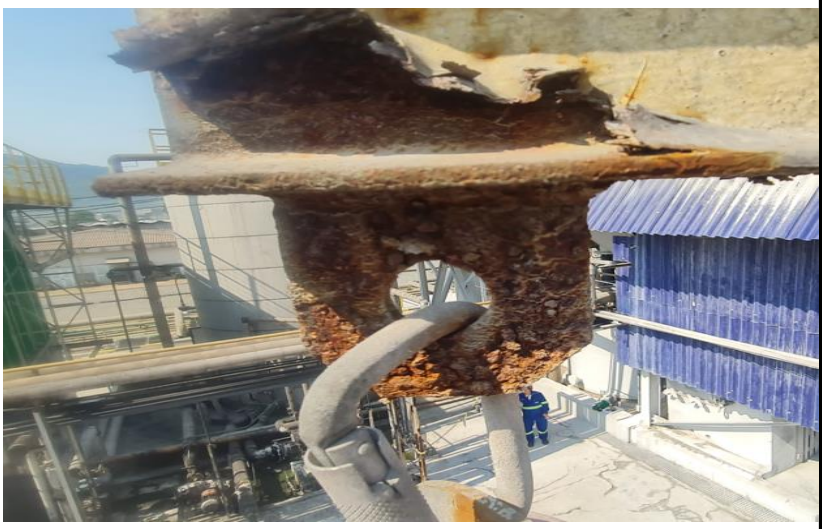
| <div><div>CONERGE</div><div>A Engenharia das NRs</div></div> | | PLANILHA DE INSPEÇÃO - NR35 | | | | | <div><div></div><div>YARA</div></div> |
|---|---|---|---|---|---|---|---|
| 6 | MOSQUETÃO - INTEGRIDADE | EXTERNO | | Foi verificado que o olhal de fixação do mosquetão está com processo de corrosão. | Necessário realizar tratamento e pintura no olhal de fixação. | P-2 | |

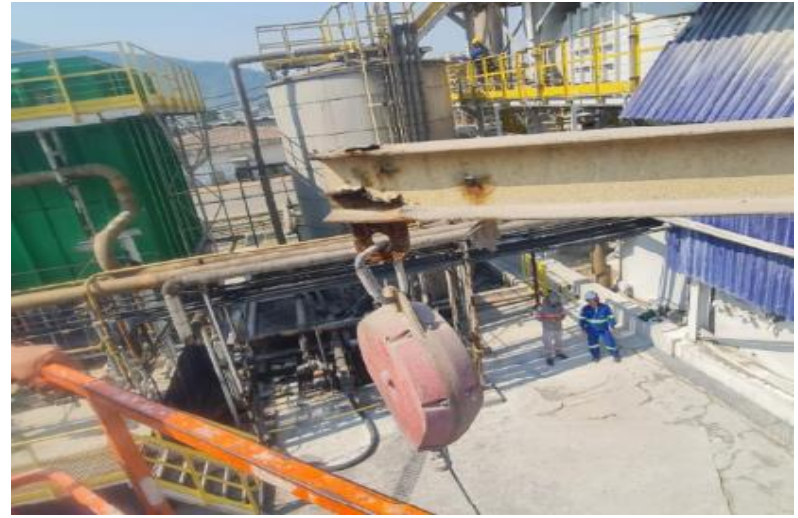
| <div><div>CONERGE</div><div>A Engenharia das NRs</div></div> | | PLANILHA DE INSPEÇÃO - NR35 | | | | | <div><div></div><div>YARA</div></div> |
|---|---|---|---|---|---|---|---|
| 7 | TRAVA-QUEDAS | EXTERNO | | Foi observado que o trava quedas está em bom estado de conservação. | NADA CONSTA | - | |
