| RELATÓRIO DE INSPEÇÃO<br>NR-35 | | Relatório 35-0178 | Página 1 |

# INSPEÇÃO E ENSAIOS NR-35 EM LINHA DE VIDA

## YARA CUB 2 - CUBATÃO / SP

## PÓRTICO DE DESCARREGAMENTO DE SODA UTILIDADE

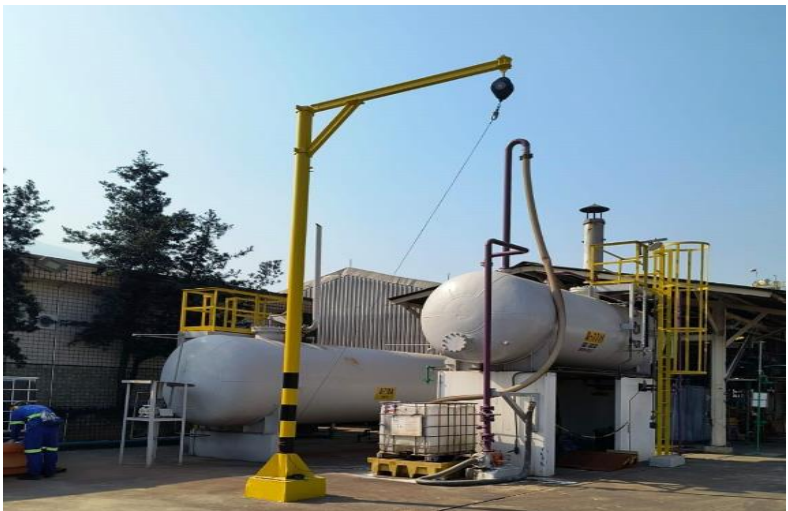
| <div><div>CONERGE</div><div>A Engenharia das NRs</div></div> | | PLANILHA DE INSPEÇÃO - NR35 | | | | <div></div> |
|---|---|---|---|---|---|---|
| 1 | IDENTIFICAÇÃO | EXTERNO | Foi evidenciado que a linha de vida anti espumante não possui identificação. | Necessário que a sinalização da identificação da linha de vida seja destacada em localização claramente visível e de fácil compreensão. | P-1 | |

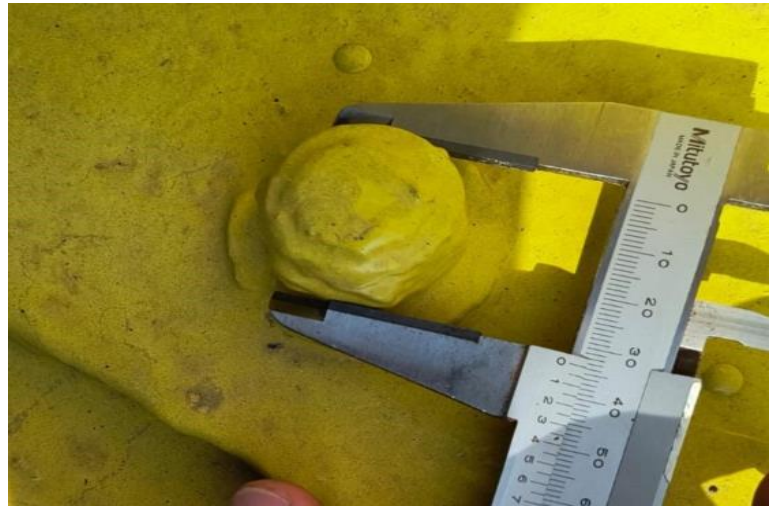
| <div><div>CONERGE</div><div>A Engenharia das NRs</div></div> | | PLANILHA DE INSPEÇÃO - NR35 | | | | <div></div> |
|---|---|---|---|---|---|---|
| 2 | ESTRUTURA - INTEGRIDADE | EXTERNO | Foi observado que o parafuso da estrutura encontra-se em conformidade. | NADA CONSTA | - | |

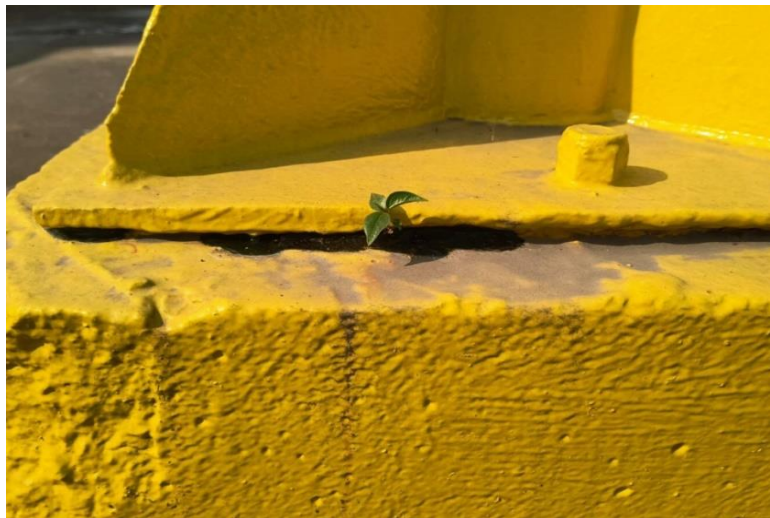
| <div><div>CONERGE</div><div>A Engenharia das NRs</div></div> | | PLANILHA DE INSPEÇÃO - NR35 | | | | <div></div> |
|---|---|---|---|---|---|---|
| 3 | ESTRUTURA - INTEGRIDADE | EXTERNO | Foi observado pontos de corrosão na extensão da estrutura. | Necessário realizar tratamento na área afetada. | P-3 | |

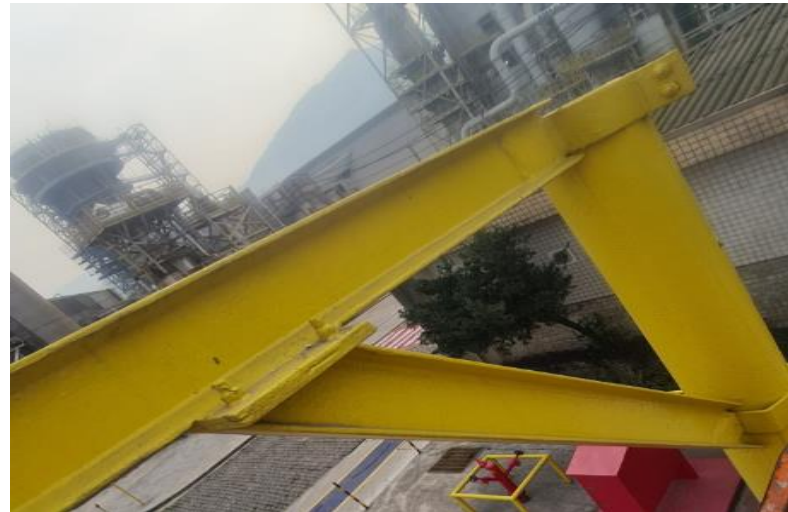
| <div><div>CONERGE</div><div>A Engenharia das NRs</div></div> | | PLANILHA DE INSPEÇÃO - NR35 | | | | <div></div> |
|---|---|---|---|---|---|---|
| 4 | ESTRUTURA - INTEGRIDADE | EXTERNO | Foi observado que a estrutura encontra-se em conformidade. | NADA CONSTA | - | |

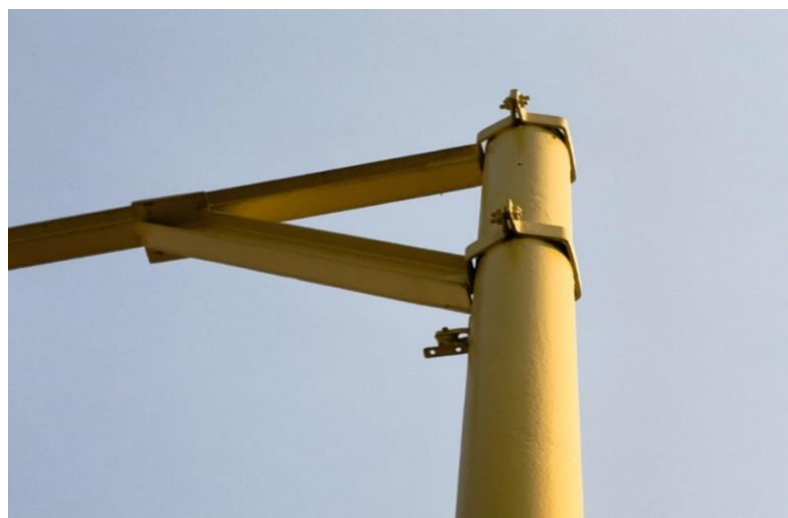
| <div><div>CONERGE</div><div>A Engenharia das NRs</div></div> | | PLANILHA DE INSPEÇÃO - NR35 | | | | <div></div> |
|---|---|---|---|---|---|---|
| 5 | ESTRUTURA - INTEGRIDADE | EXTERNO | Foi observado que o parafuso da estrutura encontra-se em conformidade. | NADA CONSTA | - | |

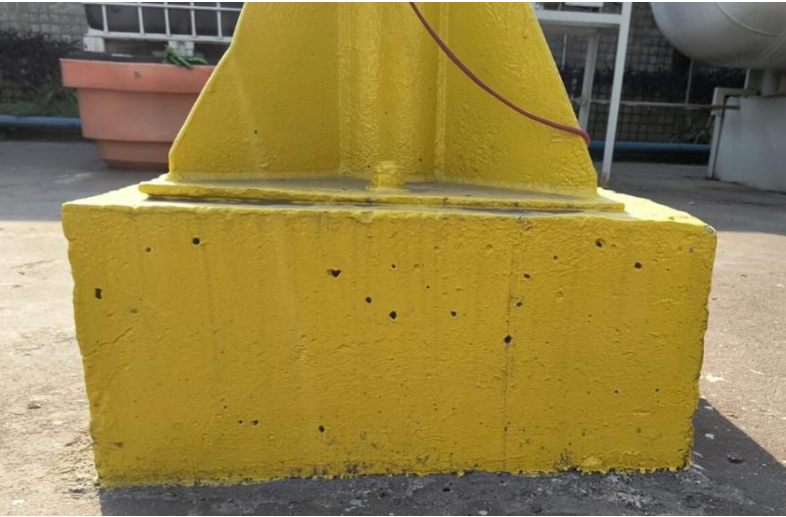
| <div><div><div><div>CONERGE</div><div>A Engenharia das NRs</div></div></div></div> | | PLANILHA DE INSPEÇÃO - NR35 | | | | | <div></div> |
|---|---|---|---|---|---|---|---|
| 6 | BASE DE SUSTENTAÇÃO - INTEGRIDADE | EXTERNO | | Foi observado que base da estrutura encontra-se em conformidade. | NADA CONSTA | - | |

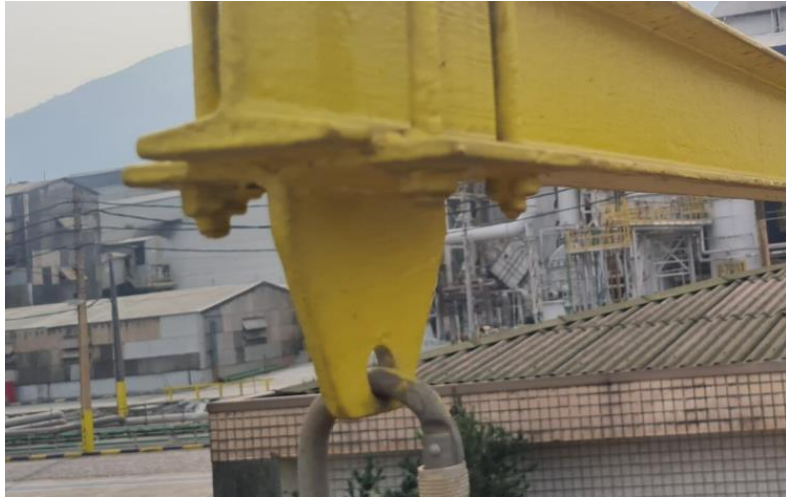
| <div><div><div><div>CONERGE</div><div>A Engenharia das NRs</div></div></div></div> | | PLANILHA DE INSPEÇÃO - NR35 | | | | | <div></div> |
|---|---|---|---|---|---|---|---|
| 7 | OLHAL - INTEGRIDADE | EXTERNO | | Foi observado que o olhal de fixação do trava quedas encontra-se em conformidade. | NADA CONSTA | - | |
