| RELATÓRIO DE INSPEÇÃO<br>NR-29 | | Relatório 29-0055 | Página 1 |

# LAUDO CONFORME NR-29 PONTE ROLANTE

## GB TERMINAIS

### PR-01

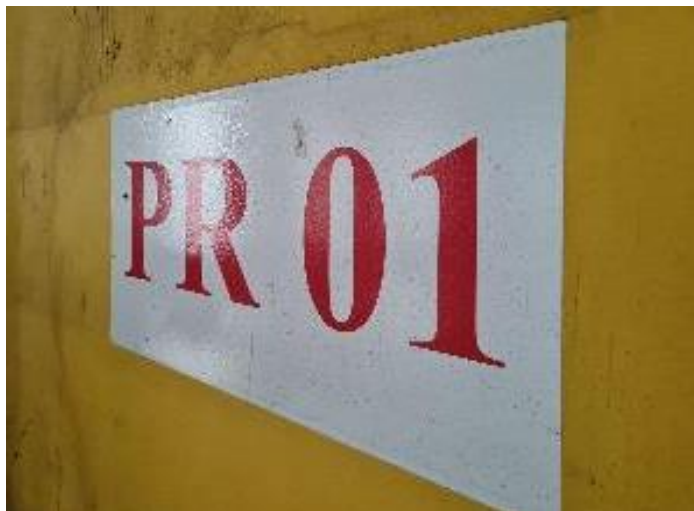
| <div><div>CONERGE</div><div>A Engenharia das NRs</div></div> | | RELATÓRIO DE INSPEÇÃO NR-29 | | | <div><div>GB</div><div>TERMINAIS</div></div> |
|---|---|---|---|---|---|
| 1 | TAG | Foi evidenciado que o equipamento contém a identificação de TAG e em boas condições de conservação. | NADA CONSTA | - | |

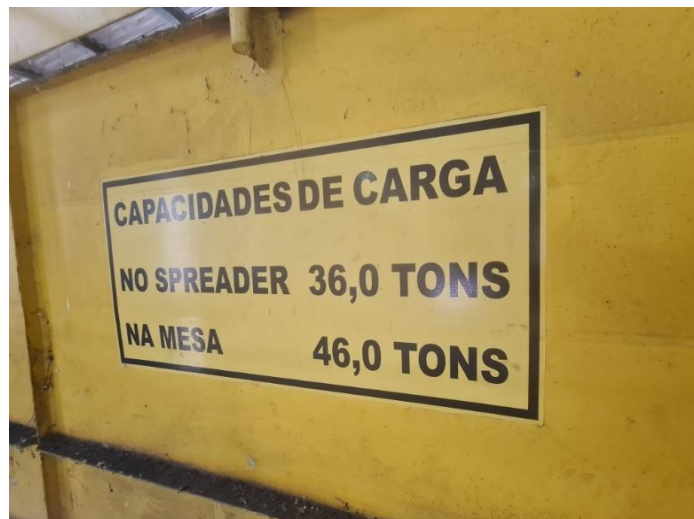
| <div><div>CONERGE</div><div>A Engenharia das NRs</div></div> | | RELATÓRIO DE INSPEÇÃO NR-29 | | | <div><div>GB</div><div>TERMINAIS</div></div> |
|---|---|---|---|---|---|
| 2 | CAPACIDADE | Foi evidenciado que possui placa de informações sobre capacidade do equipamento evidentes e legíveis. | NADA CONSTA | - | |

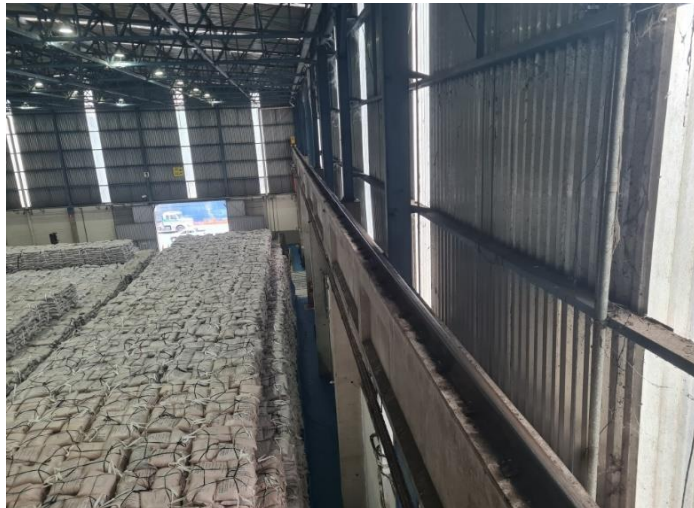
| <div><div>CONERGE</div><div>A Engenharia das NRs</div></div> | | RELATÓRIO DE INSPEÇÃO NR-29 | | | <div><div>GB</div><div>TERMINAIS</div></div> |
|---|---|---|---|---|---|
| 3 | TRILHO<br>(LADO SUZANO) | Foi evidenciado que o trilho da ponte encontra-se em bom estado de conservação. | NADA CONSTA | - | |

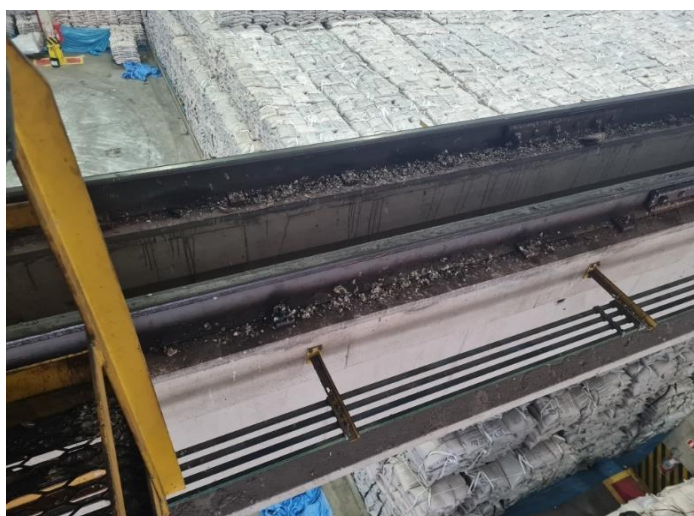
| <div><div>CONERGE</div><div>A Engenharia das NRs</div></div> | | RELATÓRIO DE INSPEÇÃO NR-29 | | | <div><div>GB</div><div>TERMINAIS</div></div> |
|---|---|---|---|---|---|
| 4 | TRILHO<br>(LADO LDC) | Foi evidenciado que o trilho da ponte encontra-se danificado, causando trepidação na sua movimentação. | Necessário verificar junto ao planejamento a substituição dos trilhos (lado LDC) devido o mesmo encontra-se danificado, causando trepidação na sua movimentação. | P-1 | |

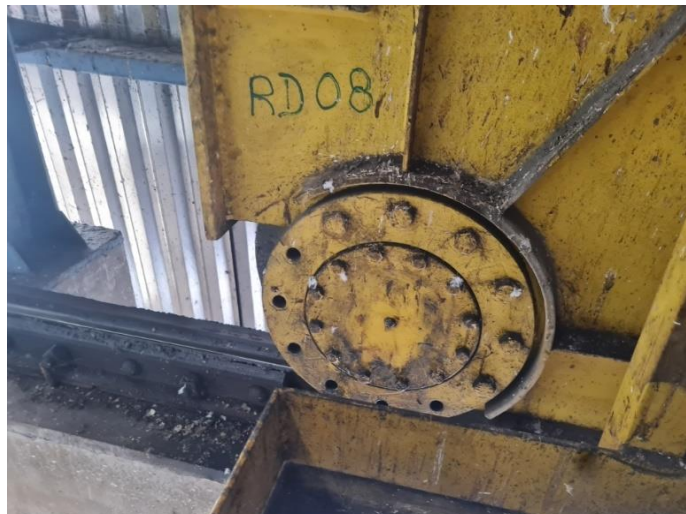
| <div><div></div><div>A Engenharia das NRs</div></div> | | RELATÓRIO DE INSPEÇÃO NR-29 | | | | <div></div> |
|---|---|---|---|---|---|---|
| 5 | TRUCK<br>(LADO SUZANO) | Foi evidenciado que o Truck encontra-se em bom estado de conservação | NADA CONSTA | - | | |

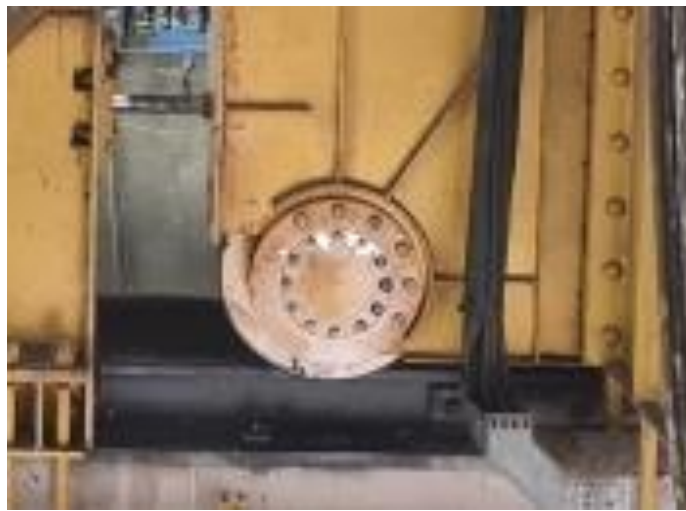
| <div><div></div><div>A Engenharia das NRs</div></div> | | RELATÓRIO DE INSPEÇÃO NR-29 | | | | <div></div> |
|---|---|---|---|---|---|---|
| 6 | TRUCK<br>(LADO LDC) | Foi evidenciado que o truck encontra-se em bom estado de conservação. | NADA CONSTA | - | | |

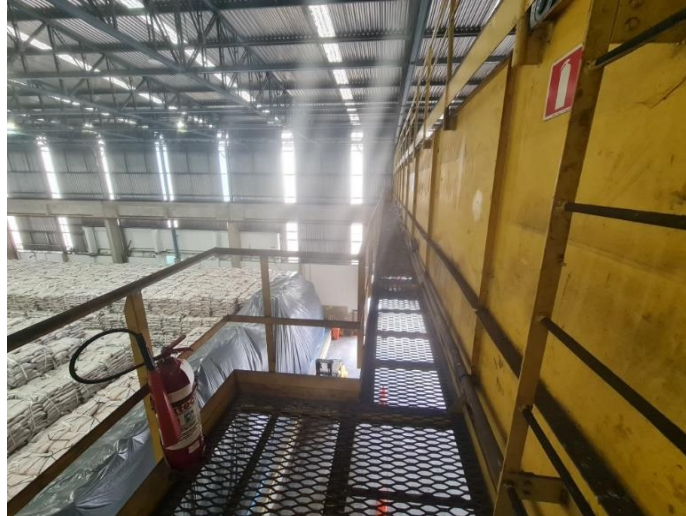
| <div><div></div><div>A Engenharia das NRs</div></div> | | RELATÓRIO DE INSPEÇÃO NR-29 | | | | <div></div> |
|---|---|---|---|---|---|---|
| 7 | PASSARELA | Foi evidenciado que a passarela encontra-se em condições seguras de deslocamento para os trabalhadores. | NADA CONSTA | - | | |

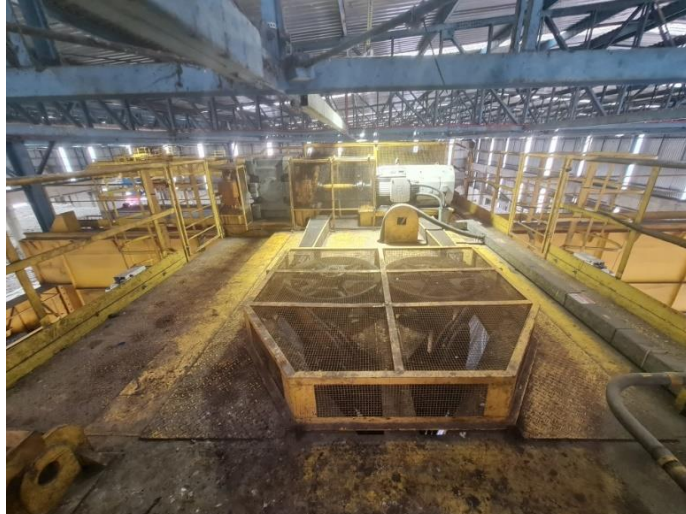
| <div><div></div><div>A Engenharia das NRs</div></div> | | RELATÓRIO DE INSPEÇÃO NR-29 | | | | <div></div> |
|---|---|---|---|---|---|---|
| 8 | GUARDA-CORPO | Foi evidenciado que o guarda-corpo encontra-se em condições seguras. | NADA CONSTA | - | | |

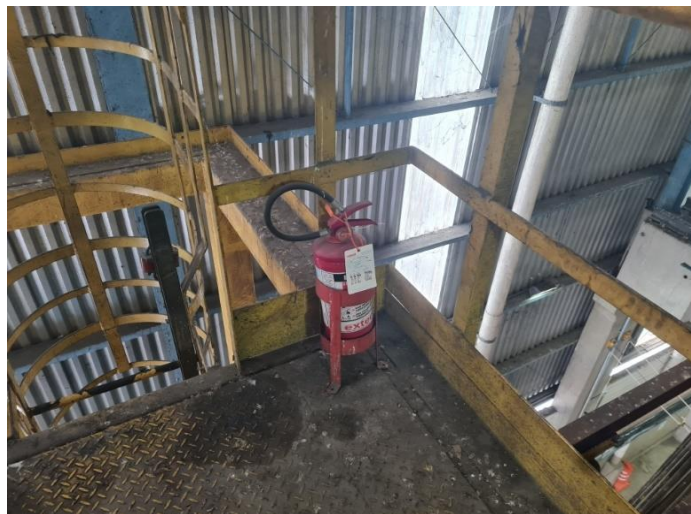
| <div><div></div><div>A Engenharia das NRs</div></div> | | RELATÓRIO DE INSPEÇÃO NR-29 | | | | <div></div> |
|---|---|---|---|---|---|---|
| 9 | EXTINTOR | Foi evidenciado que o equipamento dispõe de extintor de incêndio. | NADA CONSTA | - | | |

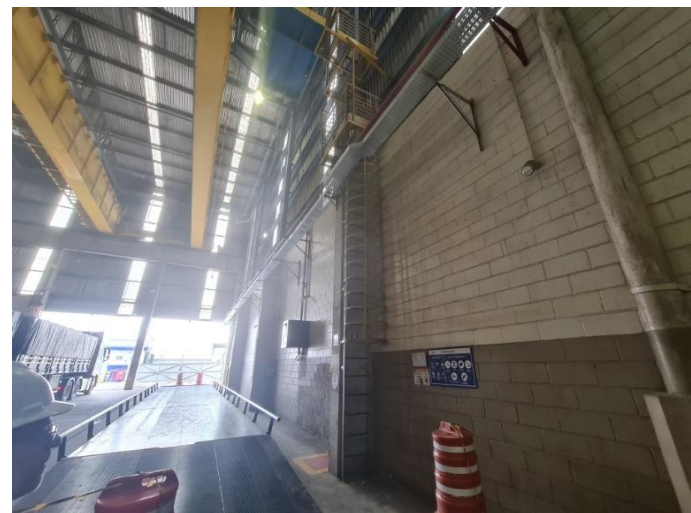
| <div><div></div><div>A Engenharia das NRs</div></div> | | RELATÓRIO DE INSPEÇÃO NR-29 | | | | <div></div> |
|---|---|---|---|---|---|---|
| 10 | ESCADA MARINHEIRO | Foi evidenciado que a escada marinheiro encontra-se em bom estado de conservação. | NADA CONSTA | - | | |

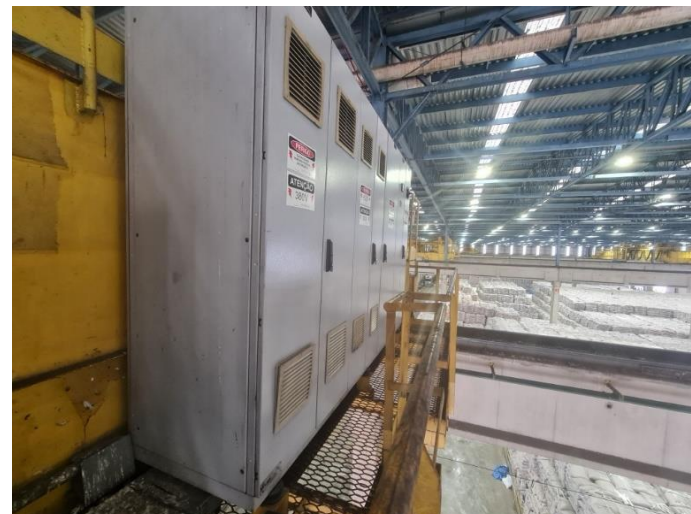
| <div><div></div><div>A Engenharia das NRs</div></div> | | RELATÓRIO DE INSPEÇÃO NR-29 | | | | <div></div> |
|---|---|---|---|---|---|---|
| 11 | QUADRO ELÉTRICO | Foi evidenciado que o quadro elétrico encontra-se em condições seguras de funcionamento. | NADA CONSTA | - | | |

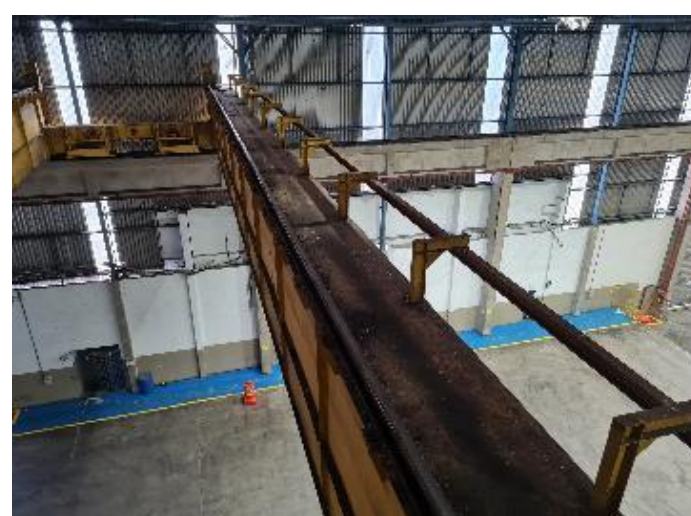
| <div><div></div><div>A Engenharia das NRs</div></div> | | RELATÓRIO DE INSPEÇÃO NR-29 | | | | <div></div> |
|---|---|---|---|---|---|---|
| 12 | TRILHO DO TRUCK LANÇA (LADO TERRA SUZANO) | Foi evidenciado que o trilho da ponte encontra-se em bom estado de conservação. | NADA CONSTA | - | | |

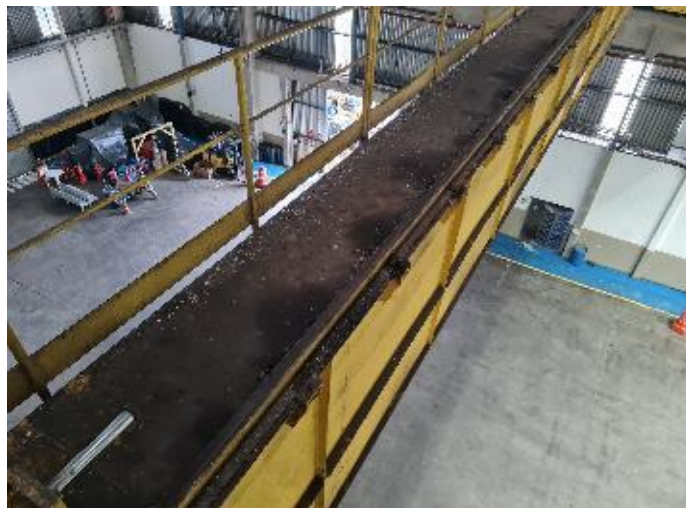
| <div><div></div><div>A Engenharia das NRs</div></div> | | RELATÓRIO DE INSPEÇÃO NR-29 | | | | <div></div> |
|---|---|---|---|---|---|---|
| 13 | TRILHO DO TRUCK LANÇA (LADO MAR SUZANO) | Foi evidenciado que o trilho da ponte encontra-se em bom estado de conservação. | NADA CONSTA | - | | |

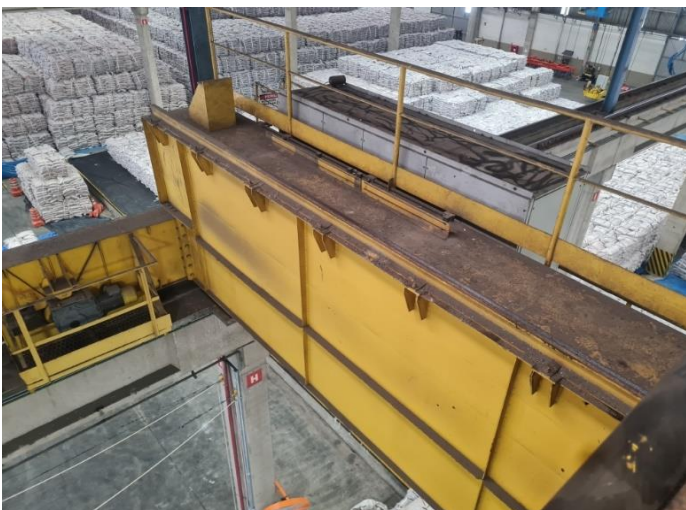
| <div><div></div><div>A Engenharia das NRs</div></div> | | RELATÓRIO DE INSPEÇÃO NR-29 | | | | <div></div> |
|---|---|---|---|---|---|---|
| 14 | TRILHO DO TRUCK LANÇA (TERRA LADO DIREITO LDC) | Foi evidenciado que o trilho da ponte encontra-se em bom estado de conservação. | NADA CONSTA | - | | |

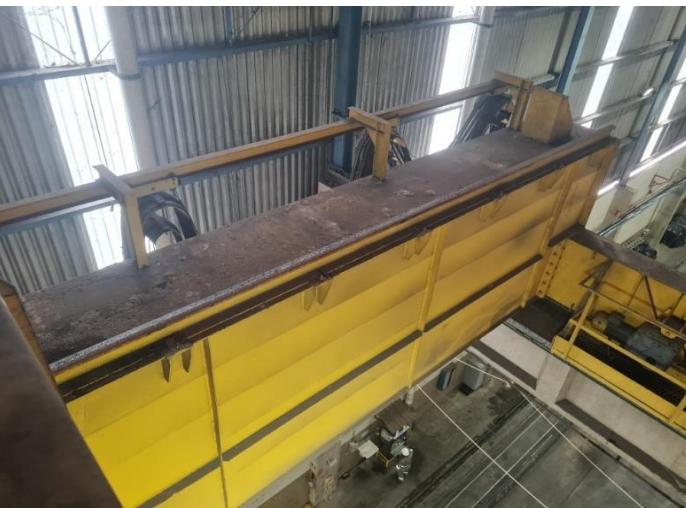
| <div><div></div><div>A Engenharia das NRs</div></div> | | RELATÓRIO DE INSPEÇÃO NR-29 | | | | <div></div> |
|---|---|---|---|---|---|---|
| 15 | TRILHO DO TRUCK LANÇA (LADO ESQUERDO LDC) | Foi evidenciado que o trilho da ponte encontra-se em bom estado de conservação. | NADA CONSTA | - | | |

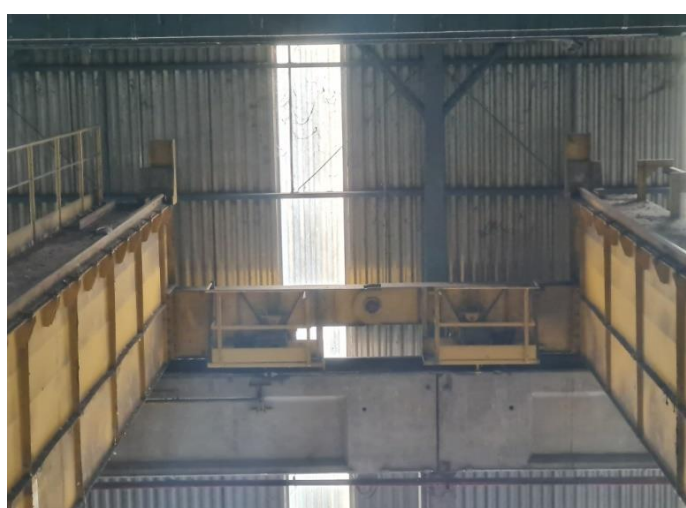
| <div><div></div><div>A Engenharia das NRs</div></div> | | RELATÓRIO DE INSPEÇÃO NR-29 | | | | <div></div> |
|---|---|---|---|---|---|---|
| 16 | MOTOR TRANSLAÇÃO DA PONTE (SUZANO) | Foi evidenciado que o motor do truck encontra-se em bom estado de conservação. | NADA CONSTA | - | | |

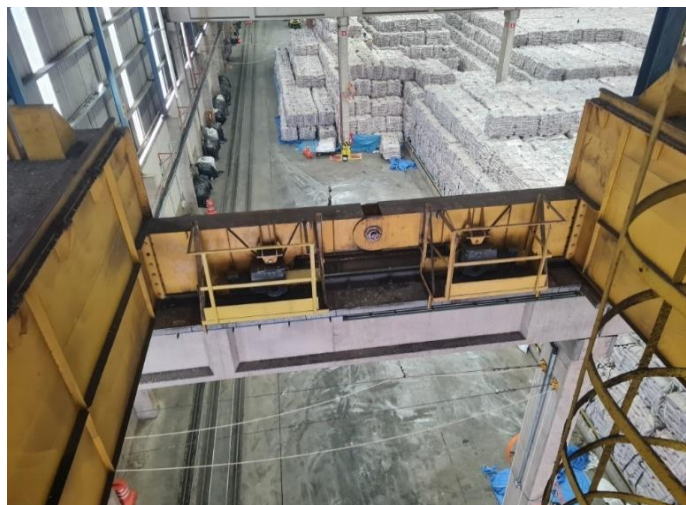
| <div><div></div><div>A Engenharia das NRs</div></div> | | RELATÓRIO DE INSPEÇÃO NR-29 | | | | <div></div> |
|---|---|---|---|---|---|---|
| 17 | MOTOR TRANSLAÇÃO DA PONTE (LADO LDC) | Foi evidenciado que o truck encontra-se em bom estado de conservação. | NADA CONSTA | - | | |

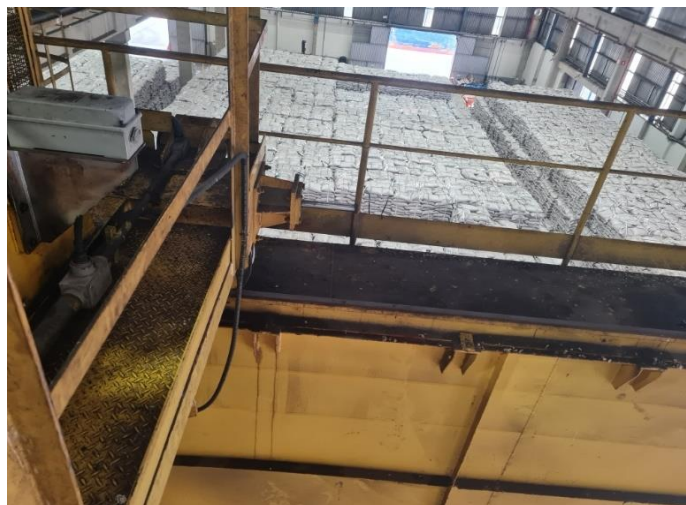
| <div><div></div><div>A Engenharia das NRs</div></div> | | RELATÓRIO DE INSPEÇÃO NR-29 | | | | <div></div> |
|---|---|---|---|---|---|---|
| 18 | BATENTE DO TRUCK LANÇA (LADO MAR - SUZANO) | Foi evidenciado que o batente encontra-se em bom estado de conservação. | NADA CONSTA | - | | |

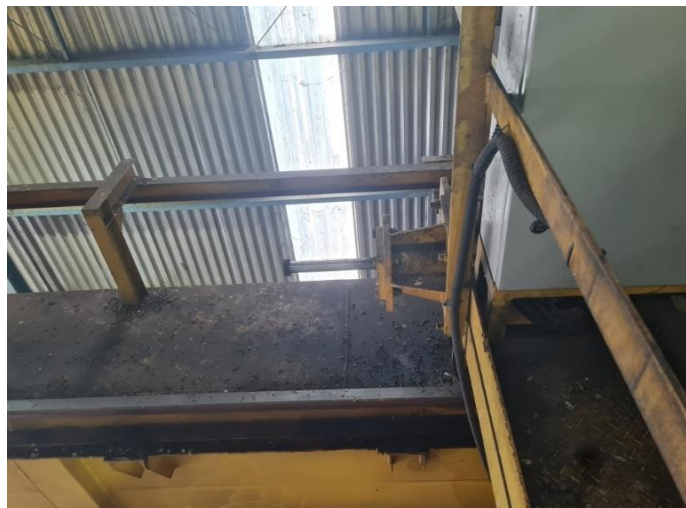
| <div><div></div><div>A Engenharia das NRs</div></div> | | RELATÓRIO DE INSPEÇÃO NR-29 | | | | <div></div> |
|---|---|---|---|---|---|---|
| 19 | BATENTE DO TRUCK LANÇA (LADO TERRA - SUZANO) | Foi evidenciado que o batente encontra-se em bom estado de conservação. | NADA CONSTA | - | | |

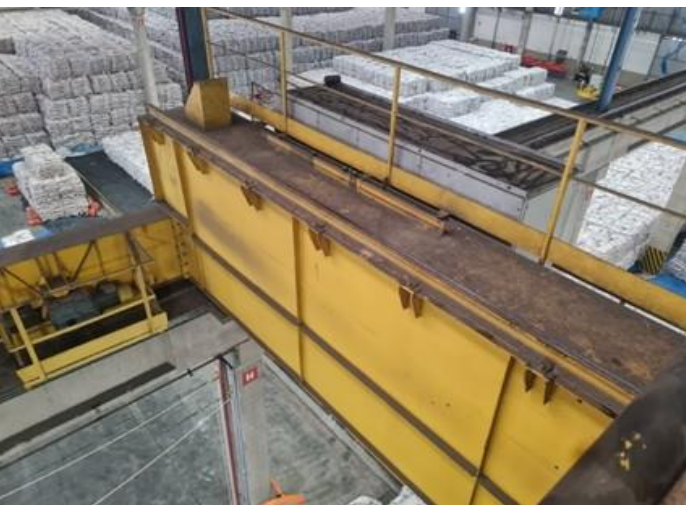
| <div><div></div><div>A Engenharia das NRs</div></div> | | RELATÓRIO DE INSPEÇÃO NR-29 | | | | <div></div> |
|---|---|---|---|---|---|---|
| 20 | BATENTE DO TRUCK LANÇA (TERRA - LDC) | Foi evidenciado que o batente encontra-se em bom estado de conservação. | NADA CONSTA | - | | |

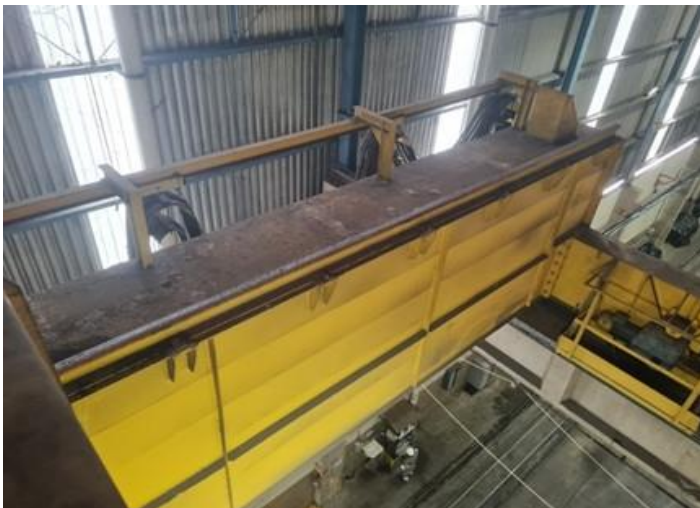
| <div><div>CONERGE</div><div>A Engenharia das NRs</div></div> | | RELATÓRIO DE INSPEÇÃO NR-29 | | | <div><div>GB</div><div>TERMINAIS</div></div> |
|---|---|---|---|---|---|
| 21 | BATENTE DO TRUCK LANÇA (LADO MAR-LDC) | Foi evidenciado que o batente encontra-se em bom estado de conservação. | NADA CONSTA | - | |

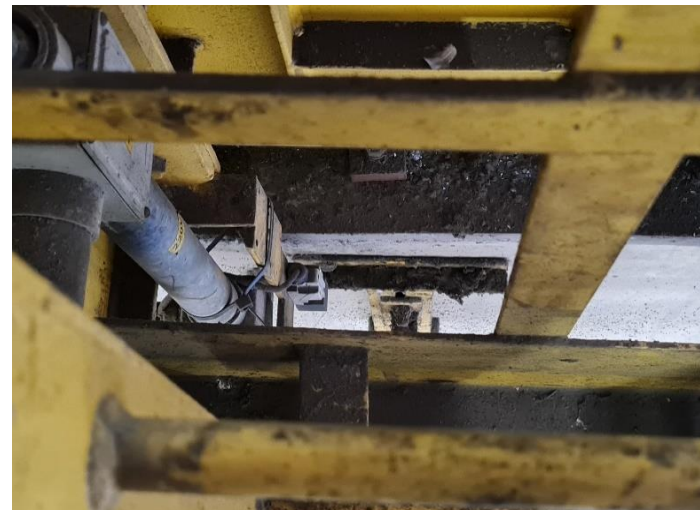
| <div><div>CONERGE</div><div>A Engenharia das NRs</div></div> | | RELATÓRIO DE INSPEÇÃO NR-29 | | | <div><div>GB</div><div>TERMINAIS</div></div> |
|---|---|---|---|---|---|
| 22 | FINAL DE CURSO | Foi evidenciado que o sensor final de curso encontra-se em bom estado de conservação. | NADA CONSTA | - | |

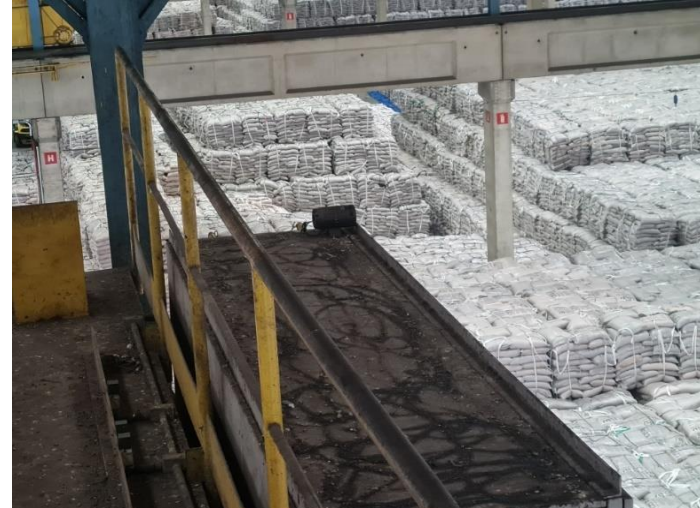
| <div><div>CONERGE</div><div>A Engenharia das NRs</div></div> | | RELATÓRIO DE INSPEÇÃO NR-29 | | | <div><div>GB</div><div>TERMINAIS</div></div> |
|---|---|---|---|---|---|
| 23 | SINAL SONORO | Foi evidenciado que o sinal sonoro encontra-se inadequado. | Necessário realizar a adequação do sinal sonoro, de modo que funcione durante o deslocamento da ponte. | P-1 | |

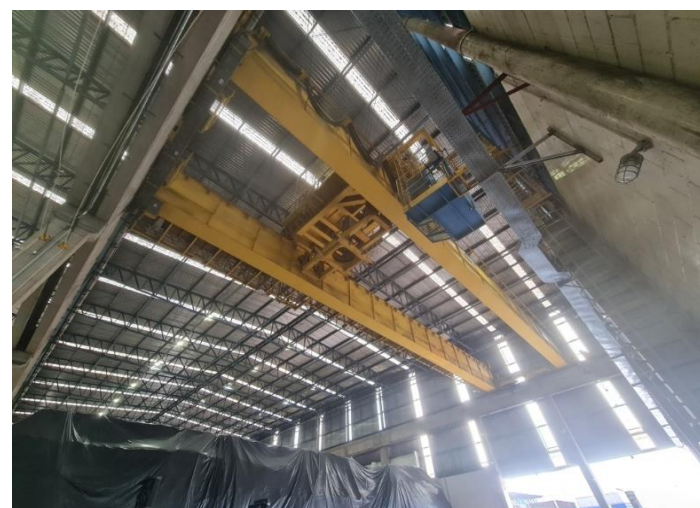
| <div><div>CONERGE</div><div>A Engenharia das NRs</div></div> | | RELATÓRIO DE INSPEÇÃO NR-29 | | | <div><div>GB</div><div>TERMINAIS</div></div> |
|---|---|---|---|---|---|
| 24 | SINAL LUMINOSO | Foi evidenciado a ausência de sinais luminosos. | Necessário realizar a instalação de um sistema de sinalização luminoso, afim de indicar o deslocamento da ponte. | P-1 | |

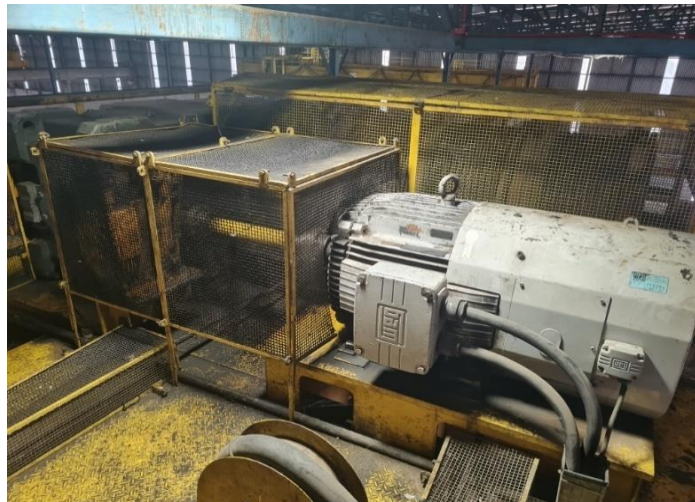
| <div><div></div><div>A Engenharia das NRs</div></div> | | RELATÓRIO DE INSPEÇÃO NR-29 | | | | <div></div> |
|---|---|---|---|---|---|---|
| 25 | MOTOR | Foi evidenciado que o motor do dromo encontra-se em bom estado de conservação e funcionamento. | NADA CONSTA | - | | |

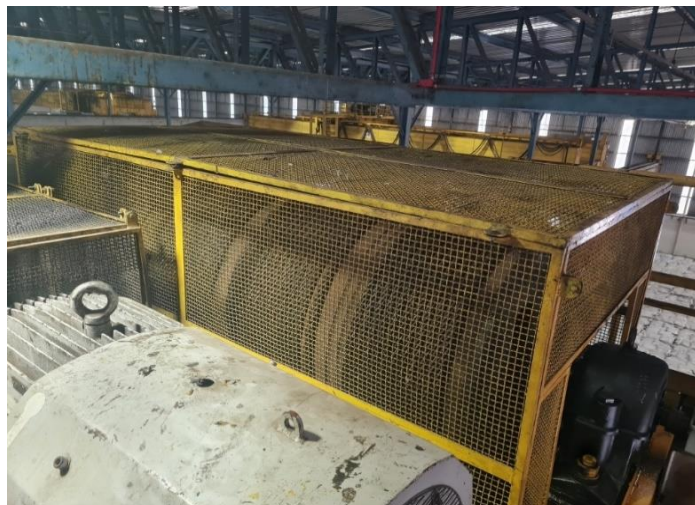
| <div><div></div><div>A Engenharia das NRs</div></div> | | RELATÓRIO DE INSPEÇÃO NR-29 | | | | <div></div> |
|---|---|---|---|---|---|---|
| 26 | DROMO | Foi evidenciado que o dromo encontra-se em bom estado de conservação e funcionamento. | NADA CONSTA | - | | |

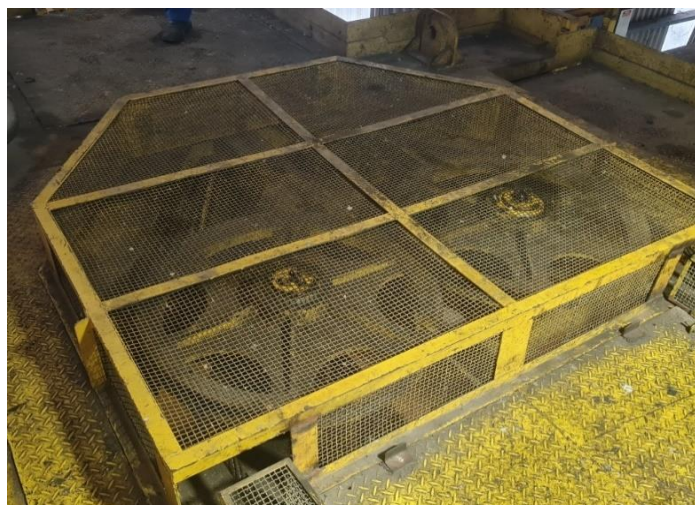
| <div><div></div><div>A Engenharia das NRs</div></div> | | RELATÓRIO DE INSPEÇÃO NR-29 | | | | <div></div> |
|---|---|---|---|---|---|---|
| 28 | ROLDANAS | Foi evidenciado que as roldanas encontram-se em bom estado de conservação e funcionamento. | NADA CONSTA | - | | |

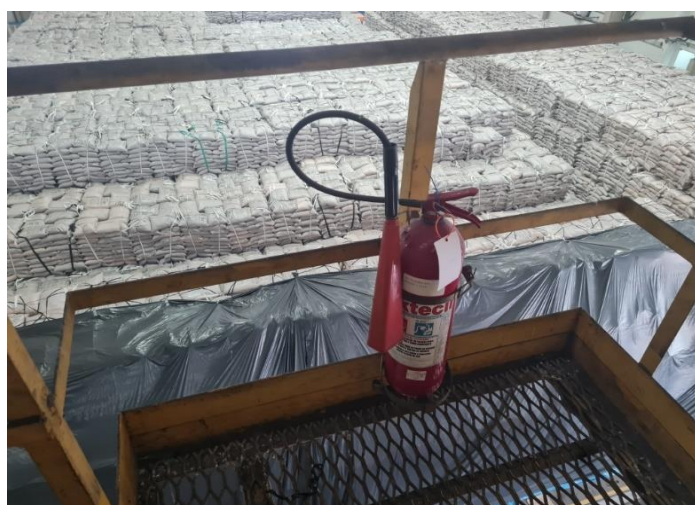
| <div><div></div><div>A Engenharia das NRs</div></div> | | RELATÓRIO DE INSPEÇÃO NR-29 | | | | <div></div> |
|---|---|---|---|---|---|---|
| 29 | EXTINTOR | Foi evidenciado que o equipamento dispõe de extintor de incêndio. | NADA CONSTA | - | | |

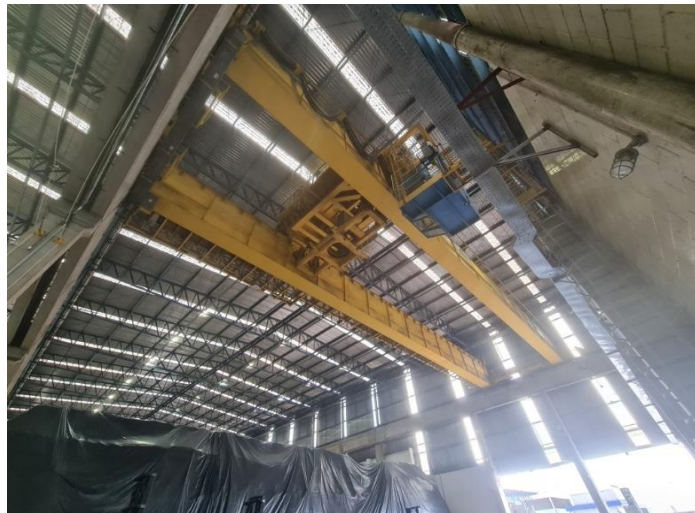
| <div><div></div><div>A Engenharia das NRs</div></div> | | RELATÓRIO DE INSPEÇÃO NR-29 | | | | <div></div> |
|---|---|---|---|---|---|---|
| 30 | ESTRUTURA | Foi evidenciado que a estrutura da ponte encontra-se em bom estado de integridade. | NADA CONSTA | - | | |

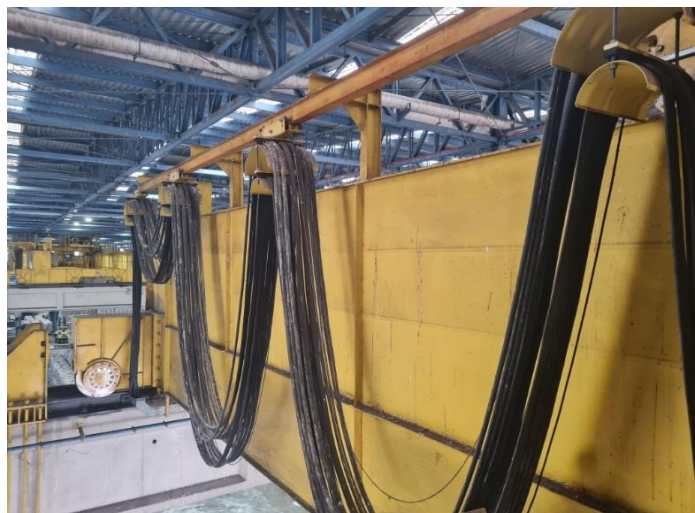
| <div><div></div><div>A Engenharia das NRs</div></div> | | RELATÓRIO DE INSPEÇÃO NR-29 | | | | <div></div> |
|---|---|---|---|---|---|---|
| 31 | CABOS DE ALIMENTAÇÃO | Foi evidenciado que o carrinho dos cabos de alimentação encontra-se bom estado de conservação. | NADA CONSTA | - | | |

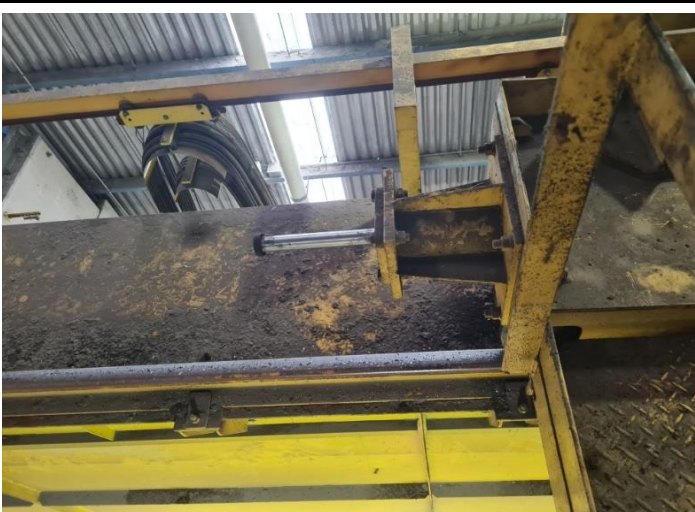
| <div><div></div><div>A Engenharia das NRs</div></div> | | RELATÓRIO DE INSPEÇÃO NR-29 | | | | <div></div> |
|---|---|---|---|---|---|---|
| 32 | BATENTE (LADO TERRA SUZANO) | Foi evidenciado que a batente encontra-se em bom estado de conservação. | NADA CONSTA | - | | |

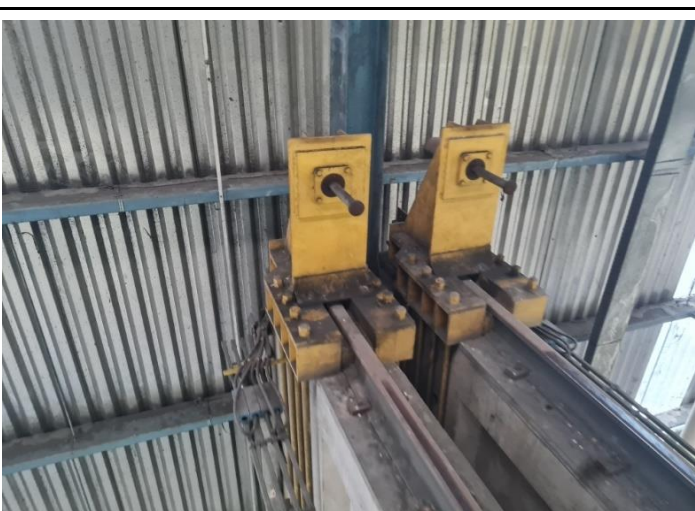
| <div><div></div><div>A Engenharia das NRs</div></div> | | RELATÓRIO DE INSPEÇÃO NR-29 | | | | <div></div> |
|---|---|---|---|---|---|---|
| 33 | BATENTE (LADO MAR SUZANO) | Foi evidenciado que a batente encontra-se em bom estado de conservação. | NADA CONSTA | - | | |

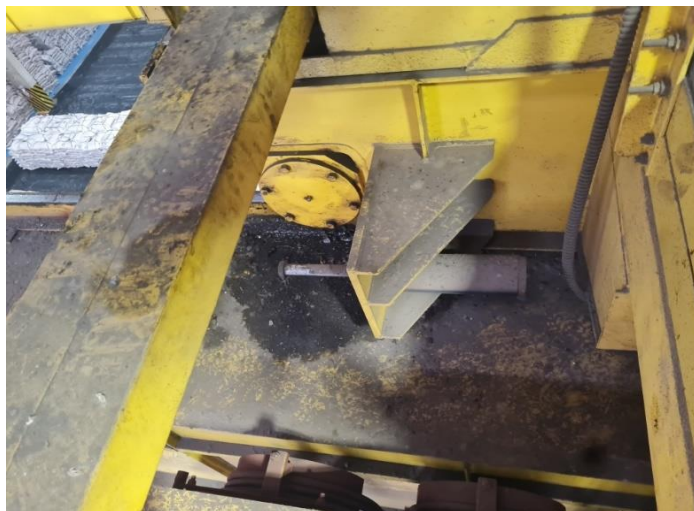
| <div><div></div><div>A Engenharia das NRs</div></div> | | RELATÓRIO DE INSPEÇÃO NR-29 | | | | <div><div></div></div> |
|---|---|---|---|---|---|---|
| 34 | BATENTE<br>(LADO TERRA LDC) | Foi evidenciado que a batente encontra-se em bom estado de conservação. | NADA CONSTA | - | | |

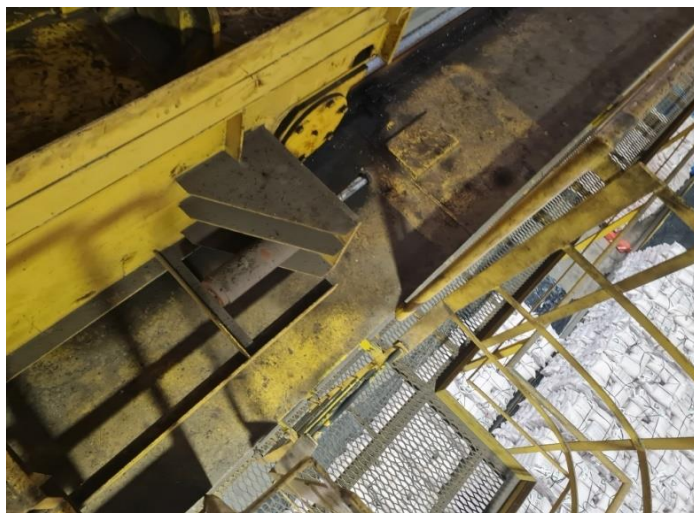
| <div><div></div><div>A Engenharia das NRs</div></div> | | RELATÓRIO DE INSPEÇÃO NR-29 | | | | <div><div></div></div> |
|---|---|---|---|---|---|---|
| 35 | BATENTE<br>(LADO MAR LDC) | Foi evidenciado que a batente encontra-se em bom estado de conservação. | NADA CONSTA | - | | |

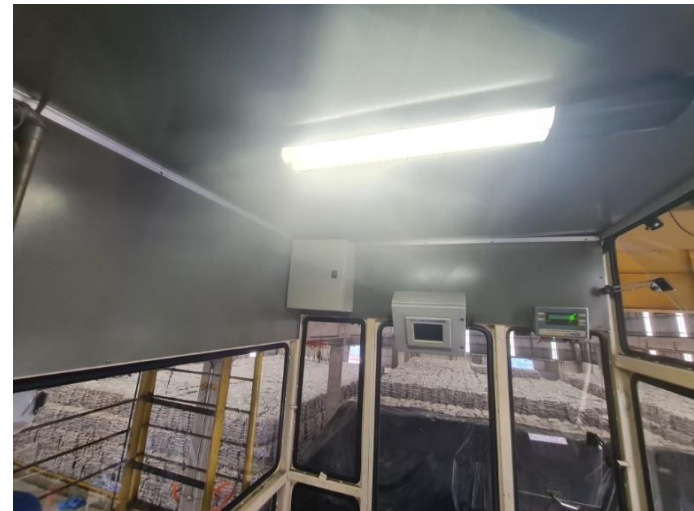
| <div><div></div><div>A Engenharia das NRs</div></div> | | RELATÓRIO DE INSPEÇÃO NR-29 | | | | <div><div></div></div> |
|---|---|---|---|---|---|---|
| 36 | BALANÇA | Foi evidenciado que a balança encontra-se em bom estado de conservação. | NADA CONSTA | - | | |

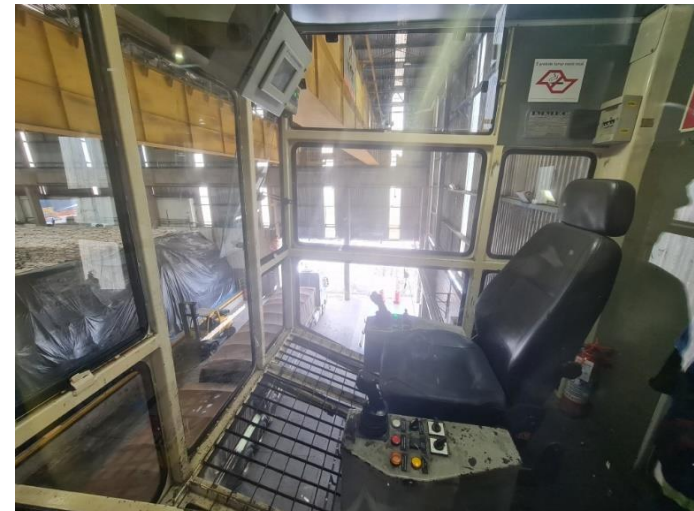
| <div><div></div><div>A Engenharia das NRs</div></div> | | RELATÓRIO DE INSPEÇÃO NR-29 | | | | <div><div></div></div> |
|---|---|---|---|---|---|---|
| 37 | PLAQUETAS -<br>CABINE DE OPERAÇÃO | Foi evidenciado que na cabine não possui plaqueta contendo os dados técnicos. | Necessário providenciar instalação da plaqueta na cabine de operação. | P-2 | | |

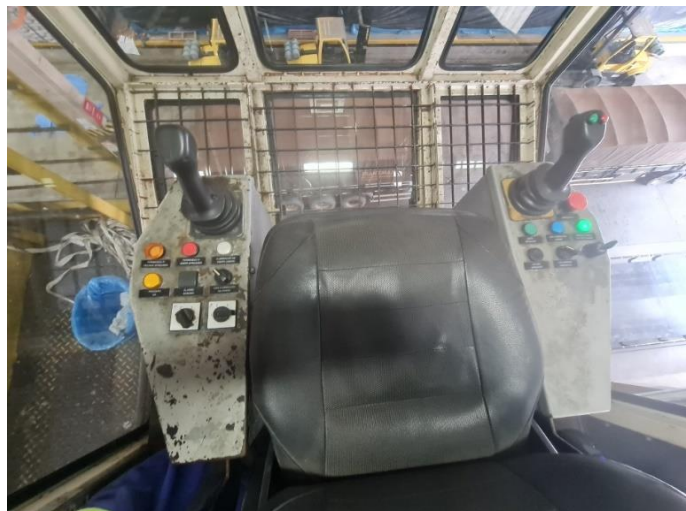
| <div><div></div></div> | | RELATÓRIO DE INSPEÇÃO NR-29 | | | | <div><div></div></div> |
|---|---|---|---|---|---|---|
| 38 | MESA DE CONTROLE - CABINE DE OPERAÇÃO | Foi evidenciado que a mesa de controle encontra-se em bom estado de conservação. | NADA CONSTA | - | | |

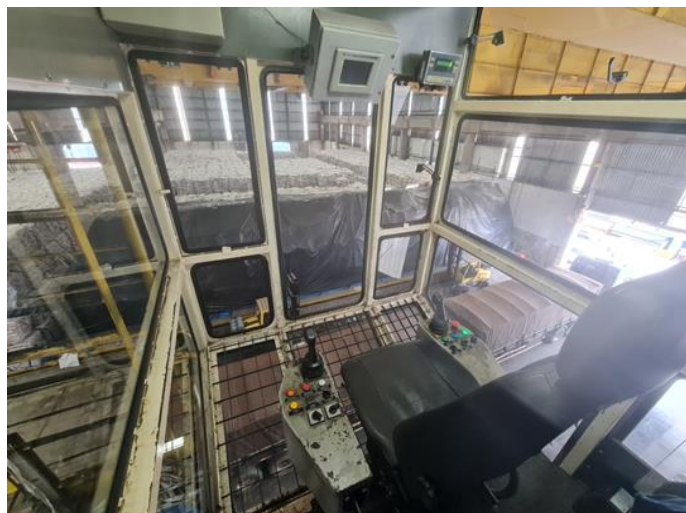
| <div><div></div></div> | | RELATÓRIO DE INSPEÇÃO NR-29 | | | | <div><div></div></div> |
|---|---|---|---|---|---|---|
| 39 | PISO DE GRADE - CABINE DE OPERAÇÃO | Foi evidenciado que o piso de grade da cabine de operação encontra-se em bom estado de conservação. | NADA CONSTA | - | | |

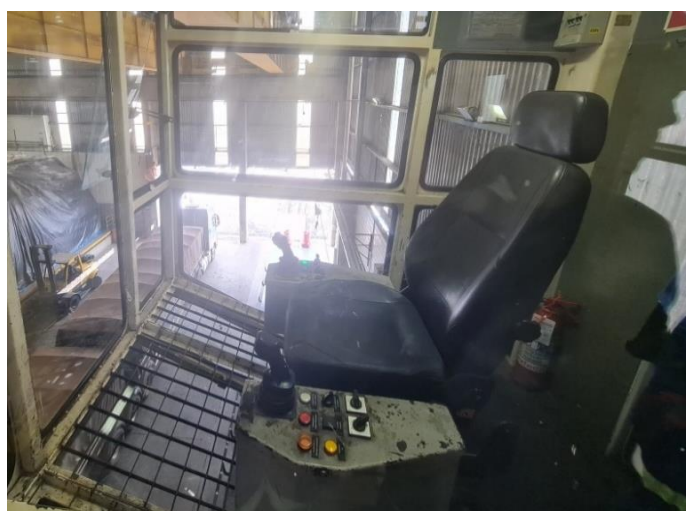
| <div><div></div></div> | | RELATÓRIO DE INSPEÇÃO NR-29 | | | | <div><div></div></div> |
|---|---|---|---|---|---|---|
| 40 | MESA DE CONTROLE - ASSENTO CABINE DE OPERAÇÃO | Foi evidenciado que a mesa de controle não possui assento ergonômico. | Necessário realizar a adequação do assento, de modo a deixá-lo nos padrões de ergonomia conforme a NR-17. | P-2 | | |

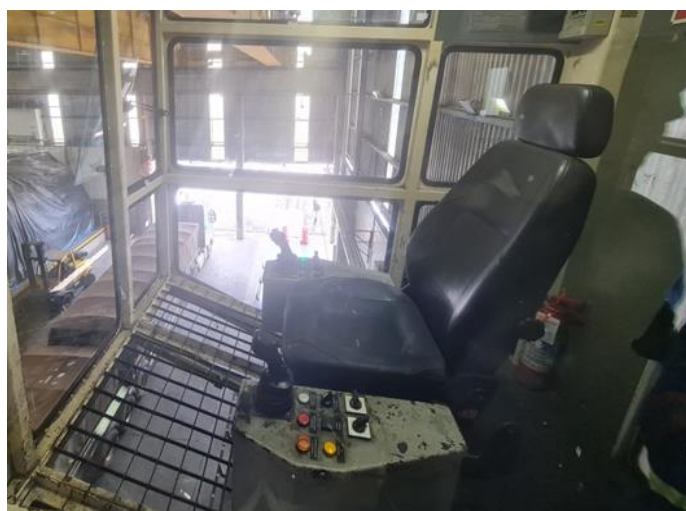
| <div><div></div></div> | | RELATÓRIO DE INSPEÇÃO NR-29 | | | | <div><div></div></div> |
|---|---|---|---|---|---|---|
| 41 | EXTINTOR DE INCENDIO -CABINE DE OPERAÇÃO | Foi evidenciado que a cabine de operação dispõe de extintor de incêndio. | NADA CONSTA | - | | |

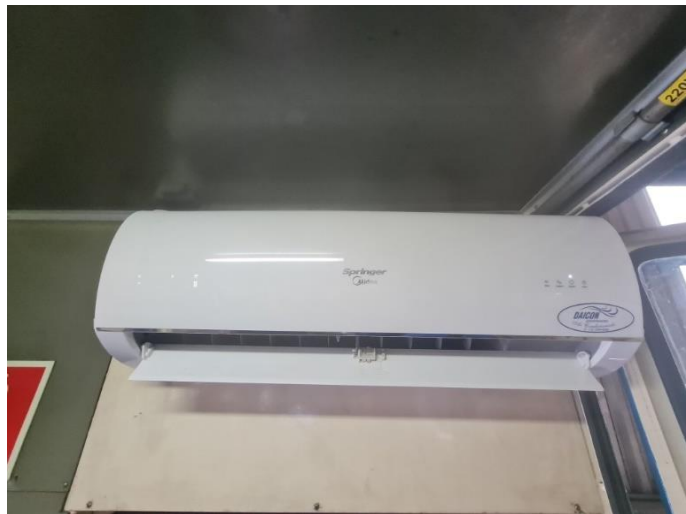
| <div><div></div></div> | | RELATÓRIO DE INSPEÇÃO NR-29 | | | | <div><div></div></div> |
|---|---|---|---|---|---|---|
| 42 | SISTEMA DE CLIMATIZAÇÃO -CABINE DE OPERAÇÃO | Foi evidenciado que a cabine possui sistema de climatização em bom estado de conservação. | NADA CONSTA | - | | |

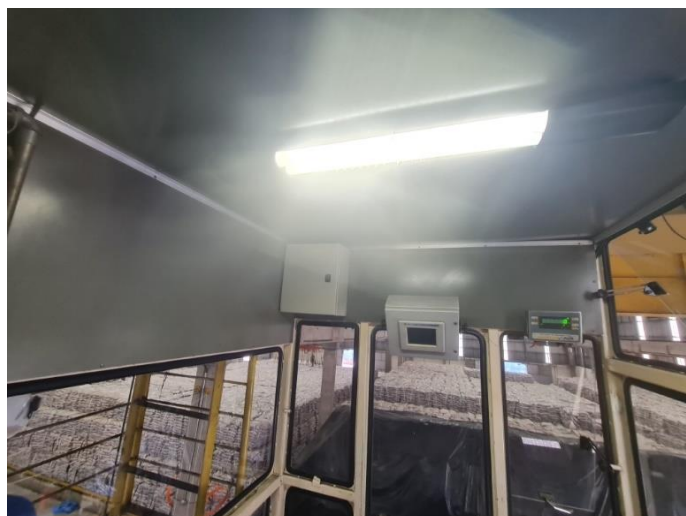
| <div><div></div></div> | | RELATÓRIO DE INSPEÇÃO NR-29 | | | | <div><div></div></div> |
|---|---|---|---|---|---|---|
| 43 | ILUMINAÇÃO -CABINE DE OPERAÇÃO | Foi evidenciado que a iluminação da cabine encontra-se em bom estado de conservação. | NADA CONSTA | - | | |

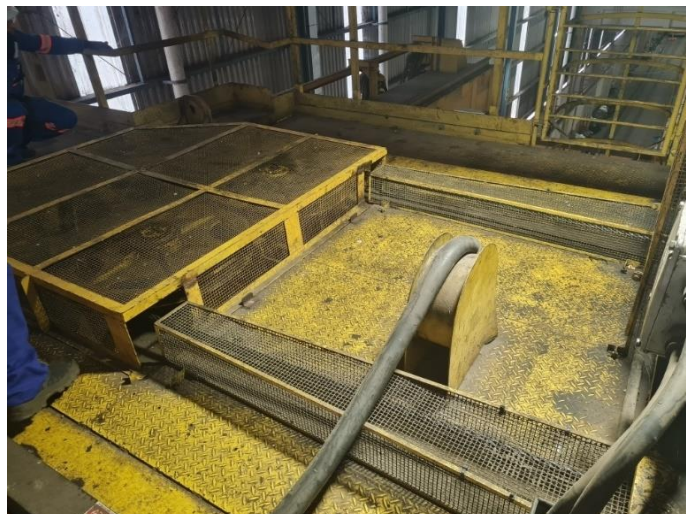
| <div><div></div></div> | | RELATÓRIO DE INSPEÇÃO NR-29 | | | | <div><div></div></div> |
|---|---|---|---|---|---|---|
| 44 | CABO DE AÇO | Foi evidenciado que os cabos destinados ao içamento encontram-se em bom estado de funcionamento. | NADA CONSTA | - | | |

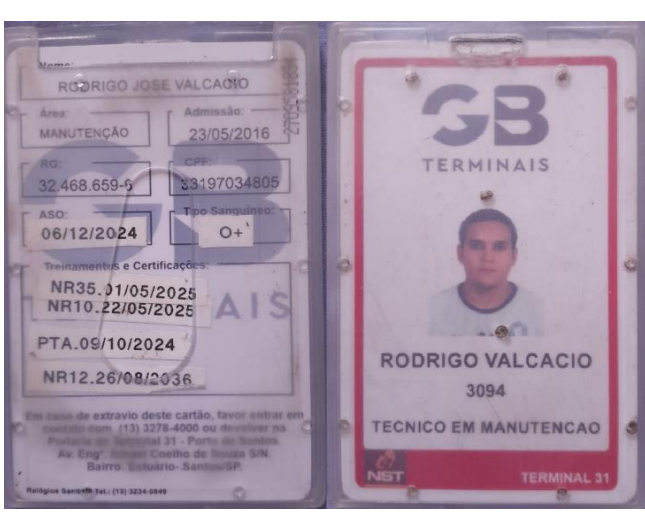
| <div><div></div></div> | | RELATÓRIO DE INSPEÇÃO NR-29 | | | | <div><div></div></div> |
|---|---|---|---|---|---|---|
| 45 | OPERADOR | Foi evidenciado que possui identificação e qualificação do operador. | NADA CONSTA | - | | |
