GB TERMINAIS - SANTOS/SP	
RELATÓRIO DE INSPEÇÃO NR-29		Relatório 29-0055	Página 1
		Obra 10116	Revisão 0

LAUDO CONFORME NR-29 PONTE ROLANTE

PR-02

NR-29- INSPEÇÃO DE INTEGRIDADE NAS PONTES ROLANTES 1 A 6 DO ARMAZÉM 31, afim em detectar através das inspeções a serem realizadas, a existência de irregularidades que possam comprometer a segurança dos componentes e pessoas, durante o seu funcionamento normal.

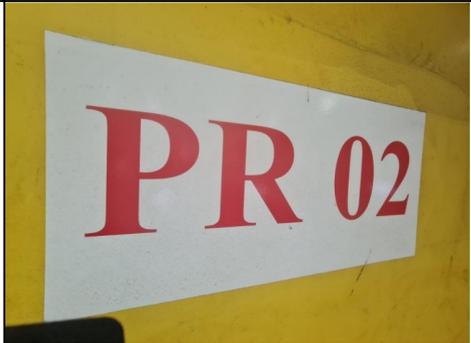
Nº	LOCAL	SITUAÇÃO ENCONTRADA	RECOMENDAÇÃO	PRIORIDADE	FOTO
1	TAG	Foi evidenciado que o equipamento contém a identificação de TAG e em boas condições de conservação.	NADA CONSTA	-

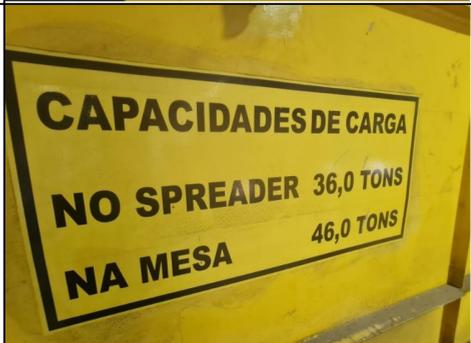
2	CAPACIDADE	Foi evidenciado que possui placa de informações sobre capacidade do equipamento evidentes e legíveis.	NADA CONSTA	-

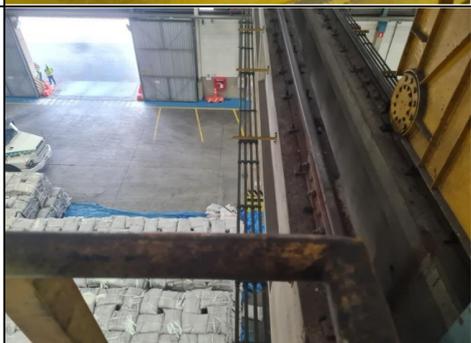
3	TRILHO (LADO SUZANO)	Foi evidenciado que o trilho da ponte encontra-se em bom estado de conservação.	NADA CONSTA	-

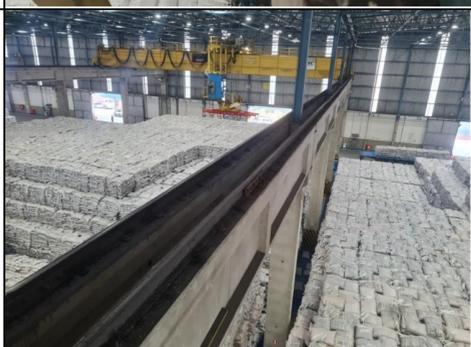
4	TRILHO (LADO LDC)	Foi evidenciado que o trilho da ponte encontra-se em bom estado de conservação.	NADA CONSTA	-

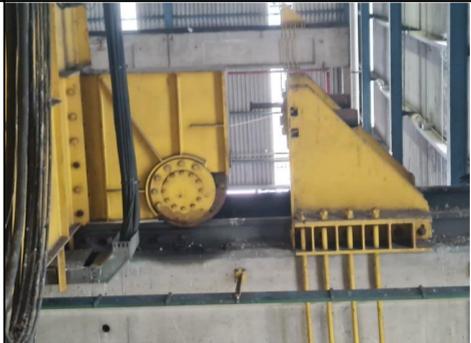
Nº	LOCAL	SITUAÇÃO ENCONTRADA	RECOMENDAÇÃO	PRIORIDADE	FOTO
5	TRUCK (LADO SUZANO)	Foi evidenciado que o Truck encontra-se em bom estado de conservação	NADA CONSTA	-

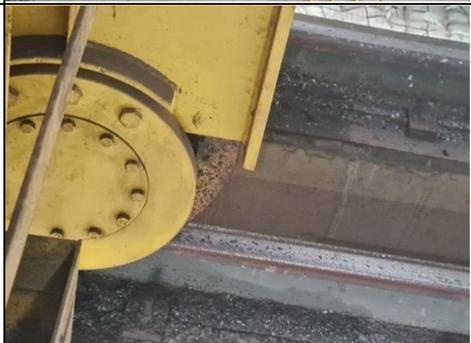
6	TRUCK (LADO LDC)	Foi evidenciado que o truck encontra-se em bom estado de conservação.	NADA CONSTA	-

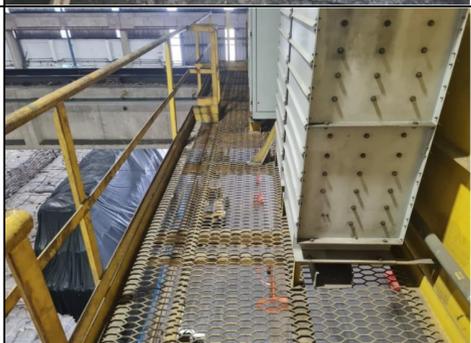
7	PASSARELA	Foi evidenciado que a passarela encontra-se em condições seguras de deslocamento para os trabalhadores.	NADA CONSTA	-

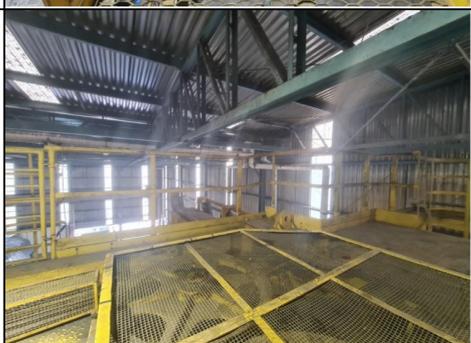
8	GUARDA-CORPO	Foi evidenciado que o guarda-corpo encontra-se em condições seguras.	NADA CONSTA	-

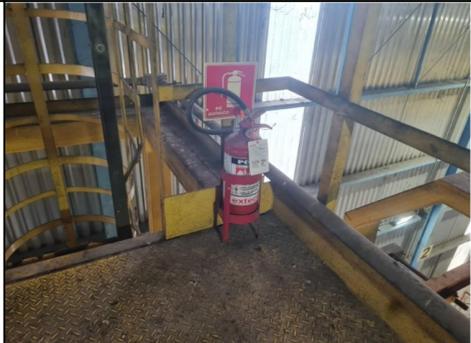
Nº	LOCAL	SITUAÇÃO ENCONTRADA	RECOMENDAÇÃO	PRIORIDADE	FOTO
9	EXTINTOR	Foi evidenciado que o equipamento dispõe de extintor de incêndio.	NADA CONSTA	-

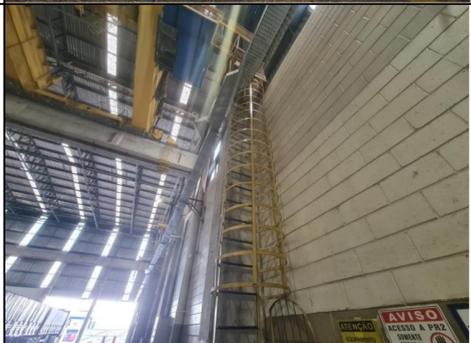
10	ESCADA MARINHEIRO	Foi evidenciado que a escada marinho possui o devido padrão de segurança, proporcionando segurança.	NADA CONSTA	-

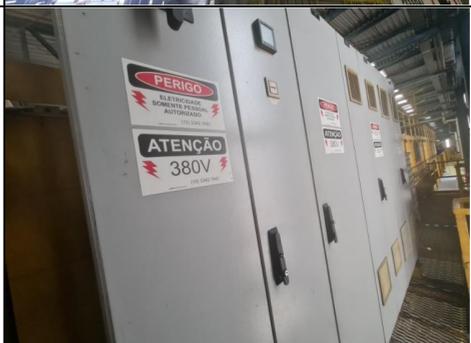
11	QUADRO ELÉTRICO	Foi evidenciado que o quadro elétrico encontra-se em condições seguras de funcionamento.	NADA CONSTA	-

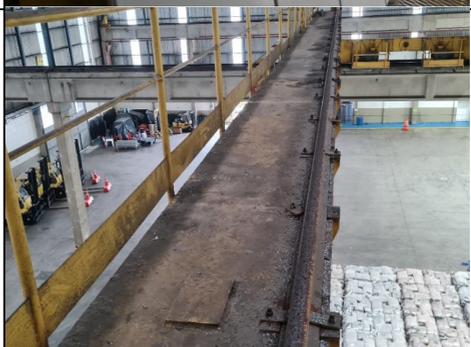
12	TRILHO DO TRUCK LANÇA (LADO MAR)	Foi evidenciado que o trilho da ponte encontra-se em bom estado de conservação.	NADA CONSTA	-

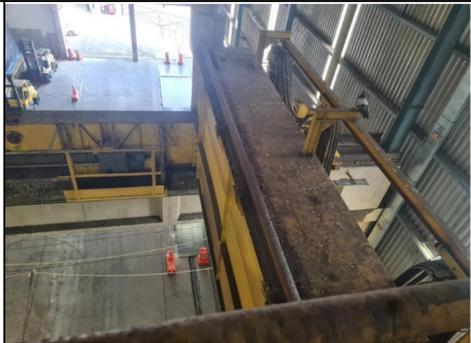
Nº	LOCAL	SITUAÇÃO ENCONTRADA	RECOMENDAÇÃO	PRIORIDADE	FOTO
13	TRILHO DO TRUCK LANÇA (LADO TERRA SUZANO)	Foi evidenciado que o trilho da ponte encontra-se em bom estado de conservação.	NADA CONSTA	-

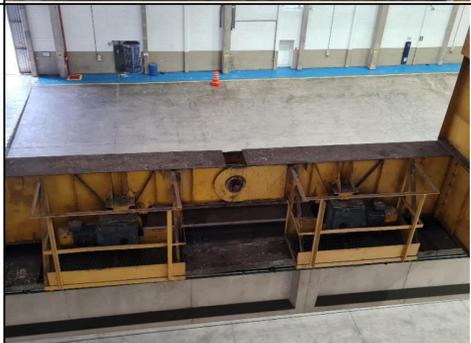
14	MOTOR TRANSLAÇÃO DA PONTE (SUZANO)	Foi evidenciado que o motor do truck encontra-se em bom estado de conservação.	NADA CONSTA	-

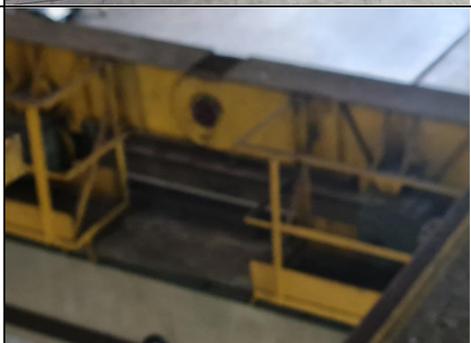
15	MOTOR TRANSLAÇÃO DA PONTE (LADO LDC)	Foi evidenciado que o truck encontra-se em bom estado de conservação.	NADA CONSTA	-

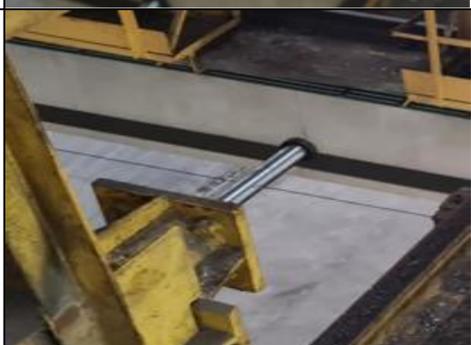
16	BATENTE DO TRUCK LANÇA (TERRA - LDC)	Foi evidenciado que o batente encontra-se em bom estado de conservação.	NADA CONSTA	-

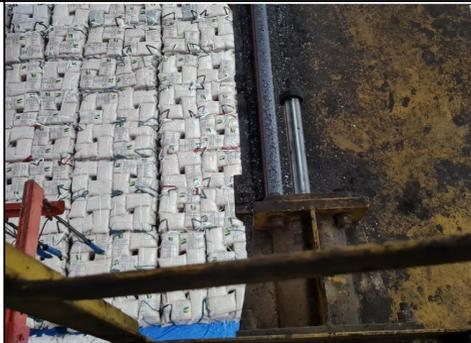
Nº	LOCAL	SITUAÇÃO ENCONTRADA	RECOMENDAÇÃO	PRIORIDADE	FOTO
17	BATENTE DO TRUCK LANÇA (LADO MAR-LDC)	Foi evidenciado que o truck não possui batente.	Necessário providenciar a instalação do batente.	P-2

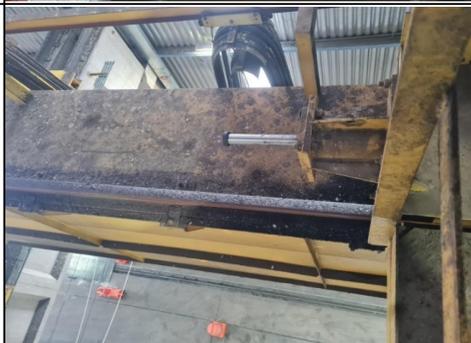
18	BATENTE DO TRUCK LANÇA (LADO TERRA-SUZANO)	Foi evidenciado que o batente encontra-se em bom estado de conservação.	NADA CONSTA	-

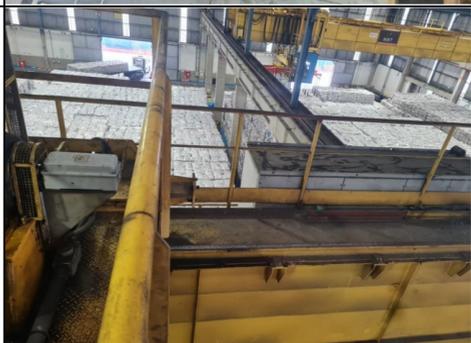
19	BATENTE DO TRUCK LANÇA (LADO MAR-SUZANO)	Foi evidenciado que o batente encontra-se em bom estado de conservação.	NADA CONSTA	-

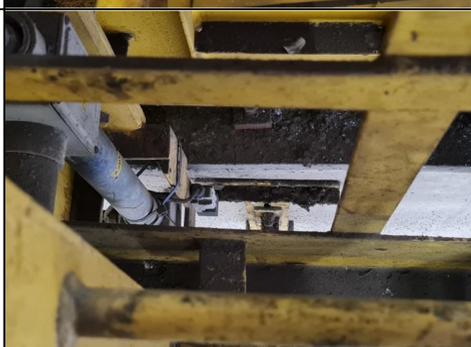
20	FINAL DE CURSO	Foi evidenciado que o sensor final de curso encontra-se em bom estado de conservação.	NADA CONSTA	-

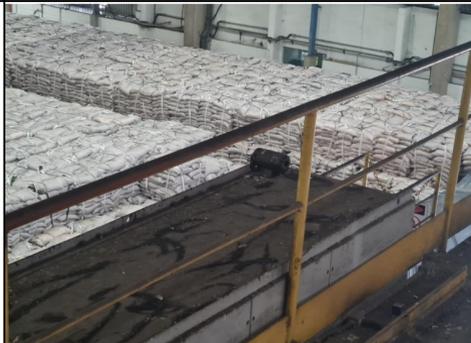
Nº	LOCAL	SITUAÇÃO ENCONTRADA	RECOMENDAÇÃO	PRIORIDADE	FOTO
21	SINAL SONORO	Foi evidenciado que o sinal sonoro encontra-se inadequado.	Necessário realizar a adequação do sinal sonoro, de modo que funcione durante o deslocamento da ponte.	P-1

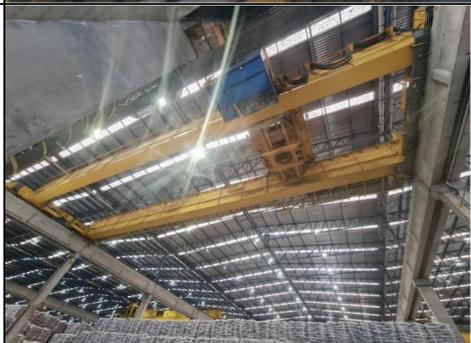
22	SINAL LUMINOSO	Foi evidenciado a ausência de sinais luminosos.	Necessário realizar a instalação de um sistema de sinalização luminoso, afim de indicar o deslocamento da ponte.	P-1

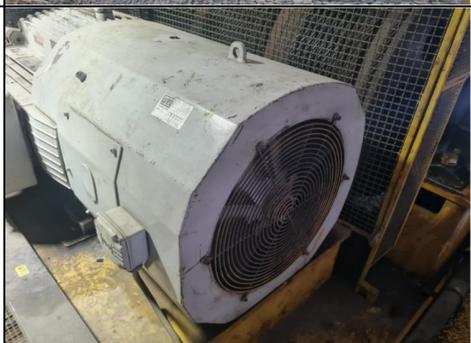
23	MOTOR	Foi evidenciado que o motor do dromo encontra-se em bom estado de conservação e funcionamento.	NADA CONSTA	-

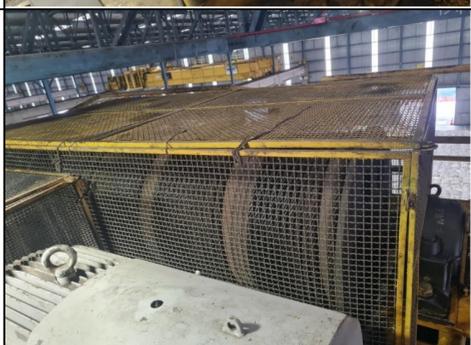
24	DROMO	Foi evidenciado que o dromo encontra-se em bom estado de conservação e funcionamento.	NADA CONSTA	-

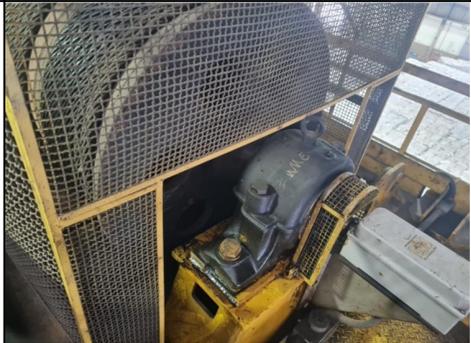
Nº	LOCAL	SITUAÇÃO ENCONTRADA	RECOMENDAÇÃO	PRIORIDADE	FOTO
25	MOTOR	Foi evidenciado que o motor do equipamento encontra-se em bom estado de conservação e funcionamento.	NADA CONSTA	-

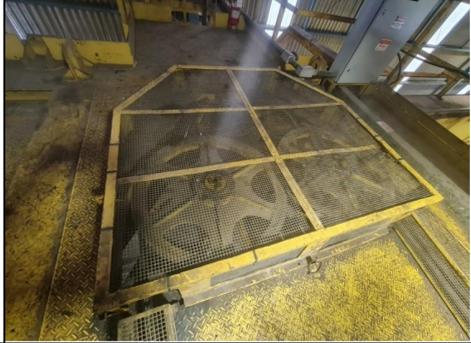
26	ROLDANAS	Foi evidenciado que as roldanas encontram-se em bom estado de conservação e funcionamento.	NADA CONSTA	-

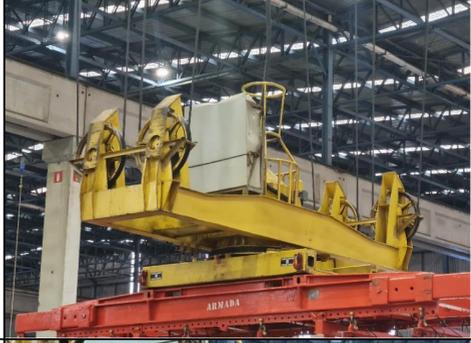
27	ROLDANAS	Foi evidenciado que as roldanas encontram-se em bom estado de conservação e funcionamento.	NADA CONSTA	-

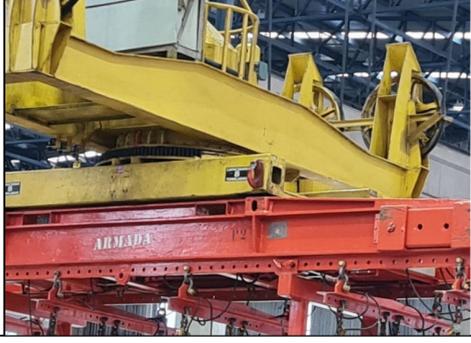
28	MESA DE GIRO	Foi evidenciado que a mesa de giro encontra-se em bom estado de conservação.	NADA CONSTA	-

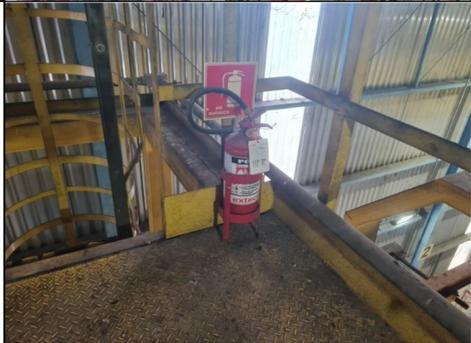
Nº	LOCAL	SITUAÇÃO ENCONTRADA	RECOMENDAÇÃO	PRIORIDADE	FOTO
29	EXTINTOR	Foi evidenciado que o equipamento dispõe de extintor de incêndio.	NADA CONSTA	-

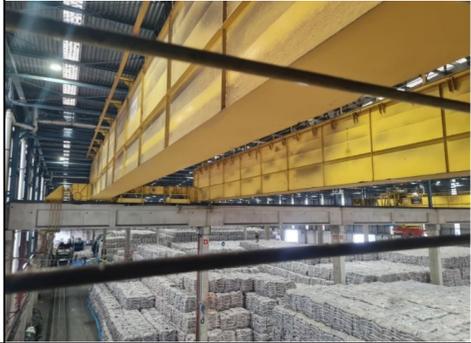
30	ESTRUTURA	Foi evidenciado que a estrutura da ponte encontra-se em bom estado de integridade.	NADA CONSTA	-

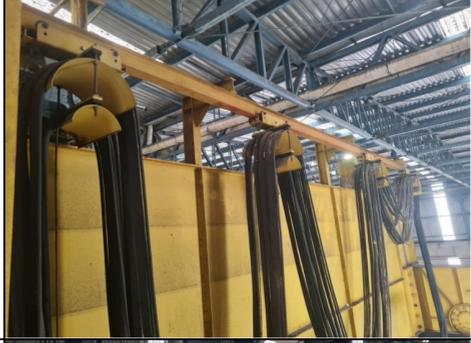
31	CABOS DE ALIMENTAÇÃO	Foi evidenciado que o carrinho dos cabos de alimentação encontra-se em bom estado de conservação.	NADA CONSTA	-

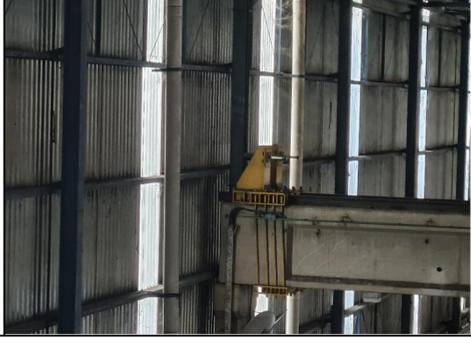
32	BATENTE (LADO SUZANO)	Foi evidenciado que a batente encontra-se em bom estado de conservação.	NADA CONSTA	-

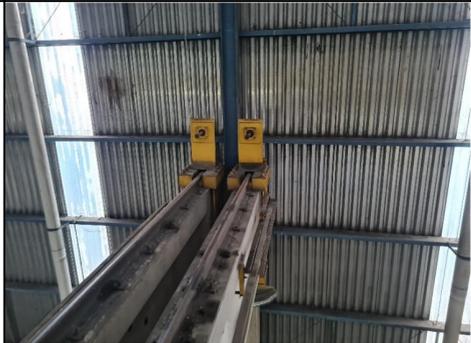
Nº	LOCAL	SITUAÇÃO ENCONTRADA	RECOMENDAÇÃO	PRIORIDADE	FOTO
33	BATENTE (LADO LDC)	Foi evidenciado que a batente encontra-se em bom estado de conservação.	NADA CONSTA	-

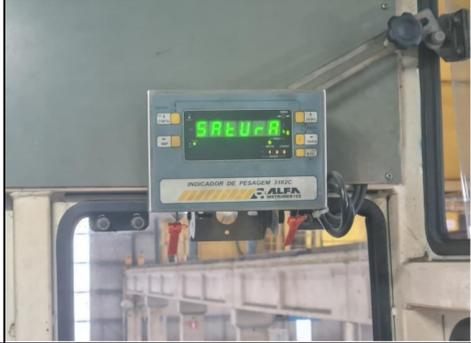
34	BALANÇA - CABINE DE OPERAÇÃO	Foi evidenciado que a balança encontra-se em bom estado de conservação.	NADA CONSTA	-

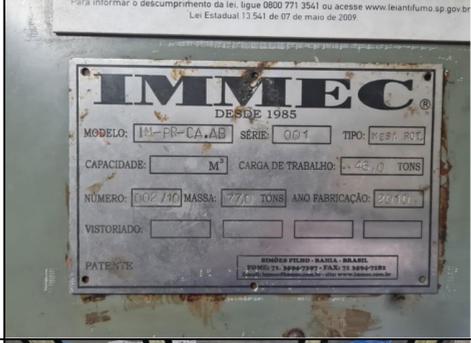
35	PLAQUETA - CABINE DE OPERAÇÃO	Foi evidenciado que a plaqueta encontra-se em bom estado de conservação.	NADA CONSTA	-

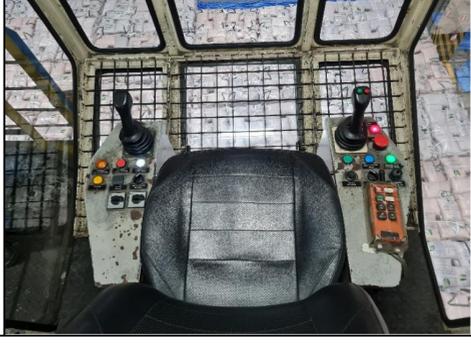
36	MESA DE CONTROLE - CABINE DE OPERAÇÃO	Foi evidenciado que a mesa de controle encontra-se em bom estado de conservação.	NADA CONSTA	-

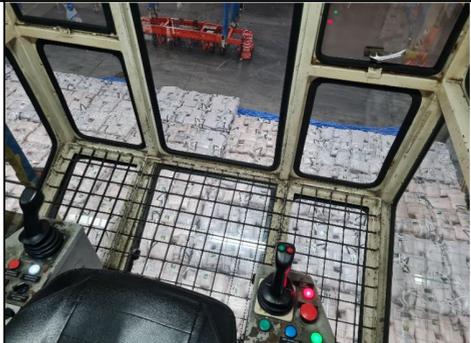
Nº	LOCAL	SITUAÇÃO ENCONTRADA	RECOMENDAÇÃO	PRIORIDADE	FOTO
37	PISO DA GRADE - CABINE DE OPERAÇÃO	Foi evidenciado que o piso de grade da cabine de operação encontra-se em bom estado de conservação.	NADA CONSTA	-

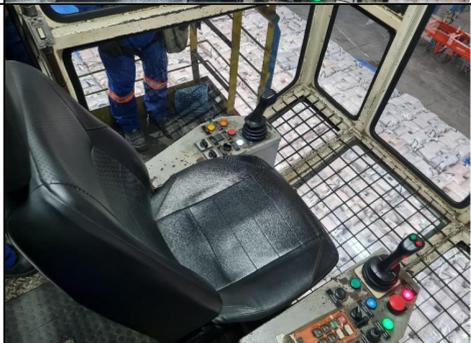
38	MESA DE CONTROLE - ASSENTO CABINE DE OPERAÇÃO	Foi evidenciado que a mesa de controle não possui assento ergonômico.	Necessário realizar a adequação do assento, de modo a deixá-lo nos padrões de ergonomia conforme a NR-17.	P-2

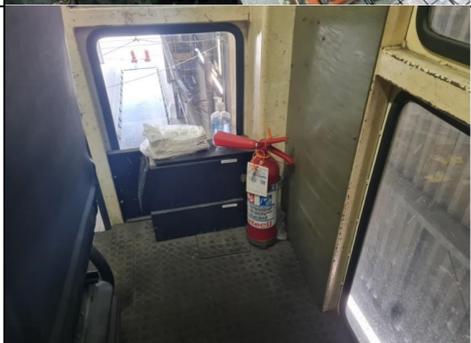
39	EXTINTOR DE INCÊNDIO - CABINE DE OPERAÇÃO	Foi evidenciado que a cabine de operação dispõe de extintor de incêndio.	NADA CONSTA	-

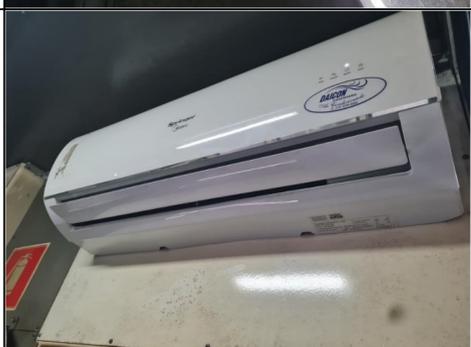
40	SISTEMA DE CLIMATIZAÇÃO - CABINE DE OPERAÇÃO	Foi evidenciado que a cabine possui sistema de climatização em bom estado de conservação.	NADA CONSTA	-

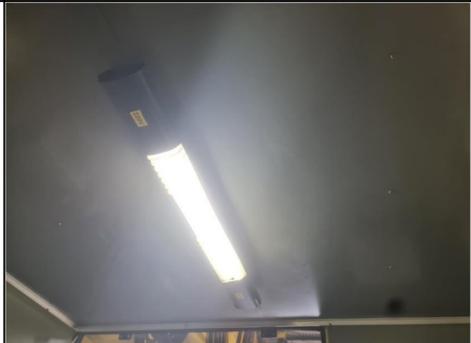
Nº	LOCAL	SITUAÇÃO ENCONTRADA	RECOMENDAÇÃO	PRIORIDADE	FOTO
41	ILUMINAÇÃO - CABINE DE OPERAÇÃO	Foi evidenciado que a iluminação da cabine encontra-se em bom estado de conservação.	NADA CONSTA	-

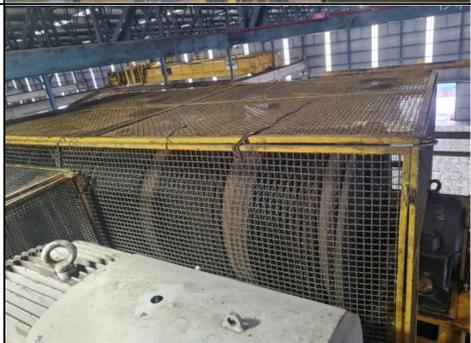
42	CABO DE AÇO	Foi evidenciado que os cabos destinados ao içamento encontram-se em bom estado de funcionamento.	NADA CONSTA	-

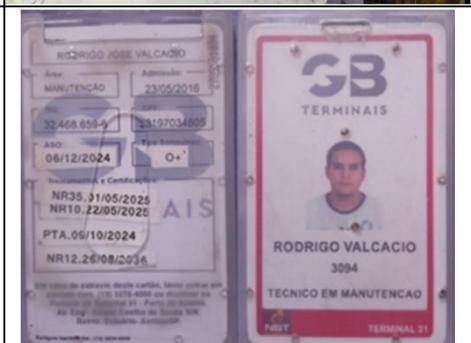
43	OPERADOR	Foi evidenciado que possui identificação e qualificação do operador.	NADA CONSTA	-
