GB TERMINAIS - SANTOS/SP	
RELATÓRIO DE INSPEÇÃO NR-29		Relatório 29-0057	Página 1
		Obra 10116	Revisão 0

LAUDO CONFORME NR-29 PONTE ROLANTE

GB TERMINAIS

PR-03

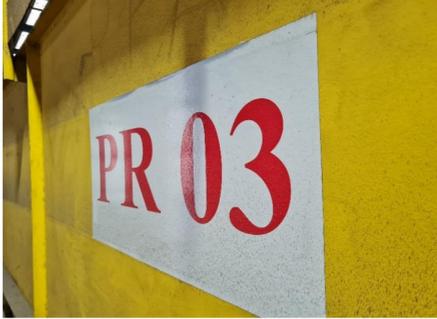
Nº	LOCAL	SITUAÇÃO ENCONTRADA	RECOMENDAÇÃO	PRIORIDADE	FOTO
1	TAG	Foi evidenciado que o equipamento contém a identificação de TAG e em boas condições de conservação.	NADA CONSTA	-

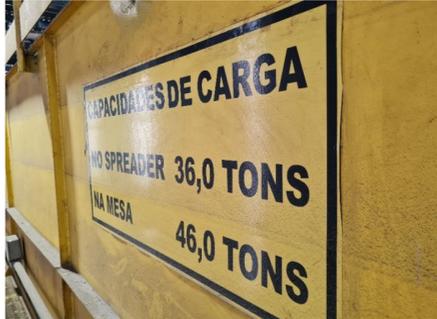
2	CAPACIDADE	Foi evidenciado que possui placa de informações sobre capacidade do equipamento evidentes e legíveis.	NADA CONSTA	-

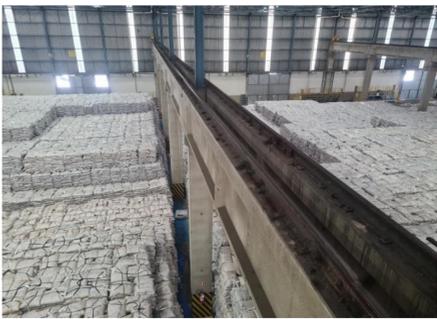
3	TRILHO (LADO SUZANO)	Foi evidenciado que o trilho da ponte encontra-se danificado, causando trepidação na sua movimentação.	Necessário verificar junto ao planejamento a substituição dos trilhos (lado SUZANO) devido o mesmo encontra-se danificado, causando trepidação na sua movimentação.	P-1

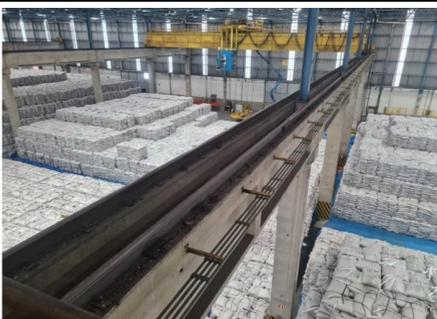
4	TRILHO (LADO LDC)	Foi evidenciado que o trilho da ponte encontra-se danificado, causando trepidação na sua movimentação.	Necessário verificar junto ao planejamento a substituição dos trilhos (lado LDC) devido o mesmo encontra-se danificado, causando trepidação na sua movimentação.	P-1

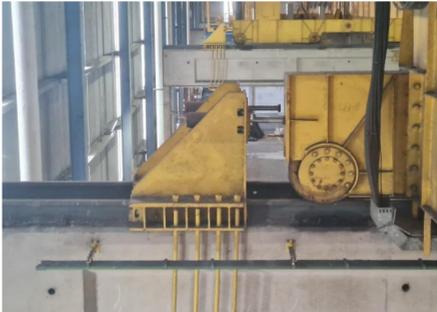
Nº	LOCAL	SITUAÇÃO ENCONTRADA	RECOMENDAÇÃO	PRIORIDADE	FOTO
5	TRUCK (LADO SUZANO)	Foi evidenciado que o Truck encontra-se em bom estado de conservação	NADA CONSTA	-

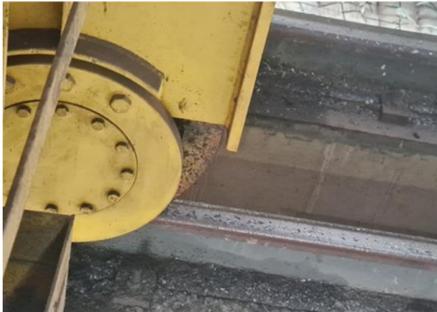
6	TRUCK (LADO LDC)	Foi evidenciado que o truck encontra-se em bom estado de conservação.	NADA CONSTA	-

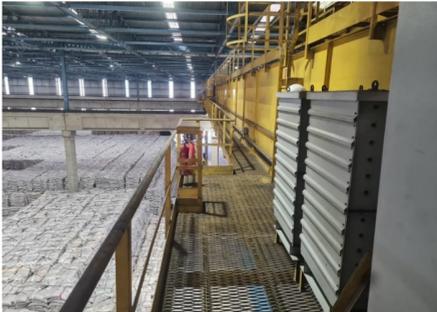
7	PASSARELA	Foi evidenciado que a passarela encontra-se em condições seguras de deslocamento para os trabalhadores.	NADA CONSTA	-

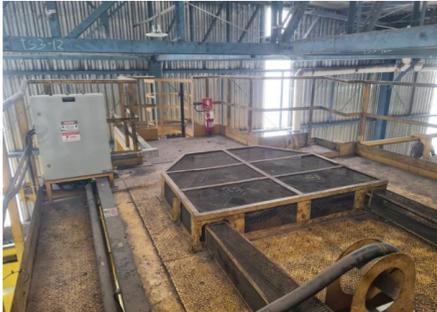
8	GUARDA-CORPO	Foi evidenciado que o guarda-corpo encontra-se em condições seguras.	NADA CONSTA	-

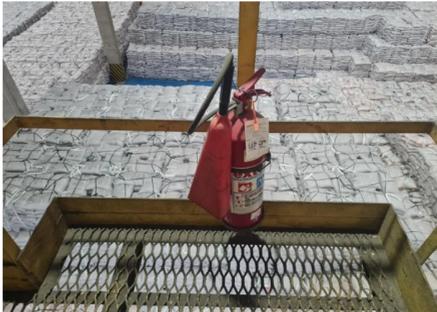
Nº	LOCAL	SITUAÇÃO ENCONTRADA	RECOMENDAÇÃO	PRIORIDADE	FOTO
9	EXTINTOR	Foi evidenciado que o equipamento dispõe de extintor de incêndio.	NADA CONSTA	-

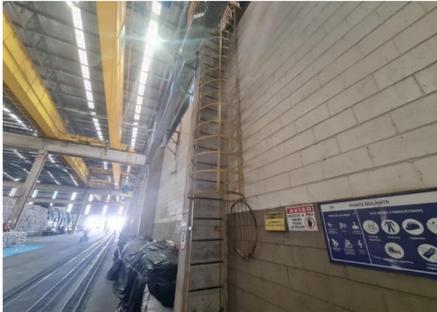
10	ESCADA MARINHEIRO	Foi evidenciado que a escada marinheiro encontra-se em bom estado de conservação	NADA CONSTA	-

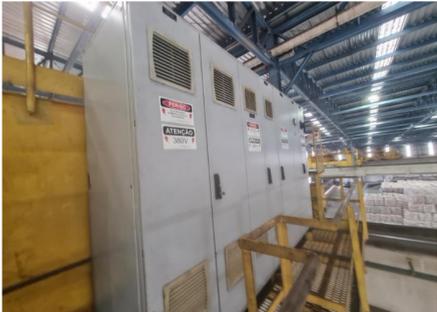
11	QUADRO ELÉTRICO	Foi evidenciado que o quadro elétrico encontra-se em condições seguras de funcionamento.	NADA CONSTA	-

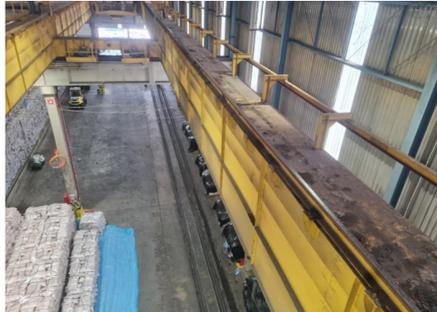
12	TRILHO DO TRUCK LANÇA (TERRA LADO TELHA SUZANO)	Foi evidenciado que o trilho da ponte encontra-se em bom estado de conservação.	NADA CONSTA	-

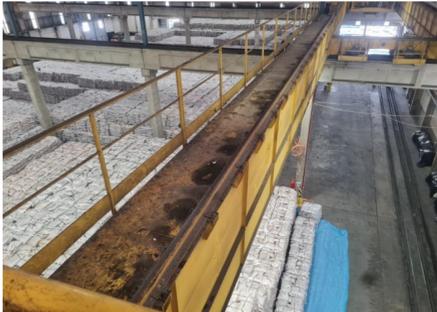
Nº	LOCAL	SITUAÇÃO ENCONTRADA	RECOMENDAÇÃO	PRIORIDADE	FOTO
13	TRILHO DO TRUCK LANÇA (MAR LADO AÇÚCAR SUZANO)	Foi evidenciado que o trilho da ponte encontra-se em bom estado de conservação.	NADA CONSTA	-

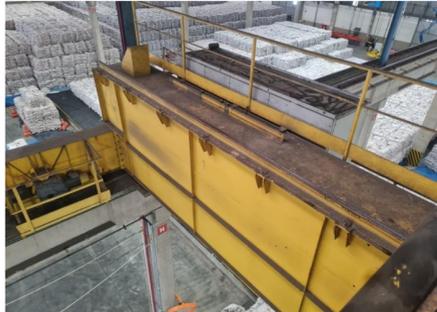
14	TRILHO DO TRUCK LANÇA (TERRA LADO DIREITO LDC)	Foi evidenciado que o trilho da ponte encontra-se em bom estado de conservação.	NADA CONSTA	-

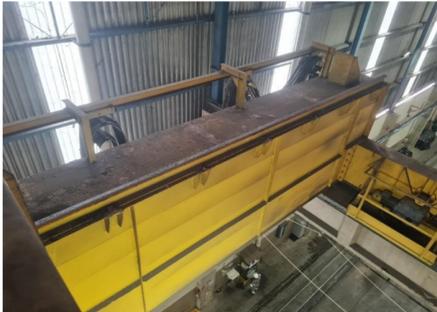
15	TRILHO DO TRUCK LANÇA (LADO ESQUERDO LDC)	Foi evidenciado que o trilho da ponte encontra-se em bom estado de conservação.	NADA CONSTA	-

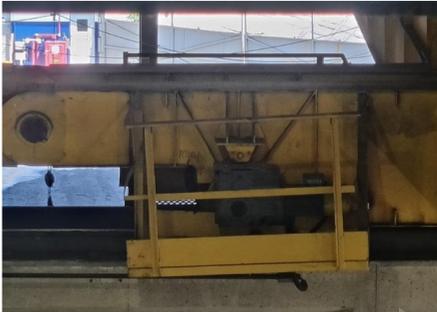
16	MOTOR TRANSLAÇÃO DA PONTE (SUZANO)	Foi evidenciado que o motor do truck encontra-se em bom estado de conservação.	NADA CONSTA	-

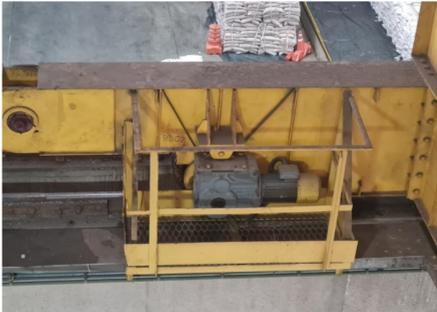
Nº	LOCAL	SITUAÇÃO ENCONTRADA	RECOMENDAÇÃO	PRIORIDADE	FOTO
17	MOTOR TRANSLAÇÃO DA PONTE (LADO LDC)	Foi evidenciado que o truck encontra-se em bom estado de conservação.	NADA CONSTA	-

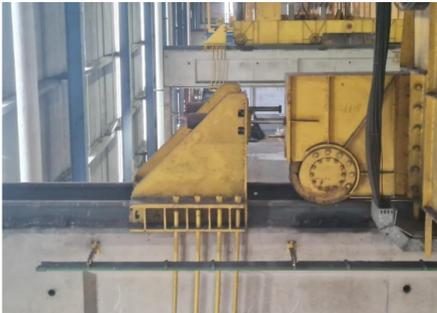
18	BATENTE DO TRUCK LANÇA (TERRA - LDC)	Foi evidenciado que o batente encontra-se em bom estado de conservação.	NADA CONSTA	-

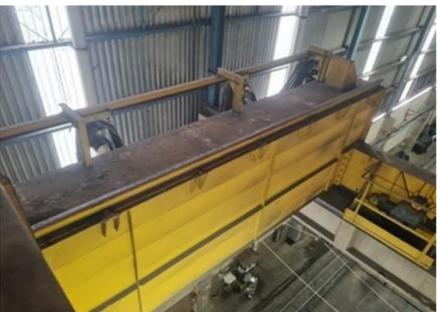
19	BATENTE DO TRUCK LANÇA (LADO MAR-LDC)	Foi evidenciado que o batente encontra-se em bom estado de conservação.	NADA CONSTA	-

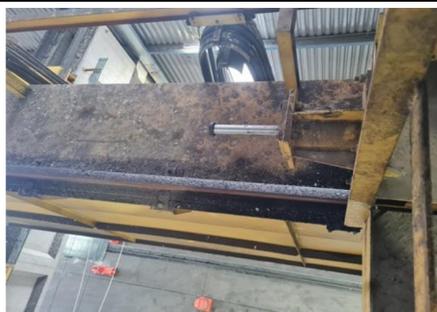
20	BATENTE DO TRUCK LANÇA (LADO TERRA-SUZANO)	Foi evidenciado que o batente encontra-se em bom estado de conservação.	NADA CONSTA	-

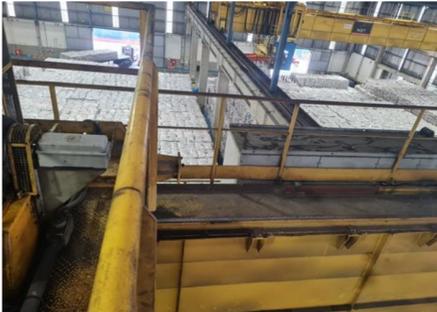
Nº	LOCAL	SITUAÇÃO ENCONTRADA	RECOMENDAÇÃO	PRIORIDADE	FOTO
21	BATENTE DO TRUCK LANÇA (LADO MAR-SUZANO)	Foi evidenciado que o batente encontra-se em bom estado de conservação.	NADA CONSTA	-

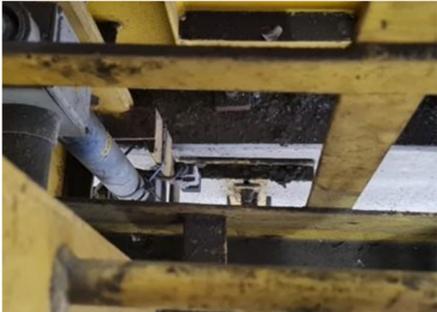
22	FINAL DE CURSO	Foi evidenciado que o sensor final de curso encontra-se em bom estado de conservação.	NADA CONSTA	-

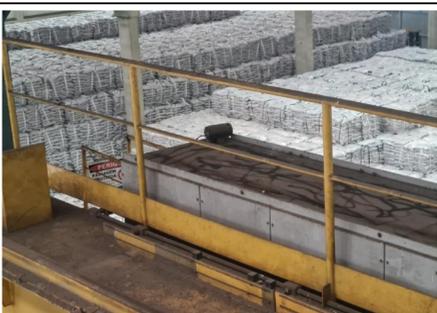
23	SINAL SONORO	Foi evidenciado que o sinal sonoro encontra-se inadequado.	Necessário realizar a adequação do sinal sonoro, de modo que funcione durante o deslocamento da ponte.	P-1

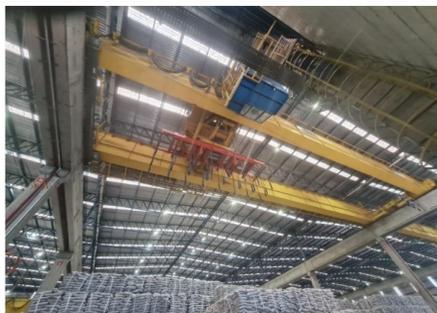
24	SINAL LUMINOSO	Foi evidenciado a ausência de sinais luminosos.	Necessário realizar a instalação de um sistema de sinalização luminoso, afim de indicar o deslocamento da ponte.	P-1

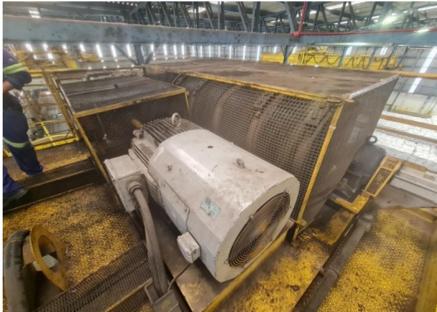
Nº	LOCAL	SITUAÇÃO ENCONTRADA	RECOMENDAÇÃO	PRIORIDADE	FOTO
25	MOTOR	Foi evidenciado que o motor do dromo encontra-se em bom estado de conservação e funcionamento.	NADA CONSTA	-

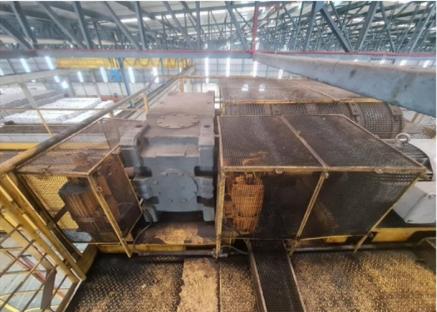
26	DROMO	Foi evidenciado que o dromo encontra-se em bom estado de conservação e funcionamento.	NADA CONSTA	-

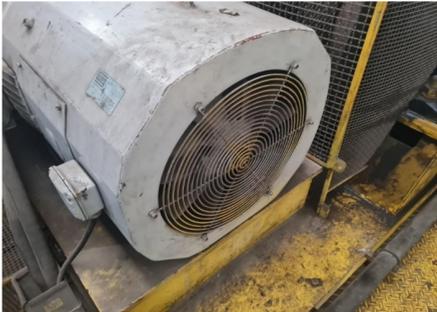
27	MOTOR	Foi evidenciado que o motor do equipamento necessita de readequamento da pintura de proteção.	NADA CONSTA	-

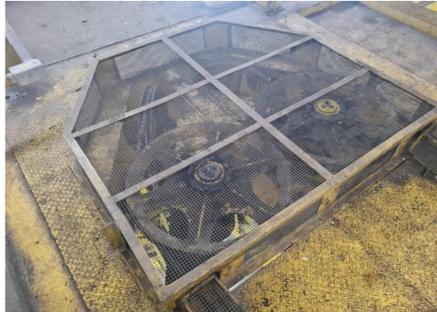
28	ROLDANAS	Foi evidenciado que as roldanas encontram-se em bom estado de conservação e funcionamento.	NADA CONSTA	-

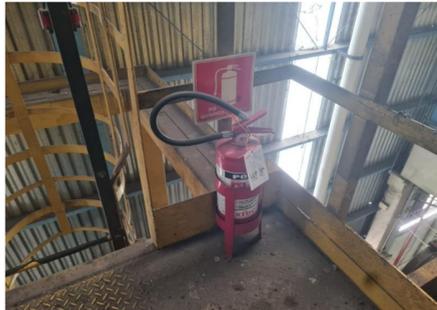
Nº	LOCAL	SITUAÇÃO ENCONTRADA	RECOMENDAÇÃO	PRIORIDADE	FOTO
29	EXTINTOR	Foi evidenciado que o equipamento dispõe de extintor de incêndio.	NADA CONSTA	-

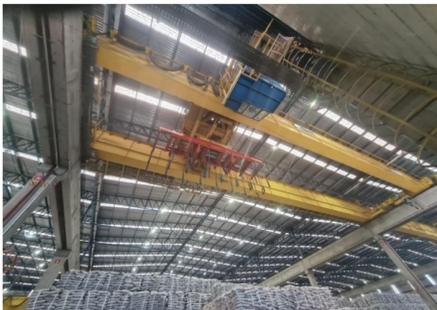
30	ESTRUTURA	Foi evidenciado que a estrutura da ponte encontra-se em bom estado de integridade.	NADA CONSTA	-

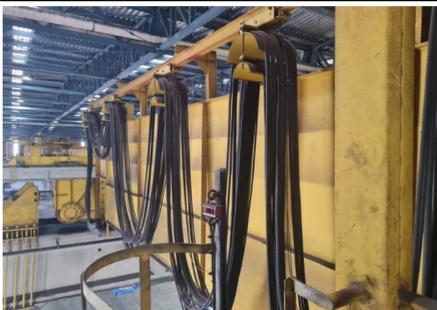
31	CABOS DE ALIMENTAÇÃO	Foi evidenciado que o carrinho dos cabos de alimentação encontra-se em bom estado de conservação.	NADA CONSTA	-

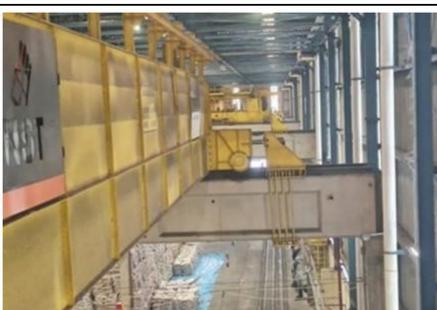
32	BATENTE (LADO SUZANO)	Foi evidenciado que a batente encontra-se em bom estado de conservação.	NADA CONSTA	-

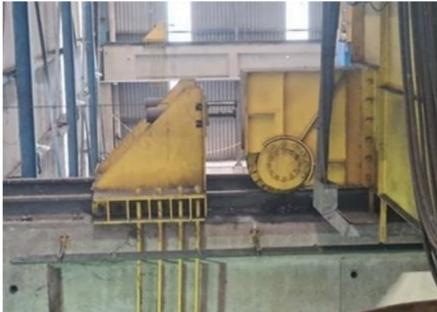
Nº	LOCAL	SITUAÇÃO ENCONTRADA	RECOMENDAÇÃO	PRIORIDADE	FOTO
33	BATENTE (LADO LDC)	Foi evidenciado que a batente encontra-se em bom estado de conservação.	NADA CONSTA	-

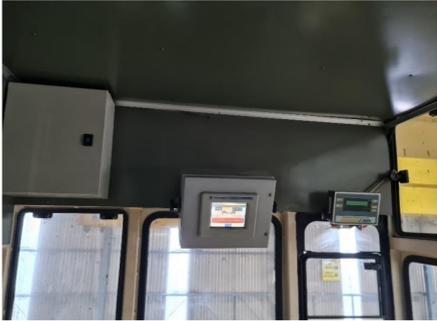
34	BALANÇA - CABINE DE OPERAÇÃO	Foi evidenciado que a balança encontra-se em bom estado de conservação.	NADA CONSTA	-

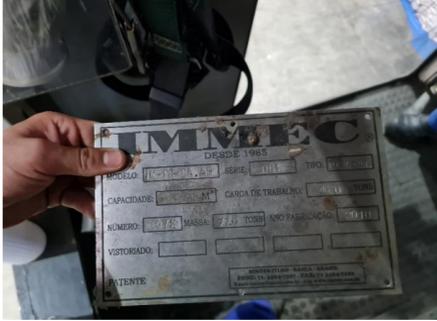
35	PLAQUETA - CABINE DE OPERAÇÃO	Foi evidenciado que na cabine não possui plaqueta contendo os dados técnicos.	Necessário providenciar instalação da plaqueta na cabina de operação.	P-2

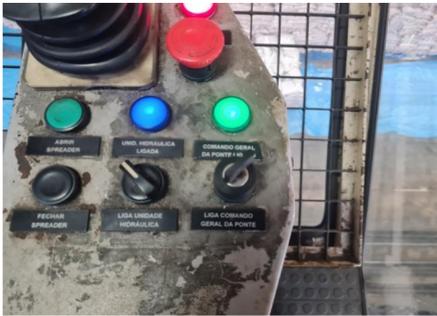
36	MESA DE CONTROLE - CABINE DE OPERAÇÃO	Foi evidenciado que a mesa de controle encontra-se em bom estado de conservação.	NADA CONSTA	-

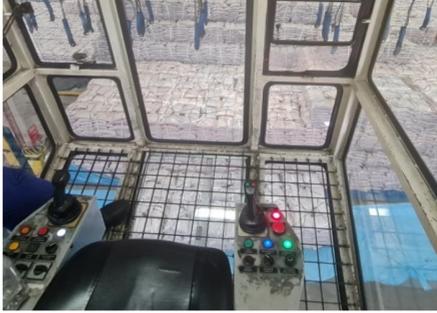
Nº	LOCAL	SITUAÇÃO ENCONTRADA	RECOMENDAÇÃO	PRIORIDADE	FOTO
37	PISO DA GRADE - CABINE DE OPERAÇÃO	Foi evidenciado que o piso de grade da cabine de operação encontra-se em bom estado de conservação.	NADA CONSTA	-

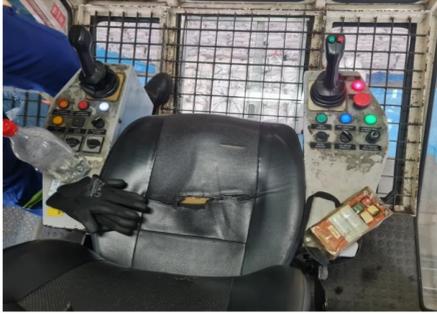
38	MESA DE CONTROLE - ASSENTO CABINE DE OPERAÇÃO	Foi evidenciado que a mesa de controle não possui assento ergonômico.	Necessário realizar a adequação do assento, de modo a deixá-lo nos padrões de ergonomia conforme a NR-17.	P-2

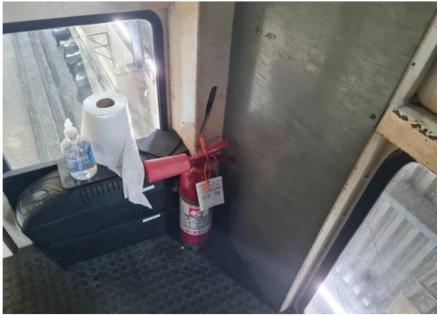
39	EXTINTOR DE INCENDIO - CABINE DE OPERAÇÃO	Foi evidenciado que a cabine de operação dispõe de extintor de incêndio.	NADA CONSTA	-

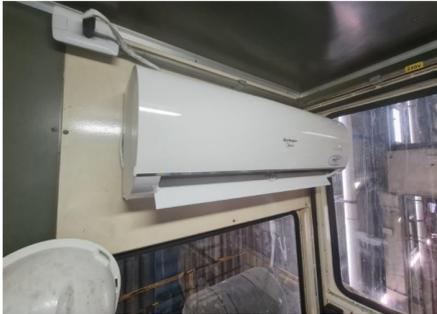
40	SISTEMA DE CLIMATIZAÇÃO - CABINE DE OPERAÇÃO	Foi evidenciado que a cabine possui sistema de climatização em bom estado de conservação.	NADA CONSTA	-

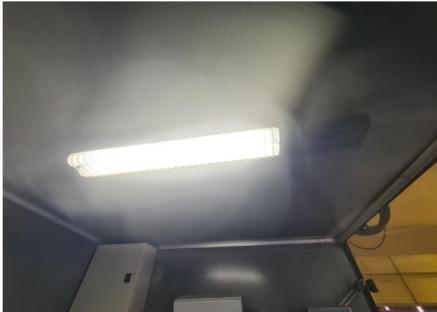
Nº	LOCAL	SITUAÇÃO ENCONTRADA	RECOMENDAÇÃO	PRIORIDADE	FOTO
41	ILUMINAÇÃO - CABINE DE OPERAÇÃO	Foi evidenciado que a iluminação da cabine encontra-se em bom estado de conservação.	NADA CONSTA	-

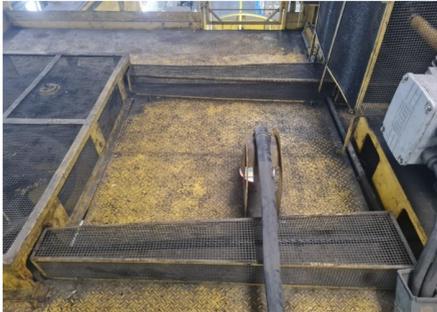
42	CABO DE AÇO	Foi evidenciado que os cabos destinados ao içamento encontram-se em bom estado de funcionamento.	NADA CONSTA	-

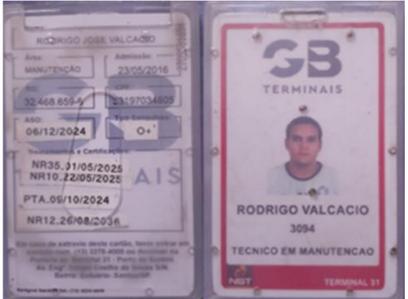
43	OPERADOR	Foi evidenciado que possui identificação e qualificação do operador.	NADA CONSTA	-
