<b>GB TERMINAIS - SANTOS/SP</b>	
<b>RELATÓRIO DE INSPEÇÃO NR-29</b>		Relatório 29-0058	Página 1
		Obra 10116	Revisão 0

# LAUDO CONFORME NR-29 PONTE ROLANTE

## GB TERMINAIS

### PR-04

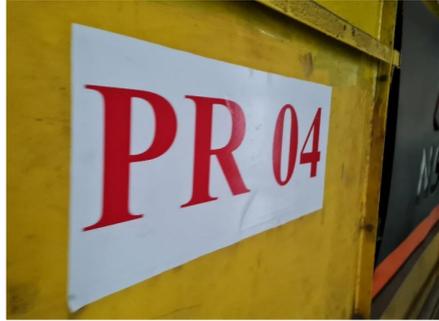
Nº	LOCAL	SITUAÇÃO ENCONTRADA	RECOMENDAÇÃO	PRIORIDADE	FOTO
1	TAG	Foi evidenciado que o equipamento contém a identificação de TAG e em boas condições de conservação.	NADA CONSTA	-

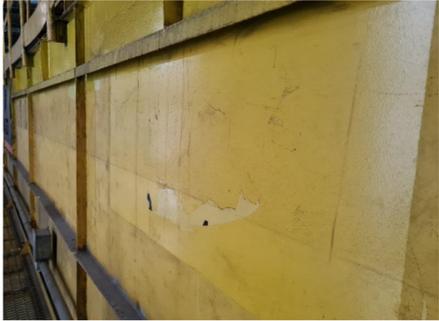
2	CAPACIDADE	Foi evidenciado que o equipamento não possui identificação de capacidade destacada no equipamento.	Necessário instalar identificação de capacidade de forma evidente e legível.	P-2

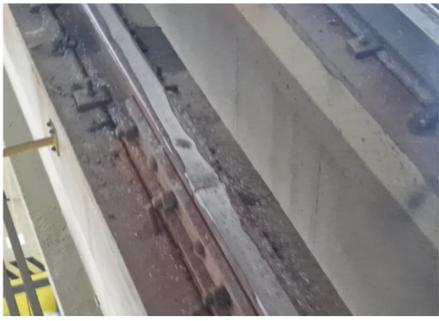
3	TRILHO (LADO SUZANO)	Foi evidenciado que o trilho da ponte encontra-se em danificado, causando trepidação na sua movimentação.	Necessário verificar junto ao planejamento a substituição dos trilhos (lado SUZANO) devido o mesmo encontra-se danificado, causando trepidação na sua movimentação.	P-1

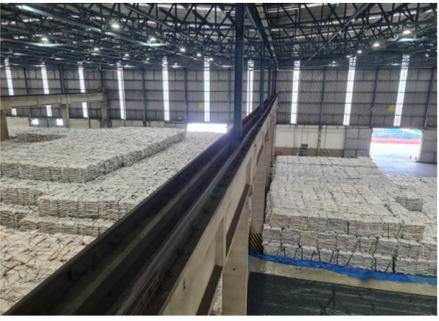
4	TRILHO (LADO LDC)	Foi evidenciado que o trilho da ponte encontra-se danificado, causando trepidação na sua movimentação.	Necessário verificar junto ao planejamento a substituição dos trilhos (lado LDC) devido o mesmo encontra-se danificado, causando trepidação na sua movimentação.	P-1

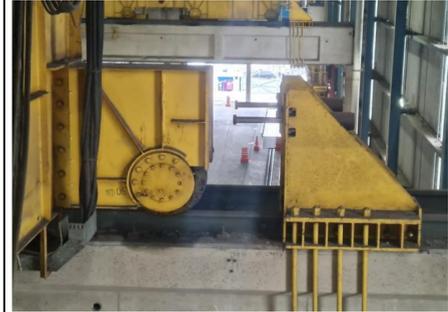
Nº	LOCAL	SITUAÇÃO ENCONTRADA	RECOMENDAÇÃO	PRIORIDADE	FOTO
5	TRUCK (LADO SUZANO)	Foi evidenciado que o Truck encontra-se em bom estado de conservação	NADA CONSTA	-

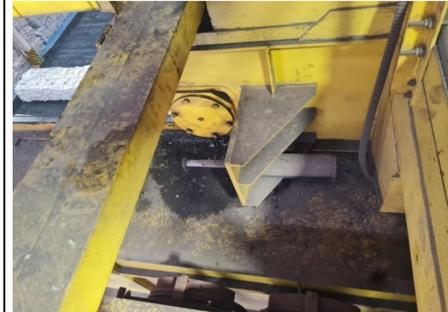
6	TRUCK (LADO LDC)	Foi evidenciado que o truck encontra-se em bom estado de conservação.	NADA CONSTA	-

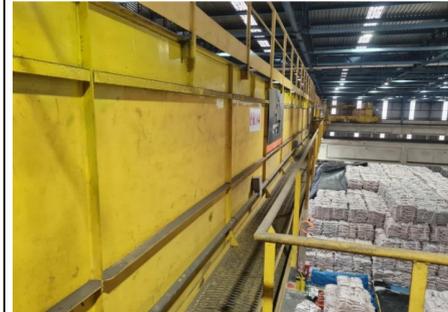
7	PASSARELA	Foi evidenciado que a passarela encontra-se em condições seguras de deslocamento para os trabalhadores.	NADA CONSTA	-

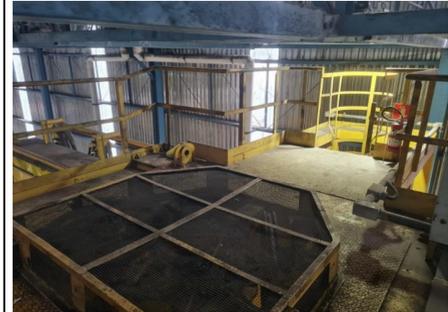
8	GUARDA-CORPO	Foi evidenciado que o guarda-corpo encontra-se em condições seguras.	NADA CONSTA	-

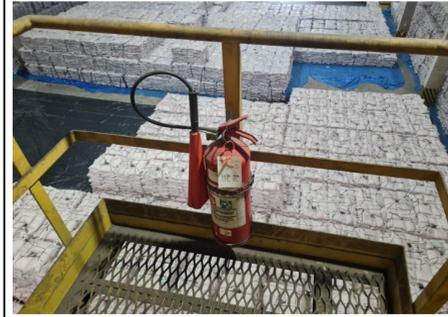
Nº	LOCAL	SITUAÇÃO ENCONTRADA	RECOMENDAÇÃO	PRIORIDADE	FOTO
9	EXTINTOR	Foi evidenciado que o equipamento dispõe de extintor de incêndio.	NADA CONSTA	-

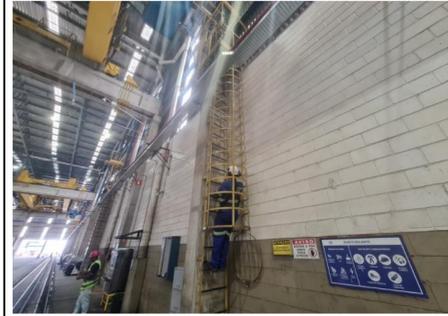
10	ESCALA MARINHEIRO	Foi evidenciado que a escada marinheiro encontra-se em bom estado de conservação.	NADA CONSTA	-

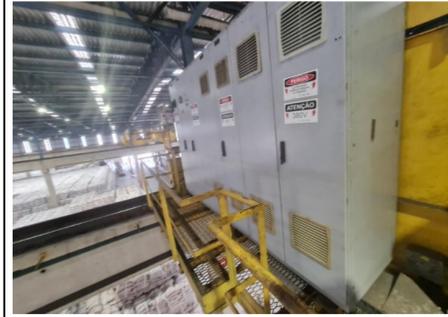
11	QUADRO ELÉTRICO	Foi evidenciado que o quadro elétrico encontra-se em condições seguras de funcionamento.	NADA CONSTA	-

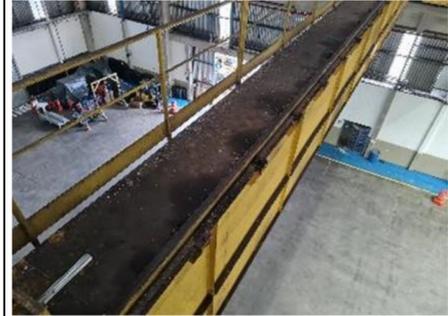
12	TRILHO DO TRUCK LANÇA (LADO MAR SUZANO)	Foi evidenciado que o trilho da ponte encontra-se em bom estado de conservação.	NADA CONSTA	-

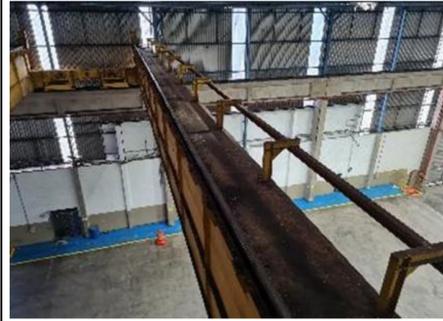
Nº	LOCAL	SITUAÇÃO ENCONTRADA	RECOMENDAÇÃO	PRIORIDADE	FOTO
13	TRILHO DO TRUCK LANÇA (LADO TERRA SUZANO)	Foi evidenciado que o trilho da ponte encontra-se em bom estado de conservação.	NADA CONSTA	-

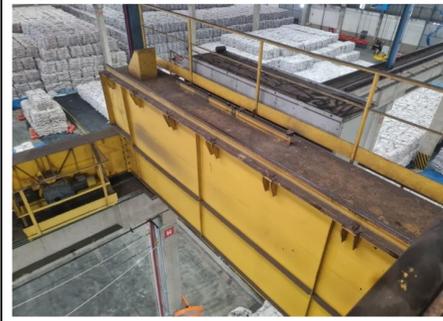
14	TRILHO DO TRUCK LANÇA (TERRA LADO DIREITO LDC)	Foi evidenciado que o trilho da ponte encontra-se em bom estado de conservação.	NADA CONSTA	-

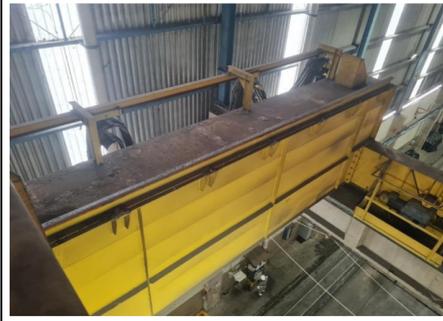
15	TRILHO DO TRUCK LANÇA (LADO ESQUERDO LDC)	Foi evidenciado que o trilho da ponte encontra-se em bom estado de conservação.	NADA CONSTA	-

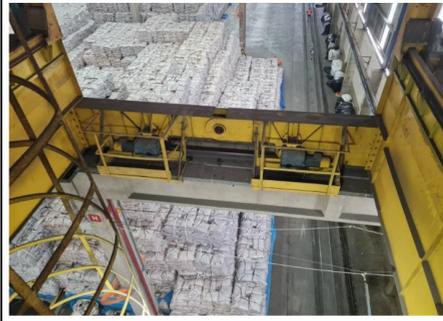
16	MOTOR TRANSLAÇÃO DA PONTE (SUZANO)	Foi evidenciado que o motor do truck encontra-se em bom estado de conservação.	NADA CONSTA	-

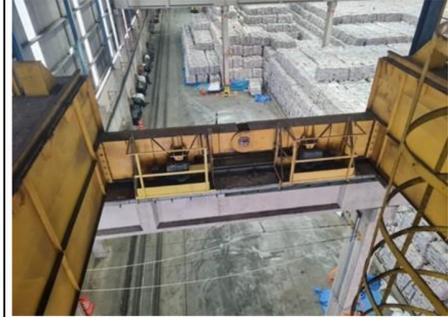
Nº	LOCAL	SITUAÇÃO ENCONTRADA	RECOMENDAÇÃO	PRIORIDADE	FOTO
17	<b>MOTOR TRANSLAÇÃO DA PONTE (LADO LDC)</b>	Foi evidenciado que o truck encontra-se em bom estado de conservação.	NADA CONSTA	-

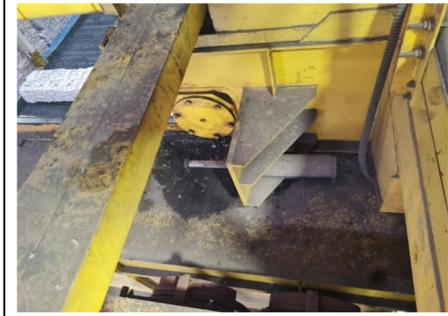
18	<b>BATENTE DO TRUCK LANÇA (TERRA - LDC)</b>	Foi evidenciado que o batente encontra-se em bom estado de conservação.	NADA CONSTA	-

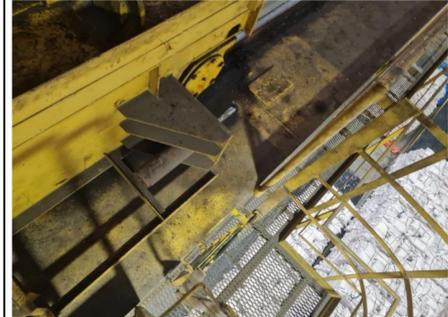
19	<b>BATENTE DO TRUCK LANÇA (LADO MAR-LDC)</b>	Foi evidenciado que o batente encontra-se em bom estado de conservação.	NADA CONSTA	-

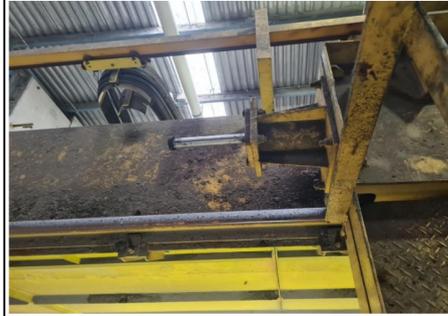
20	<b>BATENTE DO TRUCK LANÇA (LADO TERRA-SUZANO)</b>	Foi evidenciado que o batente encontra-se em bom estado de conservação.	NADA CONSTA	-

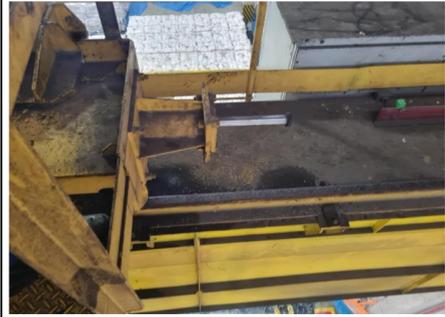
Nº	LOCAL	SITUAÇÃO ENCONTRADA	RECOMENDAÇÃO	PRIORIDADE	FOTO
21	<b>BATENTE DO TRUCK LANÇA (LADO MAR-SUZANO)</b>	Foi evidenciado que o batente encontra-se em bom estado de conservação.	NADA CONSTA	-

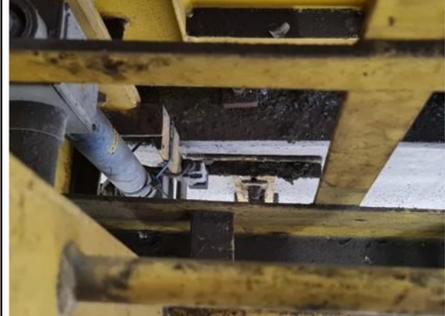
22	<b>FINAL DE CURSO</b>	Foi evidenciado que o sensor final de curso encontra-se em bom estado de conservação.	NADA CONSTA	-

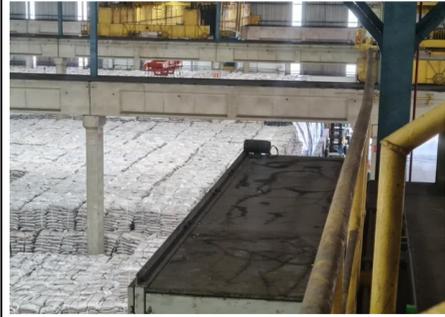
23	<b>SINAL SONORO</b>	Foi evidenciado que o sinal sonoro encontra-se inadequado.	Necessário realizar a adequação do sinal sonoro, de modo que funcione durante o deslocamento da ponte.	P-1

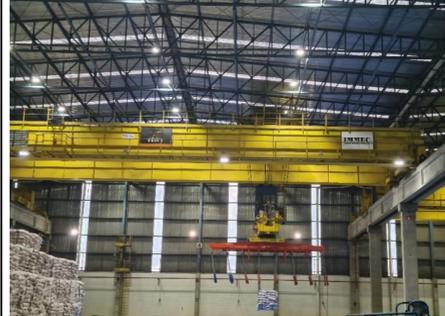
24	<b>SINAL LUMINOSO</b>	Foi evidenciado a ausência de sinais luminosos.	Necessário realizar a instalação de um sistema de sinalização luminoso, afim de indicar o deslocamento da ponte.	P-1

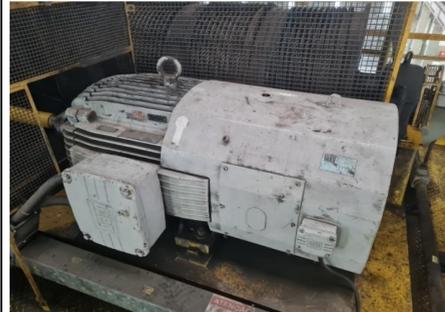
Nº	LOCAL	SITUAÇÃO ENCONTRADA	RECOMENDAÇÃO	PRIORIDADE	FOTO
25	MOTOR	Foi evidenciado que o motor do dromo encontra-se em bom estado de conservação e funcionamento.	NADA CONSTA	-

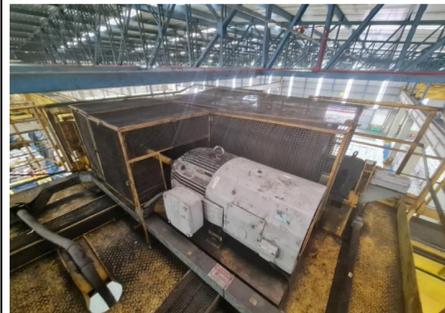
26	DROMO	Foi evidenciado que o dromo encontra-se em bom estado de conservação e funcionamento.	NADA CONSTA	-

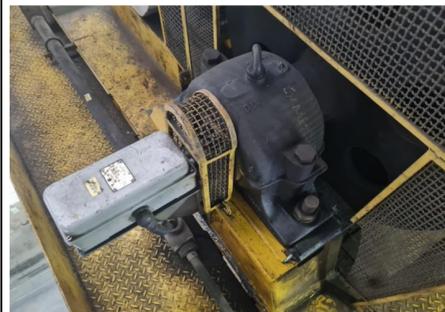
27	MOTOR	Foi evidenciado que o motor do equipamento encontra-se em bom estado de conservação e funcionamento.	NADA CONSTA	-

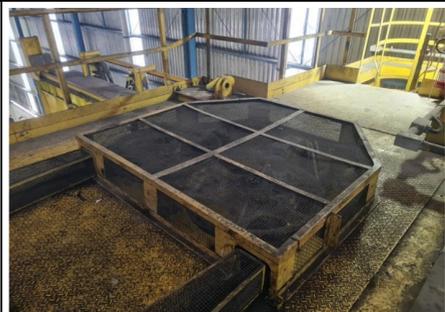
28	ROLDANAS	Foi evidenciado que as roldanas encontram-se em bom estado de conservação e funcionamento.	NADA CONSTA	-

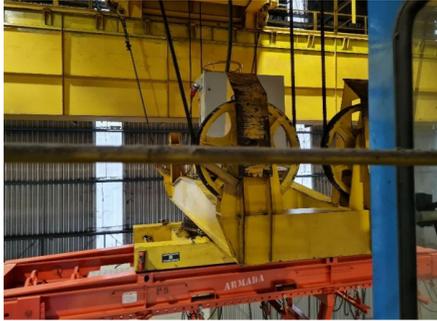
Nº	LOCAL	SITUAÇÃO ENCONTRADA	RECOMENDAÇÃO	PRIORIDADE	FOTO
29	MESA DE GIRO	Foi evidenciado que a mesa de giro encontra-se em bom estado de conservação.	NADA CONSTA	-

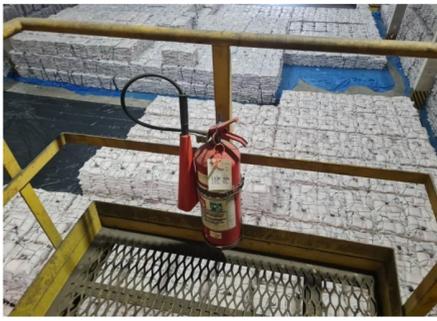
30	EXTINTOR	Foi evidenciado que o equipamento dispõe de extintor de incêndio.	NADA CONSTA	-

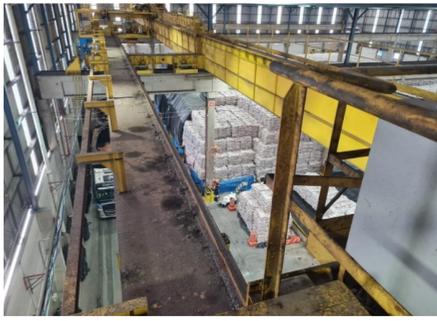
31	ESTRUTURA	Foi evidenciado que a estrutura da ponte encontra-se em bom estado de integridade.	NADA CONSTA	-

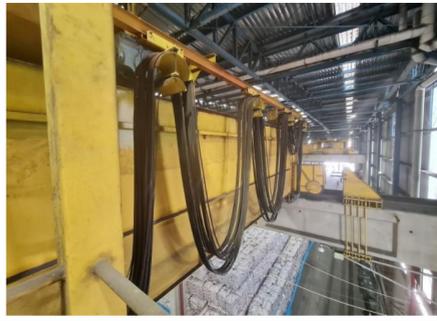
32	CABOS DE ALIMENTAÇÃO	Foi evidenciado que o carrinho dos cabos de alimentação encontra-se em bom estado de conservação.	NADA CONSTA	-

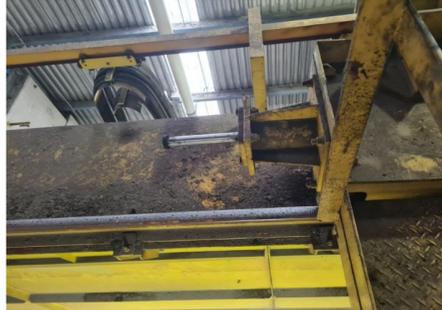
Nº	LOCAL	SITUAÇÃO ENCONTRADA	RECOMENDAÇÃO	PRIORIDADE	FOTO
33	<b>BATENTE (LADO TERRA SUZANO)</b>	Foi evidenciado que a batente encontra-se em bom estado de conservação.	NADA CONSTA	-

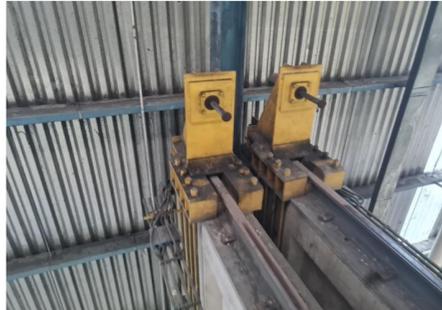
34	<b>BATENTE (LADO MAR SUZANO)</b>	Foi evidenciado que a batente encontra-se em bom estado de conservação.	NADA CONSTA	-

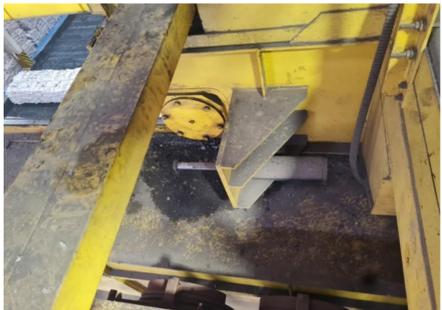
35	<b>BATENTE (LADO TERRA LDC)</b>	Foi evidenciado que a batente encontra-se em bom estado de conservação.	NADA CONSTA	-

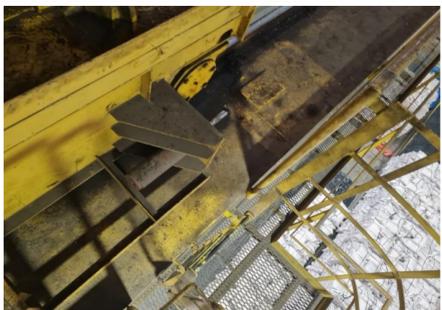
36	<b>BATENTE (LADO MAR LDC)</b>	Foi evidenciado que a batente encontra-se em bom estado de conservação.	NADA CONSTA	-

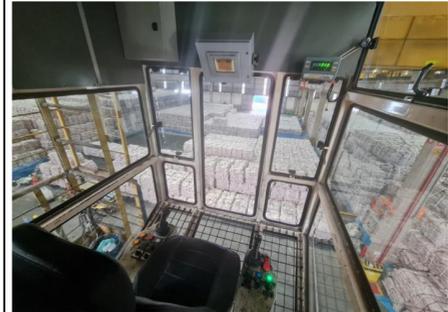
Nº	LOCAL	SITUAÇÃO ENCONTRADA	RECOMENDAÇÃO	PRIORIDADE	FOTO
37	BALANÇA	Foi evidenciado que a balança encontra-se em bom estado de conservação.	NADA CONSTA	-

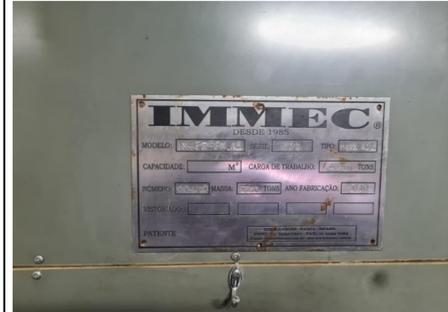
38	PLAQUETA - CABINE DE OPERAÇÃO	Foi evidenciado que na cabine possui plaqueta contendo os dados técnicos.	NADA CONSTA	-

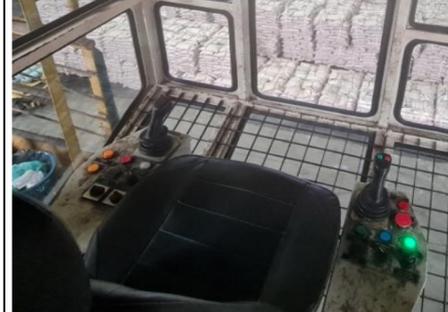
39	MESA DE CONTROLE - CABINE DE OPERAÇÃO	Foi evidenciado que a mesa de controle encontra-se em bom estado de conservação.	NADA CONSTA	-

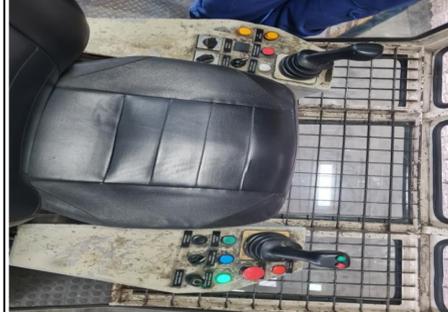
40	PISO DE GRADE - CABINE DE OPERAÇÃO	Foi evidenciado que o piso de grade da cabine de operação encontra-se em bom estado de conservação.	NADA CONSTA	-

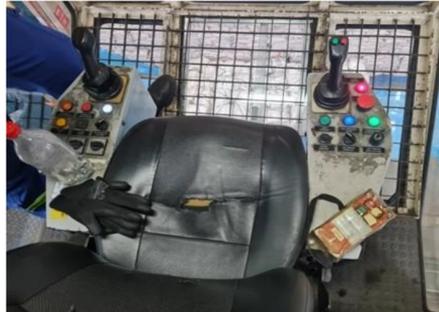
Nº	LOCAL	SITUAÇÃO ENCONTRADA	RECOMENDAÇÃO	PRIORIDADE	FOTO
41	MESA DE CONTROLE - ASSENTO CABINE DE OPERAÇÃO	Foi evidenciado que a mesa de controle não possui assento ergonômico.	Necessário realizar a adequação do assento, de modo a deixá-lo nos padrões de ergonomia conforme a NR-17.	P-2

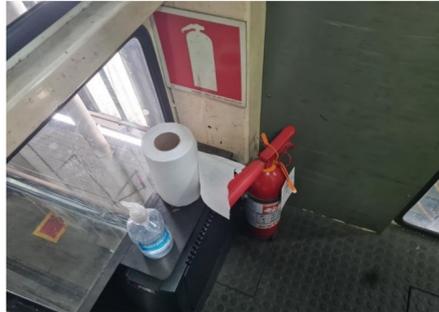
42	EXTINTOR DE INCÊNDIO - CABINE DE OPERAÇÃO	Foi evidenciado que a cabine de operação dispõe de extintor de incêndio.	NADA CONSTA	-

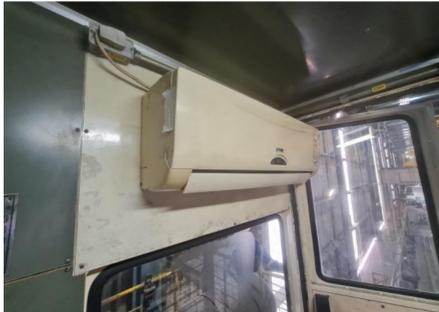
43	SISTEMA DE CLIMATIZAÇÃO - CABINE DE OPERAÇÃO	Foi evidenciado que a cabine possui sistema de climatização em bom estado de conservação.	NADA CONSTA	-

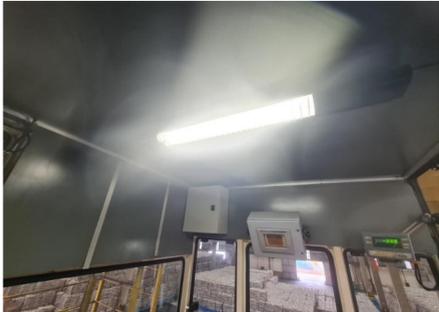
44	ILUMINAÇÃO - CABINE DE OPERAÇÃO	Foi evidenciado que a iluminação da cabine encontra-se em bom estado de conservação.	NADA CONSTA	-

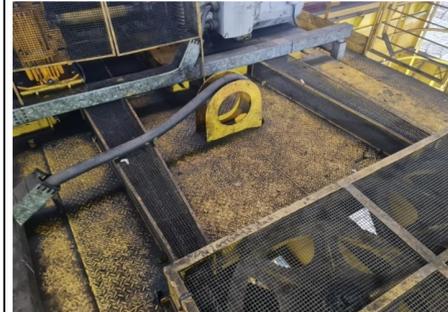
Nº	LOCAL	SITUAÇÃO ENCONTRADA	RECOMENDAÇÃO	PRIORIDADE	FOTO
45	<b>CABO DE AÇO</b>	Foi evidenciado que os cabos destinados ao içamento encontram-se em bom estado de funcionamento.	NADA CONSTA	-

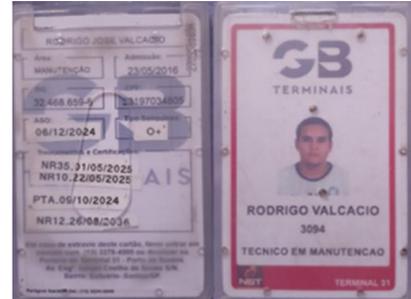
46	<b>OPERADOR</b>	Foi evidenciado que possui identificação e qualificação do operador.	NADA CONSTA	-
