<b>GB TERMINAIS - SANTOS/SP</b>	
<b>RELATÓRIO DE INSPEÇÃO NR-29</b>		Relatório 29-0059	Página 1
		Obra 10116	Revisão 0

# LAUDO CONFORME NR-29 PONTE ROLANTE

## GB TERMINAIS

### PR-05

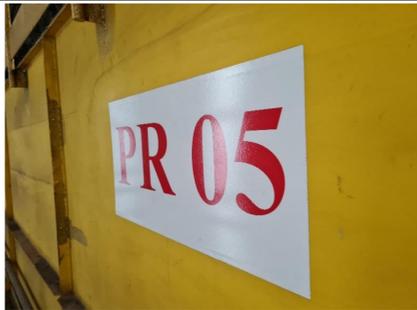
Nº	LOCAL	SITUAÇÃO ENCONTRADA	RECOMENDAÇÃO	PRIORIDADE	FOTO
1	TAG	Foi evidenciado que o equipamento contém a identificação de TAG e em boas condições de conservação.	NADA CONSTA	-

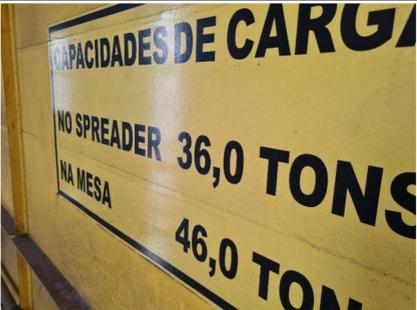
2	CAPACIDADE	Foi evidenciado que possui placa de informações sobre capacidade do equipamento evidentes e legíveis.	NADA CONSTA	-

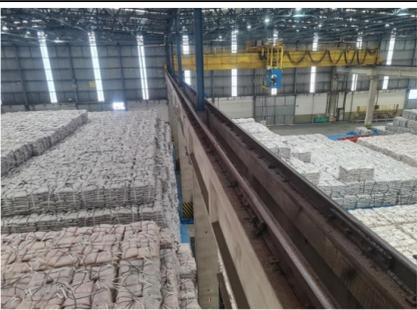
3	TRILHO (LADO SUZANO)	Foi evidenciado que o trilho da ponte encontra-se danificado, causando trepidação na sua movimentação.	Necessário verificar junto ao planejamento a substituição dos trilhos (lado SUZANO) devido o mesmo encontra-se danificado, causando trepidação na sua movimentação.	P-1

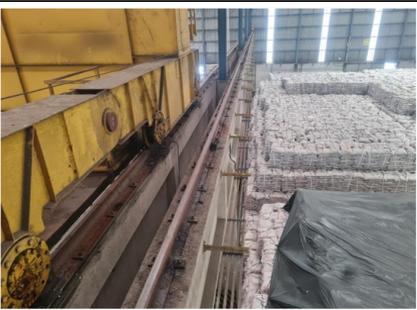
4	TRILHO (LADO LDC)	Foi evidenciado que o trilho da ponte encontra-se danificado, causando trepidação na sua movimentação.	Necessário verificar junto ao planejamento a substituição dos trilhos (lado LDC) devido o mesmo encontra-se danificado, causando trepidação na sua movimentação.	P-1

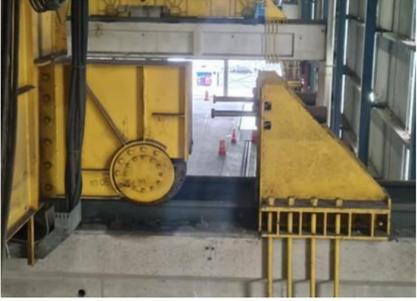
Nº	LOCAL	SITUAÇÃO ENCONTRADA	RECOMENDAÇÃO	PRIORIDADE	FOTO
5	TRUCK (LADO SUZANO)	Foi evidenciado que o Truck encontra-se em bom estado de conservação	NADA CONSTA	-

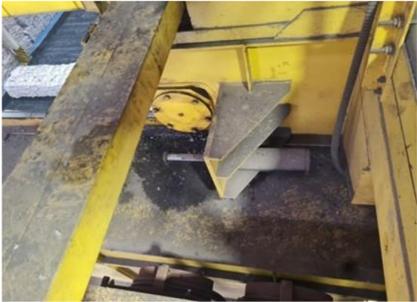
6	TRUCK (LADO LDC)	Foi evidenciado que o truck encontra-se em bom estado de conservação.	NADA CONSTA	-

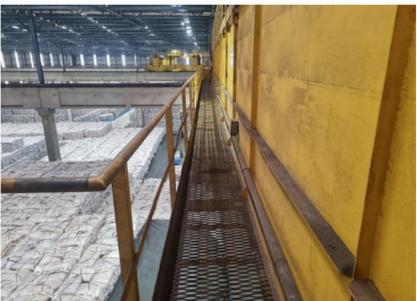
7	PASSARELA	Foi evidenciado que a passarela encontra-se em condições seguras de deslocamento para os trabalhadores.	NADA CONSTA	-

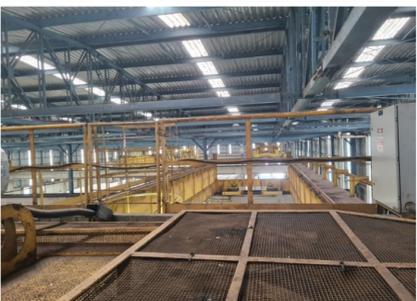
8	GUARDA-CORPO	Foi evidenciado que o guarda-corpo encontra-se em condições seguras.	NADA CONSTA	-

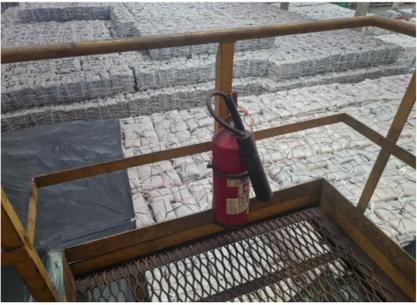
Nº	LOCAL	SITUAÇÃO ENCONTRADA	RECOMENDAÇÃO	PRIORIDADE	FOTO
9	EXTINTOR	Foi evidenciado que o equipamento dispõe de extintor de incêndio.	NADA CONSTA	-

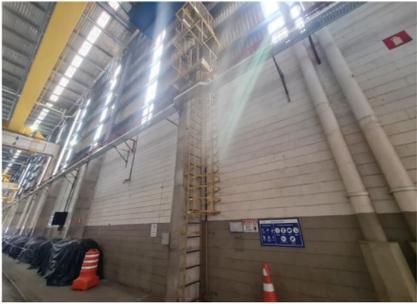
10	ESCADA MARINHEIRO	Foi evidenciado que a escada marinheiro encontra-se em bom estado de conservação.	NADA CONSTA	-

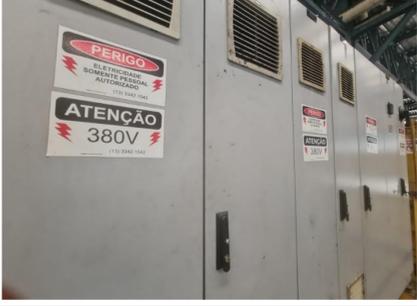
11	QUADRO ELÉTRICO	Foi evidenciado que o quadro elétrico encontra-se em condições seguras de funcionamento.	NADA CONSTA	-

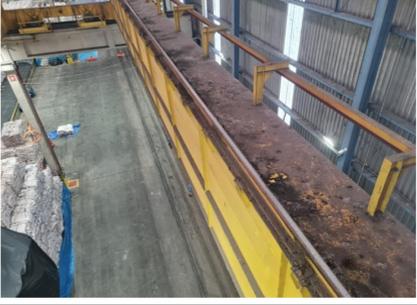
12	TRILHO DO TRUCK LANÇA (LADO TERRA SUZANO)	Foi evidenciado que o trilho da ponte encontra-se em bom estado de conservação.	NADA CONSTA	-

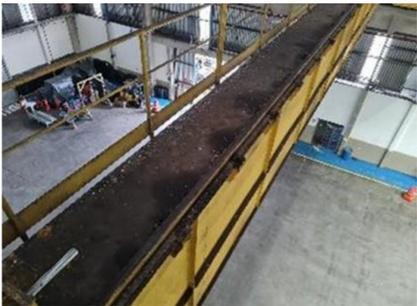
Nº	LOCAL	SITUAÇÃO ENCONTRADA	RECOMENDAÇÃO	PRIORIDADE	FOTO
13	TRILHO DO TRUCK LANÇA (LADO MAR SUZANO)	Foi evidenciado que o trilho da ponte encontra-se em bom estado de conservação.	NADA CONSTA	-

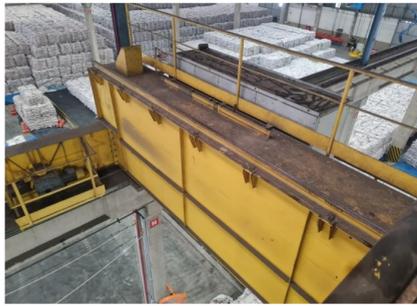
14	TRILHO DO TRUCK LANÇA (TERRA LADO DIREITO LDC)	Foi evidenciado que o trilho da ponte encontra-se em bom estado de conservação.	NADA CONSTA	-

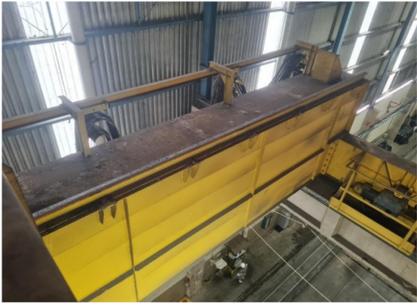
15	TRILHO DO TRUCK LANÇA (LADO ESQUERDO LDC)	Foi evidenciado que o trilho da ponte encontra-se em bom estado de conservação.	NADA CONSTA	-

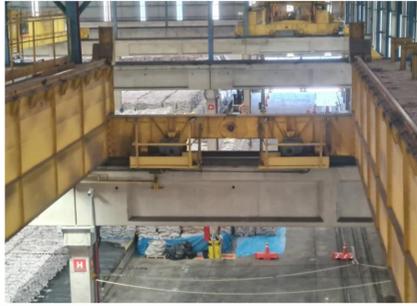
16	MOTOR TRANSLAÇÃO DA PONTE (SUZANO)	Foi evidenciado que o motor do truck encontra-se em bom estado de conservação.	NADA CONSTA	-

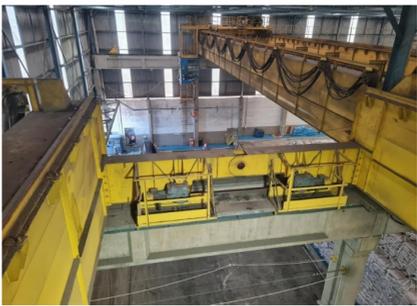
Nº	LOCAL	SITUAÇÃO ENCONTRADA	RECOMENDAÇÃO	PRIORIDADE	FOTO
17	MOTOR TRANSLAÇÃO DA PONTE (LADO LDC)	Foi evidenciado que o truck encontra-se em bom estado de conservação.	NADA CONSTA	-

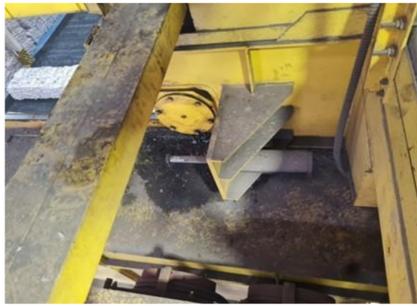
18	BATENTE DO TRUCK LANÇA (TERRA - LDC)	Foi evidenciado que o batente encontra-se em bom estado de conservação.	NADA CONSTA	-

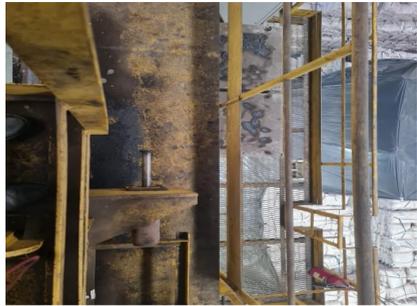
19	BATENTE DO TRUCK LANÇA (LADO MAR-LDC)	Foi evidenciado que o batente encontra-se em bom estado de conservação.	NADA CONSTA	-

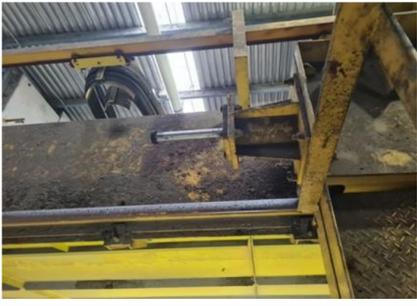
20	BATENTE DO TRUCK LANÇA (LADO TERRA-SUZANO)	Foi evidenciado que o batente encontra-se em bom estado de conservação.	NADA CONSTA	-

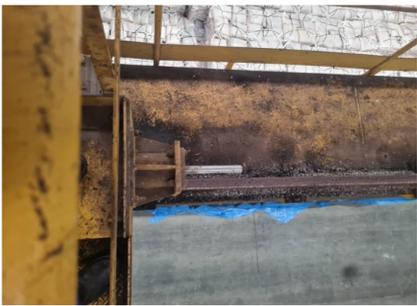
Nº	LOCAL	SITUAÇÃO ENCONTRADA	RECOMENDAÇÃO	PRIORIDADE	FOTO
21	<b>BATENTE DO TRUCK LANÇA (LADO MAR-SUZANO)</b>	Foi evidenciado que o batente encontra-se em bom estado de conservação.	NADA CONSTA	-

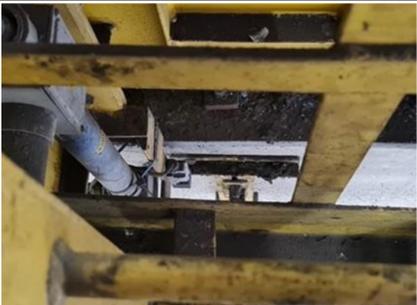
22	<b>FINAL DE CURSO</b>	Foi evidenciado que o sensor final de curso encontra-se em bom estado de conservação.	NADA CONSTA	-

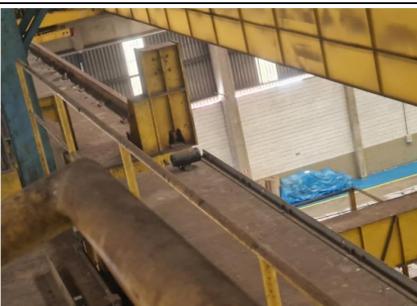
23	<b>SINAL SONORO</b>	Foi evidenciado que o sinal sonoro encontra-se inadequado.	Necessário realizar a adequação do sinal sonoro, de modo que funcione durante o deslocamento da ponte.	P-1

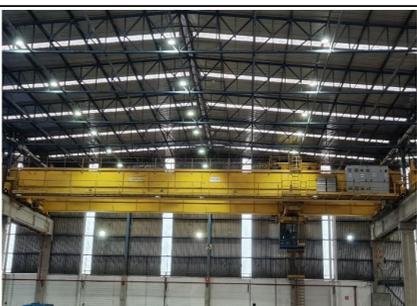
24	<b>SINAL LUMINOSO</b>	Foi evidenciado a ausência de sinais luminosos.	Necessário realizar a instalação de um sistema de sinalização luminoso, afim de indicar o deslocamento da ponte.	P-1

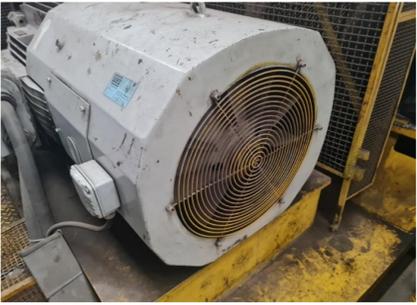
Nº	LOCAL	SITUAÇÃO ENCONTRADA	RECOMENDAÇÃO	PRIORIDADE	FOTO
25	MOTOR	Foi evidenciado que o motor do dromo encontra-se em bom estado de conservação e funcionamento.	NADA CONSTA	-

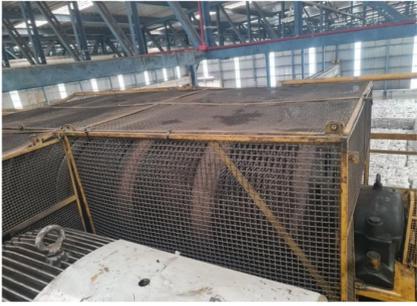
26	DROMO	Foi evidenciado que o dromo encontra-se em bom estado de conservação e funcionamento.	NADA CONSTA	-

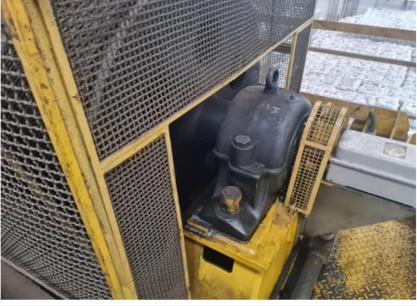
27	MOTOR	Foi evidenciado que o motor do equipamento encontra-se em bom estado de conservação e funcionamento.	NADA CONSTA	-

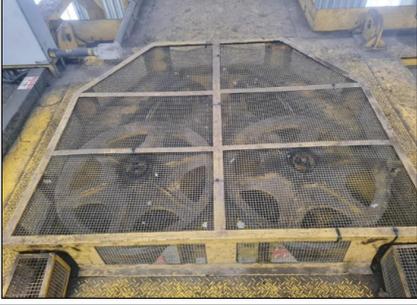
28	ROLDANAS	Foi evidenciado que as roldanas encontram-se em bom estado de conservação e funcionamento.	NADA CONSTA	-

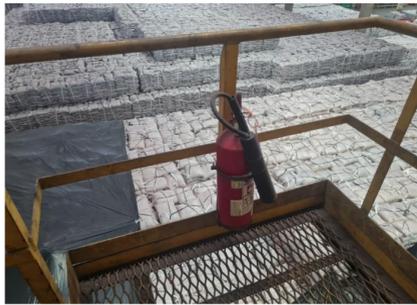
Nº	LOCAL	SITUAÇÃO ENCONTRADA	RECOMENDAÇÃO	PRIORIDADE	FOTO
29	EXTINTOR	Foi evidenciado que o equipamento dispõe de extintor de incêndio.	NADA CONSTA	-

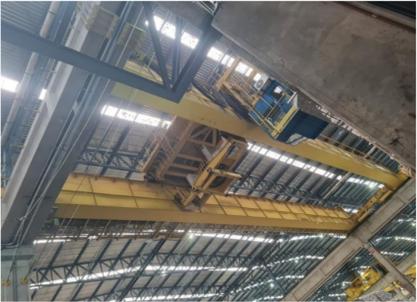
30	ESTRUTURA	Foi evidenciado que a estrutura da ponte encontra-se em bom estado de integridade.	NADA CONSTA	-

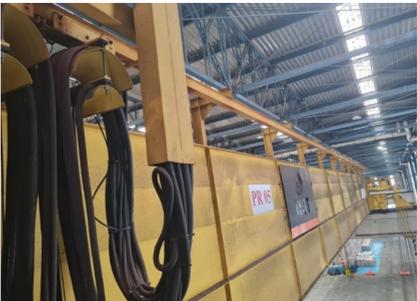
31	CABOS DE ALIMENTAÇÃO	Foi evidenciado que o carrinho dos cabos de alimentação encontra-se em bom estado de conservação.	NADA CONSTA	-

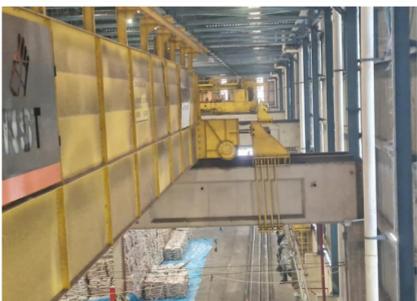
32	BATENTE (LADO SUZANO)	Foi evidenciado que a batente encontra-se em bom estado de conservação.	NADA CONSTA	-

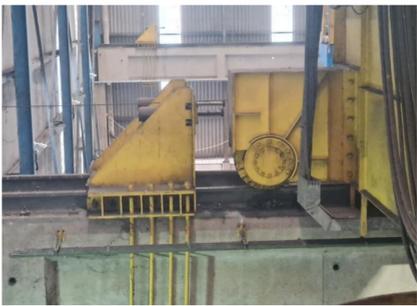
Nº	LOCAL	SITUAÇÃO ENCONTRADA	RECOMENDAÇÃO	PRIORIDADE	FOTO
33	BATENTE (LADO LDC)	Foi evidenciado que a batente encontra-se em bom estado de conservação.	NADA CONSTA	-

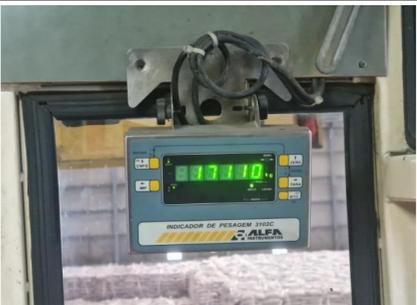
34	BALANÇA	Foi evidenciado que a balança encontra-se em bom estado de conservação.	NADA CONSTA	-

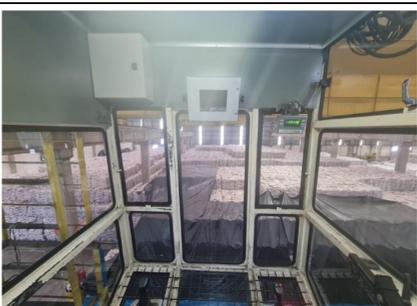
35	PLAQUETA - CABINE DE OPERAÇÃO	Foi evidenciado que na cabine não possui plaqueta contendo os dados técnicos.	Necessário providenciar instalação da plaqueta na cabine de operação.	P-2

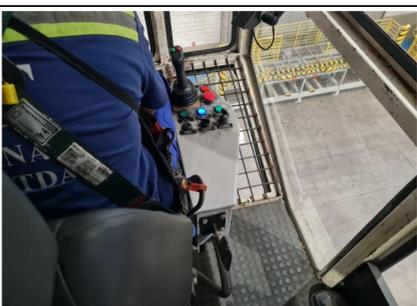
36	MESA DE CONTROLE - CABINE DE OPERAÇÃO	Foi evidenciado que a mesa de controle encontra-se em bom estado de conservação.	NADA CONSTA	-

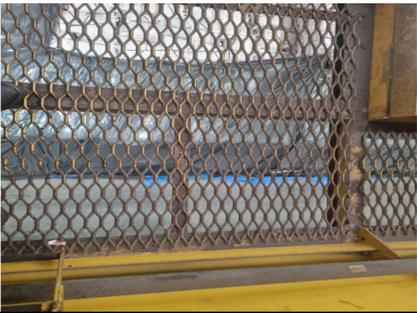
Nº	LOCAL	SITUAÇÃO ENCONTRADA	RECOMENDAÇÃO	PRIORIDADE	FOTO
37	<b>PISO DE GRADE - CABINE DE OPERAÇÃO</b>	Foi evidenciado que o piso de grade da cabine de operação encontra-se em bom estado de conservação.	NADA CONSTA	-

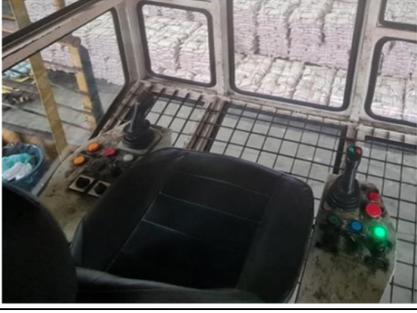
38	<b>MESA DE CONTROLE - ASSENTO CABINE DE OPERAÇÃO</b>	Foi evidenciado que a mesa de controle não possui assento ergonômico.	Necessário realizar a adequação do assento, de modo a deixá-lo nos padrões de ergonomia conforme a NR-17.	P-2

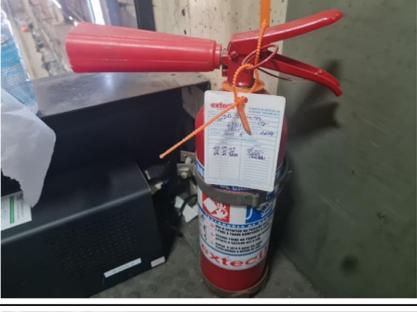
39	<b>EXTINTOR DE INCENDIO - CABINE DE OPERAÇÃO</b>	Foi evidenciado que a cabine de operação dispõe de extintor de incêndio.	NADA CONSTA	-

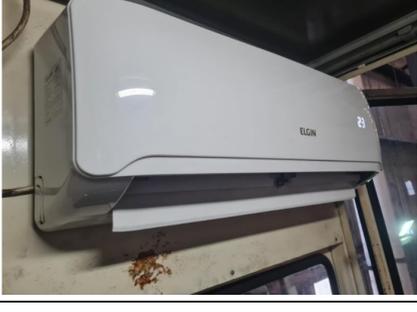
40	<b>SISTEMA DE CLIMATIZAÇÃO - CABINE DE OPERAÇÃO</b>	Foi evidenciado que a cabine possui sistema de climatização em bom estado de conservação.	NADA CONSTA	-

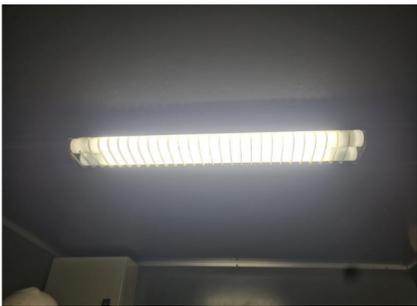
Nº	LOCAL	SITUAÇÃO ENCONTRADA	RECOMENDAÇÃO	PRIORIDADE	FOTO
41	<b>ILUMINAÇÃO - CABINE DE OPERAÇÃO</b>	Foi evidenciado que a iluminação da cabine encontra-se em bom estado de conservação.	NADA CONSTA	-

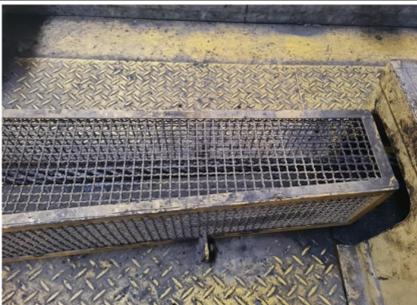
42	<b>CABO DE AÇO</b>	Foi evidenciado que os cabos destinados ao içamento encontram-se em bom estado de funcionamento.	NADA CONSTA	-

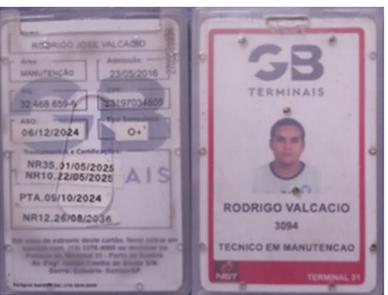
43	<b>OPERADOR</b>	Foi evidenciado que possui identificação e qualificação do operador.	NADA CONSTA	-
