<b>GB TERMINAIS - SANTOS/SP</b>	
<b>RELATÓRIO DE INSPEÇÃO NR-29</b>		Relatório 29-0060	Página 1
		Obra 10116	Revisão 0

# LAUDO CONFORME NR-29 PONTE ROLANTE

## GB TERMINAIS

### PR-06

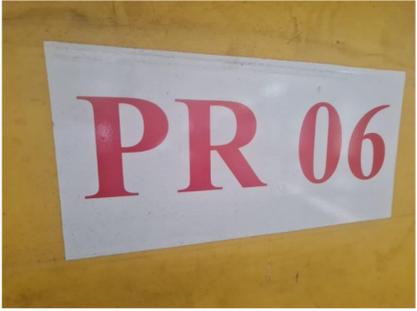
Nº	LOCAL	SITUAÇÃO ENCONTRADA	RECOMENDAÇÃO	PRIORIDADE	FOTO
1	<b>TAG</b>	Foi evidenciado que o equipamento contém a identificação de TAG e em boas condições de conservação.	NADA CONSTA	-

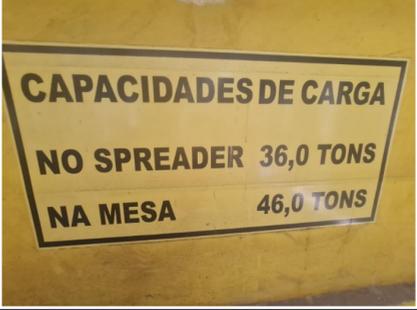
2	<b>CAPACIDADE</b>	Foi evidenciado que possui placa de informações sobre capacidade do equipamento evidentes e legíveis.	NADA CONSTA	-

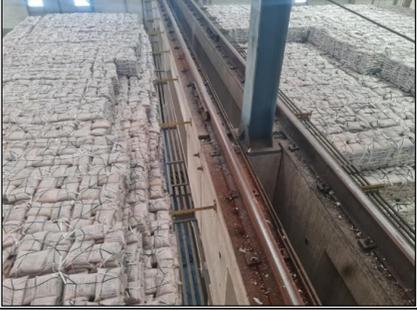
3	<b>TRILHO (LADO SUZANO)</b>	Foi evidenciado que o trilho da ponte encontra-se em bom estado de conservação.	Necessário verificar junto ao planejamento a substituição dos trilhos (lado SUZANO) devido o mesmo encontra-se danificado, causando trepidação na sua movimentação.	P-1

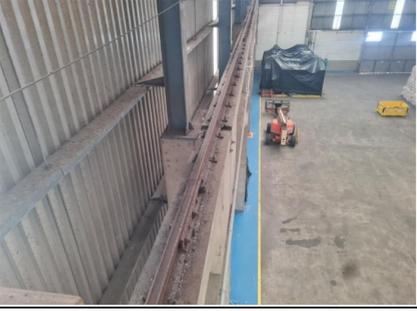
4	<b>TRILHO (LADO LDC)</b>	Foi evidenciado que o trilho da ponte encontra-se danificado, causando trepidação na sua movimentação.	Necessário verificar junto ao planejamento a substituição dos trilhos (lado LDC) devido o mesmo encontra-se danificado, causando trepidação na sua movimentação.	P-1

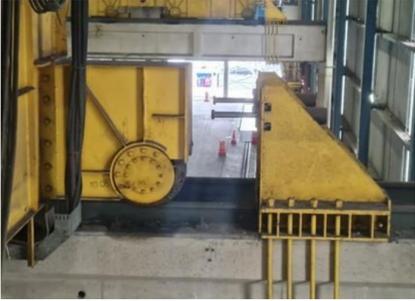
Nº	LOCAL	SITUAÇÃO ENCONTRADA	RECOMENDAÇÃO	PRIORIDADE	FOTO
5	TRUCK (LADO SUZANO)	Foi evidenciado que o Truck encontra-se em bom estado de conservação	NADA CONSTA	-

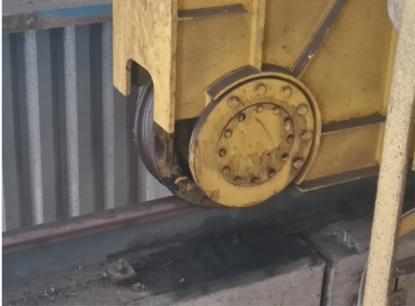
6	TRUCK (LADO LDC)	Foi evidenciado que o truck encontra-se em bom estado de conservação.	NADA CONSTA	-

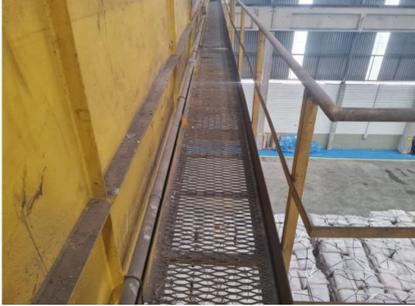
7	PASSARELA	Foi evidenciado que a passarela encontra-se em condições seguras de deslocamento para os trabalhadores.	NADA CONSTA	-

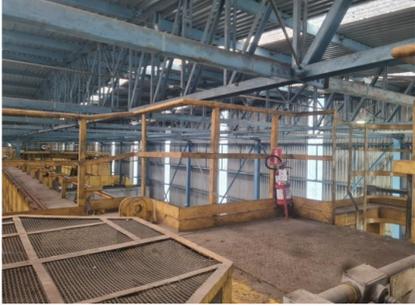
8	GUARDA-CORPO	Foi evidenciado que o guarda-corpo encontra-se em condições seguras.	NADA CONSTA	-

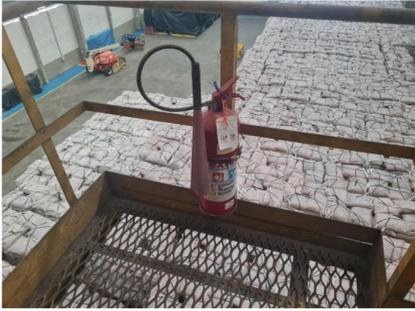
Nº	LOCAL	SITUAÇÃO ENCONTRADA	RECOMENDAÇÃO	PRIORIDADE	FOTO
9	EXTINTOR	Foi evidenciado que o equipamento dispõe de extintor de incêndio.	NADA CONSTA	-

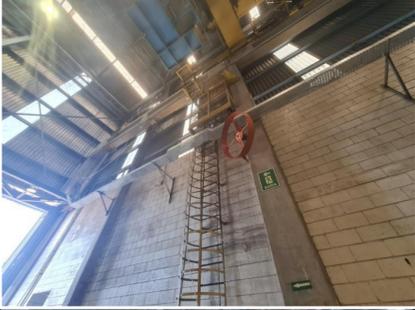
10	ESCADA MARINHEIRO	Foi evidenciado que a escada marinheiro encontra-se em bom estado de conservação.	NADA CONSTA	-

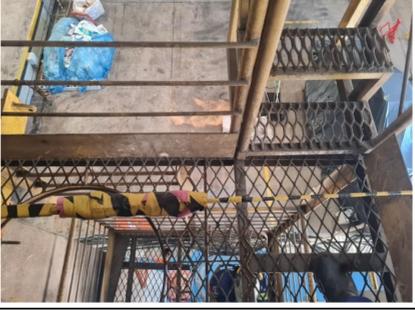
11	ACESSO	Foi evidenciado que possui uma linha de vida passando no meio do acesso.	Necessário realizar a readequação, a fim de evitar riscos de acidentes de trabalhadores.	P-0

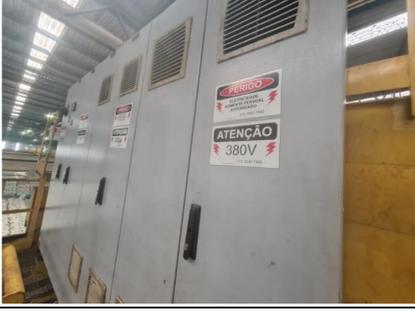
12	QUADRO ELÉTRICO	Foi evidenciado que o quadro elétrico encontra-se em condições seguras de funcionamento.	NADA CONSTA	-

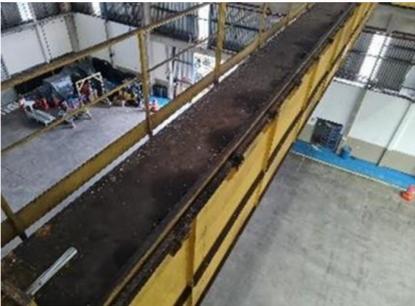
Nº	LOCAL	SITUAÇÃO ENCONTRADA	RECOMENDAÇÃO	PRIORIDADE	FOTO
13	TRILHO DO TRUCK LANÇA (LADO MAR)	Foi evidenciado que o trilho da ponte encontra-se em bom estado de conservação.	NADA CONSTA	-

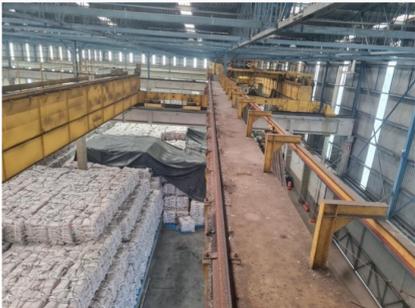
14	TRILHO DO TRUCK LANÇA (LADO TERRA)	Foi evidenciado que o trilho da ponte encontra-se em bom estado de conservação.	NADA CONSTA	-

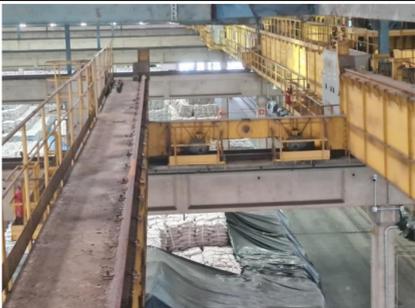
15	MOTOR TRANSLAÇÃO DA PONTE (SUZANO)	Foi evidenciado que o motor do truck encontra-se em bom estado de conservação.	NADA CONSTA	-

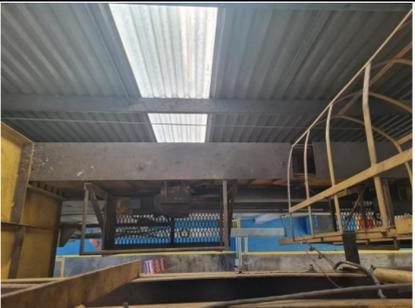
16	MOTOR TRANSLAÇÃO DA PONTE (LADO LDC)	Foi evidenciado que o truck encontra-se em bom estado de conservação.	NADA CONSTA	-

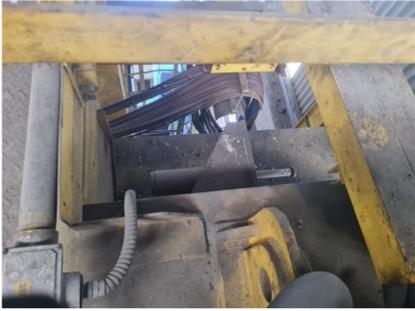
Nº	LOCAL	SITUAÇÃO ENCONTRADA	RECOMENDAÇÃO	PRIORIDADE	FOTO
17	BATENTE DO TRUCK LANÇA (LADO TERRA-LDC)	Foi evidenciado que o batente encontra-se em bom estado de conservação.	NADA CONSTA	-

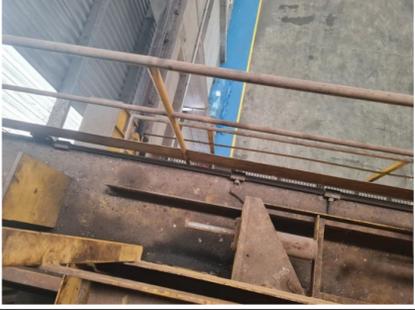
18	BATENTE DO TRUCK LANÇA (LADO MAR-LDC)	Foi evidenciado que o batente encontra-se em bom estado de conservação.	NADA CONSTA	-

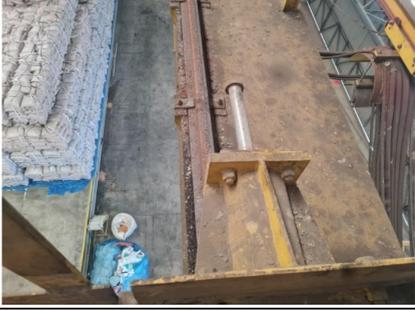
19	BATENTE DO TRUCK LANÇA (LADO TERRA-SUZANO)	Foi evidenciado que o batente encontra-se em bom estado de conservação.	NADA CONSTA	-

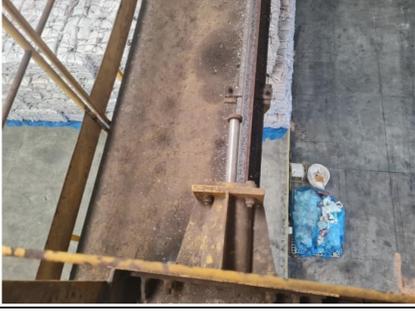
20	BATENTE DO TRUCK LANÇA (LADO MAR-SUZANO)	Foi evidenciado que o batente encontra-se em bom estado de conservação.	NADA CONSTA	-

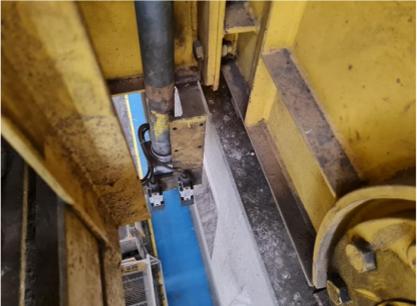
Nº	LOCAL	SITUAÇÃO ENCONTRADA	RECOMENDAÇÃO	PRIORIDADE	FOTO
21	FINAL DE CURSO	Foi evidenciado que o sensor final de curso encontra-se em bom estado de conservação.	NADA CONSTA	-

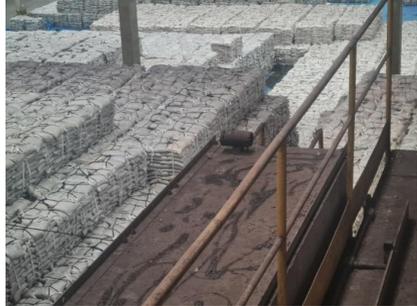
22	SINAL SONORO	Foi evidenciado que o sinal sonoro encontra-se inadequado.	Necessário realizar a adequação do sinal sonoro, de modo que funcione durante o deslocamento da ponte.	P-1

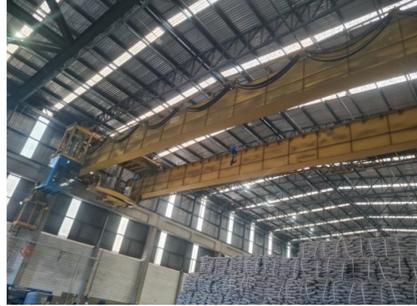
23	SINAL LUMINOSO	Foi evidenciado a ausência de sinais luminosos.	Necessário realizar a instalação de um sistema de sinalização luminoso, afim de indicar o deslocamento da ponte.	P-1

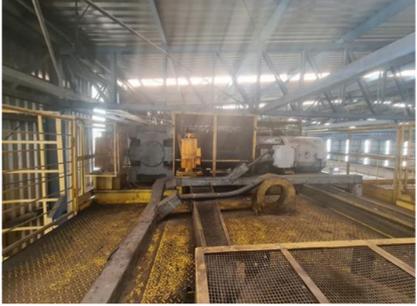
24	MOTOR	Foi evidenciado que o motor do dromo encontra-se em bom estado de conservação e funcionamento.	NADA CONSTA	-

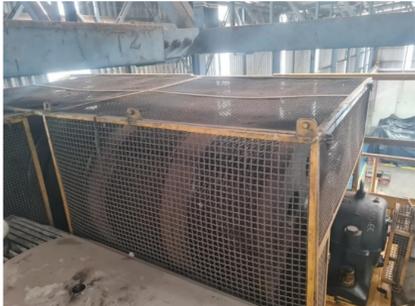
Nº	LOCAL	SITUAÇÃO ENCONTRADA	RECOMENDAÇÃO	PRIORIDADE	FOTO
25	<b>DROMO</b>	Foi evidenciado que o dromo encontra-se em bom estado de conservação e funcionamento.	NADA CONSTA	-

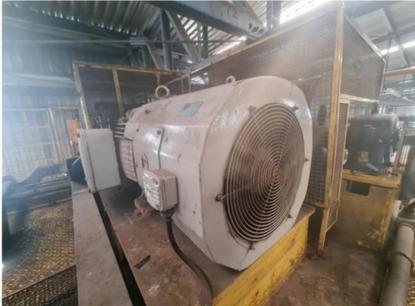
26	<b>MOTOR</b>	Foi evidenciado que o motor do equipamento encontra-se em bom estado de conservação e funcionamento.	NADA CONSTA	-

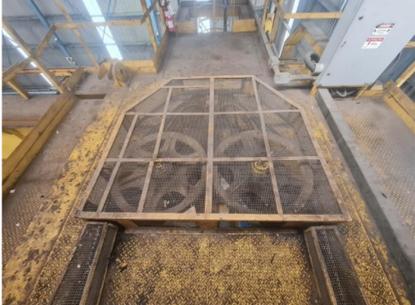
27	<b>ROLDANAS</b>	Foi evidenciado que as roldanas encontram-se em bom estado de conservação e funcionamento.	NADA CONSTA	-

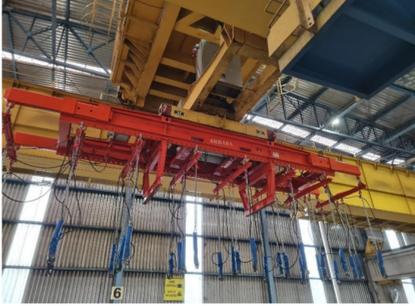
29	<b>MESA DE GIRO</b>	Foi evidenciado que a mesa de giro encontra-se em bom estado de conservação.	NADA CONSTA	-

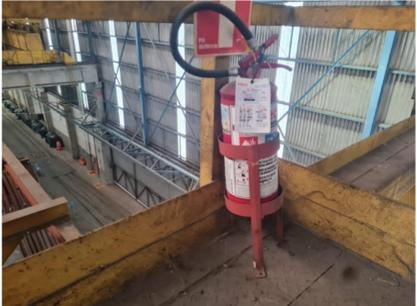
Nº	LOCAL	SITUAÇÃO ENCONTRADA	RECOMENDAÇÃO	PRIORIDADE	FOTO
30	<b>EXTINTOR</b>	Foi evidenciado que o equipamento dispõe de extintor de incêndio.	NADA CONSTA	-

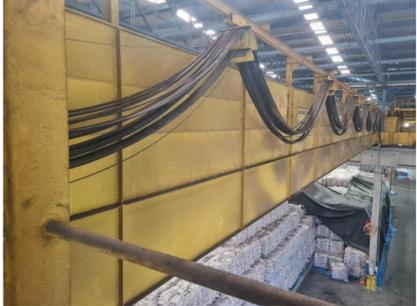
31	<b>ESTRUTURA</b>	Foi evidenciado que a estrutura da ponte encontra-se em bom estado de integridade.	NADA CONSTA	-

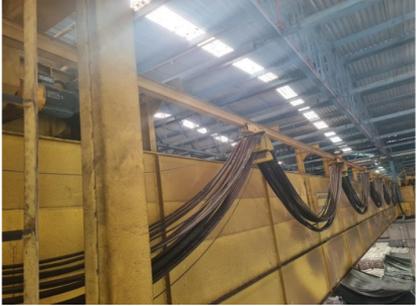
32	<b>CABOS DE ALIMENTAÇÃO</b>	Foi evidenciado que o carrinho dos cabos de alimentação encontra-se em bom estado de conservação.	NADA CONSTA	-

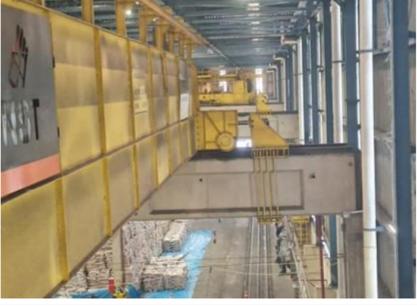
33	<b>BATENTE (LADO SUZANO)</b>	Foi evidenciado que a batente encontra-se danificada.	Necessário realizar a substituição ou manutenção do batente.	P-2

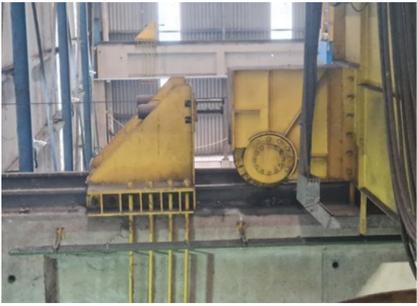
Nº	LOCAL	SITUAÇÃO ENCONTRADA	RECOMENDAÇÃO	PRIORIDADE	FOTO
34	<b>BATENTE (LADO LDC)</b>	Foi evidenciado que a batente encontra-se em bom estado de conservação.	NADA CONSTA	-

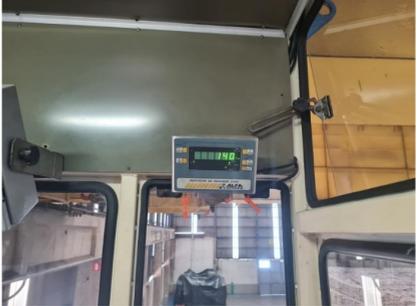
35	<b>BALANÇA - CABINE DE OPERAÇÃO</b>	Foi evidenciado que a balança encontra-se em bom estado de conservação.	NADA CONSTA	-

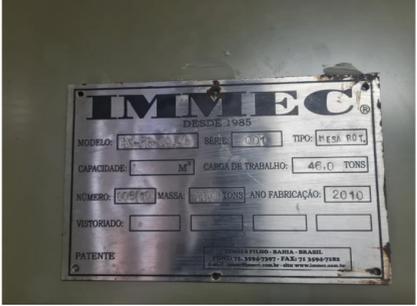
36	<b>PLAQUETA - CABINE DE OPERAÇÃO</b>	Foi evidenciado que na cabine não possui plaqueta contendo os dados técnicos.	Necessário providenciar instalação da plaqueta na cabine de operação.	P-2

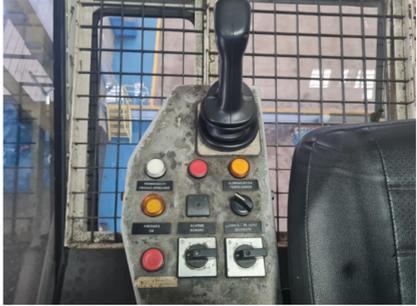
37	<b>MESA DE CONTROLE - CABINE DE OPERAÇÃO</b>	Foi evidenciado que a mesa de controle encontra-se em bom estado de conservação.	NADA CONSTA	-

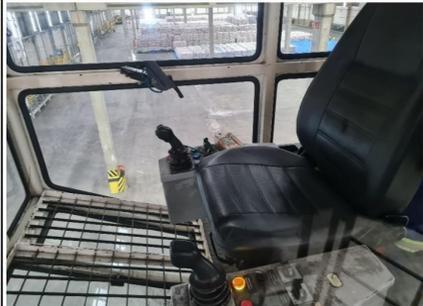
Nº	LOCAL	SITUAÇÃO ENCONTRADA	RECOMENDAÇÃO	PRIORIDADE	FOTO
38	<b>PISO DE GRADE - CABINE DE OPERAÇÃO</b>	Foi evidenciado que o piso de grade da cabine de operação encontra-se em bom estado de conservação.	NADA CONSTA	-

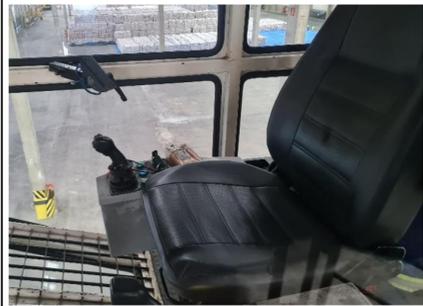
39	<b>MESA DE CONTROLE - ASSENTO CABINE DE OPERAÇÃO</b>	Foi evidenciado que a mesa de controle não possui assento ergonômico.	Necessário realizar a adequação do assento, de modo a deixá-lo nos padrões de ergonomia conforme a NR-17.	P-2

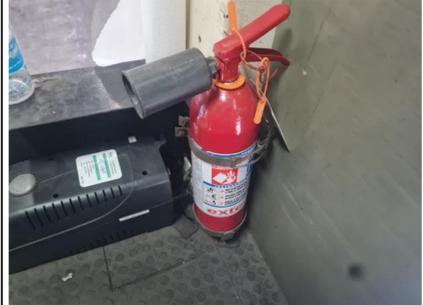
40	<b>EXTINTOR DE INCÊNDIO - CABINE DE OPERAÇÃO</b>	Foi evidenciado que a cabine de operação dispõe de extintor de incêndio.	NADA CONSTA	-

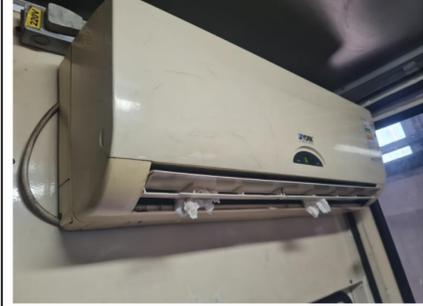
41	<b>SISTEMA DE CLIMATIZAÇÃO - CABINE DE OPERAÇÃO</b>	Foi evidenciado que a cabine possui sistema de climatização em bom estado de conservação.	NADA CONSTA	-

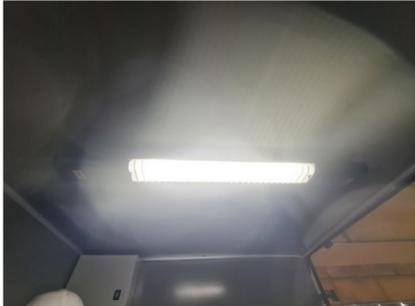
Nº	LOCAL	SITUAÇÃO ENCONTRADA	RECOMENDAÇÃO	PRIORIDADE	FOTO
42	<b>ILUMINAÇÃO - CABINE DE OPERAÇÃO</b>	Foi evidenciado que a iluminação da cabine encontra-se em bom estado de conservação.	NADA CONSTA	-

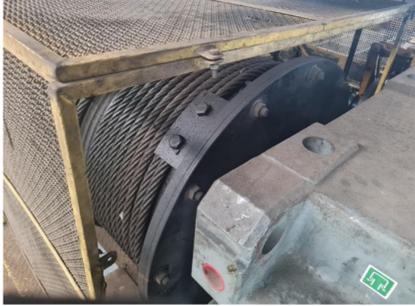
43	<b>CABO DE AÇO</b>	Foi evidenciado que os cabos destinados ao içamento encontram-se em bom estado de funcionamento.	NADA CONSTA	-

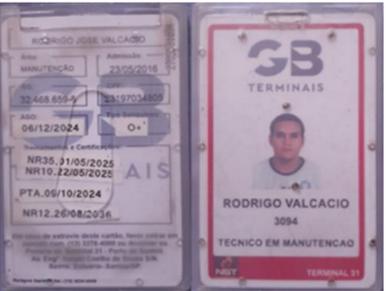
44	<b>OPERADOR</b>	Foi evidenciado que possui identificação e qualificação do operador.	NADA CONSTA	-
