RELATÓRIO DE INSPEÇÃO POR ENSAIO VISUAL

| Cliente: | MOSAIC - Uberaba/MG | Período de Inspeção: | 15/12/2024 a 21/12/2024 (SEMANA 51) |
| Identificação: | Grades de Piso - UBA3 | Nº do Relatório: | 18-0154 |
| Serviço: | NR-18 | Norma de Ref.: | Portaria MTP n.º 4.390, de 29 de dezembro de 2022 |

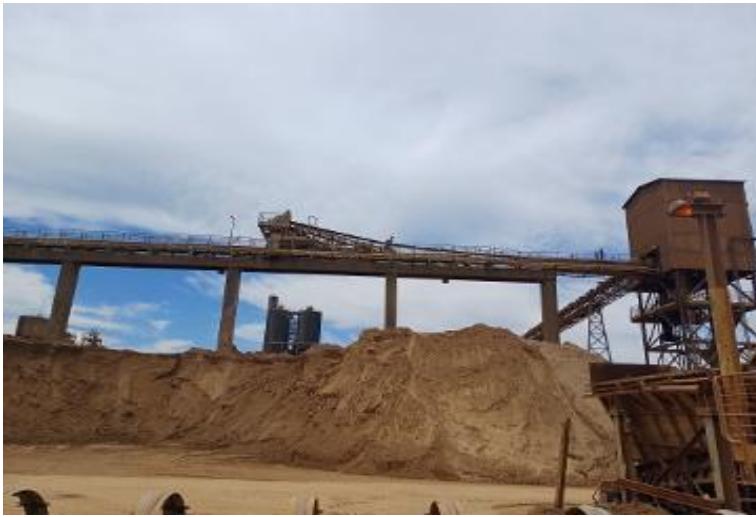
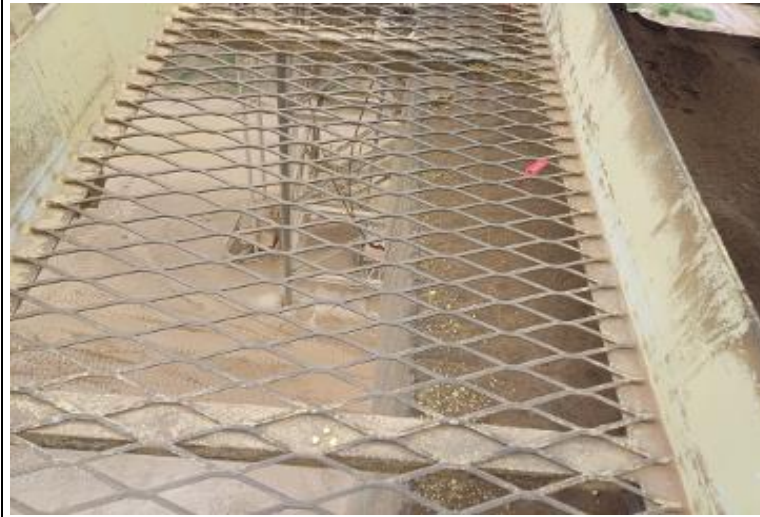
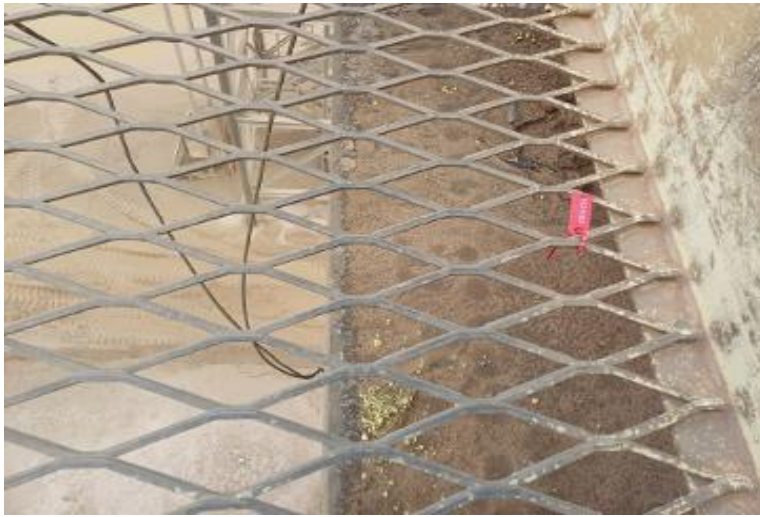
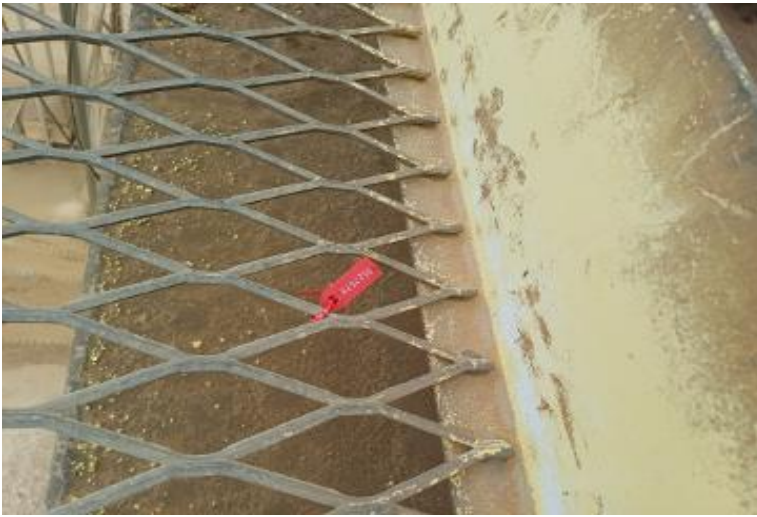
| REFERÊNCIA | DATA DA INSPEÇÃO | ÁREA / UNIDADE | LOCAL DA INSPEÇÃO | NÚMERO | EVIDÊNCIA FOTOGRÁFICA GERAL | DESCRIÇÃO DO LOCAL | MATERIAL DO PISO | REF. DESENHO | LAUDO | EVIDÊNCIA FOTOGRÁFICA LAUDO DA GRADE | SITUAÇÃO ENCONTRADA / RECOMENDAÇÃO | EVIDÊNCIA FOTOGRÁFICA INSPEÇÃO | NÚMERO DO LACRE | EVIDÊNCIA FOTOGRÁFICA LACRE |
|---|---|---|---|---|---|---|---|---|---|---|---|---|---|---|
| 2658 | 18/12/2024 | TERMINAL DE ROCHA U-450 | PASSARELA | 5 | | Próximo ao DM-4501 | METÁLICA | 93 | REPROVADO | | Falta de Fixação com solda na Grade de Piso x Estrutura - <b>Reparar</b> | | 527578 | |

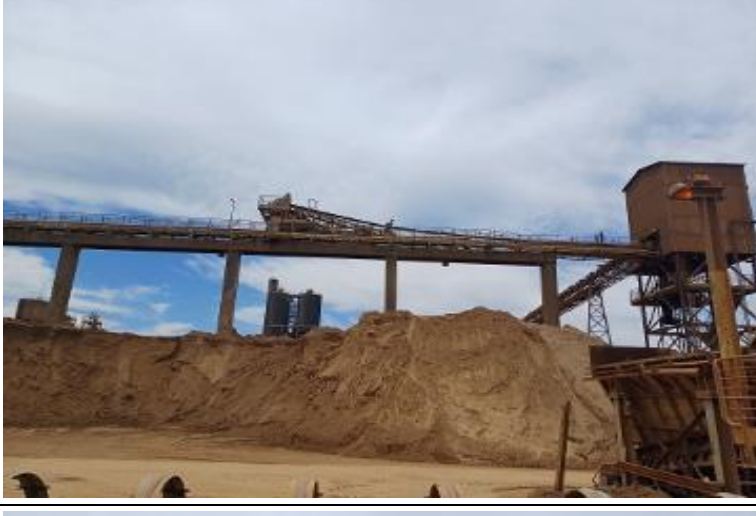
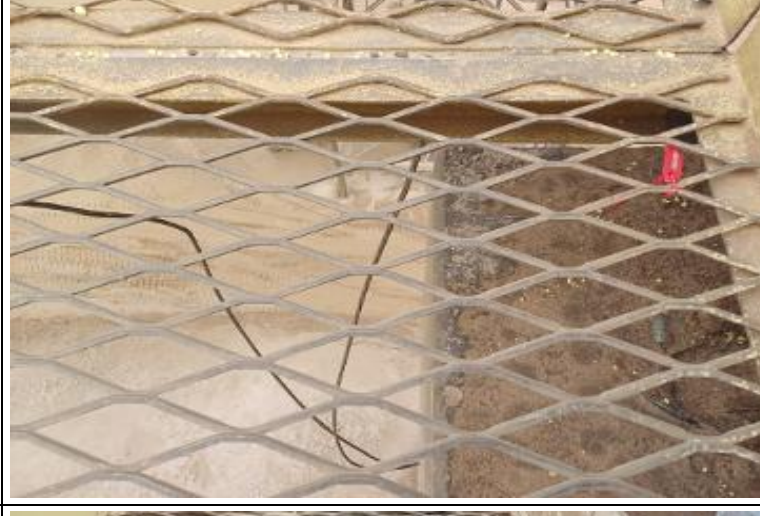
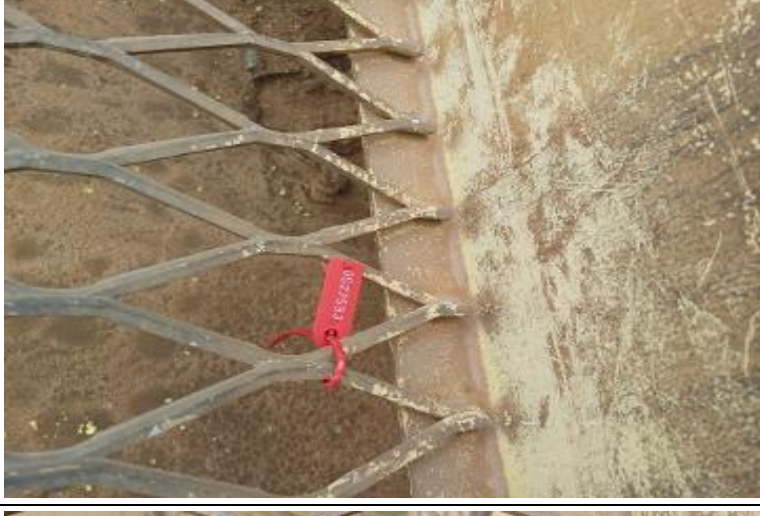
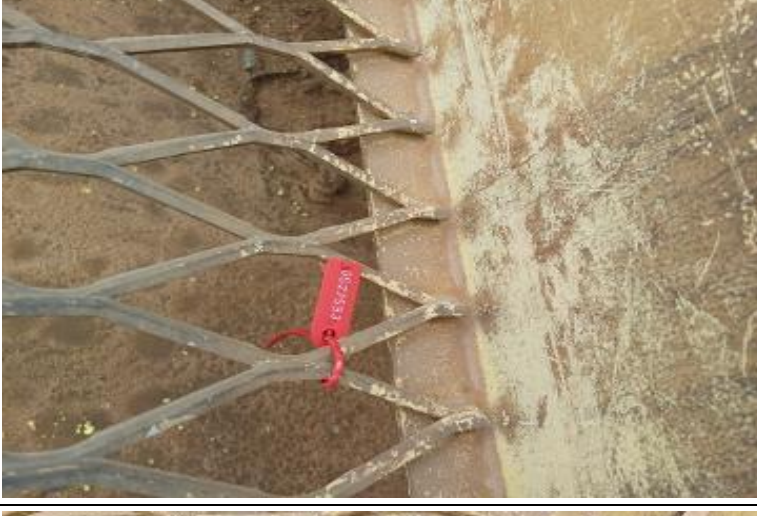
| REFERÊNCIA | DATA DA INSPEÇÃO | ÁREA / UNIDADE | LOCAL DA INSPEÇÃO | NÚMERO | EVIDÊNCIA FOTOGRÁFICA GERAL | DESCRIÇÃO DO LOCAL | MATERIAL DO PISO | REF. DESENHO | LAUDO | EVIDÊNCIA FOTOGRÁFICA LAUDO DA GRADE | SITUAÇÃO ENCONTRADA / RECOMENDAÇÃO | EVIDÊNCIA FOTOGRÁFICA INSPEÇÃO | NÚMERO DO LACRE | EVIDÊNCIA FOTOGRÁFICA LACRE |
|---|---|---|---|---|---|---|---|---|---|---|---|---|---|---|
| 2659 | 18/12/2024 | TERMINAL DE ROCHA U-450 | PASSARELA | 5 | | Próximo ao DM-4501 | METÁLICA | 93 | REPROVADO | | Falta de Fixação com solda na Grade de Piso x Estrutura - <b>Reparar</b> | | 527593 | |

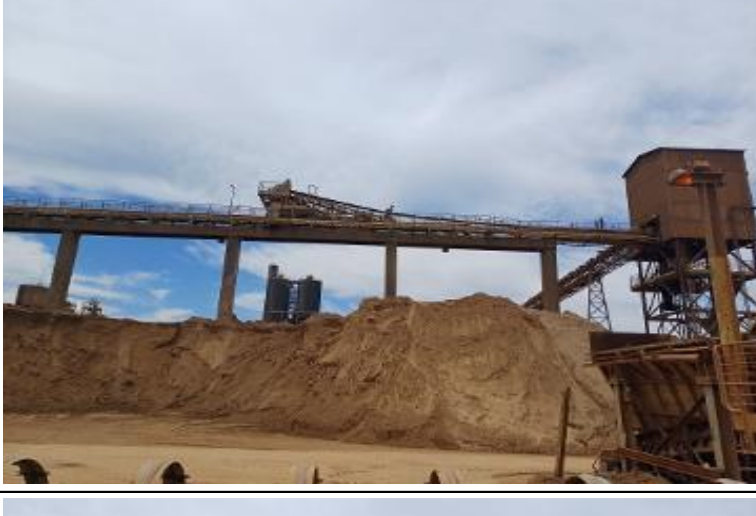
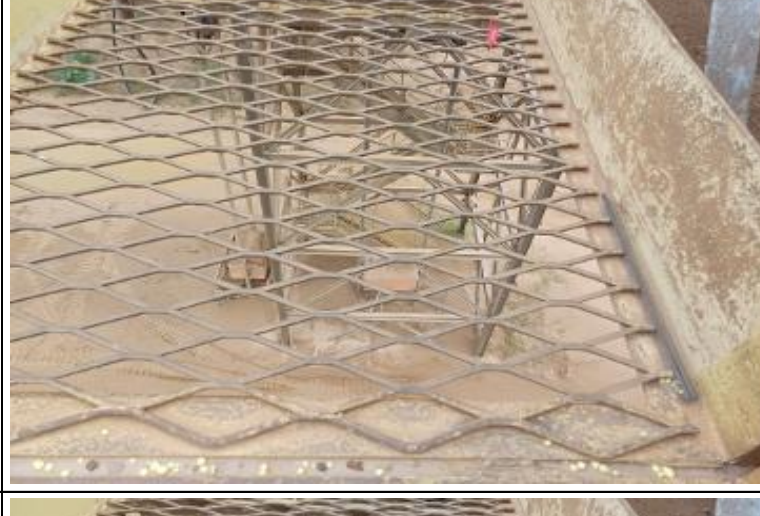
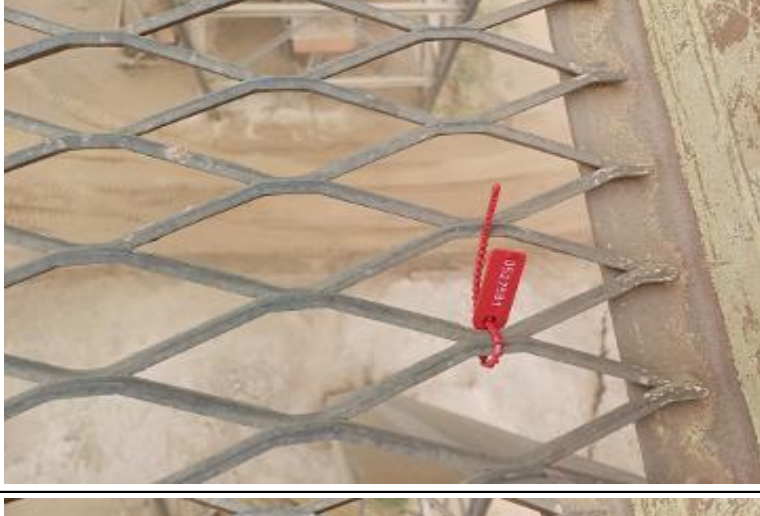
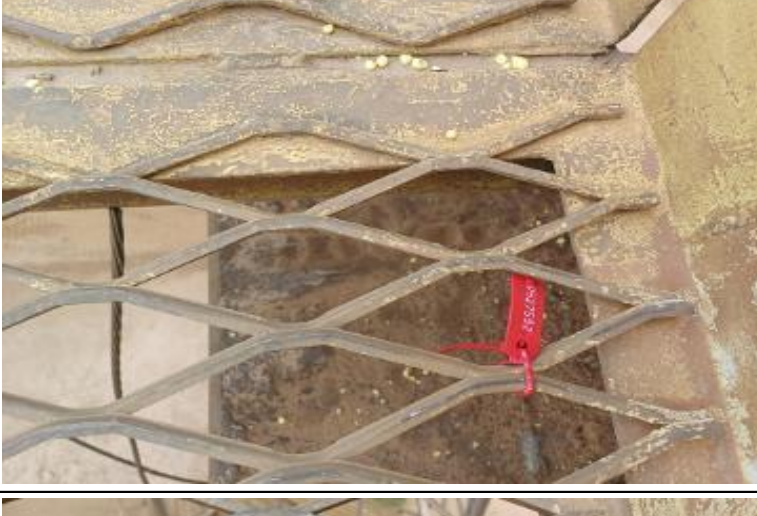
| REFERÊNCIA | DATA DA INSPEÇÃO | ÁREA / UNIDADE | LOCAL DA INSPEÇÃO | NÚMERO | EVIDÊNCIA FOTOGRÁFICA GERAL | DESCRIÇÃO DO LOCAL | MATERIAL DO PISO | REF. DESENHO | LAUDO | EVIDÊNCIA FOTOGRÁFICA LAUDO DA GRADE | SITUAÇÃO ENCONTRADA / RECOMENDAÇÃO | EVIDÊNCIA FOTOGRÁFICA INSPEÇÃO | NÚMERO DO LACRE | EVIDÊNCIA FOTOGRÁFICA LACRE |
|---|---|---|---|---|---|---|---|---|---|---|---|---|---|---|
| 2660 | 18/12/2024 | TERMINAL DE ROCHA U-450 | PASSARELA | 5 | | Próximo ao DM-4501 | METÁLICA | 93 | REPROVADO | | Falta de Fixação com solda na Grade de Piso x Estrutura - <b>Reparar</b> | | 527592 | |

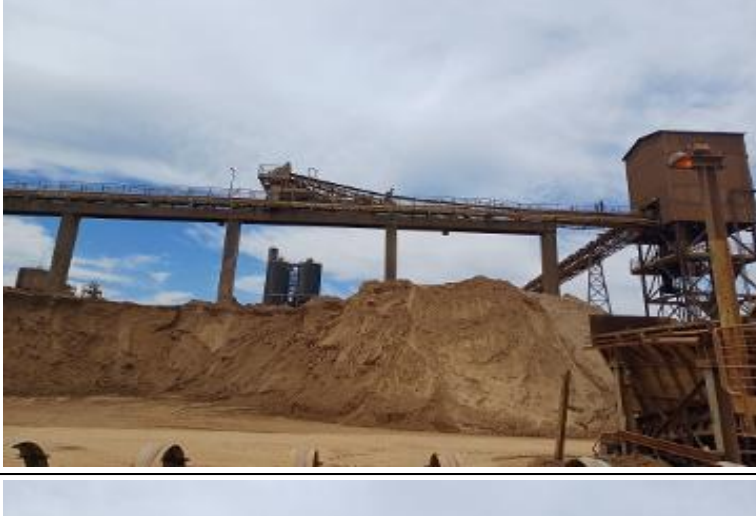
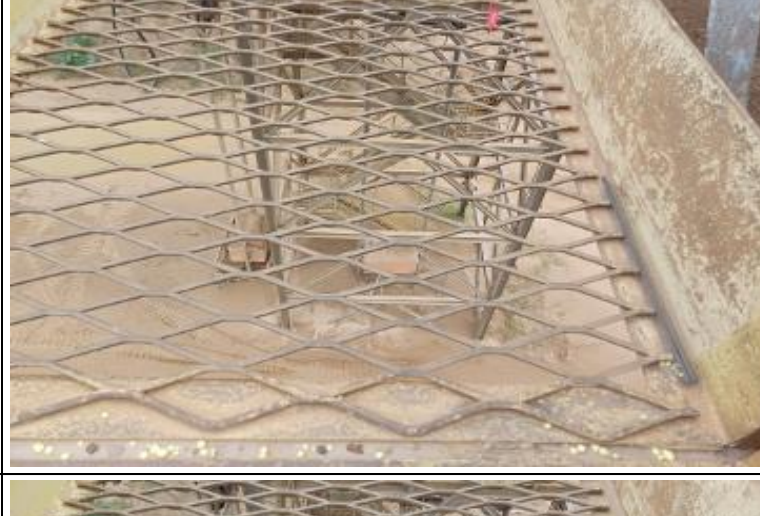
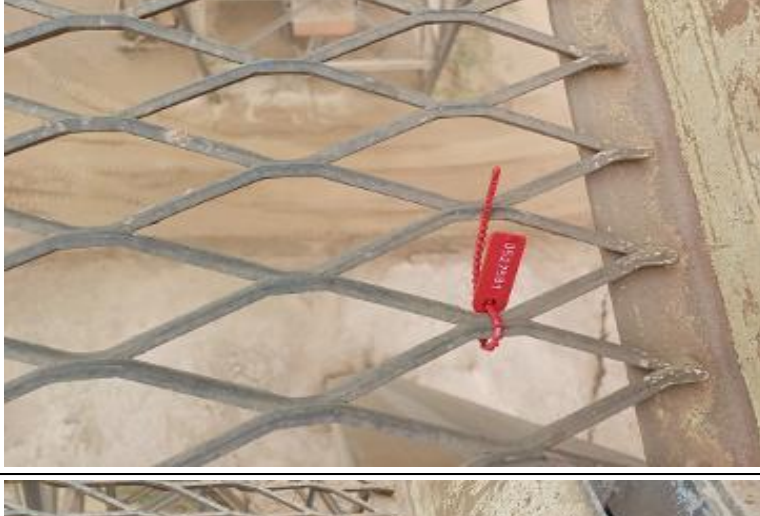
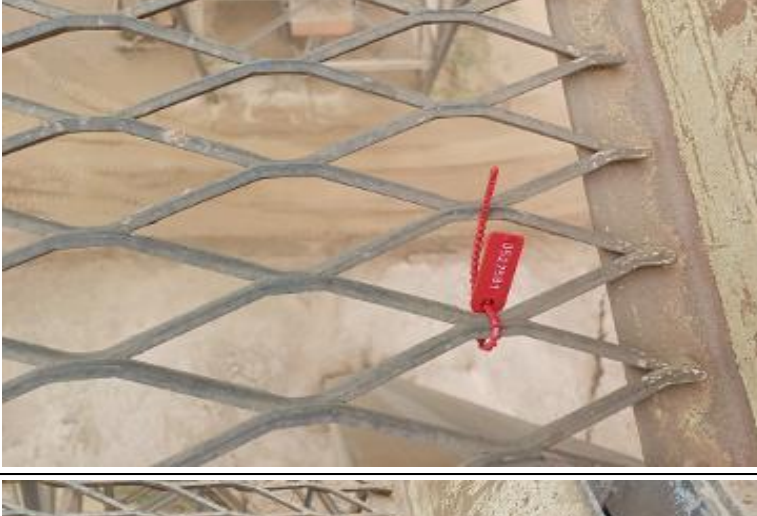
| REFERÊNCIA | DATA DA INSPEÇÃO | ÁREA / UNIDADE | LOCAL DA INSPEÇÃO | NÚMERO | EVIDÊNCIA FOTOGRÁFICA GERAL | DESCRIÇÃO DO LOCAL | MATERIAL DO PISO | REF. DESENHO | LAUDO | EVIDÊNCIA FOTOGRÁFICA LAUDO DA GRADE | SITUAÇÃO ENCONTRADA / RECOMENDAÇÃO | EVIDÊNCIA FOTOGRÁFICA INSPEÇÃO | NÚMERO DO LACRE | EVIDÊNCIA FOTOGRÁFICA LACRE |
|---|---|---|---|---|---|---|---|---|---|---|---|---|---|---|
| 2661 | 18/12/2024 | TERMINAL DE ROCHA U-450 | PASSARELA | 5 | | Próximo ao DM-4501 | METÁLICA | 93 | REPROVADO | | Falta de Fixação com solda na Grade de Piso x Estrutura - <b>Reparar</b> | | 527591 | |

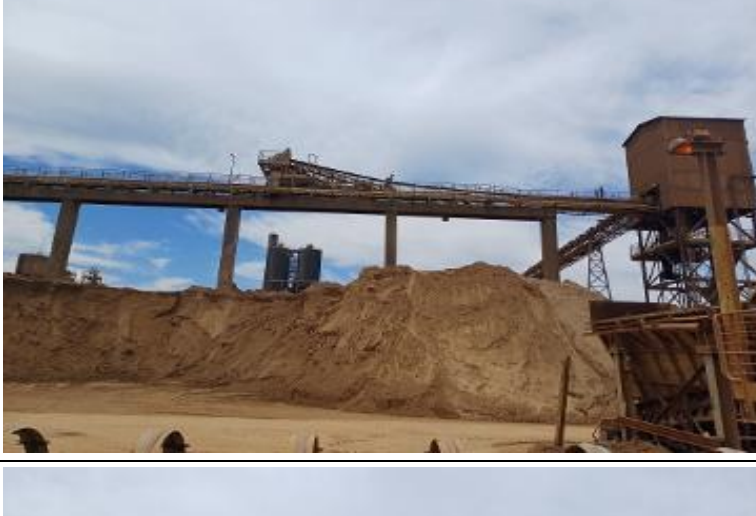
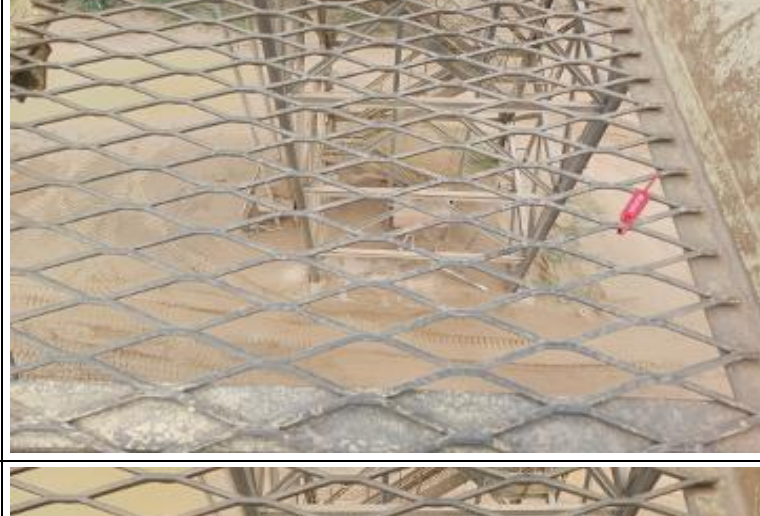
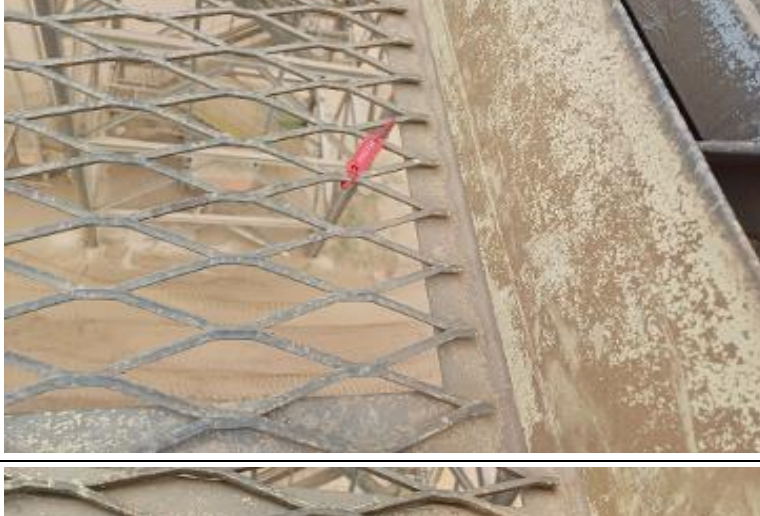
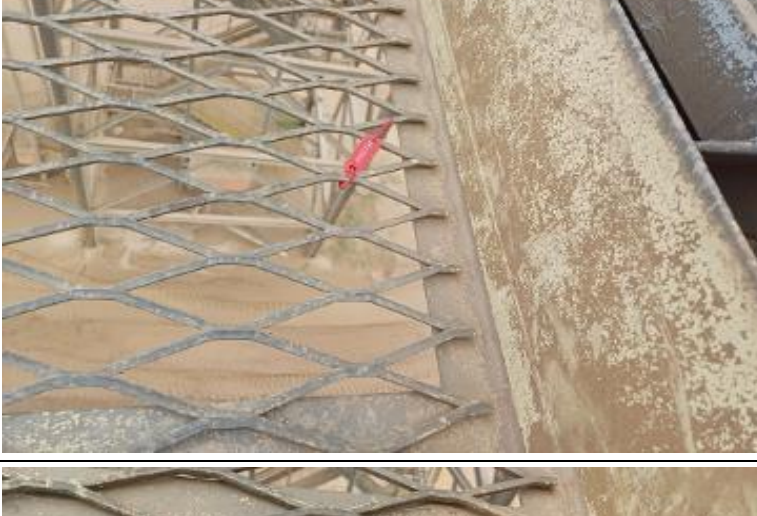
| REFERÊNCIA | DATA DA INSPEÇÃO | ÁREA / UNIDADE | LOCAL DA INSPEÇÃO | NÚMERO | EVIDÊNCIA FOTOGRÁFICA GERAL | DESCRIÇÃO DO LOCAL | MATERIAL DO PISO | REF. DESENHO | LAUDO | EVIDÊNCIA FOTOGRÁFICA LAUDO DA GRADE | SITUAÇÃO ENCONTRADA / RECOMENDAÇÃO | EVIDÊNCIA FOTOGRÁFICA INSPEÇÃO | NÚMERO DO LACRE | EVIDÊNCIA FOTOGRÁFICA LACRE |
|---|---|---|---|---|---|---|---|---|---|---|---|---|---|---|
| 2662 | 18/12/2024 | TERMINAL DE ROCHA U-450 | PASSARELA | 5 | | Próximo ao DM-4501 | METÁLICA | 93 | REPROVADO | | Falta de Fixação com solda na Grade de Piso x Estrutura - <b>Reparar</b> | | 527565 | |

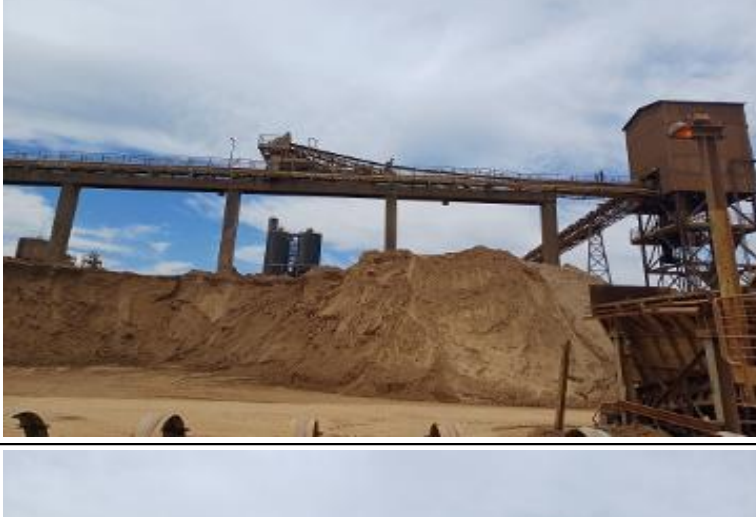
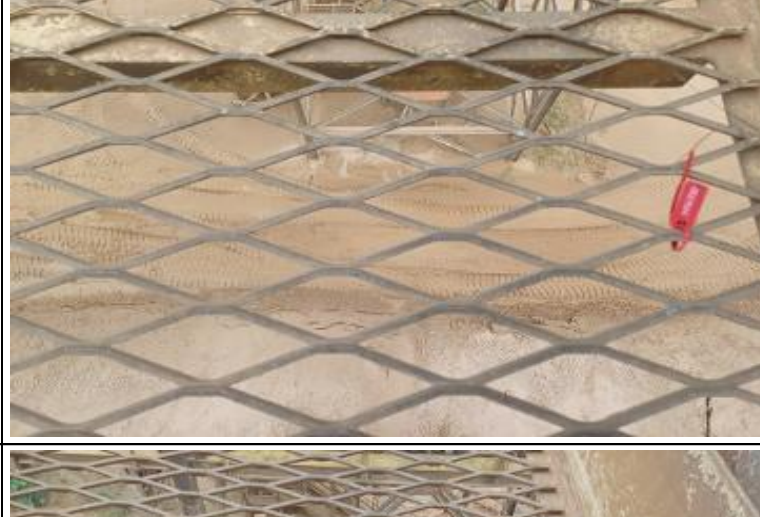
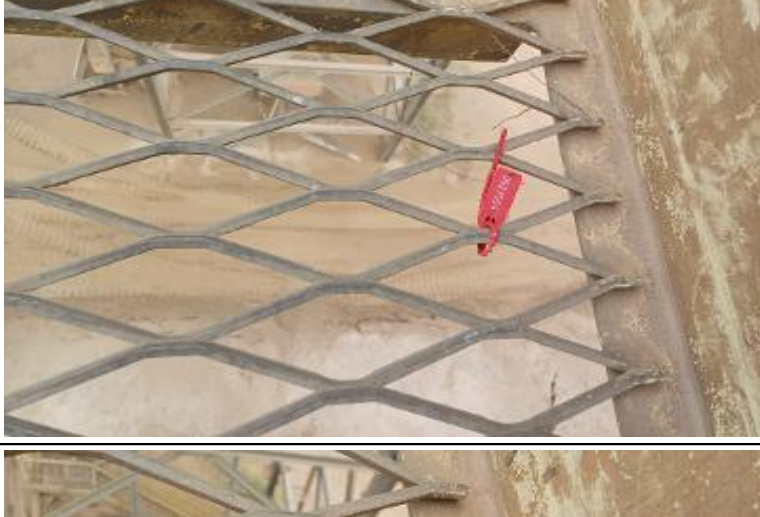
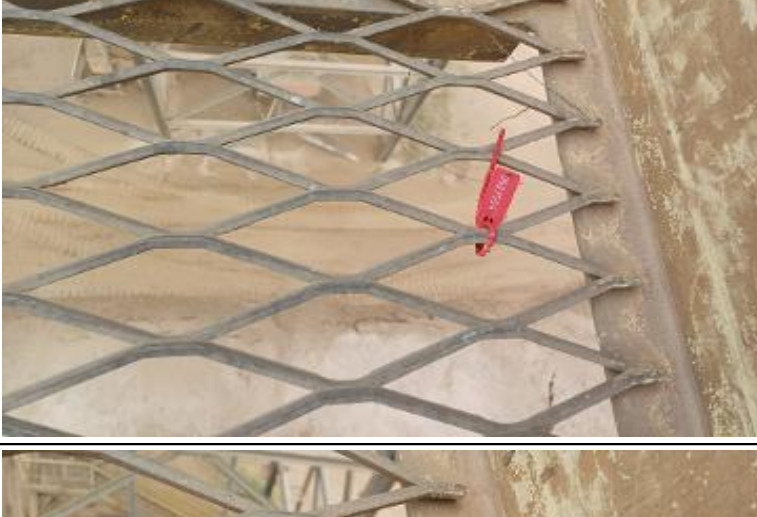
| REFERÊNCIA | DATA DA INSPEÇÃO | ÁREA / UNIDADE | LOCAL DA INSPEÇÃO | NÚMERO | EVIDÊNCIA FOTOGRÁFICA GERAL | DESCRIÇÃO DO LOCAL | MATERIAL DO PISO | REF. DESENHO | LAUDO | EVIDÊNCIA FOTOGRÁFICA LAUDO DA GRADE | SITUAÇÃO ENCONTRADA / RECOMENDAÇÃO | EVIDÊNCIA FOTOGRÁFICA INSPEÇÃO | NÚMERO DO LACRE | EVIDÊNCIA FOTOGRÁFICA LACRE |
|---|---|---|---|---|---|---|---|---|---|---|---|---|---|---|
| 2663 | 18/12/2024 | TERMINAL DE ROCHA U-450 | PASSARELA | 5 | | Próximo ao DM-4501 | METÁLICA | 93 | REPROVADO | | Falta de Fixação com solda na Grade de Piso x Estrutura - <b>Reparar</b> | | 527564 | |

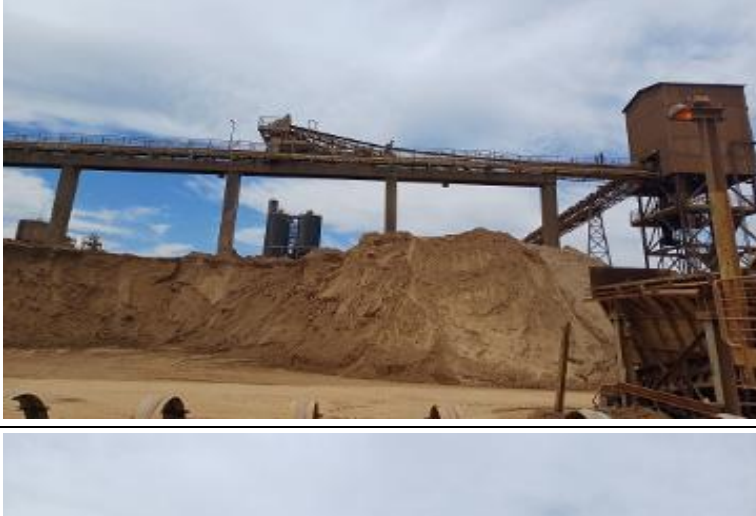
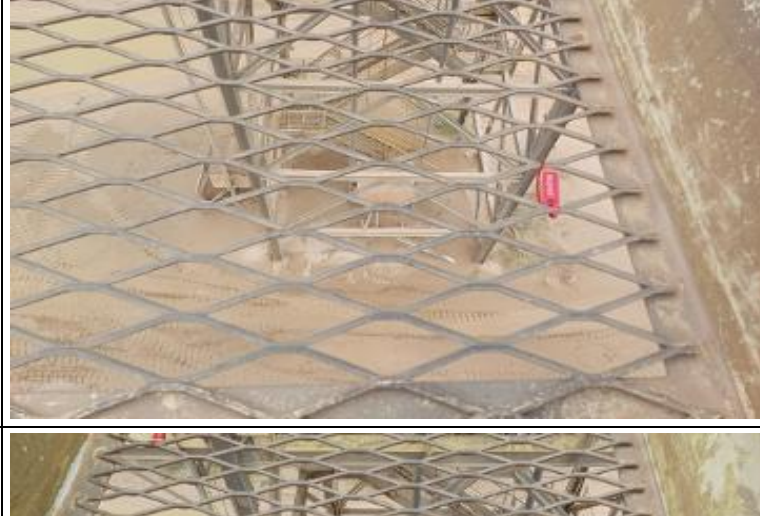
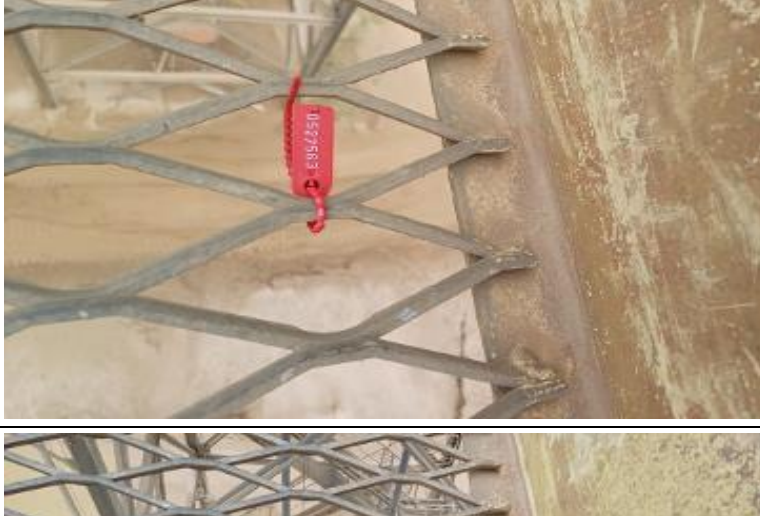
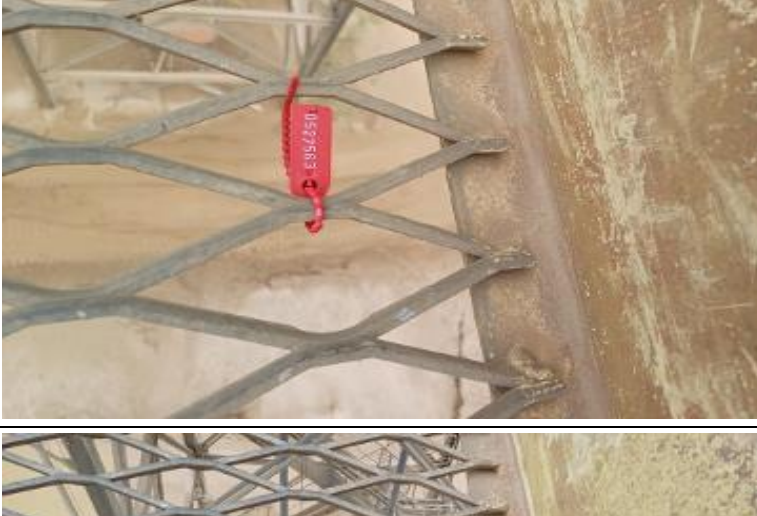
| REFERÊNCIA | DATA DA INSPEÇÃO | ÁREA / UNIDADE | LOCAL DA INSPEÇÃO | NÚMERO | EVIDÊNCIA FOTOGRÁFICA GERAL | DESCRIÇÃO DO LOCAL | MATERIAL DO PISO | REF. DESENHO | LAUDO | EVIDÊNCIA FOTOGRÁFICA LAUDO DA GRADE | SITUAÇÃO ENCONTRADA / RECOMENDAÇÃO | EVIDÊNCIA FOTOGRÁFICA INSPEÇÃO | NÚMERO DO LACRE | EVIDÊNCIA FOTOGRÁFICA LACRE |
|---|---|---|---|---|---|---|---|---|---|---|---|---|---|---|
| 2664 | 18/12/2024 | TERMINAL DE ROCHA U-450 | PASSARELA | 5 | | Próximo ao DM-4501 | METÁLICA | 93 | REPROVADO | | Falta de Fixação com solda na Grade de Piso x Estrutura - <b>Reparar</b> | | 527563 | |

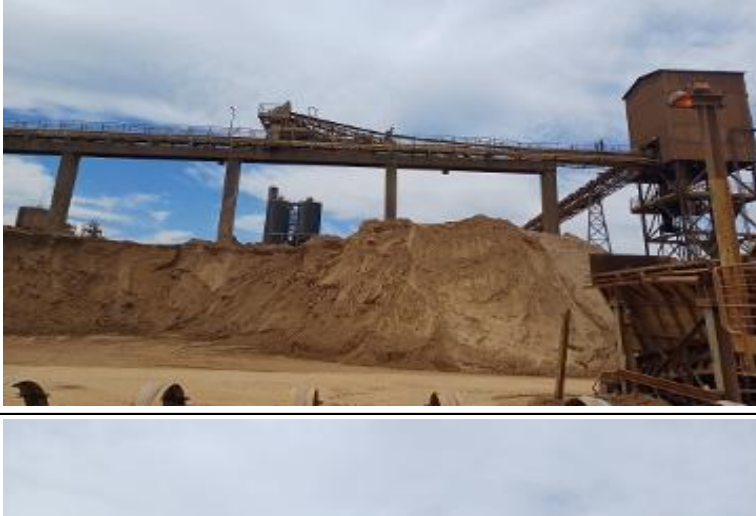
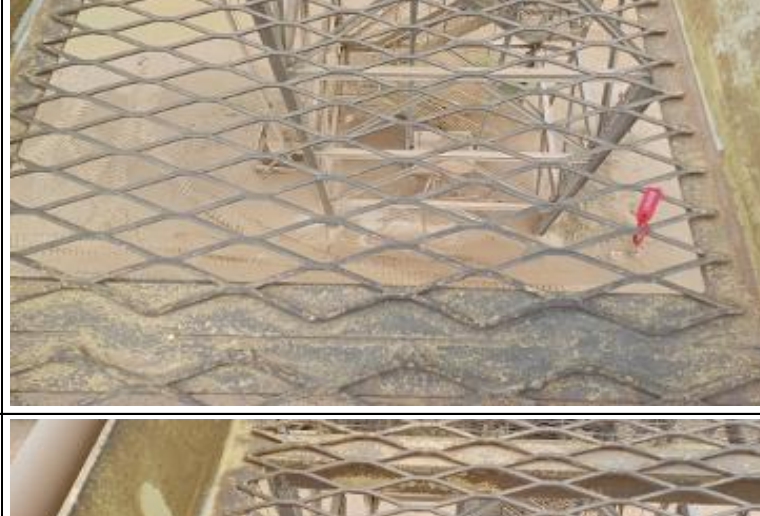
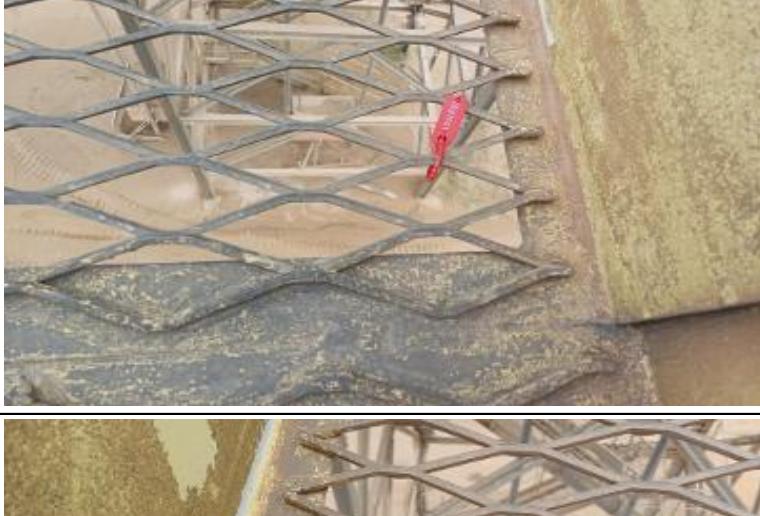
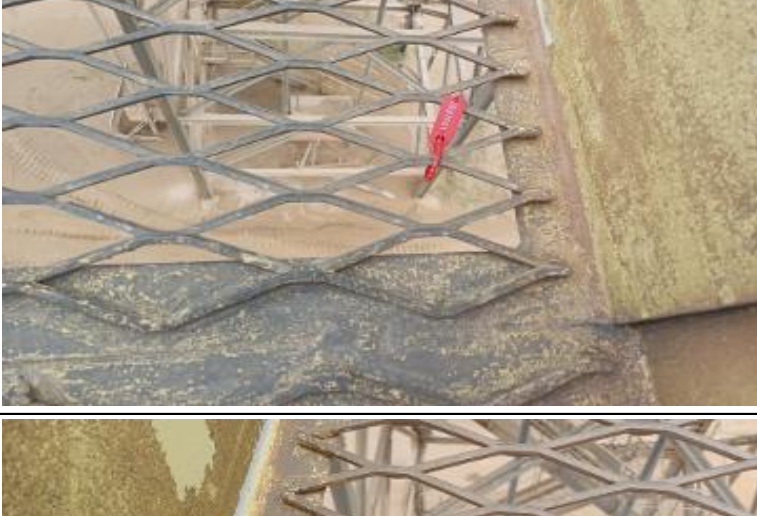
| REFERÊNCIA | DATA DA INSPEÇÃO | ÁREA / UNIDADE | LOCAL DA INSPEÇÃO | NÚMERO | EVIDÊNCIA FOTOGRÁFICA GERAL | DESCRIÇÃO DO LOCAL | MATERIAL DO PISO | REF. DESENHO | LAUDO | EVIDÊNCIA FOTOGRÁFICA LAUDO DA GRADE | SITUAÇÃO ENCONTRADA / RECOMENDAÇÃO | EVIDÊNCIA FOTOGRÁFICA INSPEÇÃO | NÚMERO DO LACRE | EVIDÊNCIA FOTOGRÁFICA LACRE |
|---|---|---|---|---|---|---|---|---|---|---|---|---|---|---|
| 2665 | 18/12/2024 | TERMINAL DE ROCHA U-450 | PASSARELA | 5 | | Próximo ao DM-4501 | METÁLICA | 93 | REPROVADO | | Falta de Fixação com solda na Grade de Piso x Estrutura - <b>Reparar</b> | | 527561 | |

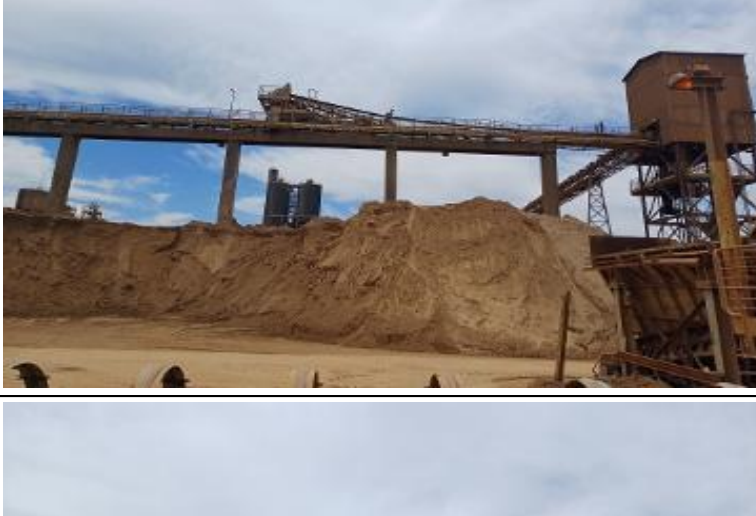
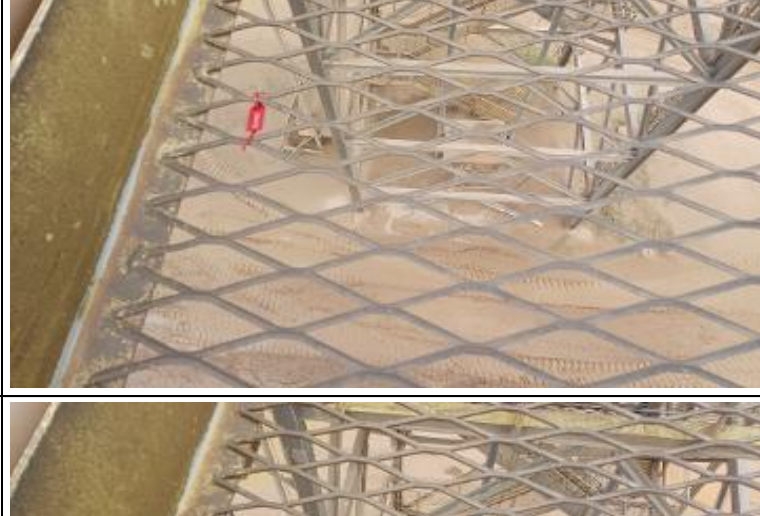
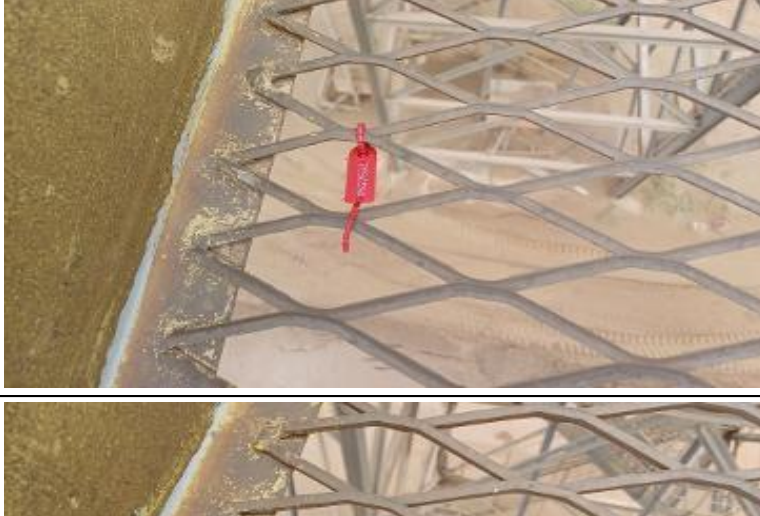
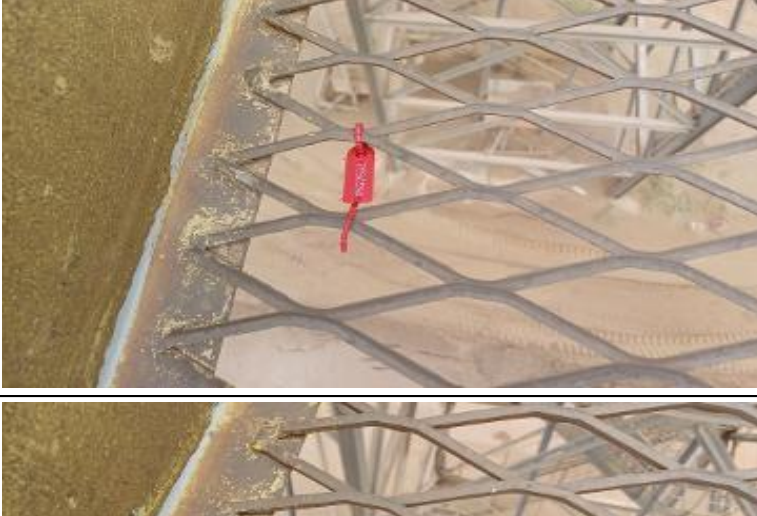
| REFERÊNCIA | DATA DA INSPEÇÃO | ÁREA / UNIDADE | LOCAL DA INSPEÇÃO | NÚMERO | EVIDÊNCIA FOTOGRÁFICA GERAL | DESCRIÇÃO DO LOCAL | MATERIAL DO PISO | REF. DESENHO | LAUDO | EVIDÊNCIA FOTOGRÁFICA LAUDO DA GRADE | SITUAÇÃO ENCONTRADA / RECOMENDAÇÃO | EVIDÊNCIA FOTOGRÁFICA INSPEÇÃO | NÚMERO DO LACRE | EVIDÊNCIA FOTOGRÁFICA LACRE |
|---|---|---|---|---|---|---|---|---|---|---|---|---|---|---|
| 2666 | 18/12/2024 | TERMINAL DE ROCHA U-450 | PASSARELA | 5 | | Próximo ao DM-4501 | METÁLICA | 93 | REPROVADO | | Falta de Fixação com solda na Grade de Piso x Estrutura - <b>Reparar</b> | | 527562 | |

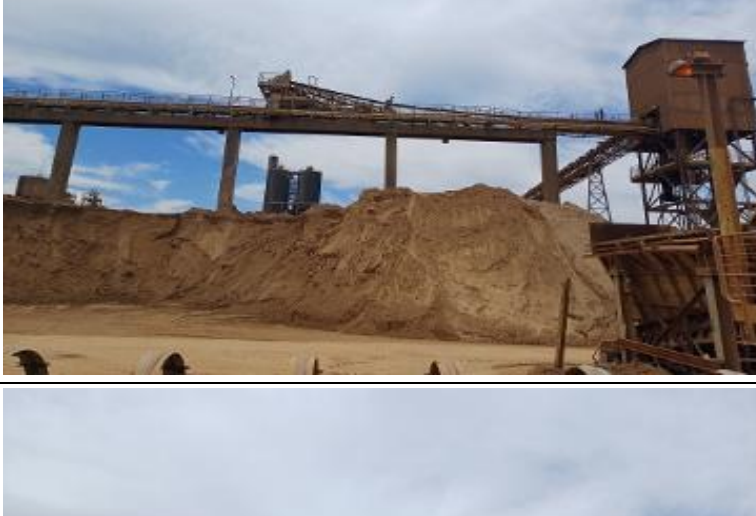
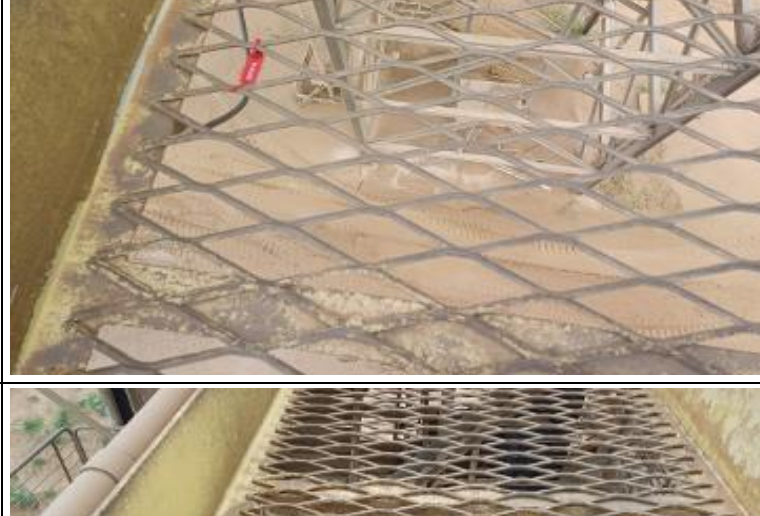
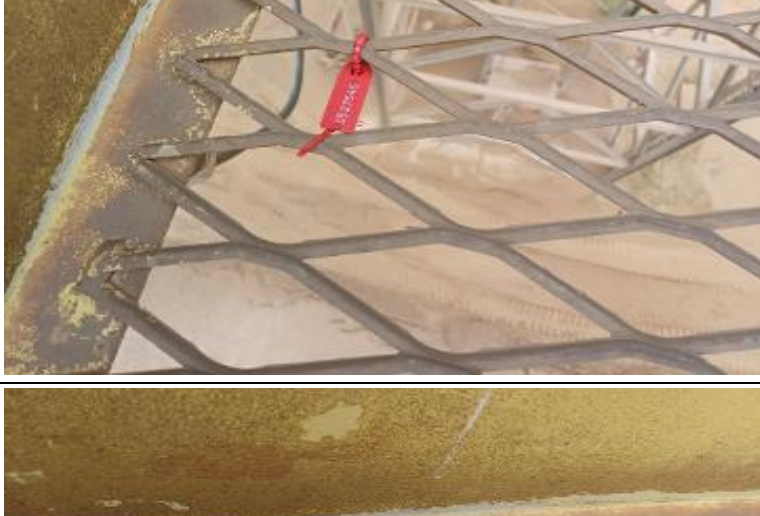
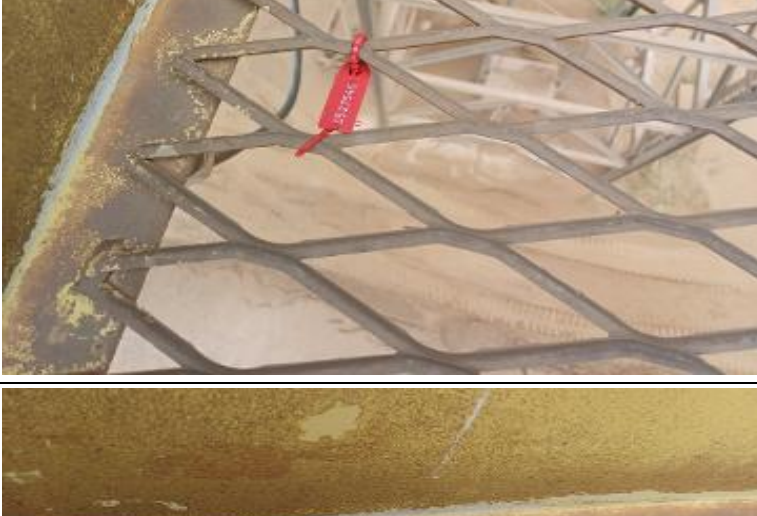
| REFERÊNCIA | DATA DA INSPEÇÃO | ÁREA / UNIDADE | LOCAL DA INSPEÇÃO | NÚMERO | EVIDÊNCIA FOTOGRÁFICA GERAL | DESCRIÇÃO DO LOCAL | MATERIAL DO PISO | REF. DESENHO | LAUDO | EVIDÊNCIA FOTOGRÁFICA LAUDO DA GRADE | SITUAÇÃO ENCONTRADA / RECOMENDAÇÃO | EVIDÊNCIA FOTOGRÁFICA INSPEÇÃO | NÚMERO DO LACRE | EVIDÊNCIA FOTOGRÁFICA LACRE |
|---|---|---|---|---|---|---|---|---|---|---|---|---|---|---|
| 2667 | 18/12/2024 | TERMINAL DE ROCHA U-450 | PASSARELA | 5 | | Próximo ao DM-4501 | METÁLICA | 93 | REPROVADO | | Falta de Fixação com solda na Grade de Piso x Estrutura - <b>Reparar</b> | | 527546 | |

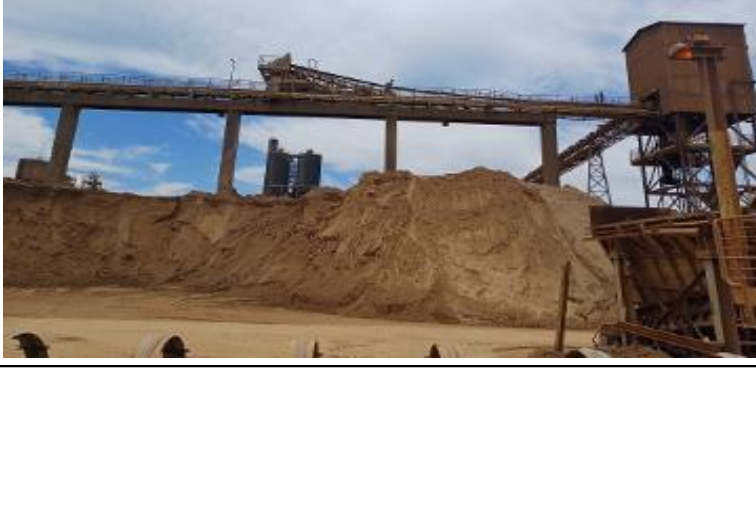
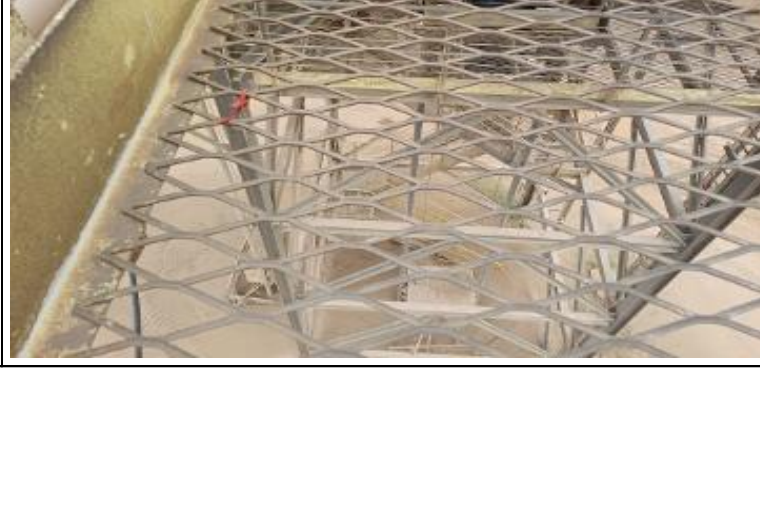
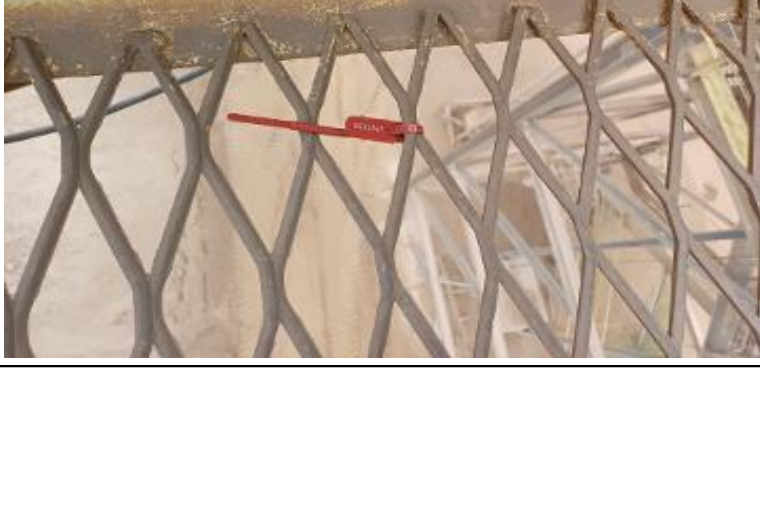
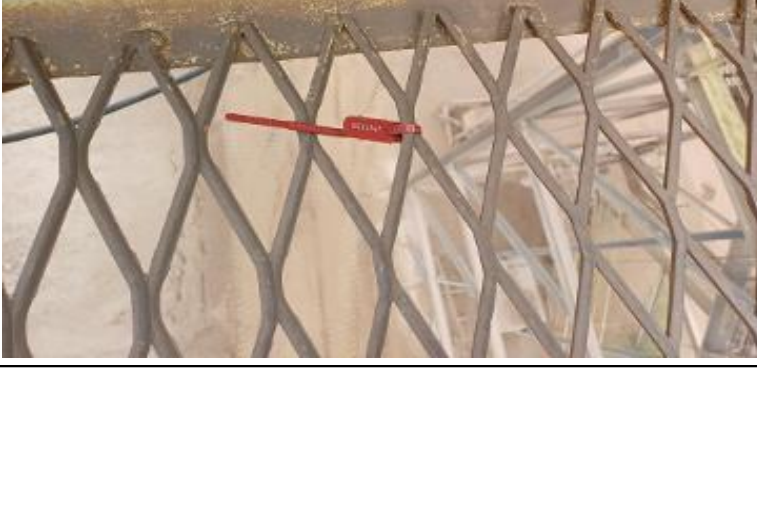
| REFERÊNCIA | DATA DA INSPEÇÃO | ÁREA / UNIDADE | LOCAL DA INSPEÇÃO | NÚMERO | EVIDÊNCIA FOTOGRÁFICA GERAL | DESCRIÇÃO DO LOCAL | MATERIAL DO PISO | REF. DESENHO | LAUDO | EVIDÊNCIA FOTOGRÁFICA LAUDO DA GRADE | SITUAÇÃO ENCONTRADA / RECOMENDAÇÃO | EVIDÊNCIA FOTOGRÁFICA INSPEÇÃO | NÚMERO DO LACRE | EVIDÊNCIA FOTOGRÁFICA LACRE |
|---|---|---|---|---|---|---|---|---|---|---|---|---|---|---|
| 2668 | 18/12/2024 | TERMINAL DE ROCHA U-450 | PASSARELA | 5 | | Próximo ao DM-4501 | METÁLICA | 93 | REPROVADO | | Falta de Fixação com solda na Grade de Piso x Estrutura - <b>Reparar</b> | | 4147 | |
