| <b>RELATÓRIO DE INSPEÇÃO<br/>NR-11</b> | | Relatório 11-0953 | Página 1 |

# INSPEÇÃO DE INTEGRIDADE CONFORME NR-11

## FERRERO ROCHER

## BERG STEEL FORNO - 10219578

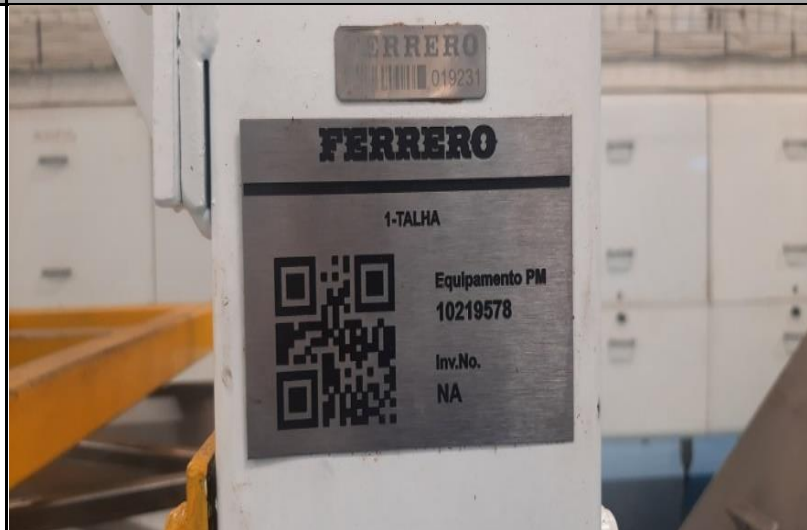
| <div><div></div><div>A Engenharia das NRs</div></div> | | RELATÓRIO DE INSPEÇÃO NR-11 | | | | <div>FERRERO</div> |
|---|---|---|---|---|---|---|
| 1 | TAG - IDENTIFICAÇÃO | EXTERNO | Foi evidenciado que o equipamento possui identificação de TAG. | NADA CONSTA | - | |

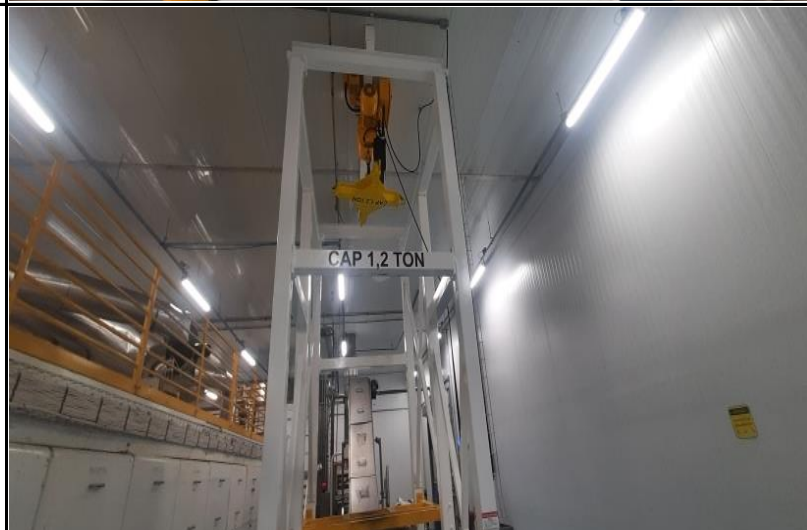
| <div><div></div><div>A Engenharia das NRs</div></div> | | RELATÓRIO DE INSPEÇÃO NR-11 | | | | <div>FERRERO</div> |
|---|---|---|---|---|---|---|
| 2 | ILUMINAÇÃO- INTEGRIDADE | EXTERNO | Foi evidenciado que o ambiente encontra-se com iluminação adequada. | NADA CONSTA | - | |

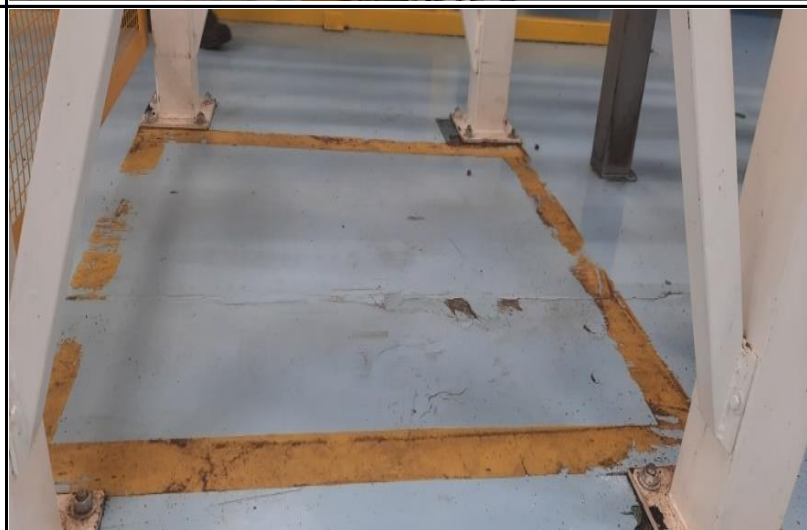
| <div><div></div><div>A Engenharia das NRs</div></div> | | RELATÓRIO DE INSPEÇÃO NR-11 | | | | <div>FERRERO</div> |
|---|---|---|---|---|---|---|
| 3 | DEMARCAÇÃO DA ÁREA - IÇAMENTO DE CARGA - INTEGRIDADE | EXTERNO | Foi evidenciado que a área de carga suspensa encontra-se com demarcação do piso apagada. | Necessário pintar demarcação de carga suspensa no piso. | P-2 | |

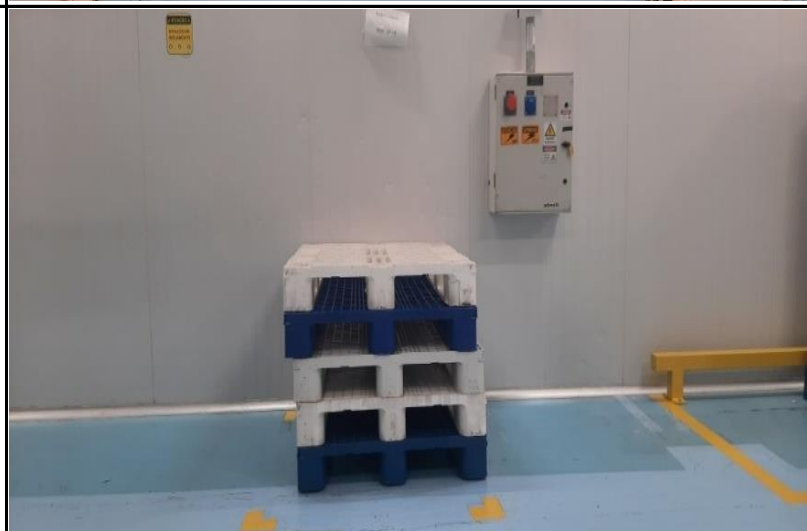
| <div><div></div><div>A Engenharia das NRs</div></div> | | RELATÓRIO DE INSPEÇÃO NR-11 | | | | <div>FERRERO</div> |
|---|---|---|---|---|---|---|
| 4 | ÁREA DE ACESSO - ORGANIZAÇÃO | EXTERNO | Foi evidenciado que a área de acesso encontra-se com demarcação do piso adequada. | NADA CONSTA | - | |

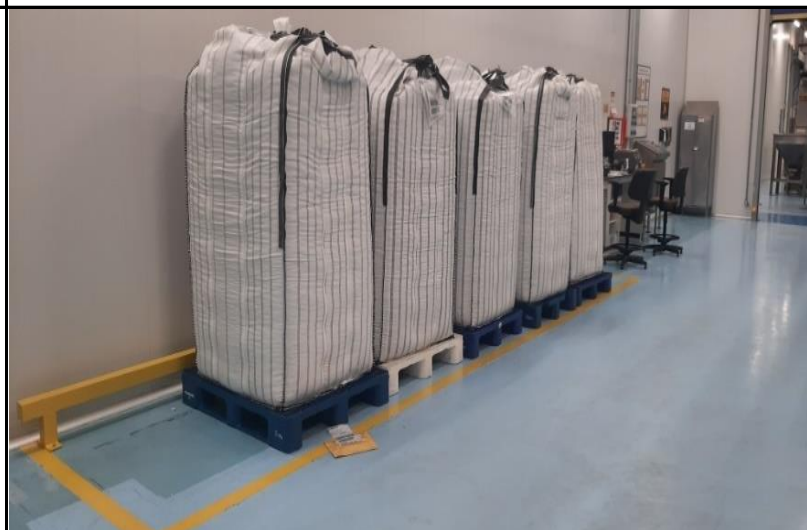
| <div><div></div><div>A Engenharia das NRs</div></div> | | RELATÓRIO DE INSPEÇÃO NR-11 | | | | <div>FERRERO</div> |
|---|---|---|---|---|---|---|
| 5 | ÁREA DE ACESSO - ORGANIZAÇÃO | EXTERNO | Foi evidenciado que a área de acesso encontra-se com demarcação do piso adequada. | NADA CONSTA | - | |

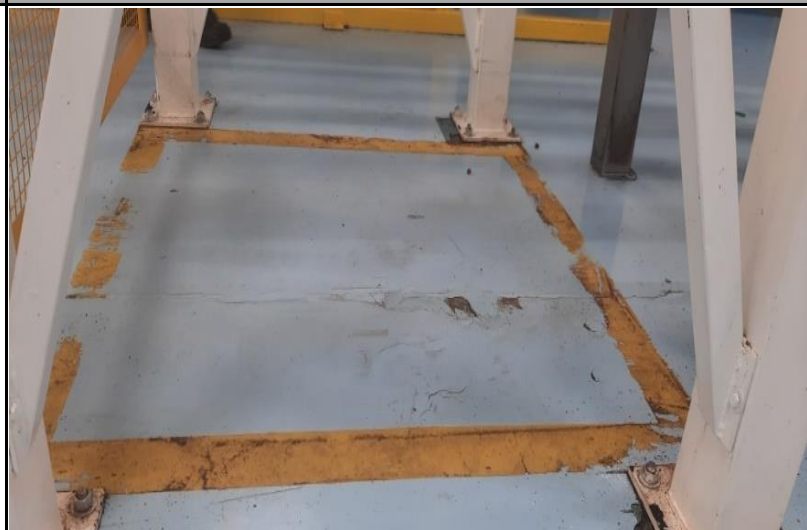
| <div><div><div><div>CONERGE</div><div>A Engenharia das NRs</div></div></div></div> | | RELATÓRIO DE INSPEÇÃO NR-11 | | | | <div></div> |
|---|---|---|---|---|---|---|
| 6 | DEMARCAÇÃO DA ÁREA - IÇAMENTO DE CARGA - INTEGRIDADE | EXTERNO | Foi evidenciado que a área de carga suspensa encontra-se com demarcação do piso apagada. | Necessário pintar demarcação de carga suspensa no piso. | P-2 | |

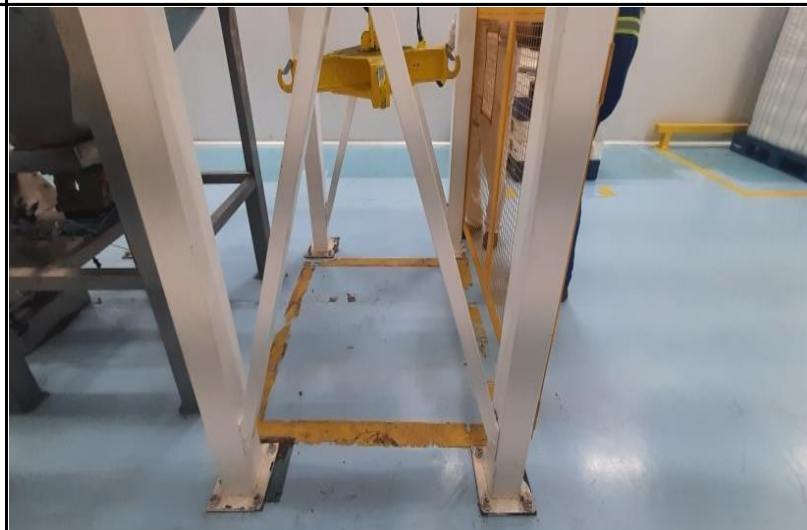
| <div><div><div><div>CONERGE</div><div>A Engenharia das NRs</div></div></div></div> | | RELATÓRIO DE INSPEÇÃO NR-11 | | | | <div></div> |
|---|---|---|---|---|---|---|
| 7 | ISOLAMENTO DA ÁREA - IÇAMENTO DE CARGA - INTEGRIDADE | EXTERNO | Foi evidenciado que a área de içamento da talha encontra-se sem o isolamento adequado. | Necessário isolar laterais da área de içamento de carga. | P-1 | |

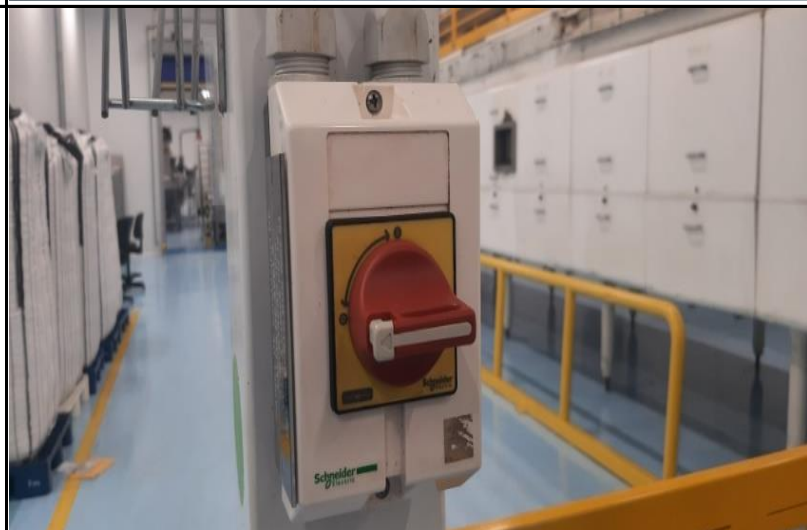
| <div><div><div><div>CONERGE</div><div>A Engenharia das NRs</div></div></div></div> | | RELATÓRIO DE INSPEÇÃO NR-11 | | | | <div></div> |
|---|---|---|---|---|---|---|
| 8 | CHAVE GERAL - INTEGRIDADE | EXTERNO | Foi evidenciado que a chave geral do equipamento encontra-se em bom estado de conservação. | NADA CONSTA | - | |

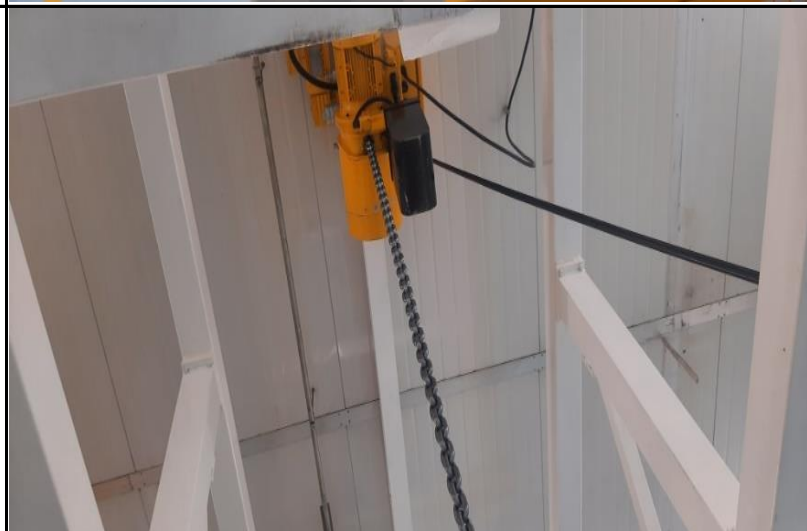
| <div><div><div><div>CONERGE</div><div>A Engenharia das NRs</div></div></div></div> | | RELATÓRIO DE INSPEÇÃO NR-11 | | | | <div></div> |
|---|---|---|---|---|---|---|
| 9 | CORRENTE - INTEGRIDADE | EXTERNO | Foi evidenciado que a corrente encontra-se em bom estado de conservação. | NADA CONSTA | - | |

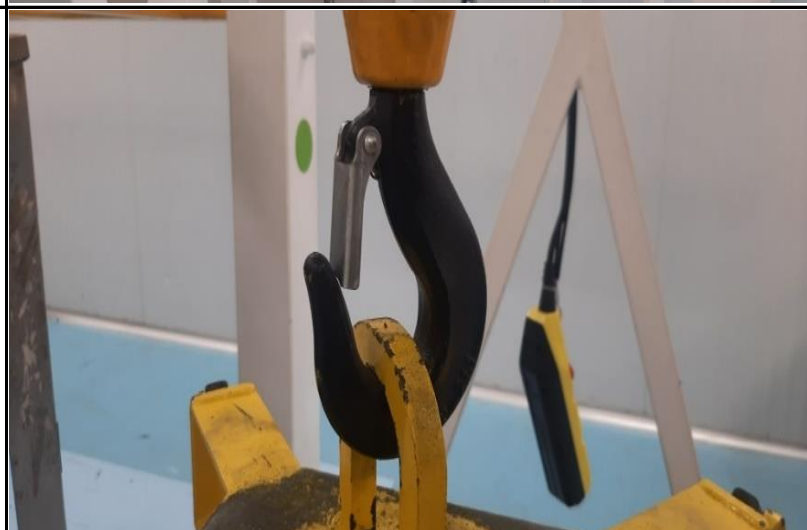
| <div><div><div><div>CONERGE</div><div>A Engenharia das NRs</div></div></div></div> | | RELATÓRIO DE INSPEÇÃO NR-11 | | | | <div></div> |
|---|---|---|---|---|---|---|
| 10 | GANCHO DO MOITÃO 1.5T - INTEGRIDADE | EXTERNO | Foi evidenciado que o gancho do moitão encontra-se em bom estado de conservação. | NADA CONSTA | - | |

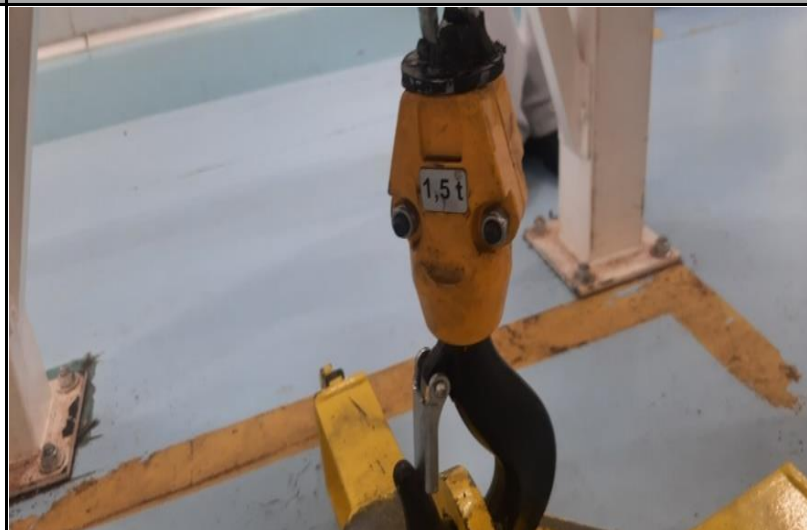
| <div><div>CONERGE</div><div>A Engenharia das NRs</div></div> | | RELATÓRIO DE INSPEÇÃO NR-11 | | | | <div>FERRERO</div> |
|---|---|---|---|---|---|---|
| 11 | GANCHO MOITÃO - IDENTIFICAÇÃO CAPACIDADE | EXTERNO | Foi evidenciado que o gancho do moitão possui identificação de capacidade. | NADA CONSTA | - | |

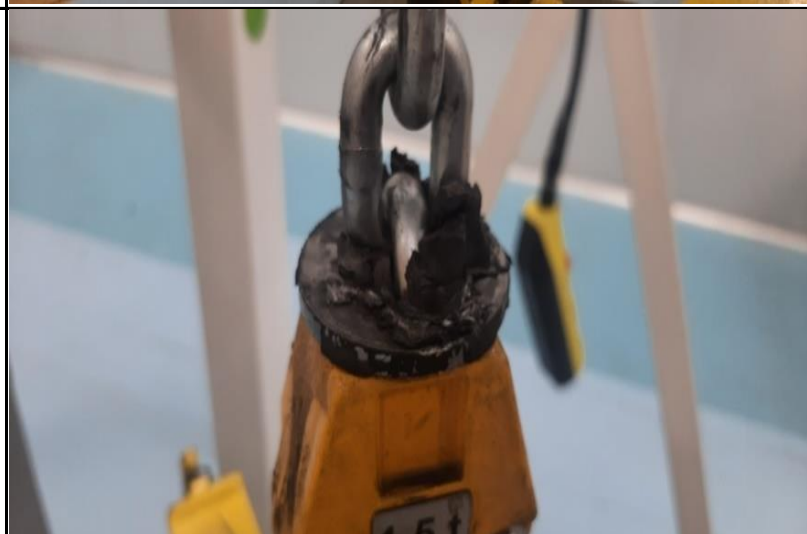
| <div><div>CONERGE</div><div>A Engenharia das NRs</div></div> | | RELATÓRIO DE INSPEÇÃO NR-11 | | | | <div>FERRERO</div> |
|---|---|---|---|---|---|---|
| 12 | BATENTE DA CORRENTE- INTEGRIDADE | EXTERNO | Foi evidenciado que a batente da corrente do moitão encontra-se danificada. | Necessário substituir a batente da corrente do equipamento. | P-1 | |

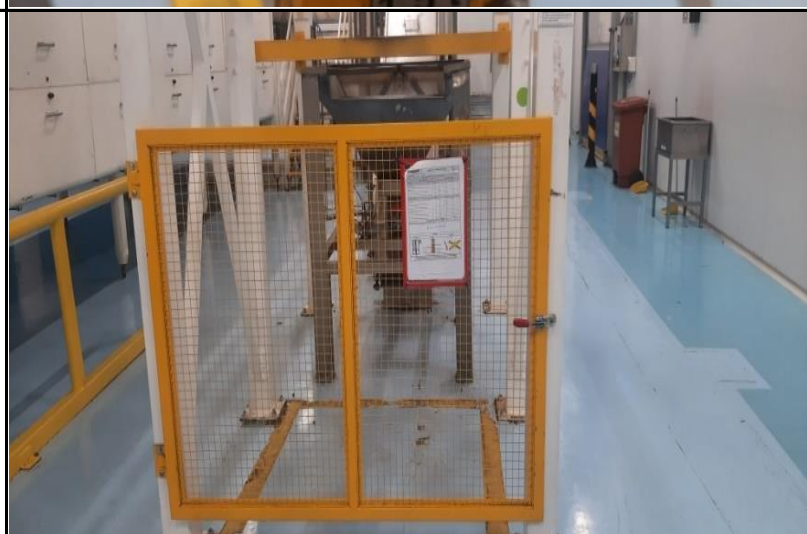
| <div><div>CONERGE</div><div>A Engenharia das NRs</div></div> | | RELATÓRIO DE INSPEÇÃO NR-11 | | | | <div>FERRERO</div> |
|---|---|---|---|---|---|---|
| 13 | SINALIZAÇÃO DE MOVIMENTAÇÃO DE CARGA | EXTERNO | Foi evidenciado que a estrutura encontra-se sem sinalização de movimentação de carga suspensa. | Necessário instalar sinalização de movimentação de carga suspensa na estrutura do equipamento. | P-3 | |

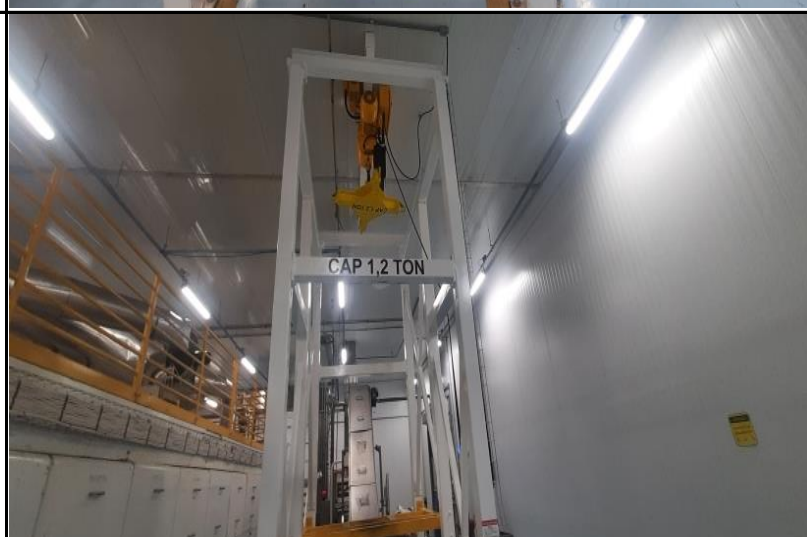
| <div><div>CONERGE</div><div>A Engenharia das NRs</div></div> | | RELATÓRIO DE INSPEÇÃO NR-11 | | | | <div>FERRERO</div> |
|---|---|---|---|---|---|---|
| 14 | ESTRUTURA- INTEGRIDADE | EXTERNO | Foi evidenciado que a estrutura encontra-se em bom estado de conservação. | NADA CONSTA | - | |

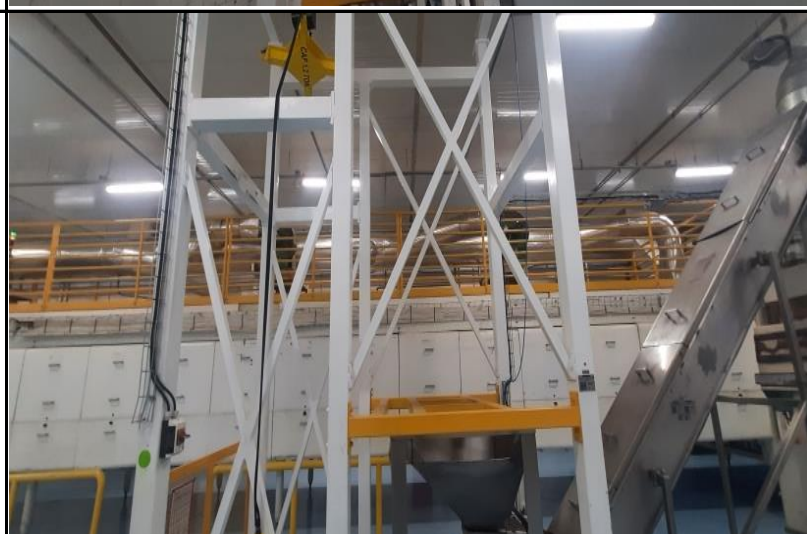
| <div><div>CONERGE</div><div>A Engenharia das NRs</div></div> | | RELATÓRIO DE INSPEÇÃO NR-11 | | | | <div>FERRERO</div> |
|---|---|---|---|---|---|---|
| 15 | SOLDAS- INTEGRIDADE | EXTERNO | Foi evidenciado que as soldas da estrutura encontram-se em bom estado de conservação. | NADA CONSTA | - | |

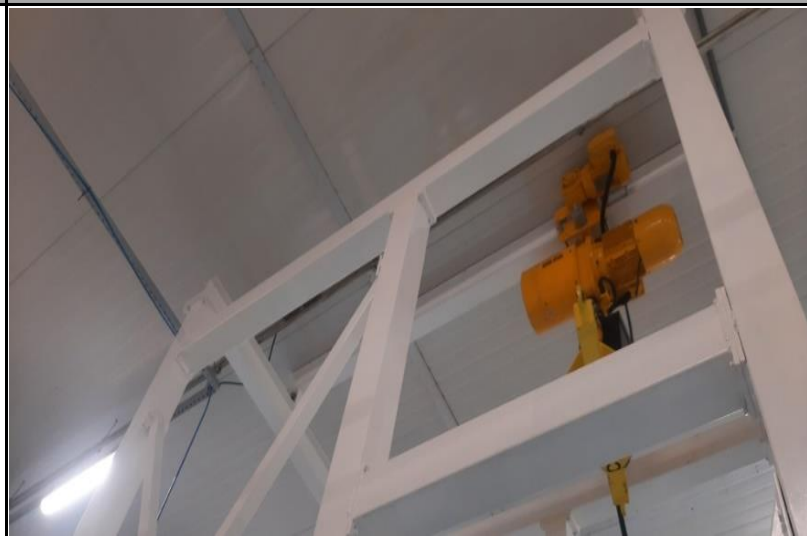
| <div><div>CONERGE</div><div>A Engenharia das NRs</div></div> | | RELATÓRIO DE INSPEÇÃO NR-11 | | | | FERRERO |
|---|---|---|---|---|---|---|
| 16 | PARAFUSOS-<br>INTEGRIDADE | EXTERNO | Foi evidenciado que os parafusos da estrutura encontram-se em bom estado de conservação. | NADA CONSTA | - | |

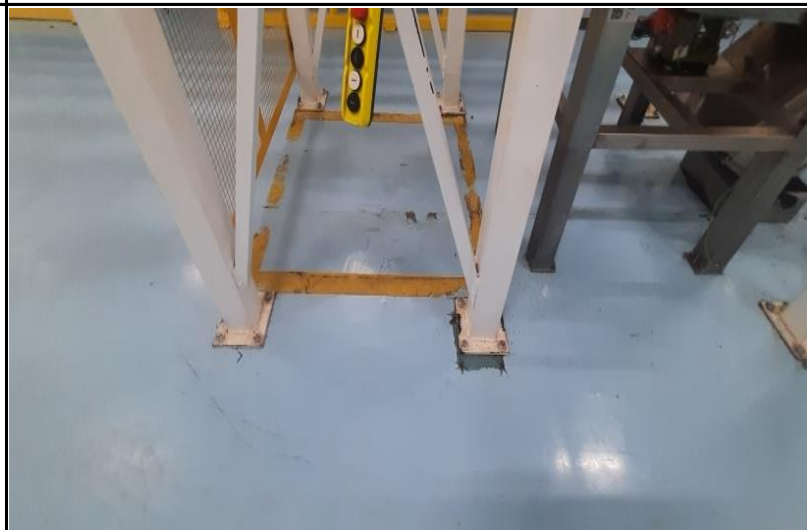
| <div><div>CONERGE</div><div>A Engenharia das NRs</div></div> | | RELATÓRIO DE INSPEÇÃO NR-11 | | | | FERRERO |
|---|---|---|---|---|---|---|
| 17 | CHUMBADORES-<br>INTEGRIDADE | EXTERNO | Foi evidenciado que os chumbadores da estrutura encontram-se em bom estado de conservação. | NADA CONSTA | - | |

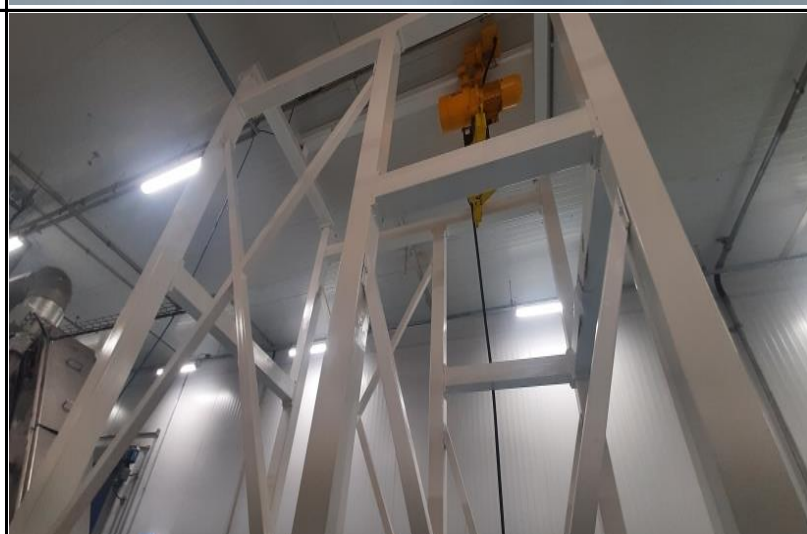
| <div><div>CONERGE</div><div>A Engenharia das NRs</div></div> | | RELATÓRIO DE INSPEÇÃO NR-11 | | | | FERRERO |
|---|---|---|---|---|---|---|
| 18 | FIXAÇÃO-<br>INTEGRIDADE | EXTERNO | Foi evidenciado que a fixação da estrutura encontra-se em bom estado de conservação. | NADA CONSTA | - | |

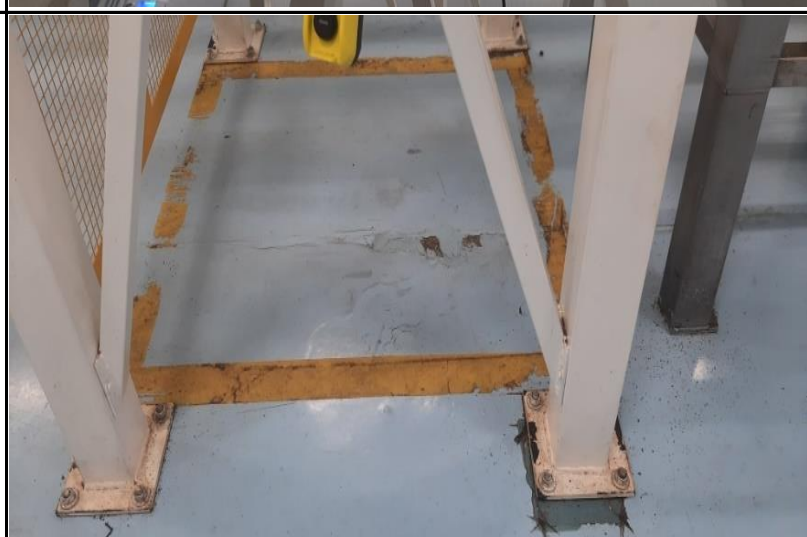
| <div><div>CONERGE</div><div>A Engenharia das NRs</div></div> | | RELATÓRIO DE INSPEÇÃO NR-11 | | | | FERRERO |
|---|---|---|---|---|---|---|
| 19 | PINTURA-<br>INTEGRIDADE | EXTERNO | Foi evidenciado que a base da estrutura encontra-se em com pintura deteriorada. | Necessário pintar base da estrutura do equipamento. | P-3 | |

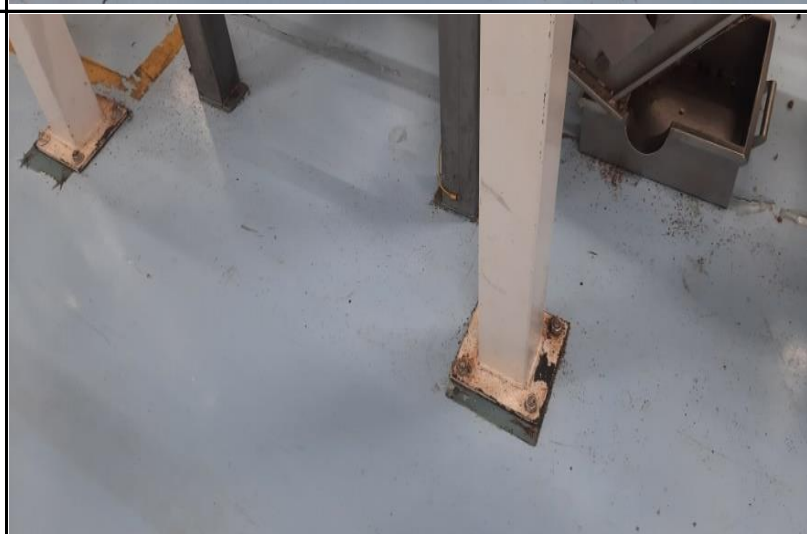
| <div><div>CONERGE</div><div>A Engenharia das NRs</div></div> | | RELATÓRIO DE INSPEÇÃO NR-11 | | | | FERRERO |
|---|---|---|---|---|---|---|
| 20 | CORROSÃO | EXTERNO | Foi evidenciado que a base da estrutura encontra-se com corrosão superficial. | Necessário realizar tratamento da base da estrutura. | P-3 | |

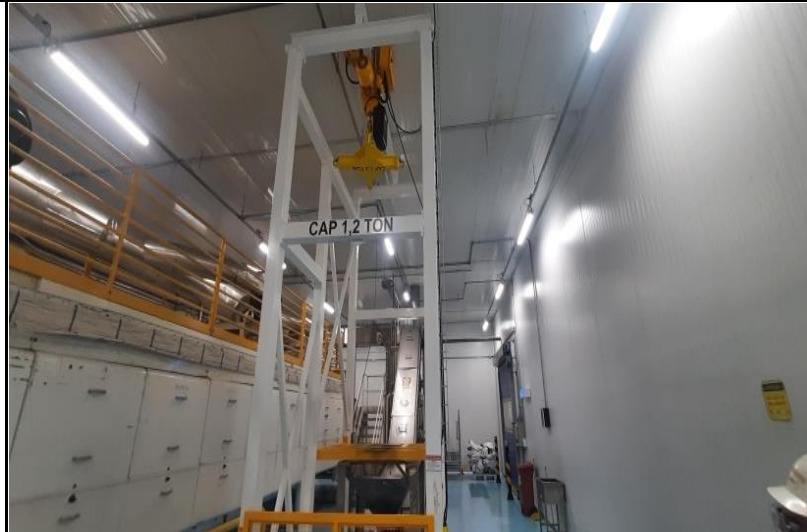
| <div><div><div>A Engenharia das NRs</div></div></div> | | RELATÓRIO DE INSPEÇÃO NR-11 | | | | <div></div> |
|---|---|---|---|---|---|---|
| 21 | SINAL SONORO - INTEGRIDADE | EXTERNO | Foi evidenciado que o equipamento não possui sinal sonoro. | Necessário instalar sinal sonoro no equipamento. | P-1 | |

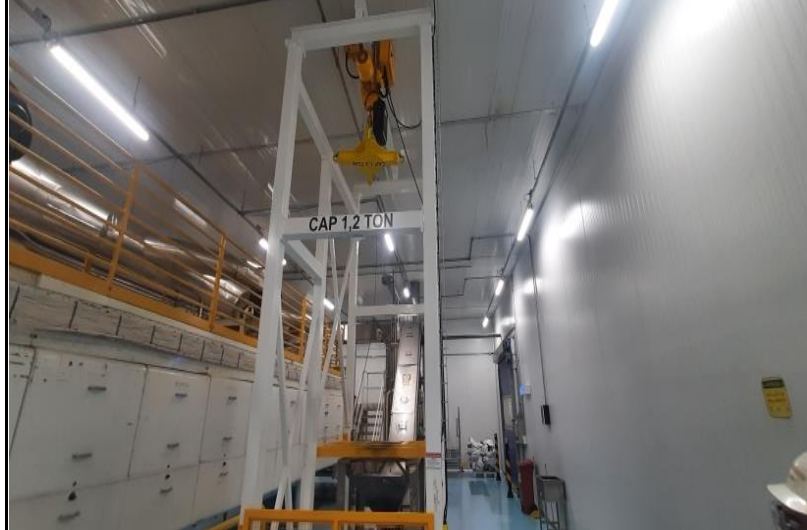
| <div><div><div>A Engenharia das NRs</div></div></div> | | RELATÓRIO DE INSPEÇÃO NR-11 | | | | <div></div> |
|---|---|---|---|---|---|---|
| 22 | SINAL LUMINOSO - INTEGRIDADE | EXTERNO | Foi evidenciado que o equipamento não possui sinal luminoso. | Necessário instalar sinal luminoso no equipamento. | P-1 | |

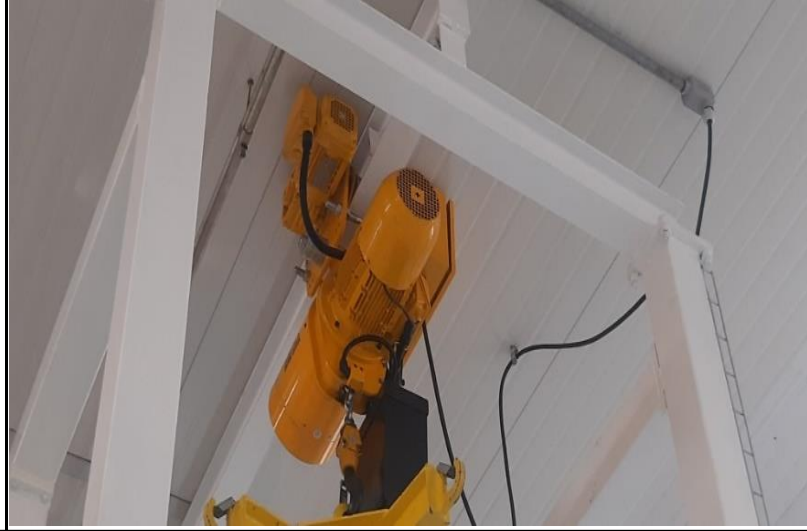
| <div><div><div>A Engenharia das NRs</div></div></div> | | RELATÓRIO DE INSPEÇÃO NR-11 | | | | <div></div> |
|---|---|---|---|---|---|---|
| 23 | TROLLEY - INTEGRIDADE | EXTERNO | Foi evidenciado que o trolley encontra-se em bom estado de conservação. | NADA CONSTA | - | |

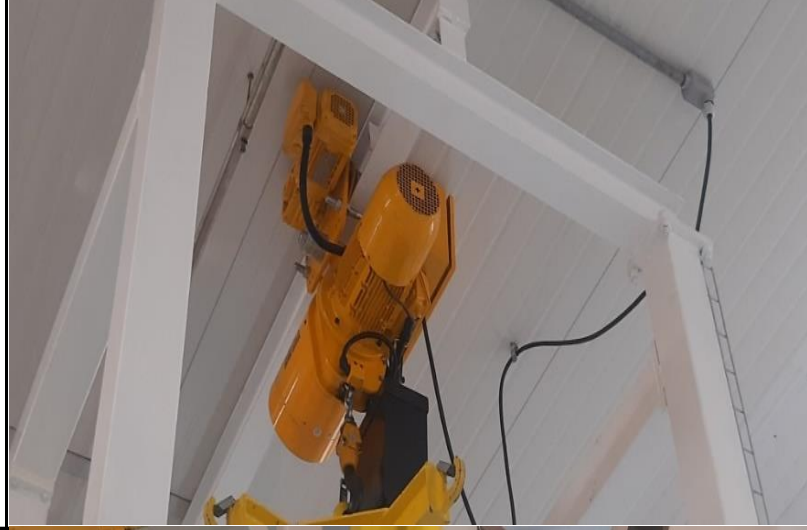
| <div><div><div>A Engenharia das NRs</div></div></div> | | RELATÓRIO DE INSPEÇÃO NR-11 | | | | <div></div> |
|---|---|---|---|---|---|---|
| 24 | MOTOR - INTEGRIDADE | EXTERNO | Foi evidenciado que o motor encontra-se em bom estado de conservação. | NADA CONSTA | - | |

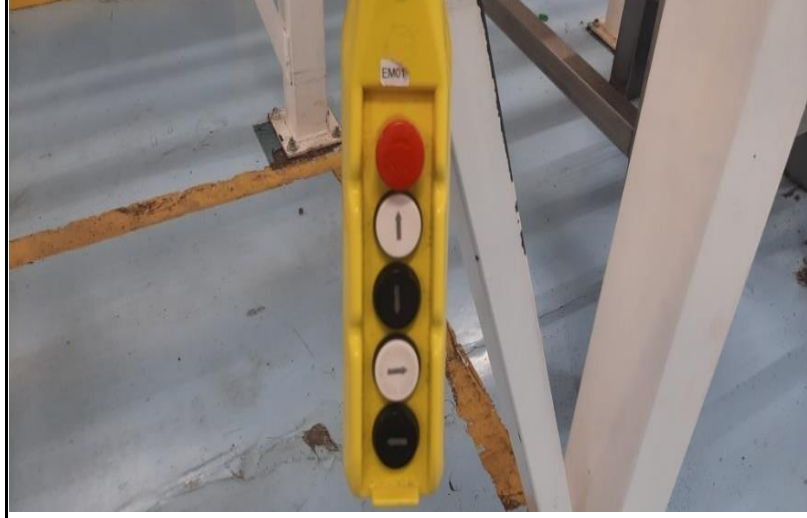
| <div><div><div>A Engenharia das NRs</div></div></div> | | RELATÓRIO DE INSPEÇÃO NR-11 | | | | <div></div> |
|---|---|---|---|---|---|---|
| 25 | CONTROLE DE COMANDO - INTEGRIDADE | EXTERNO | Foi evidenciado que o controle de comando encontra-se sem local adequado para ser guardado. | Necessário instalar local adequado na estrutura, a fim de guardar o controle de comando. | P-3 | |

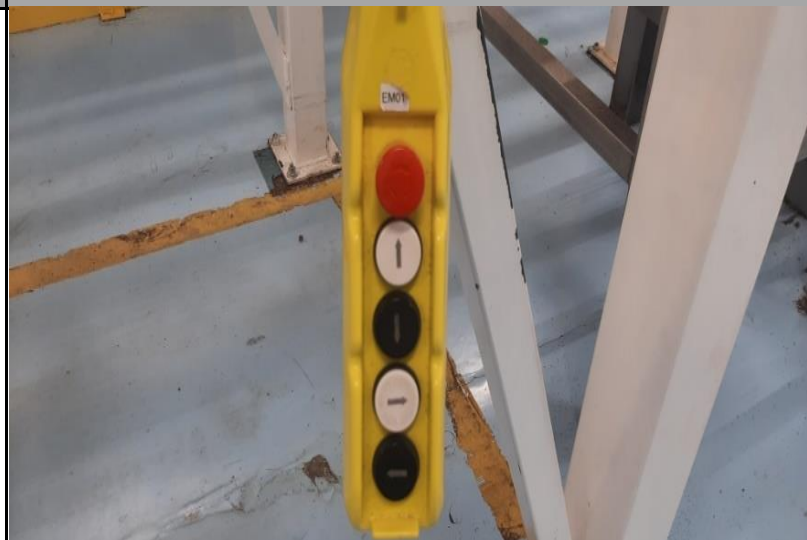
| <div><div></div><div>RELATÓRIO DE INSPEÇÃO NR-11</div></div> | | <div>FERRERO</div> | | | | |
|---|---|---|---|---|---|---|
| 26 | BOTÃO DE EMERGÊNCIA- INTEGRIDADE | EXTERNO | Foi evidenciado que o botão de emergência encontra-se em bom estado de conservação. | NADA CONSTA | - | |

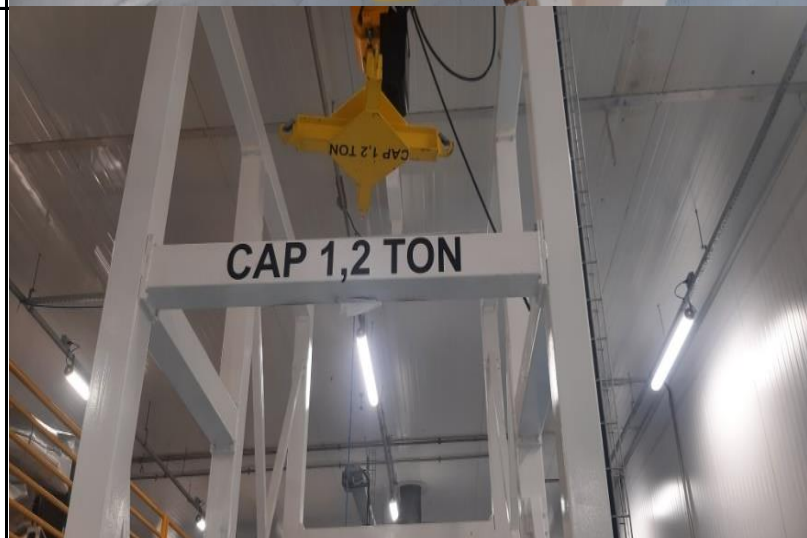
| <div><div></div><div>RELATÓRIO DE INSPEÇÃO NR-11</div></div> | | <div>FERRERO</div> | | | | |
|---|---|---|---|---|---|---|
| 27 | IDENTIFICAÇÃO DE CAPACIDADE - INTEGRIDADE | EXTERNO | Foi evidenciado que a estrutura do equipamento possui identificação de capacidade. | NADA CONSTA | - | |

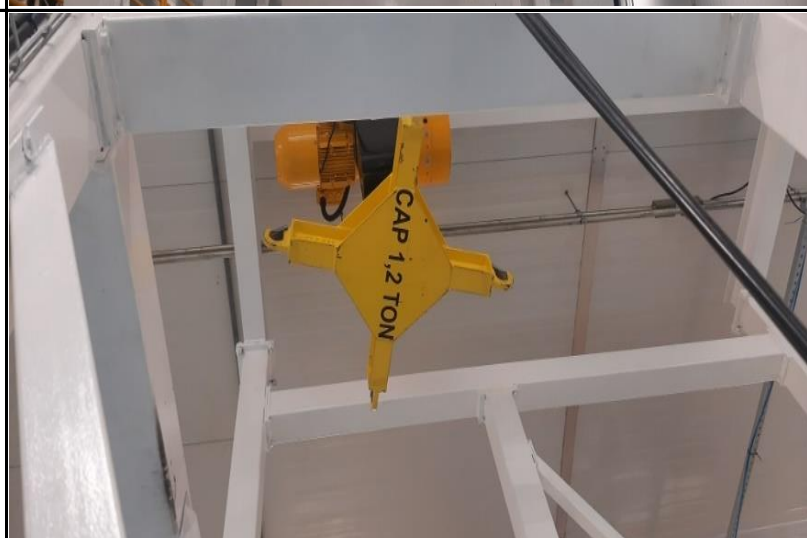
| <div><div></div><div>RELATÓRIO DE INSPEÇÃO NR-11</div></div> | | <div>FERRERO</div> | | | | |
|---|---|---|---|---|---|---|
| 28 | SUPORE DE IÇAMENTO IDENTIFICAÇÃO DE CAPACIDADE - INTEGRIDADE | EXTERNO | Foi evidenciado que o suporte de içamento possui identificação de capacidade. | NADA CONSTA | - | |

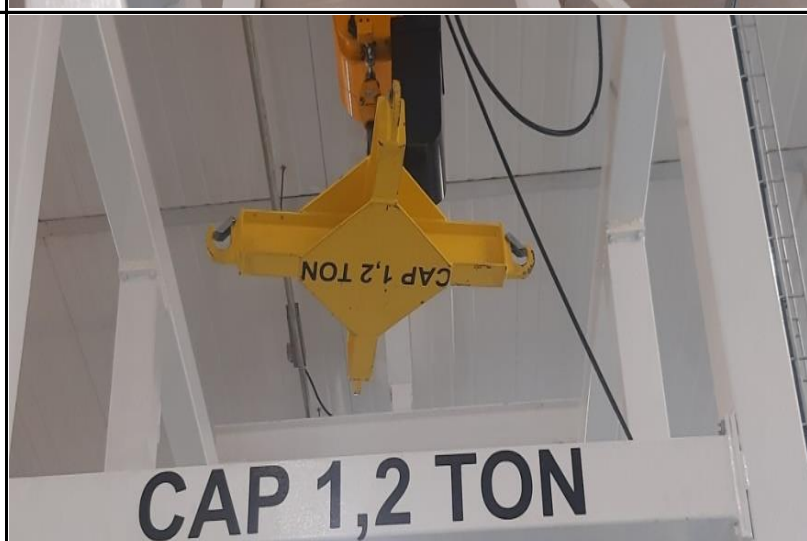
| <div><div></div><div>RELATÓRIO DE INSPEÇÃO NR-11</div></div> | | <div>FERRERO</div> | | | | |
|---|---|---|---|---|---|---|
| 29 | SUPORE DE IÇAMENTO- INTEGRIDADE | EXTERNO | Foi evidenciado que o suporte de içamento não possui relatório de inspeção visual, e ensaio de END's nas soldas. | Necessário realizar inspeção visual, e ensaio de END's com LP nas soldas. | P-1 | |

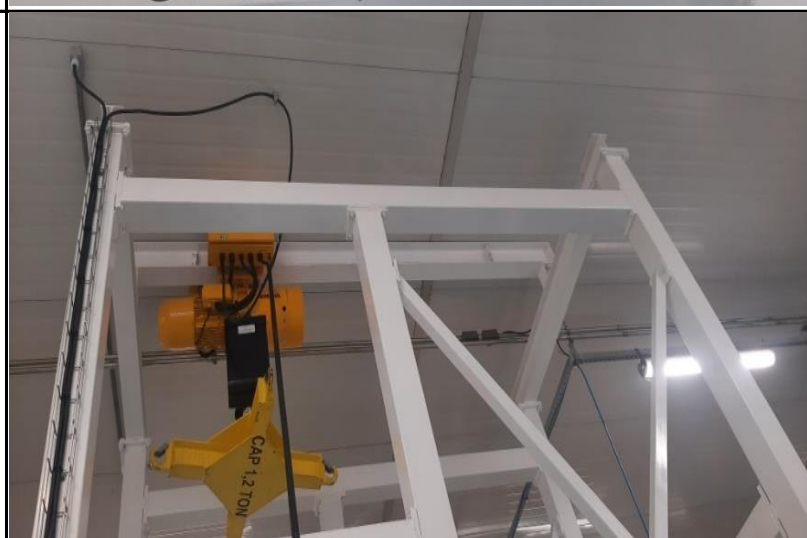
| <div><div></div><div>RELATÓRIO DE INSPEÇÃO NR-11</div></div> | | <div>FERRERO</div> | | | | |
|---|---|---|---|---|---|---|
| 30 | TRILHOS- INTEGRIDADE | EXTERNO | Foi evidenciado que o trilho do equipamento encontra-se em bom estado de conservação. | NADA CONSTA | - | |

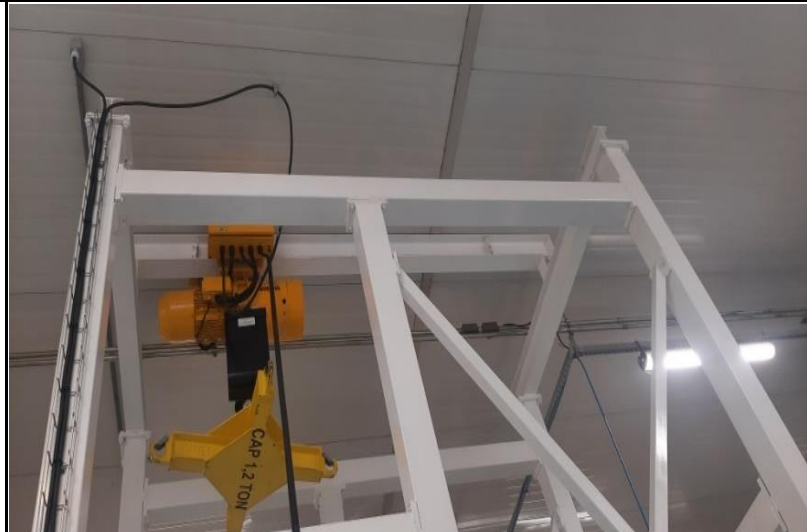
| <div><div></div><div>RELATÓRIO DE INSPEÇÃO NR-11</div></div> | | <div>FERRERO</div> | | | | |
|---|---|---|---|---|---|---|
| 31 | BATENTES-<br>INTEGRIDADE | EXTERNO | Foi evidenciado que o batente do equipamento encontra-se em bom estado de conservação. | NADA CONSTA | - | |

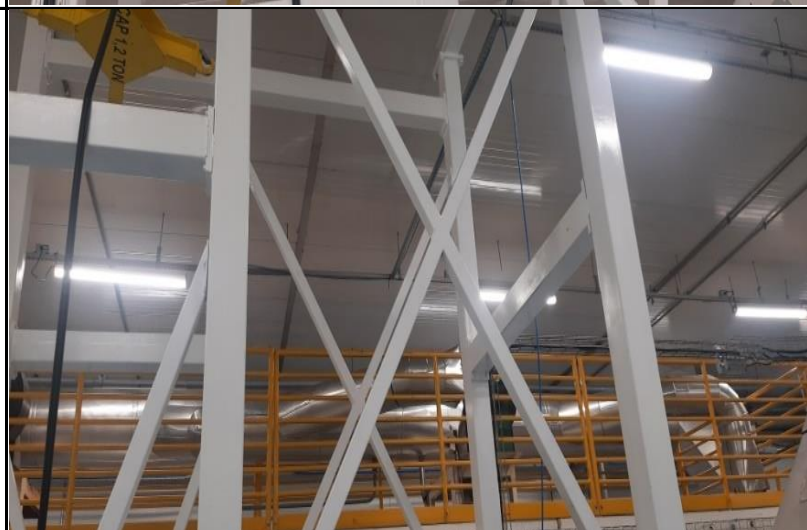
| <div><div></div><div>RELATÓRIO DE INSPEÇÃO NR-11</div></div> | | <div>FERRERO</div> | | | | |
|---|---|---|---|---|---|---|
| 32 | CONTRAVENTAMENTO-<br>INTEGRIDADE | EXTERNO | Foi evidenciado que o contraventamento da estrutura do equipamento encontra-se em bom estado de conservação. | NADA CONSTA | - | |

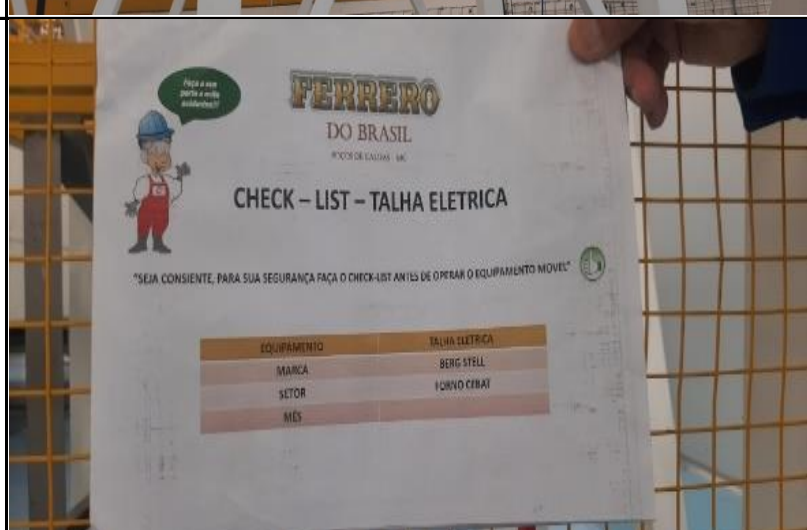
| <div><div></div><div>RELATÓRIO DE INSPEÇÃO NR-11</div></div> | | <div>FERRERO</div> | | | | |
|---|---|---|---|---|---|---|
| 33 | DOCUMENTAÇÃO -<br>CHECK-LIST | EXTERNO | Foi evidenciado que o equipamento possui check list. | NADA CONSTA | - | |

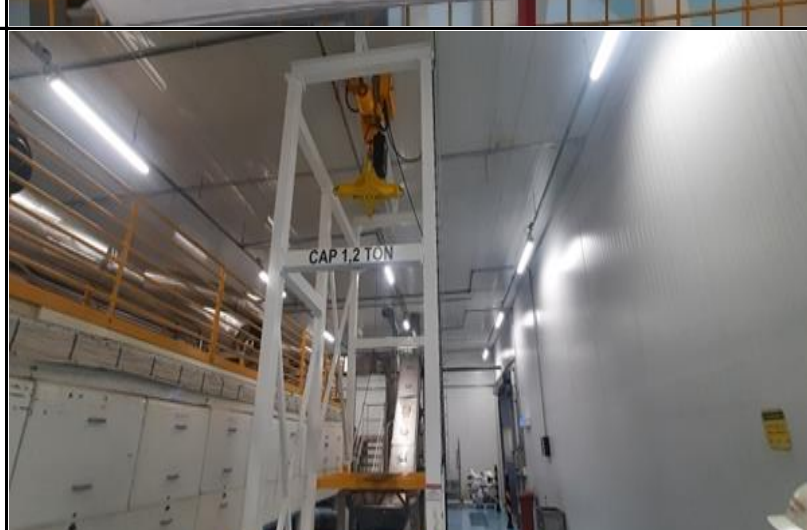
| <div><div></div><div>RELATÓRIO DE INSPEÇÃO NR-11</div></div> | | <div>FERRERO</div> | | | | |
|---|---|---|---|---|---|---|
| 34 | DOCUMENTAÇÃO<br>PROCEDIMENTO DE<br>OPERAÇÃO<br>-INSTRUÇÕES DE<br>SEGURANÇA | EXTERNO | Foi evidenciado que o equipamento não possui procedimento de segurança, e operação da talha, em seu local de instalação. | Necessário instalar procedimento de segurança, e operação da talha, em sua área de instalação. | P-2 | |

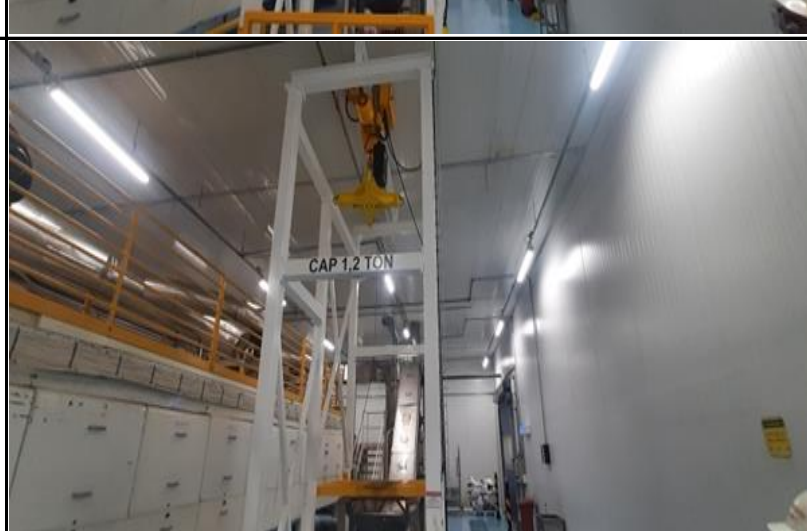
| <div><div></div><div>RELATÓRIO DE INSPEÇÃO NR-11</div></div> | | <div>FERRERO</div> | | | | |
|---|---|---|---|---|---|---|
| 35 | TESTE DE CARGA | EXTERNO | Foi realizado teste de carga operacional pela CoNeRge. | NADA CONSTA | - | |

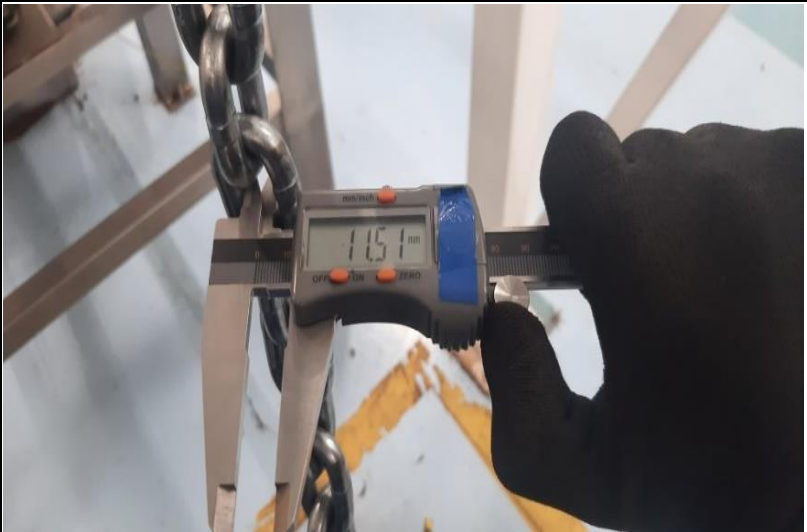
| <div></div> | | RELATÓRIO DE INSPEÇÃO NR-11 | | | | <div>FERRERO</div> |
|---|---|---|---|---|---|---|
| 36 | DIMENSIONAL DE CORRENTE | EXTERNO | Foi realizado dimensional da corrente pela CoNeRge. | NADA CONSTA | - | |

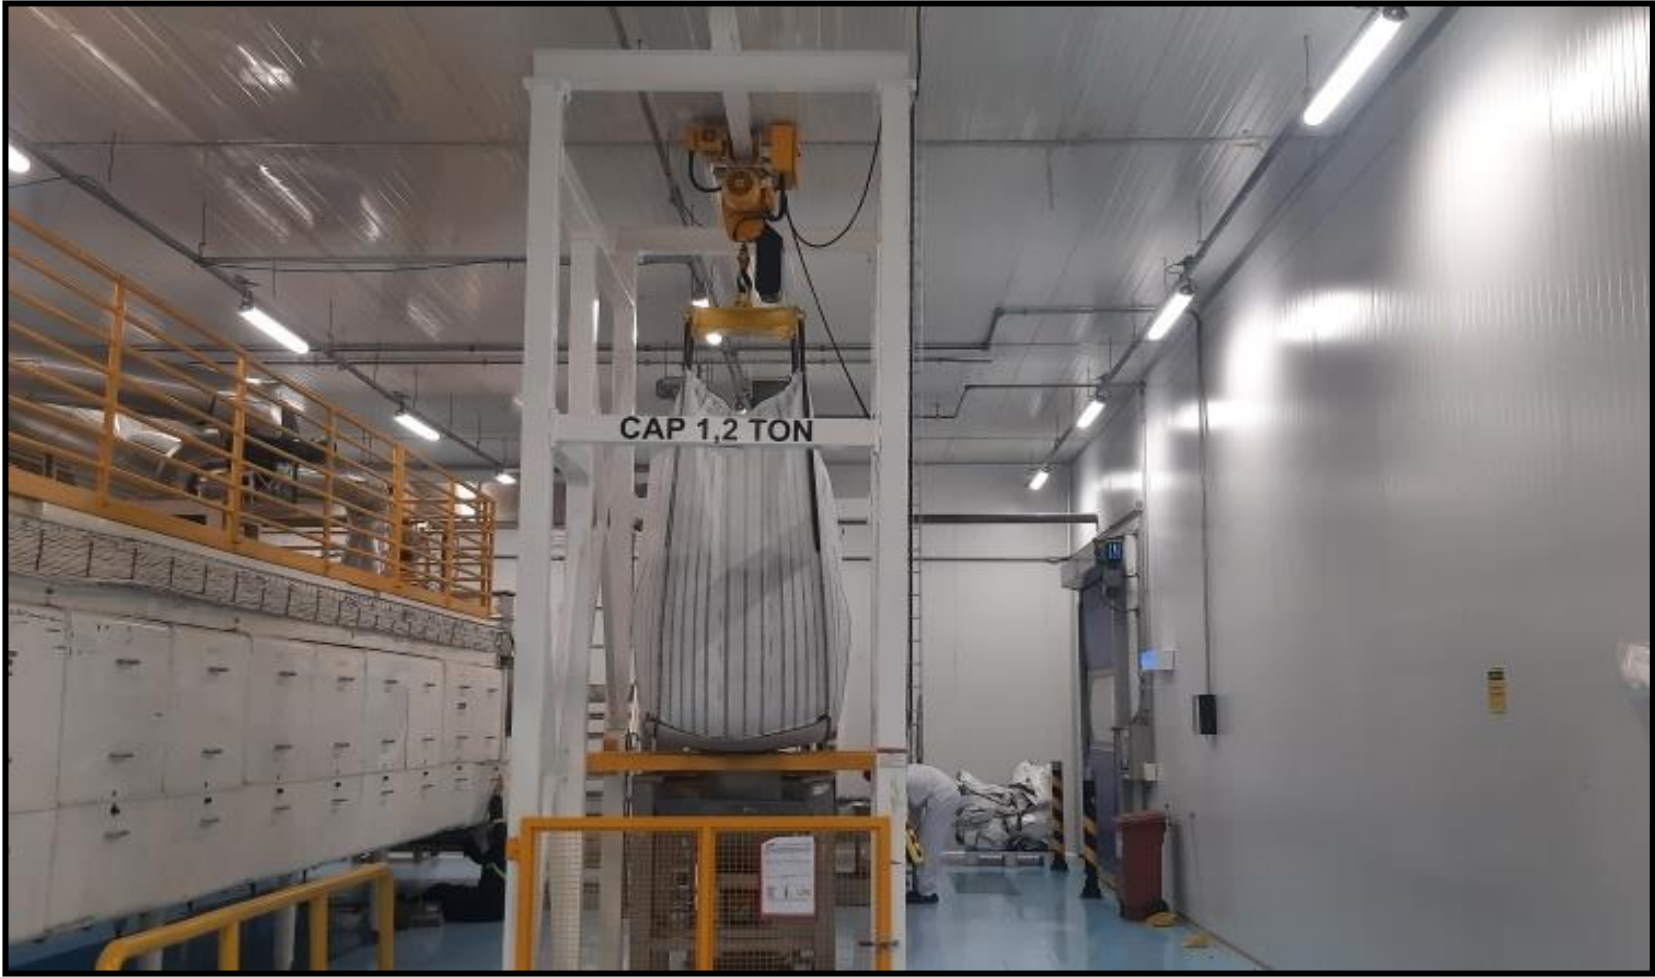
| Foi realizado teste de carga estática operacional na talha elétrica<br><b>LAUDO : APROVADO</b> |

| Durante a inspeção, foi realizado Teste por Carga obtendo resultados satisfatórios. |
