| <b>RELATÓRIO DE INSPEÇÃO<br/>NR-11</b> | | Relatório 11-0951 | Página 1 |

# INSPEÇÃO DE INTEGRIDADE CONFORME NR-11

## FERRERO ROCHER

## TALHA ELÉTRICA - AÇÚCAR DOR 4

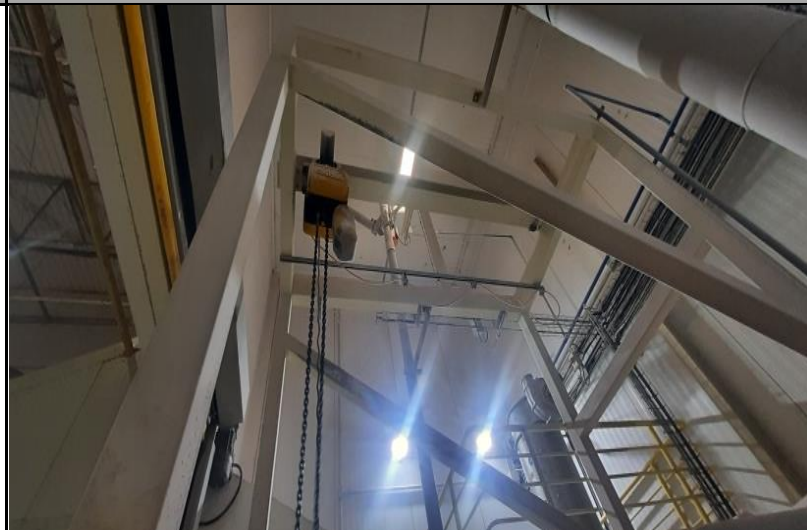
| <div><div>CONERGE</div><div>A Engenharia das NRs</div></div> | | RELATÓRIO DE INSPEÇÃO NR-11 | | | | <div>FERRERO</div> |
|---|---|---|---|---|---|---|
| 1 | TAG - IDENTIFICAÇÃO | EXTERNO | Foi evidenciado que o equipamento não possui identificação de TAG. | Necessário instalar tag na estrutura do equipamento. | P-1 | |

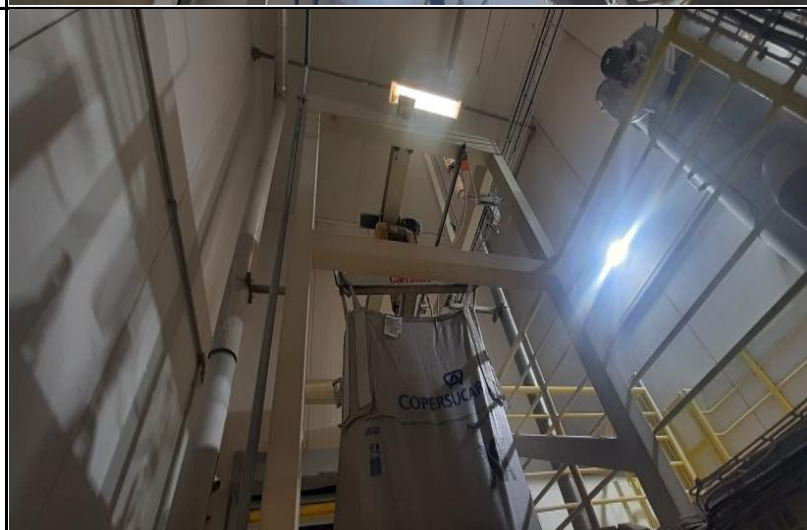
| <div><div>CONERGE</div><div>A Engenharia das NRs</div></div> | | RELATÓRIO DE INSPEÇÃO NR-11 | | | | <div>FERRERO</div> |
|---|---|---|---|---|---|---|
| 2 | ILUMINAÇÃO- INTEGRIDADE | EXTERNO | Foi evidenciado que o ambiente encontra-se com iluminação adequada. | NADA CONSTA | - | |

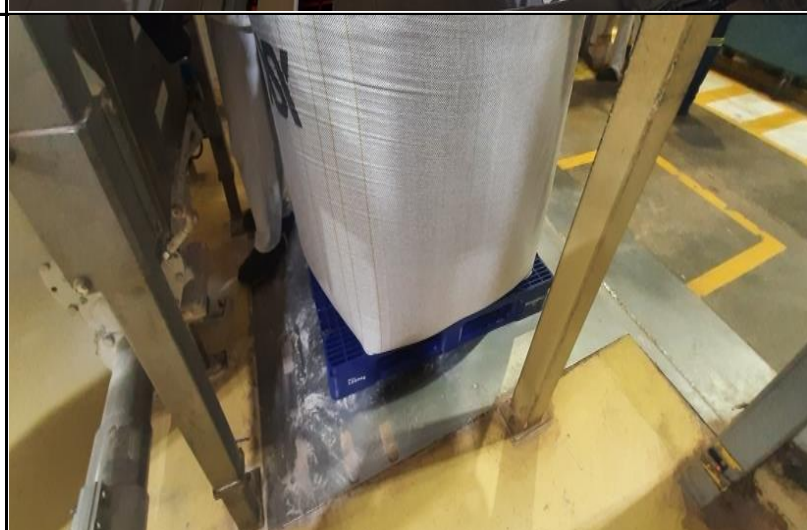
| <div><div>CONERGE</div><div>A Engenharia das NRs</div></div> | | RELATÓRIO DE INSPEÇÃO NR-11 | | | | <div>FERRERO</div> |
|---|---|---|---|---|---|---|
| 3 | DEMARCAÇÃO DA ÁREA - IÇAMENTO DE CARGA - INTEGRIDADE | EXTERNO | Foi evidenciado que a área de carga suspensa encontra-se com demarcação do piso apagada. | Necessário pintar demarcação de carga suspensa no piso. | P-2 | |

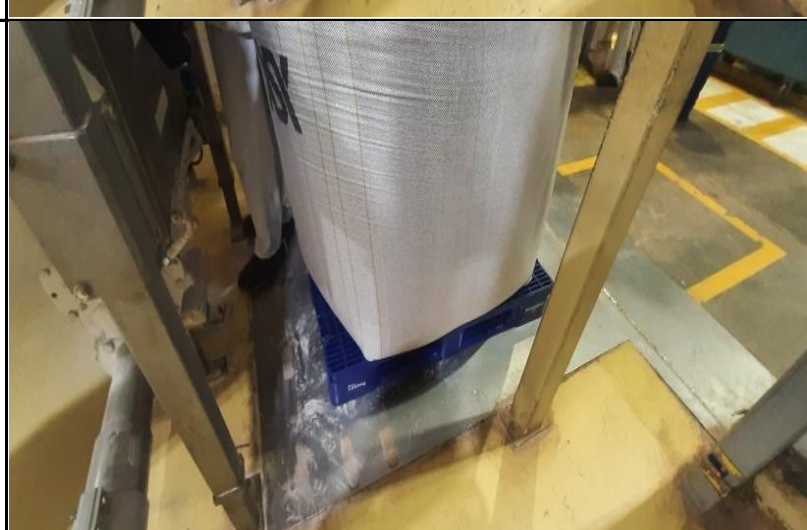
| <div><div>CONERGE</div><div>A Engenharia das NRs</div></div> | | RELATÓRIO DE INSPEÇÃO NR-11 | | | | <div>FERRERO</div> |
|---|---|---|---|---|---|---|
| 4 | PISO DE ACESSO AO EQUIPAMENTO | EXTERNO | Foi evidenciado que o piso de acesso ao equipamento encontra-se com sua superfície escorregadia. | Necessário adequar piso de modo a prevenir quedas. | P-1 | |

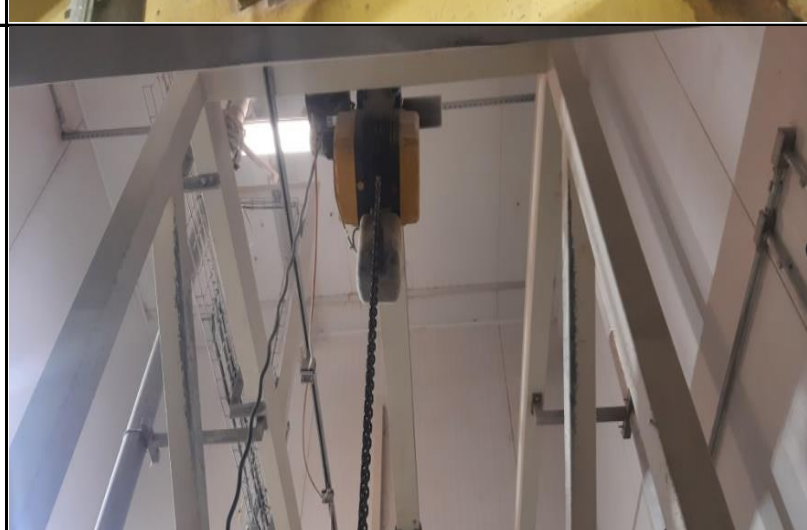
| <div><div>CONERGE</div><div>A Engenharia das NRs</div></div> | | RELATÓRIO DE INSPEÇÃO NR-11 | | | | <div>FERRERO</div> |
|---|---|---|---|---|---|---|
| 5 | CORRENTE - INTEGRIDADE | EXTERNO | Foi evidenciado que a corrente encontra-se em bom estado de conservação. | NADA CONSTA | - | |

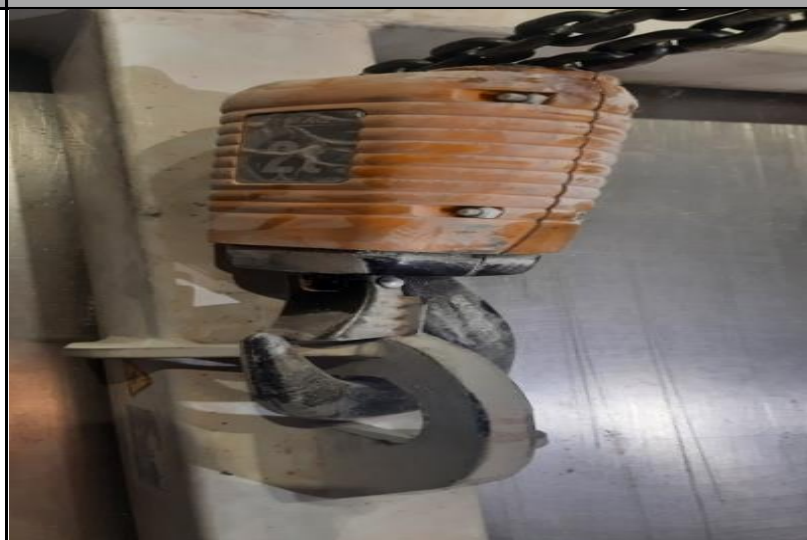
| <div><div></div></div> | | RELATÓRIO DE INSPEÇÃO NR-11 | | | | <div>FERRERO</div> |
|---|---|---|---|---|---|---|
| 6 | GANCHO DO MOITÃO 2T - INTEGRIDADE | EXTERNO | Foi evidenciado que o gancho do moitão encontra-se em bom estado de conservação. | NADA CONSTA | - | |

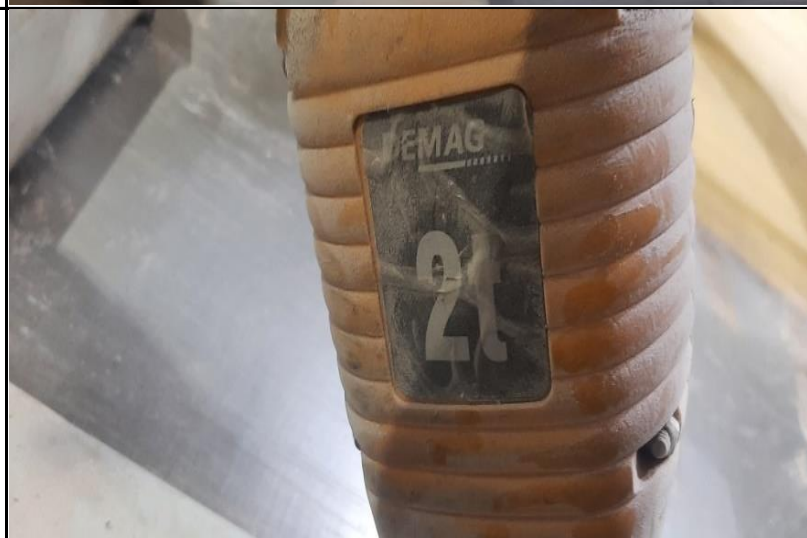
| <div><div></div></div> | | RELATÓRIO DE INSPEÇÃO NR-11 | | | | <div>FERRERO</div> |
|---|---|---|---|---|---|---|
| 7 | GANCHO MOITÃO - IDENTIFICAÇÃO CAPACIDADE | EXTERNO | Foi evidenciado que o gancho do moitão possui identificação de capacidade. | NADA CONSTA | - | |

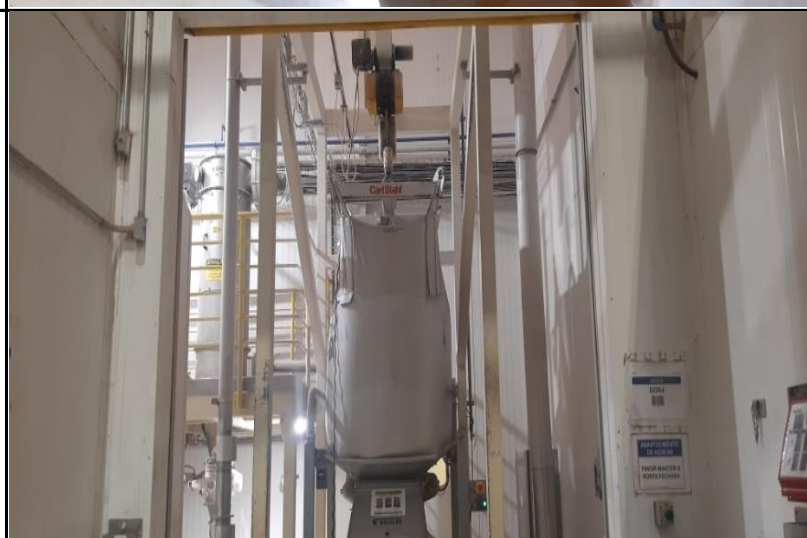
| <div><div></div></div> | | RELATÓRIO DE INSPEÇÃO NR-11 | | | | <div>FERRERO</div> |
|---|---|---|---|---|---|---|
| 8 | SINALIZAÇÃO DE MOVIMENTAÇÃO DE CARGA | EXTERNO | Foi evidenciado que a estrutura encontra-se sem sinalização de movimentação de carga suspensa. | Necessário instalar sinalização de movimentação de carga suspensa na estrutura do equipamento. | P-3 | |

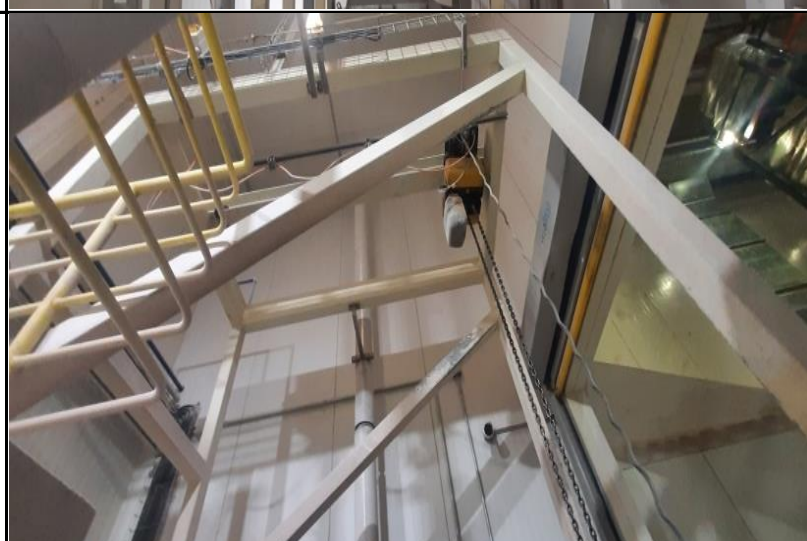
| <div><div></div></div> | | RELATÓRIO DE INSPEÇÃO NR-11 | | | | <div>FERRERO</div> |
|---|---|---|---|---|---|---|
| 9 | ESTRUTURA - INTEGRIDADE | EXTERNO | Foi evidenciado que a estrutura encontra-se em bom estado de conservação. | NADA CONSTA | - | |

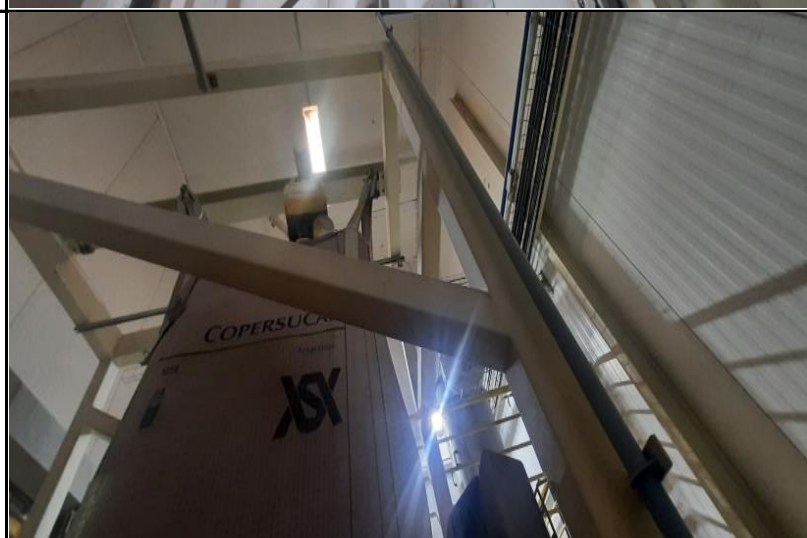
| <div><div></div></div> | | RELATÓRIO DE INSPEÇÃO NR-11 | | | | <div>FERRERO</div> |
|---|---|---|---|---|---|---|
| 10 | SOLDAS- INTEGRIDADE | EXTERNO | Foi evidenciado que as soldas da estrutura encontram-se em bom estado de conservação. | NADA CONSTA | - | |

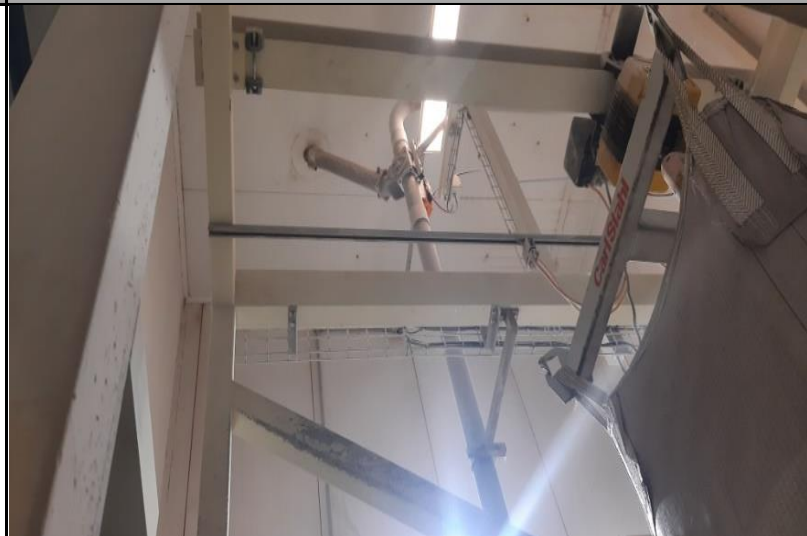
| <div><div></div></div> | | RELATÓRIO DE INSPEÇÃO NR-11 | | | | FERRERO |
|---|---|---|---|---|---|---|
| 11 | PARAFUSOS-<br>INTEGRIDADE | EXTERNO | Foi evidenciado que os parafusos da estrutura encontram-se em bom estado de conservação. | NADA CONSTA | - | |

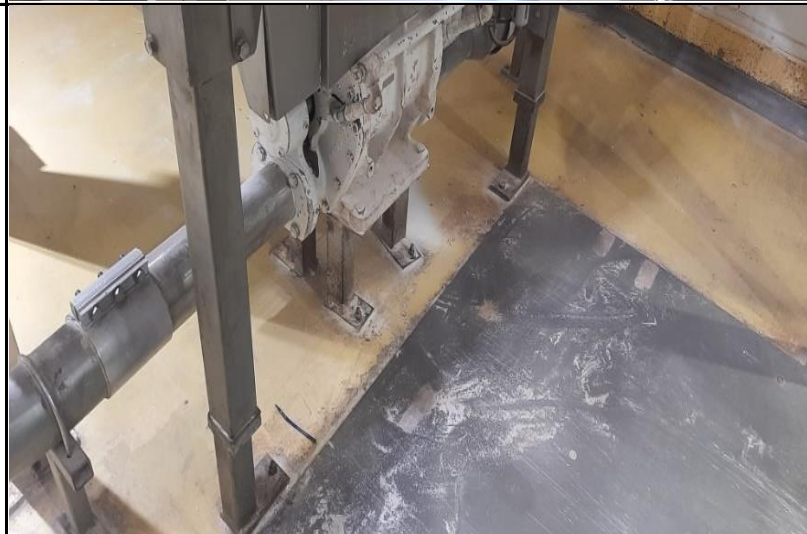
| <div><div></div></div> | | RELATÓRIO DE INSPEÇÃO NR-11 | | | | FERRERO |
|---|---|---|---|---|---|---|
| 12 | CHUMBADORES-<br>INTEGRIDADE | EXTERNO | Foi evidenciado que os chumbadores da estrutura encontram-se em bom estado de conservação. | NADA CONSTA | - | |

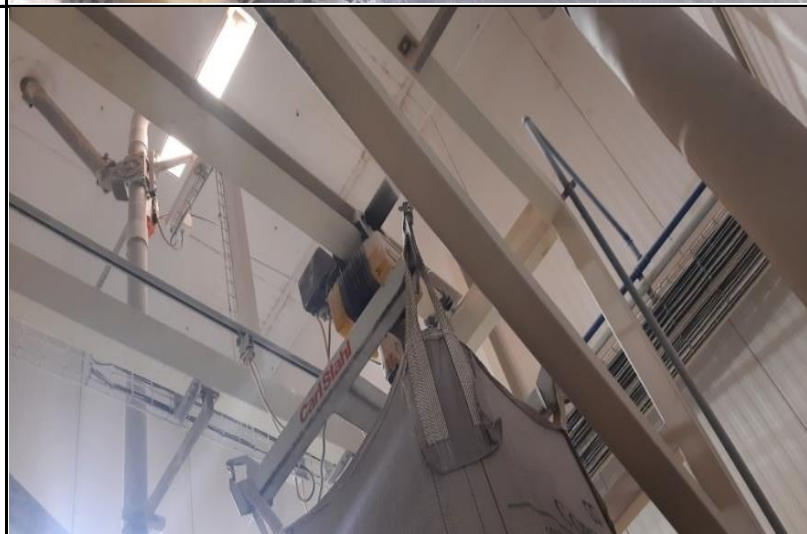
| <div><div></div></div> | | RELATÓRIO DE INSPEÇÃO NR-11 | | | | FERRERO |
|---|---|---|---|---|---|---|
| 13 | FIXAÇÃO-<br>INTEGRIDADE | EXTERNO | Foi evidenciado que a fixação da estrutura encontra-se em bom estado de conservação. | NADA CONSTA | - | |

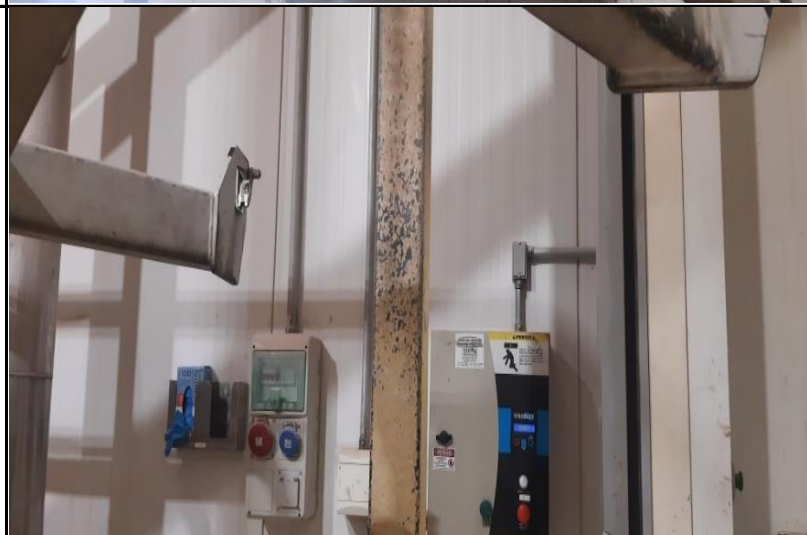
| <div><div></div></div> | | RELATÓRIO DE INSPEÇÃO NR-11 | | | | FERRERO |
|---|---|---|---|---|---|---|
| 14 | PINTURA-<br>INTEGRIDADE | EXTERNO | Foi evidenciado que a estrutura encontra-se em com pintura deteriorada. | Necessário pintar estrutura do equipamento. | P-3 | |

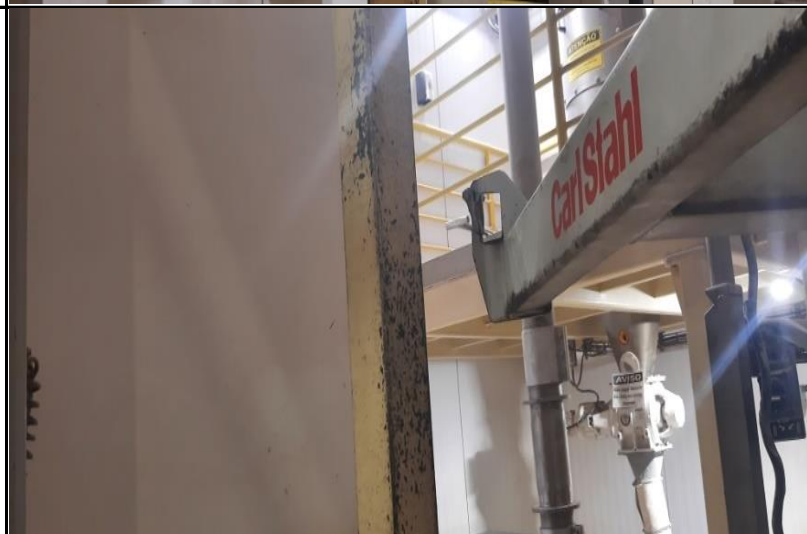
| <div><div></div></div> | | RELATÓRIO DE INSPEÇÃO NR-11 | | | | FERRERO |
|---|---|---|---|---|---|---|
| 15 | CORROSÃO | EXTERNO | Foi evidenciado que a estrutura encontra-se com corrosão superficial. | Necessário realizar tratamento da estrutura. | P-3 | |

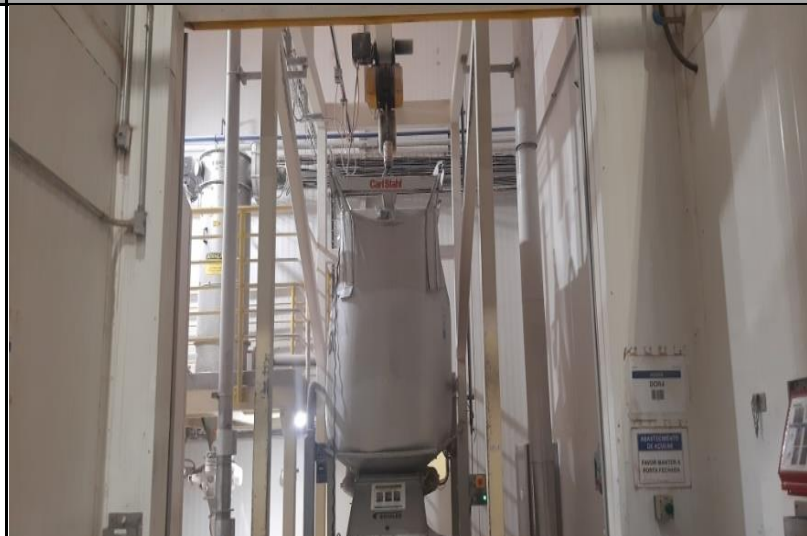
| <div><div>CONERGE</div><div>A Engenharia das NRs</div></div> | | RELATÓRIO DE INSPEÇÃO NR-11 | | | | FERRERO |
|---|---|---|---|---|---|---|
| 16 | SINAL SONORO - INTEGRIDADE | EXTERNO | Foi evidenciado que o equipamento não possui sinal sonoro. | Necessário instalar sinal sonoro no equipamento. | P-1 | |

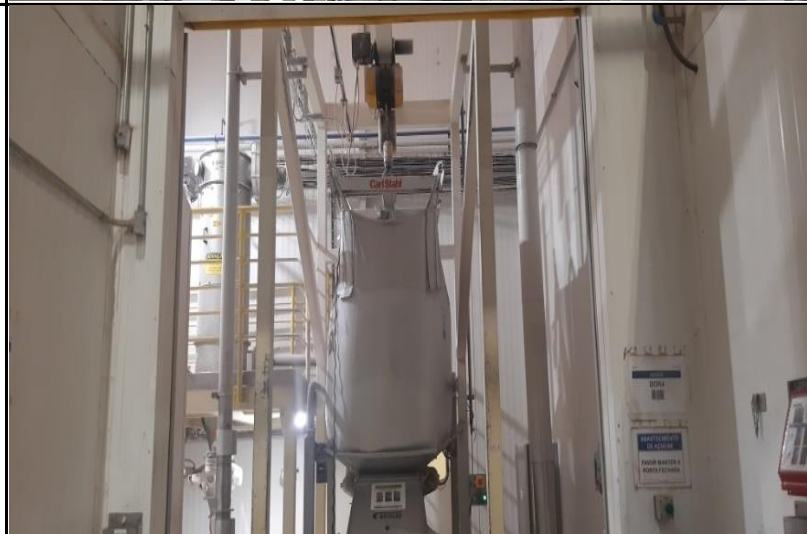
| <div><div>CONERGE</div><div>A Engenharia das NRs</div></div> | | RELATÓRIO DE INSPEÇÃO NR-11 | | | | FERRERO |
|---|---|---|---|---|---|---|
| 17 | SINAL LUMINOSO - INTEGRIDADE | EXTERNO | Foi evidenciado que o equipamento não possui sinal luminoso. | Necessário instalar sinal luminoso no equipamento. | P-1 | |

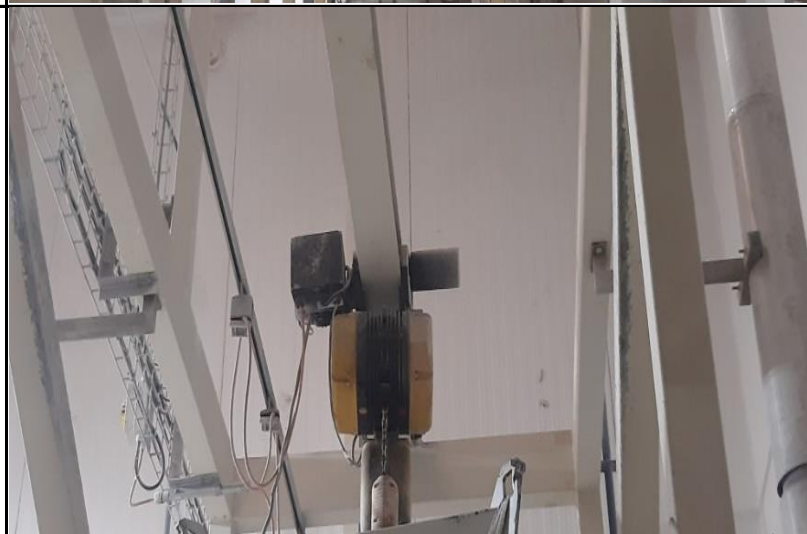
| <div><div>CONERGE</div><div>A Engenharia das NRs</div></div> | | RELATÓRIO DE INSPEÇÃO NR-11 | | | | FERRERO |
|---|---|---|---|---|---|---|
| 18 | TROLLEY - INTEGRIDADE | EXTERNO | Foi evidenciado que o trolley encontra-se sem pintura adequada. | Necessário pintar proteção de segurança do trolley em amarelo. | P-3 | |

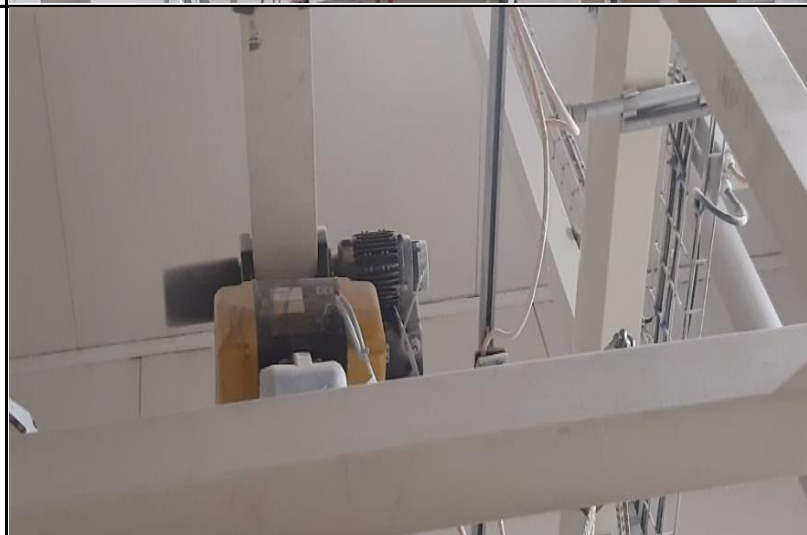
| <div><div>CONERGE</div><div>A Engenharia das NRs</div></div> | | RELATÓRIO DE INSPEÇÃO NR-11 | | | | FERRERO |
|---|---|---|---|---|---|---|
| 19 | MOTOR - INTEGRIDADE | EXTERNO | Foi evidenciado que o motor encontra-se sem pintura adequada. | Necessário pintar proteção de segurança da ventoinha do motor em amarelo. | P-3 | |

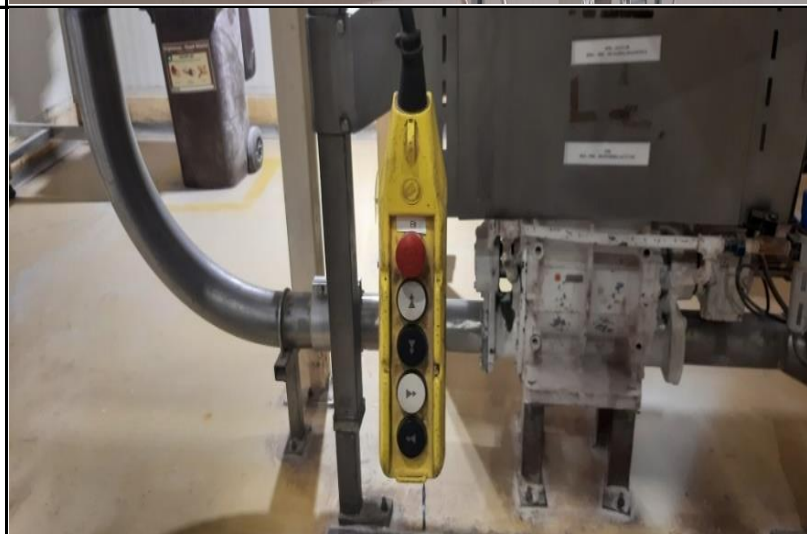
| <div><div>CONERGE</div><div>A Engenharia das NRs</div></div> | | RELATÓRIO DE INSPEÇÃO NR-11 | | | | FERRERO |
|---|---|---|---|---|---|---|
| 20 | CONTROLE DE COMANDO - ORGANIZAÇÃO | EXTERNO | Foi evidenciado que o controle de comando não possui local adequado para guarda-lo. | Necessário providenciar local adequado para guardar o controle. | - | |

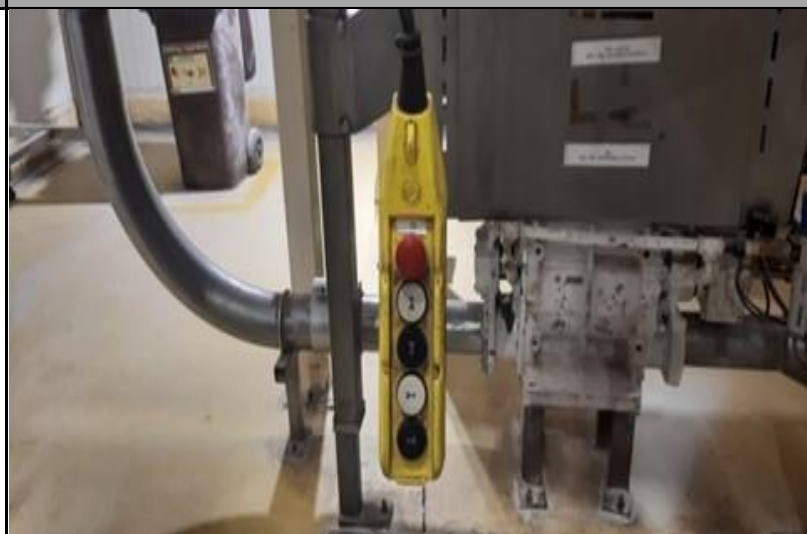
| <div><div>CONERGE</div><div>A Engenharia das NRs</div></div> | | RELATÓRIO DE INSPEÇÃO NR-11 | | | | FERRERO |
|---|---|---|---|---|---|---|
| 21 | CONTROLE DE COMANDO - INTEGRIDADE | EXTERNO | Foi evidenciado que o controle de comando encontra-se em bom estado de conservação. | NADA CONSTA | - | |

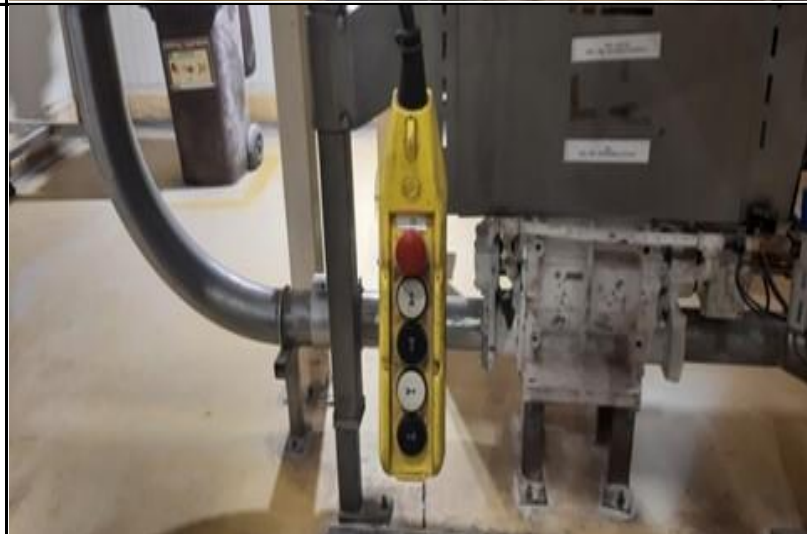
| <div><div>CONERGE</div><div>A Engenharia das NRs</div></div> | | RELATÓRIO DE INSPEÇÃO NR-11 | | | | FERRERO |
|---|---|---|---|---|---|---|
| 22 | BOTÃO DE EMERGÊNCIA- INTEGRIDADE | EXTERNO | Foi evidenciado que o botão de emergência encontra-se em bom estado de conservação. | NADA CONSTA | - | |

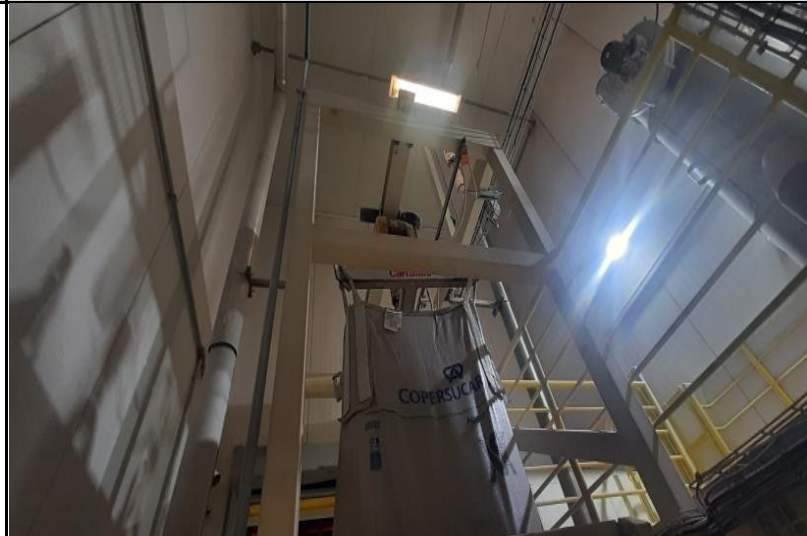
| <div><div>CONERGE</div><div>A Engenharia das NRs</div></div> | | RELATÓRIO DE INSPEÇÃO NR-11 | | | | FERRERO |
|---|---|---|---|---|---|---|
| 23 | IDENTIFICAÇÃO DE CAPACIDADE - INTEGRIDADE | EXTERNO | Foi evidenciado que a estrutura do equipamento não possui identificação de capacidade. | Necessário instalar identificação de capacidade na estrutura do equipamento. | P-1 | |

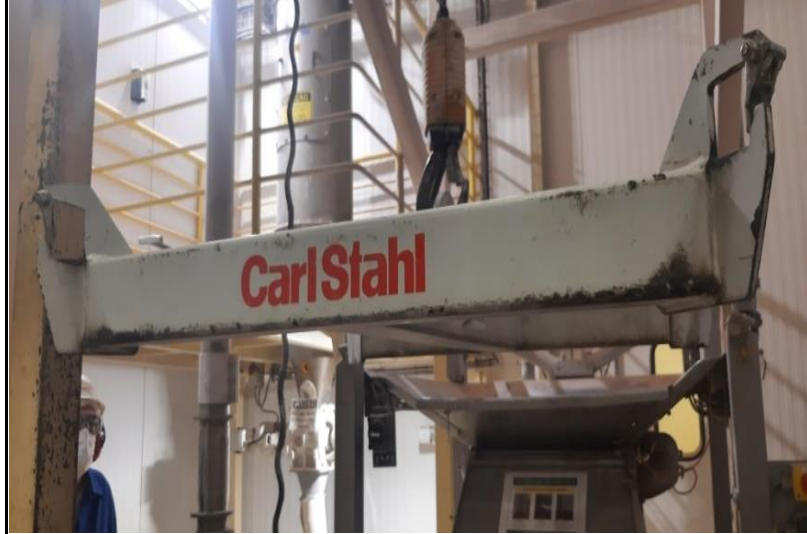
| <div><div>CONERGE</div><div>A Engenharia das NRs</div></div> | | RELATÓRIO DE INSPEÇÃO NR-11 | | | | FERRERO |
|---|---|---|---|---|---|---|
| 24 | SUPORTE DE IÇAMENTO IDENTIFICAÇÃO DE CAPACIDADE - INTEGRIDADE | EXTERNO | Foi evidenciado que o suporte de içamento não possui identificação de capacidade. | Necessário instalar identificação de capacidade no suporte de içamento. | P-1 | |

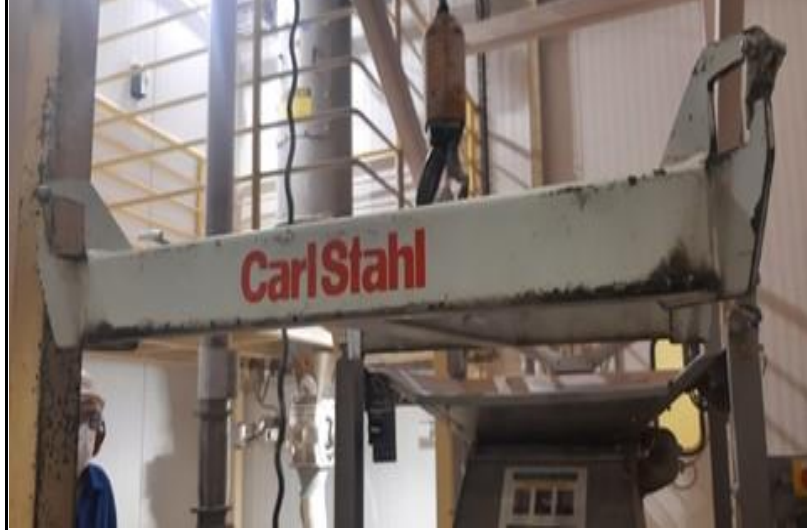
| <div><div>CONERGE</div><div>A Engenharia das NRs</div></div> | | RELATÓRIO DE INSPEÇÃO NR-11 | | | | FERRERO |
|---|---|---|---|---|---|---|
| 25 | SUPORTE DE IÇAMENTO- INTEGRIDADE | EXTERNO | Foi evidenciado que o suporte de içamento não possui relatório de inspeção visual, e ensaio de END's nas soldas . | Necessário realizar inspeção visual, e ensaio de END's com LP nas soldas. | P-1 | |

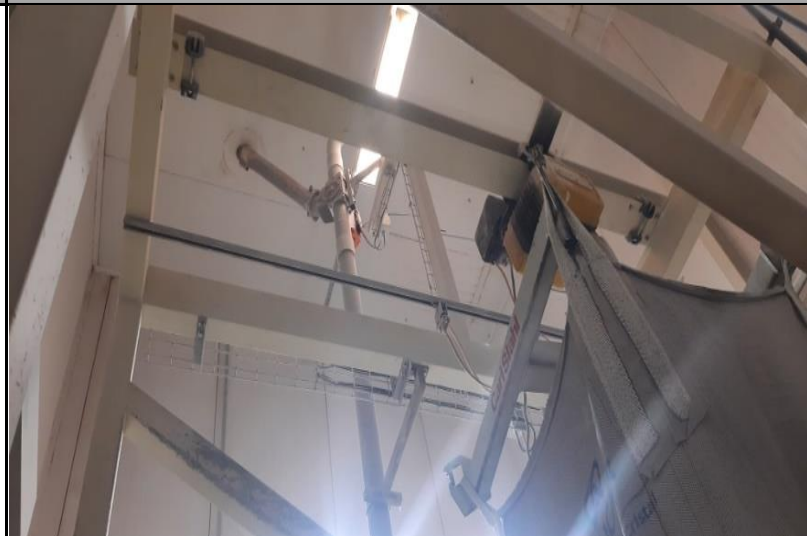
| <div><div>CONERGE</div><div>A Engenharia das NRs</div></div> | | RELATÓRIO DE INSPEÇÃO NR-11 | | | | <div>FERRERO</div> |
|---|---|---|---|---|---|---|
| 26 | TRILHOS-<br>INTEGRIDADE | EXTERNO | Foi evidenciado que o trilho do equipamento encontra-se em bom estado de conservação. | NADA CONSTA | - | |

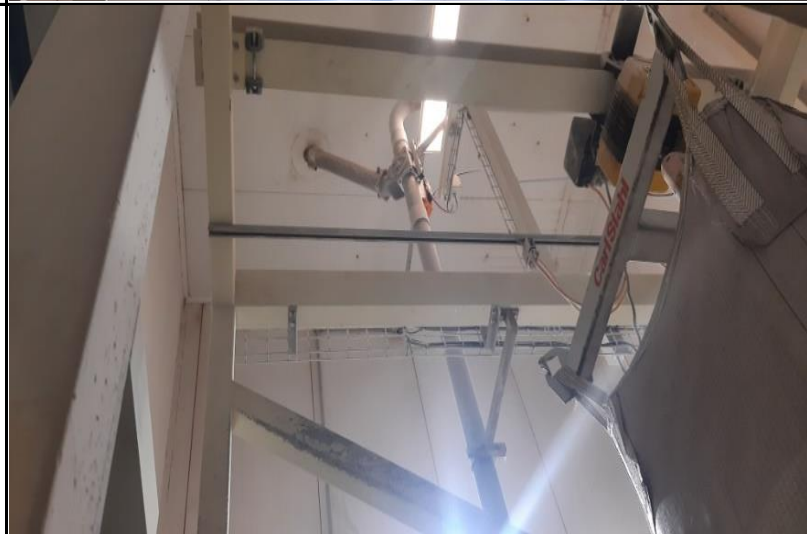
| <div><div>CONERGE</div><div>A Engenharia das NRs</div></div> | | RELATÓRIO DE INSPEÇÃO NR-11 | | | | <div>FERRERO</div> |
|---|---|---|---|---|---|---|
| 27 | DOCUMENTAÇÃO -<br>CHECK-LIST | EXTERNO | Foi evidenciado que o equipamento não possui check list em sua área de instalação. | Necessário providenciar check-list do equipamento, instalado no ambiente. | P-2 | |

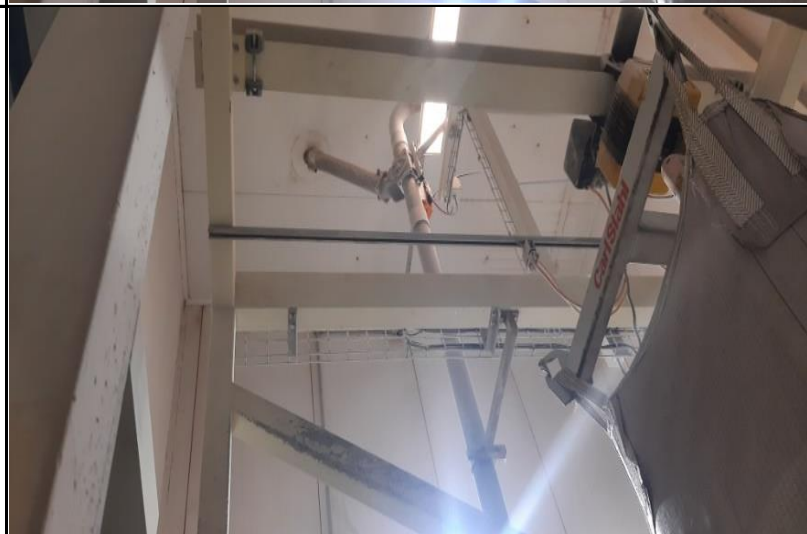
| <div><div>CONERGE</div><div>A Engenharia das NRs</div></div> | | RELATÓRIO DE INSPEÇÃO NR-11 | | | | <div>FERRERO</div> |
|---|---|---|---|---|---|---|
| 28 | DOCUMENTAÇÃO<br>PROCEDIMENTO DE<br>OPERAÇÃO -<br>INSTRUÇÕES DE<br>SEGURANÇA | EXTERNO | Foi evidenciado que o equipamento não possui procedimento de segurança, e operação da talha, em seu local de instalação. | Necessário instalar procedimento de segurança, e operação da talha, em sua área de instalação. | P-2 | |

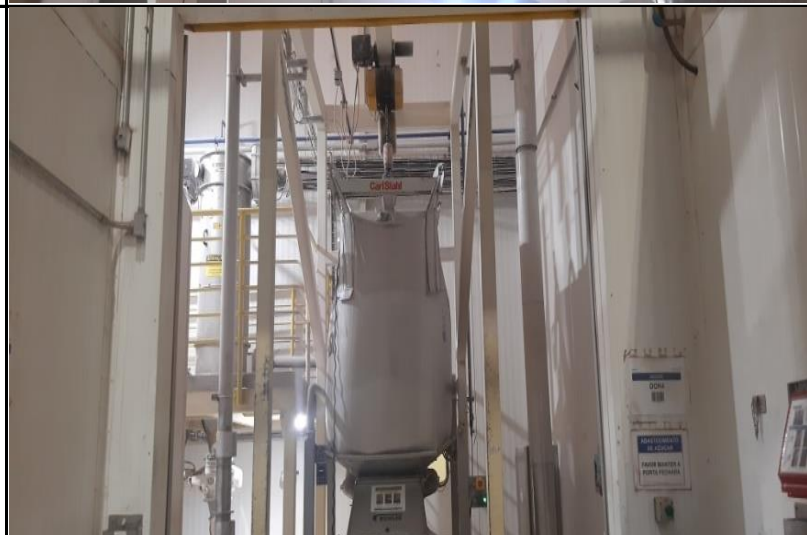
| <div><div>CONERGE</div><div>A Engenharia das NRs</div></div> | | RELATÓRIO DE INSPEÇÃO NR-11 | | | | <div>FERRERO</div> |
|---|---|---|---|---|---|---|
| 29 | TESTE DE CARGA | EXTERNO | Foi realizado teste de carga operacional pela CoNeRge. | NADA CONSTA | - | |

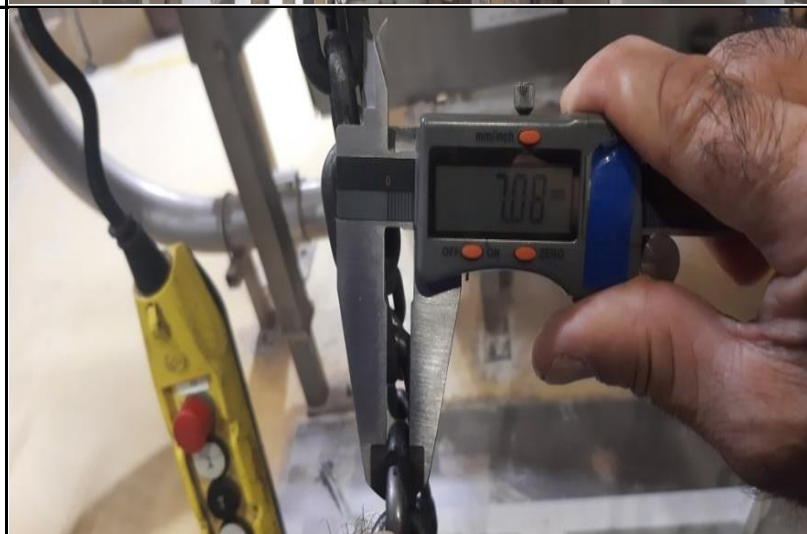
| <div><div>CONERGE</div><div>A Engenharia das NRs</div></div> | | RELATÓRIO DE INSPEÇÃO NR-11 | | | | <div>FERRERO</div> |
|---|---|---|---|---|---|---|
| 30 | DIMENSIONAL DE<br>CORRENTE | EXTERNO | Foi realizado dimensional da corrente pela CoNeRge. | NADA CONSTA | - | |

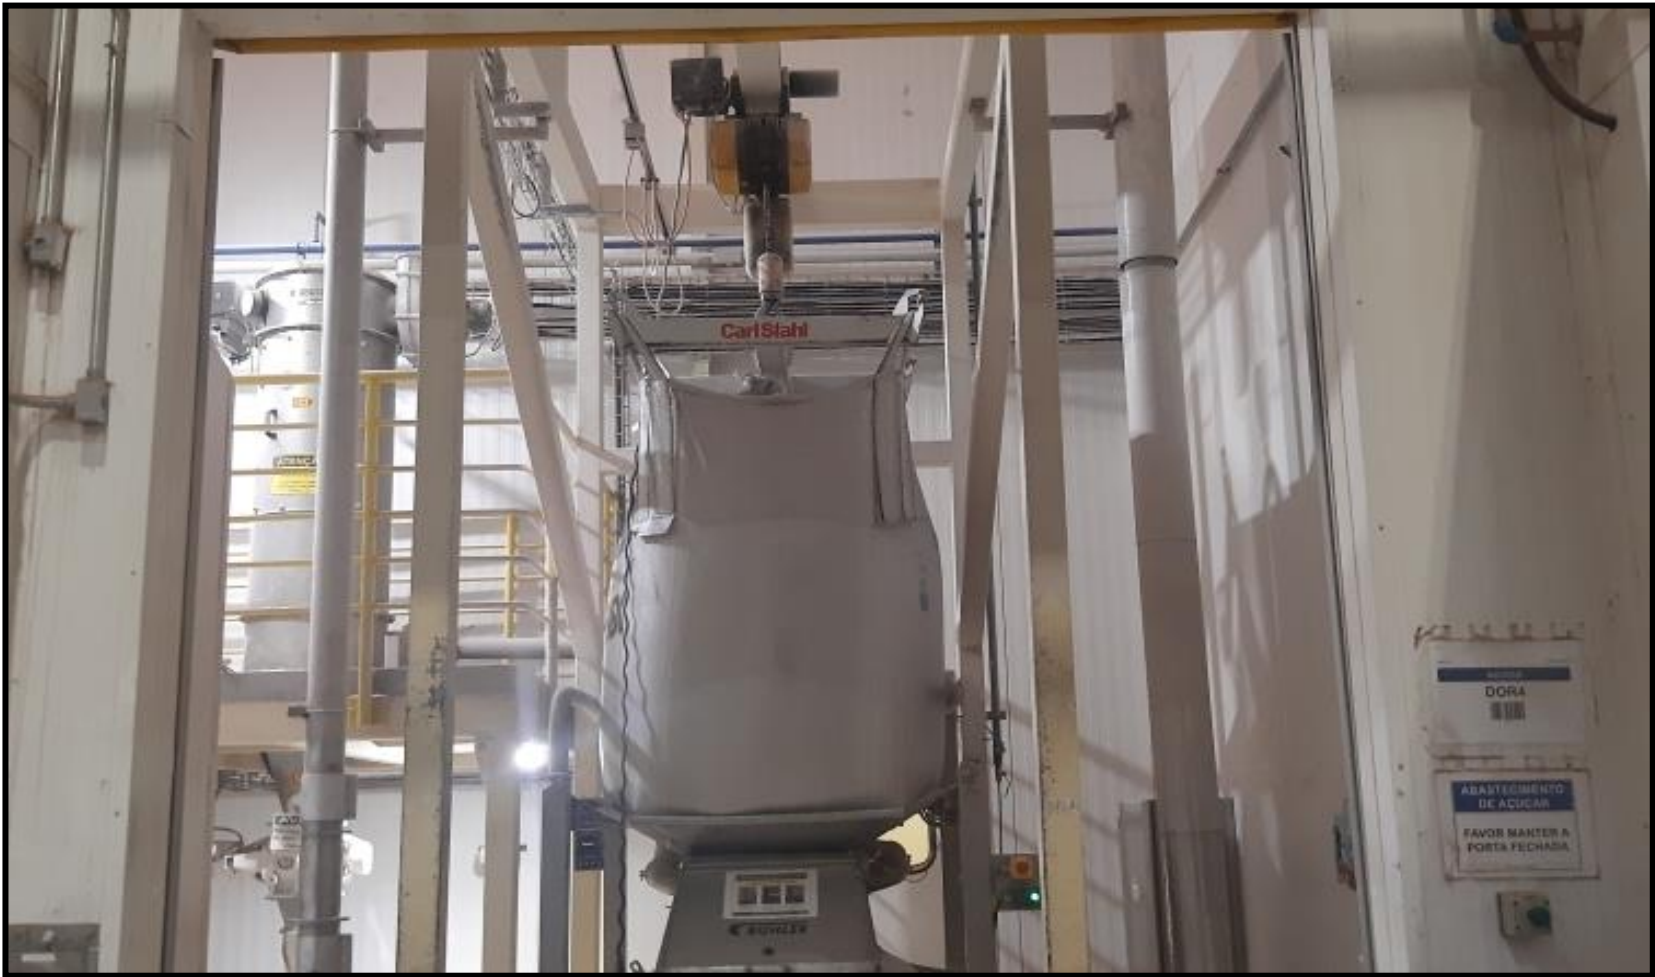
| Foi realizado teste de carga estática operacional na talha elétrica<br><b>LAUDO : APROVADO</b> |

| <p>Durante a inspeção, foi realizado Teste por Carga obtendo resultados satisfatórios.</p> |
