<p>CONERGE A Engenharia das NRs</p>	<p>FERRERO</p>	<p>FERRERO ROCHER</p>	
<p>RELATÓRIO DE INSPEÇÃO NR-11</p>		<p>Relatório 11-0950</p>	<p>Página 1</p>
		<p>Obra 10119</p>	<p>Revisão 0</p>

INSPEÇÃO DE INTEGRIDADE CONFORME NR-11

TALHA ELÉTRICA DO RESERVATÓRIO DE AVELÃS CRUAS DO FORNO

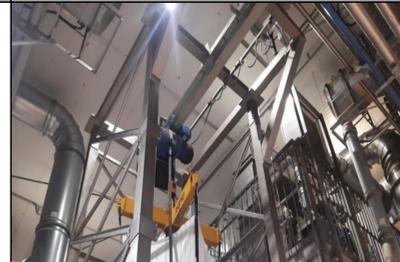
Nº	LOCAL INSPECIONADO	TIPO DE INSPEÇÃO	SITUAÇÃO ENCONTRADA	RECOMENDAÇÃO	PRIORIDADE	FOTO
1	TAG - IDENTIFICAÇÃO	EXTERNO	Foi evidenciado que o equipamento não possui identificação de TAG.	Necessário instalar tag na estrutura do equipamento.	P-1

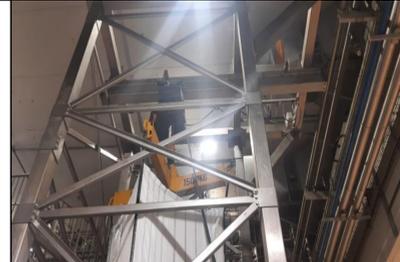
2	ILUMINAÇÃO - INTEGRIDADE	EXTERNO	Foi evidenciado que o ambiente encontra-se com iluminação adequada.	NADA CONSTA	-

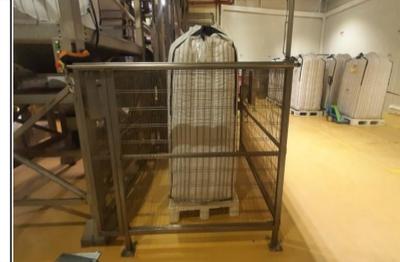
3	DEMARCAÇÃO DA ÁREA - IÇAMENTO DE CARGA - INTEGRIDADE	EXTERNO	Foi evidenciado que a área de carga suspensa possui delimitação em bom estado de conservação.	NADA CONSTA	-

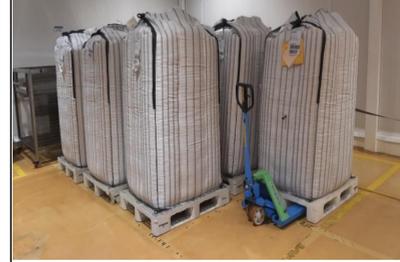
4	ÁREA DE ACESSO - ORGANIZAÇÃO	EXTERNO	Foi evidenciado que não há demarcação do local na área de armazenamento de bag.	Necessário demarcar local de armazenamento de bag.	P-2

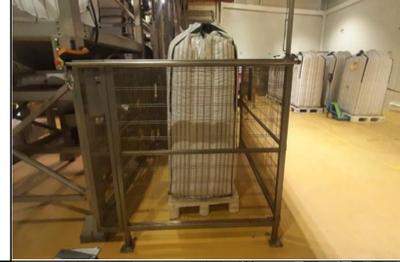
5	ISOLAMENTO DA ÁREA - IÇAMENTO DE CARGA - INTEGRIDADE	EXTERNO	Foi evidenciado que a área de içamento da talha encontra-se com o isolamento em bom estado de conservação.	NADA CONSTA	-

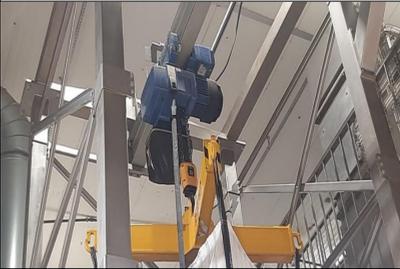
Nº	LOCAL INSPECIONADO	TIPO DE INSPEÇÃO	SITUAÇÃO ENCONTRADA	RECOMENDAÇÃO	PRIORIDADE	FOTO
6	CORRENTE - INTEGRIDADE	EXTERNO	Foi evidenciado que a corrente encontra-se em bom estado de conservação.	NADA CONSTA	-

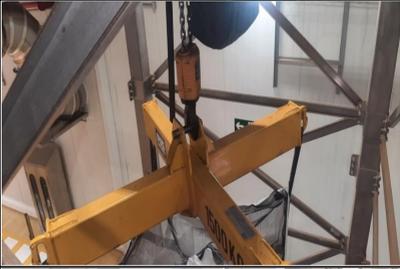
7	GANCHO DO MOITÃO 2T - INTEGRIDADE	EXTERNO	Foi evidenciado que o gancho do moitão encontra-se em bom estado de conservação.	NADA CONSTA	-

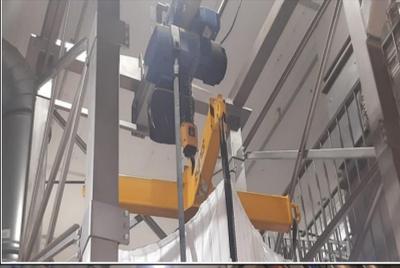
8	GANCHO MOITÃO - IDENTIFICAÇÃO CAPACIDADE	EXTERNO	Foi evidenciado que o gancho do moitão possui identificação de capacidade.	NADA CONSTA	-

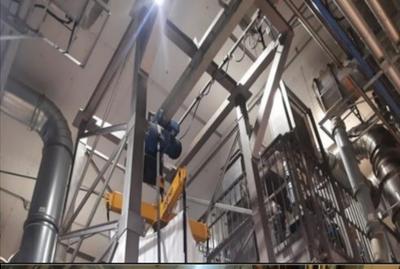
9	SINALIZAÇÃO DE MOVIMENTAÇÃO DE CARGA	EXTERNO	Foi evidenciado que a estrutura encontra-se sem sinalização de movimentação de carga suspensa.	Necessário instalar sinalização de movimentação de carga suspensa na estrutura do equipamento.	P-3

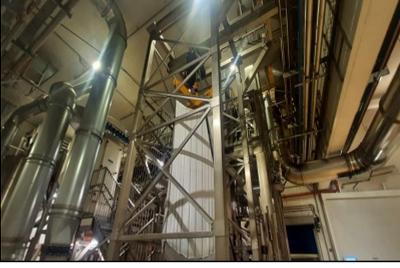
10	ESTRUTURA - INTEGRIDADE	EXTERNO	Foi evidenciado que a estrutura encontra-se em bom estado de conservação.	NADA CONSTA	-

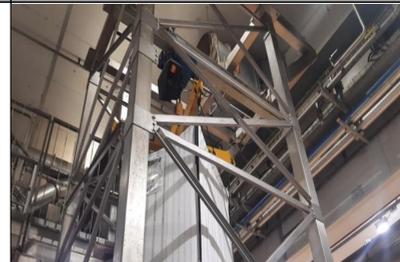
Nº	LOCAL INSPECIONADO	TIPO DE INSPEÇÃO	SITUAÇÃO ENCONTRADA	RECOMENDAÇÃO	PRIORIDADE	FOTO
11	SOLDAS - INTEGRIDADE	EXTERNO	Foi evidenciado que as soldas da estrutura encontram-se em bom estado de conservação.	NADA CONSTA	-

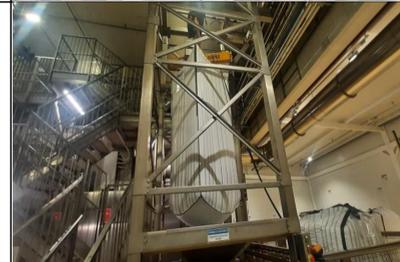
12	PARAFUSOS - INTEGRIDADE	EXTERNO	Foi evidenciado que os parafusos da estrutura encontram-se em bom estado de conservação.	NADA CONSTA	-

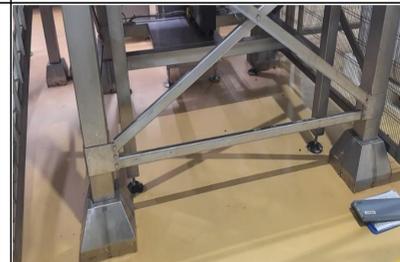
13	CHUMBADORES - INTEGRIDADE	EXTERNO	Foi evidenciado que os chumbadores da estrutura encontram-se em bom estado de conservação.	NADA CONSTA	-

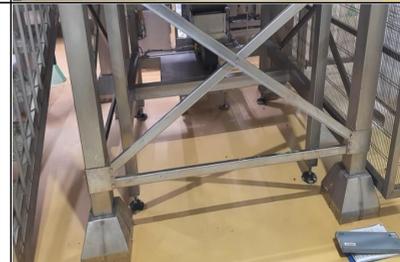
14	FIXAÇÃO - INTEGRIDADE	EXTERNO	Foi evidenciado que a fixação da estrutura encontra-se em bom estado de conservação.	NADA CONSTA	-

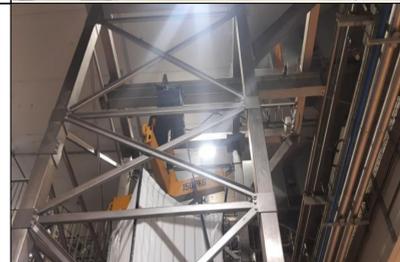
15	PINTURA	EXTERNO	Foi evidenciado que a pintura da estrutura encontra-se em bom estado de conservação.	NADA CONSTA	-

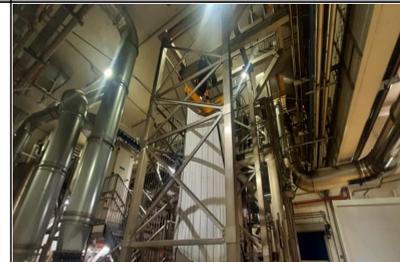
Nº	LOCAL INSPECIONADO	TIPO DE INSPEÇÃO	SITUAÇÃO ENCONTRADA	RECOMENDAÇÃO	PRIORIDADE	FOTO
16	CORROSÃO	EXTERNO	Foi evidenciado que o estrutura encontra-se em bom estado de conservação.	NADA CONSTA	-

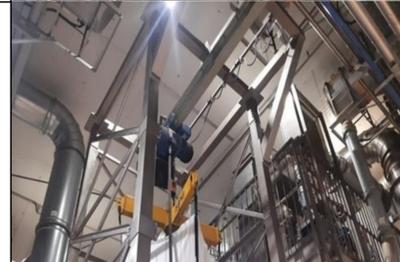
17	SINAL SONORO - INTEGRIDADE	EXTERNO	Foi evidenciado que o equipamento não possui sinal sonoro.	Necessário instalar sinal sonoro no equipamento.	P-1

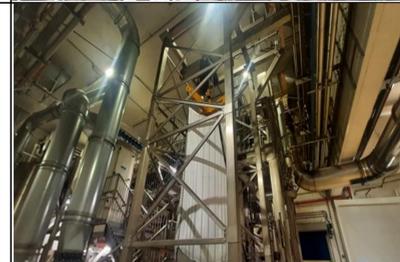
18	SINAL LUMINOSO - INTEGRIDADE	EXTERNO	Foi evidenciado que o equipamento não possui sinal luminoso.	Necessário instalar sinal luminoso no equipamento.	P-1

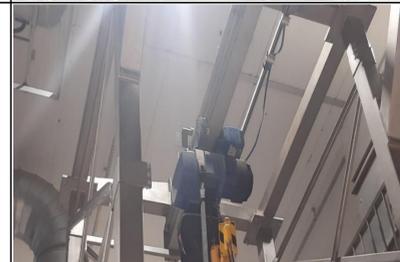
19	TROLLEY - INTEGRIDADE	EXTERNO	Foi evidenciado que o trolley encontra-se sem pintura adequada.	Necessário pintar proteção de segurança do trolley em amarelo.	P-3

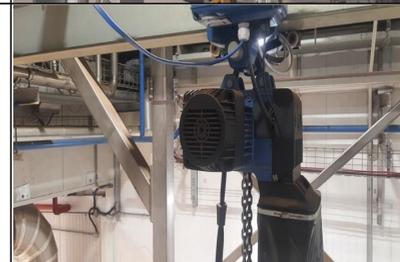
20	MOTOR - INTEGRIDADE	EXTERNO	Foi evidenciado que o motor encontra-se sem pintura adequada.	Necessário pintar proteção de segurança da ventoinha do motor em amarelo.	P-3

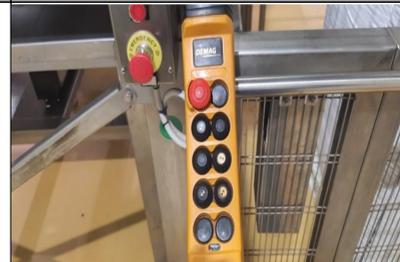
Nº	LOCAL INSPECIONADO	TIPO DE INSPEÇÃO	SITUAÇÃO ENCONTRADA	RECOMENDAÇÃO	PRIORIDADE	FOTO
21	CONTROLE DE COMANDO - ORGANIZAÇÃO	EXTERNO	Foi evidenciado que o controle de comando não possui local adequado para guarda-lo.	Necessário providenciar local adequado de armazenamento do controle de comando.	P-3

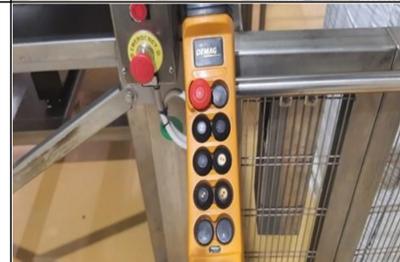
22	CONTROLE DE COMANDO - INTEGRIDADE	EXTERNO	Foi evidenciado que o controle de comando encontra-se em bom estado de conservação.	NADA CONSTA	-

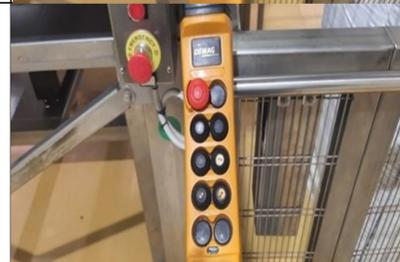
23	BOTÃO DE EMERGÊNCIA - INTEGRIDADE	EXTERNO	Foi evidenciado que o botão de emergência encontra-se em bom estado de conservação.	NADA CONSTA	-

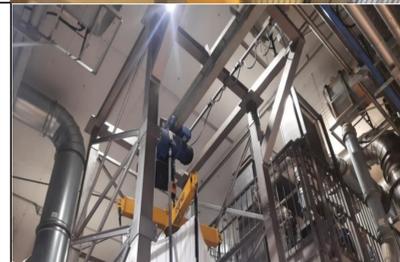
24	IDENTIFICAÇÃO DE CAPACIDADE - INTEGRIDADE	EXTERNO	Foi evidenciado que a estrutura do equipamento não possui identificação de capacidade.	Necessário instalar identificação de capacidade na estrutura.	P-2

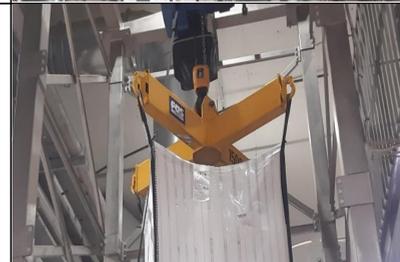
25	SUPORTE DE IÇAMENTO - INTEGRIDADE	EXTERNO	Foi evidenciado que o suporte de içamento não possui relatório de inspeção visual, e ensaio de END's nas soldas .	Necessário realizar inspeção visual, e ensaio de END's com LP nas soldas.	P-1

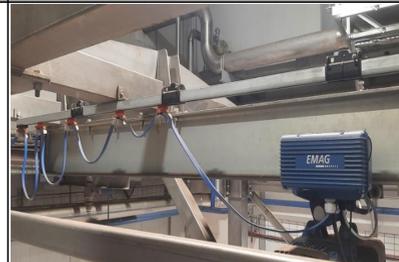
Nº	LOCAL INSPECIONADO	TIPO DE INSPEÇÃO	SITUAÇÃO ENCONTRADA	RECOMENDAÇÃO	PRIORIDADE	FOTO
26	TRILHOS - INTEGRIDADE	EXTERNO	Foi evidenciado que o trilho do equipamento encontra-se em bom estado de conservação.	NADA CONSTA	-

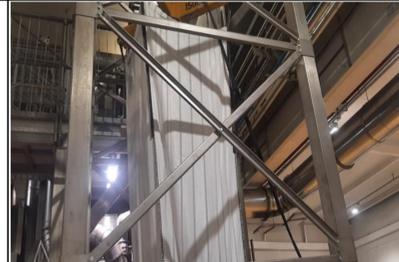
27	CONTRAVENTAMENTO - INTEGRIDADE	EXTERNO	Foi evidenciado que o contraventamento da estrutura do equipamento encontra-se em bom estado de conservação.	NADA CONSTA	-

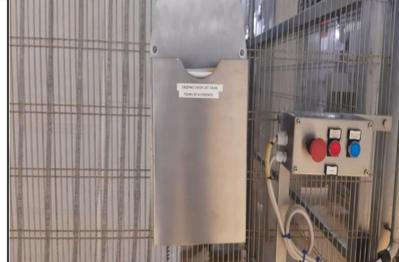
28	DOCUMENTAÇÃO - CHECK-LIST	EXTERNO	Foi evidenciado que o equipamento possui check list em sua área de instalação.	NADA CONSTA	-

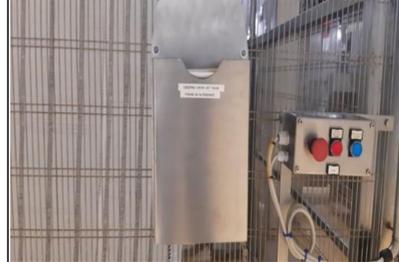
29	DOCUMENTAÇÃO PROCEDIMENTO DE OPERÇÃO - INSTRUÇÕES DE SEGURANÇA	EXTERNO	Foi evidenciado que o equipamento não possui procedimento de segurança e operação da talha, em seu local de instalação.	Necessário instalar procedimento de segurança e operação da talha, em sua área de instalação.	P-2

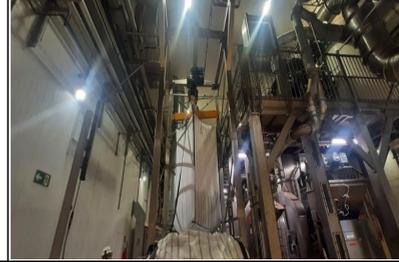
30	TESTE DE CARGA	EXTERNO	Foi realizado teste de carga operacional pela CoNeRge.	NADA CONSTA	-

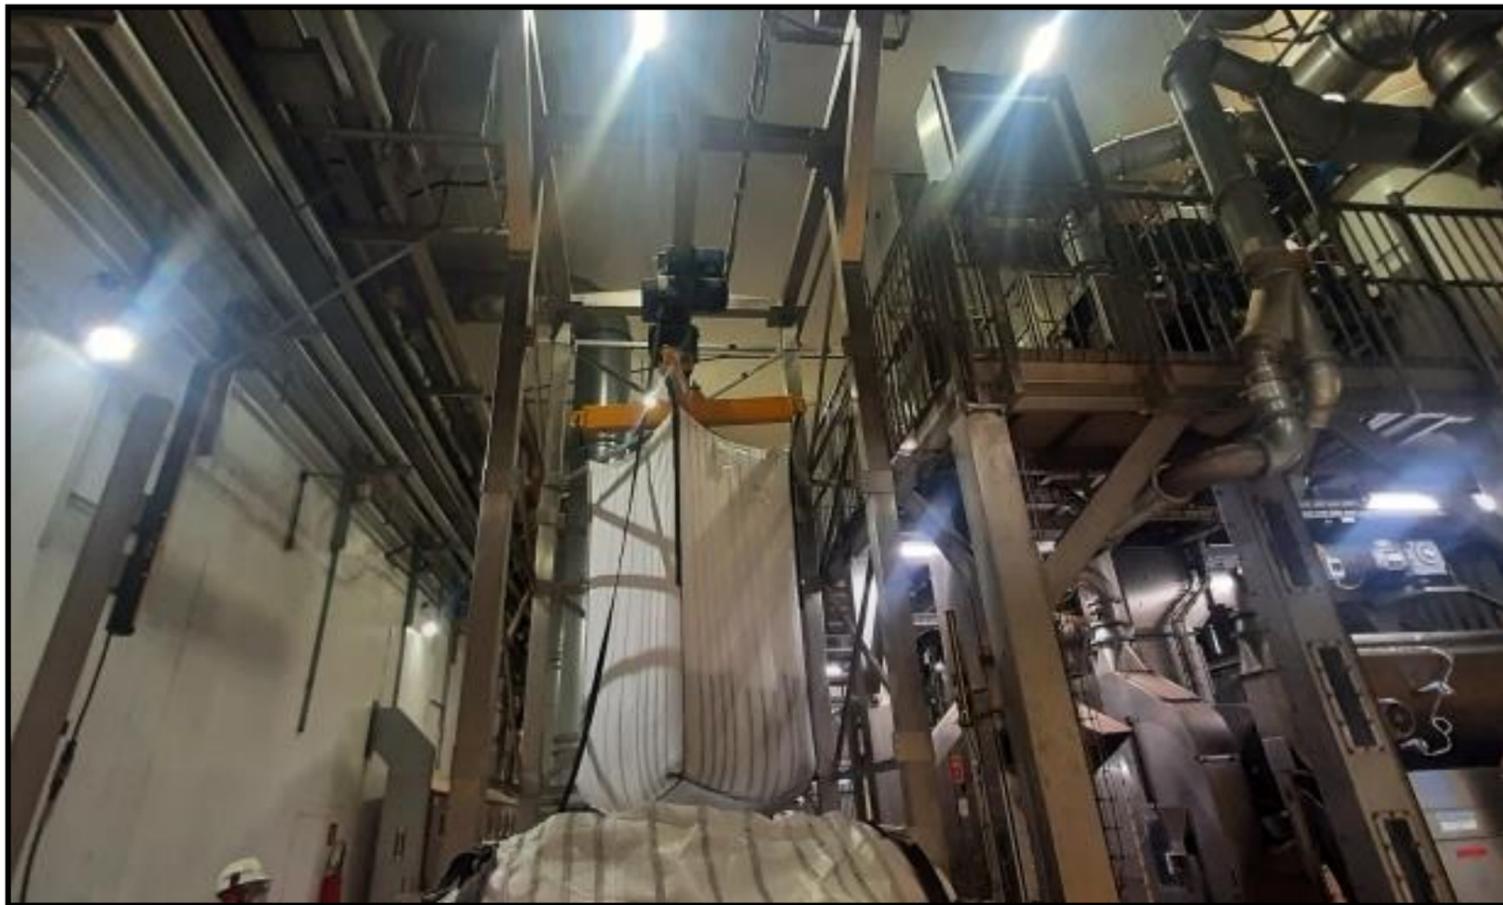
Foi realizado teste de carga estática operacional na talha elétrica
LAUDO : APROVADO

Durante a inspeção, foi realizado Teste por Carga obtendo resultados satisfatórios.
