<p>suzano</p>	SUZANO PAPEL E CELULOSE	
RELATÓRIO DE INSPEÇÃO NR-11		Relatório 11-0937	Página 1
		Obra 10112	Revisão 0

INSPEÇÃO DE INTEGRIDADE CONFORME NR-11

306ELV001 - ADITIVOS

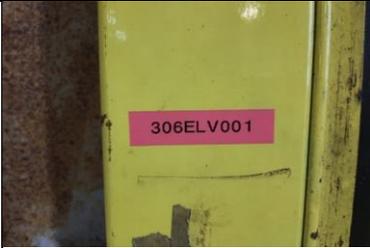
Nº	TIPO	LOCAL	SITUAÇÃO ENCONTRADA	RECOMENDAÇÃO	PRIORIDADE	FOTO
1	FOTO E ESTADO DA TAG - INTEGRIDADE	EXTERNO	Foi evidenciado que o equipamento possui TAG de identificação.	NADA CONSTA	-

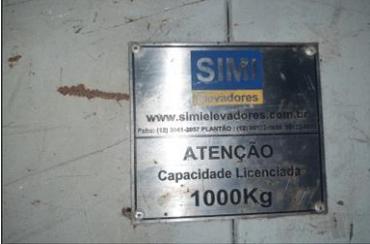
2	CARGA MÁXIMA - INTEGRIDADE	EXTERNO	Foi evidenciado que na estrutura do equipamento há descrição de carga máxima.	NADA CONSTA	-

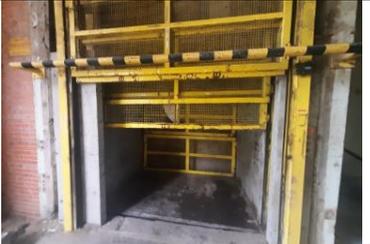
3	ABERTURA DA CABINE - INTEGRIDADE	EXTERNO	Foi evidenciado que a abertura da cabine encontra-se danificada.	Necessário reparar a abertura da cabine.	P-1

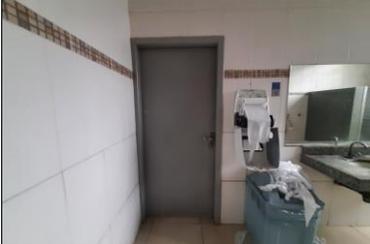
4	ACESSO SALA DE MAQUINAS - INTEGRIDADE	EXTERNO	Foi evidenciado que a porta de acesso a sala de maquinas encontra-se em um ambiente de trafego de pessoas, e não possui sinalização na porta de acesso, além de estar destrancada.	Necessário instalar sinalização na porta de acesso a sala de máquinas, e deixa-la trancada.	P-0

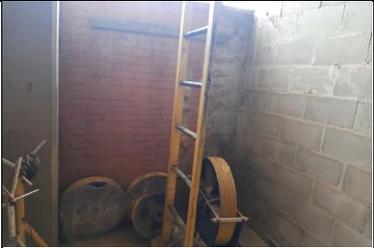
Nº	TIPO	LOCAL	SITUAÇÃO ENCONTRADA	RECOMENDAÇÃO	PRIORIDADE	FOTO
5	ACESSO SALA DE MAQUINAS - INTEGRIDADE	EXTERNO	Foi evidenciado que o acesso a sala de maquinas encontra-se desorganizado.	Necessário providenciar organização, no ambiente.	P-3

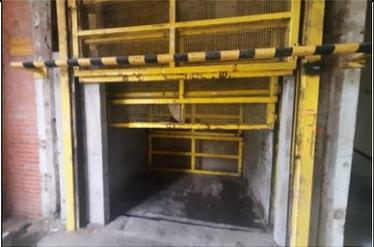
6	PISO - INTEGRIDADE	EXTERNO	Foi evidenciado que o piso encontra-se em bom estado de conservação.	NADA CONSTA	-

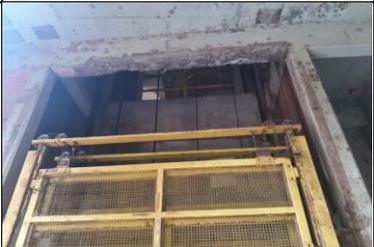
7	ESTRUTURA - INTEGRIDADE	EXTERNO	Foi evidenciado que a estrutura do equipamento encontra-se em bom estado de conservação.	NADA CONSTA	-

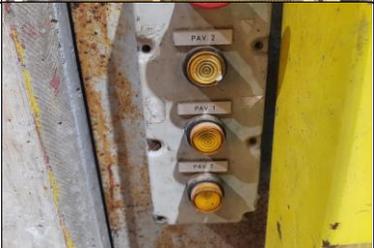
8	BOTÃO DE ACIONAMENTO - INTEGRIDADE	EXTERNO	Foi evidenciado que a botoeira do elevador encontra-se em bom estado de conservação.	NADA CONSTA	-

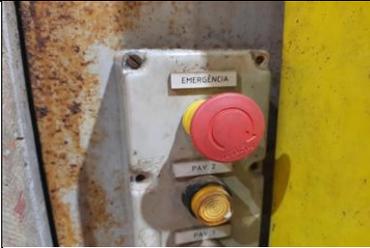
Nº	TIPO	LOCAL	SITUAÇÃO ENCONTRADA	RECOMENDAÇÃO	PRIORIDADE	FOTO
9	BOTÃO DE EMERGÊNCIA - INTEGRIDADE	EXTERNO	Foi evidenciado que o botão de emergência não possui proteção contra o acionamento involuntário.	Necessário instalar proteção contra o acionamento involuntário no entorno do botão.	P-1

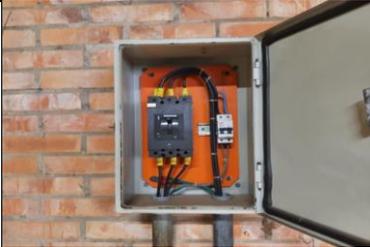
10	CHAVE GERAL - INTEGRIDADE	EXTERNO	Foi evidenciado que a desenergização geral é feita manualmente no disjuntor.	Necessário instalar chave seccionadora, com bloqueio para cada posição, a fim de garantir a segurança dos trabalhadores.	P-2

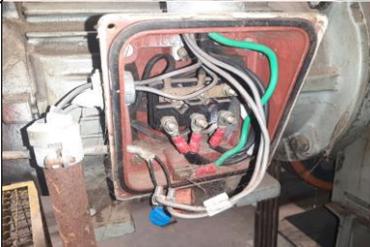
11	MOTOR - INTEGRIDADE	EXTERNO	Foi evidenciado que a alimentação elétrica do motor encontra-se exposta.	Necessário instalar tampa na alimentação elétrica do motor.	P-0

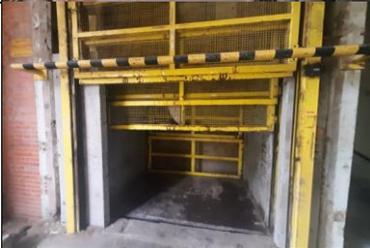
12	CABINE - INTEGRIDADE	EXTERNO	Foi evidenciado que a porta da cabine encontra-se em bom estado de conservação.	NADA CONSTA	-

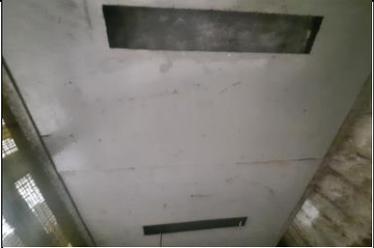
Nº	TIPO	LOCAL	SITUAÇÃO ENCONTRADA	RECOMENDAÇÃO	PRIORIDADE	FOTO
13	ILUMINAÇÃO DA CABINE - INTEGRIDADE	EXTERNO	Foi evidenciado que o interior da cabine encontra-se sem iluminação adequada.	Necessário instalar luminárias no interior da cabine.	P-2

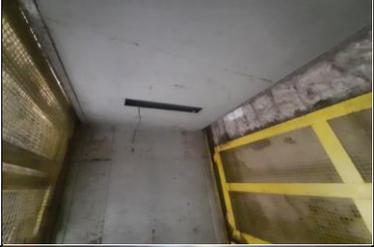
14	ILUMINAÇÃO DE EMERGÊNCIA DA CABINE - INTEGRIDADE	EXTERNO	Foi evidenciado que o interior da cabine encontra-se sem iluminação de emergência adequada.	Necessário instalar sistema de iluminação de emergência no interior da cabine.	P-2

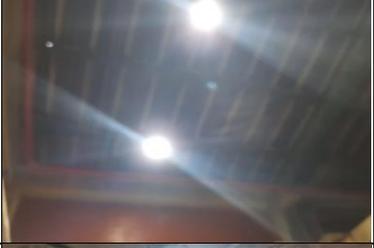
15	ILUMINAÇÃO DO AMBIENTE - INTEGRIDADE	EXTERNO	Foi evidenciado que o ambiente encontra-se iluminado.	NADA CONSTA	-

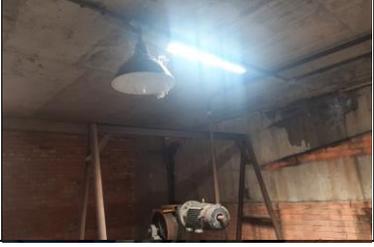
16	ILUMINAÇÃO DA SALA DE MAQUINAS - INTEGRIDADE	EXTERNO	Foi evidenciado que a sala de maquinas encontra-se iluminada.	NADA CONSTA	-

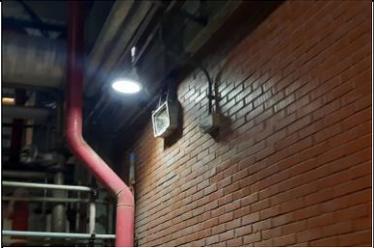
Nº	TIPO	LOCAL	SITUAÇÃO ENCONTRADA	RECOMENDAÇÃO	PRIORIDADE	FOTO
17	ILUMINAÇÃO DE EMERGÊNCIA DO AMBIENTE - INTEGRIDADE	EXTERNO	Foi evidenciado que o ambiente possui sistema de iluminação de emergência.	NADA CONSTA	-

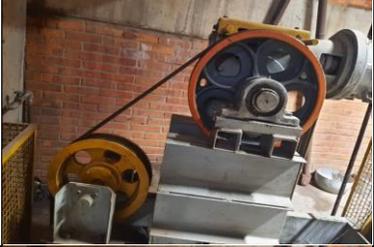
18	CABO DE AÇO - INTEGRIDADE	EXTERNO	Foi evidenciado que o cabo de aço encontra-se em bom estado de conservação.	NADA CONSTA	-

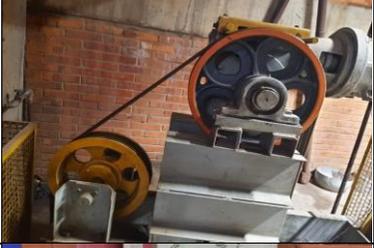
19	POLIA - INTEGRIDADE	EXTERNO	Foi evidenciado que a polia encontra-se sem proteção adequada.	Necessário instalar proteção na polia, fixada com parafuso sextavado.	P-0

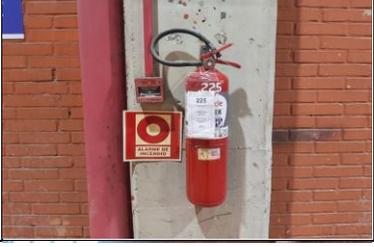
20	SISTEMA DE COMBATE A INCÊNDIO - INTEGRIDADE	EXTERNO	Foi evidenciado que o ambiente de instalação do equipamento possui extintor de combate a incêndio.	NADA CONSTA	-

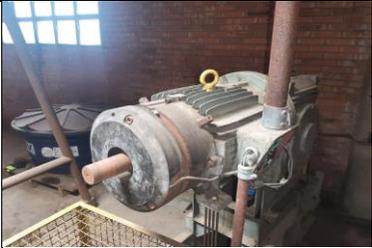
Nº	TIPO	LOCAL	SITUAÇÃO ENCONTRADA	RECOMENDAÇÃO	PRIORIDADE	FOTO
21	FREIO - INTEGRIDADE	EXTERNO	Foi evidenciado que o freio encontra-se em bom estado de conservação.	NADA CONSTA	-

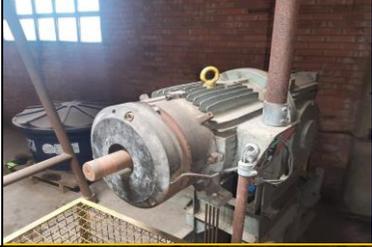
22	MOTOR - INTEGRIDADE	EXTERNO	Foi evidenciado que a ponta de eixo do motor encontra-se exposta.	Necessário instalar proteção na ponta de eixo do equipamento.	P-0

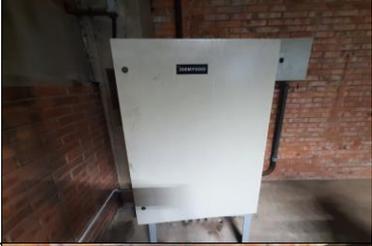
23	PAINEL ELÉTRICO - INTEGRIDADE	EXTERNO	Foi evidenciado que o painel elétrico encontra-se sem sinalização, e com a porta de acesso aberta.	Necessário instalar sinalização do painel quanto ao perigo de choque elétrico e restrição de acesso por pessoas não autorizadas de acordo com o item 12.3.5 alínea e b) da NR-12.	P-3

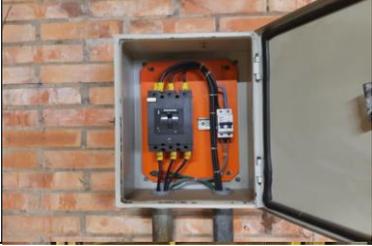
24	QUADRO ELÉTRICO - INTEGRIDADE	EXTERNO	Foi evidenciado que o quadro elétrico encontra-se sem sinalização, e com a porta de acesso aberta.	Necessário instalar sinalização do painel quanto ao perigo de choque elétrico e restrição de acesso por pessoas não autorizadas de acordo de acordo com o item 12.3.5 alínea b) da NR-12.	P-1

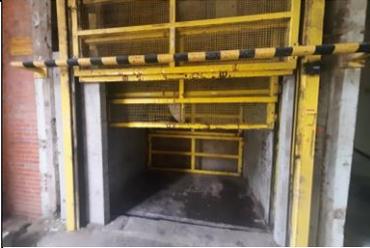
Nº	TIPO	LOCAL	SITUAÇÃO ENCONTRADA	RECOMENDAÇÃO	PRIORIDADE	FOTO
25	TRAVA MECÂNICA - INTEGRIDADE	EXTERNO	Foi evidenciado que a trava mecânica do equipamento encontra-se em bom estado de conservação.	NADA CONSTA	-

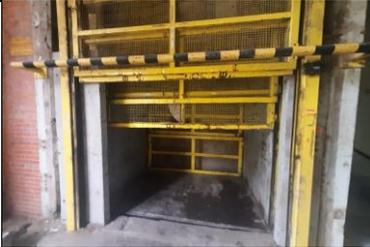
26	POÇO - INTEGRIDADE	EXTERNO	Na presente inspeção não foi possível acessar ao poço, devido a porta da cabine estar danificada.	NADA CONSTA	-

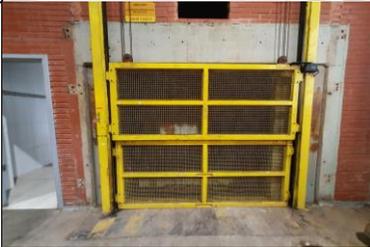
27	PORTA CABINE - INTEGRIDADE	EXTERNO	Foi evidenciado que a porta da cabine encontra-se em bom estado de conservação.	NADA CONSTA	-

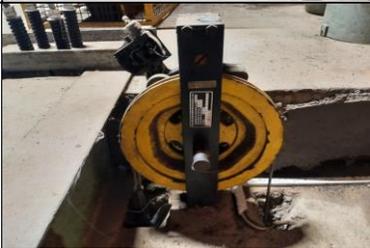
28	ROLDANA - INTEGRIDADE	EXTERNO	Foi evidenciado que a roldana encontra-se sem a proteção adequada.	Necessário adequar proteção da roldana, fixada por parafuso tipo sextavado.	P-0

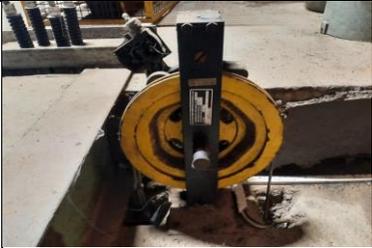
Nº	TIPO	LOCAL	SITUAÇÃO ENCONTRADA	RECOMENDAÇÃO	PRIORIDADE	FOTO
29	REGULADOR DE VELOCIDADE - INTEGRIDADE	EXTERNO	Foi evidenciado que o regulador de velocidade encontra-se em bom estado de conservação.	NADA CONSTA	-

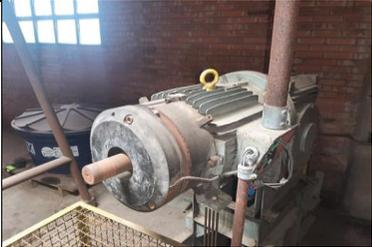
30	ACIONAMENTO - INTEGRIDADE	EXTERNO	Foi evidenciado que o acionamento encontra-se em bom estado de conservação.	NADA CONSTA	-

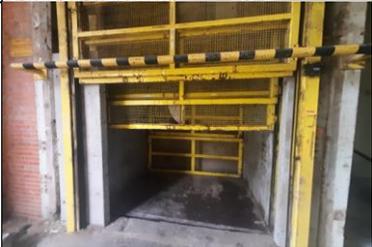
31	CABINE - INTEGRIDADE	EXTERNO	Foi evidenciado que o interior da cabine encontra-se em bom estado de conservação.	NADA CONSTA	-

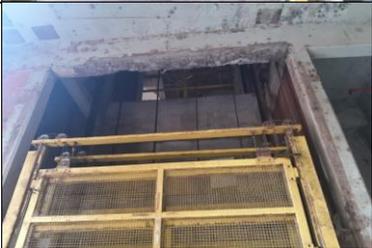
32	TRILHO - INTEGRIDADE	EXTERNO	Foi evidenciado que o trilho encontra-se em bom estado de conservação.	NADA CONSTA	-

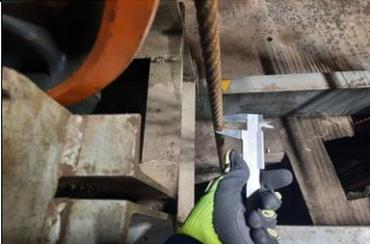
Nº	TIPO	LOCAL	SITUAÇÃO ENCONTRADA	RECOMENDAÇÃO	PRIORIDADE	FOTO
33	DIMENSIONAL CABO DE AÇO	EXTERNO	Foi realizado o dimensional no cabo de aço.	NADA CONSTA	-

CABO DE AÇO - ENTRADA				
PONTO MEDIDO	Ø nominal (mm)	Ø Mínimo (mm) (Redução em 10%)	Ø Medido (mm)	Redução do Ø em %
1	12,70	11,70	12,20	5,00%
2	12,70	11,70	12,20	5,00%
3	12,70	11,70	12,30	4,00%
