<b>SUZANO</b>	<b>SUZANO PAPEL E CELULOSE</b>	
<b>RELATÓRIO DE INSPEÇÃO NR-11</b>		Relatório 11-0928	Página 1
		Obra 10112	Revisão 0

# INSPEÇÃO DE INTEGRIDADE CONFORME NR-11

## SUZANO PAPEL E CELULOSE

### 509ELV001 - DIGESTOR

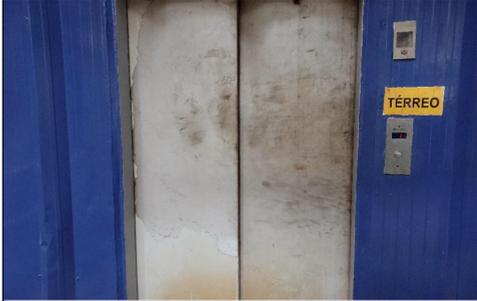
Nº	TIPO	LOCAL	SITUAÇÃO ENCONTRADA	RECOMENDAÇÃO	PRIORIDADE	FOTO
1	FOTO E ESTADO DA TAG - INTEGRIDADE	EXTERNO	Foi evidenciado que o equipamento não possui TAG de identificação.	Necessário providenciar a TAG de identificação do elevador, de modo visível aos colaboradores.	P-1

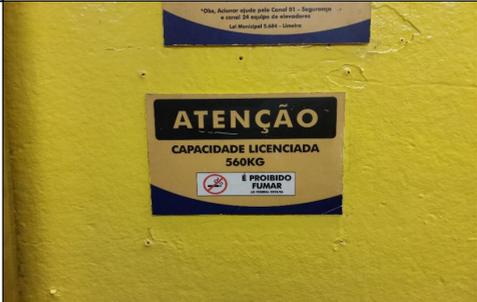
2	CARGA MÁXIMA - INTEGRIDADE	EXTERNO	Foi evidenciado que na estrutura do equipamento há descrição de carga máxima.	NADA CONSTA	-

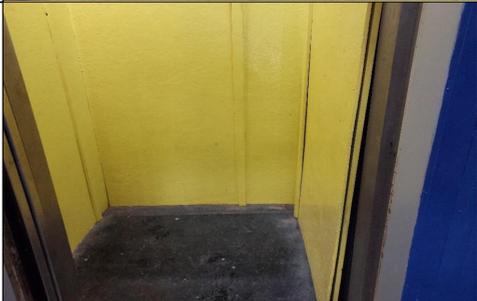
3	ABERTURA DA CABINE - INTEGRIDADE	EXTERNO	Foi evidenciado que a abertura da cabine encontra-se em bom estado de conservação.	NADA CONSTA	-

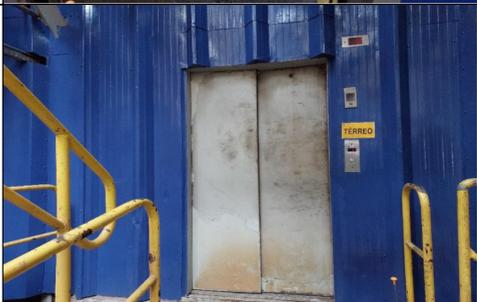
4	ACESSO - INTEGRIDADE	EXTERNO	Foi evidenciado que o acesso ao equipamento encontra-se adequado	NADA CONSTA	-

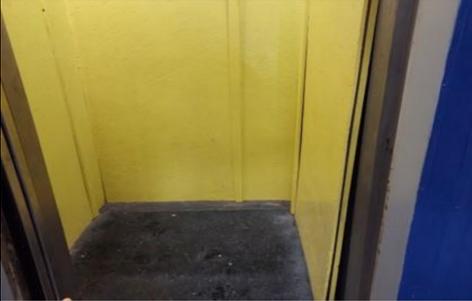
Nº	TIPO	LOCAL	SITUAÇÃO ENCONTRADA	RECOMENDAÇÃO	PRIORIDADE	FOTO
5	PISO - INTEGRIDADE	EXTERNO	Foi evidenciado que o piso encontra-se em bom estado de conservação.	NADA CONSTA	-

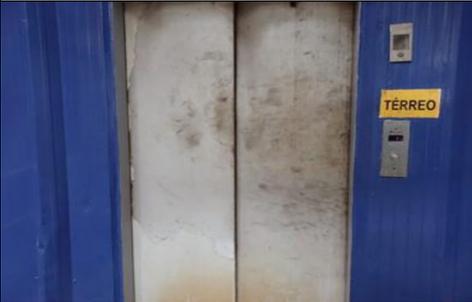
6	ESTRUTURA - INTEGRIDADE	EXTERNO	Foi evidenciado que a estrutura do equipamento encontra-se em bom estado de conservação.	NADA CONSTA	-

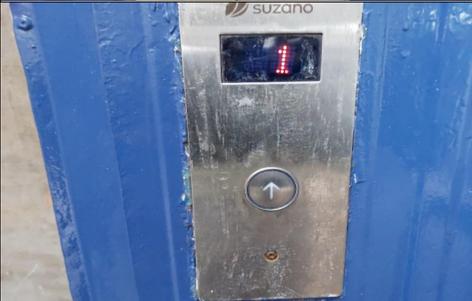
7	BOTÃO DE ACIONAMENTO - INTEGRIDADE	EXTERNO	Foi evidenciado que a botoeira do elevador encontra-se em bom estado de conservação.	NADA CONSTA	-

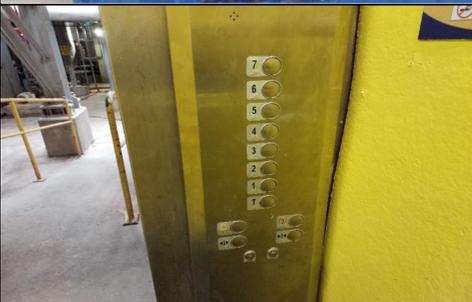
8	BOTÃO DE ACIONAMENTO DA CABINE - INTEGRIDADE	EXTERNO	Foi evidenciado que a botoeira da cabine encontra-se em bom estado de conservação.	NADA CONSTA	-

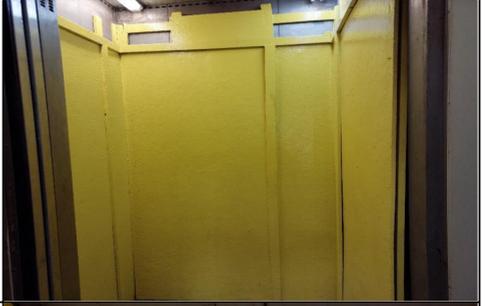
Nº	TIPO	LOCAL	SITUAÇÃO ENCONTRADA	RECOMENDAÇÃO	PRIORIDADE	FOTO
9	CABINE - INTEGRIDADE	EXTERNO	Foi evidenciado que a cabine encontra-se em bom estado de conservação.	NADA CONSTA	-

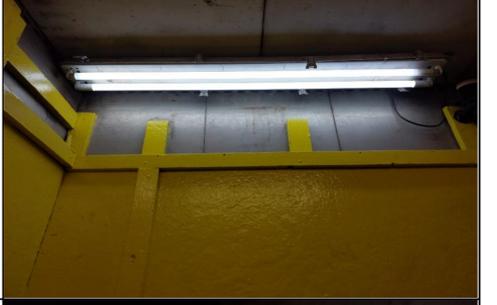
10	ILUMINAÇÃO DA CABINE - INTEGRIDADE	EXTERNO	Foi evidenciado que o interior da cabine encontra-se com iluminação adequada.	NADA CONSTA	-

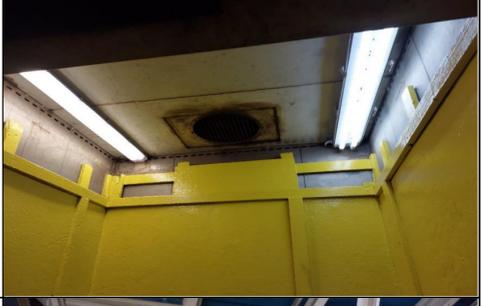
11	ILUMINAÇÃO DE EMERGÊNCIA DA CABINE - INTEGRIDADE	EXTERNO	Foi evidenciado que o interior da cabine encontra-se sem iluminação de emergência adequada.	Necessário instalar sistema de iluminação de emergência no interior da cabine	P-3

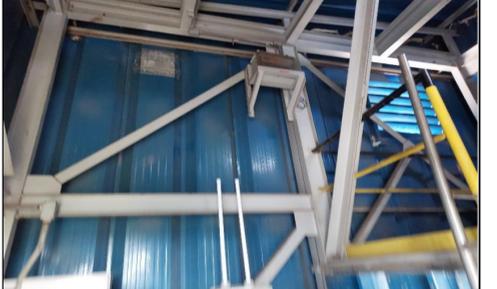
12	ILUMINAÇÃO DO AMBIENTE - INTEGRIDADE	EXTERNO	Foi evidenciado que o ambiente encontra-se iluminado.	NADA CONSTA	-

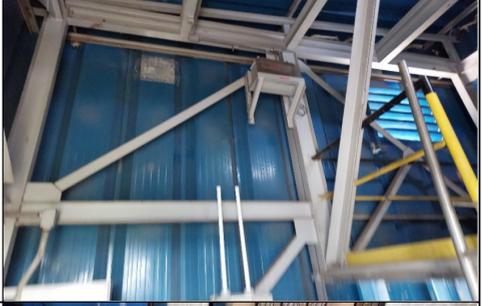
Nº	TIPO	LOCAL	SITUAÇÃO ENCONTRADA	RECOMENDAÇÃO	PRIORIDADE	FOTO
13	ILUMINAÇÃO DE EMERGÊNCIA DO AMBIENTE - INTEGRIDADE	EXTERNO	Foi evidenciado que o ambiente possui sistema de iluminação de emergência.	NADA CONSTA	-

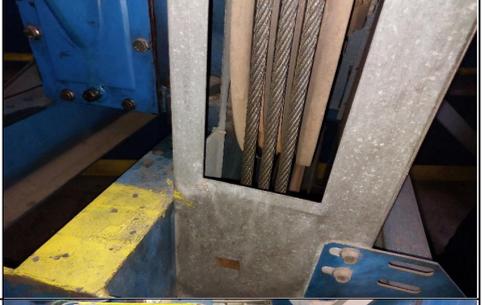
14	CABO DE AÇO - INTEGRIDADE	EXTERNO	Foi evidenciado que o cabo de aço encontra-se em bom estado de conservação.	NADA CONSTA	-

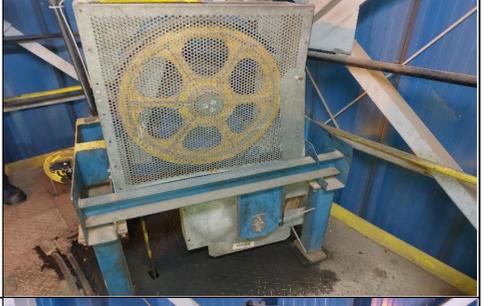
15	POLIA - INTEGRIDADE	EXTERNO	Foi evidenciado que a polia encontra-se com proteção adequada.	NADA CONSTA	-

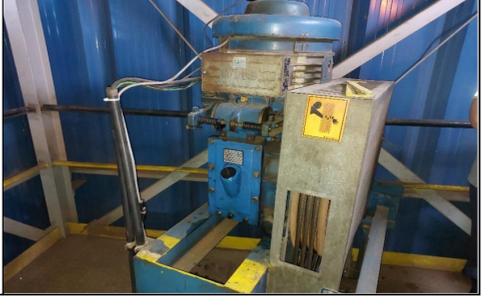
16	FREIO - INTEGRIDADE	EXTERNO	Foi evidenciado que o freio encontra-se em bom estado de conservação.	NADA CONSTA	-

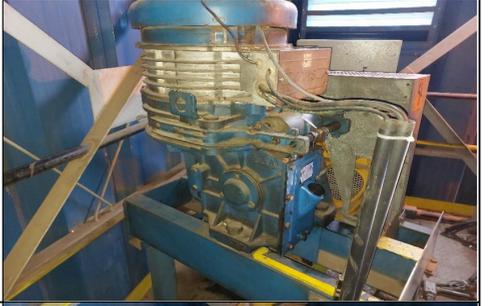
Nº	TIPO	LOCAL	SITUAÇÃO ENCONTRADA	RECOMENDAÇÃO	PRIORIDADE	FOTO
17	MOTOR - INTEGRIDADE	EXTERNO	Foi evidenciado que o motor encontra-se em bom estado de conservação.	NADA CONSTA	-

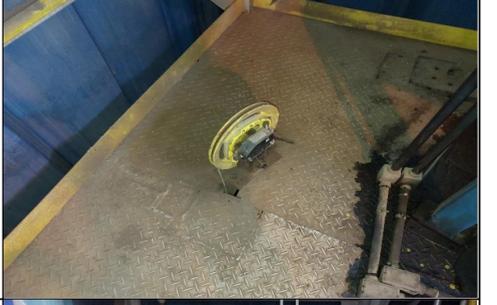
18	ROLDANA - INTEGRIDADE	EXTERNO	Foi evidenciado que a roldana encontra-se sem a proteção adequada.	Necessário instalar proteção na roldana, fixada por parafuso tipo sextavado	P-0

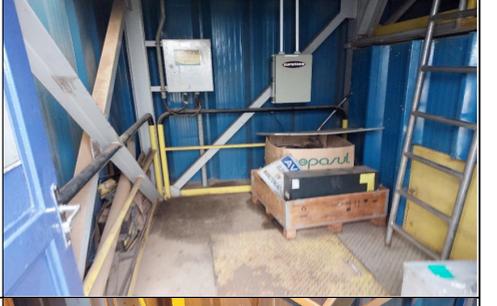
19	QUADRO ELÉTRICO - INTEGRIDADE	EXTERNO	Foi evidenciado que o quadro elétrico encontra-se em bom estado de conservação.	NADA CONSTA	-

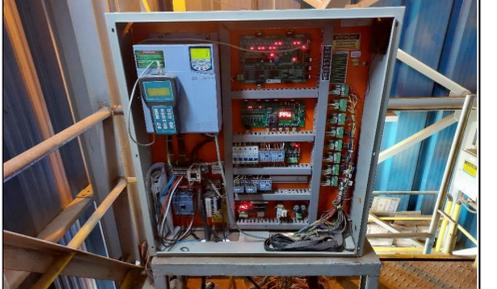
20	PAINEL ELÉTRICO - INTEGRIDADE	EXTERNO	Foi evidenciado que o painel elétrico encontra-se sem sinalização, e com a porta de acesso aberta.	Necessário instalar sinalização do painel quanto ao perigo de choque elétrico e restrição de acesso por pessoas não autorizadas, além de possuir porta de acesso mantida permanentemente fechada.	P-1

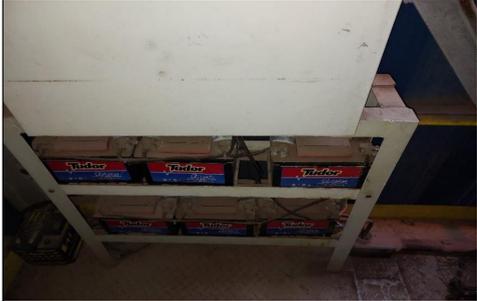
Nº	TIPO	LOCAL	SITUAÇÃO ENCONTRADA	RECOMENDAÇÃO	PRIORIDADE	FOTO
21	BATERIAS - INTEGRIDADE	EXTERNO	Foi evidenciado que as baterias encontra-se em bom estado de conservação.	NADA CONSTA	-

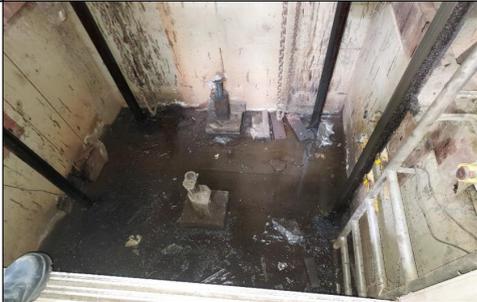
22	POÇO - INTEGRIDADE	EXTERNO	Foi evidenciado que o poço encontra-se em bom estado de conservação	NADA CONSTA	-

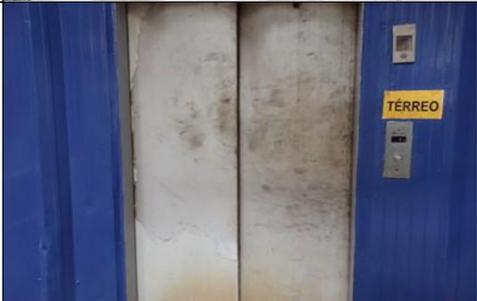
23	PORTA CABINE - INTEGRIDADE	EXTERNO	Foi evidenciado que a porta da cabine encontra-se em bom estado de conservação.	NADA CONSTA	-

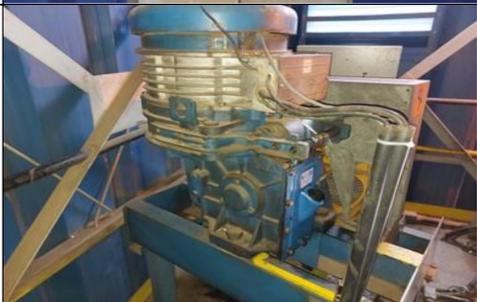
24	ACIONAMENTO - INTEGRIDADE	EXTERNO	Foi evidenciado que o acionamento encontra-se em bom estado de conservação.	NADA CONSTA	-

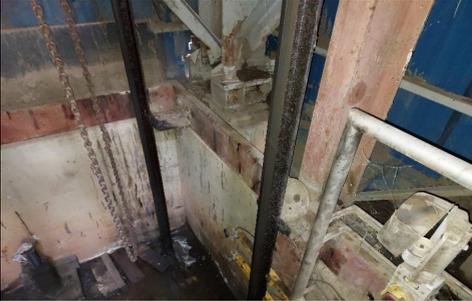
Nº	TIPO	LOCAL	SITUAÇÃO ENCONTRADA	RECOMENDAÇÃO	PRIORIDADE	FOTO
25	TRILHO - INTEGRIDADE	EXTERNO	Foi evidenciado que o trilho encontra-se em bom estado de conservação.	NADA CONSTA	-

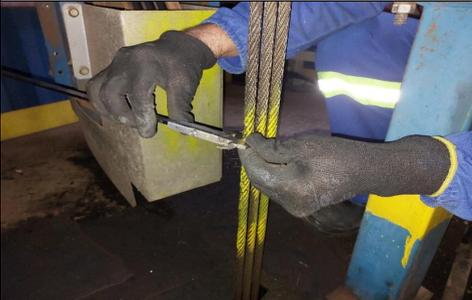
26	DIMENSIONAL CABO DE AÇO	EXTERNO	Foi realizado dimensional do cabo de aço.	NADA CONSTA	-

CABO DE AÇO - ENTRADA				
PONTO MEDIDO	Ø nominal (mm)	Ø Mínimo (mm) (Redução em 10%)	Ø Medido (mm)	Redução do Ø em %
1	12,70	11,70	12,50	2,00%
2	12,70	11,70	12,46	2,40%
3	12,70	11,70	12,66	0,40%
