SUZANO	SUZANO PAPEL E CELULOSE	
RELATÓRIO DE INSPEÇÃO NR-11		Relatório 11-0933	Página 1
		Obra 10112	Revisão 0

INSPEÇÃO DE INTEGRIDADE CONFORME NR-11

SUZANO PAPEL E CELULOSE

513PLM001 - PLATAFORMA DE ENTRADA

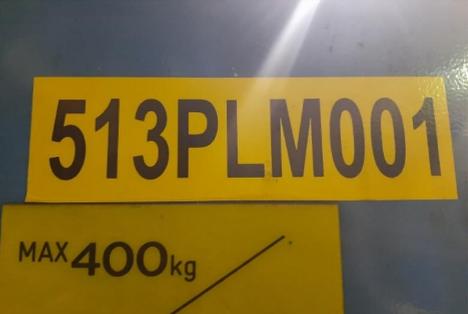
Nº	TIPO	LOCAL	SITUAÇÃO ENCONTRADA	RECOMENDAÇÃO	PRIORIDADE	FOTO
1	FOTO E ESTADO DA TAG - INTEGRIDADE	EXTERNO	Foi evidenciado que o equipamento possui TAG de identificação.	NADA CONSTA	-

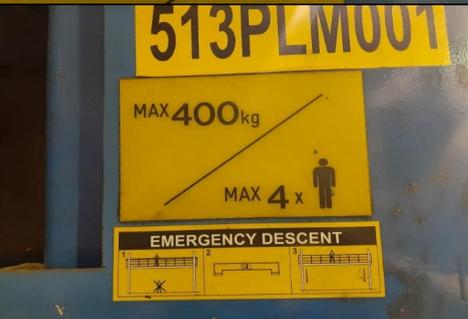
2	CARGA MÁXIMA - INTEGRIDADE	EXTERNO	Foi evidenciado que na estrutura do equipamento há descrição de carga máxima.	NADA CONSTA	-

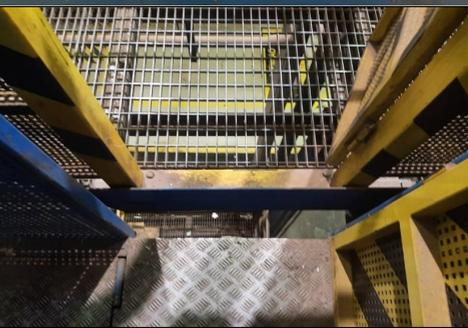
3	ACESSO PLATAFORMA - INTEGRIDADE	EXTERNO	Foi evidenciado que o equipamento possui um vão irregular no acesso a plataforma elevatória .	Necessário adequar vão entre a plataforma e o acesso	P-1

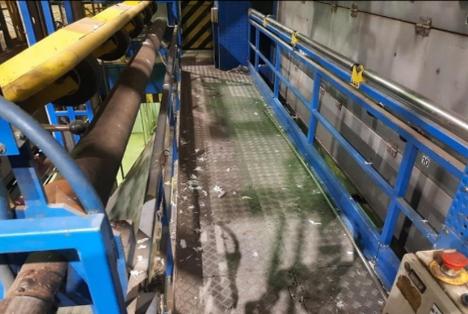
4	PISO - INTEGRIDADE	EXTERNO	Foi evidenciado que o piso encontra-se em bom estado de conservação.	NADA CONSTA	-

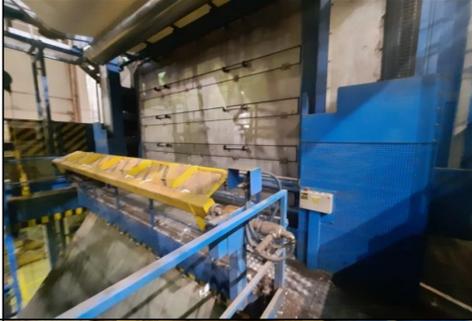
Nº	TIPO	LOCAL	SITUAÇÃO ENCONTRADA	RECOMENDAÇÃO	PRIORIDADE	FOTO
5	ESTRUTURA - INTEGRIDADE	EXTERNO	Foi evidenciado que a estrutura encontra-se em bom estado de conservação.	NADA CONSTA	-

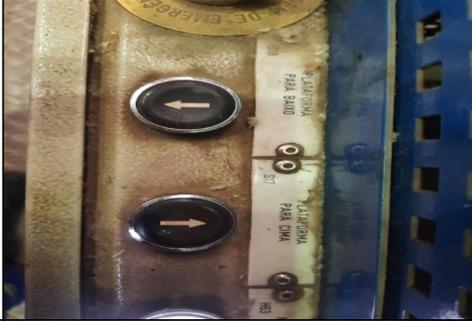
6	BOTÃO ACIONAMENTO - INTEGRIDADE	EXTERNO	Foi evidenciado que o botão de acionamento encontra-se em bom estado de conservação .	NADA CONSTA	-

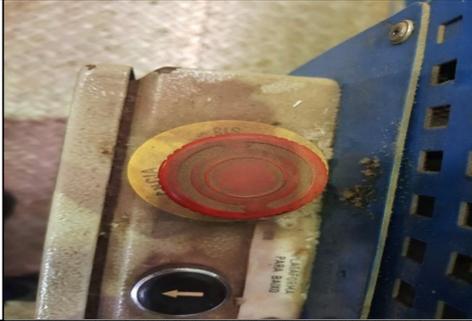
7	BOTÃO EMERGÊNCIA - INTEGRIDADE	EXTERNO	Foi evidenciado que o botão de emergência possui proteção contra o acionamento involuntário	NADA CONSTA	-

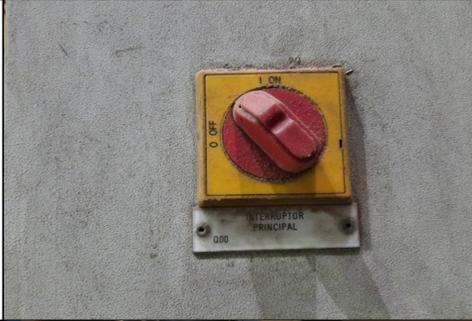
8	CHAVE GERAL - INTEGRIDADE	EXTERNO	Foi evidenciado que a chave geral está em bom estado de conservação.	NADA CONSTA	-

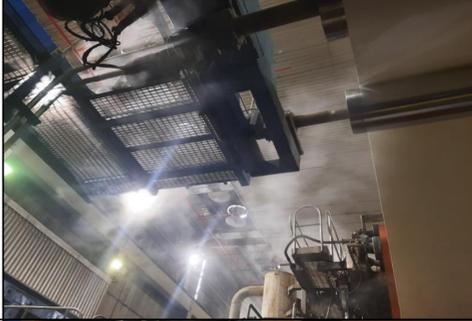
Nº	TIPO	LOCAL	SITUAÇÃO ENCONTRADA	RECOMENDAÇÃO	PRIORIDADE	FOTO
9	ILUMINAÇÃO DO AMBIENTE - INTEGRIDADE	EXTERNO	Foi evidenciado que o ambiente encontra-se iluminado.	NADA CONSTA	-

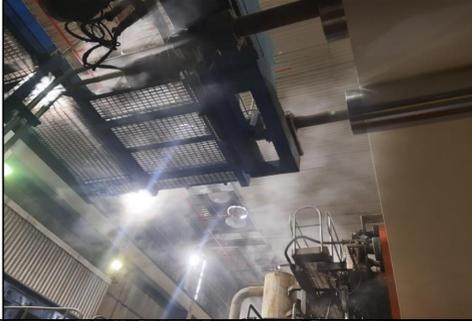
10	ILUMINAÇÃO DE EMERGÊNCIA DO AMBIENTE - INTEGRIDADE	EXTERNO	Foi evidenciado que o ambiente possui sistema de iluminação de emergência.	NADA CONSTA	-

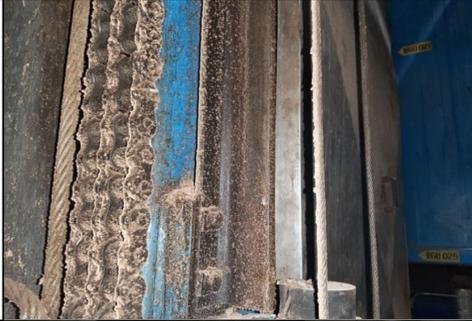
11	CORRENTE - INTEGRIDADE	EXTERNO	Foi evidenciado que a corrente encontra-se com excesso de sujeira.	Necessário providenciar limpeza periódica na corrente.	P-3

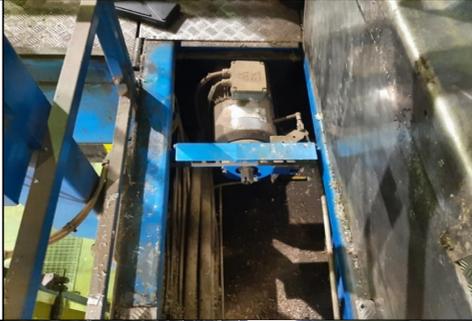
12	ACIONAMENTO - INTEGRIDADE	EXTERNO	Foi evidenciado que o acionamento da plataforma encontra-se em bom estado de conservação.	NADA CONSTA	-

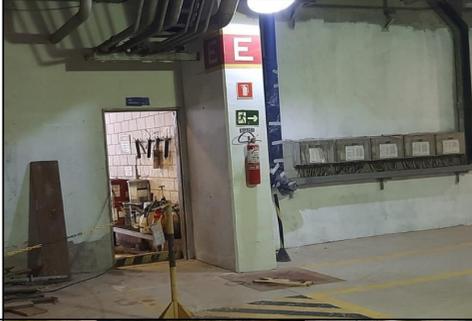
Nº	TIPO	LOCAL	SITUAÇÃO ENCONTRADA	RECOMENDAÇÃO	PRIORIDADE	FOTO
13	SISTEMA DE COMBATE A INCÊNDIO - INTEGRIDADE	EXTERNO	Foi evidenciado que o ambiente de instalação do equipamento possui extintor de combate a incêndio.	NADA CONSTA	-

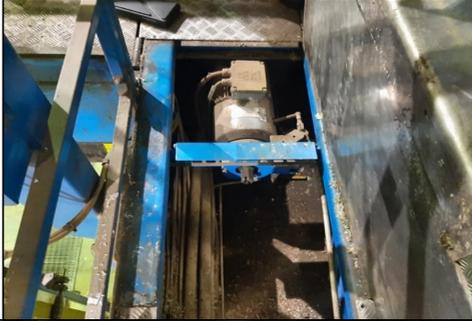
14	MOTOR - INTEGRIDADE	EXTERNO	Foi evidenciado que o motor encontra-se em bom estado de conservação.	NADA CONSTA	-

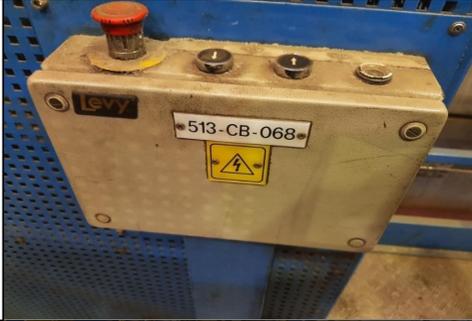
15	PAINEL ELÉTRICO - INTEGRIDADE	EXTERNO	Foi evidenciado que o painel elétrico não possui sinalização de restrição de acesso.	Necessário instalar sinalização do painel com restrição de acesso por pessoas não autorizadas.	P-1

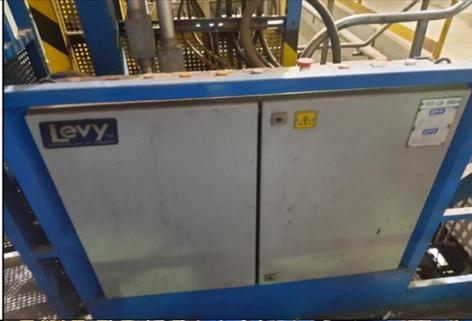
16	PAINEL DE COMANDO - INTEGRIDADE	EXTERNO	Foi evidenciado que o painel de comando encontra-se sem sinalização adequada.	Necessário instalar sinalização do painel com restrição de acesso por pessoas não autorizadas.	P-1

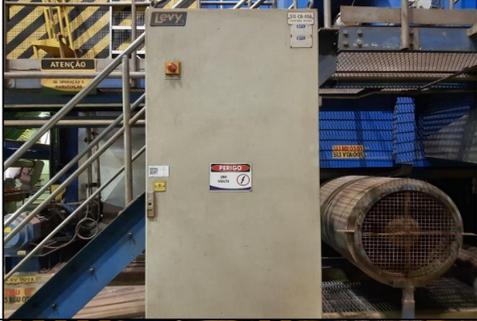
Nº	TIPO	LOCAL	SITUAÇÃO ENCONTRADA	RECOMENDAÇÃO	PRIORIDADE	FOTO
17	PAINEL DE COMANDO - INTEGRIDADE	EXTERNO	Foi evidenciado que o painel de comando encontra-se sem sinalização adequada.	Necessário instalar sinalização do painel com restrição de acesso por pessoas não autorizadas.	P-1

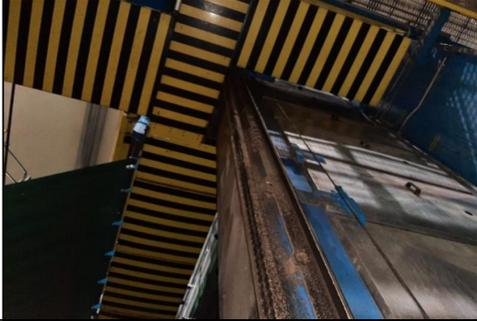
18	TRILHO - INTEGRIDADE	EXTERNO	Foi evidenciado que o trilho encontra-se em bom estado de conservação.	NADA CONSTA	-

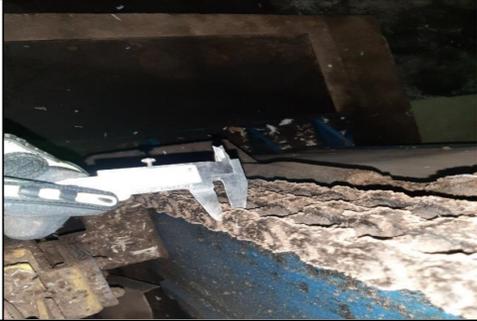
19	DIMENSIONAL CORRENTE	EXTERNO	Foi evidenciado que foi realizado dimensional da corrente.	NADA CONSTA	-

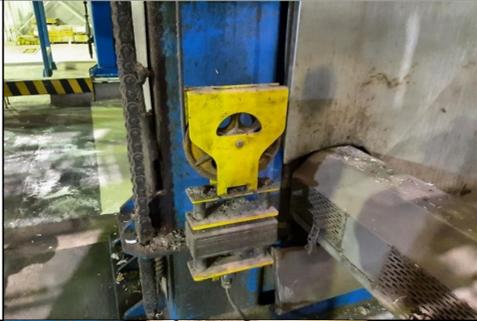
20	TENSIONADOR DO CABO DE AÇO - INTEGRIDADE	EXTERNO	Foi evidenciado que o tensionador do cabo de aço se encontra em bom estado de conservação.	NADA CONSTA	-

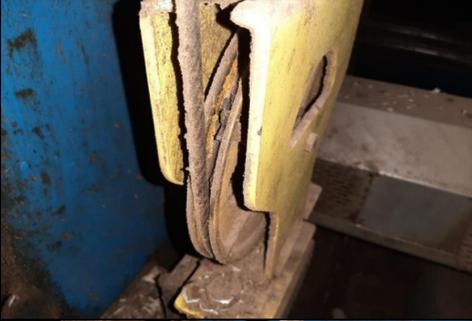
Nº	TIPO	LOCAL	SITUAÇÃO ENCONTRADA	RECOMENDAÇÃO	PRIORIDADE	FOTO
21	ROLDANA - INTEGRIDADE	EXTERNO	Foi evidenciado que a roldana do tensionador do cabo de aço encontra-se sem proteção adequada.	Necessário instalar proteção na roldana do tensionador do cabo de aço, fixada por parafuso sextavado	P-0

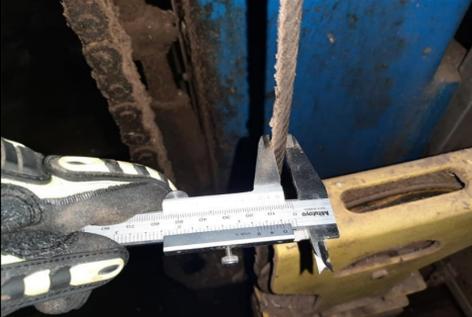
22	DIMENSIONAL CABO DE AÇO	EXTERNO	Foi evidenciado que foi realizado dimensional do cabo de aço.	NADA CONSTA	-

CABO DE AÇO - ENTRADA				
PONTO MEDIDO	Ø nominal (mm)	Ø Mínimo (mm) (Redução em 10%)	Ø Medido (mm)	Redução do Ø em %
1	3,40	11,70	3,31	0,90%
2	3,40	11,70	3,19	2,10%
3	3,40	11,70	3,20	2,00%
