| <b>RELATÓRIO DE INSPEÇÃO<br/>NR-11</b> | | Relatório 11-0934 | Página 1 |

# INSPEÇÃO DE INTEGRIDADE CONFORME NR-11

## SUZANO PAPEL E CELULOSE

### 513PLM002 - PLATAFORMA DE SAIDA

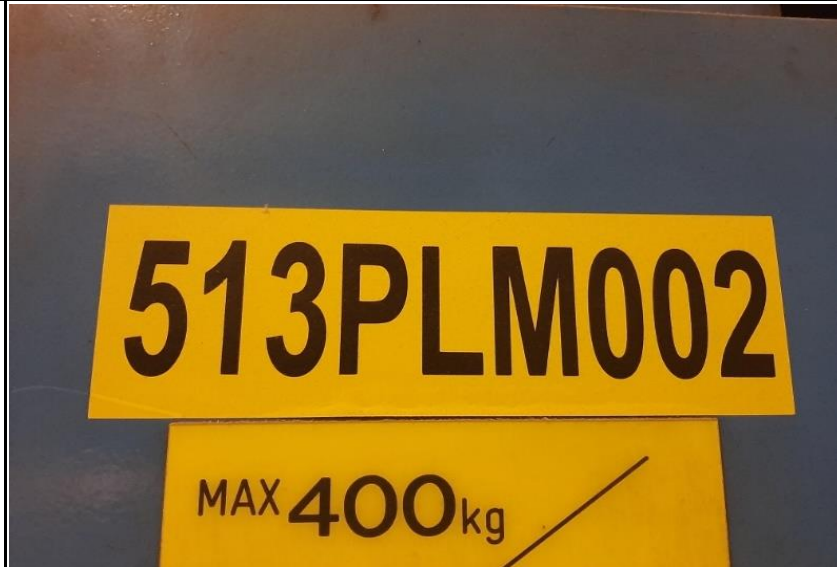
| <div><div>CONERGE</div><div>A Engenharia das NRs</div></div> | | RELATÓRIO DE INSPEÇÃO NR-11 | | | | <div><div></div><div>suzano</div></div> |
|---|---|---|---|---|---|---|
| 1 | FOTO E ESTADO DA TAG - INTEGRIDADE | EXTERNO | Foi evidenciado que o equipamento possui TAG de identificação. | NADA CONSTA | - | |

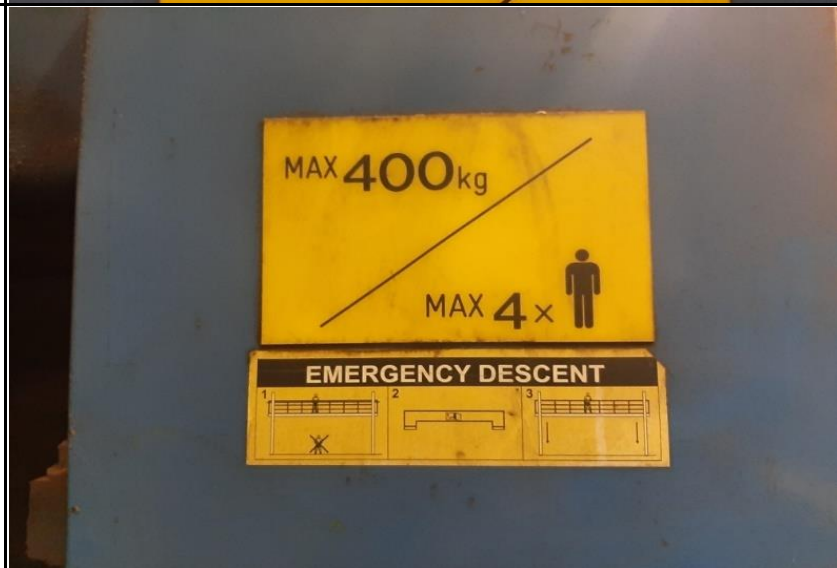
| <div><div>CONERGE</div><div>A Engenharia das NRs</div></div> | | RELATÓRIO DE INSPEÇÃO NR-11 | | | | <div><div></div><div>suzano</div></div> |
|---|---|---|---|---|---|---|
| 2 | CARGA MÁXIMA - INTEGRIDADE | EXTERNO | Foi evidenciado que na estrutura do equipamento há descrição de carga máxima. | NADA CONSTA | - | |

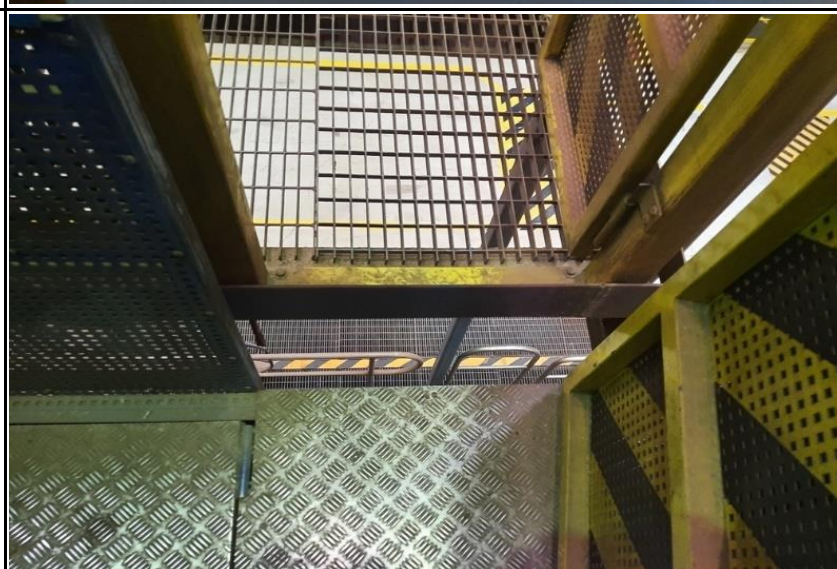
| <div><div>CONERGE</div><div>A Engenharia das NRs</div></div> | | RELATÓRIO DE INSPEÇÃO NR-11 | | | | <div><div></div><div>suzano</div></div> |
|---|---|---|---|---|---|---|
| 3 | ACESSO CABINE - INTEGRIDADE | EXTERNO | Foi verificado que o equipamento possui acesso à cabine adequado. | NADA CONSTA | - | |

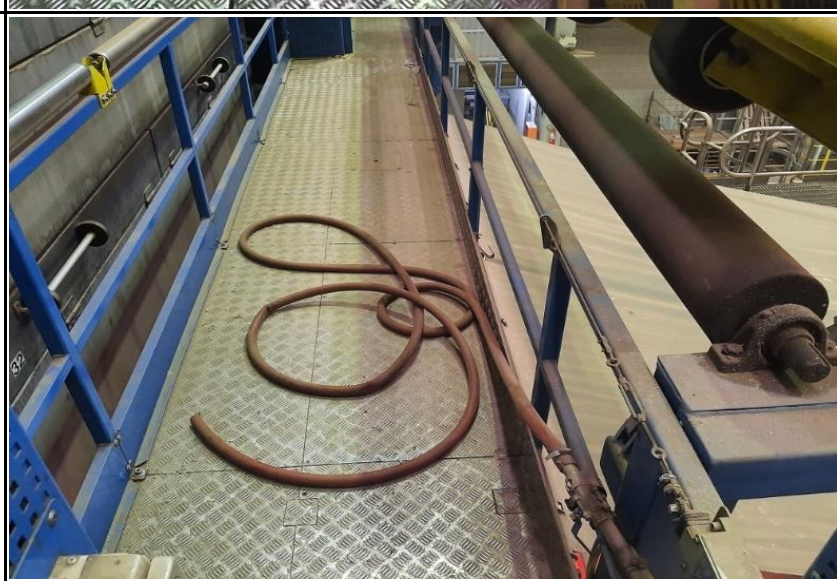
| <div><div>CONERGE</div><div>A Engenharia das NRs</div></div> | | RELATÓRIO DE INSPEÇÃO NR-11 | | | | <div><div></div><div>suzano</div></div> |
|---|---|---|---|---|---|---|
| 4 | PISO - INTEGRIDADE | EXTERNO | Foi evidenciado que o piso da plataforma do equipamento encontra-se obstruído. | Necessário desobstruir o piso da plataforma. | P-3 | |

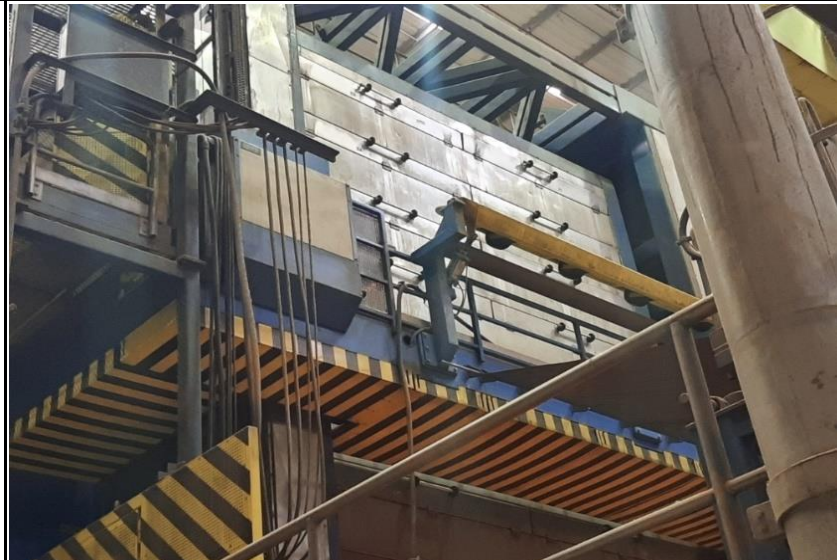
| <div><div><div><div>CONERGE</div><div>A Engenharia das NRs</div></div></div></div> | | RELATÓRIO DE INSPEÇÃO NR-11 | | | | <div></div> |
|---|---|---|---|---|---|---|
| 5 | ESTRUTURA - INTEGRIDADE | EXTERNO | Foi evidenciado que a estrutura do equipamento encontra-se em bom estado de conservação. | NADA CONSTA | - | |

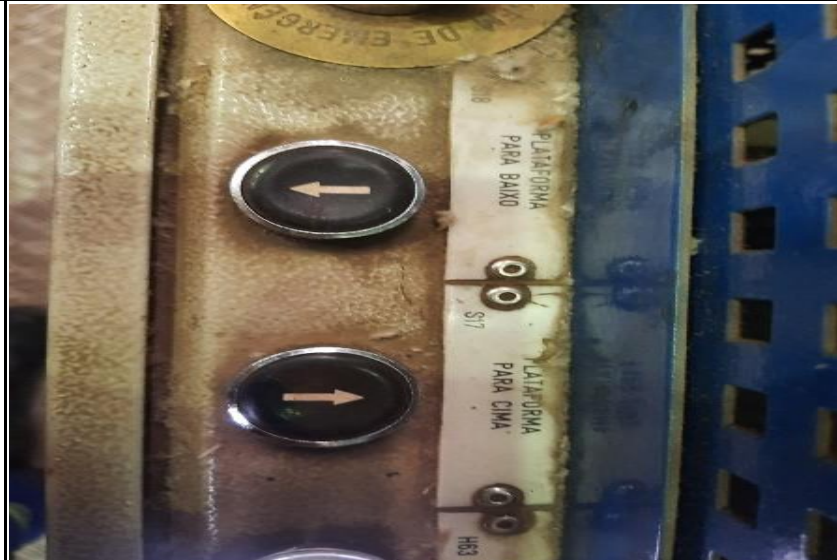
| <div><div><div><div>CONERGE</div><div>A Engenharia das NRs</div></div></div></div> | | RELATÓRIO DE INSPEÇÃO NR-11 | | | | <div></div> |
|---|---|---|---|---|---|---|
| 6 | BOTÃO ACIONAMENTO - INTEGRIDADE | EXTERNO | Foi evidenciado que o botão de acionamento encontra-se em bom estado de conservação . | NADA CONSTA | - | |

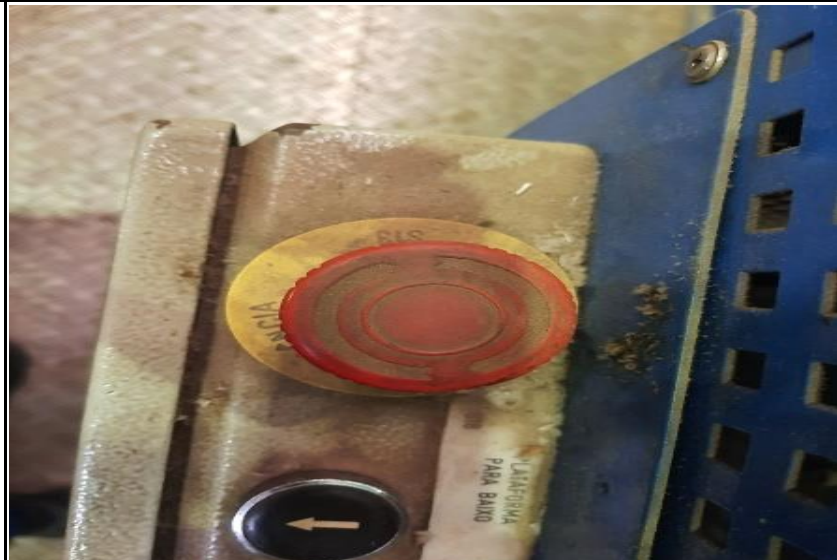
| <div><div><div><div>CONERGE</div><div>A Engenharia das NRs</div></div></div></div> | | RELATÓRIO DE INSPEÇÃO NR-11 | | | | <div></div> |
|---|---|---|---|---|---|---|
| 7 | BOTÃO EMERGÊNCIA - INTEGRIDADE | EXTERNO | Foi evidenciado que o botão de emergência não possui proteção contra o acionamento involuntário. | Necessário instalar invólucro de proteção ao botão de emergência, de modo a impedir o acesso involuntário. | P-1 | |

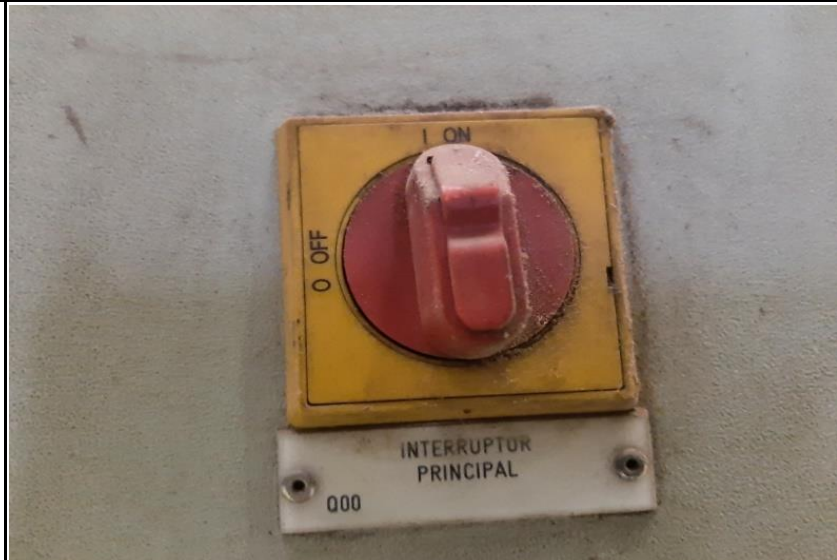
| <div><div><div><div>CONERGE</div><div>A Engenharia das NRs</div></div></div></div> | | RELATÓRIO DE INSPEÇÃO NR-11 | | | | <div></div> |
|---|---|---|---|---|---|---|
| 8 | CHAVE GERAL - INTEGRIDADE | EXTERNO | Foi evidenciado que a chave geral está em bom estado de conservação. | NADA CONSTA | - | |

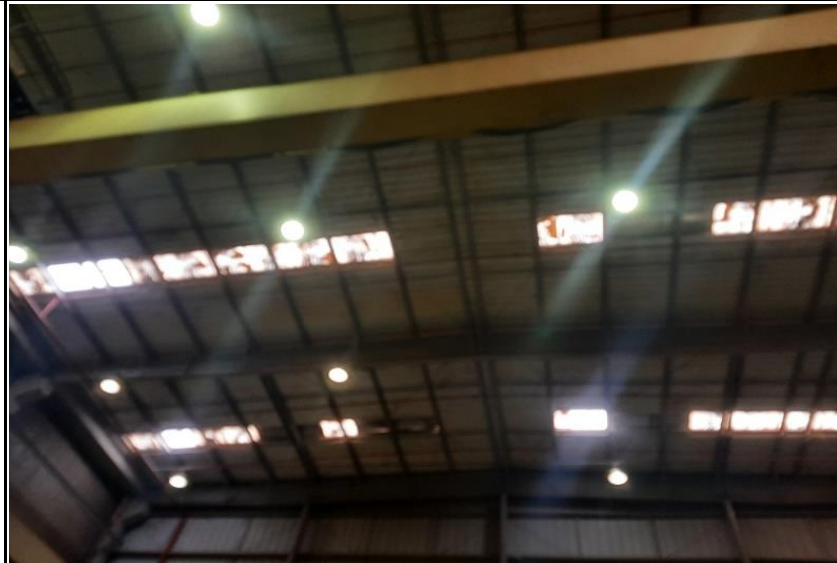
| <div><div>CONERGE</div><div>A Engenharia das NRs</div></div> | | RELATÓRIO DE INSPEÇÃO NR-11 | | | | <div><div></div><div>suzano</div></div> |
|---|---|---|---|---|---|---|
| 9 | ILUMINAÇÃO DO AMBIENTE - INTEGRIDADE | EXTERNO | Foi evidenciado que o ambiente encontra-se iluminado. | NADA CONSTA | - | |

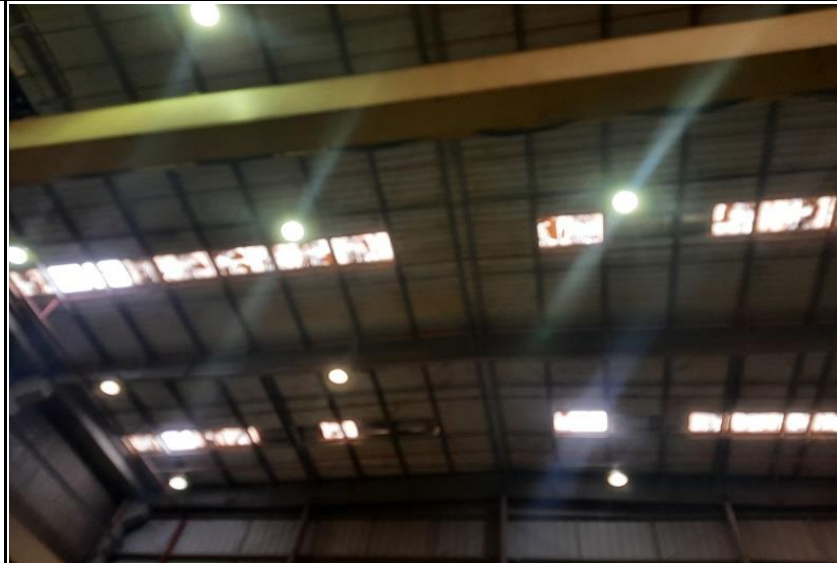
| <div><div>CONERGE</div><div>A Engenharia das NRs</div></div> | | RELATÓRIO DE INSPEÇÃO NR-11 | | | | <div><div></div><div>suzano</div></div> |
|---|---|---|---|---|---|---|
| 10 | ILUMINAÇÃO DE EMERGÊNCIA DO AMBIENTE - INTEGRIDADE | EXTERNO | Foi evidenciado que o sistema de iluminação de emergência encontra-se longe do ambiente onde se encontra o equipamento. | Necessário instalar sistema de iluminação de emergência no ambiente onde se encontra o equipamento. | P-3 | |

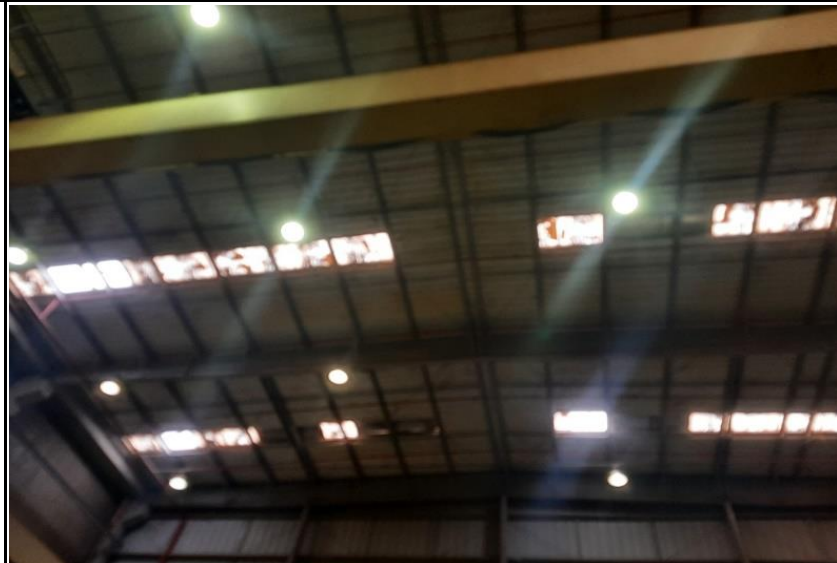
| <div><div>CONERGE</div><div>A Engenharia das NRs</div></div> | | RELATÓRIO DE INSPEÇÃO NR-11 | | | | <div><div></div><div>suzano</div></div> |
|---|---|---|---|---|---|---|
| 11 | ILUMINAÇÃO DE EMERGÊNCIA DA CABINE - INTEGRIDADE | EXTERNO | Foi evidenciado que o interior da cabine encontra-se sem iluminação de emergência adequada. | Necessário instalar sistema de iluminação de emergência no interior da cabine. | P-3 | |

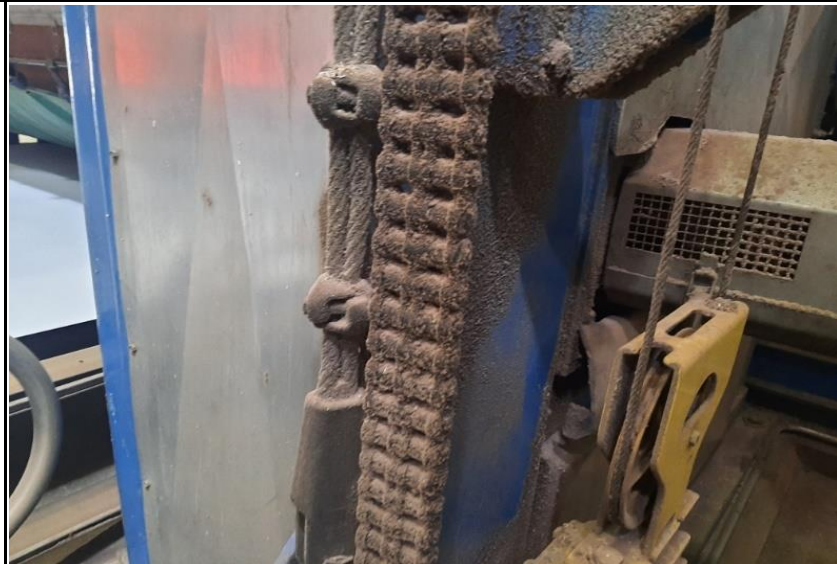
| <div><div>CONERGE</div><div>A Engenharia das NRs</div></div> | | RELATÓRIO DE INSPEÇÃO NR-11 | | | | <div><div></div><div>suzano</div></div> |
|---|---|---|---|---|---|---|
| 12 | CORRENTE - INTEGRIDADE | EXTERNO | Foi evidenciado que a corrente encontra-se com excesso de sujeira. | Necessário providenciar limpeza periódica na corrente. | P-3 | |

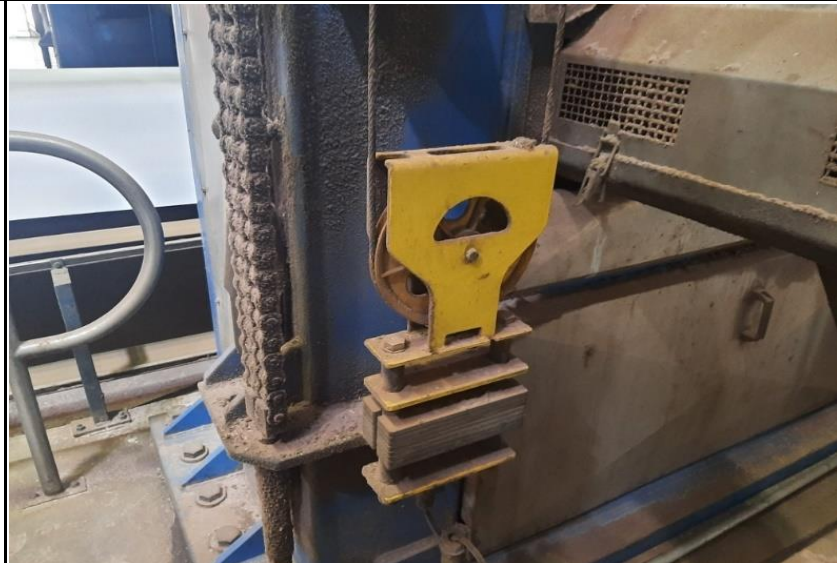
| <div><div></div><div>A Engenharia das NRs</div></div> | | RELATÓRIO DE INSPEÇÃO NR-11 | | | | <div></div> |
|---|---|---|---|---|---|---|
| 13 | ROLDANA - INTEGRIDADE | EXTERNO | Foi evidenciado que a roldana não possui proteção adequada. | Necessário adequar proteção da roldana, fixada com tipo parafuso sextavado. | P-0 | |

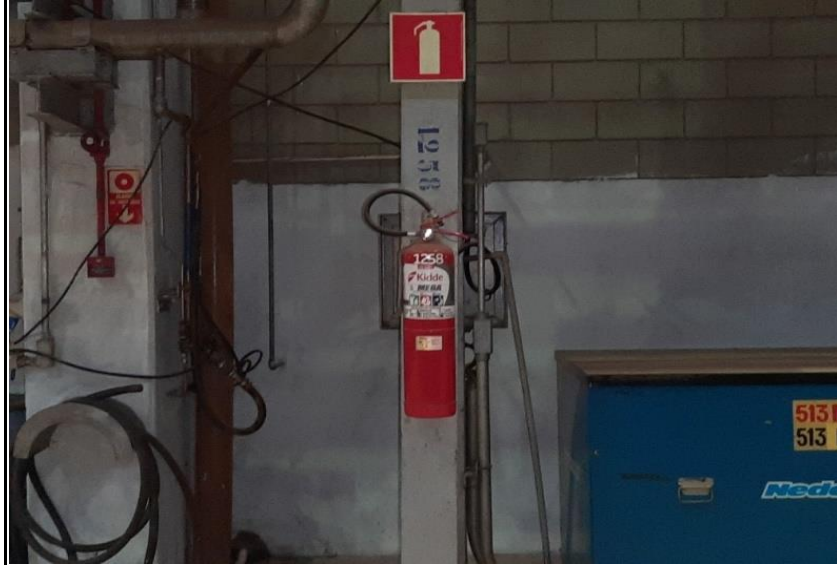
| <div><div></div><div>A Engenharia das NRs</div></div> | | RELATÓRIO DE INSPEÇÃO NR-11 | | | | <div></div> |
|---|---|---|---|---|---|---|
| 14 | SISTEMA DE COMBATE A INCÊNDIO - INTEGRIDADE | EXTERNO | Foi evidenciado que o ambiente de instalação do equipamento possui extintor de combate a incêndio. | NADA CONSTA | - | |

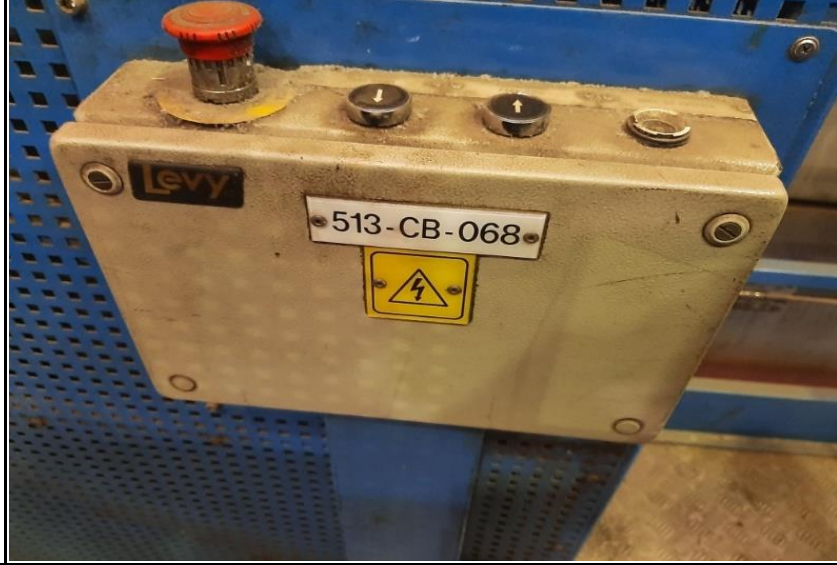
| <div><div></div><div>A Engenharia das NRs</div></div> | | RELATÓRIO DE INSPEÇÃO NR-11 | | | | <div></div> |
|---|---|---|---|---|---|---|
| 15 | PAINEL DE COMANDO - INTEGRIDADE | EXTERNO | Foi evidenciado que o painel de comando encontra-se sem a sua sinalização completa. | Necessário adequar sinalização do painel quanto ao perigo de choque elétrico e restrição de acesso por pessoas não autorizadas. | P-1 | |

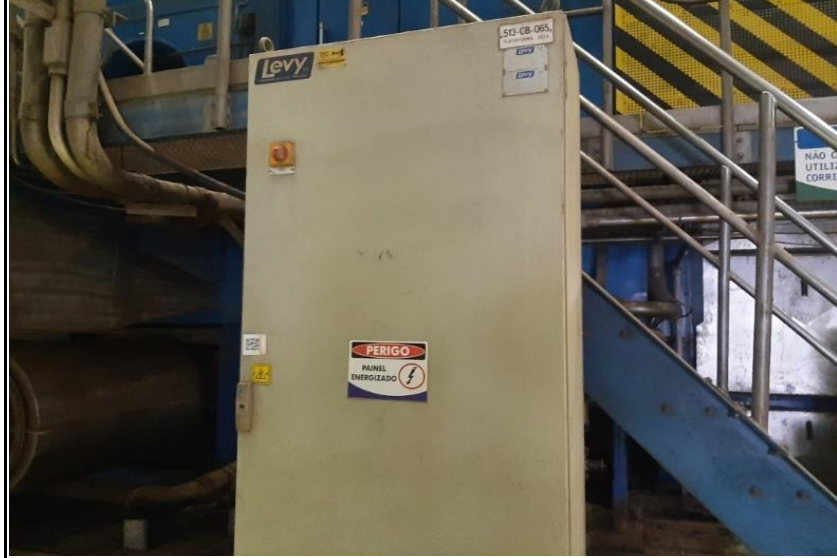
| <div><div></div><div>A Engenharia das NRs</div></div> | | RELATÓRIO DE INSPEÇÃO NR-11 | | | | <div></div> |
|---|---|---|---|---|---|---|
| 16 | PAINEL ELÉTRICO - INTEGRIDADE | EXTERNO | Foi evidenciado que o painel elétrico encontra-se sem a sua sinalização completa. | Necessário adequar sinalização do painel quanto ao perigo de choque elétrico e restrição de acesso por pessoas não autorizadas. | P-3 | |

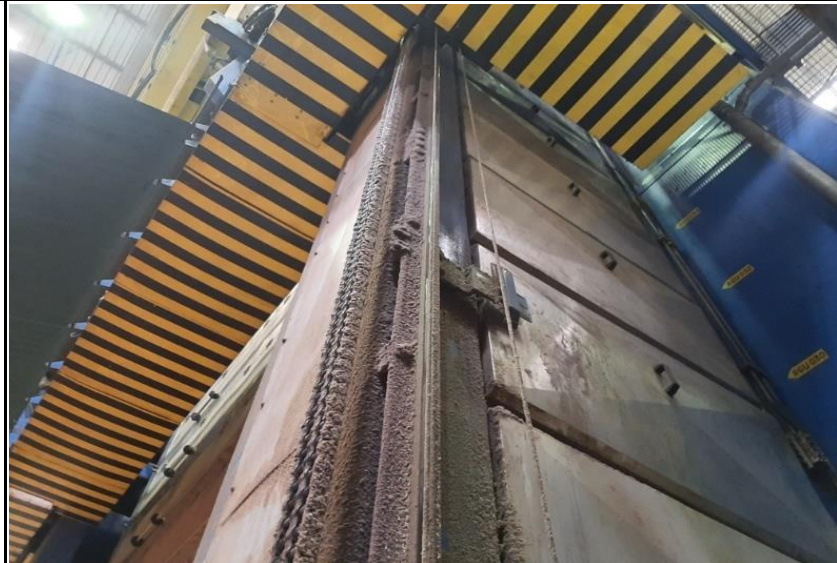
| <div><div><div>A Engenharia das NRs</div></div></div> | | RELATÓRIO DE INSPEÇÃO NR-11 | | | | |
|---|---|---|---|---|---|---|
| 17 | TRILHO - INTEGRIDADE | EXTERNO | Foi evidenciado que o trilho encontra-se em bom estado de conservação. | NADA CONSTA | - | |

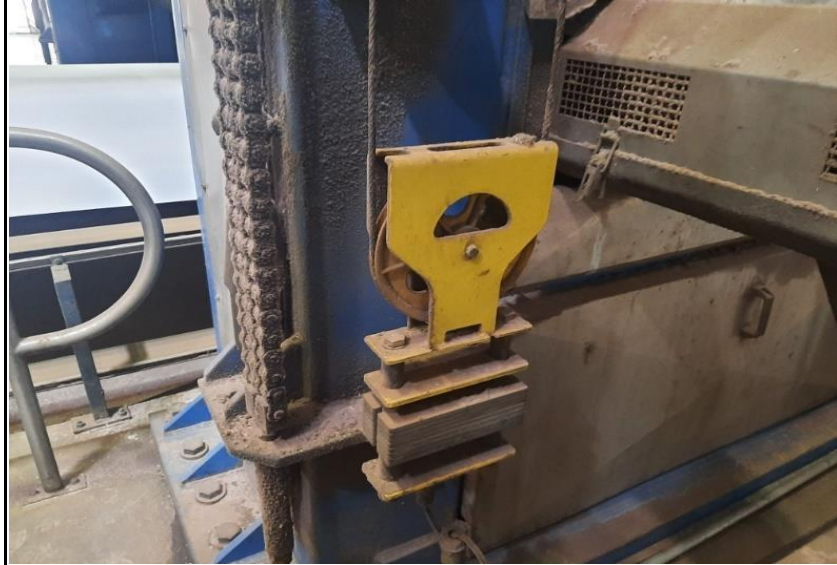
| <div><div><div>A Engenharia das NRs</div></div></div> | | RELATÓRIO DE INSPEÇÃO NR-11 | | | | |
|---|---|---|---|---|---|---|
| 18 | TENSIONADOR DO CABO DE AÇO - INTEGRIDADE | EXTERNO | Foi evidenciado que o tensionador do cabo de aço encontra-se em bom estado de conservação. | NADA CONSTA | - | |

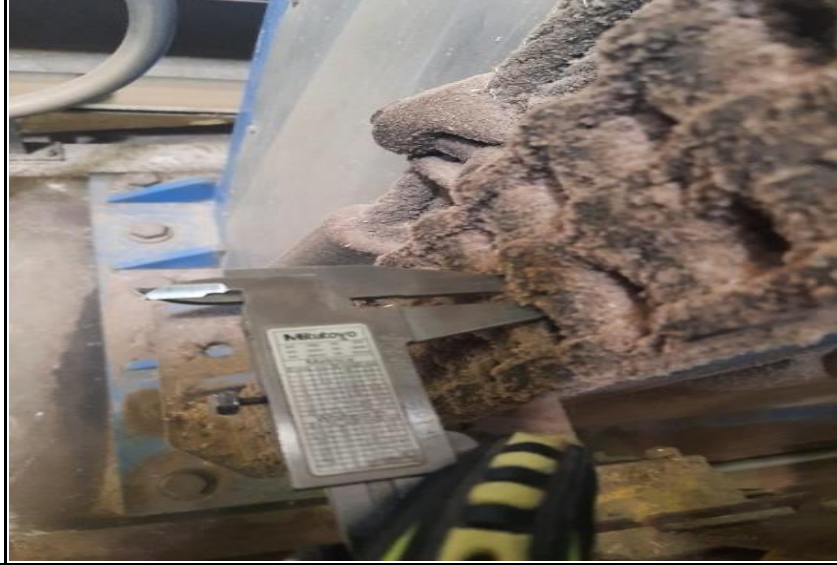
| <div><div><div>A Engenharia das NRs</div></div></div> | | RELATÓRIO DE INSPEÇÃO NR-11 | | | | |
|---|---|---|---|---|---|---|
| 19 | CORRENTE - INTEGRIDADE | EXTERNO | Foi evidenciado que foi realizado dimensional da corrente. | NADA CONSTA | - | |

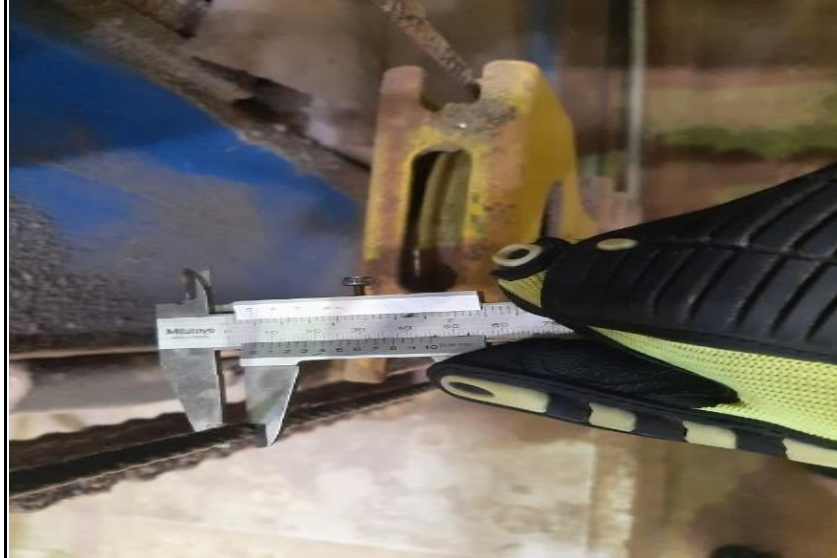
| <div><div><div>A Engenharia das NRs</div></div></div> | | RELATÓRIO DE INSPEÇÃO NR-11 | | | | |
|---|---|---|---|---|---|---|
| 20 | CABO DE AÇO | EXTERNO | Foi realizado dimensional do cabo de aço. | NADA CONSTA | - | |

| CABO DE AÇO - ENTRADA | | | | |
|---|---|---|---|---|
| 3 | 20,00 | 18,00 | 18,30 | 17,00% |
