SUZANO	SUZANO PAPEL E CELULOSE	
RELATÓRIO DE INSPEÇÃO NR-11		Relatório 11-0927	Página 1
		Obra 10112	Revisão 0

INSPEÇÃO DE INTEGRIDADE CONFORME NR-11

712ELG5001 - CHAMINÉ B

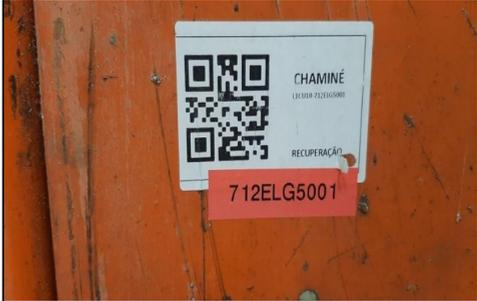
Nº	LOCAL	TIPO	SITUAÇÃO ENCONTRADA	RECOMENDAÇÃO	PRIORIDADE	FOTO
1	FOTO E ESTADO DA TAG - INTEGRIDADE	EXTERNO	Foi evidenciado que o equipamento possui TAG de identificação.	NADA CONSTA	-

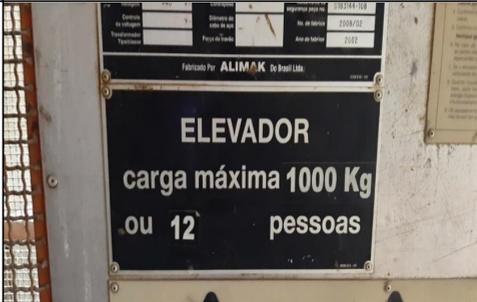
2	CARGA MÁXIMA - INTEGRIDADE	EXTERNO	Foi evidenciado que na estrutura do equipamento há descrição de carga máxima.	NADA CONSTA	-

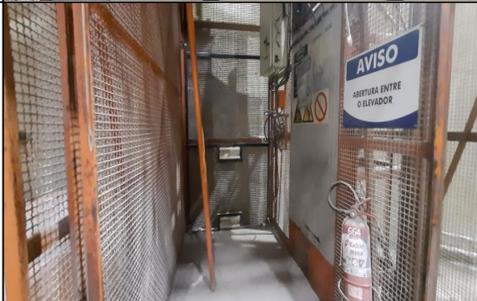
3	ABERTURA DA CABINE - INTEGRIDADE	EXTERNO	Foi evidenciado que a abertura da cabine encontra-se em bom estado de conservação.	NADA CONSTA	-

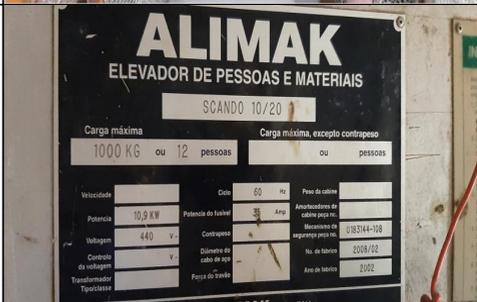
4	PLAQUETA - INTEGRIDADE	EXTERNO	Foi evidenciado que a plaqueta do equipamento encontra-se em bom estado de conservação.	NADA CONSTA	-

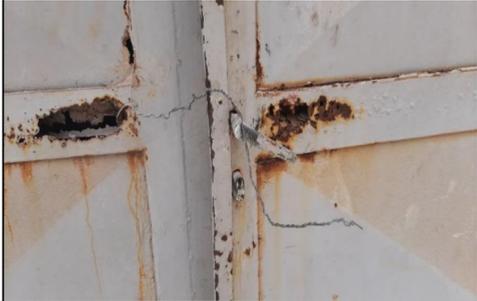
Nº	LOCAL	TIPO	SITUAÇÃO ENCONTRADA	RECOMENDAÇÃO	PRIORIDADE	FOTO
5	ACESSO - INTEGRIDADE	EXTERNO	Foi evidenciado que a porta de acesso da chaminé encontra-se danificado.	Necessário adequar porta de acesso da chaminé, onde o equipamento está localizado.	P-3

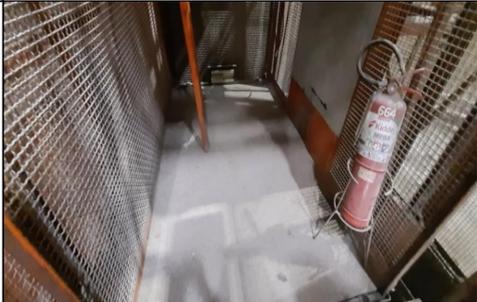
6	PISO - INTEGRIDADE	EXTERNO	Foi evidenciado que o piso encontra-se em bom estado de conservação.	NADA CONSTA	-

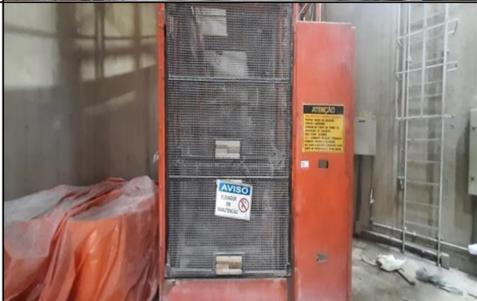
7	ESTRUTURA - INTEGRIDADE	EXTERNO	Foi evidenciado que a estrutura do equipamento encontra-se em bom estado de conservação.	NADA CONSTA	-

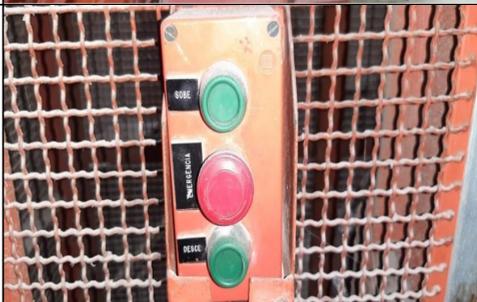
8	BOTÃO DE ACIONAMENTO - INTEGRIDADE	EXTERNO	Foi evidenciado que o botão de acionamento encontra-se em bom estado de conservação.	NADA CONSTA	-

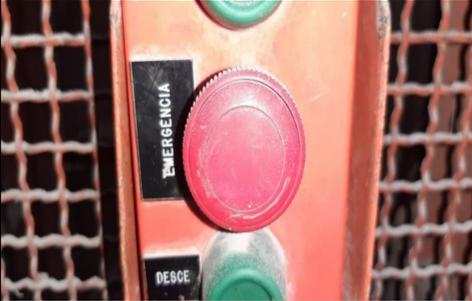
Nº	LOCAL	TIPO	SITUAÇÃO ENCONTRADA	RECOMENDAÇÃO	PRIORIDADE	FOTO
9	BOTÃO EMERGÊNCIA - INTEGRIDADE	EXTERNO	Foi evidenciado que o botão de emergência possui proteção contra o acionamento involuntário.	NADA CONSTA	-

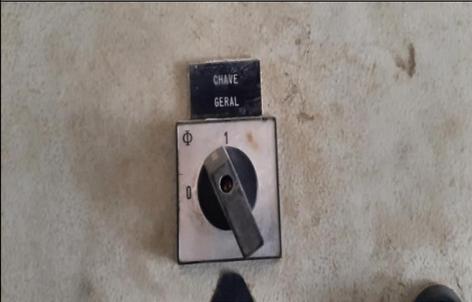
10	CHAVE GERAL - INTEGRIDADE	EXTERNO	Foi evidenciado que a chave geral está em bom estado de conservação.	NADA CONSTA	-

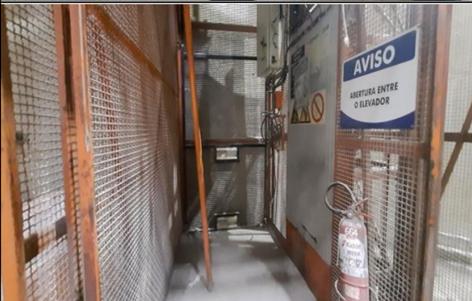
11	CABINE - INTEGRIDADE	EXTERNO	Foi evidenciado que a cabine encontra-se em bom estado de conservação.	NADA CONSTA	-

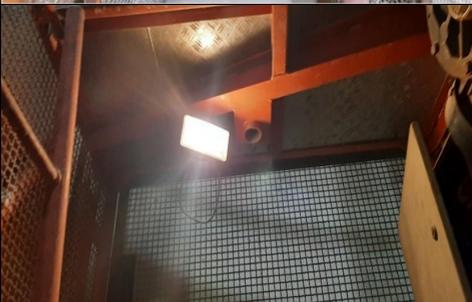
12	ILUMINAÇÃO DA CABINE - INTEGRIDADE	EXTERNO	Foi evidenciado que o interior da cabine encontra-se com iluminação adequada.	NADA CONSTA	-

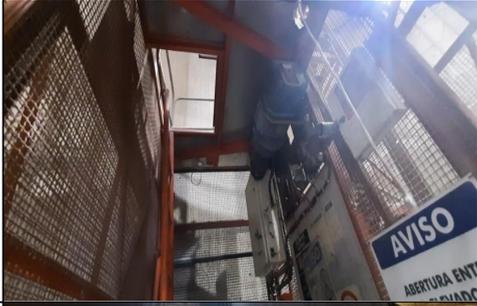
Nº	LOCAL	TIPO	SITUAÇÃO ENCONTRADA	RECOMENDAÇÃO	PRIORIDADE	FOTO
13	ILUMINAÇÃO DE EMERGÊNCIA DA CABINE - INTEGRIDADE	EXTERNO	Foi evidenciado que o interior da cabine encontra-se sem iluminação de emergência adequada.	Necessário instalar sistema de iluminação de emergência no interior da cabine.	P-3

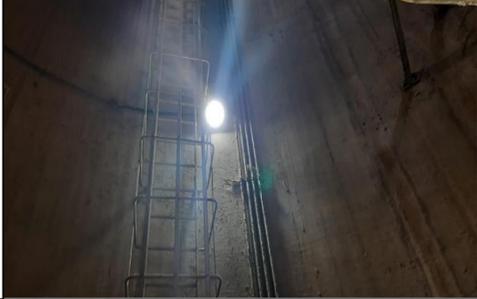
14	ILUMINAÇÃO DO AMBIENTE - INTEGRIDADE	EXTERNO	Foi evidenciado que o ambiente encontra-se iluminado.	NADA CONSTA	-

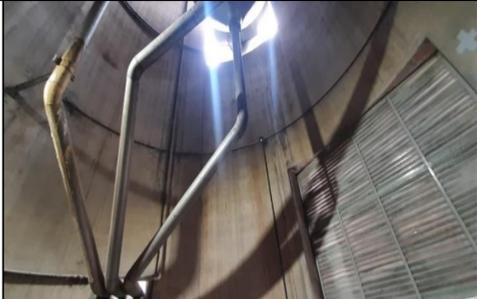
15	ILUMINAÇÃO DE EMERGÊNCIA DO AMBIENTE - INTEGRIDADE	EXTERNO	Foi evidenciado que o ambiente onde o equipamento está instalado não possui sistema de iluminação de emergência.	Necessário instalar sistema de iluminação de emergência no ambiente onde se encontra o equipamento.	P-3

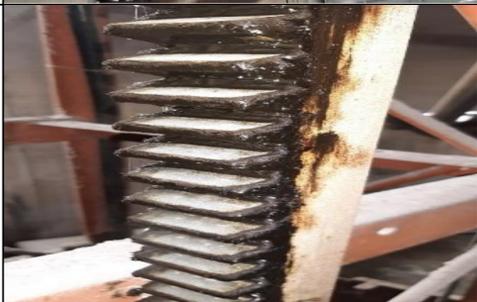
16	CREMALHEIRA - INTEGRIDADE	EXTERNO	Foi evidenciado que o cremalheira encontra-se em bom estado de conservação.	NADA CONSTA	-

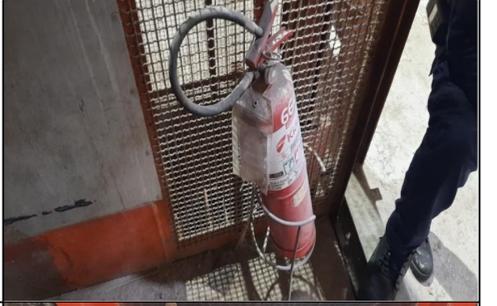
Nº	LOCAL	TIPO	SITUAÇÃO ENCONTRADA	RECOMENDAÇÃO	PRIORIDADE	FOTO
17	SISTEMA DE COMBATE A INCÊNDIO - INTEGRIDADE	EXTERNO	Foi evidenciado que o ambiente de instalação do equipamento possui extintor de combate a incêndio.	NADA CONSTA	-

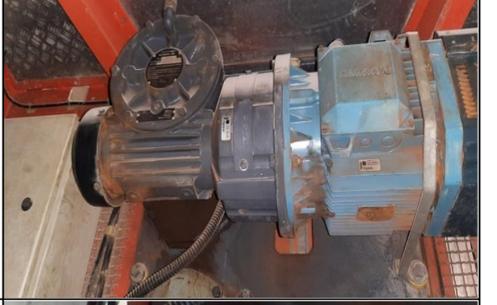
18	ACIONAMENTO - INTEGRIDADE	EXTERNO	Foi evidenciado que o acionamento do elevador encontra-se em bom estado de conservação.	NADA CONSTA	-

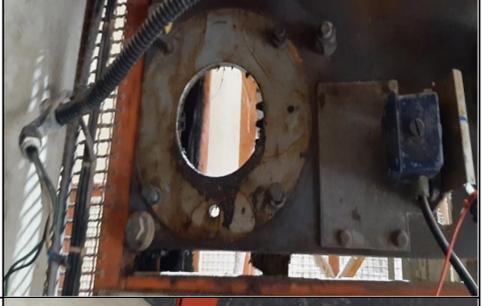
19	FREIO - INTEGRIDADE	EXTERNO	Foi evidenciado que o freio encontra-se em manutenção.	NADA CONSTA	-

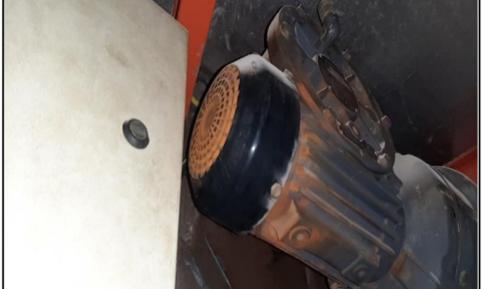
20	MOTOR - INTEGRIDADE	EXTERNO	Foi evidenciado que o motor encontra-se em bom estado de conservação.	NADA CONSTA	-

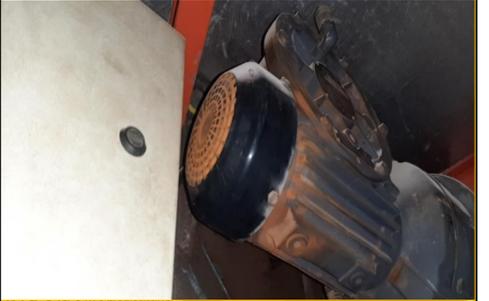
Nº	LOCAL	TIPO	SITUAÇÃO ENCONTRADA	RECOMENDAÇÃO	PRIORIDADE	FOTO
21	MOTOR - INTEGRIDADE	EXTERNO	Foi evidenciado que a ventoinha do motor não possui pintura de sinalização de segurança.	Necessário pintar a proteção de segurança da ventoinha do motor em amarelo, conforme NR-26 / NBR 7195.	P-3

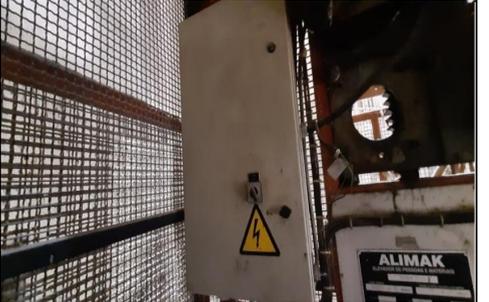
22	PAINEL ELÉTRICO - INTEGRIDADE	EXTERNO	Foi evidenciado que o painel elétrico encontra-se sem a sua sinalização completa.	Necessário adequar sinalização do painel quanto ao perigo de choque elétrico e restrição de acesso por pessoas não autorizadas.	P-3

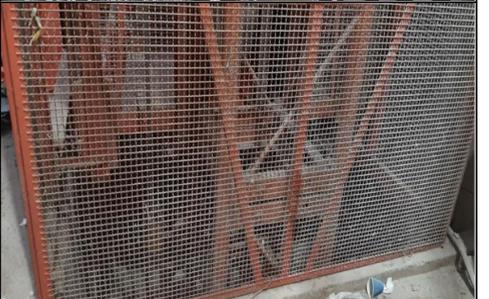
23	POÇO - INTEGRIDADE	EXTERNO	Foi evidenciado que o equipamento possui cercado no exterior do poço em bom estado de conservação.	NADA CONSTA	-
