| RELATÓRIO DE INSPEÇÃO<br>NR-11 | | Relatório 11-0922 | Página 1 |

# INSPEÇÃO DE INTEGRIDADE CONFORME NR-11

## SUZANO PAPEL E CELULOSE

### 900ELV001 - ATLAS 1

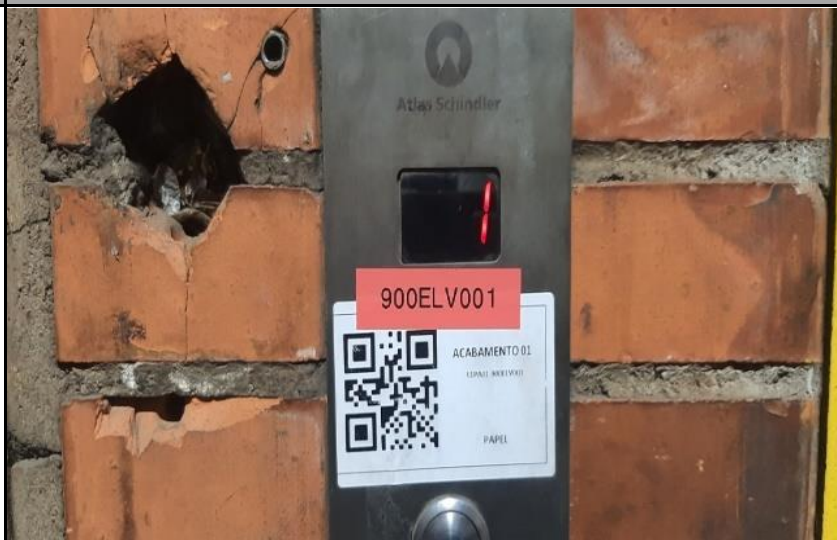
| <div><div></div><div>A Engenharia das NRs</div></div> | | RELATÓRIO DE INSPEÇÃO NR-11 | | | | <div></div> |
|---|---|---|---|---|---|---|
| 1 | FOTO E ESTADO DA TAG - INTEGRIDADE | EXTERNO | Foi evidenciado que o equipamento possui TAG de identificação. | NADA CONSTA | - | |

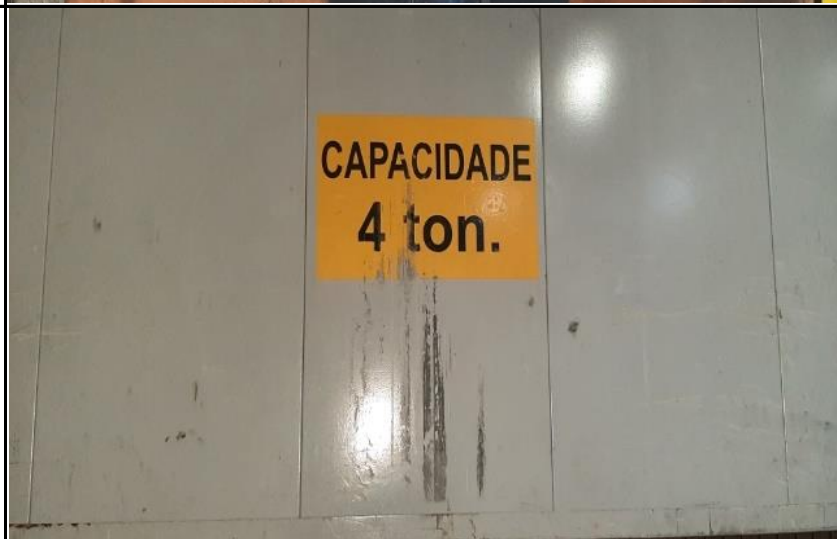
| <div><div></div><div>A Engenharia das NRs</div></div> | | RELATÓRIO DE INSPEÇÃO NR-11 | | | | <div></div> |
|---|---|---|---|---|---|---|
| 2 | CARGA MÁXIMA- INTEGRIDADE | EXTERNO | Foi evidenciado que na estrutura do equipamento há descrição de carga máxima. | NADA CONSTA | - | |

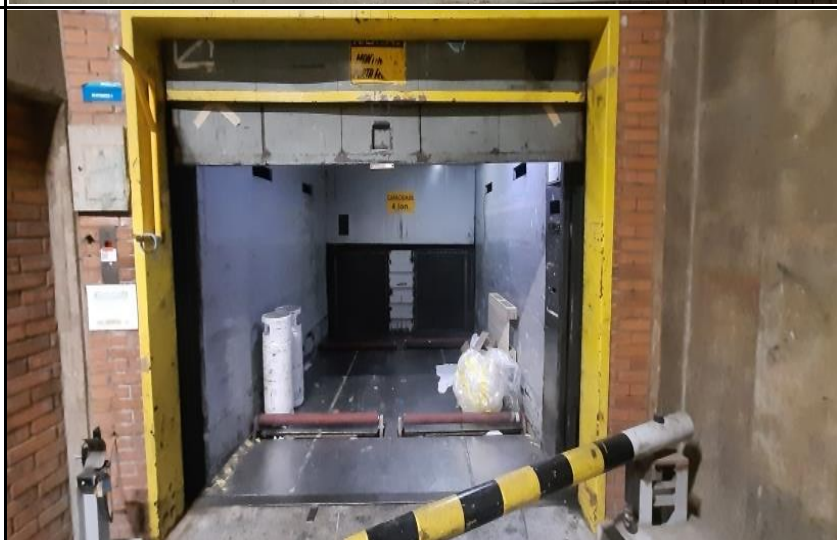
| <div><div></div><div>A Engenharia das NRs</div></div> | | RELATÓRIO DE INSPEÇÃO NR-11 | | | | <div></div> |
|---|---|---|---|---|---|---|
| 3 | ABERTURA DA CABINE- INTEGRIDADE | EXTERNO | Foi evidenciado que a abertura da cabine encontra-se em bom estado de conservação. | NADA CONSTA | - | |

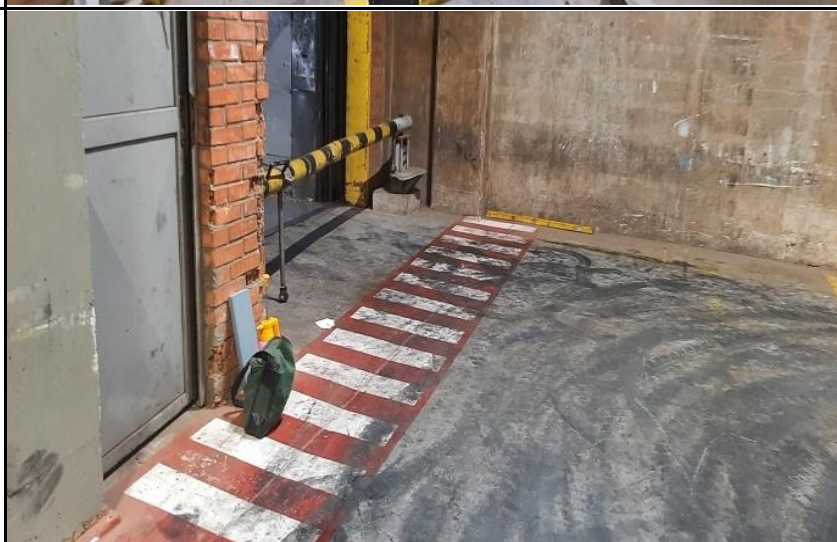
| <div><div></div><div>A Engenharia das NRs</div></div> | | RELATÓRIO DE INSPEÇÃO NR-11 | | | | <div></div> |
|---|---|---|---|---|---|---|
| 4 | ACESSO- INTEGRIDADE | EXTERNO | Foi evidenciado que o acesso ao equipamento encontra-se adequado | NADA CONSTA | - | |

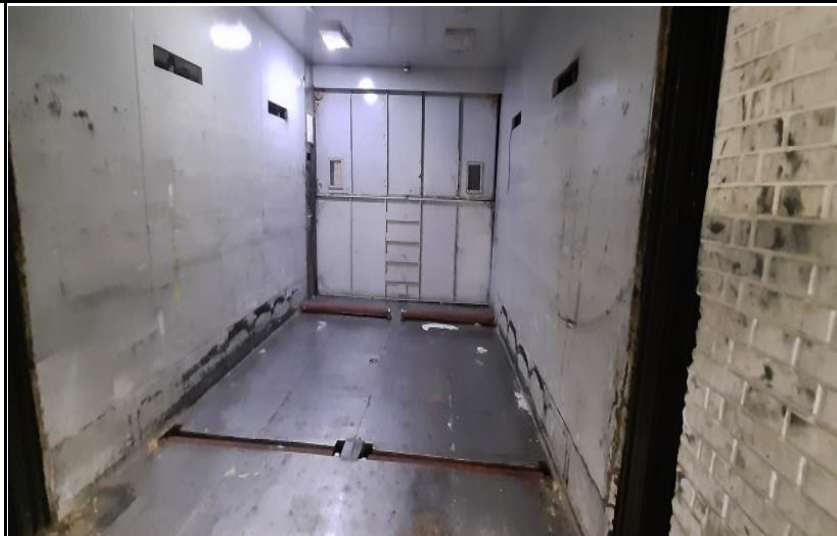
| <div><div></div><div>A Engenharia das NRs</div></div> | | RELATÓRIO DE INSPEÇÃO NR-11 | | | | <div></div> |
|---|---|---|---|---|---|---|
| 5 | PISO-<br>INTEGRIDADE | EXTERNO | Foi evidenciado que o piso encontra-se em bom estado de conservação. | NADA CONSTA | - | |

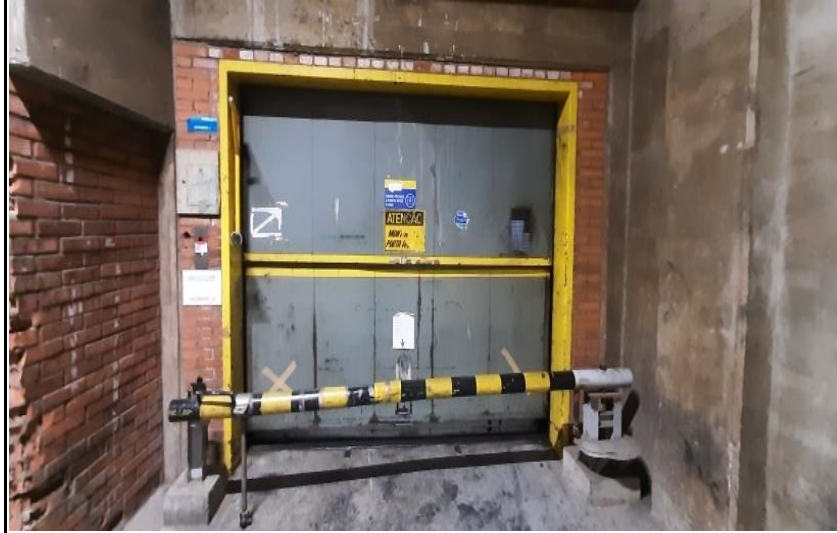
| <div><div></div><div>A Engenharia das NRs</div></div> | | RELATÓRIO DE INSPEÇÃO NR-11 | | | | <div></div> |
|---|---|---|---|---|---|---|
| 6 | ESTRUTURA-<br>INTEGRIDADE | EXTERNO | Foi evidenciado que a estrutura do equipamento encontra-se em bom estado de conservação. | NADA CONSTA | - | |

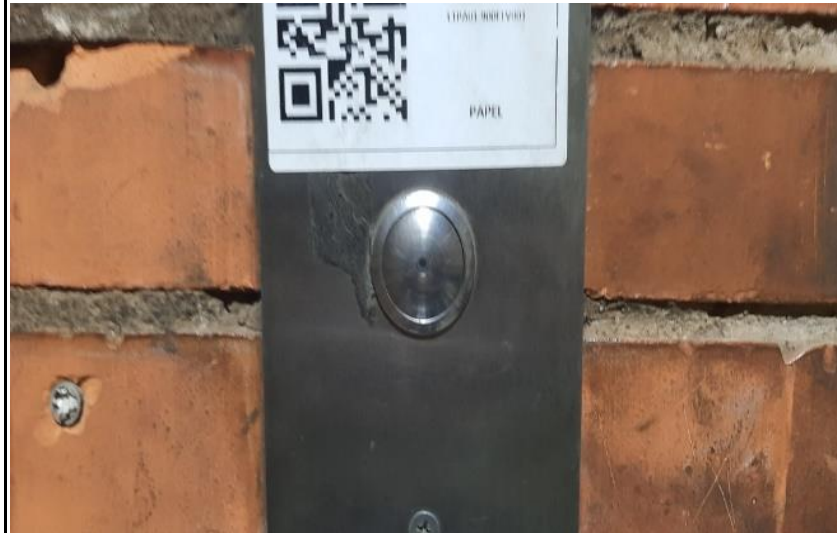
| <div><div></div><div>A Engenharia das NRs</div></div> | | RELATÓRIO DE INSPEÇÃO NR-11 | | | | <div></div> |
|---|---|---|---|---|---|---|
| 7 | BOTÃO DE<br>ACIONAMENTO-<br>INTEGRIDADE | EXTERNO | Foi evidenciado que a botoeira do elevador encontra-se em bom estado de conservação. | NADA CONSTA | - | |

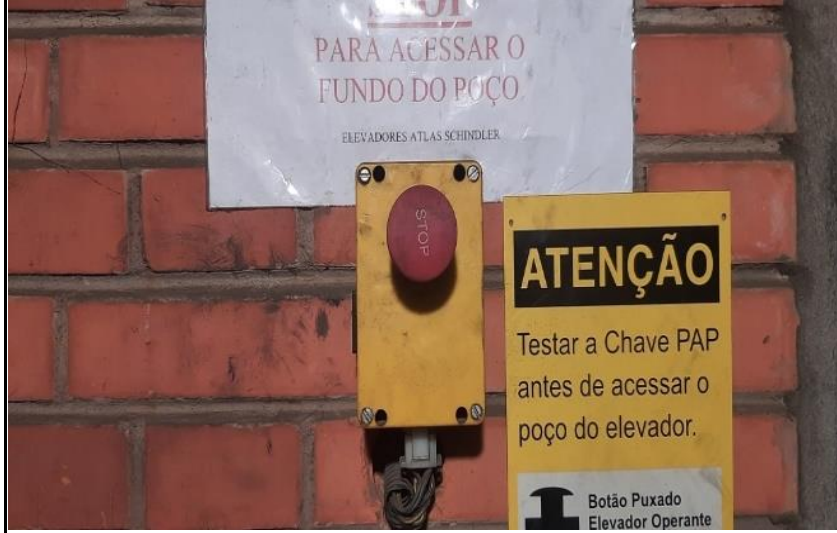
| <div><div></div><div>A Engenharia das NRs</div></div> | | RELATÓRIO DE INSPEÇÃO NR-11 | | | | <div></div> |
|---|---|---|---|---|---|---|
| 8 | BOTÃO DE<br>EMERGÊNCIA-<br>INTEGRIDADE | EXTERNO | Foi evidenciado que o botão de emergência não possui proteção contra o acionamento involuntário | Necessário instalar proteção contra o acionamento involuntário no entorno do botão. | P-1 | |

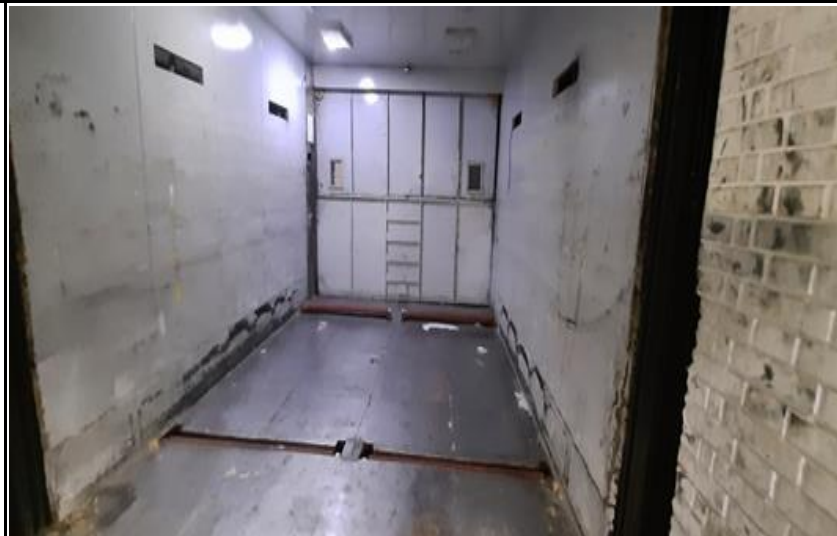
| <div><div><div><div>CONERGE</div><div>A Engenharia das NRs</div></div></div></div> | | RELATÓRIO DE INSPEÇÃO NR-11 | | | | |
|---|---|---|---|---|---|---|
| 9 | CABINE-<br>INTEGRIDADE | EXTERNO | Foi evidenciado que a porta da cabine encontra-se em bom estado de conservação. | NADA CONSTA | - | |

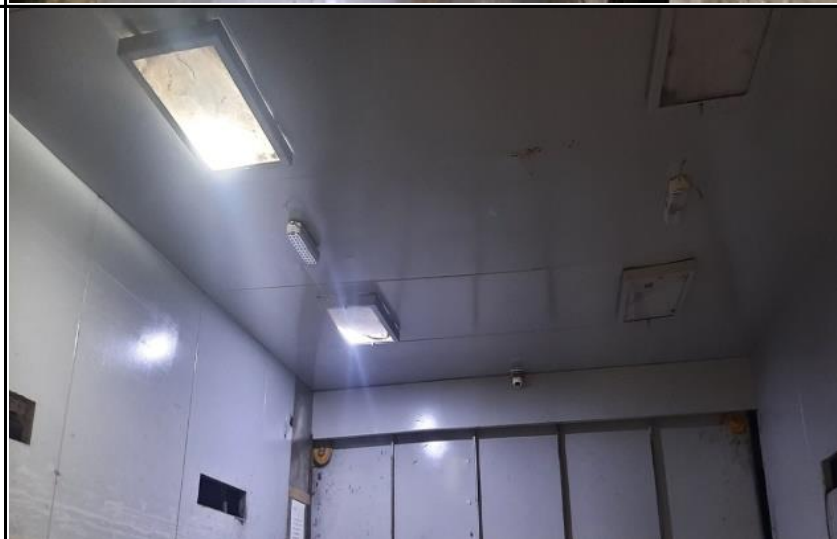
| <div><div><div><div>CONERGE</div><div>A Engenharia das NRs</div></div></div></div> | | RELATÓRIO DE INSPEÇÃO NR-11 | | | | |
|---|---|---|---|---|---|---|
| 10 | ILUMINAÇÃO DA<br>CABINE-<br>INTEGRIDADE | INTERNO | Foi evidenciado que o interior da cabine encontra-se com iluminação adequada. | NADA CONSTA | - | |

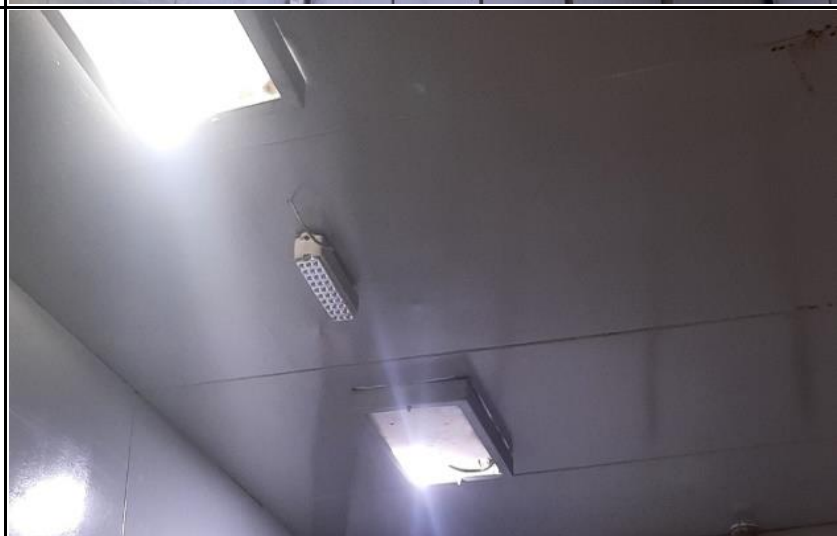
| <div><div><div><div>CONERGE</div><div>A Engenharia das NRs</div></div></div></div> | | RELATÓRIO DE INSPEÇÃO NR-11 | | | | |
|---|---|---|---|---|---|---|
| 11 | ILUMINAÇÃO DE<br>EMERGÊNCIA DA<br>CABINE-<br>INTEGRIDADE | INTERNO | Foi evidenciado que o interior da cabine encontra-se com iluminação de emergência adequada. | NADA CONSTA | - | |

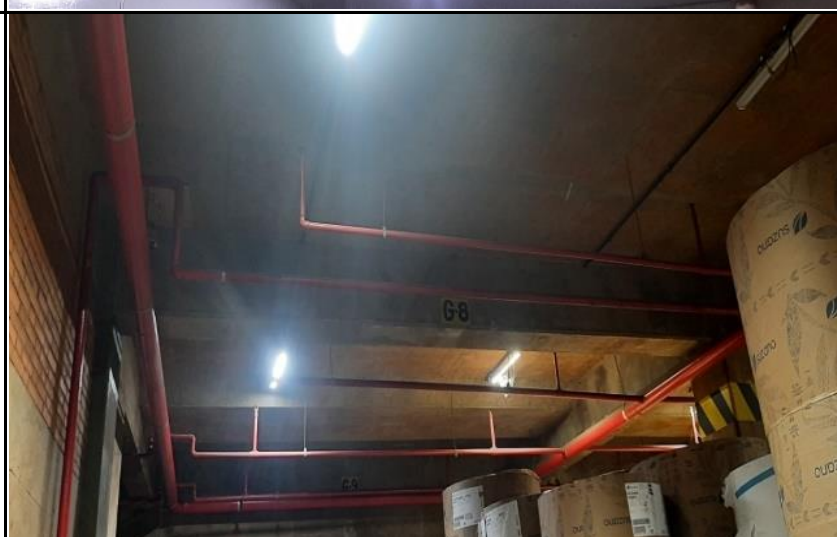
| <div><div><div><div>CONERGE</div><div>A Engenharia das NRs</div></div></div></div> | | RELATÓRIO DE INSPEÇÃO NR-11 | | | | |
|---|---|---|---|---|---|---|
| 12 | ILUMINAÇÃO DO<br>AMBIENTE-<br>INTEGRIDADE | EXTERNO | Foi evidenciado que o ambiente encontra-se iluminado. | NADA CONSTA | - | |

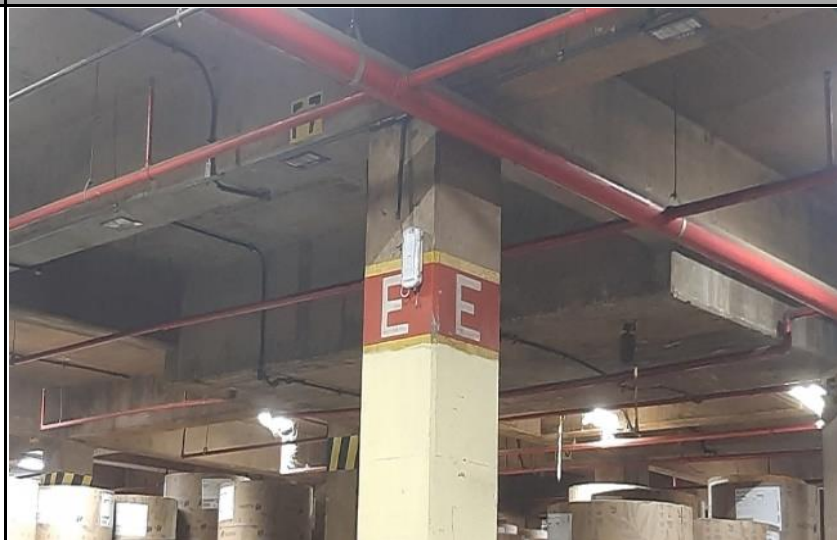
| <div><div>CONERGE</div><div>A Engenharia das NRs</div></div> | | RELATÓRIO DE INSPEÇÃO NR-11 | | | | <div></div> |
|---|---|---|---|---|---|---|
| 13 | ILUMINAÇÃO DE EMERGÊNCIA DO AMBIENTE-INTEGRIDADE | EXTERNO | Foi evidenciado que o ambiente possui sistema de iluminação de emergência. | NADA CONSTA | - | |

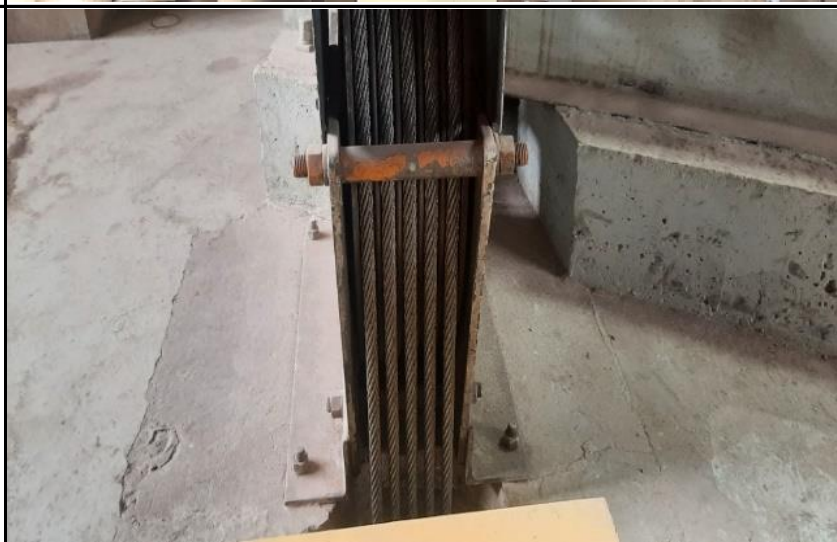
| <div><div>CONERGE</div><div>A Engenharia das NRs</div></div> | | RELATÓRIO DE INSPEÇÃO NR-11 | | | | <div></div> |
|---|---|---|---|---|---|---|
| 14 | CABO DE AÇO-INTEGRIDADE | EXTERNO | Foi evidenciado que o cabo de aço encontra-se em bom estado de conservação. | NADA CONSTA | - | |

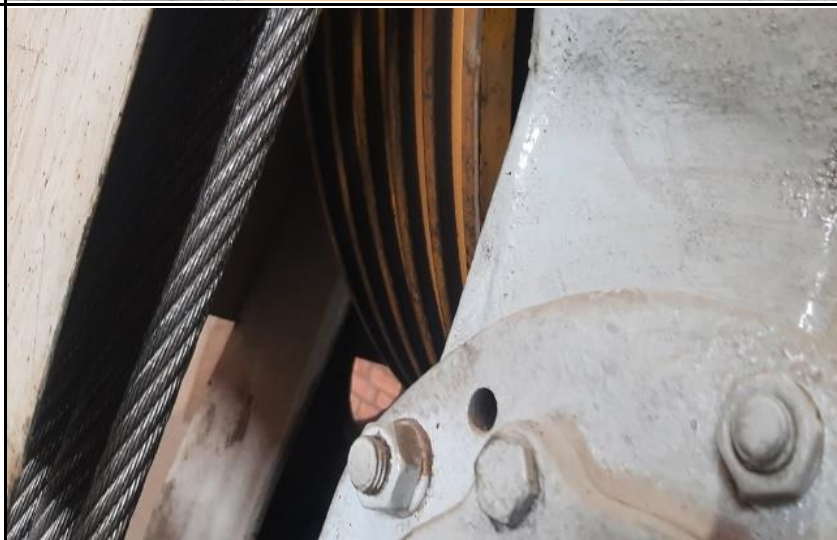
| <div><div>CONERGE</div><div>A Engenharia das NRs</div></div> | | RELATÓRIO DE INSPEÇÃO NR-11 | | | | <div></div> |
|---|---|---|---|---|---|---|
| 15 | POLIA-INTEGRIDADE | EXTERNO | Foi evidenciado que a polia encontra-se sem proteção adequada. | Necessário instalar proteção na polia, fixada com parafuso tipo sextavado | P-0 | |

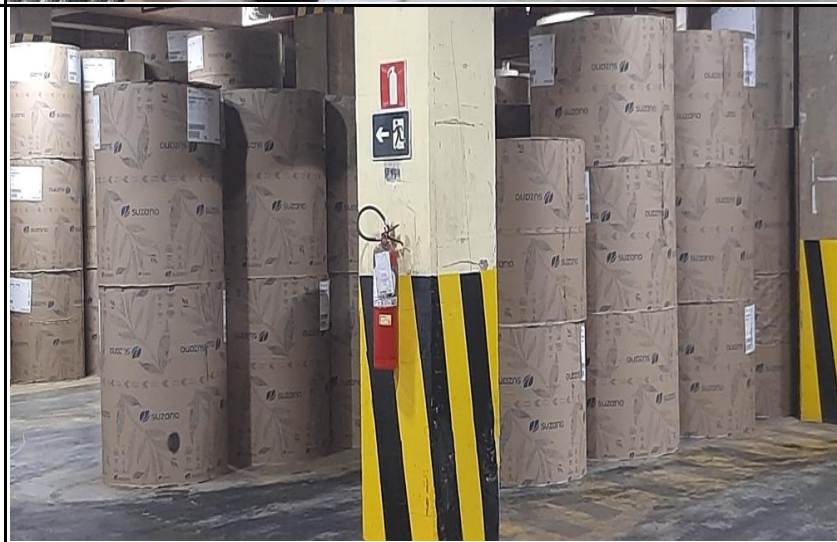
| <div><div>CONERGE</div><div>A Engenharia das NRs</div></div> | | RELATÓRIO DE INSPEÇÃO NR-11 | | | | <div></div> |
|---|---|---|---|---|---|---|
| 16 | SISTEMA DE COMBATE A INCÊNDIO-INTEGRIDADE | EXTERNO | Foi evidenciado que o ambiente de instalação do equipamento possui extintor de combate a incêndio. | NADA CONSTA | - | |

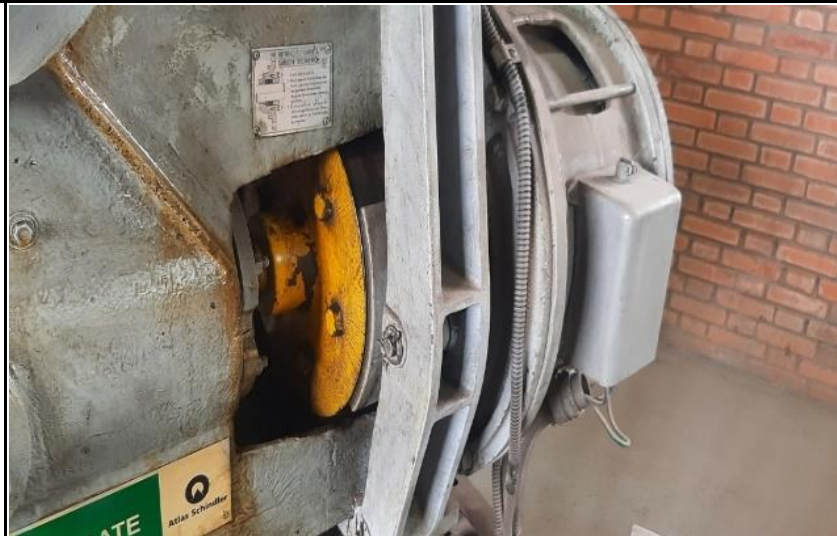
| <div><div>CONERGE</div><div>A Engenharia das NRs</div></div> | | RELATÓRIO DE INSPEÇÃO NR-11 | | | | <div></div> |
|---|---|---|---|---|---|---|
| 17 | FREIO-<br>INTEGRIDADE | EXTERNO | Foi evidenciado que o freio encontra-se em bom estado de conservação. | NADA CONSTA | - | |

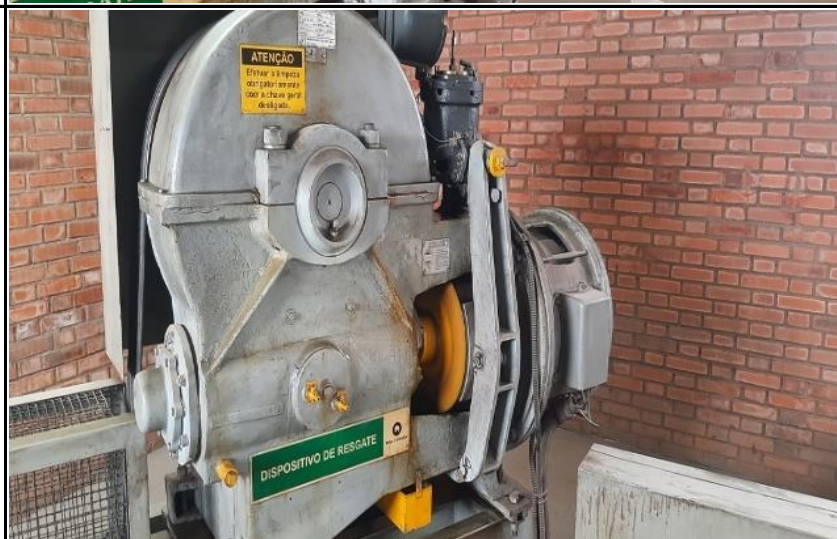
| <div><div>CONERGE</div><div>A Engenharia das NRs</div></div> | | RELATÓRIO DE INSPEÇÃO NR-11 | | | | <div></div> |
|---|---|---|---|---|---|---|
| 18 | MOTOR-<br>INTEGRIDADE | EXTERNO | Foi evidenciado que o motor encontra-se em bom estado de conservação. | NADA CONSTA | - | |

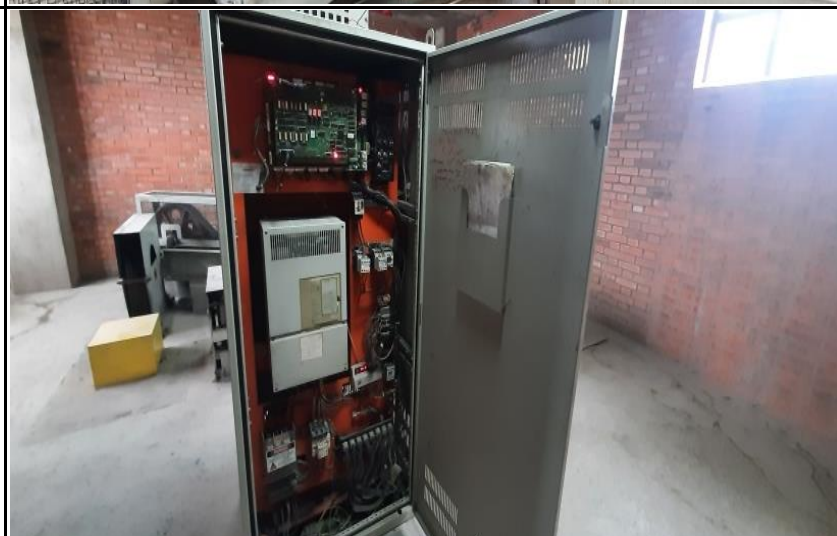
| <div><div>CONERGE</div><div>A Engenharia das NRs</div></div> | | RELATÓRIO DE INSPEÇÃO NR-11 | | | | <div></div> |
|---|---|---|---|---|---|---|
| 19 | PAINEL DE<br>COMANDO-<br>INTEGRIDADE | EXTERNO | Foi evidenciado que o painel de comando encontra-se em bom estado de conservação. | NADA CONSTA | - | |

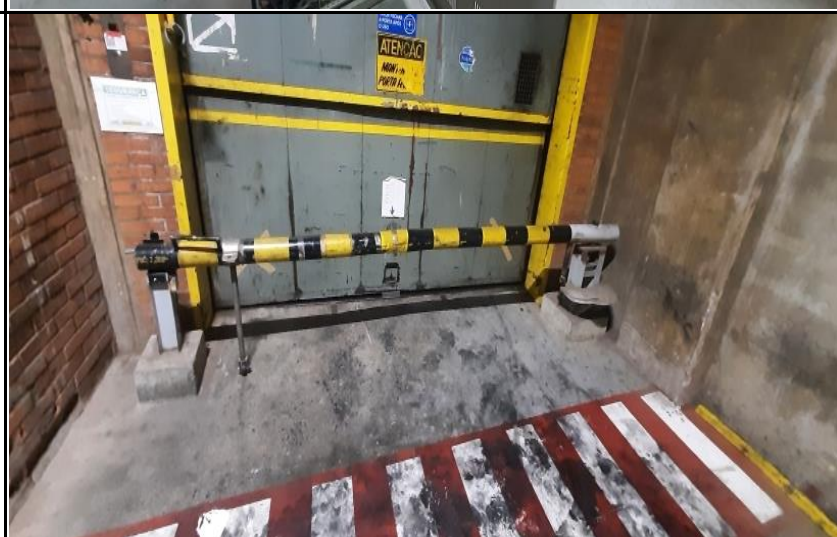
| <div><div>CONERGE</div><div>A Engenharia das NRs</div></div> | | RELATÓRIO DE INSPEÇÃO NR-11 | | | | <div></div> |
|---|---|---|---|---|---|---|
| 20 | TRAVA MECÂNICA-<br>INTEGRIDADE | EXTERNO | Foi evidenciado que a trava mecânica do equipamento encontra-se em bom estado de conservação. | NADA CONSTA | - | |

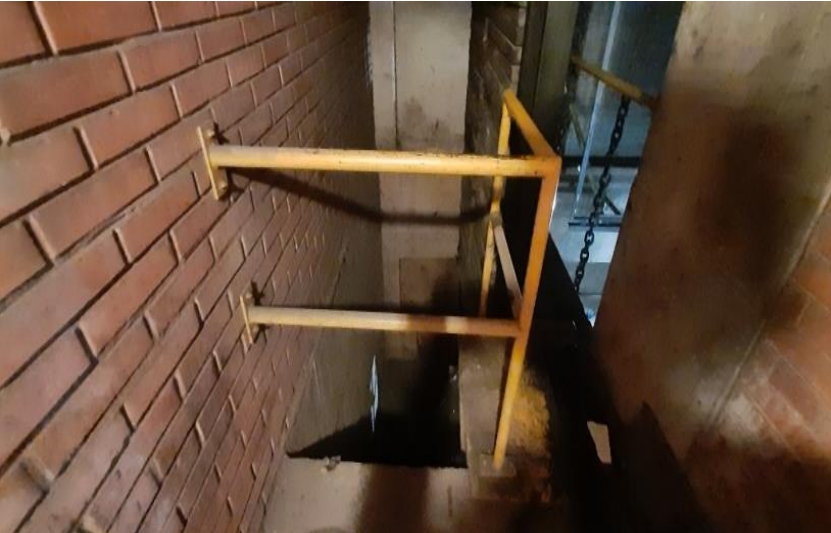
| <div><div><div><div>CONERGE</div><div>A Engenharia das NRs</div></div></div></div> | RELATÓRIO DE INSPEÇÃO NR-11 | | | | | <div></div> |
|---|---|---|---|---|---|---|
| 21 | POÇO CERCADO-<br>INTEGRIDADE | EXTERNO | Foi evidenciado que o cercado do poço encontra-se em bom estado de conservação | NADA CONSTA | - | |

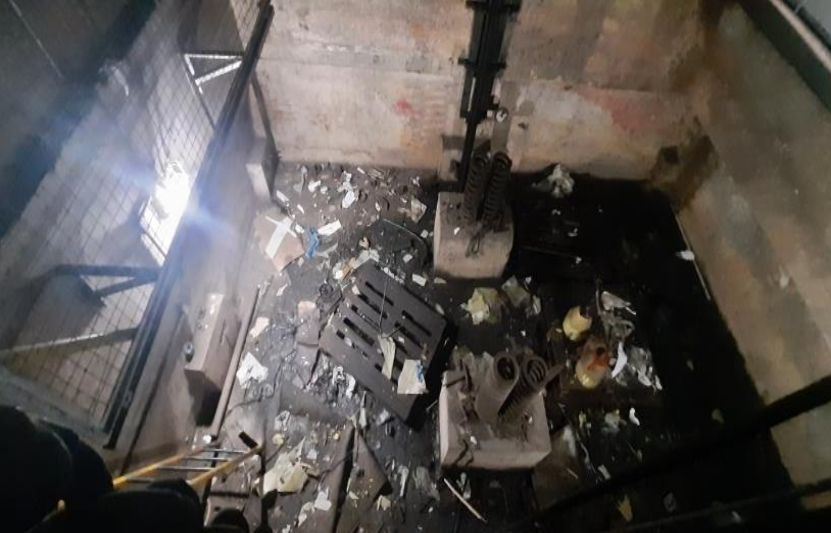
| <div><div><div><div>CONERGE</div><div>A Engenharia das NRs</div></div></div></div> | RELATÓRIO DE INSPEÇÃO NR-11 | | | | | <div></div> |
|---|---|---|---|---|---|---|
| 22 | POÇO-<br>INTEGRIDADE | EXTERNO | Foi evidenciado que o poço encontra-se em bom estado de conservação | NADA CONSTA | - | |

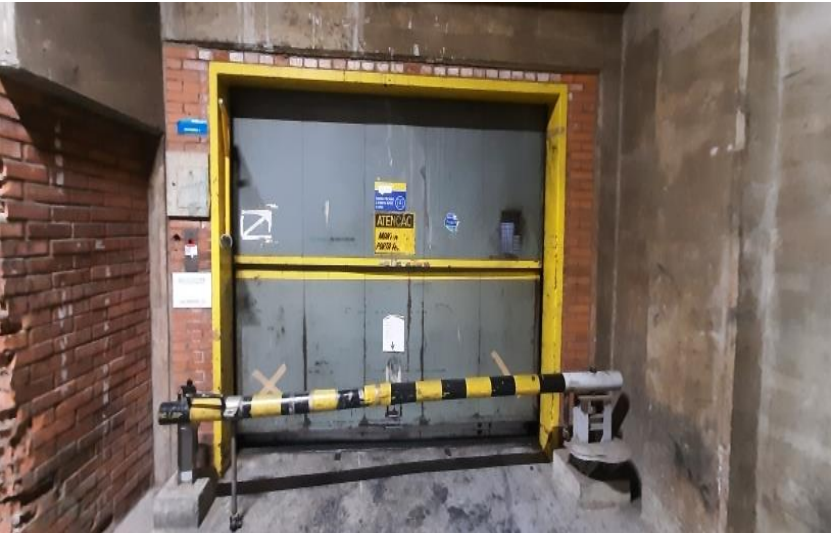
| <div><div><div><div>CONERGE</div><div>A Engenharia das NRs</div></div></div></div> | RELATÓRIO DE INSPEÇÃO NR-11 | | | | | <div></div> |
|---|---|---|---|---|---|---|
| 23 | PORTA CABINE-<br>INTEGRIDADE | EXTERNO | Foi evidenciado que a porta da cabine encontra-se em bom estado de conservação. | NADA CONSTA | - | |

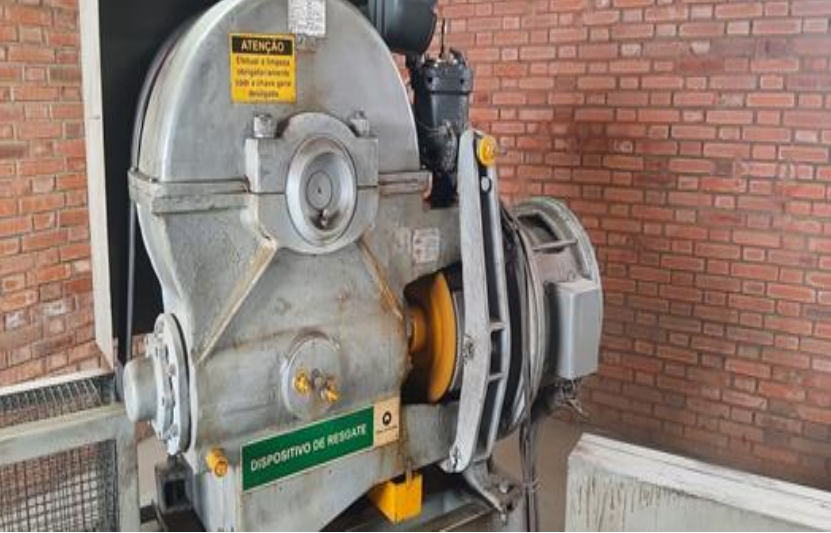
| <div><div><div><div>CONERGE</div><div>A Engenharia das NRs</div></div></div></div> | RELATÓRIO DE INSPEÇÃO NR-11 | | | | | <div></div> |
|---|---|---|---|---|---|---|
| 24 | ACIONAMENTO-<br>INTEGRIDADE | EXTERNO | Foi evidenciado que o acionamento encontra-se em bom estado de conservação. | NADA CONSTA | - | |

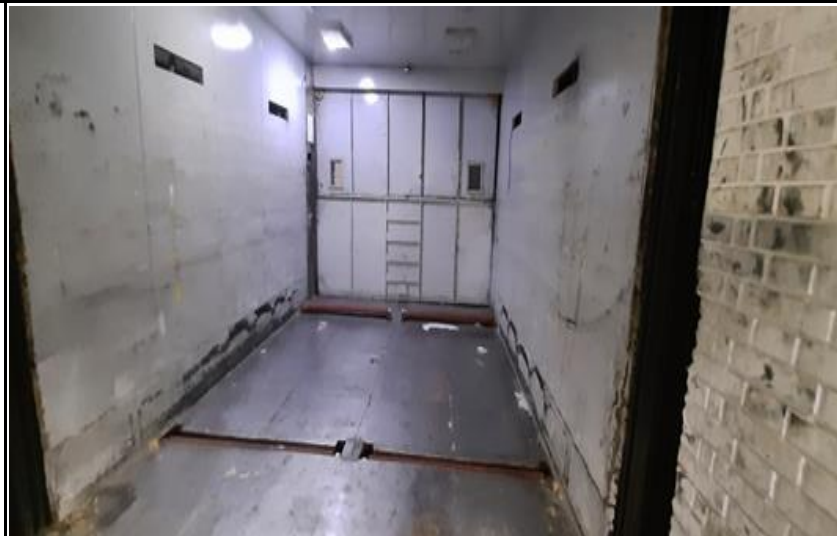
| <div><div><div><div>CONERGE</div><div>A Engenharia das NRs</div></div></div></div> | | RELATÓRIO DE INSPEÇÃO NR-11 | | | | <div></div> | | |
|---|---|---|---|---|---|---|---|--|
| 25 | CABINE-<br>INTEGRIDADE | EXTERNO | Foi evidenciado que o interior da cabine encontra-se em bom estado de conservação. | NADA CONSTA | - | | | |

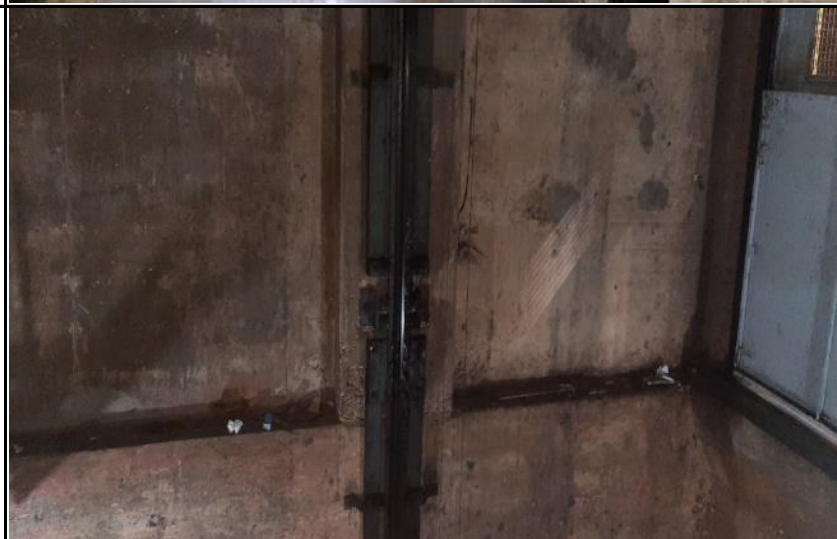
| <div><div><div><div>CONERGE</div><div>A Engenharia das NRs</div></div></div></div> | | RELATÓRIO DE INSPEÇÃO NR-11 | | | | <div></div> | | |
|---|---|---|---|---|---|---|---|--|
| 26 | TRILHO-<br>INTEGRIDADE | EXTERNO | Foi evidenciado que o trilho encontra-se em bom estado de conservação. | NADA CONSTA | - | | | |

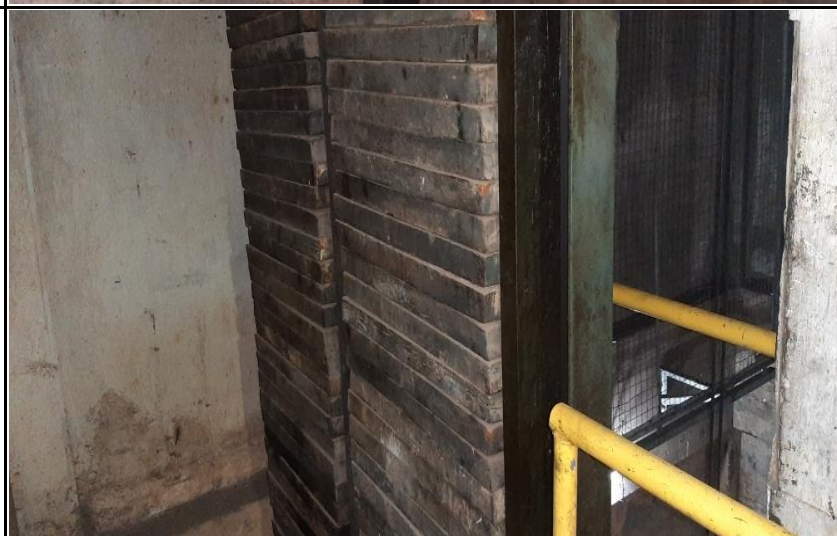
| <div><div><div><div>CONERGE</div><div>A Engenharia das NRs</div></div></div></div> | | RELATÓRIO DE INSPEÇÃO NR-11 | | | | <div></div> | | |
|---|---|---|---|---|---|---|---|--|
| 27 | CONTRA PESO-<br>INTEGRIDADE | EXTERNO | Foi evidenciado que o contra peso encontra-se em bom estado de conservação. | NADA CONSTA | - | | | |

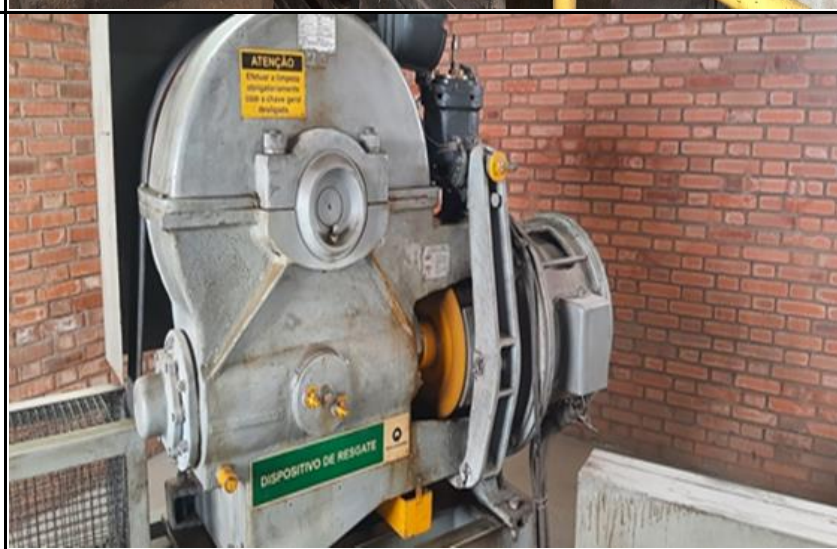
| <div><div><div><div>CONERGE</div><div>A Engenharia das NRs</div></div></div></div> | | RELATÓRIO DE INSPEÇÃO NR-11 | | | | <div></div> | | |
|---|---|---|---|---|---|---|---|--|
| 28 | DISPOSITIVO DE<br>RESGATE-<br>INTEGRIDADE | EXTERNO | Foi evidenciado que o dispositivo de resgate encontra-se em bom estado de conservação. | NADA CONSTA | - | | | |
