| <b>RELATÓRIO DE INSPEÇÃO<br/>NR-11</b> | | Relatório 11-0923 | Página 1 |

# INSPEÇÃO DE INTEGRIDADE CONFORME NR-11

## SUZANO PAPEL E CELULOSE

### 900ELV002 - ATLAS 2

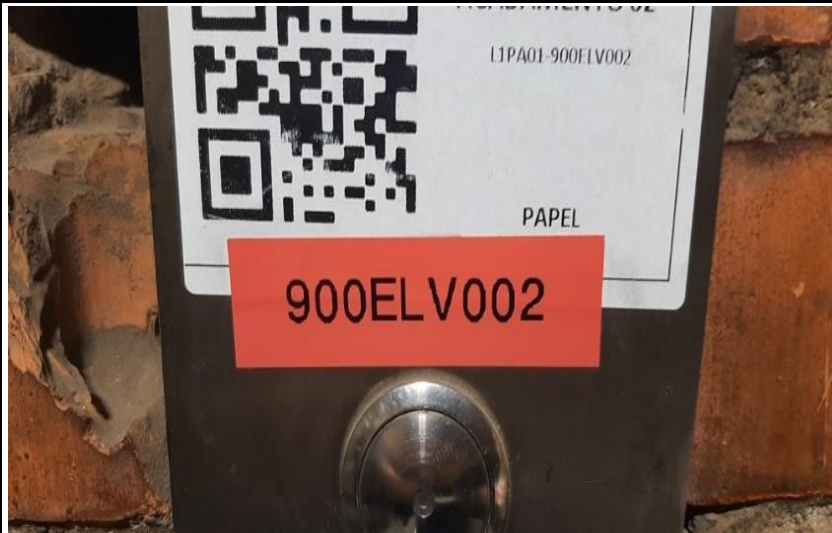
| <div><div><div><div>CONERGE</div><div>A Engenharia das NRs</div></div></div></div> | | RELATÓRIO DE INSPEÇÃO NR-11 | | | | <div></div> | | |
|---|---|---|---|---|---|---|---|--|
| 1 | FOTO E ESTADO DA TAG - INTEGRIDADE | EXTERNO | Foi evidenciado que o equipamento possui TAG de identificação. | NADA CONSTA | - | | | |

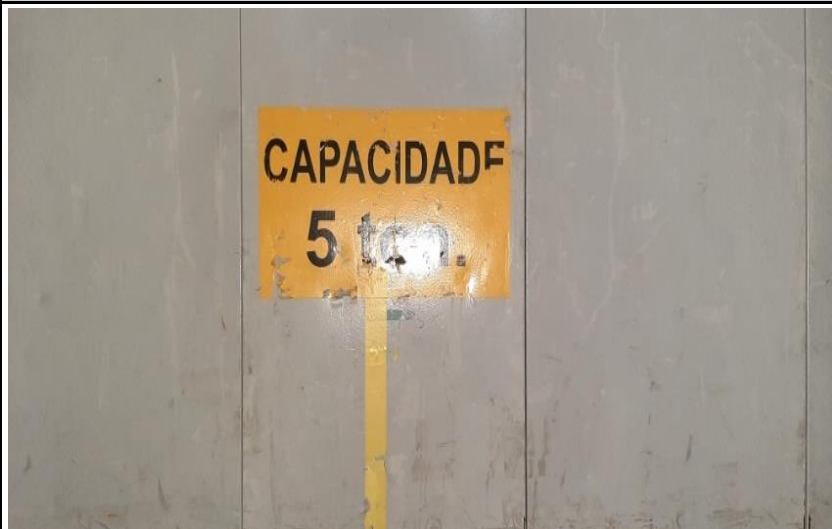
| <div><div><div><div>CONERGE</div><div>A Engenharia das NRs</div></div></div></div> | | RELATÓRIO DE INSPEÇÃO NR-11 | | | | <div></div> | | |
|---|---|---|---|---|---|---|---|--|
| 2 | CARGA MÁXIMA - INTEGRIDADE | EXTERNO | Foi evidenciado que na estrutura do equipamento há descrição de carga máxima. | NADA CONSTA | - | | | |

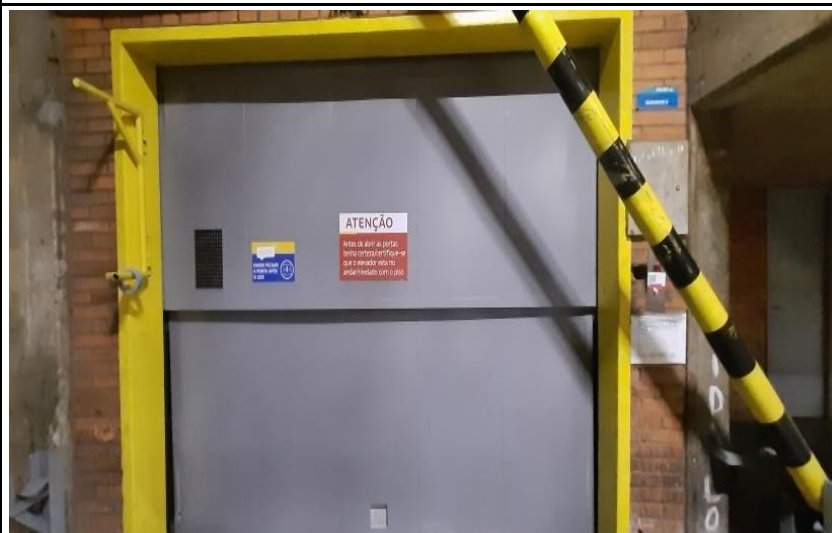
| <div><div><div><div>CONERGE</div><div>A Engenharia das NRs</div></div></div></div> | | RELATÓRIO DE INSPEÇÃO NR-11 | | | | <div></div> | | |
|---|---|---|---|---|---|---|---|--|
| 3 | ABERTURA DA CABINE - INTEGRIDADE | EXTERNO | Foi evidenciado que a porta da cabine possui proteção adequada. | NADA CONSTA | - | | | |

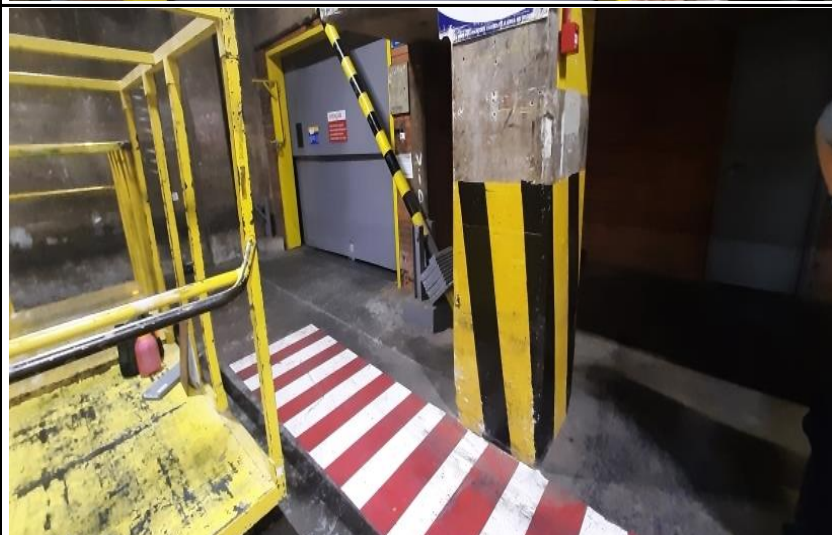
| <div><div><div><div>CONERGE</div><div>A Engenharia das NRs</div></div></div></div> | | RELATÓRIO DE INSPEÇÃO NR-11 | | | | <div></div> | | |
|---|---|---|---|---|---|---|---|--|
| 4 | ACESSO - INTEGRIDADE | EXTERNO | Foi verificado que o equipamento possui acesso adequado. | NADA CONSTA | - | | | |

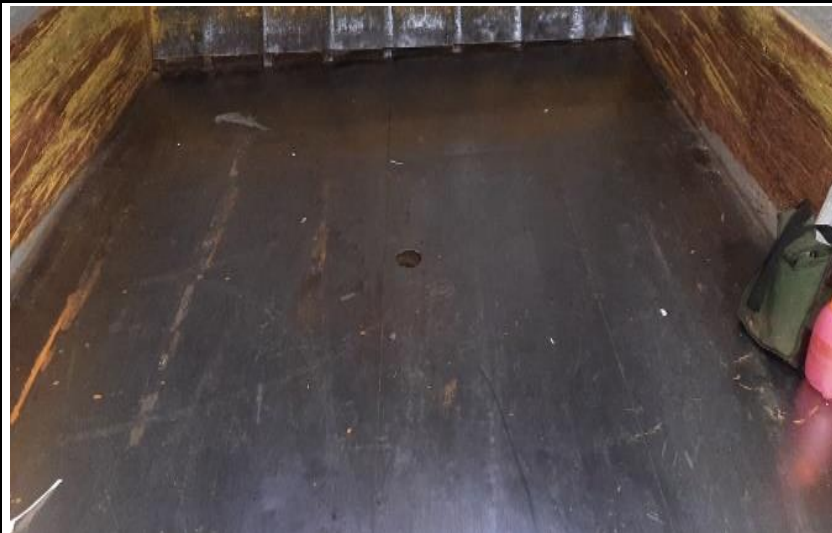
| <div><div></div><div>A Engenharia das NRs</div></div> | | RELATÓRIO DE INSPEÇÃO NR-11 | | | | <div></div> |
|---|---|---|---|---|---|---|
| 5 | PISO - INTEGRIDADE | INTERNO | Foi evidenciado que o piso encontra-se em bom estado de conservação. | NADA CONSTA | - | |

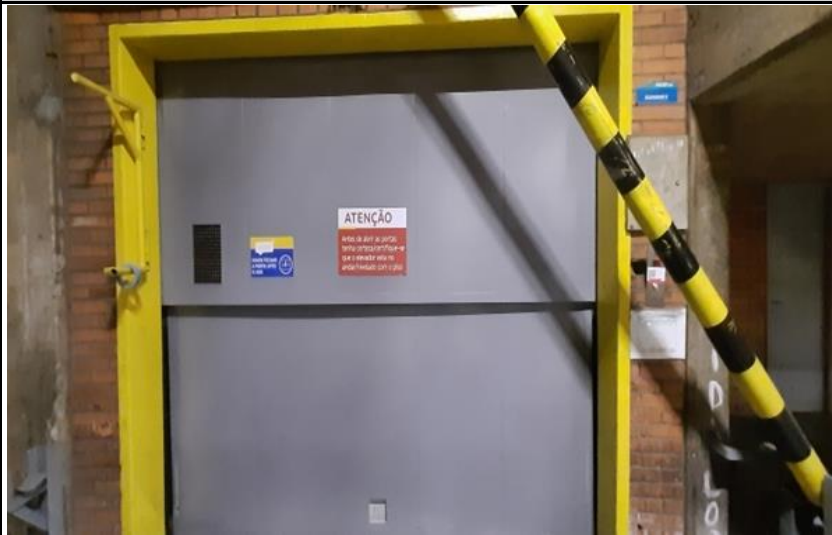
| <div><div></div><div>A Engenharia das NRs</div></div> | | RELATÓRIO DE INSPEÇÃO NR-11 | | | | <div></div> |
|---|---|---|---|---|---|---|
| 6 | ESTRUTURA - INTEGRIDADE | EXTERNO | Foi evidenciado que a estrutura do equipamento encontra-se em bom estado de conservação. | NADA CONSTA | - | |

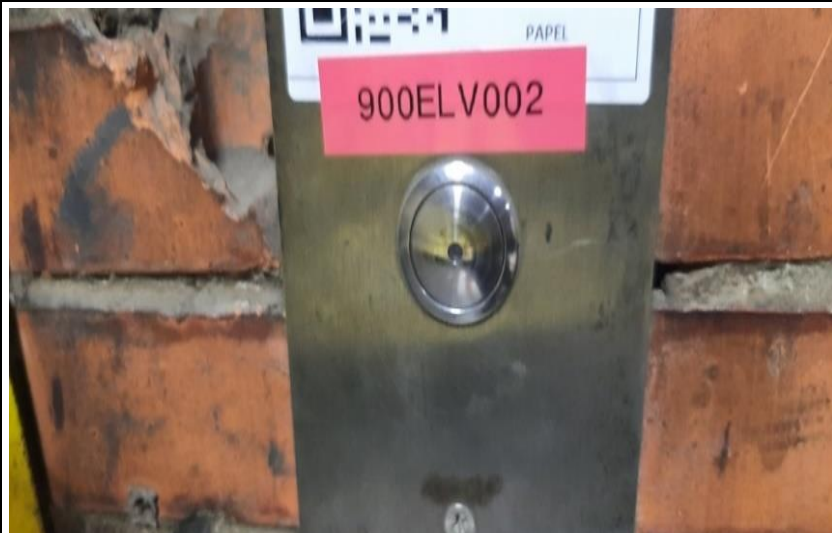
| <div><div></div><div>A Engenharia das NRs</div></div> | | RELATÓRIO DE INSPEÇÃO NR-11 | | | | <div></div> |
|---|---|---|---|---|---|---|
| 7 | BOTÃO DE ACIONAMENTO - INTEGRIDADE | EXTERNO | Foi evidenciado que o botão de acionamento encontra-se em bom estado de conservação. | NADA CONSTA | - | |

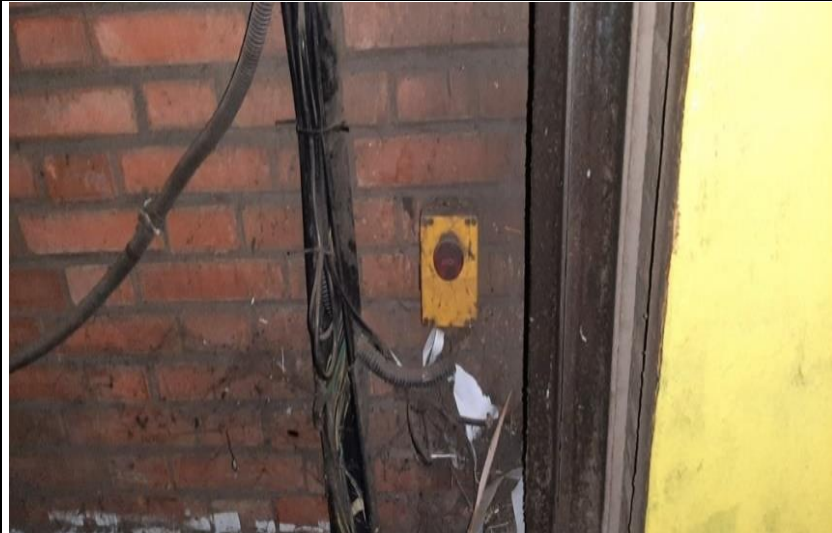
| <div><div></div><div>A Engenharia das NRs</div></div> | | RELATÓRIO DE INSPEÇÃO NR-11 | | | | <div></div> |
|---|---|---|---|---|---|---|
| 8 | BOTÃO DE EMERGÊNCIA - INTEGRIDADE | EXTERNO | Foi evidenciado que o botão de emergência não possui proteção contra o acionamento involuntário | Necessário instalar proteção contra o acionamento involuntário no entorno do botão. | P-1 | |

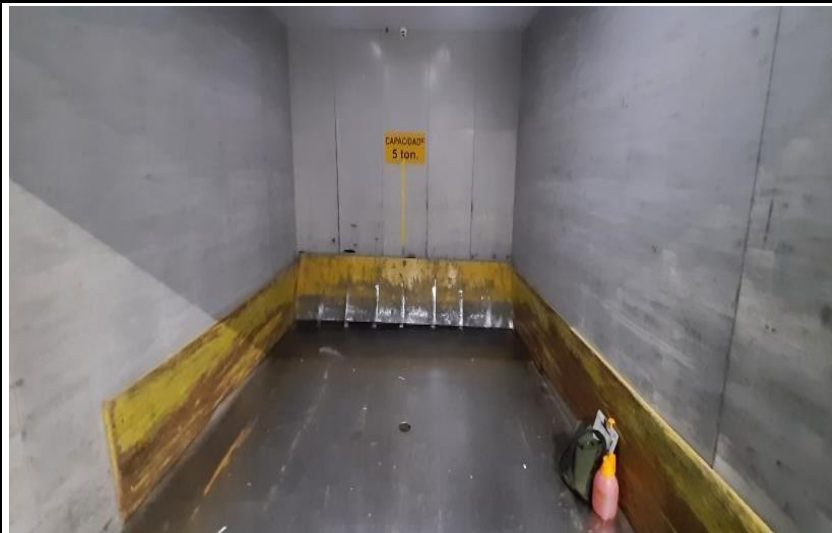
| <div><div></div><div>A Engenharia das NRs</div></div> | | RELATÓRIO DE INSPEÇÃO NR-11 | | | | <div></div> |
|---|---|---|---|---|---|---|
| 9 | CABINE - INTEGRIDADE | INTERNO | Foi evidenciado que o interior da cabine encontra-se em bom estado de conservação. | NADA CONSTA | - | |

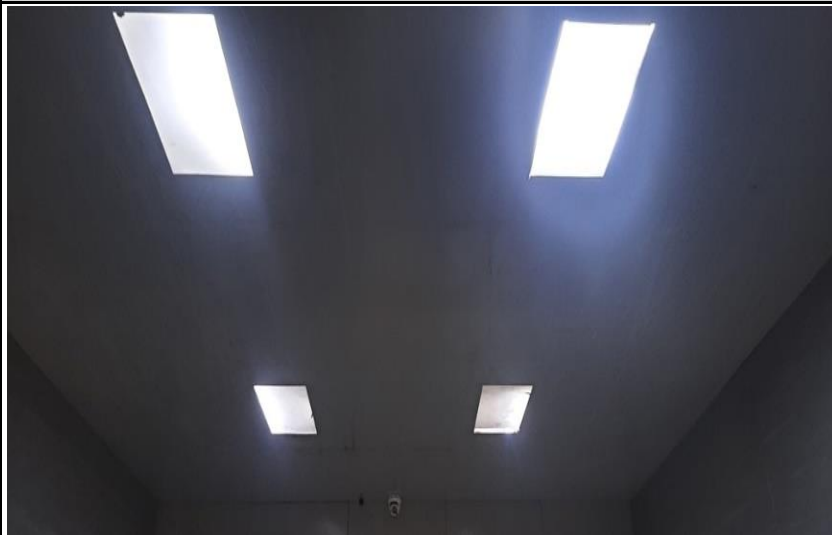
| <div><div></div><div>A Engenharia das NRs</div></div> | | RELATÓRIO DE INSPEÇÃO NR-11 | | | | <div></div> |
|---|---|---|---|---|---|---|
| 10 | ILUMINAÇÃO DA CABINE - INTEGRIDADE | INTERNO | Foi evidenciado que o interior da cabine encontra-se com iluminação adequada. | NADA CONSTA | - | |

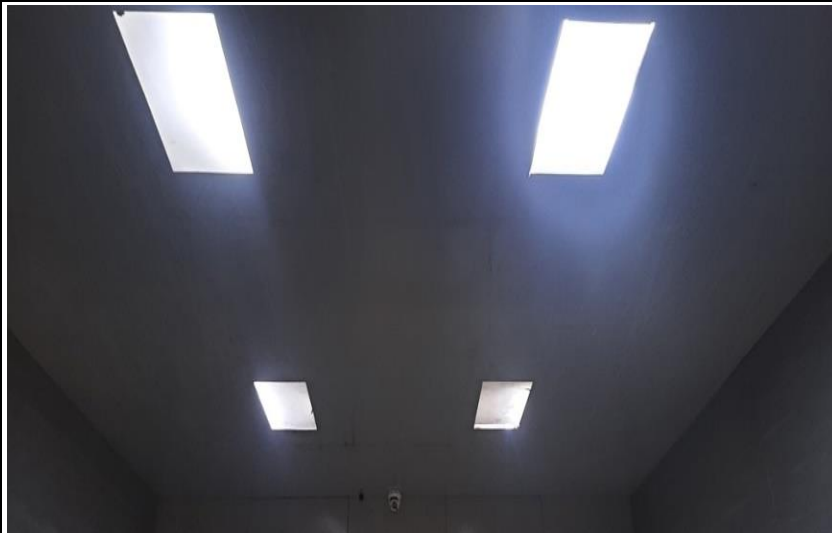
| <div><div></div><div>A Engenharia das NRs</div></div> | | RELATÓRIO DE INSPEÇÃO NR-11 | | | | <div></div> |
|---|---|---|---|---|---|---|
| 11 | ILUMINAÇÃO DE EMERGÊNCIA DA CABINE - INTEGRIDADE | INTERNO | Foi evidenciado que o interior da cabine não possui sistema de iluminação de emergência. | Necessário instalar sistema de iluminação de emergência no interior da cabine do equipamento. | P-3 | |

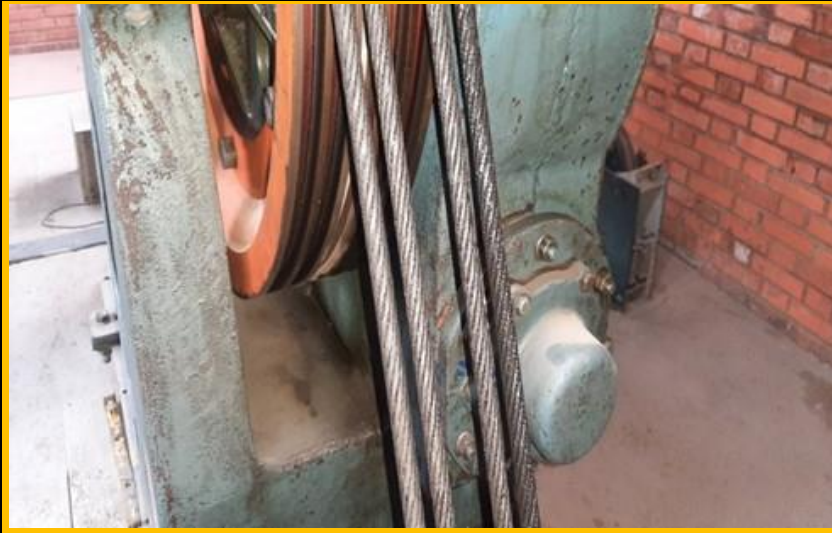
| <div><div></div><div>A Engenharia das NRs</div></div> | | RELATÓRIO DE INSPEÇÃO NR-11 | | | | <div></div> |
|---|---|---|---|---|---|---|
| 12 | CABO DE AÇO - INTEGRIDADE | EXTERNO | Foi evidenciado que o cabo de aço encontra-se em bom estado de conservação. | NADA CONSTA | - | |

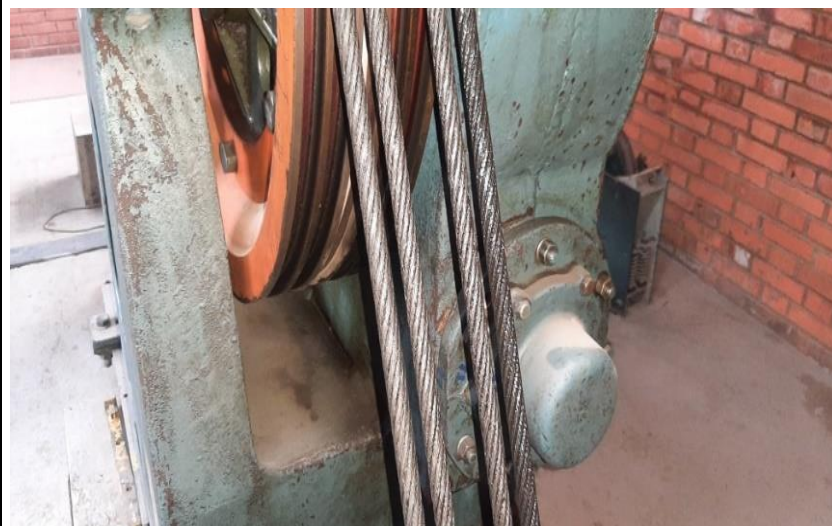
| <div><div></div><div>A Engenharia das NRs</div></div> | | RELATÓRIO DE INSPEÇÃO NR-11 | | | | <div></div> |
|---|---|---|---|---|---|---|
| 13 | POLIA - INTEGRIDADE | EXTERNO | Foi evidenciado que a polia encontra-se sem proteção. | Necessário instalar proteção na polia para garantir segurança aos trabalhadores. | P-0 | |

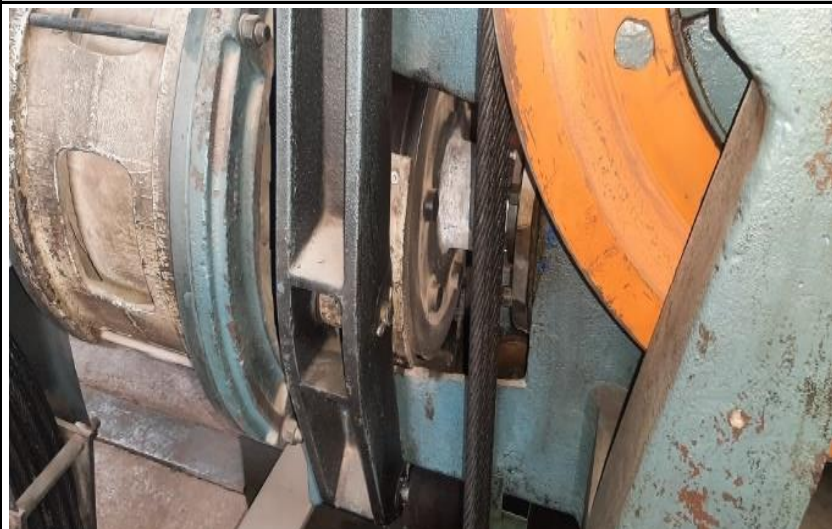
| <div><div></div><div>A Engenharia das NRs</div></div> | | RELATÓRIO DE INSPEÇÃO NR-11 | | | | <div></div> |
|---|---|---|---|---|---|---|
| 14 | FREIO - INTEGRIDADE | EXTERNO | Foi evidenciado que o freio encontra-se em bom estado de conservação. | NADA CONSTA | - | |

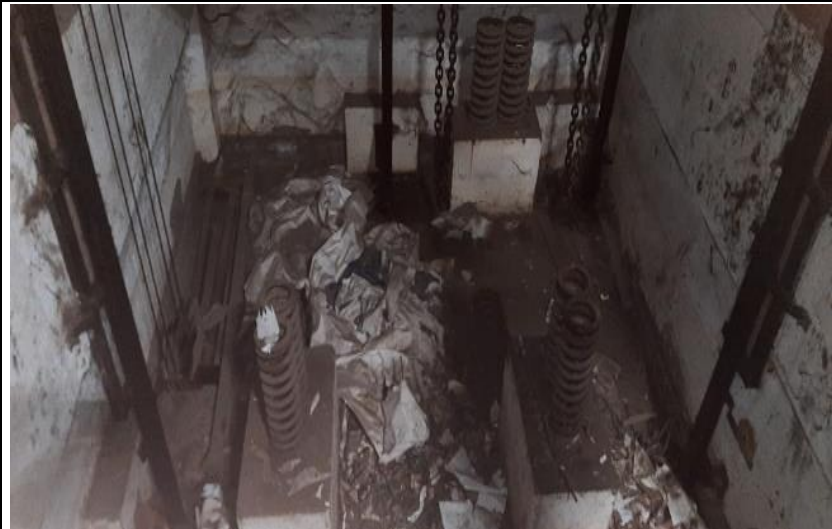
| <div><div></div><div>A Engenharia das NRs</div></div> | | RELATÓRIO DE INSPEÇÃO NR-11 | | | | <div></div> |
|---|---|---|---|---|---|---|
| 15 | POÇO - INTEGRIDADE | INTERNO | Foi evidenciado que o interior do poço encontra-se em bom estado de conservação. | NADA CONSTA | - | |

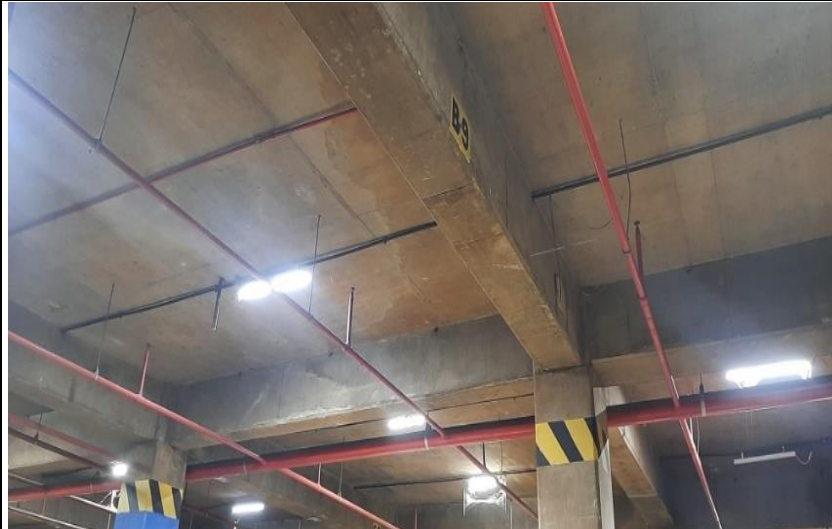
| <div><div></div><div>A Engenharia das NRs</div></div> | | RELATÓRIO DE INSPEÇÃO NR-11 | | | | <div></div> |
|---|---|---|---|---|---|---|
| 16 | ILUMINAÇÃO DO AMBIENTE - INTEGRIDADE | EXTERNO | Foi evidenciado que o ambiente encontra-se iluminado. | NADA CONSTA | - | |

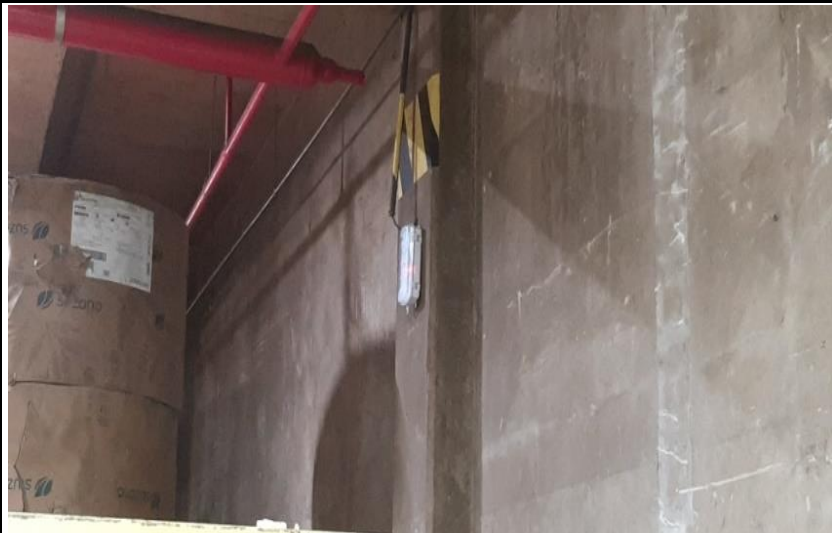
| <div><div>CONERGE</div><div>A Engenharia das NRs</div></div> | | RELATÓRIO DE INSPEÇÃO NR-11 | | | | <div></div> |
|---|---|---|---|---|---|---|
| 17 | ILUMINAÇÃO DE EMERGÊNCIA DO AMBIENTE - INTEGRIDADE | EXTERNO | Foi evidenciado que o ambiente possui iluminação de emergência. | NADA CONSTA | - | |

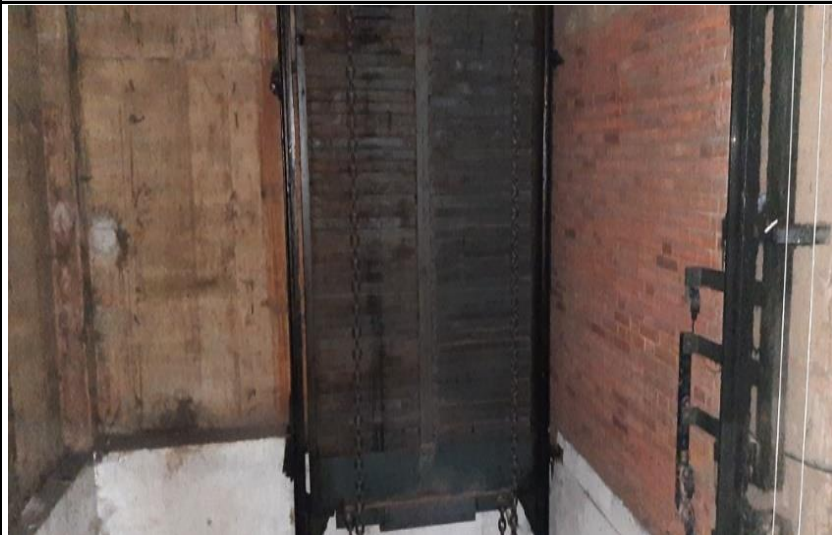
| <div><div>CONERGE</div><div>A Engenharia das NRs</div></div> | | RELATÓRIO DE INSPEÇÃO NR-11 | | | | <div></div> |
|---|---|---|---|---|---|---|
| 18 | CONTRA-PESO - INTEGRIDADE | EXTERNO | Foi evidenciado que o contrapeso encontra-se em bom estado de conservação. | NADA CONSTA | - | |

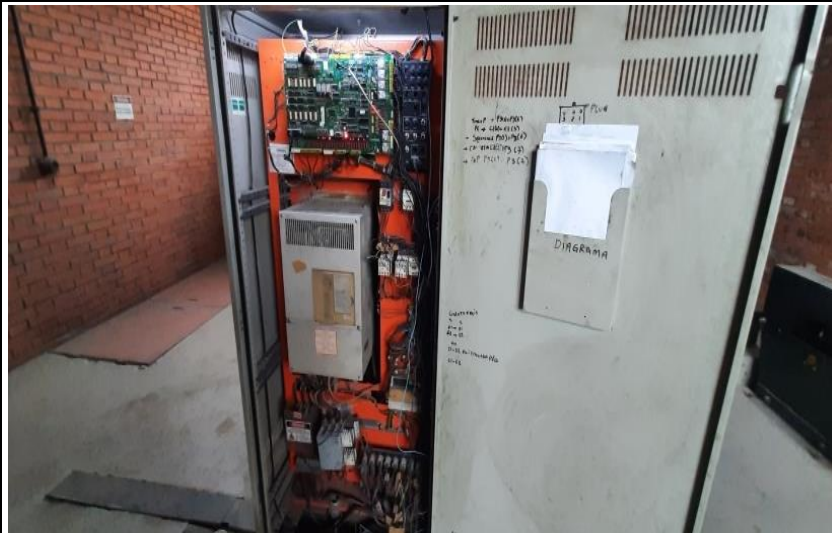
| <div><div>CONERGE</div><div>A Engenharia das NRs</div></div> | | RELATÓRIO DE INSPEÇÃO NR-11 | | | | <div></div> |
|---|---|---|---|---|---|---|
| 19 | PAINEL DE COMANDO - INTEGRIDADE | EXTERNO | Foi evidenciado que o painel de controle do equipamento encontra-se em bom estado de conservação. | NADA CONSTA | - | |

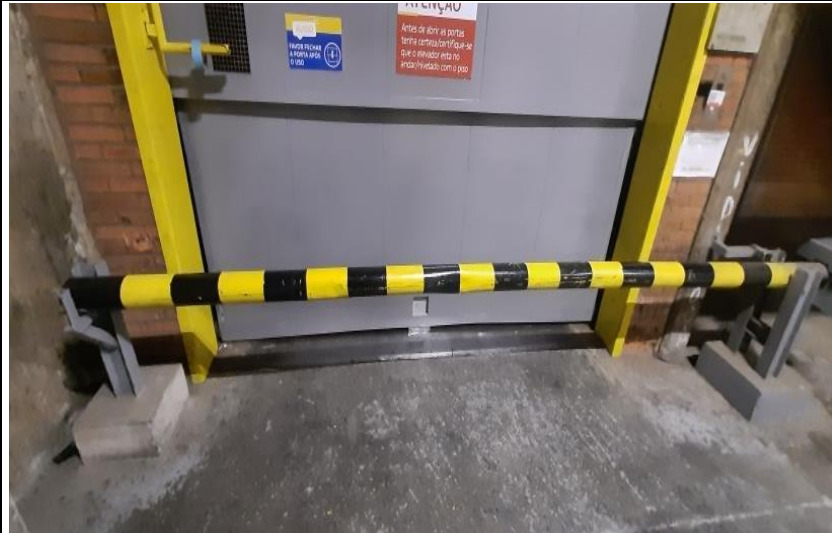
| <div><div>CONERGE</div><div>A Engenharia das NRs</div></div> | | RELATÓRIO DE INSPEÇÃO NR-11 | | | | <div></div> |
|---|---|---|---|---|---|---|
| 20 | TRAVA MECÂNICA - INTEGRIDADE | EXTERNO | Foi evidenciado que a trava mecânica do equipamento encontra-se em bom estado de conservação. | NADA CONSTA | - | |

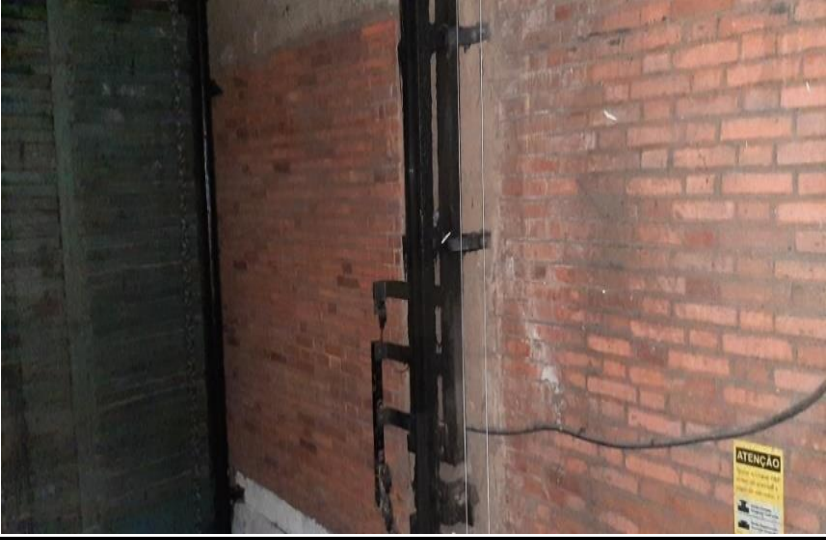
| | | RELATÓRIO DE INSPEÇÃO NR-11 | | | | |
|---|---|---|---|---|---|---|
| 21 | TRILHO - INTEGRIDADE | EXTERNO | Foi evidenciado que o trilho encontra-se em bom estado de conservação. | NADA CONSTA | - | |
