| RELATÓRIO DE INSPEÇÃO<br>NR-11 | | Relatório 11-0924 | Página 1 |

# INSPEÇÃO DE INTEGRIDADE CONFORME NR-11

## SUZANO PAPEL E CELULOSE

### 900ELV003 - ATLAS 3

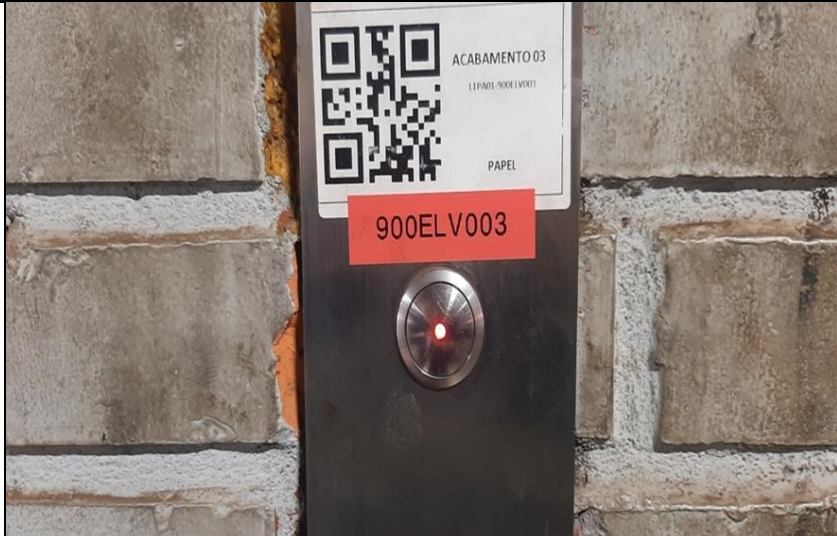
| <div><div><div>A Engenharia das NRs</div></div><div>RELATÓRIO DE INSPEÇÃO NR-11</div></div> | | <div></div> | | | | |
|---|---|---|---|---|---|---|
| 1 | FOTO E ESTADO DA TAG - INTEGRIDADE | EXTERNO | Foi evidenciado que o equipamento possui TAG de identificação. | NADA CONSTA | - | |

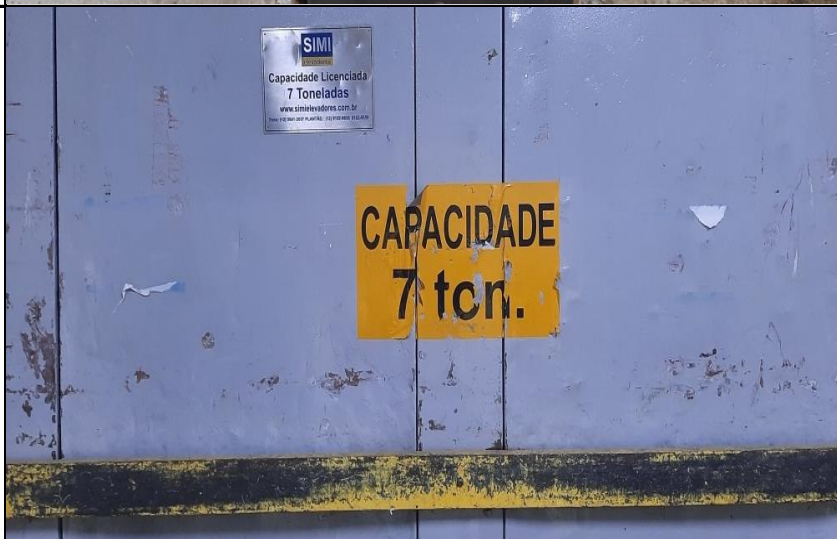
| <div><div><div>A Engenharia das NRs</div></div><div>RELATÓRIO DE INSPEÇÃO NR-11</div></div> | | <div></div> | | | | |
|---|---|---|---|---|---|---|
| 2 | CARGA MÁXIMA - INTEGRIDADE | EXTERNO | Foi evidenciado que na estrutura do equipamento há descrição de carga máxima. | NADA CONSTA | - | |

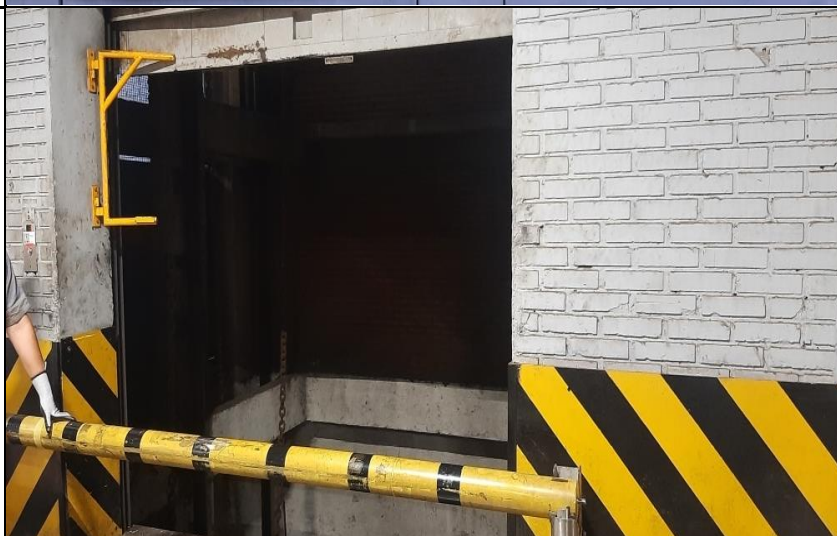
| <div><div><div>A Engenharia das NRs</div></div><div>RELATÓRIO DE INSPEÇÃO NR-11</div></div> | | <div></div> | | | | |
|---|---|---|---|---|---|---|
| 3 | ABERTURA DA CABINE - INTEGRIDADE | EXTERNO | Foi evidenciado que a porta da cabine possui proteção adequada. | NADA CONSTA | - | |

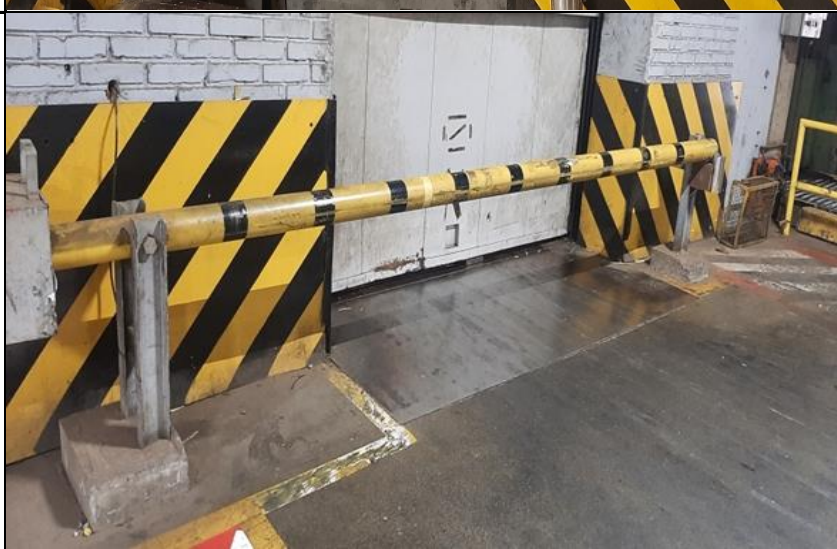
| <div><div><div>A Engenharia das NRs</div></div><div>RELATÓRIO DE INSPEÇÃO NR-11</div></div> | | <div></div> | | | | |
|---|---|---|---|---|---|---|
| 4 | ACESSO - INTEGRIDADE | EXTERNO | Foi evidenciado que o acesso ao equipamento encontra-se adequado | NADA CONSTA | - | |

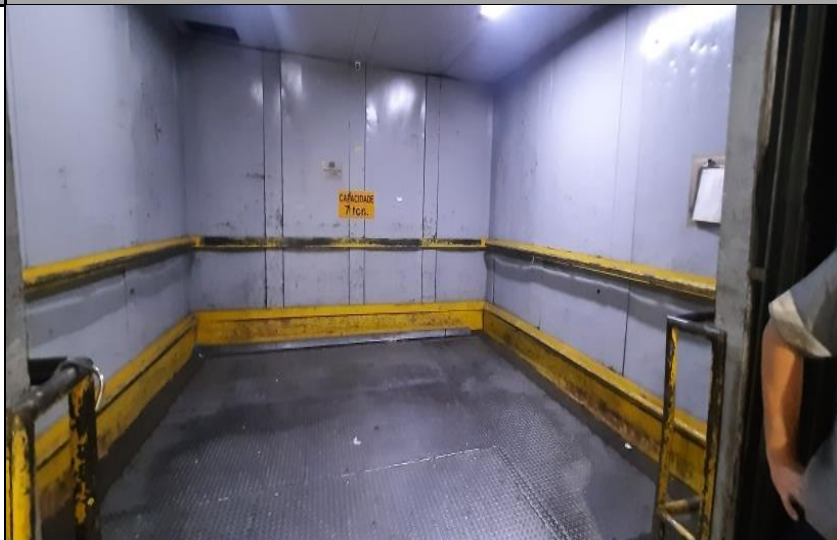
| <div><div><div><div>CONERGE</div><div>A Engenharia das NRs</div></div></div></div> | | RELATÓRIO DE INSPEÇÃO NR-11 | | | | <div></div> | |
|---|---|---|---|---|---|---|--|
| 5 | PISO - INTEGRIDADE | INTERNO | Foi evidenciado que o piso encontra-se em bom estado de conservação. | NADA CONSTA | - | | |

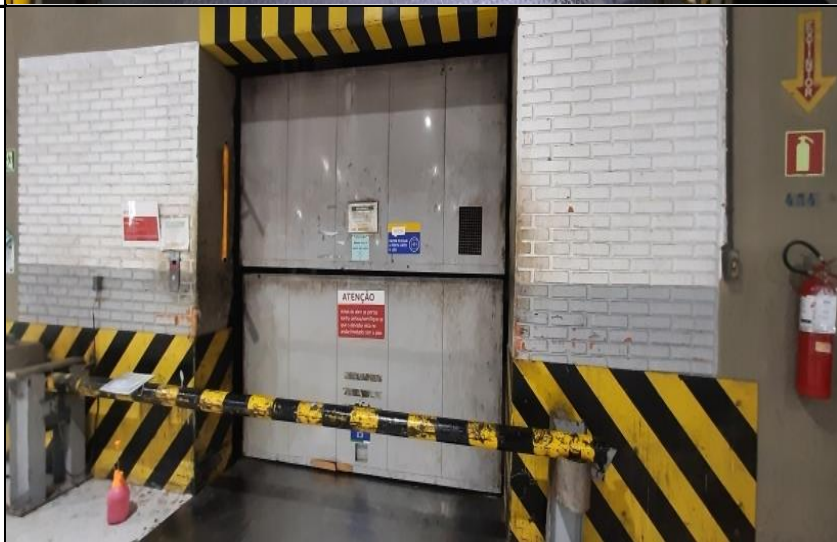
| <div><div><div><div>CONERGE</div><div>A Engenharia das NRs</div></div></div></div> | | RELATÓRIO DE INSPEÇÃO NR-11 | | | | <div></div> | |
|---|---|---|---|---|---|---|--|
| 6 | ESTRUTURA - INTEGRIDADE | EXTERNO | Foi evidenciado que a estrutura do equipamento encontra-se em bom estado de conservação. | NADA CONSTA | - | | |

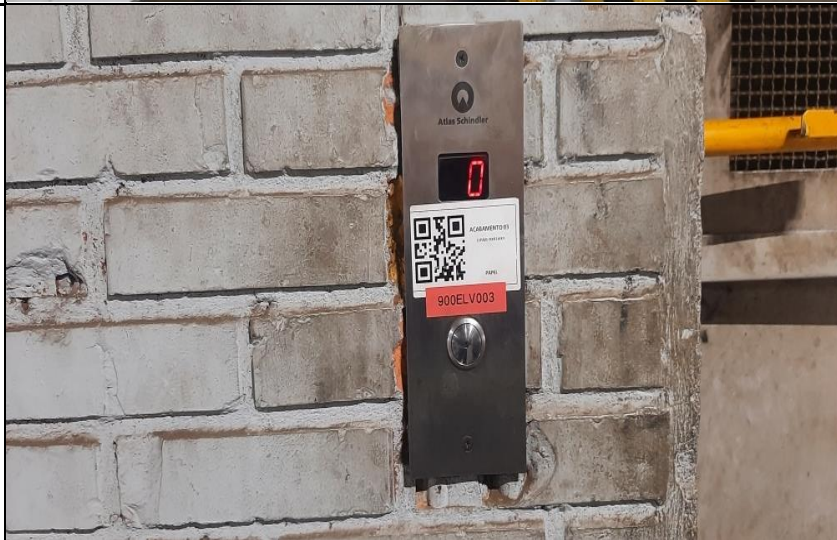
| <div><div><div><div>CONERGE</div><div>A Engenharia das NRs</div></div></div></div> | | RELATÓRIO DE INSPEÇÃO NR-11 | | | | <div></div> | |
|---|---|---|---|---|---|---|--|
| 7 | BOTÃO DE ACIONAMENTO - INTEGRIDADE | EXTERNO | Foi evidenciado que o equipamento possui botão de acionamento. | NADA CONSTA | - | | |

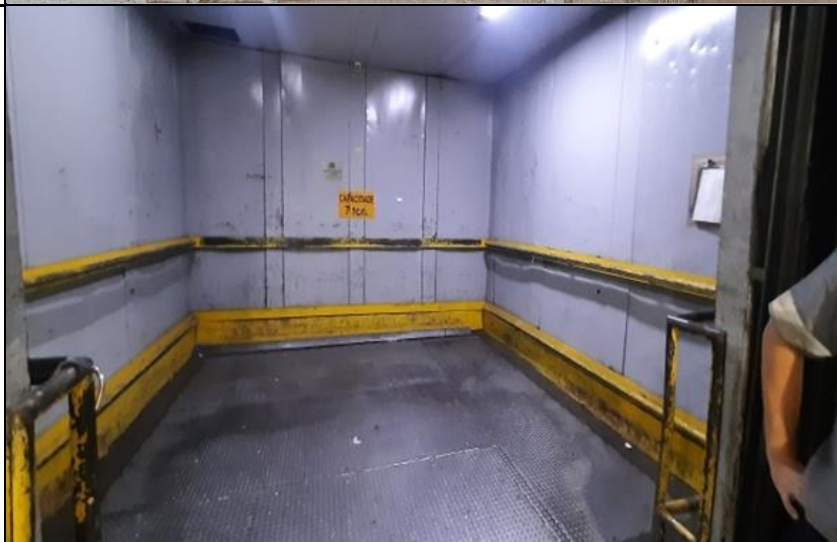
| <div><div><div><div>CONERGE</div><div>A Engenharia das NRs</div></div></div></div> | | RELATÓRIO DE INSPEÇÃO NR-11 | | | | <div></div> | |
|---|---|---|---|---|---|---|--|
| 8 | CABINE - INTEGRIDADE | EXTERNO | Foi evidenciado que a cabine encontra-se em bom estado de conservação. | NADA CONSTA | - | | |

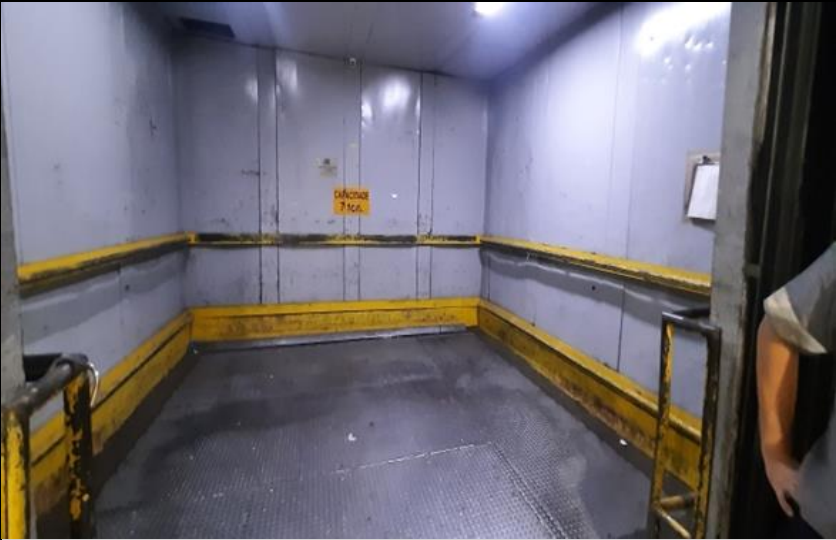
| <div><div><div>A Engenharia das NRs</div></div><div>RELATÓRIO DE INSPEÇÃO NR-11</div></div> | | <div></div> | | | | |
|---|---|---|---|---|---|---|
| 9 | ILUMINAÇÃO DA CABINE - INTEGRIDADE | INTERNO | Foi evidenciado que o interior da cabine encontra-se com iluminação adequada. | NADA CONSTA | - | |

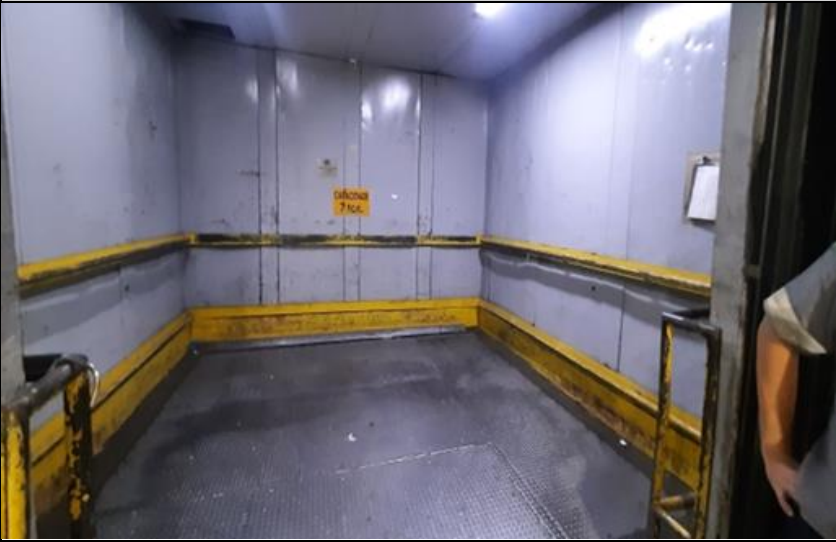
| <div><div><div>A Engenharia das NRs</div></div><div>RELATÓRIO DE INSPEÇÃO NR-11</div></div> | | <div></div> | | | | |
|---|---|---|---|---|---|---|
| 10 | ILUMINAÇÃO DE EMERGÊNCIA DA CABINE - INTEGRIDADE | INTERNO | Foi evidenciado que o interior da cabine encontra-se com sistema de iluminação de emergência. | NADA CONSTA | - | |

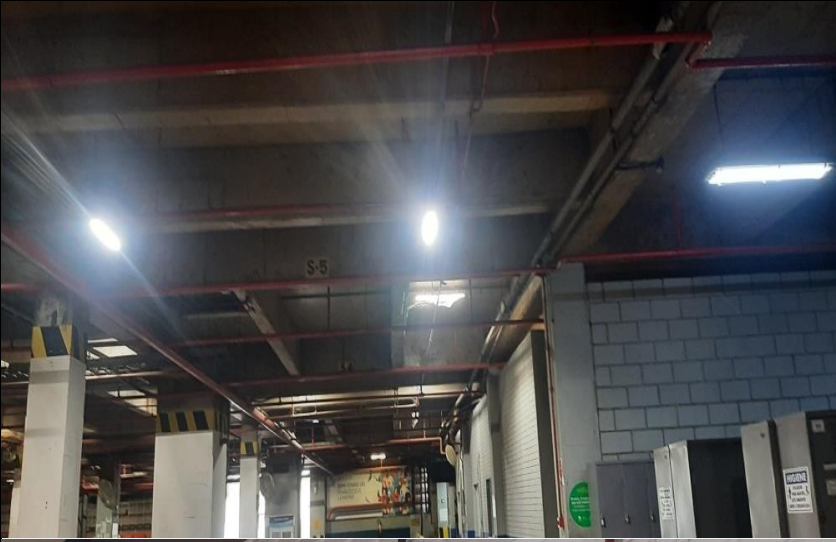
| <div><div><div>A Engenharia das NRs</div></div><div>RELATÓRIO DE INSPEÇÃO NR-11</div></div> | | <div></div> | | | | |
|---|---|---|---|---|---|---|
| 11 | ILUMINAÇÃO DO AMBIENTE - INTEGRIDADE | EXTERNO | Foi evidenciado que o ambiente encontra-se iluminado. | NADA CONSTA | - | |

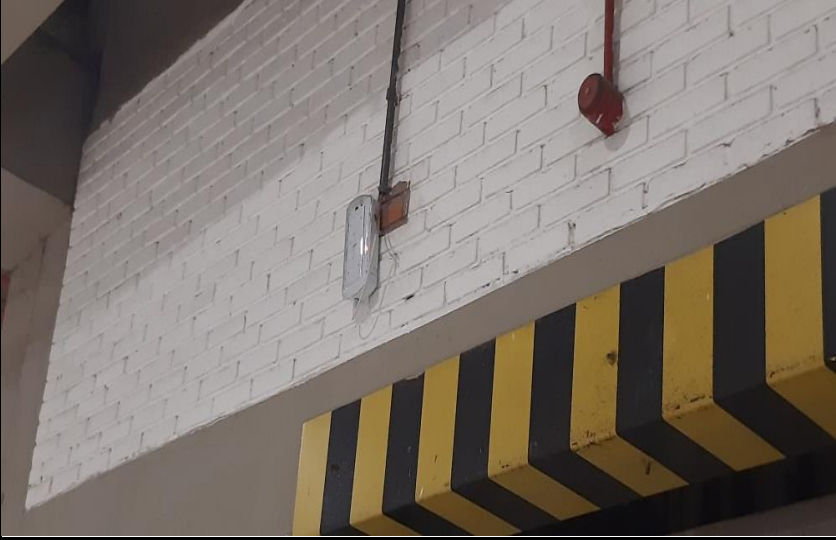
| <div><div><div>A Engenharia das NRs</div></div><div>RELATÓRIO DE INSPEÇÃO NR-11</div></div> | | <div></div> | | | | |
|---|---|---|---|---|---|---|
| 12 | ILUMINAÇÃO DE EMERGÊNCIA DO AMBIENTE - INTEGRIDADE | EXTERNO | Foi evidenciado que o ambiente possui sistema de iluminação de emergência. | NADA CONSTA | - | |

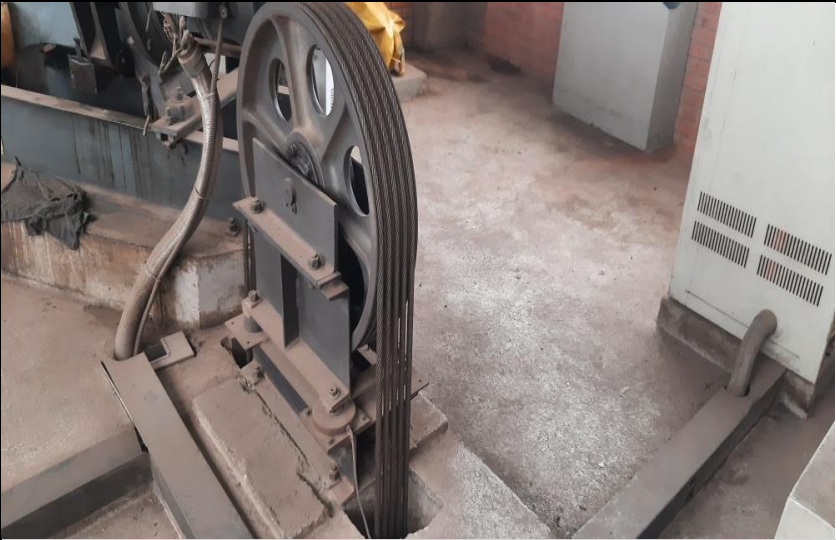
| <div><div><div><div>CONERGE</div><div>A Engenharia das NRs</div></div></div></div> | RELATÓRIO DE INSPEÇÃO NR-11 | | | | | <div></div> |
|---|---|---|---|---|---|---|
| 13 | CABO DE AÇO - INTEGRIDADE | EXTERNO | Foi evidenciado que o cabo de aço encontra-se em bom estado de conservação. | NADA CONSTA | - | |

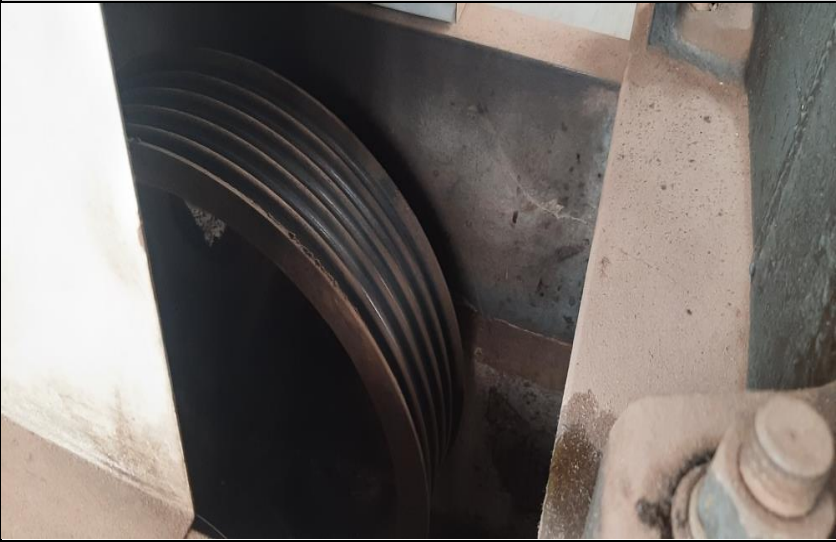
| <div><div><div><div>CONERGE</div><div>A Engenharia das NRs</div></div></div></div> | RELATÓRIO DE INSPEÇÃO NR-11 | | | | | <div></div> |
|---|---|---|---|---|---|---|
| 14 | POLIA - INTEGRIDADE | EXTERNO | Foi evidenciado que a polia encontra-se em bom estado de conservação. | NADA CONSTA | - | |

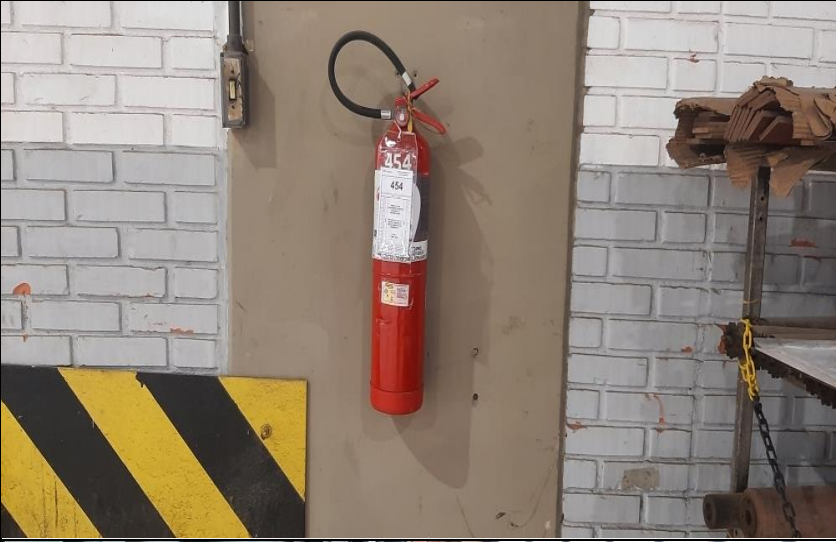
| <div><div><div><div>CONERGE</div><div>A Engenharia das NRs</div></div></div></div> | RELATÓRIO DE INSPEÇÃO NR-11 | | | | | <div></div> |
|---|---|---|---|---|---|---|
| 15 | SISTEMA DE COMBATE A INCÊNDIO - INTEGRIDADE | EXTERNO | Foi evidenciado que o ambiente de instalação do equipamento possui extintor de combate a incêndio. | NADA CONSTA | - | |

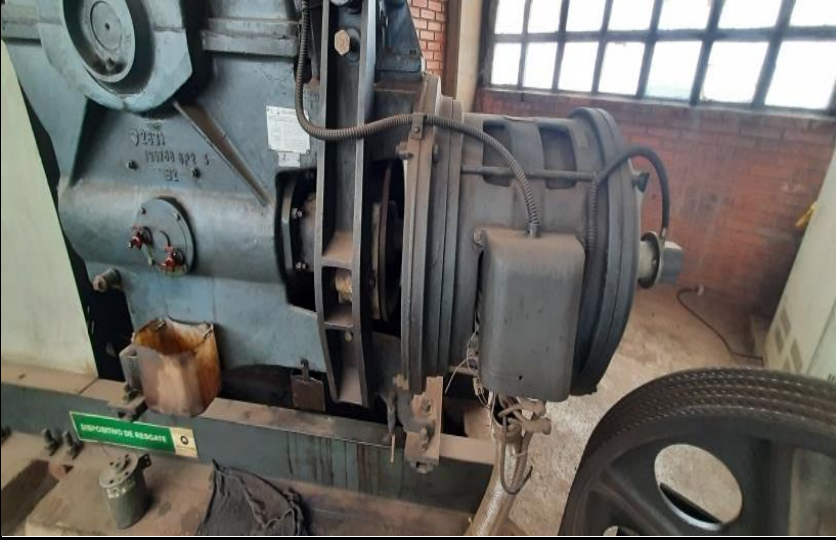
| <div><div><div><div>CONERGE</div><div>A Engenharia das NRs</div></div></div></div> | RELATÓRIO DE INSPEÇÃO NR-11 | | | | | <div></div> |
|---|---|---|---|---|---|---|
| 16 | FREIO - INTEGRIDADE | EXTERNO | Foi evidenciado que o freio encontra-se em bom estado de conservação. | NADA CONSTA | - | |

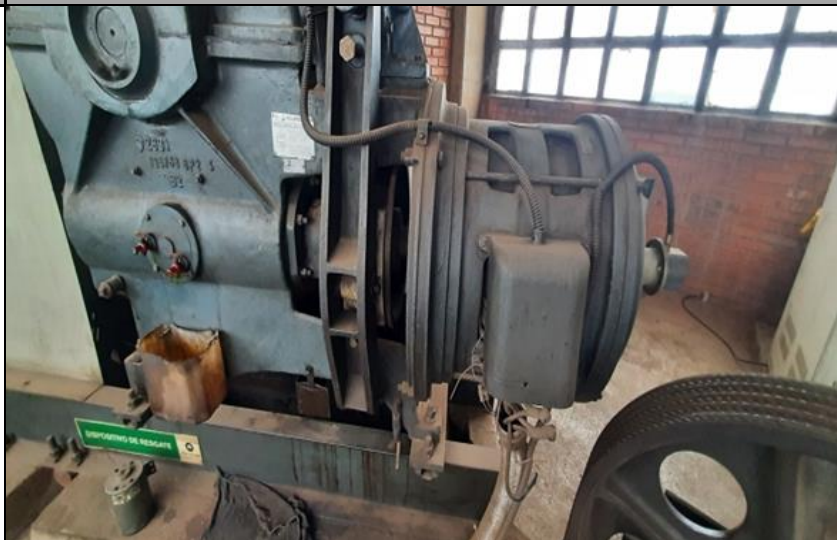
| <div><div></div><div>A Engenharia das NRs</div></div> | | RELATÓRIO DE INSPEÇÃO NR-11 | | | | <div></div> |
|---|---|---|---|---|---|---|
| 17 | MOTOR - INTEGRIDADE | EXTERNO | Foi evidenciado que o motor encontra-se em bom estado de conservação. | NADA CONSTA | - | |

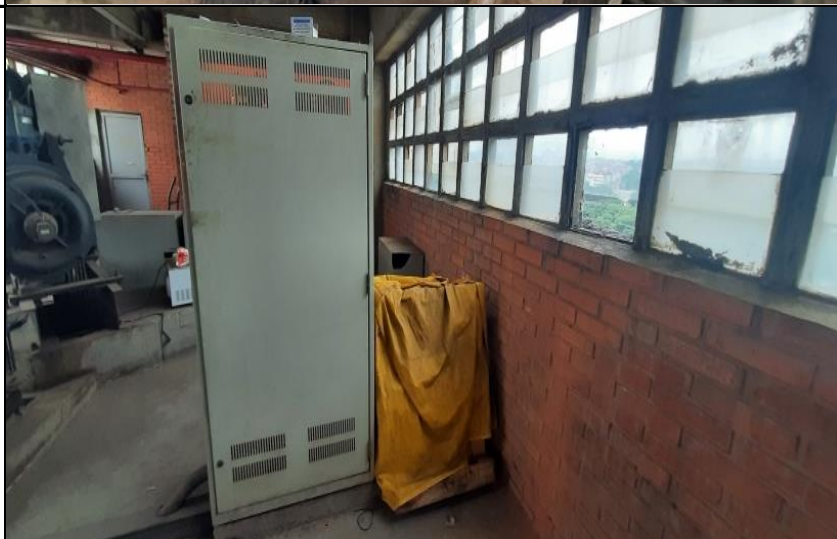
| <div><div></div><div>A Engenharia das NRs</div></div> | | RELATÓRIO DE INSPEÇÃO NR-11 | | | | <div></div> |
|---|---|---|---|---|---|---|
| 18 | PAINEL ELÉTRICO - INTEGRIDADE | EXTERNO | Foi evidenciado que o painel elétrico encontra-se sem sinalização adequada. | Necessário instalar sinalização do painel quanto ao perigo de choque elétrico e restrição de acesso por pessoas não autorizadas, de acordo com o item 12.3.5 alínea b) da NR-12. | P-1 | |

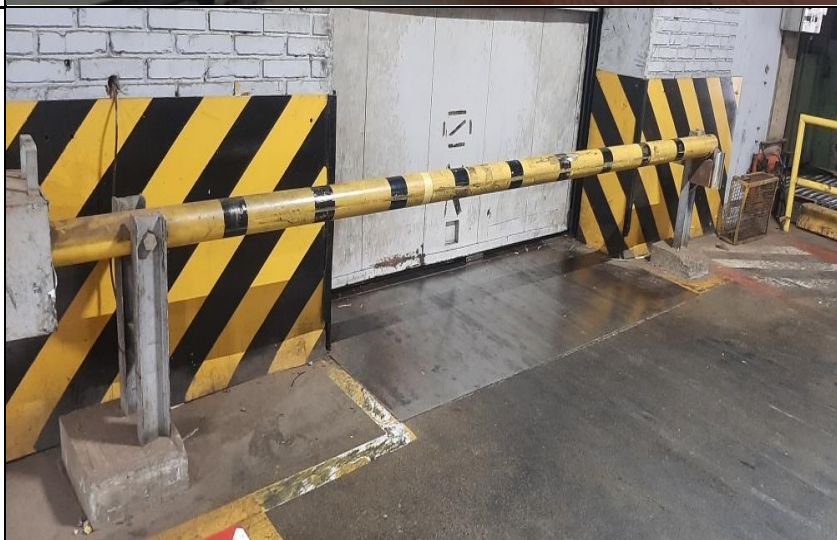
| <div><div></div><div>A Engenharia das NRs</div></div> | | RELATÓRIO DE INSPEÇÃO NR-11 | | | | <div></div> |
|---|---|---|---|---|---|---|
| 19 | TRAVA MECÂNICA - INTEGRIDADE | EXTERNO | Foi evidenciado que a trava mecânica do equipamento encontra-se em bom estado de conservação. | NADA CONSTA | - | |

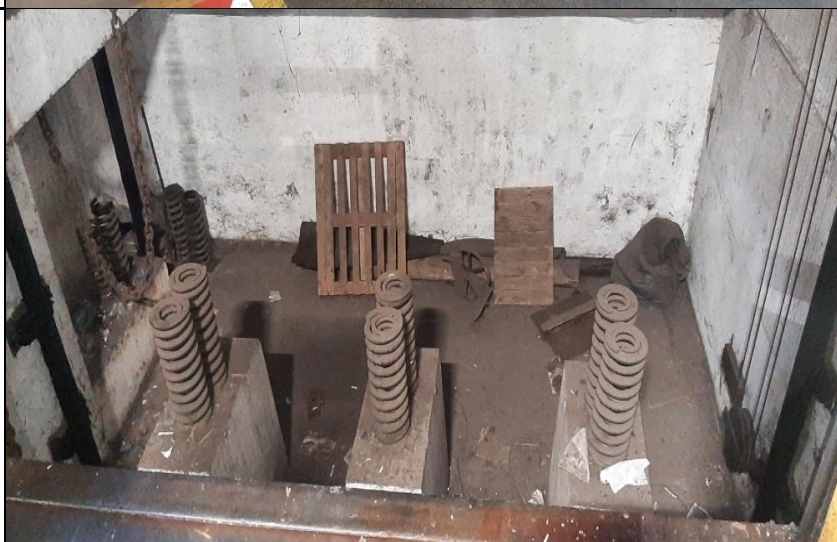
| <div><div></div><div>A Engenharia das NRs</div></div> | | RELATÓRIO DE INSPEÇÃO NR-11 | | | | <div></div> |
|---|---|---|---|---|---|---|
| 20 | POÇO - INTEGRIDADE | EXTERNO | Foi evidenciado que o poço encontra-se em bom estado de conservação. | NADA CONSTA | - | |

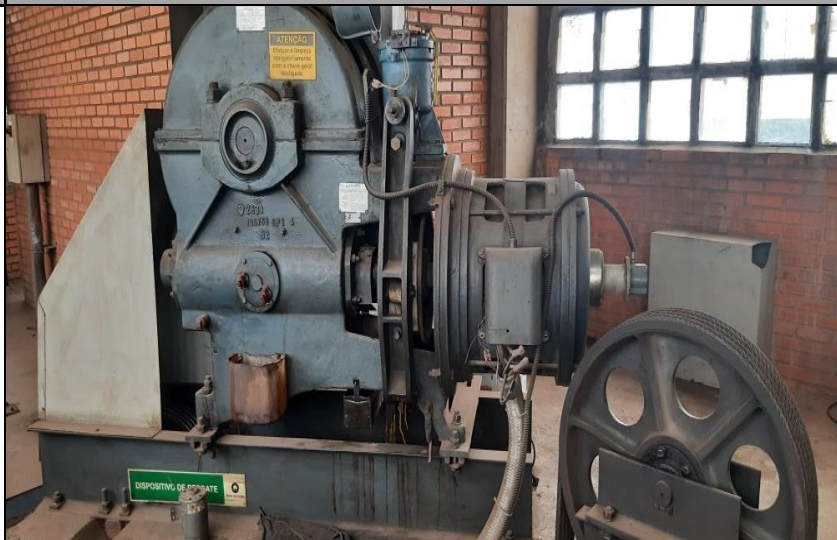
| <div><div>CONERGE</div><div>A Engenharia das NRs</div></div> | | RELATÓRIO DE INSPEÇÃO NR-11 | | | | <div></div> |
|---|---|---|---|---|---|---|
| 21 | DISPOSITIVO DE RESGATE - INTEGRIDADE | EXTERNO | Foi evidenciado que o dispositivo de resgate encontra-se em bom estado de conservação. | NADA CONSTA | - | |

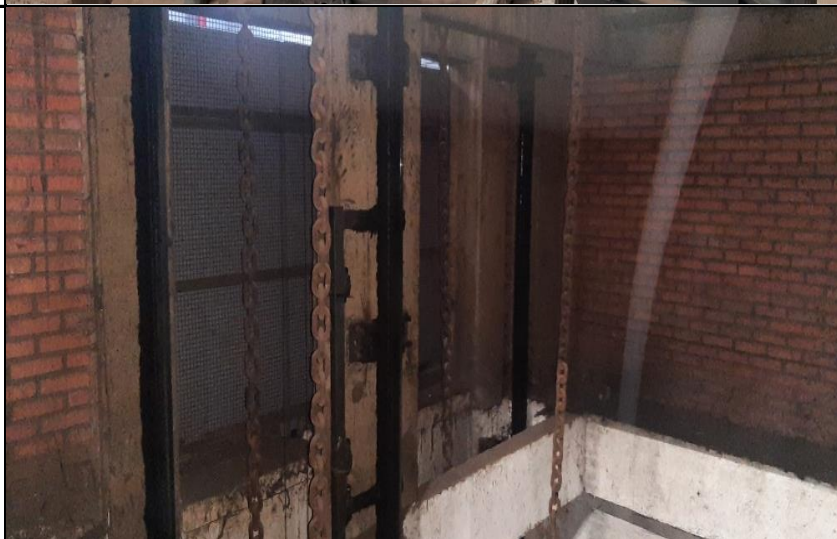
| <div><div>CONERGE</div><div>A Engenharia das NRs</div></div> | | RELATÓRIO DE INSPEÇÃO NR-11 | | | | <div></div> |
|---|---|---|---|---|---|---|
| 22 | TRILHO - INTEGRIDADE | EXTERNO | Foi evidenciado que o trilho encontra-se em bom estado de conservação. | NADA CONSTA | - | |

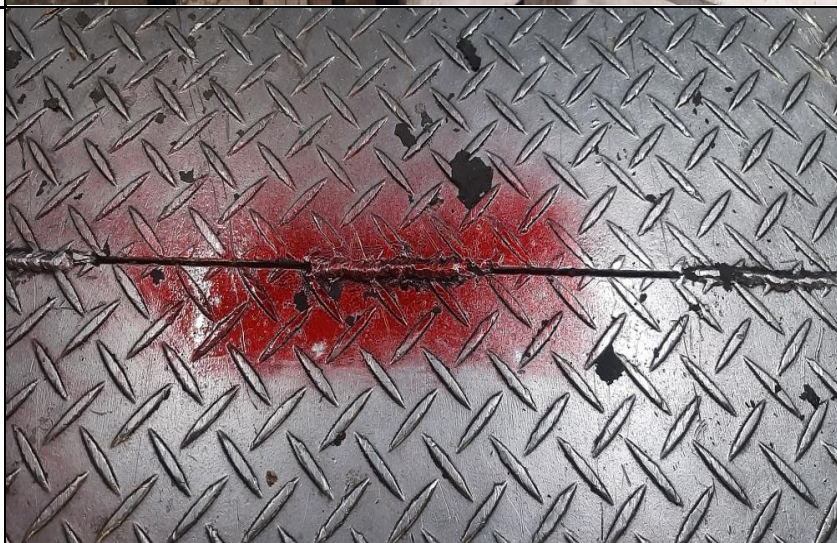
| <div><div>CONERGE</div><div>A Engenharia das NRs</div></div> | | RELATÓRIO DE INSPEÇÃO NR-11 | | | | <div></div> |
|---|---|---|---|---|---|---|
| 23 | ENSAIO DE LP | EXTERNO | Foi evidenciado que foi realizado o ensaio de LP (Líquido Penetrante) no equipamento. | NADA CONSTA | - | |
