| RELATÓRIO DE INSPEÇÃO<br>NR-11 | | Relatório 11-0936 | Página 1 |

# INSPEÇÃO DE INTEGRIDADE CONFORME NR-11

## SUZANO PAPEL E CELULOSE

### 904ELV002 - VOITH B

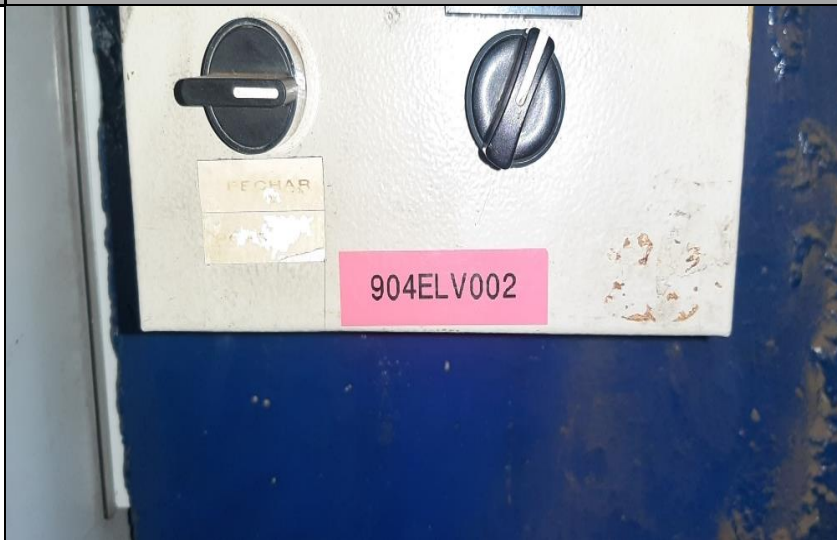
| <div><div>CONERGE</div><div>A Engenharia das NRs</div></div> | | RELATÓRIO DE INSPEÇÃO NR-11 | | | | <div></div> |
|---|---|---|---|---|---|---|
| 1 | FOTO E ESTADO DA TAG - INTEGRIDADE | EXTERNO | Foi evidenciado que o equipamento possui TAG de identificação. | NADA CONSTA | - | |

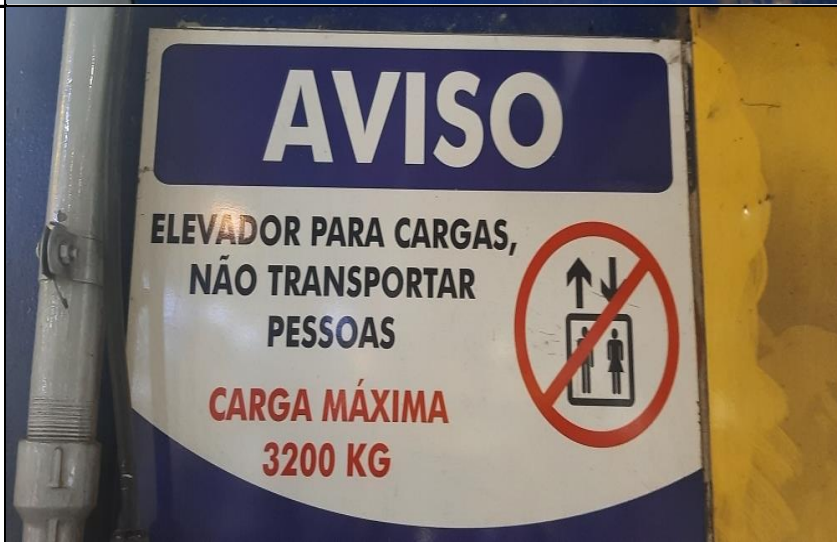
| <div><div>CONERGE</div><div>A Engenharia das NRs</div></div> | | RELATÓRIO DE INSPEÇÃO NR-11 | | | | <div></div> |
|---|---|---|---|---|---|---|
| 2 | CARGA MÁXIMA - INTEGRIDADE | EXTERNO | Foi evidenciado que na estrutura do equipamento há descrição de carga máxima. | NADA CONSTA | - | |

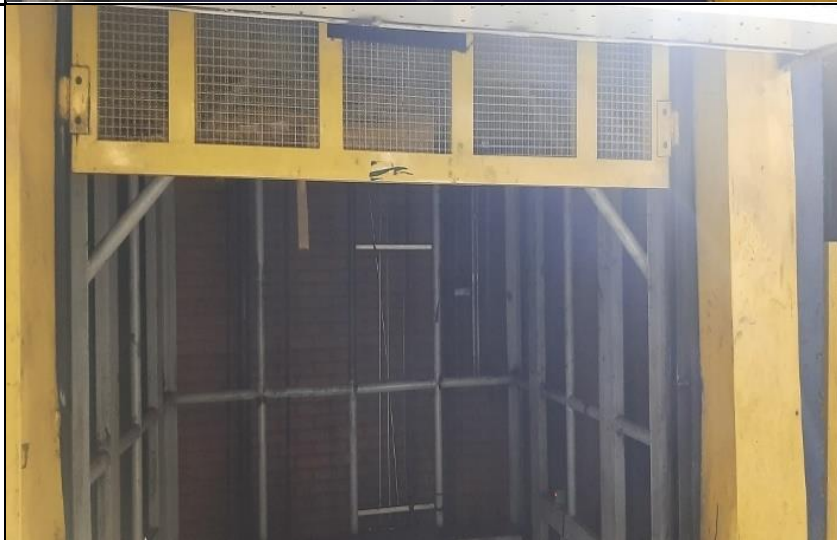
| <div><div>CONERGE</div><div>A Engenharia das NRs</div></div> | | RELATÓRIO DE INSPEÇÃO NR-11 | | | | <div></div> |
|---|---|---|---|---|---|---|
| 3 | ABERTURA DA CABINE - INTEGRIDADE | EXTERNO | Foi evidenciado que a porta da cabine possui proteção adequada. | NADA CONSTA | - | |

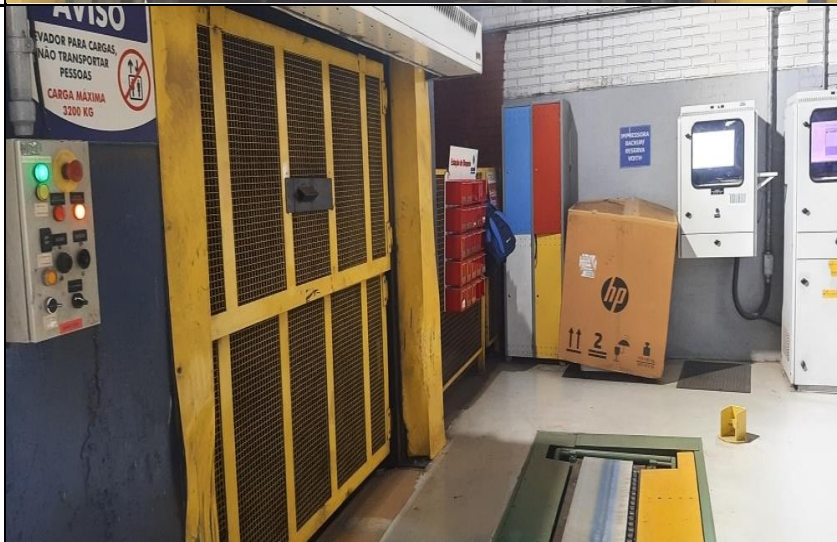
| <div><div>CONERGE</div><div>A Engenharia das NRs</div></div> | | RELATÓRIO DE INSPEÇÃO NR-11 | | | | <div></div> |
|---|---|---|---|---|---|---|
| 4 | ACESSO - INTEGRIDADE | EXTERNO | Foi evidenciado que o acesso ao equipamento encontra-se adequado | NADA CONSTA | - | |

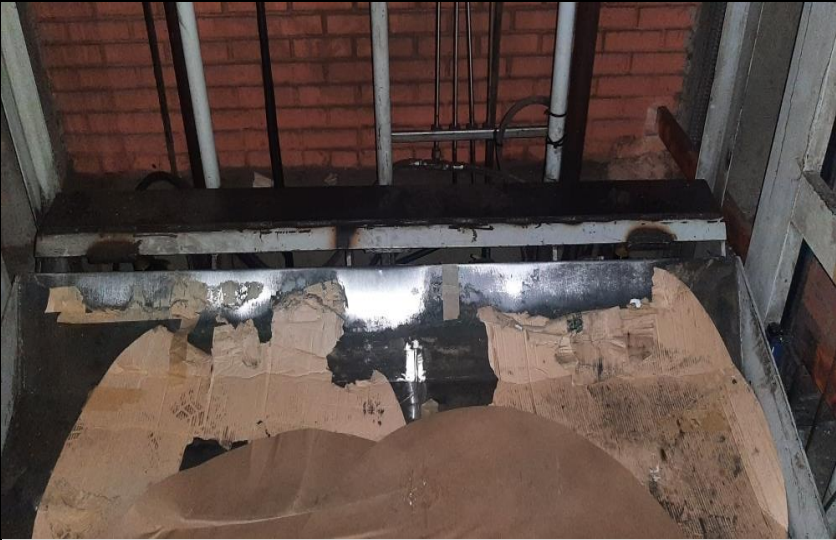
| <div><div><div>A Engenharia das NRs</div></div><div>RELATÓRIO DE INSPEÇÃO NR-11</div></div> | | <div></div> | | | | |
|---|---|---|---|---|---|---|
| 5 | PISO - INTEGRIDADE | EXTERNO | Foi evidenciado que o piso encontra-se em bom estado de conservação. | NADA CONSTA | - | |

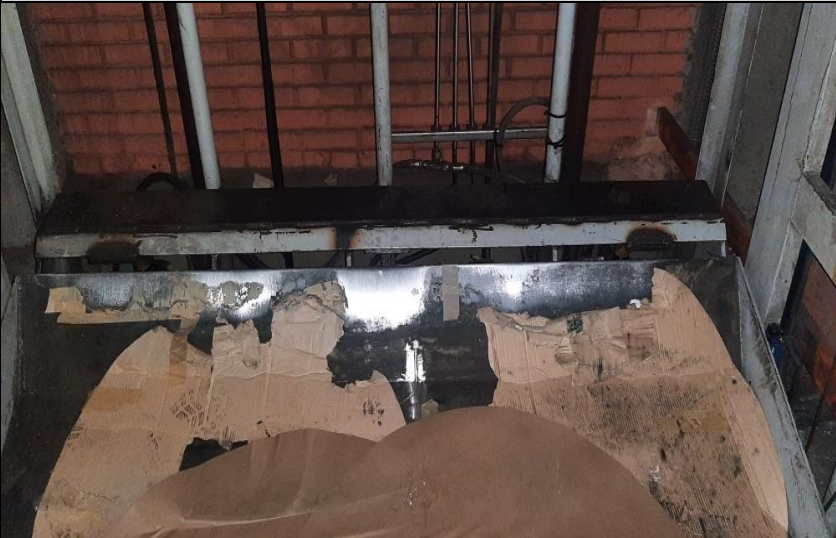
| <div><div><div>A Engenharia das NRs</div></div><div>RELATÓRIO DE INSPEÇÃO NR-11</div></div> | | <div></div> | | | | |
|---|---|---|---|---|---|---|
| 6 | BATENTES - INTEGRIDADE | EXTERNO | Foi evidenciado que as batentes do equipamento encontram-se em bom estado de conservação. | NADA CONSTA | - | |

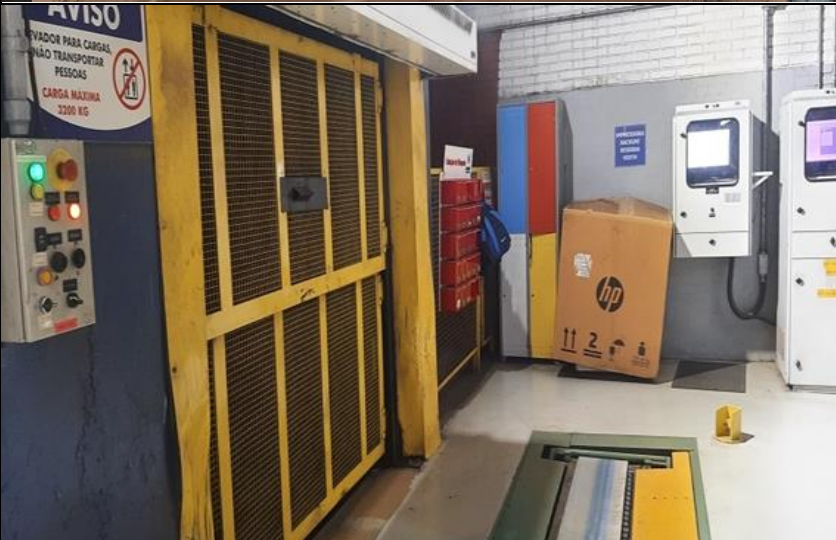
| <div><div><div>A Engenharia das NRs</div></div><div>RELATÓRIO DE INSPEÇÃO NR-11</div></div> | | <div></div> | | | | |
|---|---|---|---|---|---|---|
| 7 | ESTRUTURA - INTEGRIDADE | EXTERNO | Foi evidenciado que a estrutura do equipamento encontra-se em bom estado de conservação. | NADA CONSTA | - | |

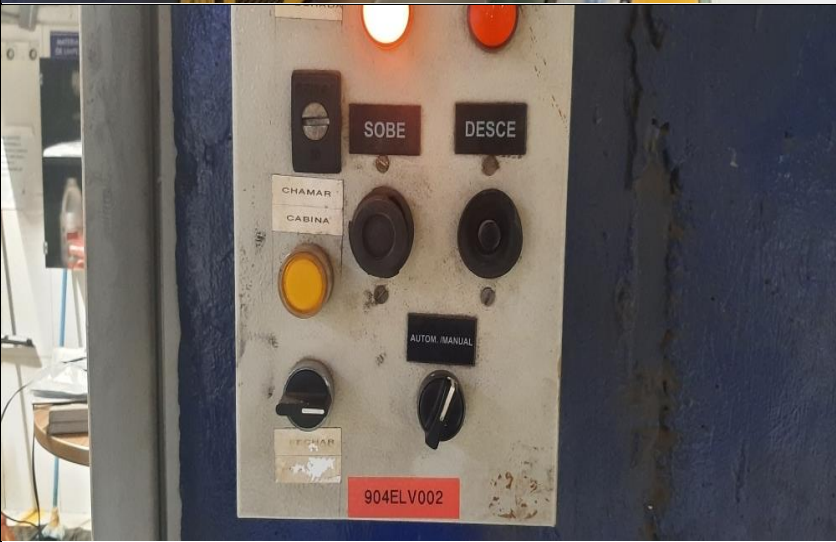
| <div><div><div>A Engenharia das NRs</div></div><div>RELATÓRIO DE INSPEÇÃO NR-11</div></div> | | <div></div> | | | | |
|---|---|---|---|---|---|---|
| 8 | BOTÃO DE ACIONAMENTO - INTEGRIDADE | EXTERNO | Foi evidenciado que a botoeira do elevador encontra-se em bom estado de conservação. | NADA CONSTA | - | |

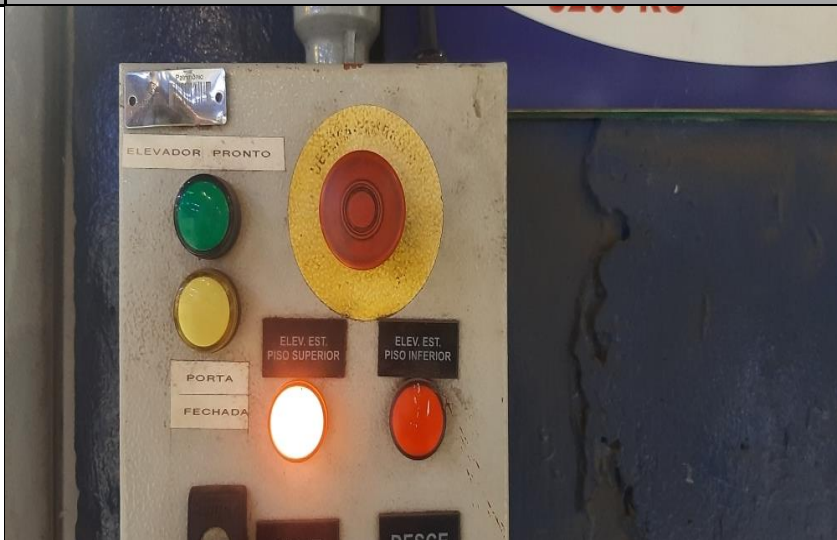
| <div><div>CONERGE</div><div>A Engenharia das NRs</div></div> | | RELATÓRIO DE INSPEÇÃO NR-11 | | | | <div></div> |
|---|---|---|---|---|---|---|
| 9 | BOTÃO DE EMERGÊNCIA - INTEGRIDADE | EXTERNO | Foi evidenciado que o botão de emergência não possui proteção contra o acionamento involuntário | Necessário instalar proteção contra o acionamento involuntário no entorno do botão. | P-1 | |

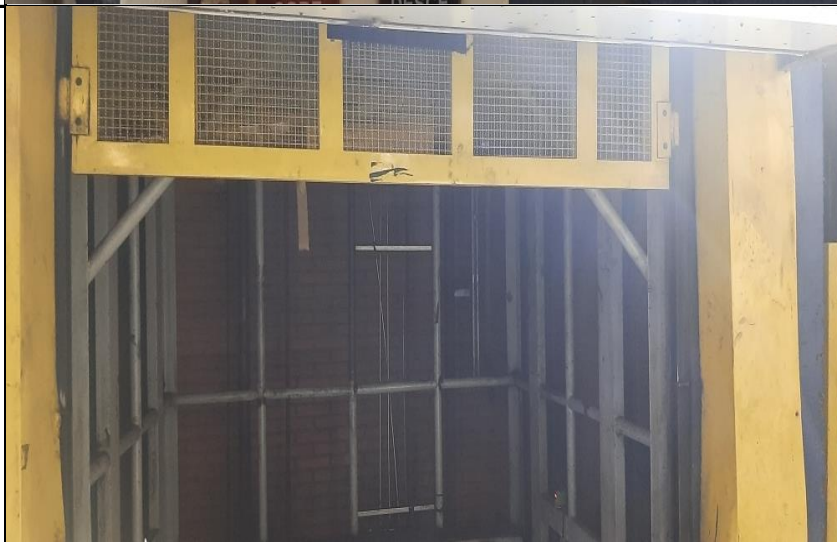
| <div><div>CONERGE</div><div>A Engenharia das NRs</div></div> | | RELATÓRIO DE INSPEÇÃO NR-11 | | | | <div></div> |
|---|---|---|---|---|---|---|
| 10 | CABINE - INTEGRIDADE | EXTERNO | Foi evidenciado que a cabine encontra-se em bom estado de conservação. | NADA CONSTA | - | |

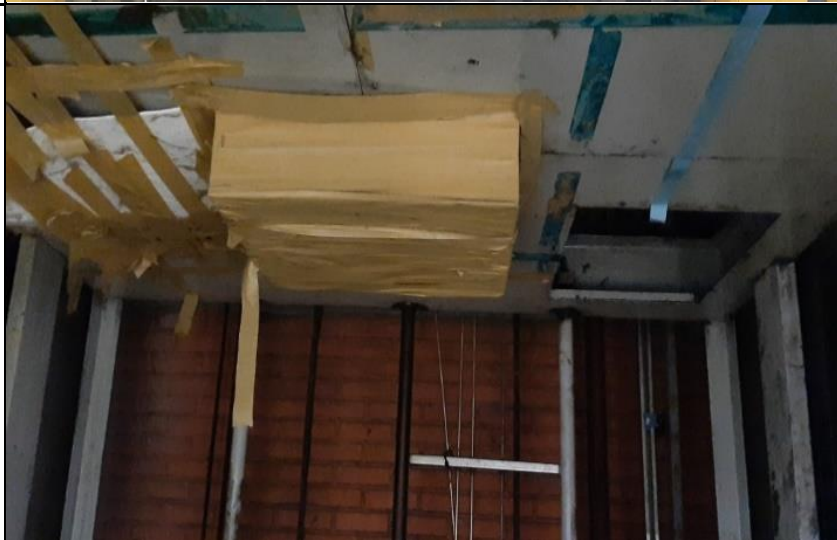
| <div><div>CONERGE</div><div>A Engenharia das NRs</div></div> | | RELATÓRIO DE INSPEÇÃO NR-11 | | | | <div></div> |
|---|---|---|---|---|---|---|
| 11 | ILUMINAÇÃO DA CABINE - INTEGRIDADE | INTERNO | Foi evidenciado que o interior da cabine encontra-se sem iluminação adequada. | Necessário instalar luminárias no interior da cabine | P-2 | |

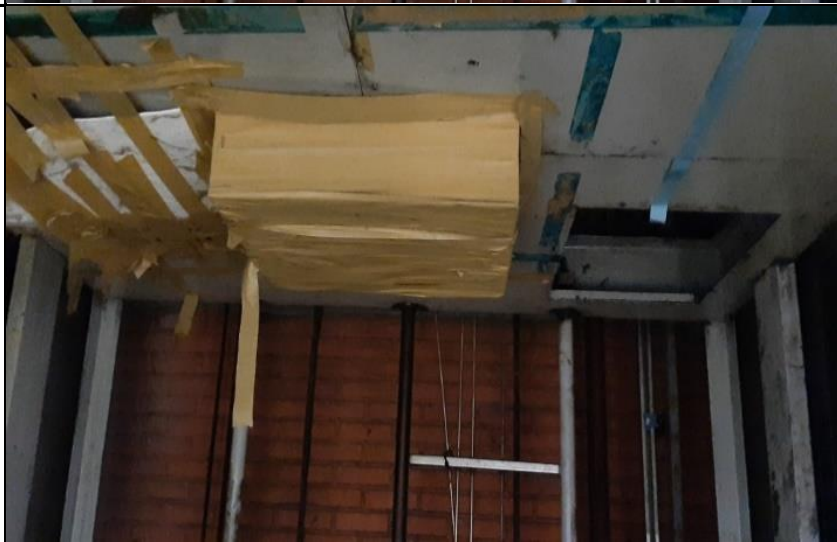
| <div><div>CONERGE</div><div>A Engenharia das NRs</div></div> | | RELATÓRIO DE INSPEÇÃO NR-11 | | | | <div></div> |
|---|---|---|---|---|---|---|
| 12 | ILUMINAÇÃO DE EMERGÊNCIA DA CABINE - INTEGRIDADE | INTERNO | Foi evidenciado que o interior da cabine encontra-se sem iluminação de emergência adequada. | Necessário instalar sistema de iluminação de emergência no interior da cabine | P-2 | |

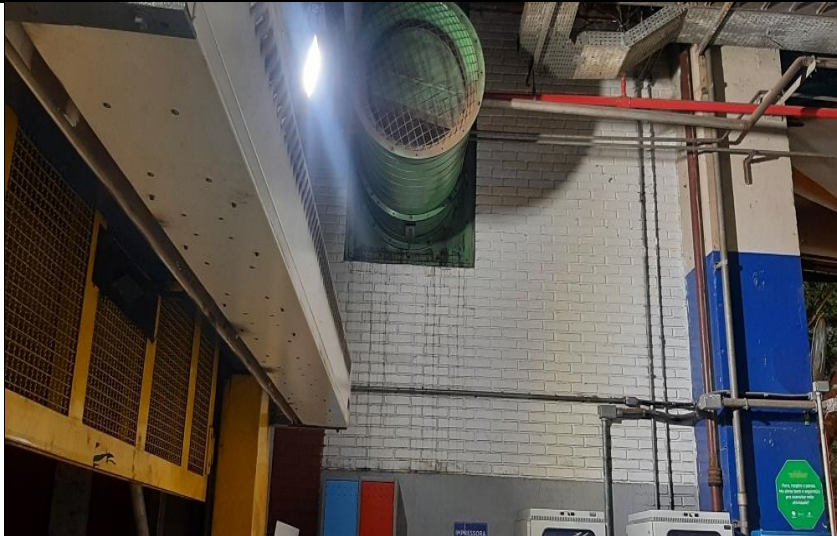
| <div><div>CONERGE</div><div>A Engenharia das NRs</div></div> | | RELATÓRIO DE INSPEÇÃO NR-11 | | | | <div><div></div><div>suzano</div></div> |
|---|---|---|---|---|---|---|
| 13 | ILUMINAÇÃO DO AMBIENTE - INTEGRIDADE | EXTERNO | Foi evidenciado que o ambiente encontra-se iluminado. | NADA CONSTA | - | |

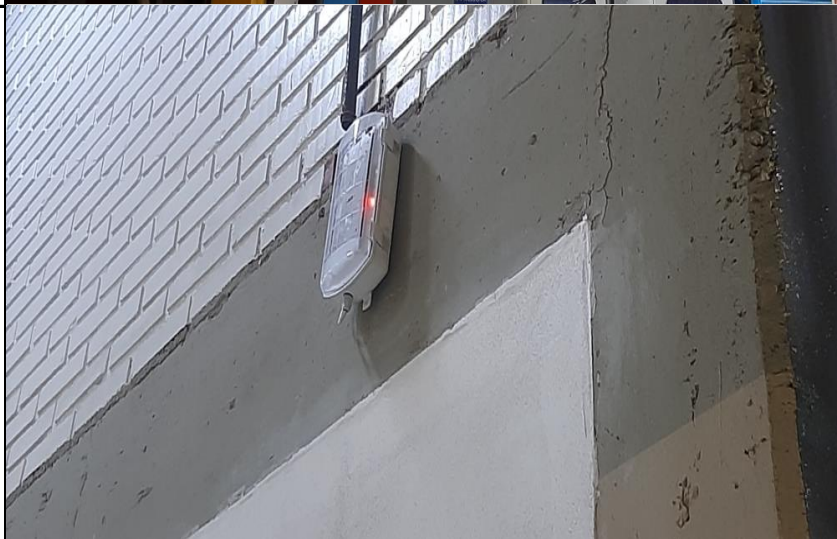
| <div><div>CONERGE</div><div>A Engenharia das NRs</div></div> | | RELATÓRIO DE INSPEÇÃO NR-11 | | | | <div><div></div><div>suzano</div></div> |
|---|---|---|---|---|---|---|
| 14 | ILUMINAÇÃO DE EMERGÊNCIA DO AMBIENTE - INTEGRIDADE | EXTERNO | Foi evidenciado que o ambiente possui sistema de iluminação de emergência. | NADA CONSTA | - | |

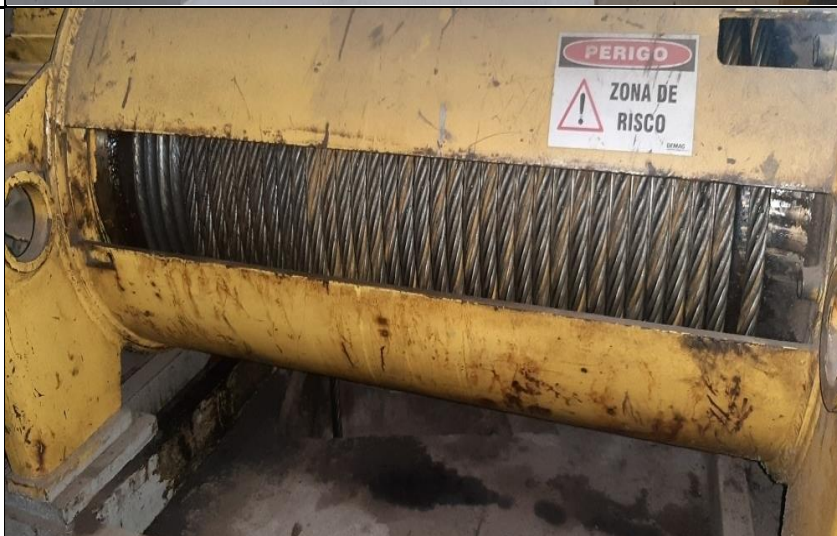
| <div><div>CONERGE</div><div>A Engenharia das NRs</div></div> | | RELATÓRIO DE INSPEÇÃO NR-11 | | | | <div><div></div><div>suzano</div></div> |
|---|---|---|---|---|---|---|
| 15 | CABO DE AÇO - INTEGRIDADE | EXTERNO | Foi evidenciado que o cabo de aço encontra-se em bom estado de conservação. | NADA CONSTA | - | |

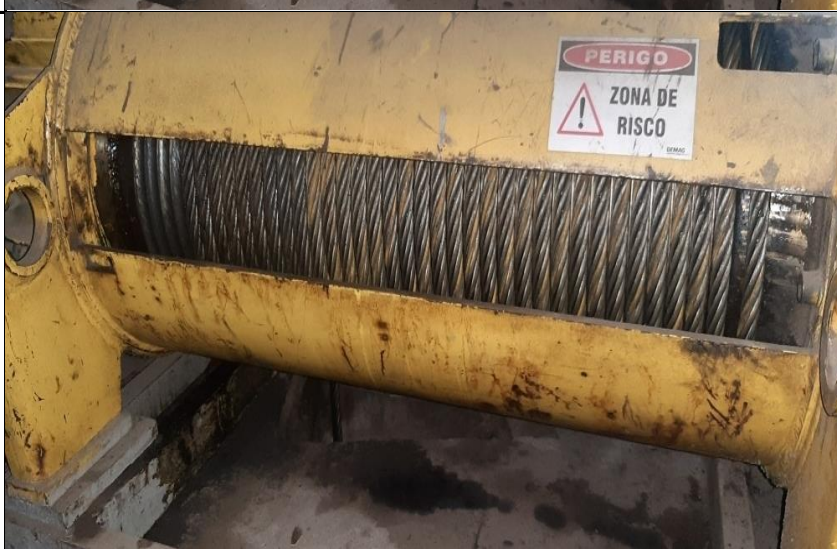
| <div><div>CONERGE</div><div>A Engenharia das NRs</div></div> | | RELATÓRIO DE INSPEÇÃO NR-11 | | | | <div><div></div><div>suzano</div></div> |
|---|---|---|---|---|---|---|
| 16 | DROMO - INTEGRIDADE | EXTERNO | Foi evidenciado que a proteção do dromo encontra-se em bom estado de conservação. | NADA CONSTA | - | |

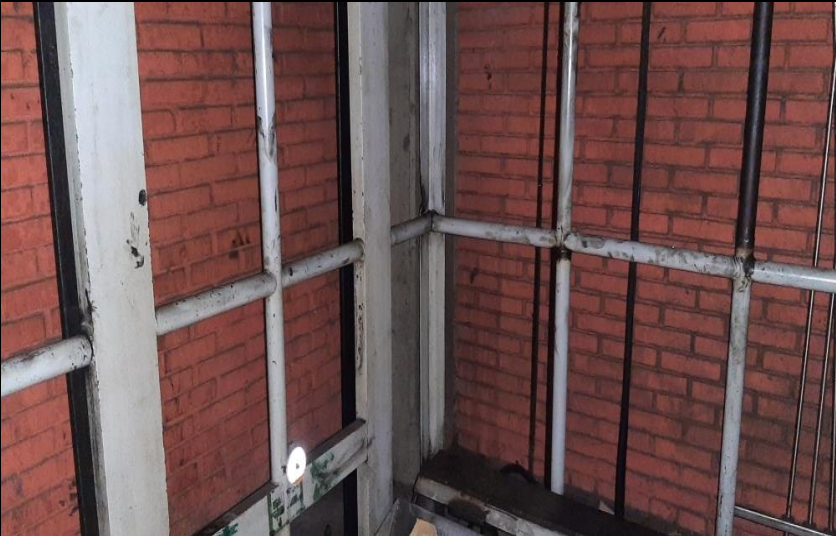
| <div><div><div>A Engenharia das NRs</div></div><div>RELATÓRIO DE INSPEÇÃO NR-11</div></div> | | <div></div> | | | | |
|---|---|---|---|---|---|---|
| 17 | ESTRUTURA - INTEGRIDADE | EXTERNO | Foi evidenciado que a estrutura encontra-se em bom estado de conservação. | NADA CONSTA | - | |

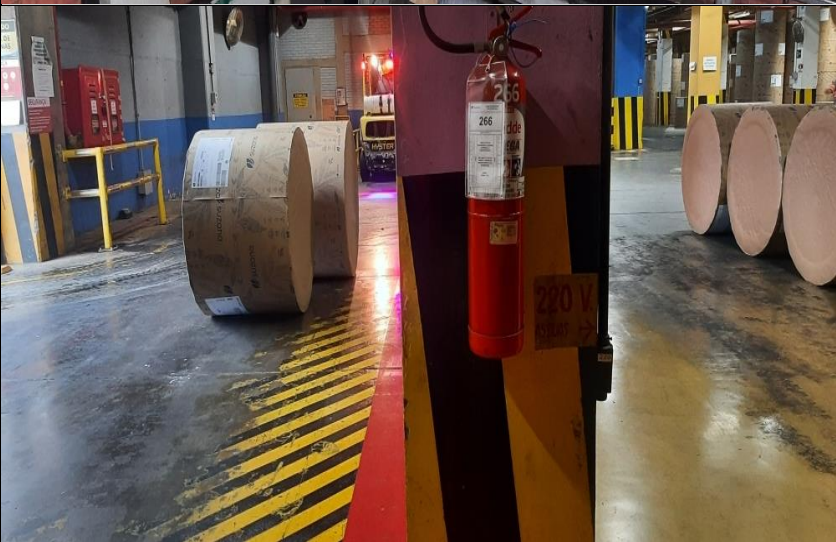
| <div><div><div>A Engenharia das NRs</div></div><div>RELATÓRIO DE INSPEÇÃO NR-11</div></div> | | <div></div> | | | | |
|---|---|---|---|---|---|---|
| 18 | SISTEMA DE COMBATE A INCÊNDIO - INTEGRIDADE | EXTERNO | Foi evidenciado que o ambiente de instalação do equipamento possui extintor de combate a incêndio. | NADA CONSTA | - | |

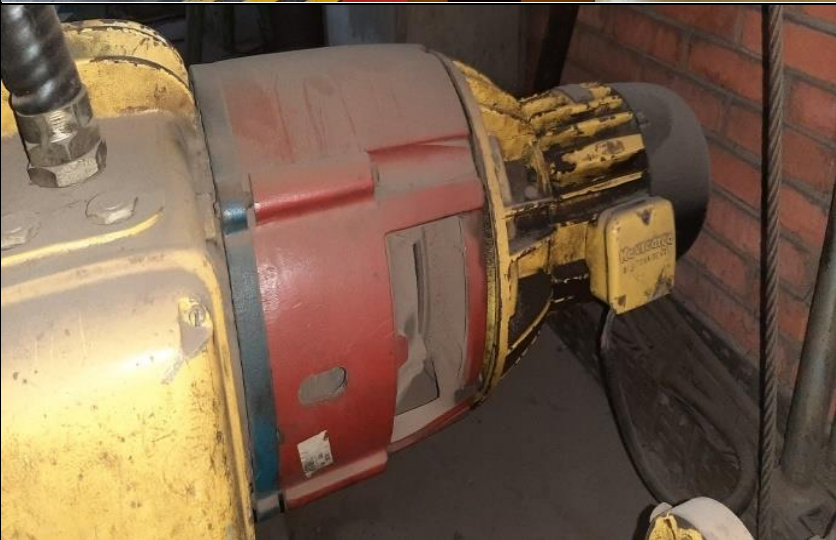
| <div><div><div>A Engenharia das NRs</div></div><div>RELATÓRIO DE INSPEÇÃO NR-11</div></div> | | <div></div> | | | | |
|---|---|---|---|---|---|---|
| 19 | FREIO - INTEGRIDADE | INTERNO | Foi evidenciado que o freio encontra-se em bom estado de conservação. | NADA CONSTA | - | |

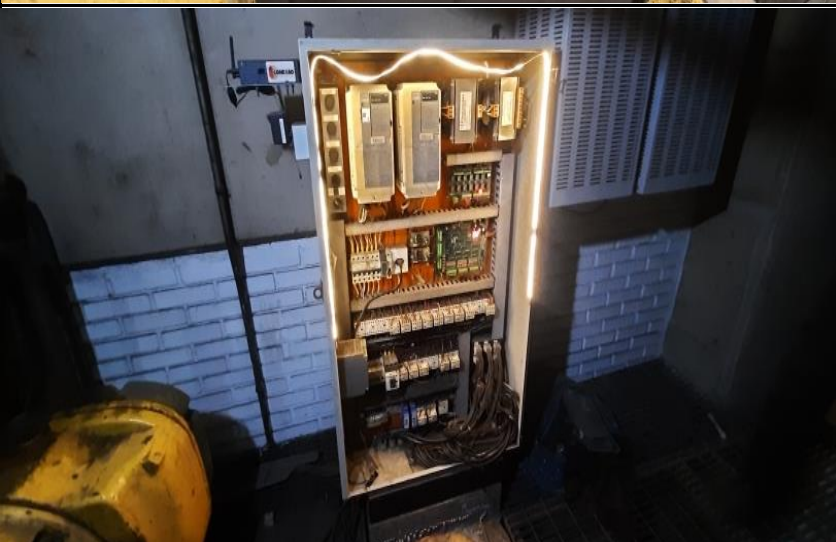
| <div><div><div>A Engenharia das NRs</div></div><div>RELATÓRIO DE INSPEÇÃO NR-11</div></div> | | <div></div> | | | | |
|---|---|---|---|---|---|---|
| 20 | PAINEL ELÉTRICO - INTEGRIDADE | EXTERNO | Foi evidenciado que o painel elétrico encontra-se sem sinalização, e com a porta de acesso aberta. | Necessário instalar sinalização do painel quanto ao perigo de choque elétrico e restrição de acesso por pessoas não autorizadas, além de possuir porta de acesso mantida permanentemente fechada. | P-1 | |

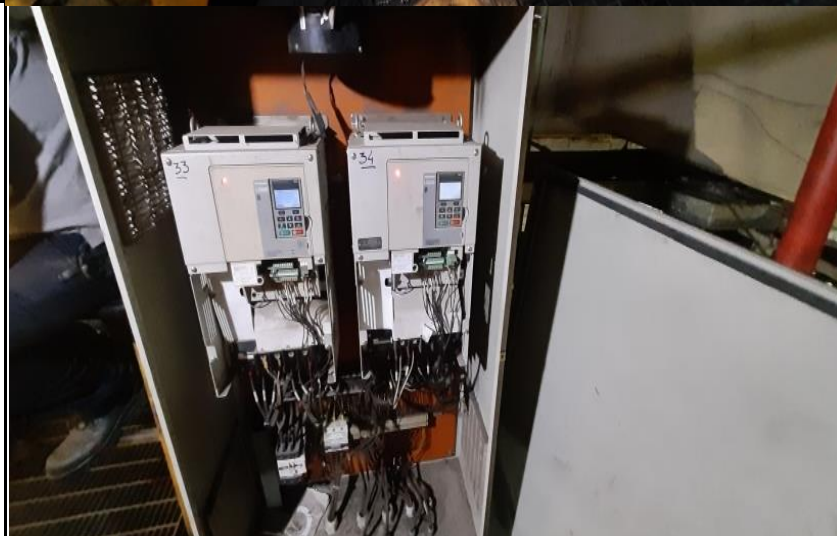
| <div><div><div><div>CONERGE</div><div>A Engenharia das NRs</div></div></div></div> | | RELATÓRIO DE INSPEÇÃO NR-11 | | | | <div></div> | | |
|---|---|---|---|---|---|---|---|--|
| 21 | PAINEL DE COMANDO - INTEGRIDADE | EXTERNO | Foi evidenciado que o painel de comando encontra-se sem sinalização, e com a porta de acesso aberta. | Necessário instalar sinalização do painel quanto ao perigo de choque elétrico e restrição de acesso por pessoas não autorizadas, além de possuir porta de acesso mantida permanentemente fechada. | P-1 | | | |

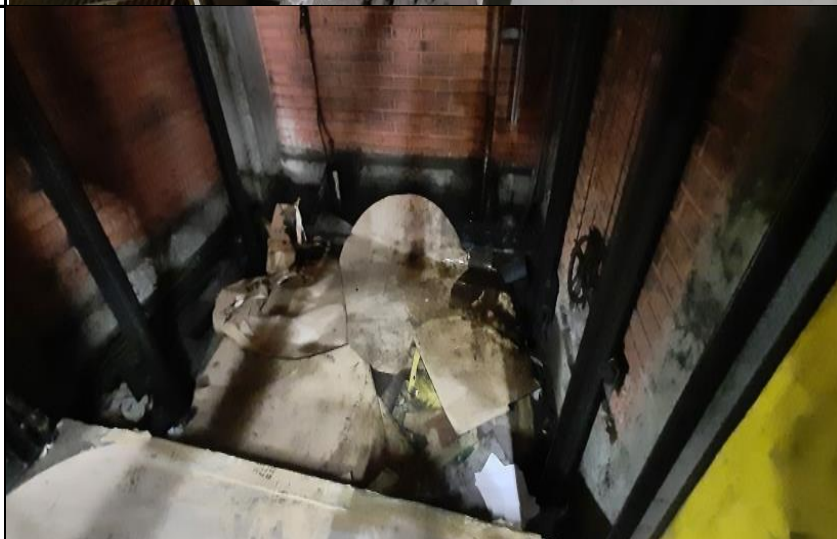
| <div><div><div><div>CONERGE</div><div>A Engenharia das NRs</div></div></div></div> | | RELATÓRIO DE INSPEÇÃO NR-11 | | | | <div></div> | | |
|---|---|---|---|---|---|---|---|--|
| 22 | POÇO - INTEGRIDADE | EXTERNO | Foi evidenciado que o poço encontra-se com excesso de sujeira | Necessário providenciar limpeza periódica do poço | P-3 | | | |

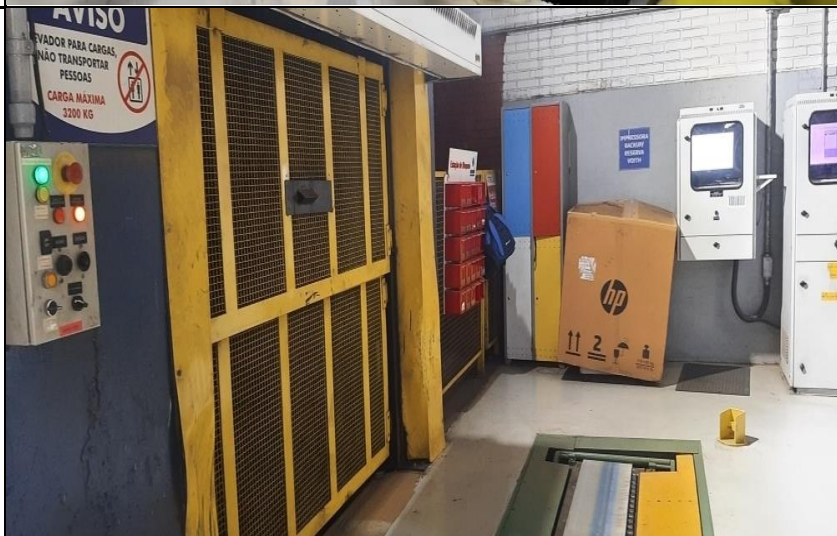
| <div><div><div><div>CONERGE</div><div>A Engenharia das NRs</div></div></div></div> | | RELATÓRIO DE INSPEÇÃO NR-11 | | | | <div></div> | | |
|---|---|---|---|---|---|---|---|--|
| 23 | PORTA CABINE - INTEGRIDADE | EXTERNO | Foi evidenciado que a porta da cabine encontra-se em bom estado de conservação. | NADA CONSTA | - | | | |

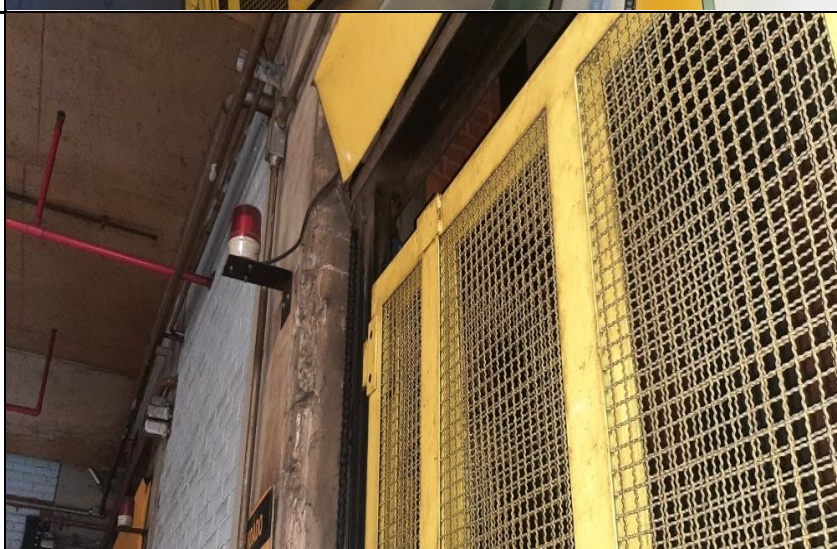
| <div><div><div><div>CONERGE</div><div>A Engenharia das NRs</div></div></div></div> | | RELATÓRIO DE INSPEÇÃO NR-11 | | | | <div></div> | | |
|---|---|---|---|---|---|---|---|--|
| 24 | SINAL LUMINOSO (GIROFLEX) - INTEGRIDADE | EXTERNO | Foi evidenciado que o equipamento possui sinal luminoso em bom estado de conservação. | NADA CONSTA | - | | | |

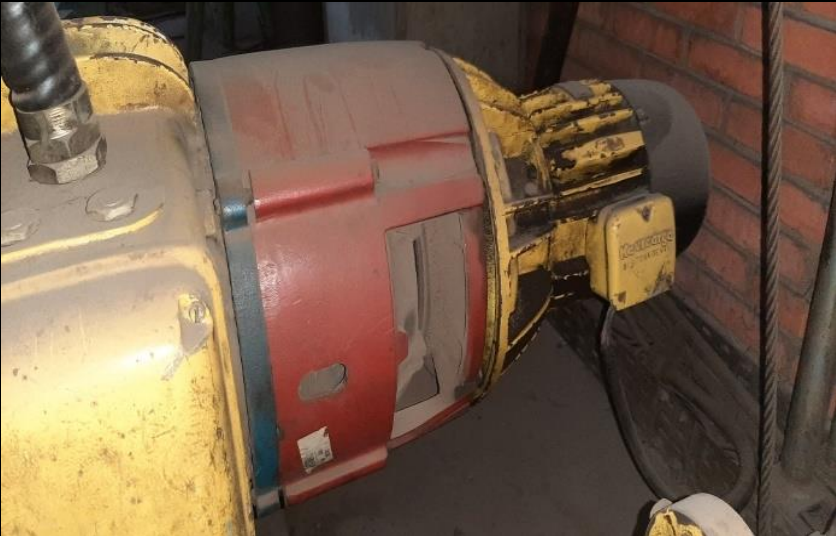
| <div><div><div><div>CONERGE</div><div>A Engenharia das NRs</div></div></div></div> | RELATÓRIO DE INSPEÇÃO NR-11 | | | | | <div></div> |
|---|---|---|---|---|---|---|
| 25 | ACIONAMENTO - INTEGRIDADE | EXTERNO | Foi evidenciado que o acionamento encontra-se em bom estado de conservação. | NADA CONSTA | - | |

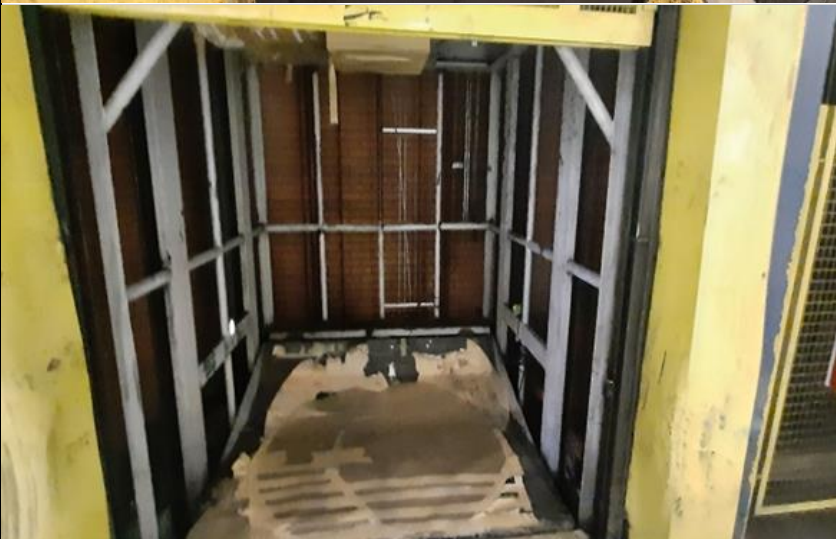
| <div><div><div><div>CONERGE</div><div>A Engenharia das NRs</div></div></div></div> | RELATÓRIO DE INSPEÇÃO NR-11 | | | | | <div></div> |
|---|---|---|---|---|---|---|
| 26 | CABINE - INTEGRIDADE | INTERNO | Foi evidenciado que o interior da cabine encontra-se em bom estado de conservação. | NADA CONSTA | - | |

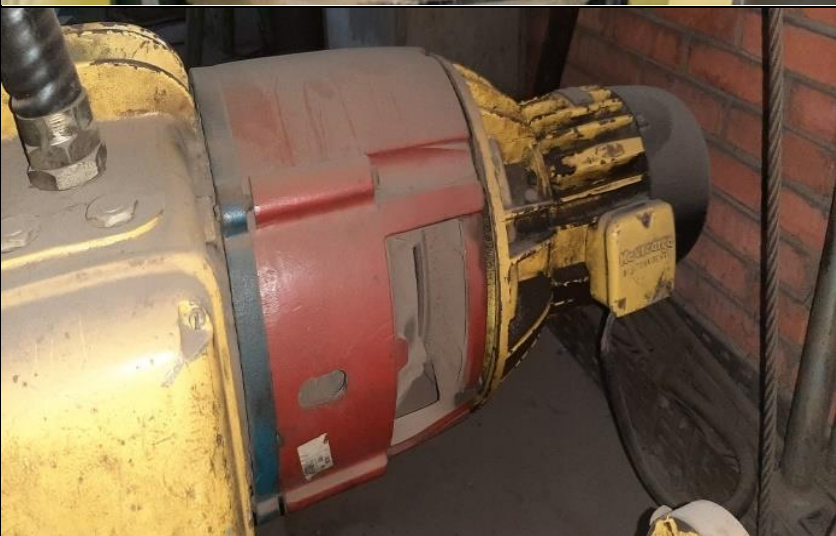
| <div><div><div><div>CONERGE</div><div>A Engenharia das NRs</div></div></div></div> | RELATÓRIO DE INSPEÇÃO NR-11 | | | | | <div></div> |
|---|---|---|---|---|---|---|
| 27 | MOTOR - INTEGRIDADE | EXTERNO | Foi evidenciado que o motor encontra-se em bom estado de conservação. | NADA CONSTA | - | |

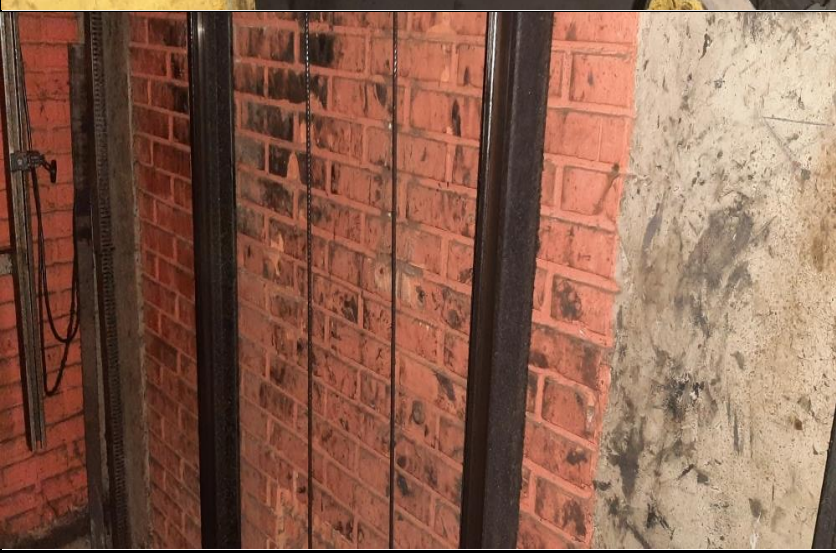
| <div><div><div><div>CONERGE</div><div>A Engenharia das NRs</div></div></div></div> | RELATÓRIO DE INSPEÇÃO NR-11 | | | | | <div></div> |
|---|---|---|---|---|---|---|
| 28 | TRILHO - INTEGRIDADE | EXTERNO | Foi evidenciado que o trilho encontra-se em bom estado de conservação. | NADA CONSTA | - | |
