SUZANO	SUZANO PAPEL E CELULOSE	
RELATÓRIO DE INSPEÇÃO NR-11		Relatório 11-0931	Página 1
		Obra 10112	Revisão 0

INSPEÇÃO DE INTEGRIDADE CONFORME NR-11

SUZANO PAPEL E CELULOSE

907ELV100 - FAMASA 1

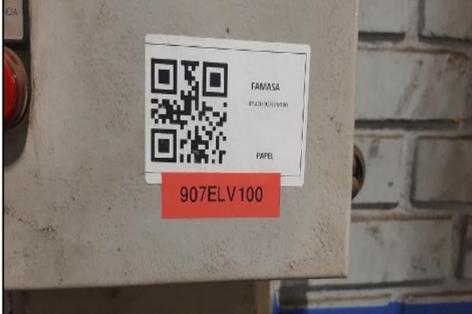
Nº	TIPO	LOCAL	SITUAÇÃO ENCONTRADA	RECOMENDAÇÃO	PRIORIDADE	FOTO
1	FOTO E ESTADO DA TAG - INTEGRIDADE	EXTERNO	Foi evidenciado que o equipamento possui TAG de identificação.	NADA CONSTA	-

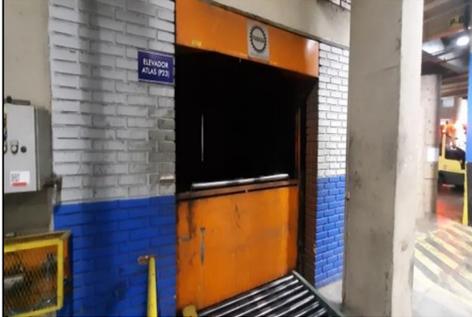
2	CARGA MÁXIMA - INTEGRIDADE	EXTERNO	Foi evidenciado que no equipamento não há descrição de carga máxima.	Necessário instalar descrição de carga máxima, conforme item 11.1.3.2 da NR-11.	P-2

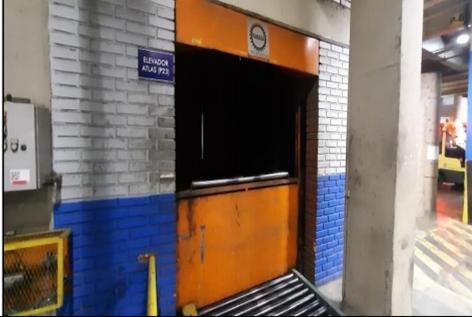
3	ABERTURA DA CABINE - INTEGRIDADE	EXTERNO	Foi evidenciado que o equipamento possui abertura da cabine adequada.	NADA CONSTA	-

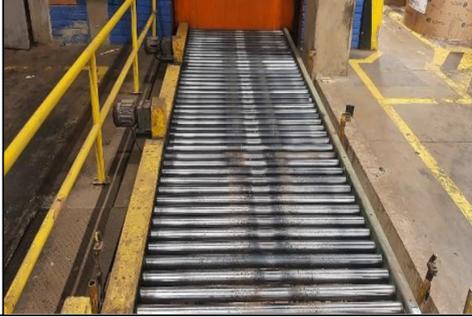
4	ACESSO - INTEGRIDADE	EXTERNO	Foi evidenciado que o equipamento possui acesso adequado.	NADA CONSTA	-

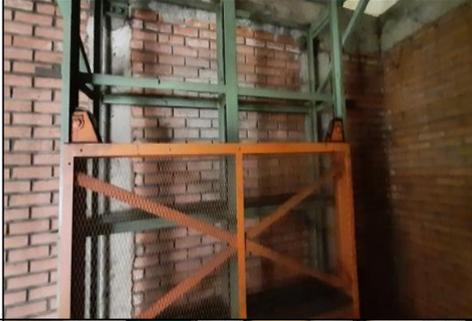
Nº	TIPO	LOCAL	SITUAÇÃO ENCONTRADA	RECOMENDAÇÃO	PRIORIDADE	FOTO
5	ESTRUTURA - INTEGRIDADE	EXTERNO	Foi evidenciado que a estrutura do equipamento encontra-se em bom estado de conservação.	NADA CONSTA	-

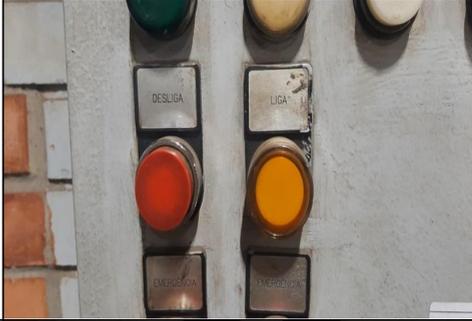
6	BOTÃO DE ACIONAMENTO - INTEGRIDADE	EXTERNO	Foi evidenciado que o botão de acionamento encontra-se em bom estado de conservação.	NADA CONSTA	-

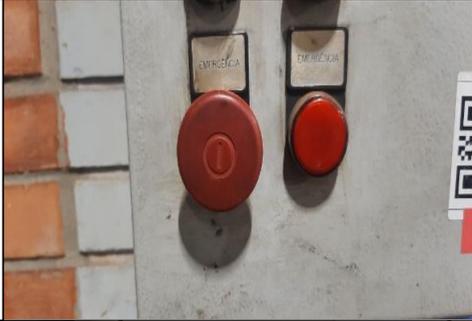
7	BOTÃO EMERGÊNCIA - INTEGRIDADE	EXTERNO	Foi evidenciado que o botão de emergência não possui proteção contra o acionamento involuntário	Necessário instalar proteção contra o acionamento involuntário no entorno do botão, a fim de atender ao item 12.4.1 alínea C), da norma NR-12	P-1

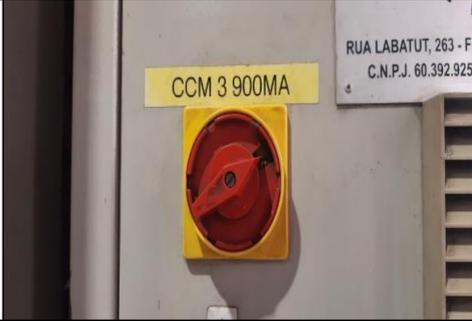
8	CHAVE GERAL - INTEGRIDADE	EXTERNO	Foi evidenciado que a chave geral não possui inscrições sobre as suas posições.	Necessário instalar as inscrições das posições de "ligado" e "desligado" da chave geral.	P-2

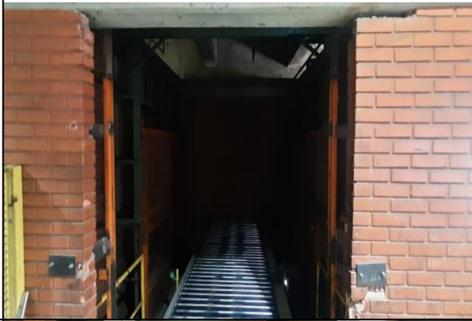
Nº	TIPO	LOCAL	SITUAÇÃO ENCONTRADA	RECOMENDAÇÃO	PRIORIDADE	FOTO
9	CABINE - INTEGRIDADE	EXTERNO	Foi evidenciado que o equipamento possui cabine adequada.	NADA CONSTA	-

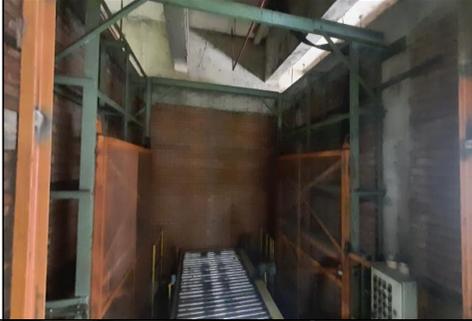
10	ILUMINAÇÃO CABINE - INTEGRIDADE	EXTERNO	Foi evidenciado que a cabine do elevador não possui iluminação adequada.	Necessário instalar iluminação na cabine do elevador	P-3

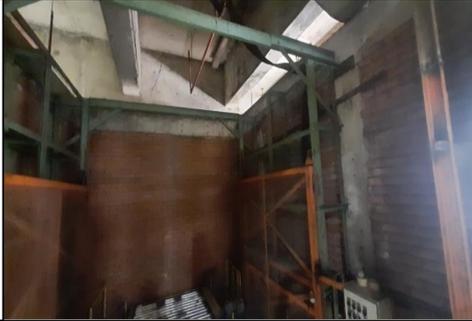
11	ILUMINAÇÃO DE EMERGÊNCIA CABINE - INTEGRIDADE	EXTERNO	Foi evidenciado que a cabine do elevador não possui sistema de iluminação de emergência.	Necessário instalar sistema de iluminação de emergência na cabine do elevador.	P-3

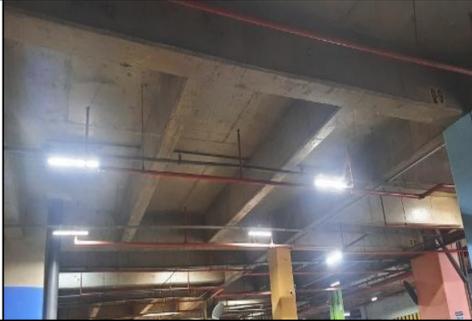
12	ILUMINAÇÃO DO AMBIENTE - INTEGRIDADE	EXTERNO	Foi evidenciado que o ambiente encontra-se iluminado.	NADA CONSTA	-

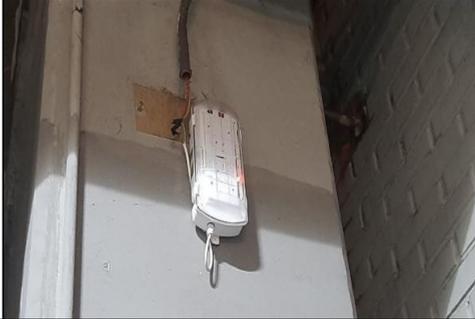
Nº	TIPO	LOCAL	SITUAÇÃO ENCONTRADA	RECOMENDAÇÃO	PRIORIDADE	FOTO
13	ILUMINAÇÃO DE EMERGÊNCIA DO AMBIENTE - INTEGRIDADE	EXTERNO	Foi evidenciado que o ambiente possui iluminação de emergência.	NADA CONSTA	-

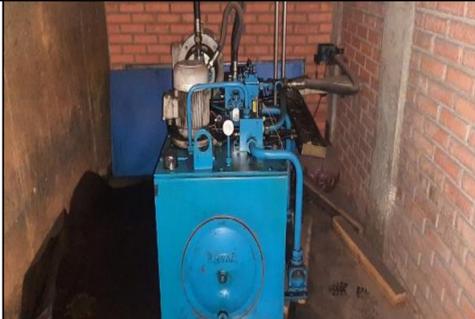
14	SISTEMA HIDRÁULICO - INTEGRIDADE	EXTERNO	Foi evidenciado que o sistema hidráulico do equipamento encontra-se em bom estado de conservação.	NADA CONSTA	-

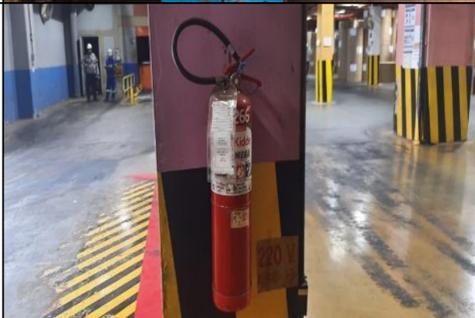
15	SISTEMA DE COMBATE A INCÊNDIO - INTEGRIDADE	EXTERNO	Foi evidenciado que o ambiente de instalação do equipamento possui extintor de combate a incêndio.	NADA CONSTA	-

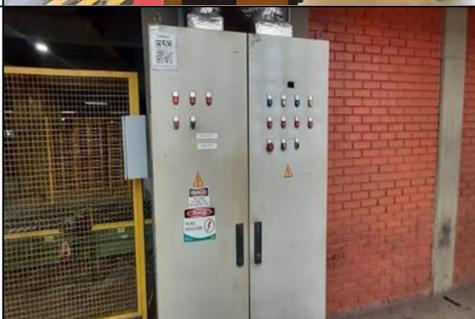
16	PAINEL ELÉTRICO - INTEGRIDADE	EXTERNO	Foi evidenciado que o painel elétrico encontra-se sem a sua sinalização completa.	Necessário adequar sinalização do painel quanto ao perigo de choque elétrico e restrição de acesso por pessoas não autorizadas	P-2

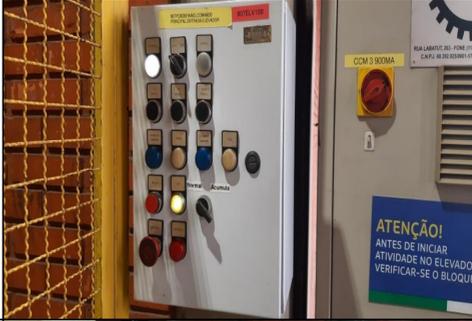
Nº	TIPO	LOCAL	SITUAÇÃO ENCONTRADA	RECOMENDAÇÃO	PRIORIDADE	FOTO
17	PAINEL DE COMANDO - INTEGRIDADE	EXTERNO	Foi evidenciado que o painel de comando encontra-se sem a sua sinalização completa.	Necessário adequar sinalização do painel quanto ao perigo de choque elétrico e restrição de acesso por pessoas não autorizadas	P-2

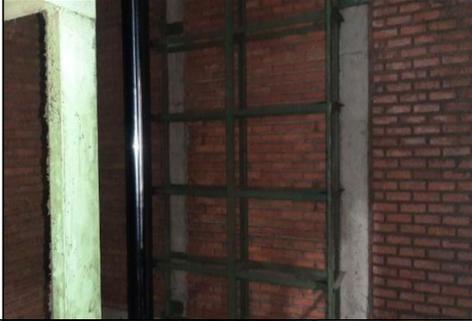
18	TRILHO - INTEGRIDADE	EXTERNO	Foi evidenciado que o trilho encontra-se em bom estado de conservação.	NADA CONSTA	-

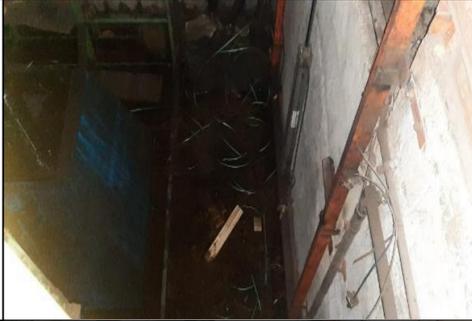
19	POÇO CERCADO - INTEGRIDADE	EXTERNO	Foi evidenciado que o cercado do poço encontra-se em bom estado de conservação.	NADA CONSTA	-

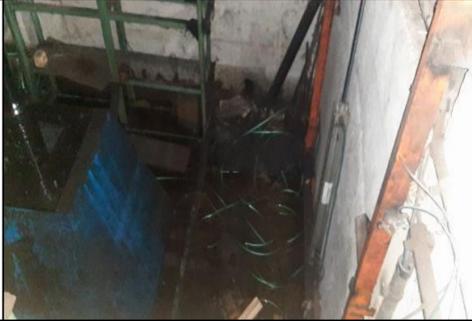
20	POÇO - INTEGRIDADE	EXTERNO	Foi evidenciado que o poço encontra-se em bom estado de conservação.	NADA CONSTA	-

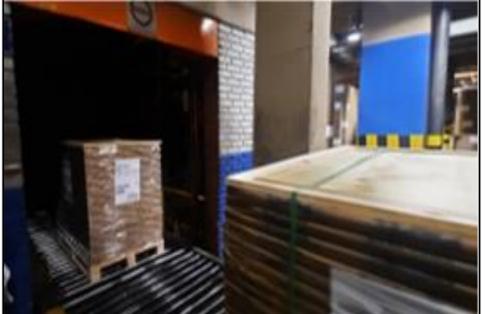
Nº	TIPO	LOCAL	SITUAÇÃO ENCONTRADA	RECOMENDAÇÃO	PRIORIDADE	FOTO
21	TESTE DE CARGA	EXTERNO	Foi evidenciado o teste de carga no equipamento.	NADA CONSTA	-

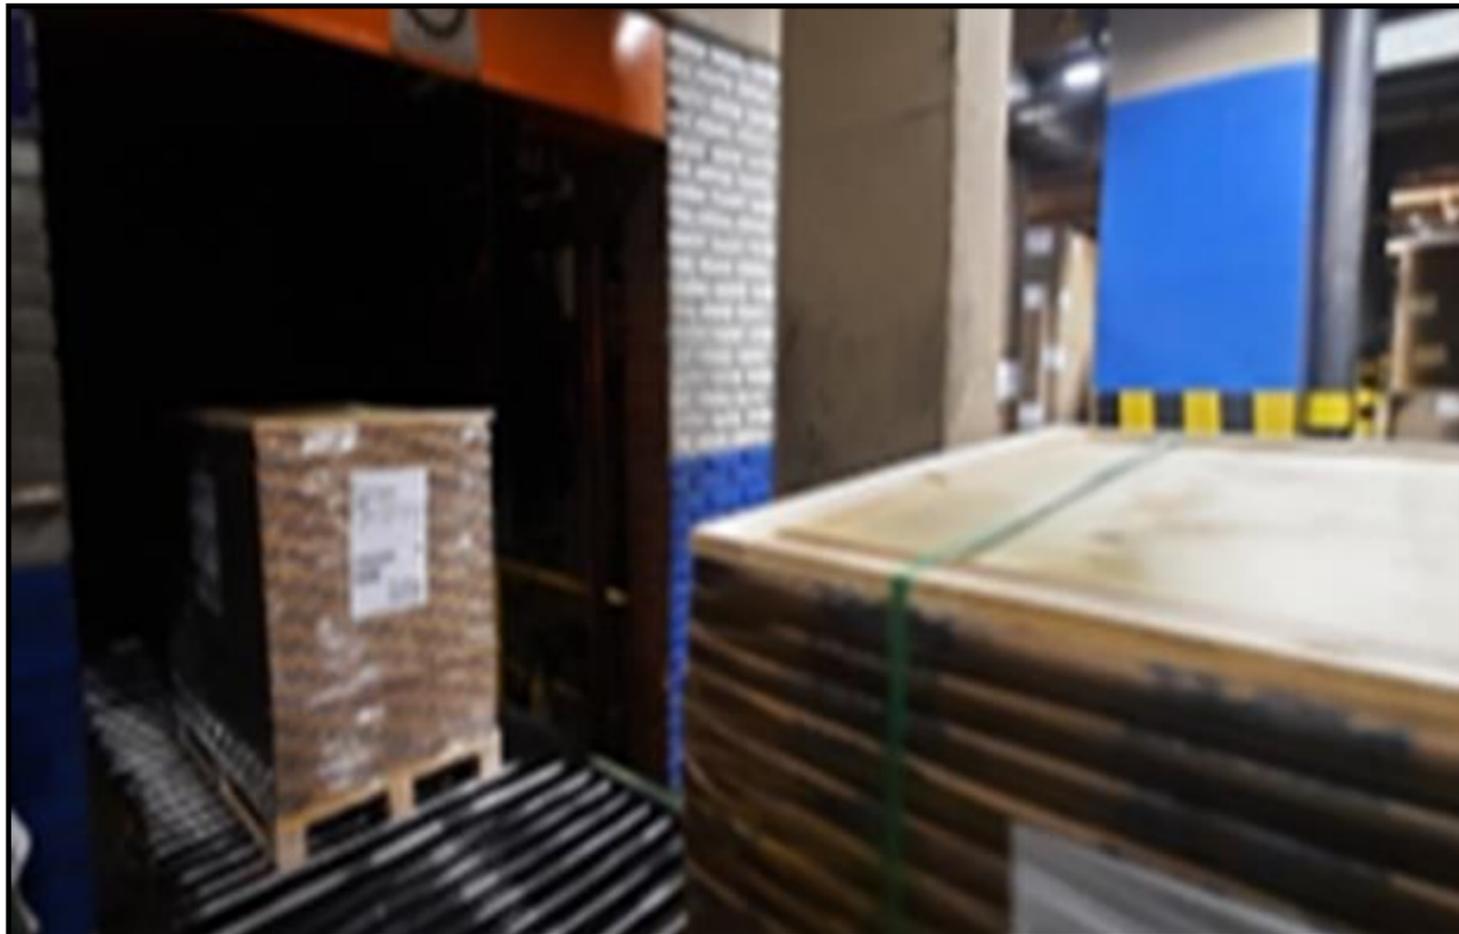
Foi realizado teste de carga estática operacional no elevador
LAUDO : APROVADO

Durante a inspeção, foi realizado Teste por Carga obtendo resultados satisfatórios.
