| RELATÓRIO DE INSPEÇÃO<br>NR-11 | | Relatório 11-0932 | Página 1 |

# INSPEÇÃO DE INTEGRIDADE CONFORME NR-11

## 911ELV100 - FAMASA 2

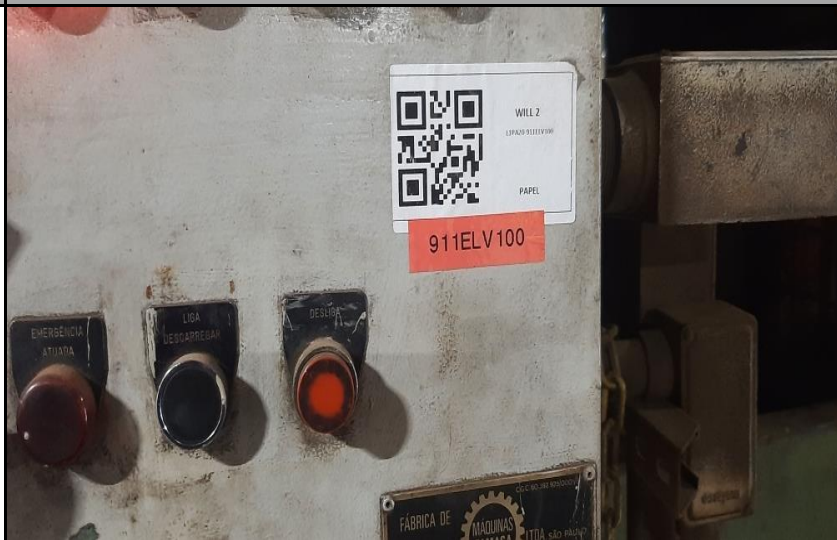
| <div><div></div><div>A Engenharia das NRs</div></div> | | RELATÓRIO DE INSPEÇÃO NR-11 | | | | <div></div> |
|---|---|---|---|---|---|---|
| 1 | FOTO E ESTADO DA TAG - INTEGRIDADE | EXTERNO | Foi evidenciado que o equipamento possui TAG de identificação. | NADA CONSTA | - | |

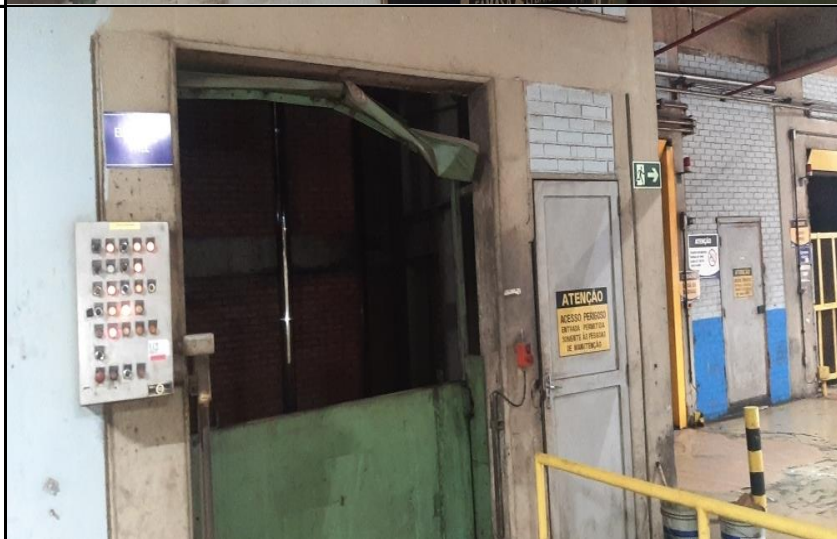
| <div><div></div><div>A Engenharia das NRs</div></div> | | RELATÓRIO DE INSPEÇÃO NR-11 | | | | <div></div> |
|---|---|---|---|---|---|---|
| 2 | CARGA MÁXIMA - INTEGRIDADE | EXTERNO | Foi evidenciado que na estrutura do equipamento não há descrição de carga máxima. | Necessário instalar sinalização que indique em lugar visível a carga máxima de trabalho do equipamento, a fim de atender o item 11.1.3.2 da norma NR-11 | P-2 | |

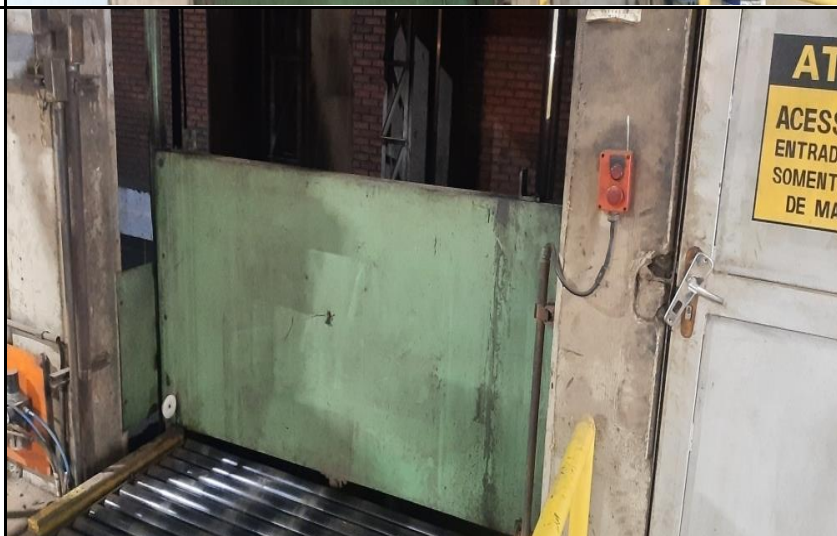
| <div><div></div><div>A Engenharia das NRs</div></div> | | RELATÓRIO DE INSPEÇÃO NR-11 | | | | <div></div> |
|---|---|---|---|---|---|---|
| 3 | ABERTURA DA CABINE - INTEGRIDADE | EXTERNO | Foi evidenciado que a porta da cabine possui proteção adequada. | NADA CONSTA | - | |

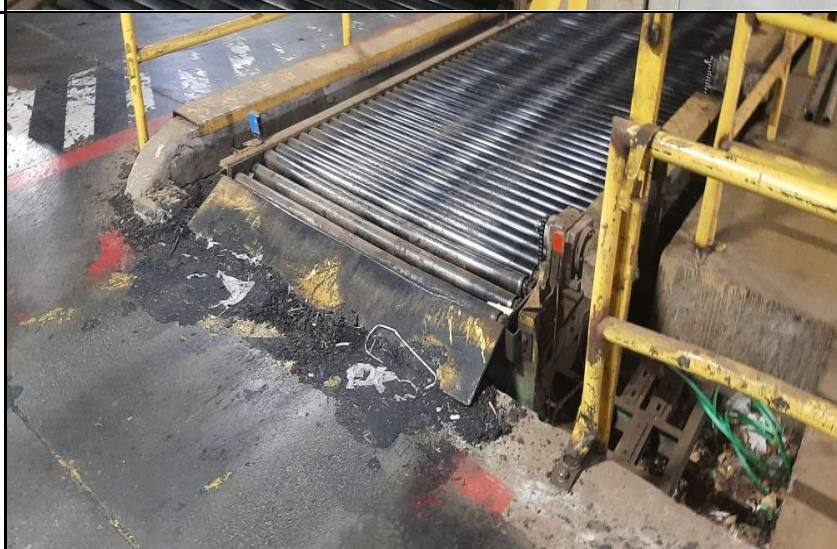
| <div><div></div><div>A Engenharia das NRs</div></div> | | RELATÓRIO DE INSPEÇÃO NR-11 | | | | <div></div> |
|---|---|---|---|---|---|---|
| 4 | ACESSO - INTEGRIDADE | EXTERNO | Foi verificado que o equipamento possui acesso adequado. | NADA CONSTA | - | |

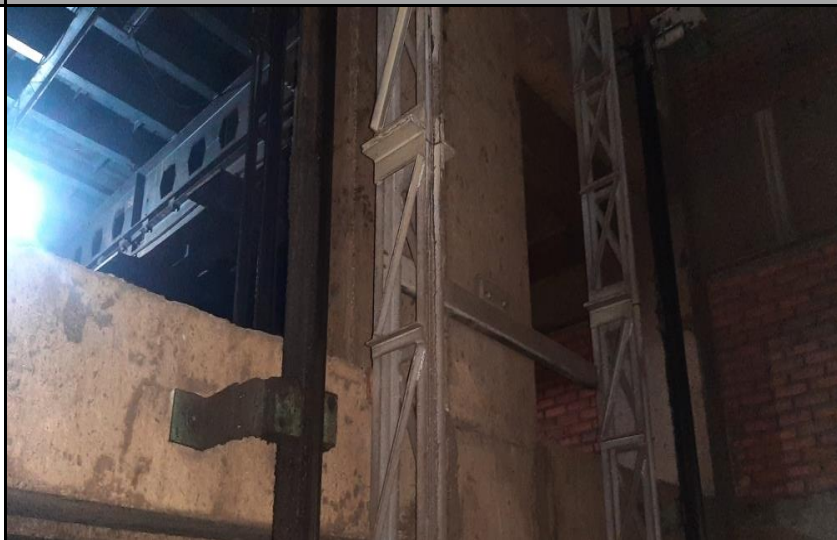
| <div><div></div><div>A Engenharia das NRs</div></div> | | RELATÓRIO DE INSPEÇÃO NR-11 | | | | <div></div> |
|---|---|---|---|---|---|---|
| 5 | ESTRUTURA - INTEGRIDADE | EXTERNO | Foi evidenciado que a estrutura encontra-se em bom estado de conservação. | NADA CONSTA | - | |

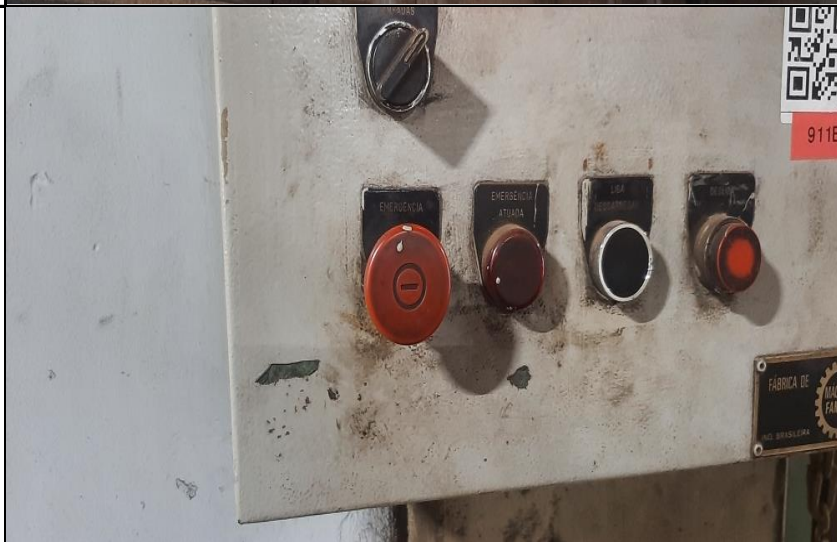
| <div><div></div><div>A Engenharia das NRs</div></div> | | RELATÓRIO DE INSPEÇÃO NR-11 | | | | <div></div> |
|---|---|---|---|---|---|---|
| 6 | BOTÃO DE ACIONAMENTO - INTEGRIDADE | EXTERNO | Foi evidenciado que a botoeira do elevador encontra-se em bom estado de conservação. | NADA CONSTA | - | |

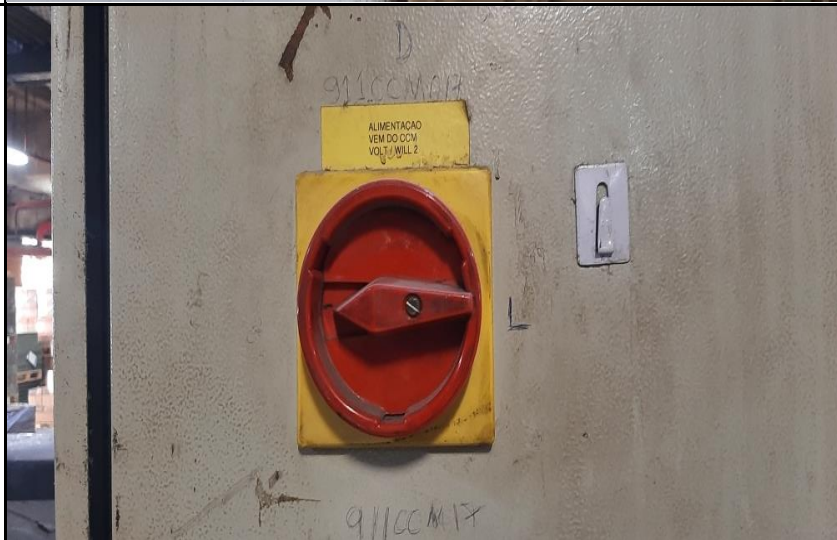
| <div><div></div><div>A Engenharia das NRs</div></div> | | RELATÓRIO DE INSPEÇÃO NR-11 | | | | <div></div> |
|---|---|---|---|---|---|---|
| 7 | CHAVE GERAL - INTEGRIDADE | EXTERNO | Foi evidenciado que a chave geral está em bom estado de conservação. | NADA CONSTA | - | |

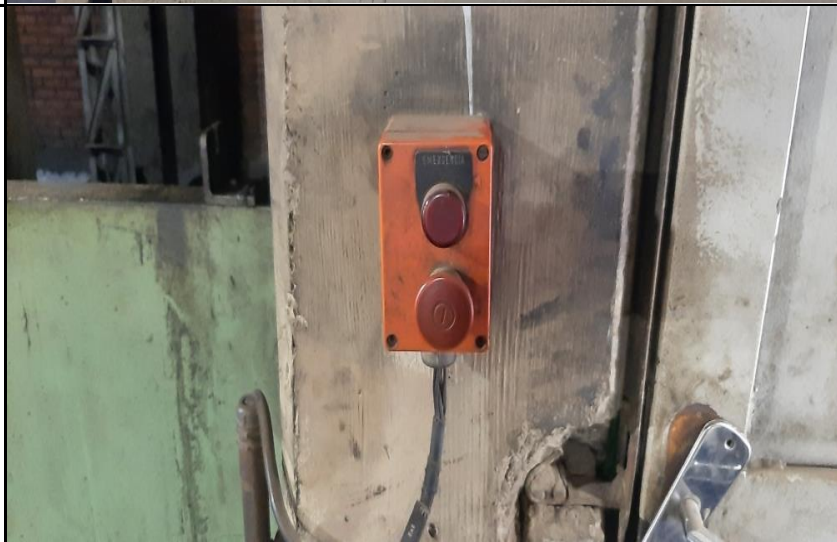
| <div><div></div><div>A Engenharia das NRs</div></div> | | RELATÓRIO DE INSPEÇÃO NR-11 | | | | <div></div> |
|---|---|---|---|---|---|---|
| 8 | BOTÃO DE EMERGÊNCIA - INTEGRIDADE | EXTERNO | Foi evidenciado que o botão de emergência não possui proteção contra o acionamento involuntário | Necessário instalar proteção contra o acionamento involuntário no entorno do botão. | P-1 | |

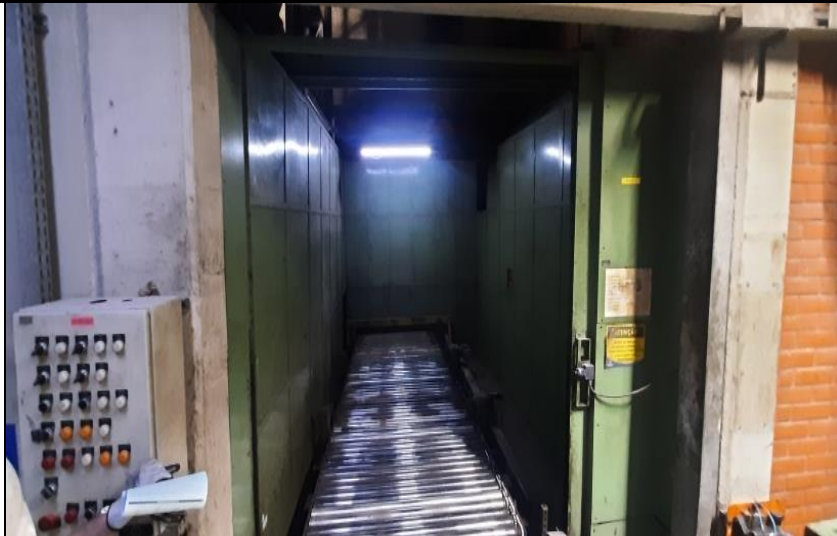
| <div><div>CONERGE</div><div>A Engenharia das NRs</div></div> | | RELATÓRIO DE INSPEÇÃO NR-11 | | | | <div><div></div><div>suzano</div></div> |
|---|---|---|---|---|---|---|
| 9 | CABINE - INTEGRIDADE | EXTERNO | Foi evidenciado que a cabine encontra-se em bom estado de conservação. | NADA CONSTA | - | |

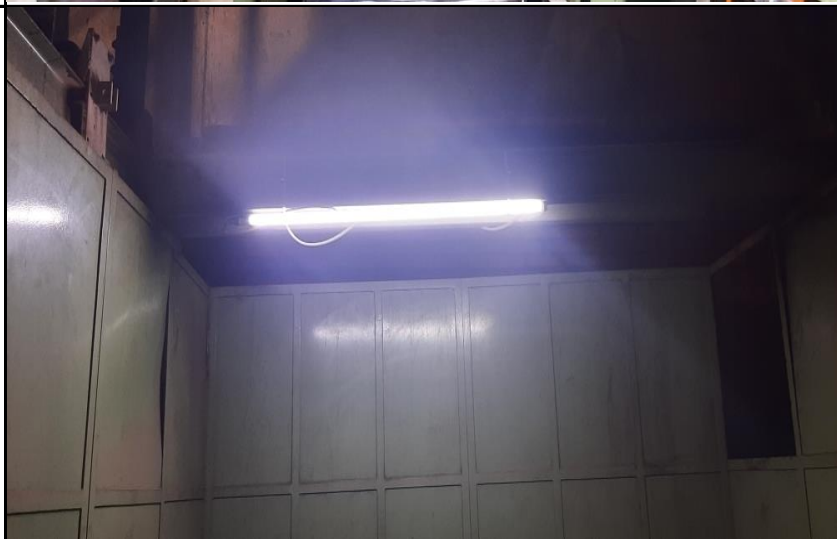
| <div><div>CONERGE</div><div>A Engenharia das NRs</div></div> | | RELATÓRIO DE INSPEÇÃO NR-11 | | | | <div><div></div><div>suzano</div></div> |
|---|---|---|---|---|---|---|
| 10 | ILUMINAÇÃO DA CABINE - INTEGRIDADE | INTERNO | Foi evidenciado que o interior da cabine encontra-se com iluminação adequada. | NADA CONSTA | - | |

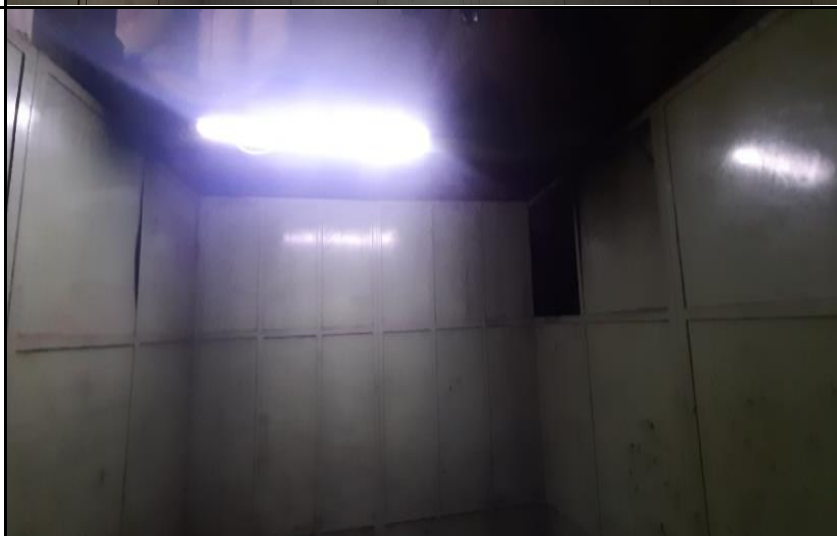
| <div><div>CONERGE</div><div>A Engenharia das NRs</div></div> | | RELATÓRIO DE INSPEÇÃO NR-11 | | | | <div><div></div><div>suzano</div></div> |
|---|---|---|---|---|---|---|
| 11 | ILUMINAÇÃO DE EMERGÊNCIA DA CABINE - INTEGRIDADE | INTERNO | Foi evidenciado que o interior da cabine encontra-se sem iluminação de emergência adequada. | Necessário instalar sistema de iluminação de emergência no interior da cabine | P-3 | |

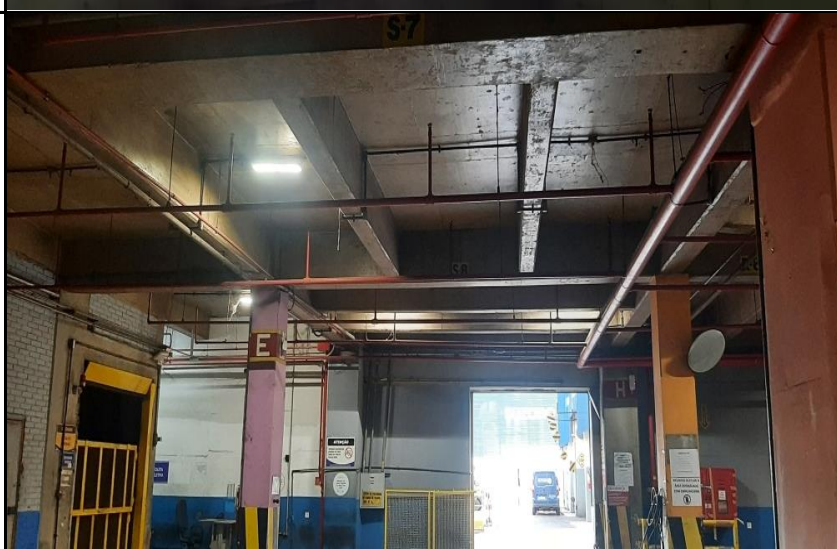
| <div><div>CONERGE</div><div>A Engenharia das NRs</div></div> | | RELATÓRIO DE INSPEÇÃO NR-11 | | | | <div><div></div><div>suzano</div></div> |
|---|---|---|---|---|---|---|
| 12 | ILUMINAÇÃO DO AMBIENTE - INTEGRIDADE | EXTERNO | Foi evidenciado que o ambiente encontra-se iluminado. | NADA CONSTA | - | |

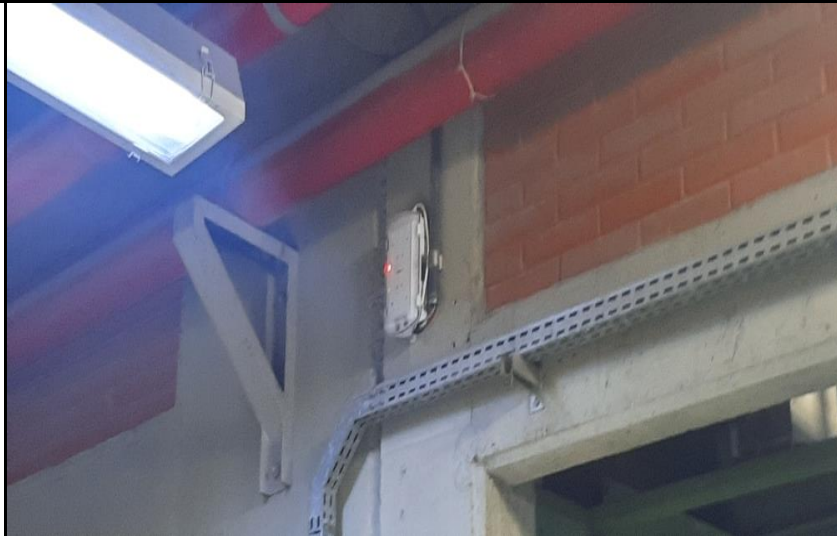
| <div><div></div><div>A Engenharia das NRs</div></div> | | RELATÓRIO DE INSPEÇÃO NR-11 | | | | <div></div> |
|---|---|---|---|---|---|---|
| 13 | ILUMINAÇÃO DE EMERGÊNCIA DO AMBIENTE - INTEGRIDADE | EXTERNO | Foi evidenciado que o ambiente possui sistema de iluminação de emergência. | NADA CONSTA | - | |

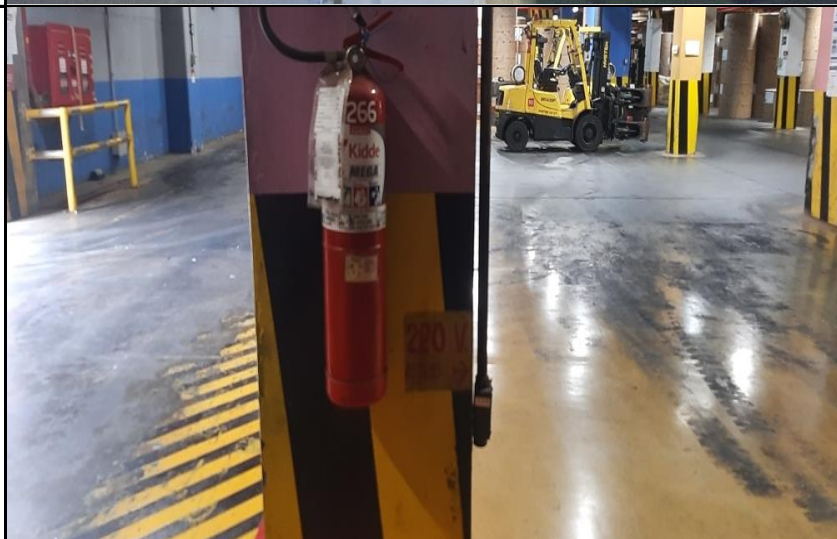
| <div><div></div><div>A Engenharia das NRs</div></div> | | RELATÓRIO DE INSPEÇÃO NR-11 | | | | <div></div> |
|---|---|---|---|---|---|---|
| 14 | SISTEMA DE COMBATE A INCÊNDIO - INTEGRIDADE | EXTERNO | Foi evidenciado que o ambiente de instalação do equipamento possui extintor de combate a incêndio. | NADA CONSTA | - | |

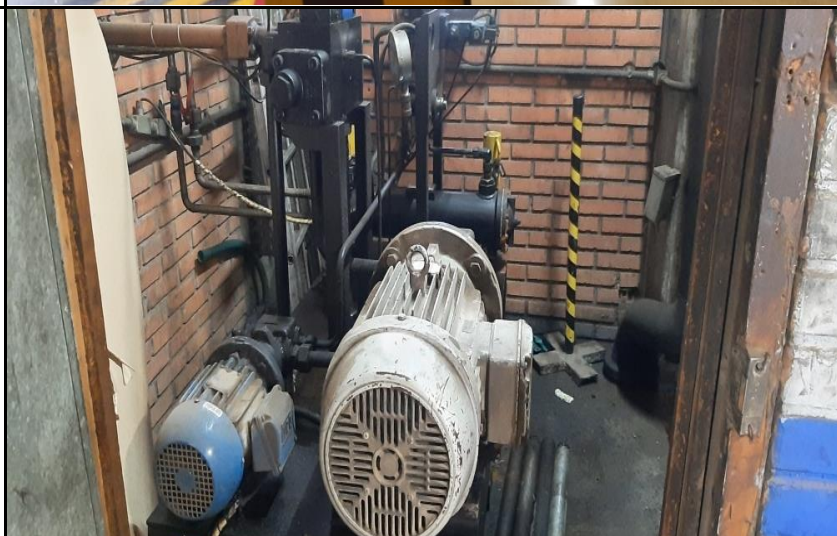
| <div><div></div><div>A Engenharia das NRs</div></div> | | RELATÓRIO DE INSPEÇÃO NR-11 | | | | <div></div> |
|---|---|---|---|---|---|---|
| 15 | ACIONAMENTO HIDRÁULICO - INTEGRIDADE | EXTERNO | Foi evidenciado que acionamento hidráulico do elevador não se encontra em bom estado de conservação. | Necessário adequar as condições do acionamento hidráulico do elevador. | P-1 | |

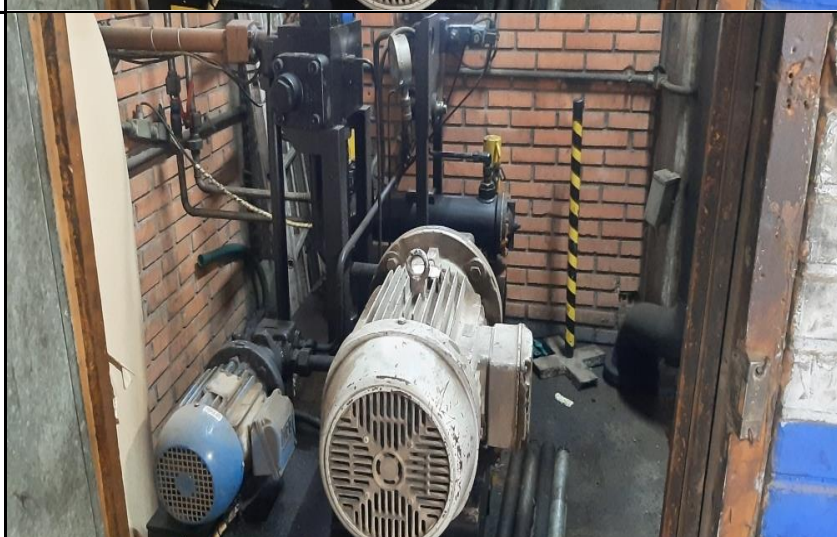
| <div><div></div><div>A Engenharia das NRs</div></div> | | RELATÓRIO DE INSPEÇÃO NR-11 | | | | <div></div> |
|---|---|---|---|---|---|---|
| 16 | ACIONAMENTO HIDRÁULICO - INTEGRIDADE | EXTERNO | Foi evidenciado que a ventoinha do motor do acionamento hidráulico não possui pintura de sinalização de segurança. | Necessário pintar a proteção de segurança da ventoinha do motor do acionamento hidráulico em amarelo, conforme NR-26 / NBR 7195. | P-3 | |

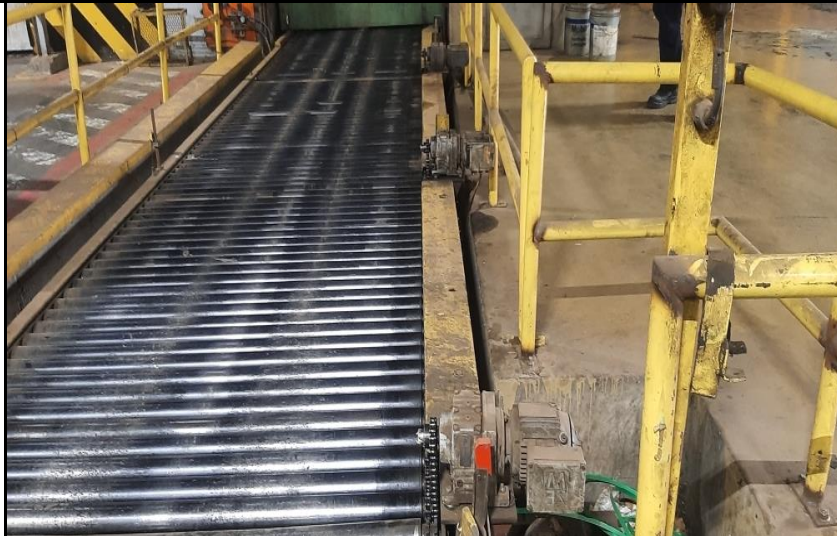
| <div><div></div><div>A Engenharia das NRs</div></div> | | RELATÓRIO DE INSPEÇÃO NR-11 | | | | <div></div> |
|---|---|---|---|---|---|---|
| 17 | MOTORES AUXILIARES - INTEGRIDADE | EXTERNO | Foi evidenciado que os motores auxiliares encontram-se em bom estado de conservação. | NADA CONSTA | - | |

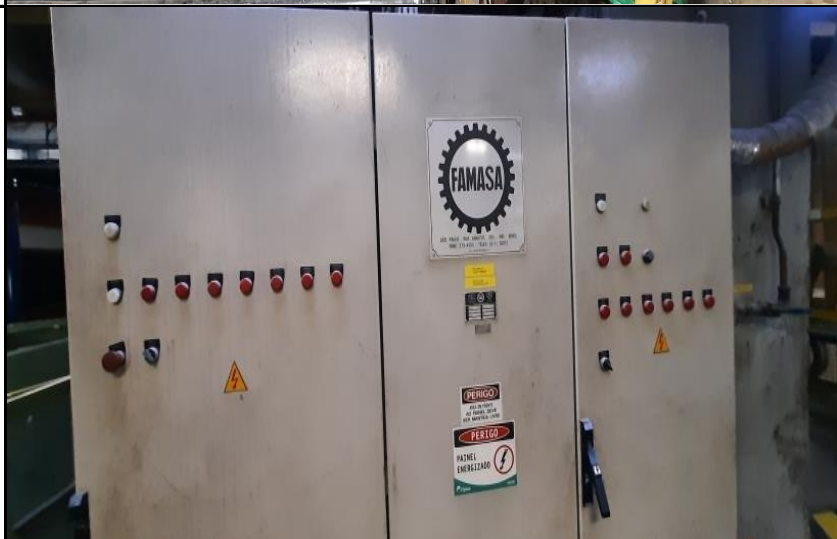
| <div><div></div><div>A Engenharia das NRs</div></div> | | RELATÓRIO DE INSPEÇÃO NR-11 | | | | <div></div> |
|---|---|---|---|---|---|---|
| 18 | PAINEL ELÉTRICO - INTEGRIDADE | EXTERNO | Foi evidenciado que o painel elétrico encontra-se sem sinalização adequada. | Necessário instalar sinalização do painel quanto ao perigo de choque elétrico e restrição de acesso por pessoas não autorizadas. | P-1 | |

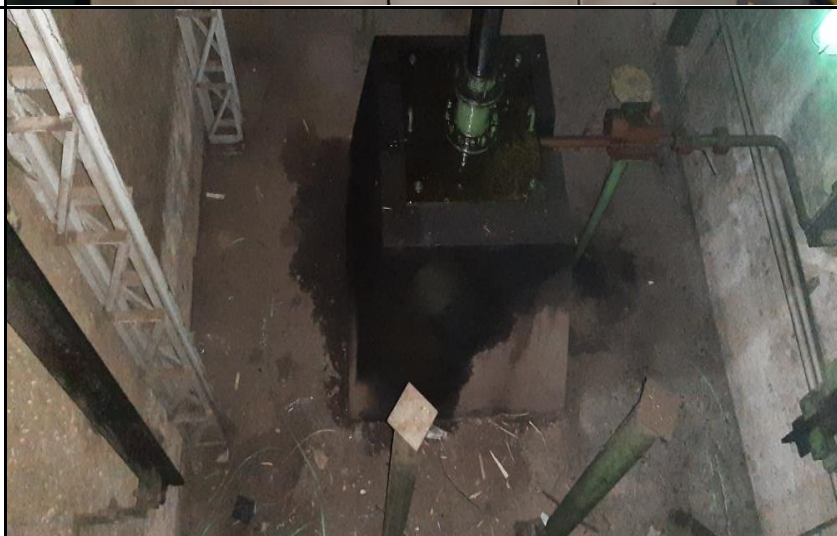
| <div><div></div><div>A Engenharia das NRs</div></div> | | RELATÓRIO DE INSPEÇÃO NR-11 | | | | <div></div> |
|---|---|---|---|---|---|---|
| 19 | POÇO - INTEGRIDADE | EXTERNO | Foi evidenciado que o poço encontra-se em bom estado de conservação. | NADA CONSTA | - | |

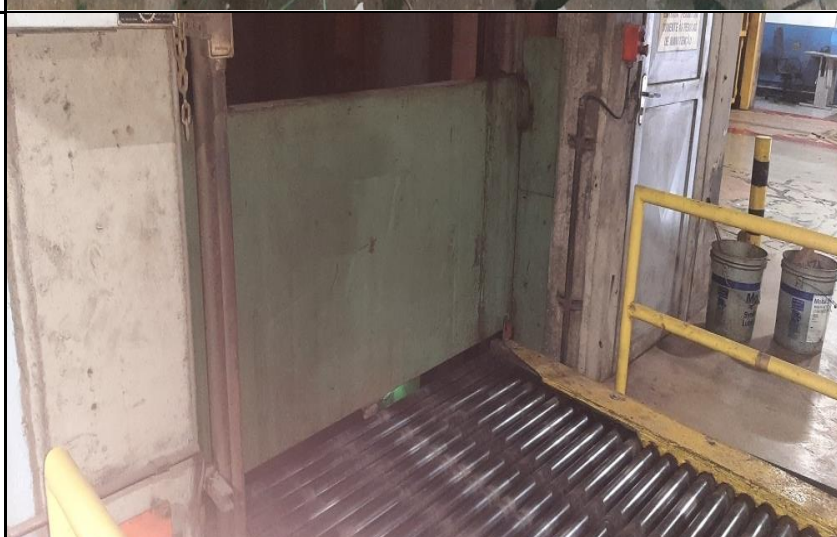
| <div><div></div><div>A Engenharia das NRs</div></div> | | RELATÓRIO DE INSPEÇÃO NR-11 | | | | <div></div> |
|---|---|---|---|---|---|---|
| 20 | POÇO CERCADO - INTEGRIDADE | EXTERNO | Foi evidenciado que o cercado do poço encontra-se em bom estado de conservação. | NADA CONSTA | - | |

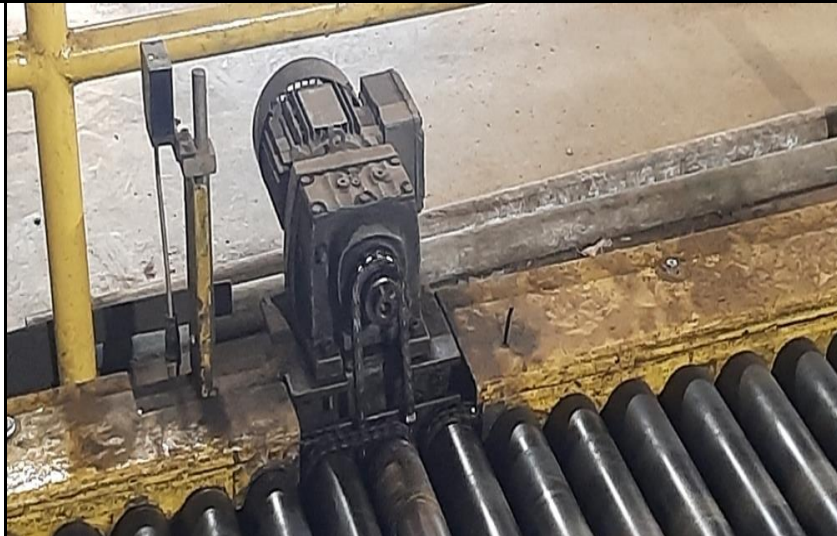
| <div><div><div><div>CONERGE</div><div>A Engenharia das NRs</div></div></div></div> | | RELATÓRIO DE INSPEÇÃO NR-11 | | | | <div></div> | | |
|---|---|---|---|---|---|---|---|--|
| 21 | CORRENTE - INTEGRIDADE | EXTERNO | Foi evidenciado que as corrente encontra-se em bom estado de conservação. | NADA CONSTA | - | | | |

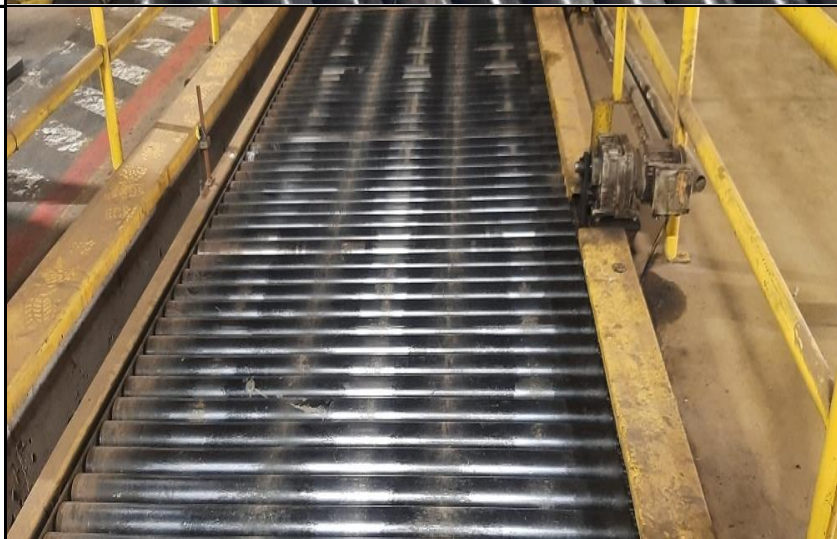
| <div><div><div><div>CONERGE</div><div>A Engenharia das NRs</div></div></div></div> | | RELATÓRIO DE INSPEÇÃO NR-11 | | | | <div></div> | | |
|---|---|---|---|---|---|---|---|--|
| 22 | ROLETES - INTEGRIDADE | EXTERNO | Foi evidenciado que os roletes encontram-se em bom estado de conservação. | NADA CONSTA | - | | | |

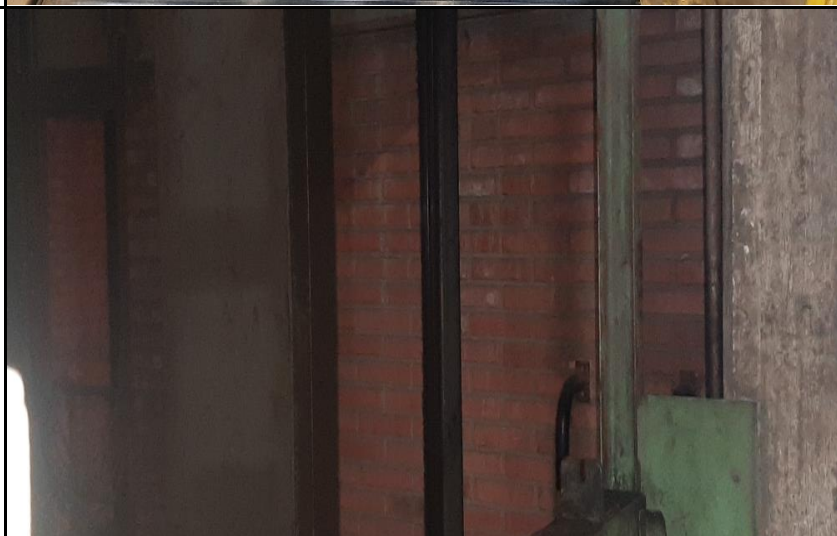
| <div><div><div><div>CONERGE</div><div>A Engenharia das NRs</div></div></div></div> | | RELATÓRIO DE INSPEÇÃO NR-11 | | | | <div></div> | | |
|---|---|---|---|---|---|---|---|--|
| 23 | TRILHO - INTEGRIDADE | EXTERNO | Foi evidenciado que o trilho encontra-se em bom estado de conservação. | NADA CONSTA | - | | | |

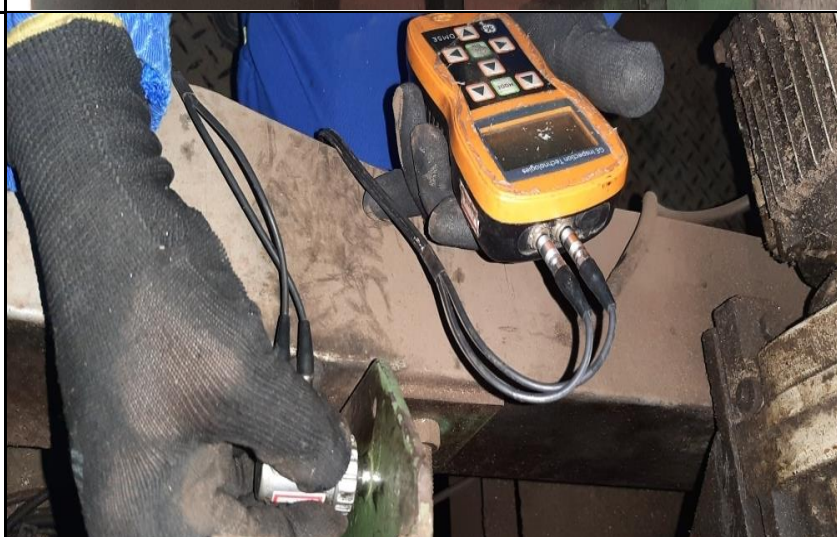
| <div><div><div><div>CONERGE</div><div>A Engenharia das NRs</div></div></div></div> | | RELATÓRIO DE INSPEÇÃO NR-11 | | | | <div></div> | | |
|---|---|---|---|---|---|---|---|--|
| 24 | MEDIÇÃO DE EXPESSURA | EXTERNO | Foi evidenciado que foi realizado a medição de espessura no equipamento. | NADA CONSTA | - | | | |
