| RELATÓRIO DE INSPEÇÃO<br>NR-11 | | Relatório 11-0929 | Página 1 |

# INSPEÇÃO DE INTEGRIDADE CONFORME NR-11

## SUZANO PAPEL E CELULOSE

### 913ELV300 - ELEVADOR BOBINAS PISO 1/2/3 202

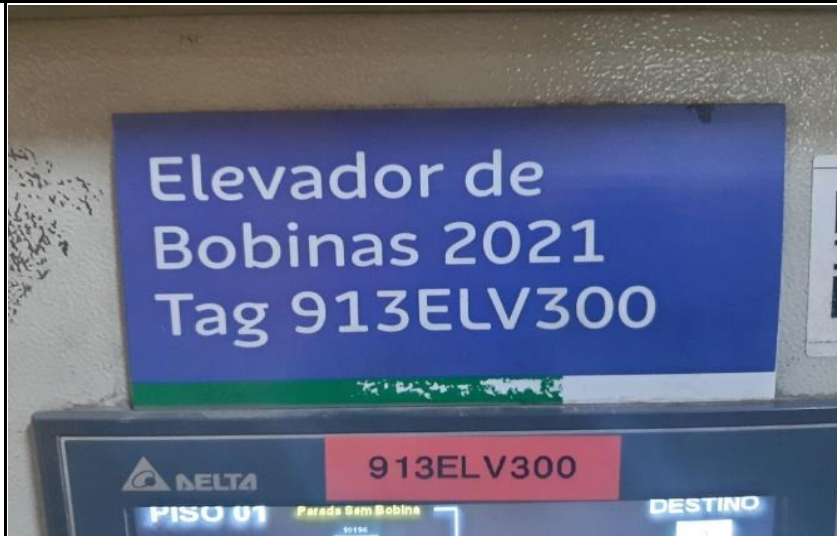
| <div><div></div><div>A Engenharia das NRs</div></div> | | RELATÓRIO DE INSPEÇÃO NR-11 | | | | <div></div> |
|---|---|---|---|---|---|---|
| 1 | FOTO E ESTADO DA TAG - INTEGRIDADE | EXTERNO | Foi evidenciado que o equipamento possui TAG de identificação. | NADA CONSTA | - | |

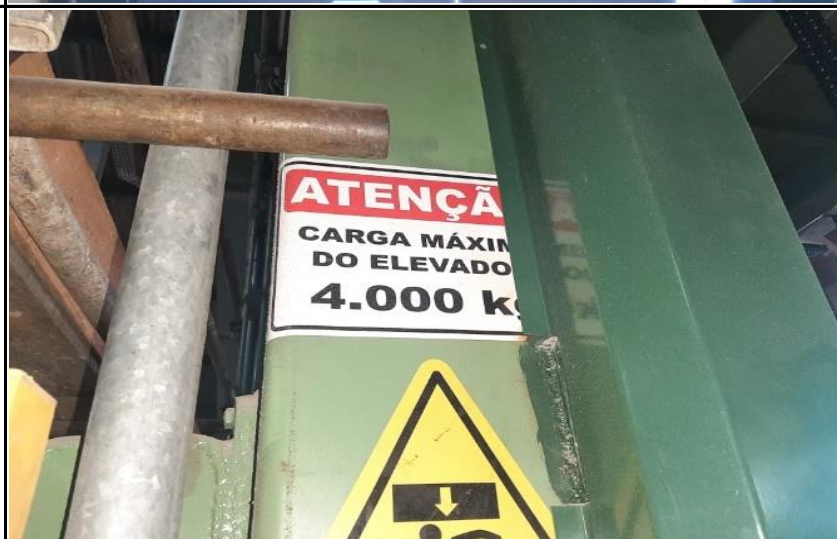
| <div><div></div><div>A Engenharia das NRs</div></div> | | RELATÓRIO DE INSPEÇÃO NR-11 | | | | <div></div> |
|---|---|---|---|---|---|---|
| 2 | CARGA MÁXIMA - INTEGRIDADE | EXTERNO | Foi evidenciado que na estrutura do equipamento há descrição de carga máxima. | NADA CONSTA | - | |

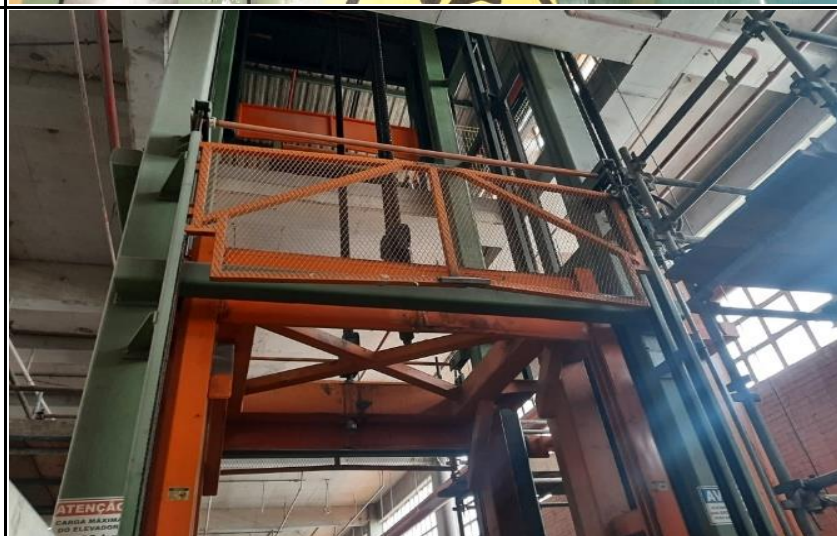
| <div><div></div><div>A Engenharia das NRs</div></div> | | RELATÓRIO DE INSPEÇÃO NR-11 | | | | <div></div> |
|---|---|---|---|---|---|---|
| 3 | ABERTURA DA CABINE - INTEGRIDADE | EXTERNO | Foi evidenciado que a porta da cabine possui proteção adequada. | NADA CONSTA | - | |

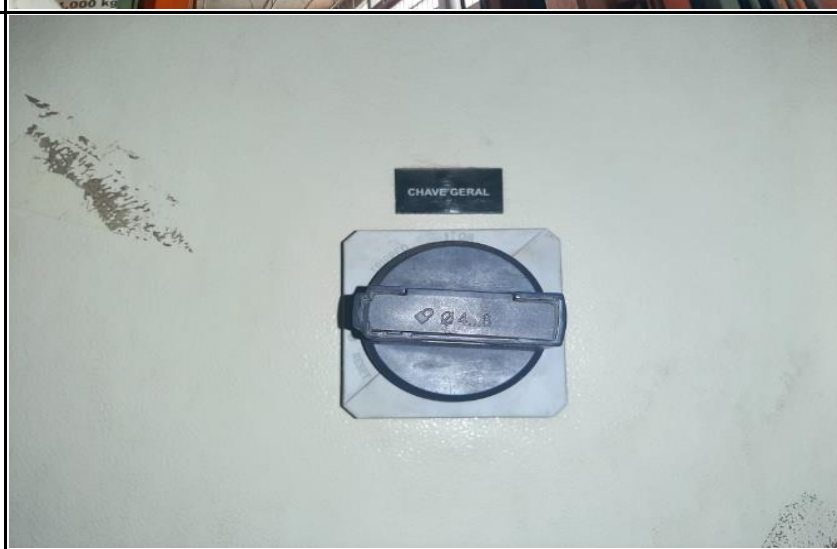
| <div><div></div><div>A Engenharia das NRs</div></div> | | RELATÓRIO DE INSPEÇÃO NR-11 | | | | <div></div> |
|---|---|---|---|---|---|---|
| 4 | CHAVE GERAL - INTEGRIDADE | EXTERNO | Foi evidenciado que a chave geral está em bom estado de conservação. | NADA CONSTA | - | |

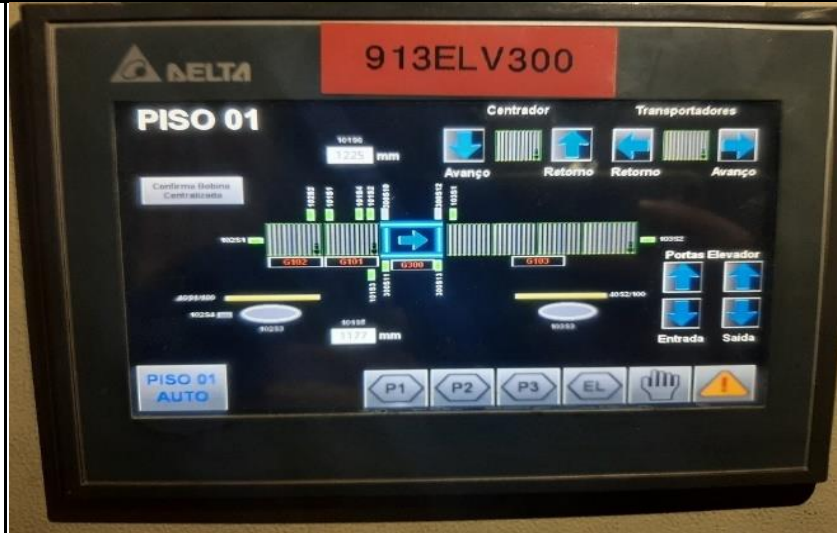
| <div><div></div><div>A Engenharia das NRs</div></div> | | RELATÓRIO DE INSPEÇÃO NR-11 | | | | <div></div> |
|---|---|---|---|---|---|---|
| 5 | IHM - INTEGRIDADE | EXTERNO | Foi evidenciado que o IHM encontra-se em bom estado de conservação . | NADA CONSTA | - | |

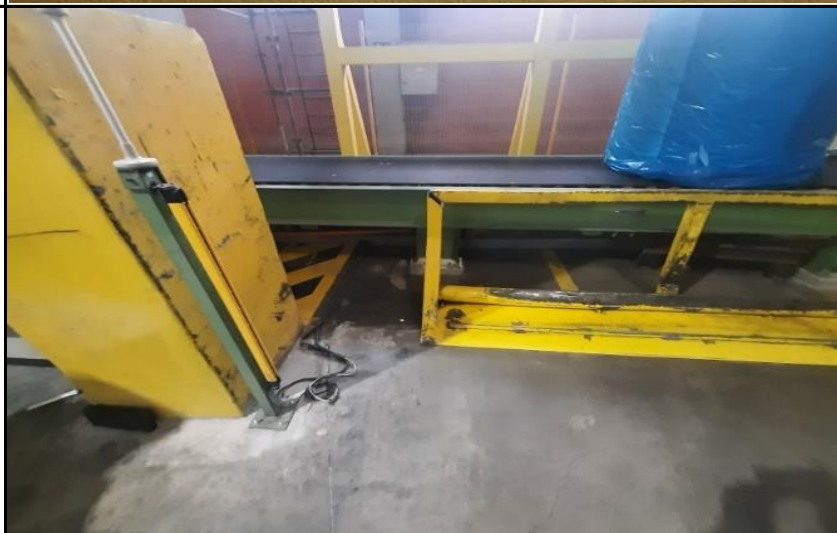
| <div><div></div><div>A Engenharia das NRs</div></div> | | RELATÓRIO DE INSPEÇÃO NR-11 | | | | <div></div> |
|---|---|---|---|---|---|---|
| 6 | ACESSO - INTEGRIDADE | EXTERNO | Foi verificado que o equipamento possui acesso adequado. | NADA CONSTA | - | |

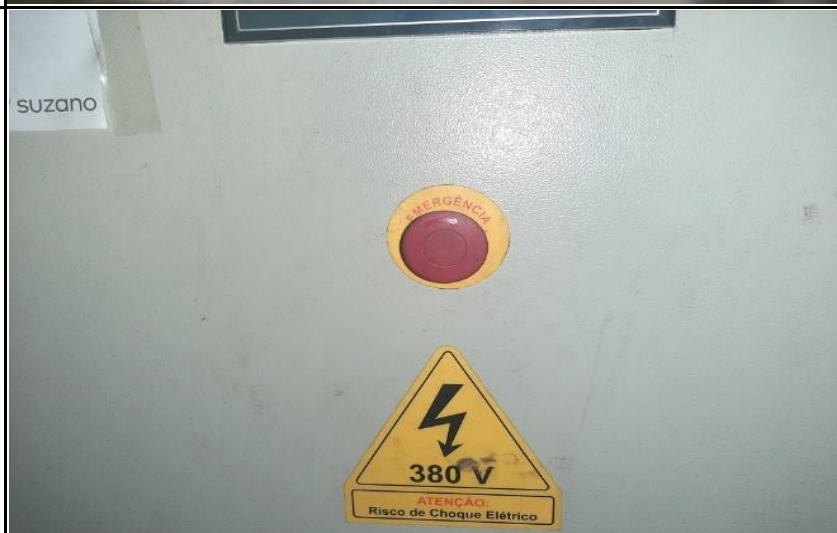
| <div><div></div><div>A Engenharia das NRs</div></div> | | RELATÓRIO DE INSPEÇÃO NR-11 | | | | <div></div> |
|---|---|---|---|---|---|---|
| 7 | BOTÃO EMERGÊNCIA - INTEGRIDADE | EXTERNO | Foi evidenciado que o botão de emergência não possui proteção contra o acionamento involuntário | Necessário instalar proteção contra o acionamento involuntário no entorno do botão. | P-1 | |

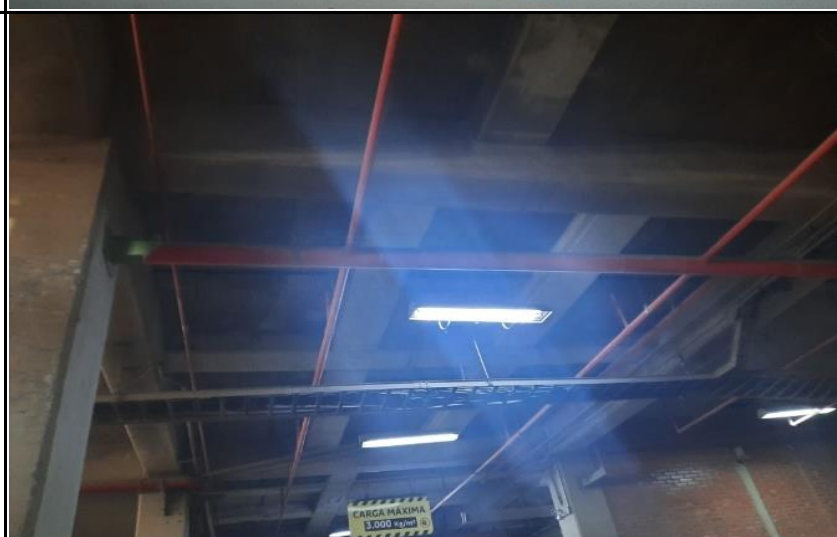
| <div><div></div><div>A Engenharia das NRs</div></div> | | RELATÓRIO DE INSPEÇÃO NR-11 | | | | <div></div> |
|---|---|---|---|---|---|---|
| 8 | ILUMINAÇÃO DO AMBIENTE - INTEGRIDADE | EXTERNO | Foi evidenciado que o ambiente encontra-se iluminado. | NADA CONSTA | - | |

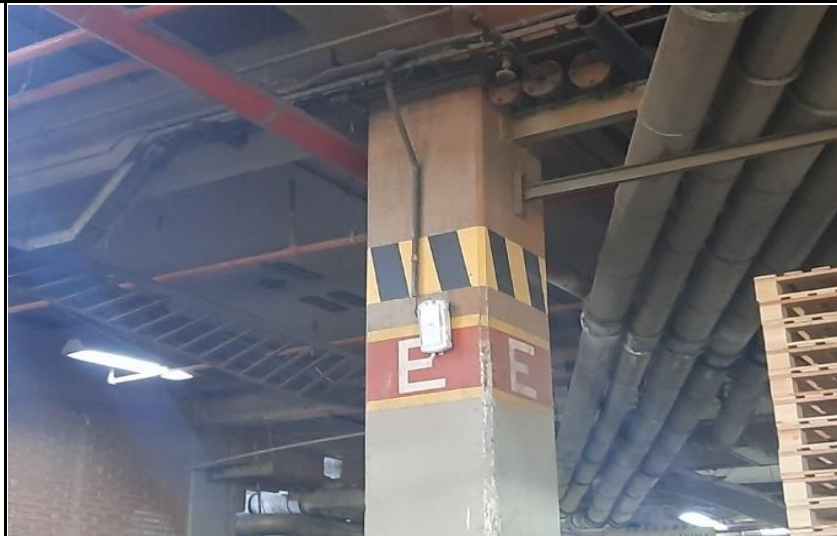
| <div><div><div><div>CONERGE</div><div>A Engenharia das NRs</div></div></div></div> | | RELATÓRIO DE INSPEÇÃO NR-11 | | | | <div></div> |
|---|---|---|---|---|---|---|
| 9 | ILUMINAÇÃO DE EMERGÊNCIA DO AMBIENTE - INTEGRIDADE | EXTERNO | Foi evidenciado que o sistema de iluminação de emergência encontra-se em bom estado de conservação. | NADA CONSTA | - | |

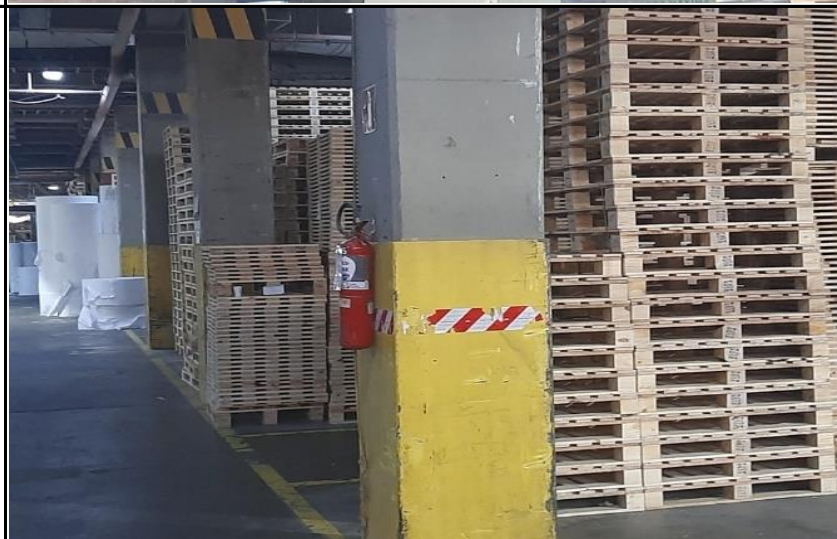
| <div><div><div><div>CONERGE</div><div>A Engenharia das NRs</div></div></div></div> | | RELATÓRIO DE INSPEÇÃO NR-11 | | | | <div></div> |
|---|---|---|---|---|---|---|
| 10 | SISTEMA DE COMBATE A INCÊNDIO - INTEGRIDADE | EXTERNO | Foi evidenciado que o ambiente de instalação do equipamento possui extintor de combate a incêndio. | NADA CONSTA | - | |

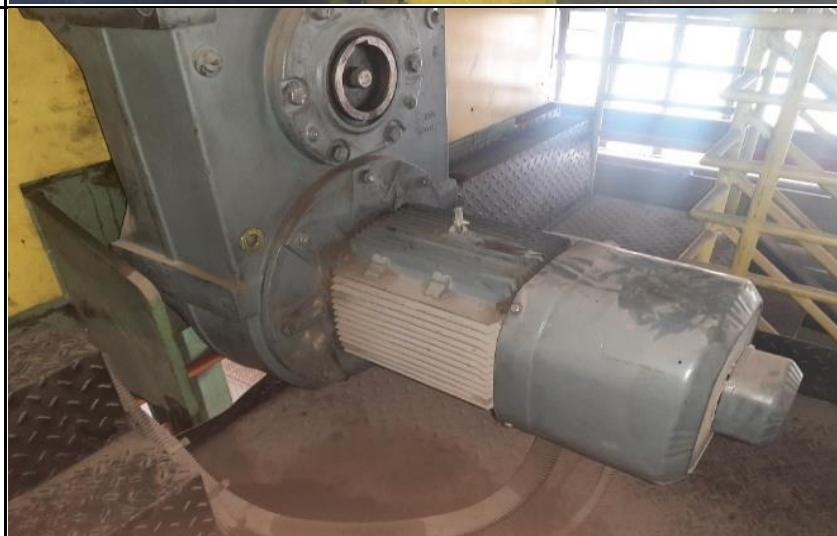
| <div><div><div><div>CONERGE</div><div>A Engenharia das NRs</div></div></div></div> | | RELATÓRIO DE INSPEÇÃO NR-11 | | | | <div></div> |
|---|---|---|---|---|---|---|
| 11 | ACIONAMENTO - INTEGRIDADE | EXTERNO | Foi evidenciado que o acionamento do elevador encontra-se em bom estado de conservação. | NADA CONSTA | - | |

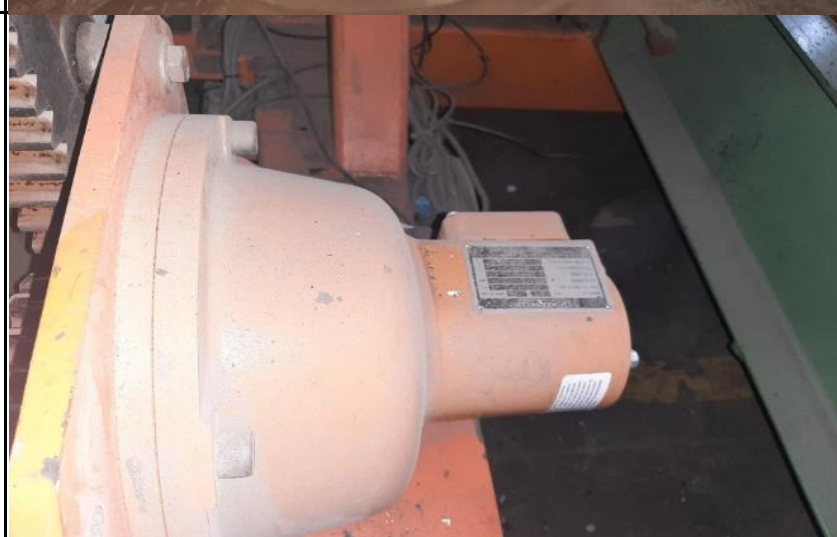
| <div><div><div><div>CONERGE</div><div>A Engenharia das NRs</div></div></div></div> | | RELATÓRIO DE INSPEÇÃO NR-11 | | | | <div></div> |
|---|---|---|---|---|---|---|
| 12 | FREIO - INTEGRIDADE | INTERNO | Foi evidenciado que o freio encontra-se em bom estado de conservação. | NADA CONSTA | - | |

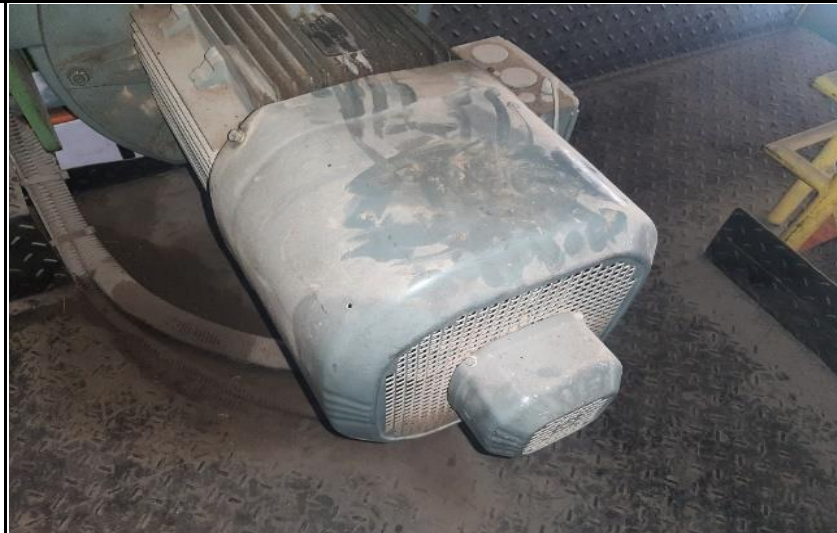
| <div><div></div><div>A Engenharia das NRs</div></div> | | RELATÓRIO DE INSPEÇÃO NR-11 | | | | <div></div> |
|---|---|---|---|---|---|---|
| 13 | MOTOR - INTEGRIDADE | EXTERNO | Foi evidenciado que o motor encontra-se com em bom estado de conservação. | NADA CONSTA | - | |

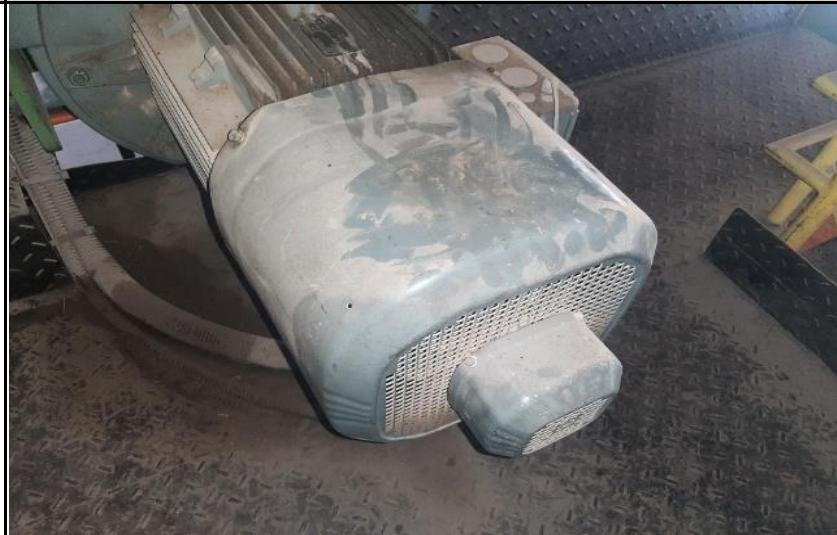
| <div><div></div><div>A Engenharia das NRs</div></div> | | RELATÓRIO DE INSPEÇÃO NR-11 | | | | <div></div> |
|---|---|---|---|---|---|---|
| 14 | MOTOR - INTEGRIDADE | EXTERNO | Foi evidenciado que a ventoinha do motor não possui pintura de sinalização de segurança. | Necessário pintar a proteção de segurança da ventoinha do motor em amarelo, conforme NR-26 / NBR 7195. | P-3 | |

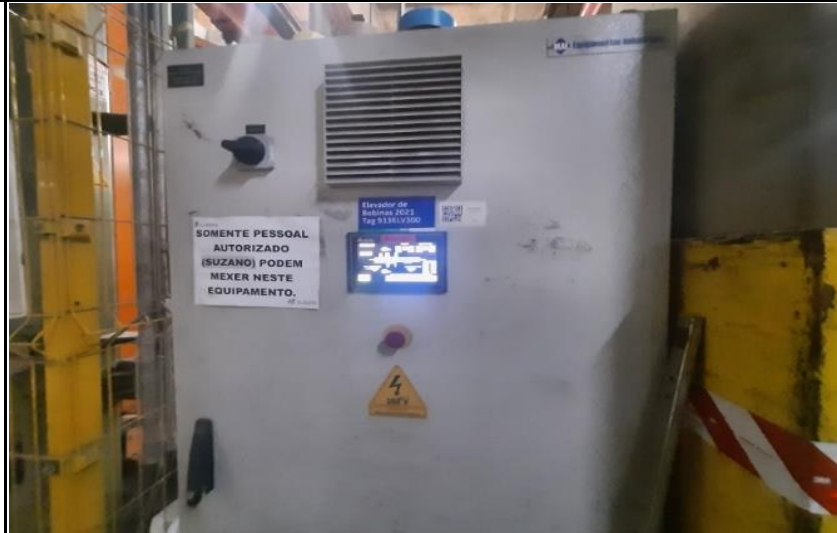
| <div><div></div><div>A Engenharia das NRs</div></div> | | RELATÓRIO DE INSPEÇÃO NR-11 | | | | <div></div> |
|---|---|---|---|---|---|---|
| 15 | PAINEL DE COMANDO - INTEGRIDADE | EXTERNO | Foi evidenciado que o painel de comando encontra-se em bom estado de conservação. | NADA CONSTA | - | |

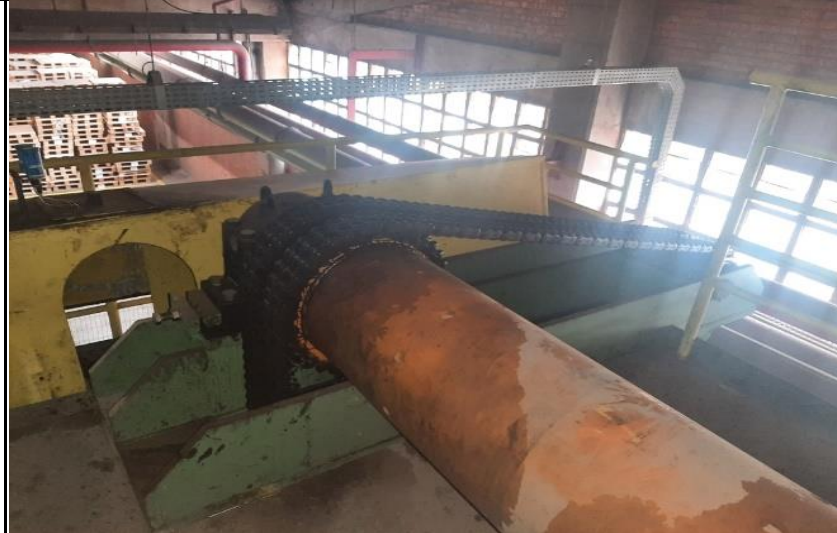
| <div><div></div><div>A Engenharia das NRs</div></div> | | RELATÓRIO DE INSPEÇÃO NR-11 | | | | <div></div> |
|---|---|---|---|---|---|---|
| 16 | POLIA - INTEGRIDADE | EXTERNO | Foi evidenciado que a proteção da polia encontra-se sem proteção adequada. | Necessário instalar proteção na polia, fixada com parafuso tipo sextavado | P-0 | |

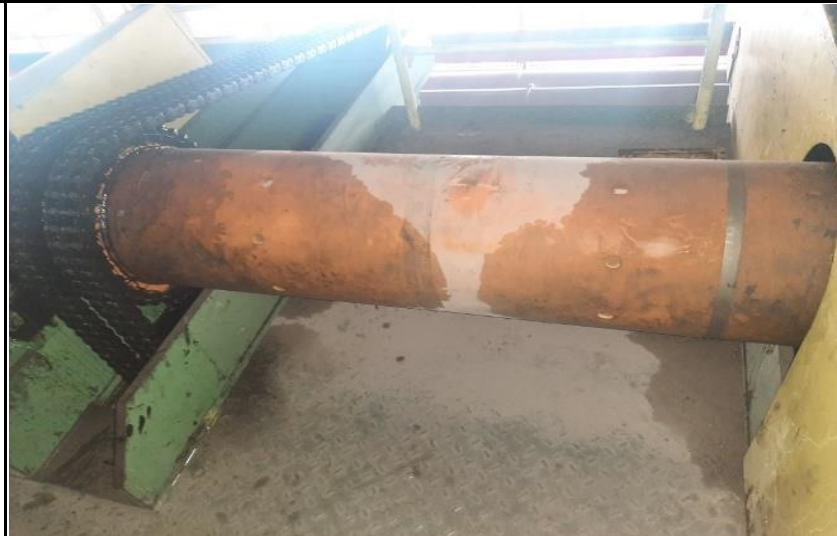
| <div><div><div>A Engenharia das NRs</div></div><div>RELATÓRIO DE INSPEÇÃO NR-11</div></div> | | <div></div> | | | | | |
|---|---|---|---|---|---|---|---|
| 17 | EIXO - INTEGRIDADE | EXTERNO | Foi evidenciado que a proteção do eixo encontra-se sem proteção adequada. | Necessário instalar proteção no eixo, fixada com parafuso tipo sextavado | P-0 | | |

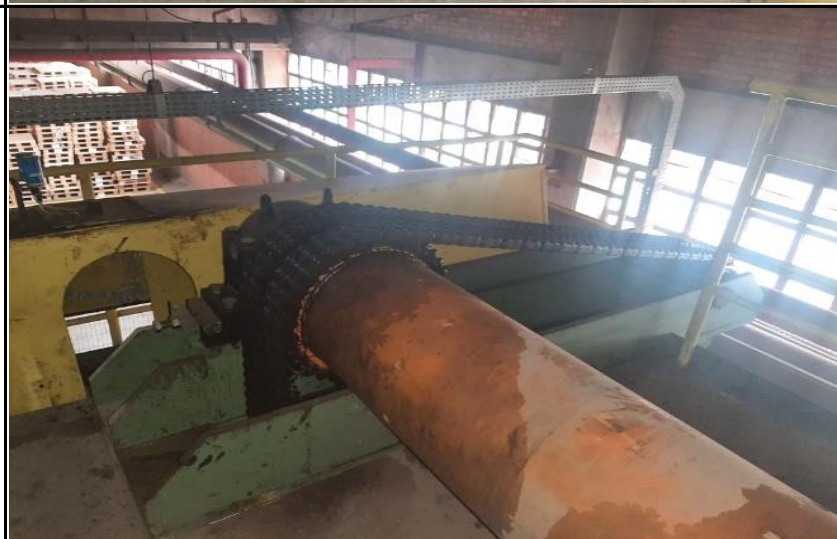
| <div><div><div>A Engenharia das NRs</div></div><div>RELATÓRIO DE INSPEÇÃO NR-11</div></div> | | <div></div> | | | | | |
|---|---|---|---|---|---|---|---|
| 18 | CORRENTE - INTEGRIDADE | EXTERNO | Foi evidenciado que a corrente encontra-se em bom estado de conservação. | NADA CONSTA | - | | |

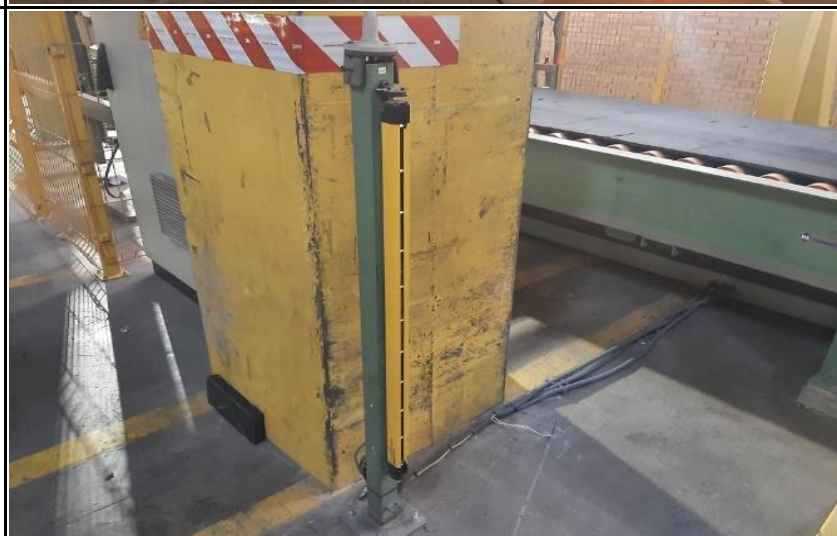
| <div><div><div>A Engenharia das NRs</div></div><div>RELATÓRIO DE INSPEÇÃO NR-11</div></div> | | <div></div> | | | | | |
|---|---|---|---|---|---|---|---|
| 19 | CORTINA DE LUZ - INTEGRIDADE | EXTERNO | Foi evidenciado que a cortina de luz encontra-se em bom estado de conservação. | NADA CONSTA | - | | |

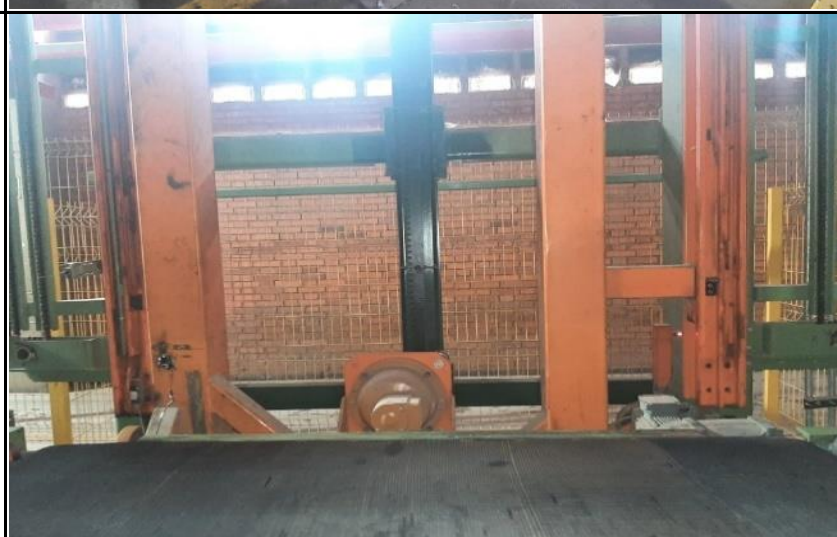
| <div><div><div>A Engenharia das NRs</div></div><div>RELATÓRIO DE INSPEÇÃO NR-11</div></div> | | <div></div> | | | | | |
|---|---|---|---|---|---|---|---|
| 20 | TRILHO - INTEGRIDADE | EXTERNO | Foi evidenciado que o trilho encontra-se em bom estado de conservação. | NADA CONSTA | - | | |

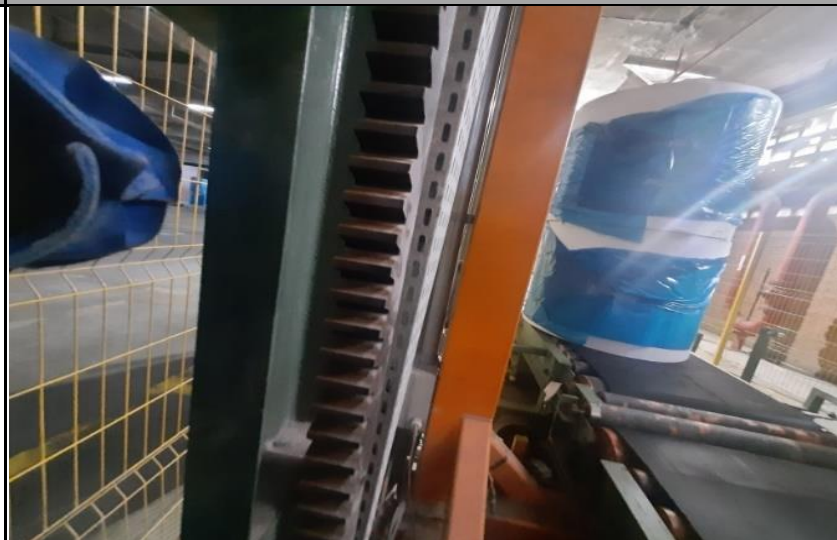
| <div><div><div><div>CONERGE</div><div>A Engenharia das NRs</div></div></div></div> | | RELATÓRIO DE INSPEÇÃO NR-11 | | | | | |
|---|---|---|---|---|---|---|---|
| 21 | CREMALHEIRA - INTEGRIDADE | EXTERNO | Foi evidenciado que o cremalheira encontra-se em bom estado de conservação. | NADA CONSTA | - | | |

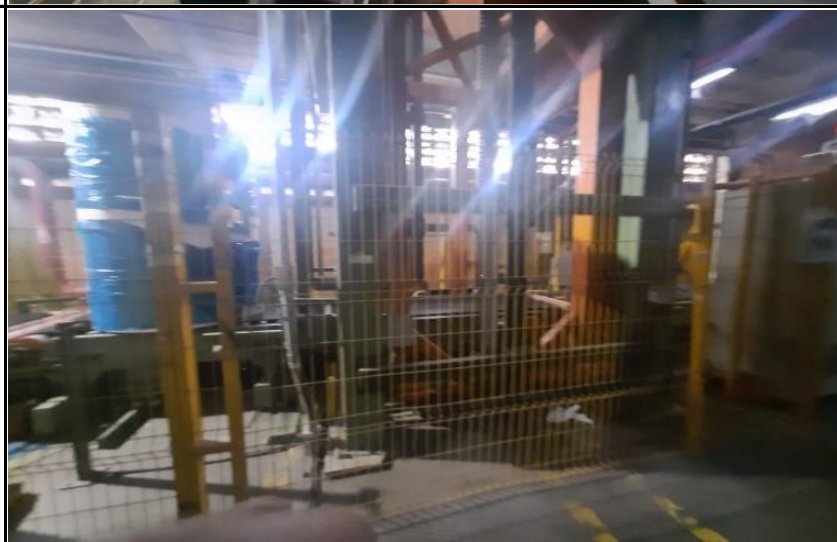
| <div><div><div><div>CONERGE</div><div>A Engenharia das NRs</div></div></div></div> | | RELATÓRIO DE INSPEÇÃO NR-11 | | | | | |
|---|---|---|---|---|---|---|---|
| 22 | TELA DE PROTEÇÃO - INTEGRIDADE | EXTERNO | Foi evidenciado que o equipamento possui tela de proteção. | NADA CONSTA | - | | |

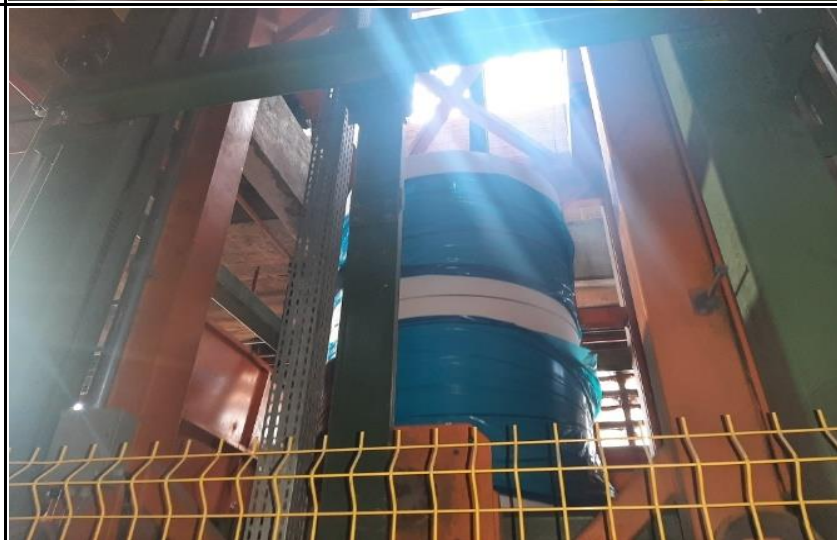
| <div><div><div><div>CONERGE</div><div>A Engenharia das NRs</div></div></div></div> | | RELATÓRIO DE INSPEÇÃO NR-11 | | | | | |
|---|---|---|---|---|---|---|---|
| 23 | TESTE DE CARGA | EXTERNO | Foi evidenciado o teste de carga do equipamento. | NADA CONSTA | - | | |

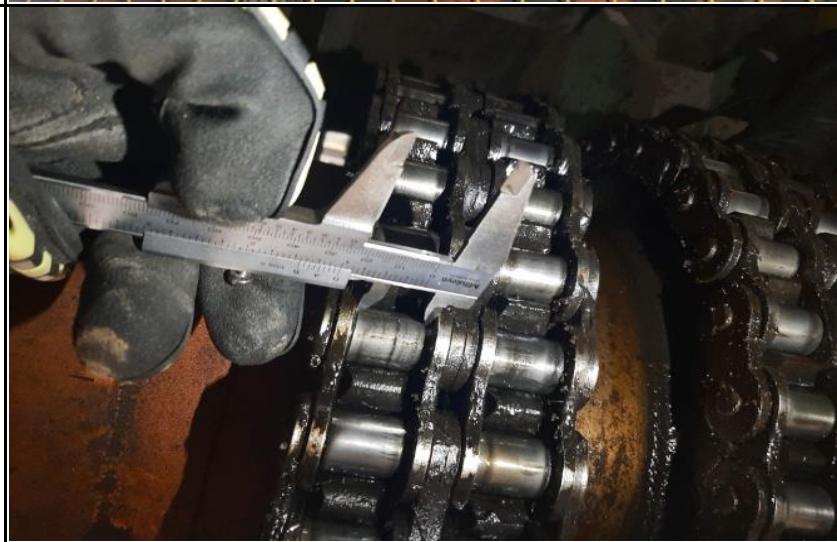
| <div><div><div><div>CONERGE</div><div>A Engenharia das NRs</div></div></div></div> | | RELATÓRIO DE INSPEÇÃO NR-11 | | | | | |
|---|---|---|---|---|---|---|---|
| 24 | DIMENSIONAL DA CORRENTE | EXTERNO | Foi realizado o dimensional da corrente. | NADA CONSTA | - | | |
