| <b>RELATÓRIO DE INSPEÇÃO<br/>NR-11</b> | | Relatório 11-0938 | Página 1 |

# INSPEÇÃO DE INTEGRIDADE CONFORME NR-11

## SUZANO PAPEL E CELULOSE

## ELEVADOR ADM (PCD)

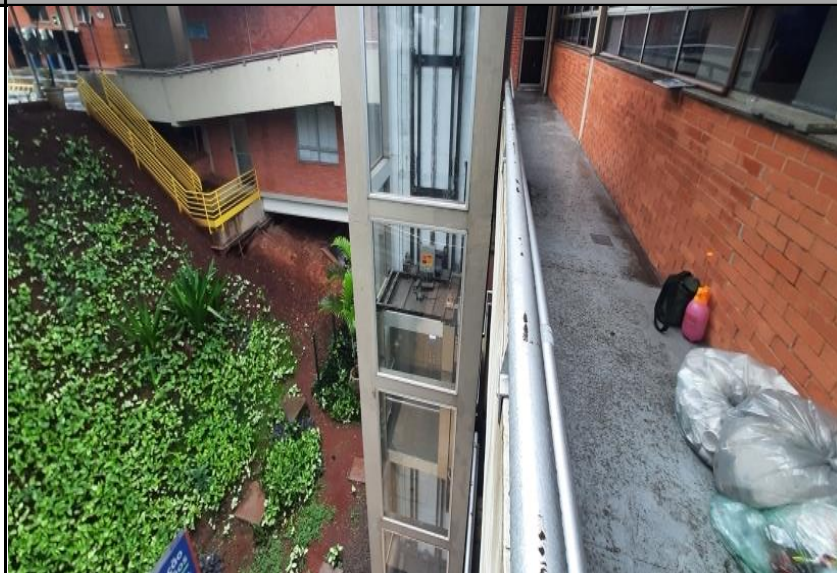
| <div><div></div><div>A Engenharia das NRs</div></div> | | RELATÓRIO DE INSPEÇÃO NR-11 | | | | <div></div> |
|---|---|---|---|---|---|---|
| 1 | TAG - INTEGRIDADE | EXTERNO | Foi evidenciado que o equipamento não possui TAG de identificação. | Necessário providenciar a TAG de identificação do elevador, de modo visível aos colaboradores. | P-1 | |

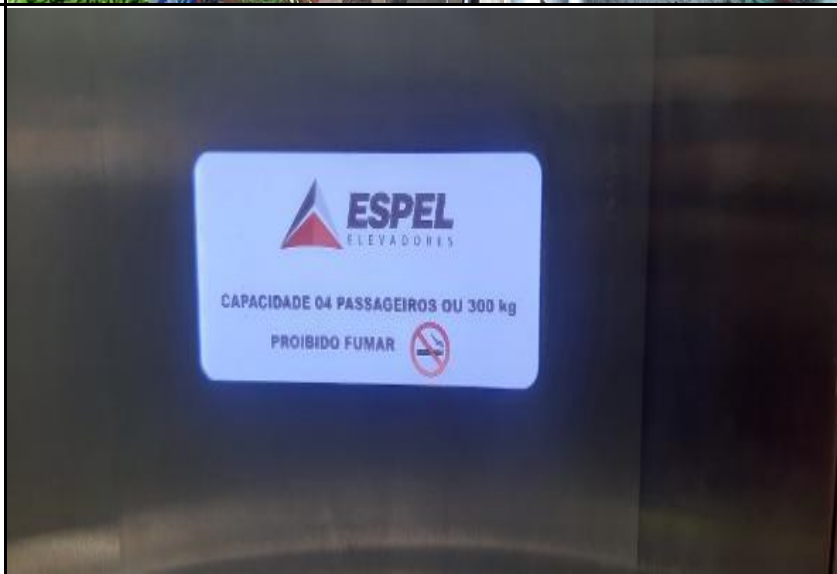
| <div><div></div><div>A Engenharia das NRs</div></div> | | RELATÓRIO DE INSPEÇÃO NR-11 | | | | <div></div> |
|---|---|---|---|---|---|---|
| 2 | CARGA MÁXIMA - INTEGRIDADE | EXTERNO | Foi evidenciado que na estrutura do equipamento há descrição de carga máxima. | NADA CONSTA | - | |

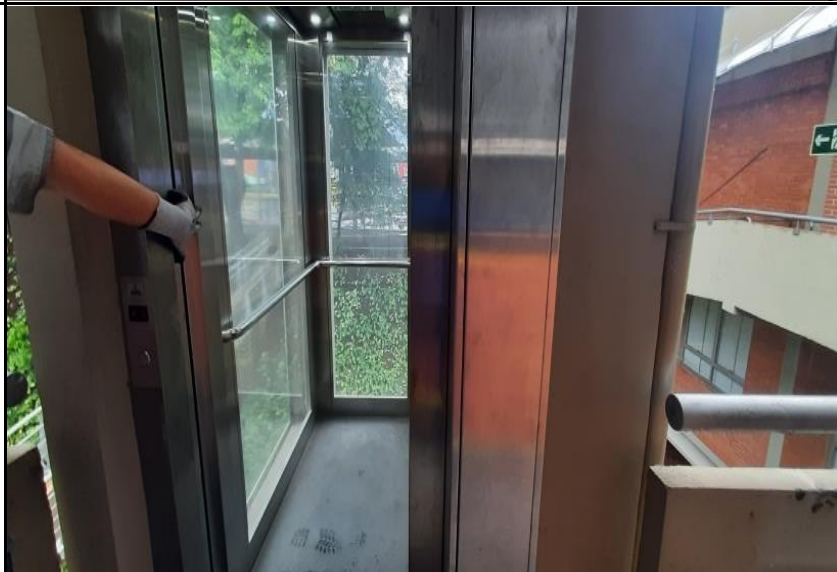
| <div><div></div><div>A Engenharia das NRs</div></div> | | RELATÓRIO DE INSPEÇÃO NR-11 | | | | <div></div> |
|---|---|---|---|---|---|---|
| 3 | ABERTURA DA CABINE - INTEGRIDADE | EXTERNO | Foi evidenciado que a porta da cabine possui proteção adequada. | NADA CONSTA | - | |

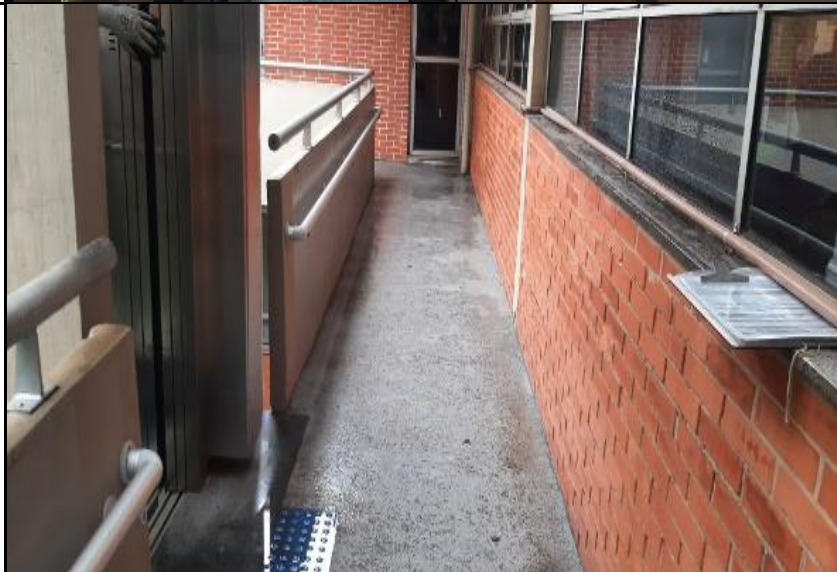
| <div><div></div><div>A Engenharia das NRs</div></div> | | RELATÓRIO DE INSPEÇÃO NR-11 | | | | <div></div> |
|---|---|---|---|---|---|---|
| 4 | ACESSO - INTEGRIDADE | EXTERNO | Foi verificado que o equipamento possui acesso adequado. | NADA CONSTA | - | |

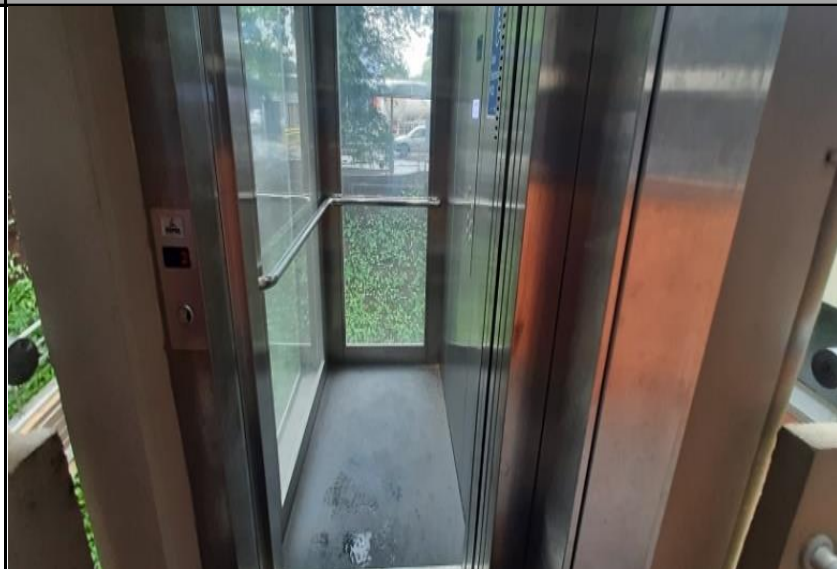
| <div>CONERGE</div> <div>A Engenharia das NRs</div> | | RELATÓRIO DE INSPEÇÃO NR-11 | | | | <div></div> |
|---|---|---|---|---|---|---|
| 5 | PISO - INTEGRIDADE | EXTERNO | Foi evidenciado que o piso encontra-se em bom estado de conservação. | NADA CONSTA | - | |

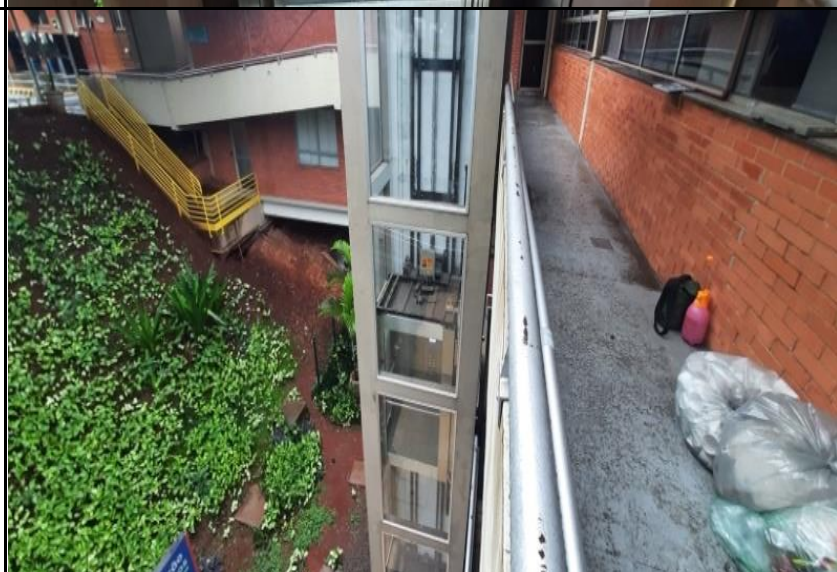
| <div>CONERGE</div> <div>A Engenharia das NRs</div> | | RELATÓRIO DE INSPEÇÃO NR-11 | | | | <div></div> |
|---|---|---|---|---|---|---|
| 6 | ESTRUTURA - INTEGRIDADE | EXTERNO | Foi evidenciado que a estrutura do equipamento encontra-se em bom estado de conservação. | NADA CONSTA | - | |

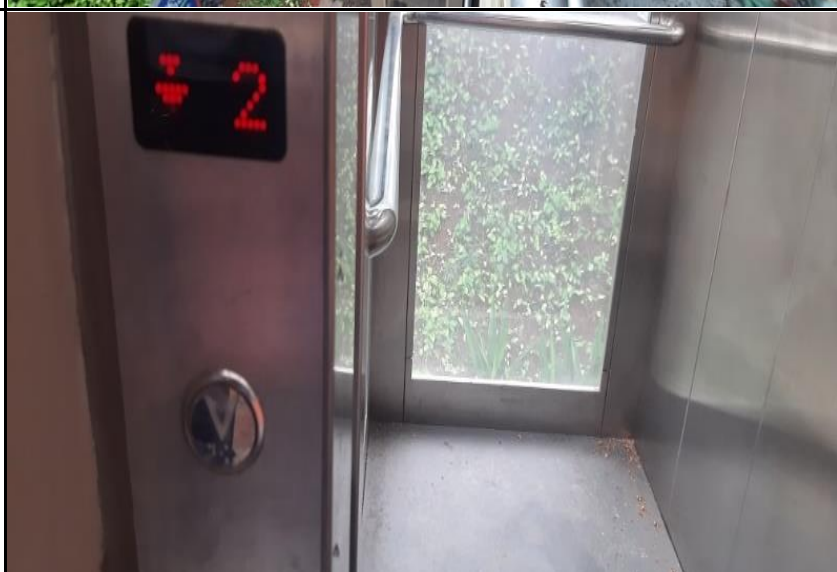
| <div>CONERGE</div> <div>A Engenharia das NRs</div> | | RELATÓRIO DE INSPEÇÃO NR-11 | | | | <div></div> |
|---|---|---|---|---|---|---|
| 7 | BOTÃO DE ACIONAMENTO - INTEGRIDADE | EXTERNO | Foi evidenciado que a botoeira do elevador encontra-se em bom estado de conservação. | NADA CONSTA | - | |

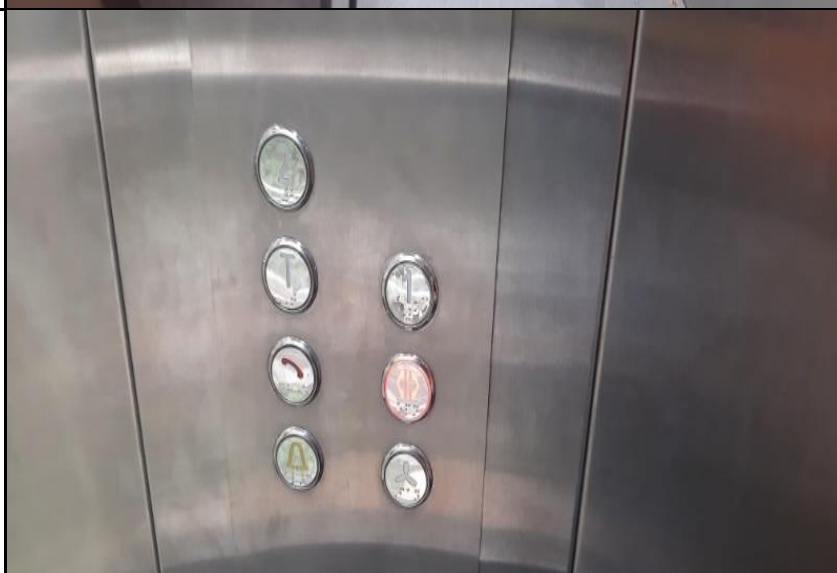
| <div>CONERGE</div> <div>A Engenharia das NRs</div> | | RELATÓRIO DE INSPEÇÃO NR-11 | | | | <div></div> |
|---|---|---|---|---|---|---|
| 8 | BOTÃO DE ACIONAMENTO DA CABINE - INTEGRIDADE | EXTERNO | Foi evidenciado que a botoeira da cabine encontra-se em bom estado de conservação. | NADA CONSTA | - | |

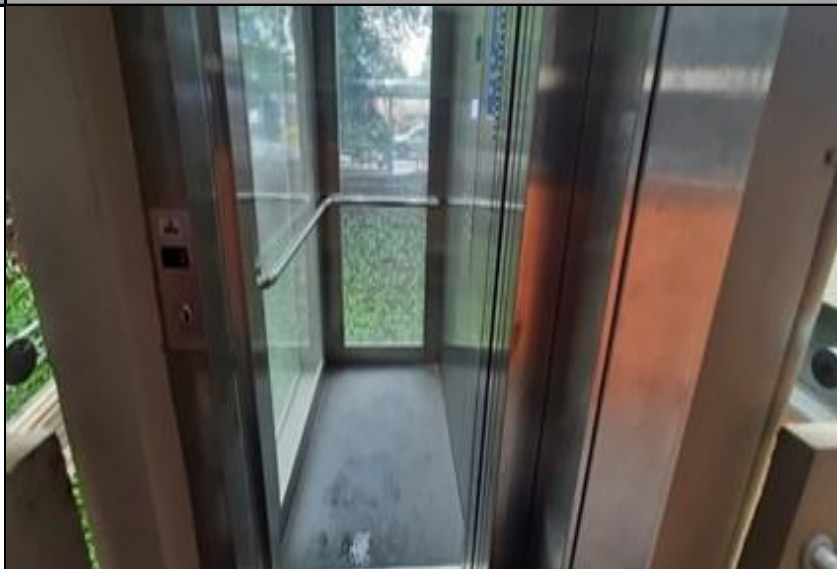
| <div><div></div><div>A Engenharia das NRs</div></div> | | RELATÓRIO DE INSPEÇÃO NR-11 | | | | <div></div> |
|---|---|---|---|---|---|---|
| 9 | CABINE - INTEGRIDADE | EXTERNO | Foi evidenciado que a cabine encontra-se em bom estado de conservação. | NADA CONSTA | - | |

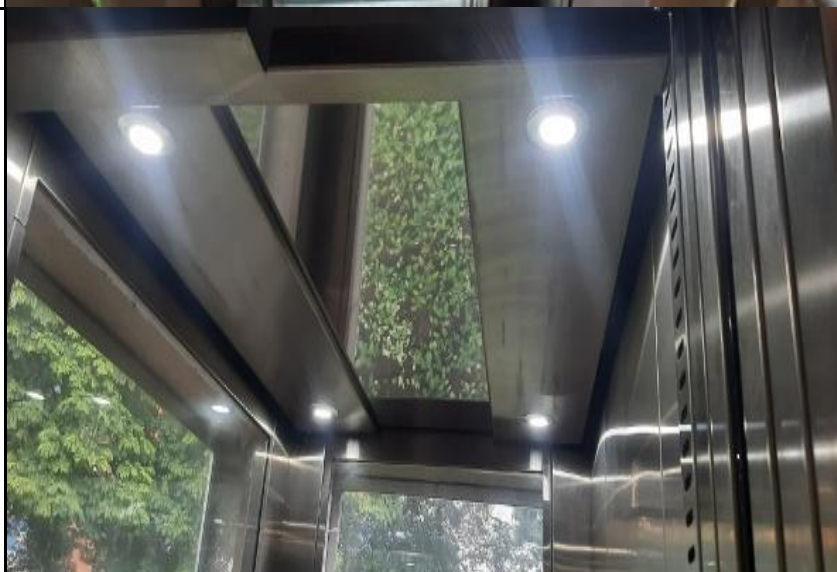
| <div><div></div><div>A Engenharia das NRs</div></div> | | RELATÓRIO DE INSPEÇÃO NR-11 | | | | <div></div> |
|---|---|---|---|---|---|---|
| 10 | ILUMINAÇÃO DA CABINE - INTEGRIDADE | INTERNO | Foi evidenciado que o interior da cabine encontra-se com a iluminação adequada. | NADA CONSTA | - | |

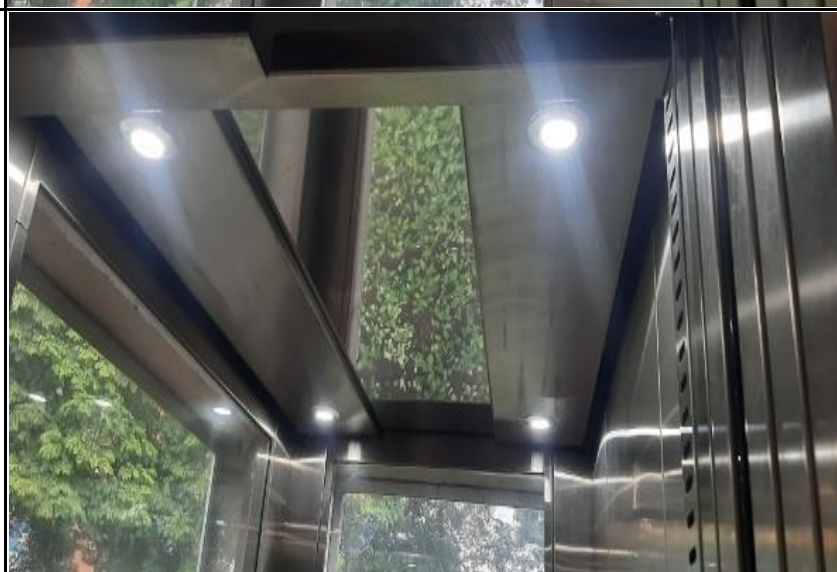
| <div><div></div><div>A Engenharia das NRs</div></div> | | RELATÓRIO DE INSPEÇÃO NR-11 | | | | <div></div> |
|---|---|---|---|---|---|---|
| 11 | ILUMINAÇÃO DE EMERGÊNCIA DA CABINE - INTEGRIDADE | INTERNO | Foi evidenciado que o interior da cabine encontra-se sem iluminação de emergência adequada. | Necessário instalar sistema de iluminação de emergência no interior da cabine | P-3 | |

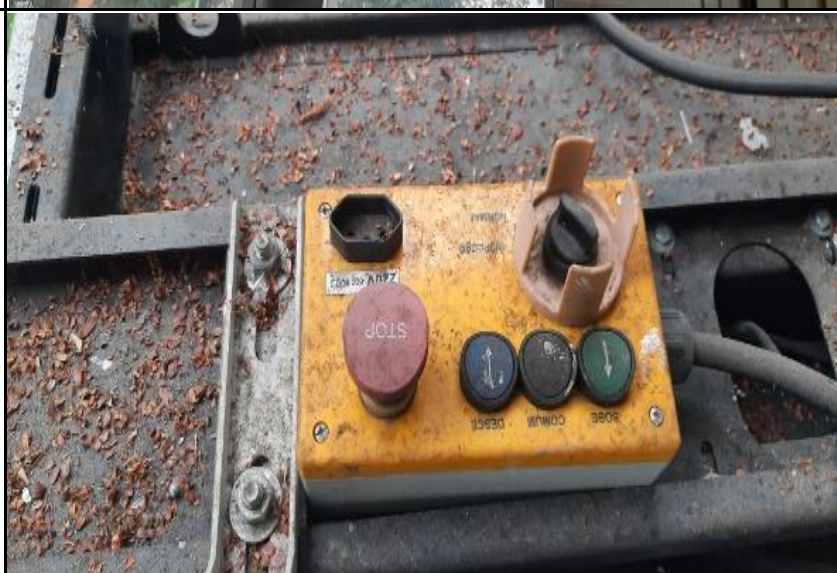
| <div><div></div><div>A Engenharia das NRs</div></div> | | RELATÓRIO DE INSPEÇÃO NR-11 | | | | <div></div> |
|---|---|---|---|---|---|---|
| 12 | BOTÃO EMERGÊNCIA - INTEGRIDADE | EXTERNO | Foi evidenciado que o botão de emergência não possui proteção contra o acionamento involuntário | Necessário instalar proteção contra o acionamento involuntário no entorno do botão, a fim de atender ao item 12.4.1 alínea C), da norma NR-12 | P-1 | |

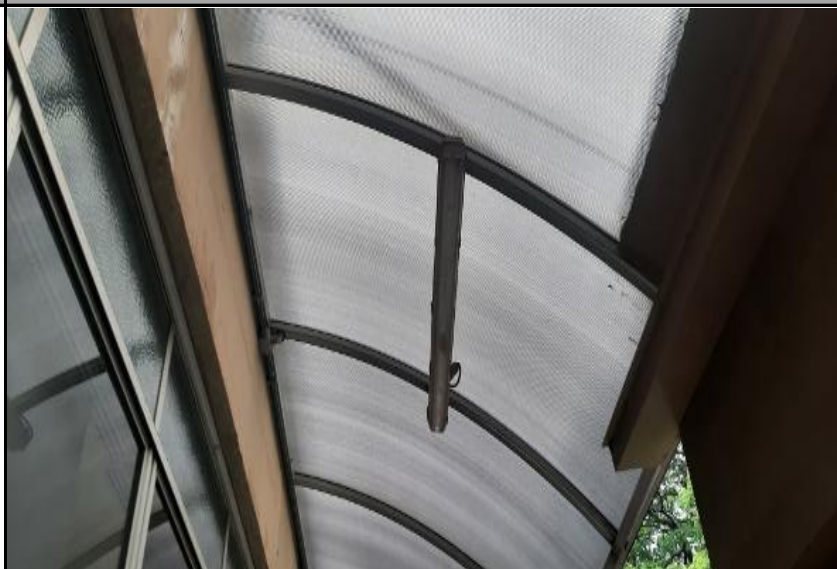
| <div><div></div><div>A Engenharia das NRs</div></div> | | RELATÓRIO DE INSPEÇÃO NR-11 | | | | <div></div> |
|---|---|---|---|---|---|---|
| 13 | ILUMINAÇÃO DO AMBIENTE - INTEGRIDADE | EXTERNO | Foi evidenciado que o ambiente encontra-se iluminado. | NADA CONSTA | - | |

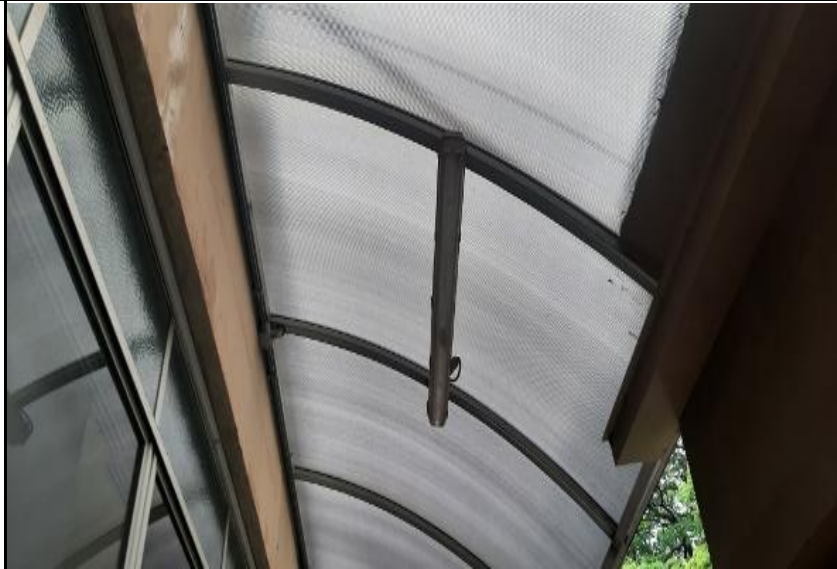
| <div><div></div><div>A Engenharia das NRs</div></div> | | RELATÓRIO DE INSPEÇÃO NR-11 | | | | <div></div> |
|---|---|---|---|---|---|---|
| 14 | ILUMINAÇÃO DE EMERGÊNCIA DO AMBIENTE - INTEGRIDADE | EXTERNO | Foi evidenciado que o ambiente encontra-se sem sistema de iluminação de emergência. | Necessário instalar sistema de iluminação de emergência no ambiente. | P-3 | |

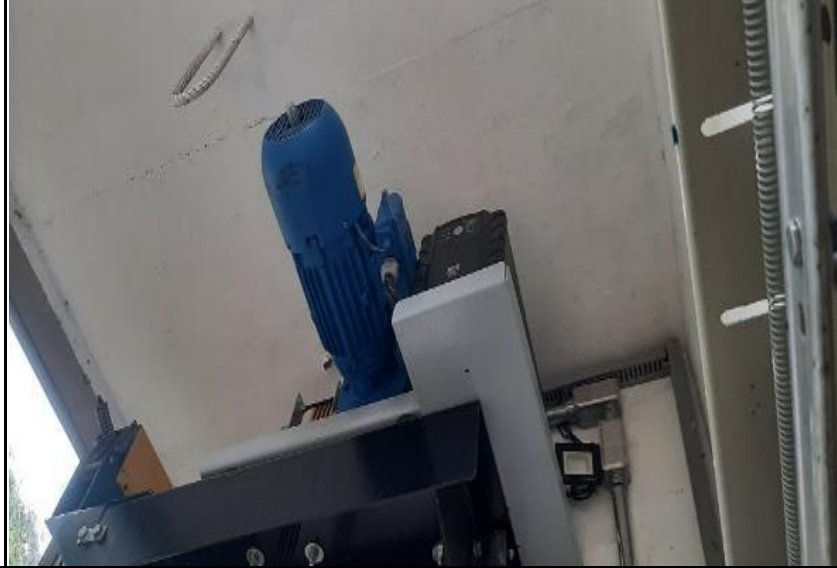
| <div><div></div><div>A Engenharia das NRs</div></div> | | RELATÓRIO DE INSPEÇÃO NR-11 | | | | <div></div> |
|---|---|---|---|---|---|---|
| 15 | ACIONAMENTO - INTEGRIDADE | EXTERNO | Foi evidenciado que o acionamento do elevador encontra-se em bom estado de conservação. | NADA CONSTA | - | |

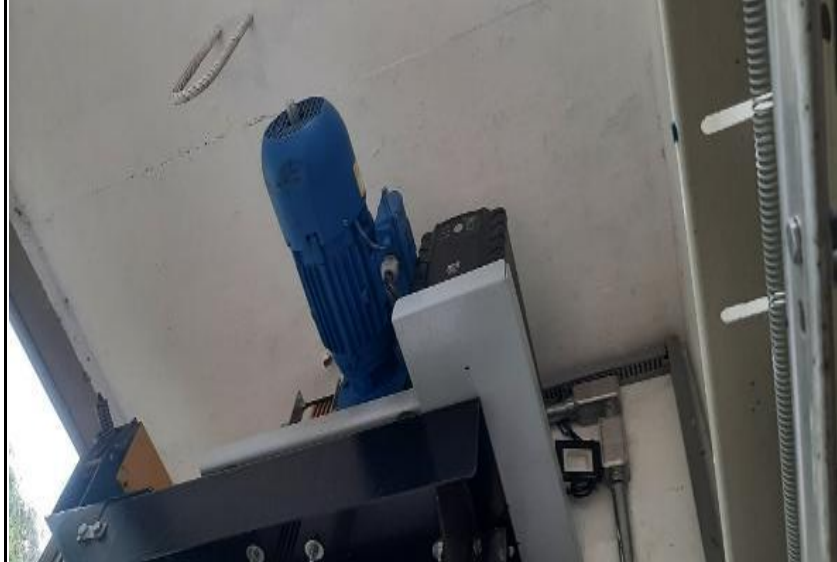
| <div><div></div><div>A Engenharia das NRs</div></div> | | RELATÓRIO DE INSPEÇÃO NR-11 | | | | <div></div> |
|---|---|---|---|---|---|---|
| 16 | ACIONAMENTO - INTEGRIDADE | EXTERNO | Foi evidenciado que a ventoinha do motor de acionamento do elevador não possui pintura de sinalização de segurança. | Necessário pintar a proteção de segurança da ventoinha do motor em amarelo, conforme NR-26 / NBR 7195. | P-3 | |

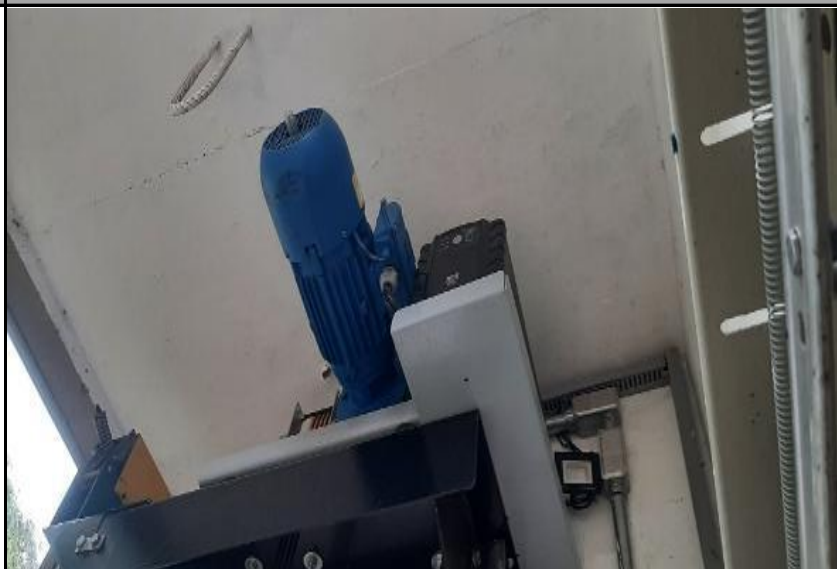
| <div><div></div><div>A Engenharia das NRs</div></div> | | RELATÓRIO DE INSPEÇÃO NR-11 | | | | <div></div> |
|---|---|---|---|---|---|---|
| 17 | FREIO - INTEGRIDADE | INTERNO | Foi evidenciado que o freio encontra-se em bom estado de conservação. | NADA CONSTA | - | |

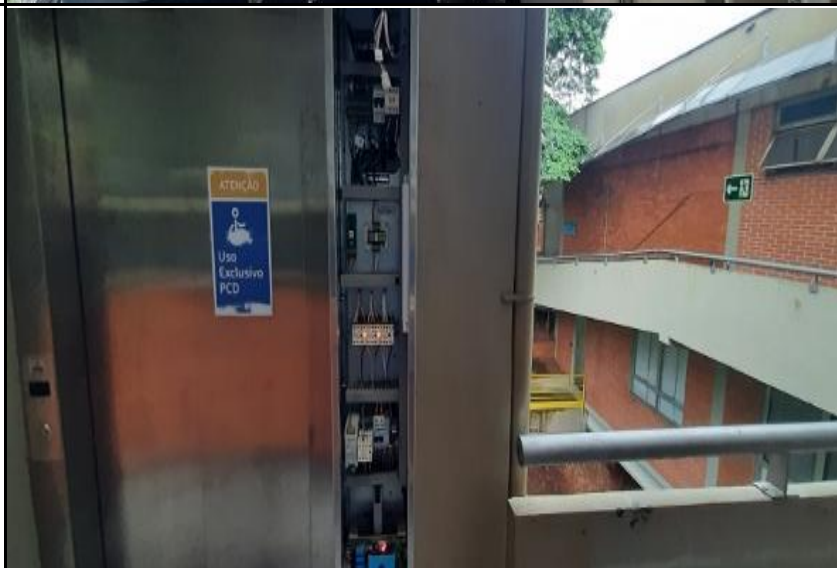
| <div><div></div><div>A Engenharia das NRs</div></div> | | RELATÓRIO DE INSPEÇÃO NR-11 | | | | <div></div> |
|---|---|---|---|---|---|---|
| 18 | PAINEL DE COMANDO - INTEGRIDADE | EXTERNO | Foi evidenciado que o painel de comando encontra-se sinalizado. | NADA CONSTA | - | |

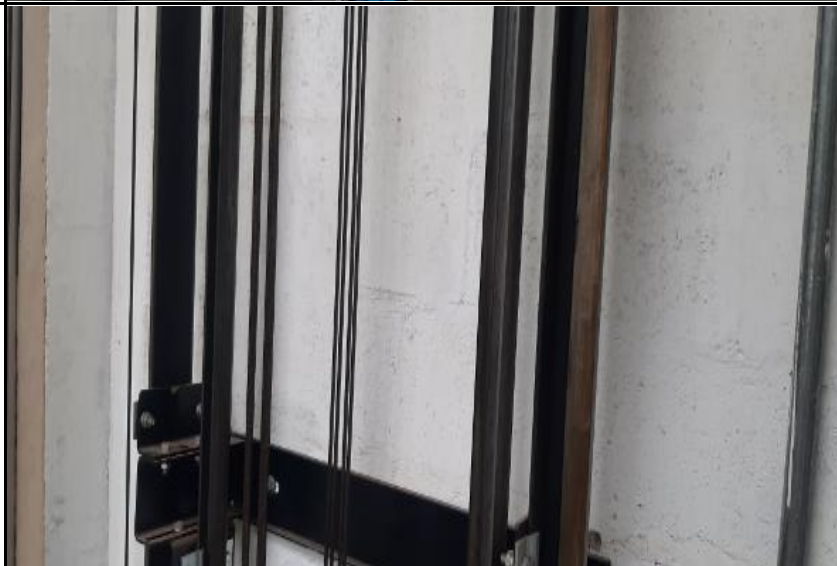
| <div><div></div><div>A Engenharia das NRs</div></div> | | RELATÓRIO DE INSPEÇÃO NR-11 | | | | <div></div> |
|---|---|---|---|---|---|---|
| 19 | TRILHO - INTEGRIDADE | EXTERNO | Foi evidenciado que o trilho encontra-se em bom estado de conservação. | NADA CONSTA | - | |

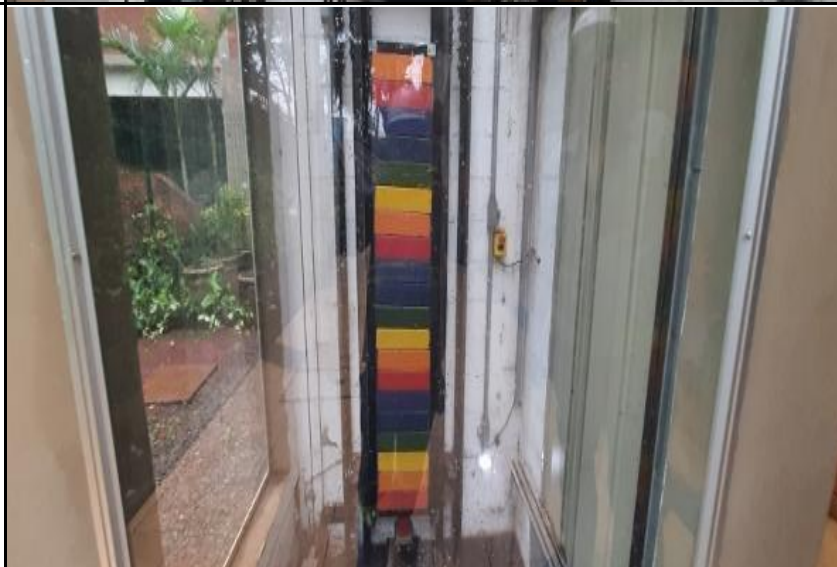
| <div><div></div><div>A Engenharia das NRs</div></div> | | RELATÓRIO DE INSPEÇÃO NR-11 | | | | <div></div> |
|---|---|---|---|---|---|---|
| 20 | CONTRA-PESO - INTEGRIDADE | EXTERNO | Foi evidenciado que o contrapeso encontra-se em bom estado de conservação. | NADA CONSTA | - | |

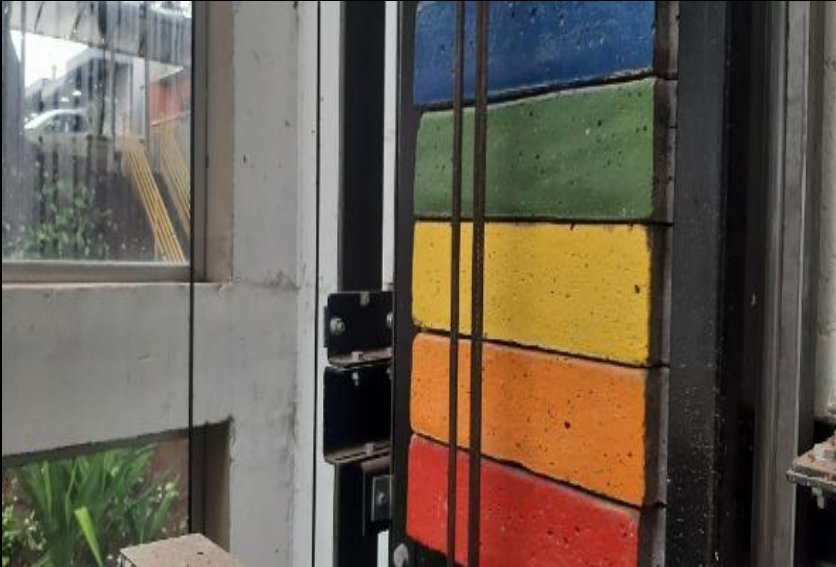
| | | RELATÓRIO DE INSPEÇÃO NR-11 | | | | |
|---|---|---|---|---|---|---|
| 21 | CABO DE AÇO - INTEGRIDADE | EXTERNO | Foi evidenciado que o cabo de aço encontra-se em bom estado de conservação. | NADA CONSTA | - | |

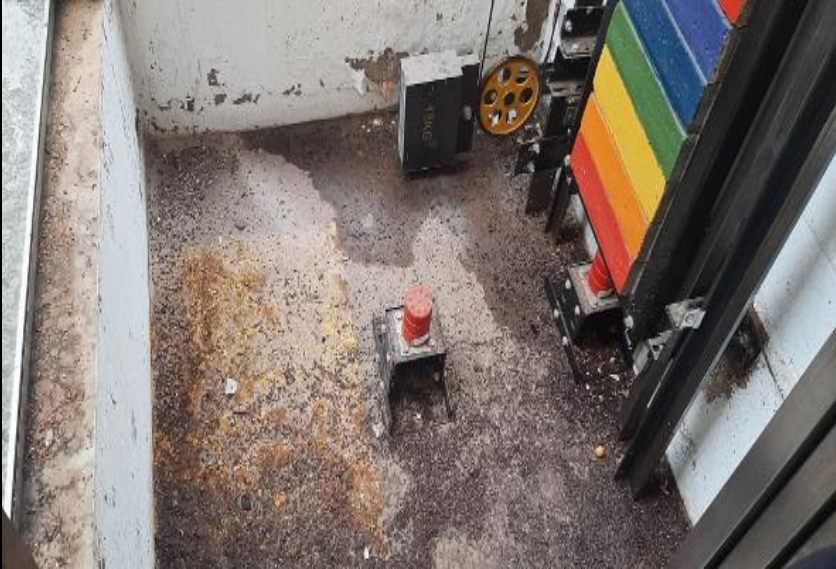
| | | RELATÓRIO DE INSPEÇÃO NR-11 | | | | |
|---|---|---|---|---|---|---|
| 22 | POÇO - INTEGRIDADE | EXTERNO | Foi evidenciado que o poço do elevador encontra-se em bom estado de conservação. | NADA CONSTA | - | |
