SUZANO	SUZANO PAPEL E CELULOSE	
RELATÓRIO DE INSPEÇÃO NR-11		Relatório 11-0919	Página 1
		Obra 10110	Revisão 0

INSPEÇÃO DE INTEGRIDADE CONFORME NR-11

501PTR109 - PICADOR CARTHAGE C 2 TON

Essa vistoria tem validade de 12 meses para a ponte rolante **501PTR109** localizada no PRODCEL, inspecionada conforme a NR-11, está sendo LIBERADA para operação, porém necessário atender os prazos estabelecidos e as recomendações citadas em função da Planilha de Inspeção NR-11.

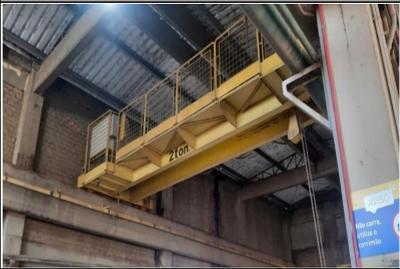
Nº	LOCAL INSPECIONADO	TIPO DE INSPEÇÃO	SITUAÇÃO ENCONTRADA	RECOMENDAÇÃO	PRIORIDADE	FOTO
1	TAG - IDENTIFICAÇÃO	EXTERNO	Foi evidenciado que o equipamento não possui identificação de TAG.	Necessário instalar identificação de tag na estrutura do equipamento.	P-1

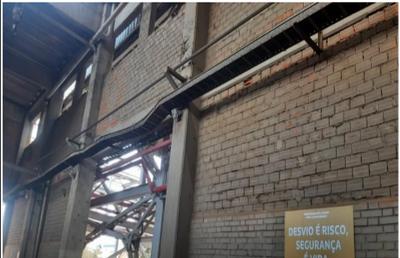
2	ILUMINAÇÃO DE EMERGÊNCIA- INTEGRIDADE	EXTERNO	Foi evidenciado que o ambiente possui sistema de iluminação de emergência em bom estado de conservação.	NADA CONSTA	-

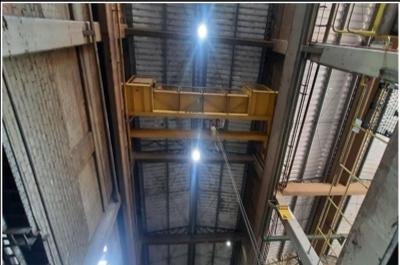
3	ILUMINAÇÃO- INTEGRIDADE	EXTERNO	Foi evidenciado que o ambiente possui iluminação em bom estado de conservação.	NADA CONSTA	-

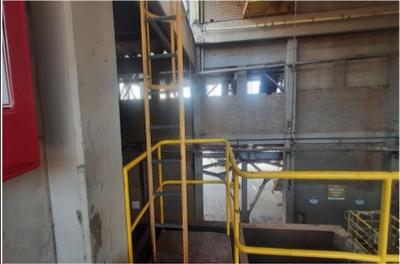
4	ÁREA DE ACESSO - INTEGRIDADE	EXTERNO	Foi evidenciado que a área de acesso encontra-se em bom estado de conservação.	NADA CONSTA	-

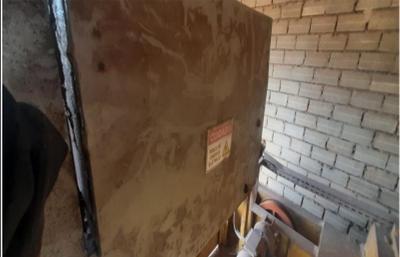
5	PAINEL ELÉTRICO - INTERGRIDADE	EXTERNO	Foi evidenciado que o painel elétrico encontra-se com ausência de sinalização de segurança.	Necessário instalar sinalização do painel quanto ao perigo de choque elétrico e restrição de acesso por pessoas não autorizadas.	P-3

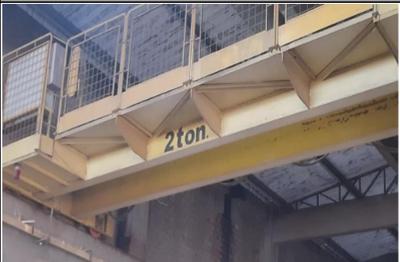
Nº	LOCAL INSPECIONADO	TIPO DE INSPEÇÃO	SITUAÇÃO ENCONTRADA	RECOMENDAÇÃO	PRIORIDADE	FOTO
6	DEMARCAÇÃO DA ÁREA - TRANSPORTE DE CARGA - INTEGRIDADE	EXTERNO	Foi evidenciado que o equipamento possui demarcação da área.	NADA CONSTA	-

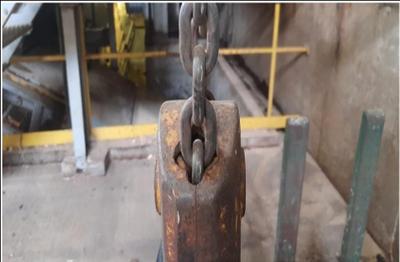
7	CABO DE AÇO - INTEGRIDADE	EXTERNO	Foi evidenciado que o cabo de aço encontra-se em bom estado de conservação.	NADA CONSTA	-

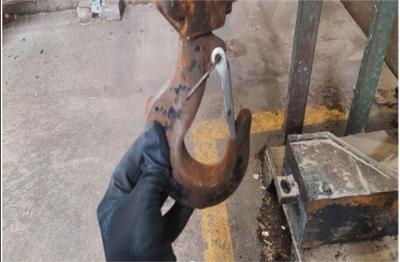
8	GANCHO DO MOITÃO - INTEGRIDADE	EXTERNO	Foi evidenciado que o gancho do moitão encontra-se em processo de corrosão.	Necessário realizar tratamento e pintura no gancho do moitão	P-3

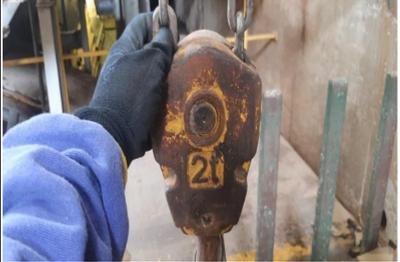
9	ROLDANAS - INTEGRIDADE	EXTERNO	Foi evidenciado que a roldana encontra-se em processo de corrosão.	Necessário realizar tratamento e pintura na roldana.	P-3

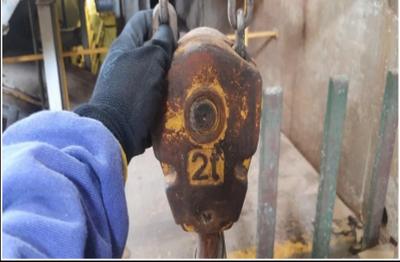
10	GANCHO MOITÃO - IDENTIFICAÇÃO CAPACIDADE	EXTERNO	Foi evidenciado que o gancho do moitão possui identificação de capacidade.	NADA CONSTA	-

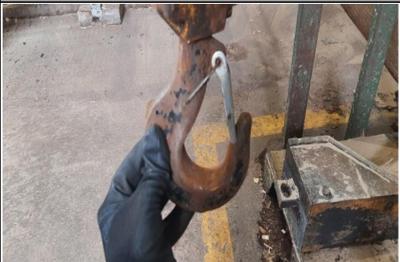
Nº	LOCAL INSPECIONADO	TIPO DE INSPEÇÃO	SITUAÇÃO ENCONTRADA	RECOMENDAÇÃO	PRIORIDADE	FOTO
11	GANCHO MOITÃO - TRAVA	EXTERNO	Foi evidenciado que a trava do moitão encontra-se em bom estado de conservação.	NADA CONSTA	-

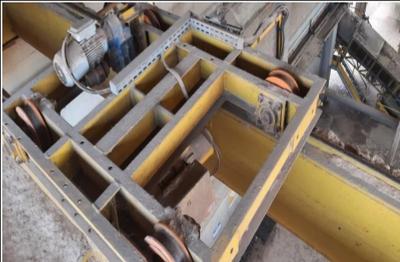
12	DROMO - INTEGRIDADE	EXTERNO	Foi evidenciado que o dromo encontra-se em bom estado de conservação.	NADA CONSTA	-

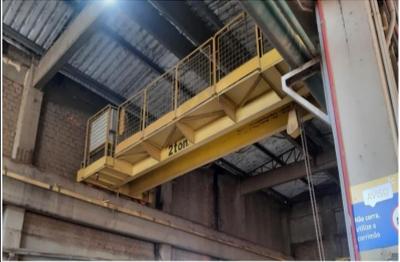
13	SINAL SONORO - INTEGRIDADE	EXTERNO	Foi evidenciado que o equipamento possui sinal sonoro em bom estado de conservação.	NADA CONSTA	-

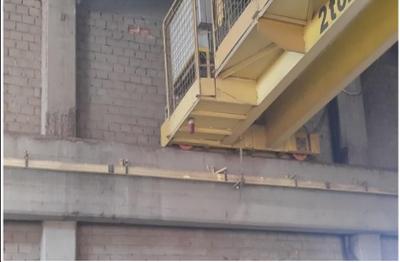
14	SINAL LUMINOSO - INTEGRIDADE	EXTERNO	Foi evidenciado que o equipamento não possui sinal luminoso.	Necessário instalar sinal luminoso no equipamento.	P-1

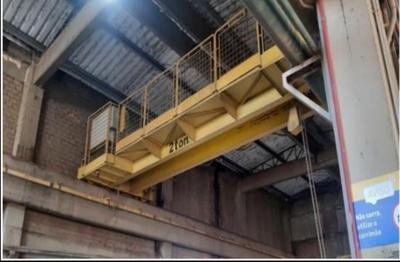
15	PLAQUETA - INTEGRIDADE	EXTERNO	Foi evidenciado que a ponte rolante não possui plaquetas contendo seus dados técnicos.	Necessário providenciar plaqueta de identificação da ponte rolante conforme a norma.	P-1

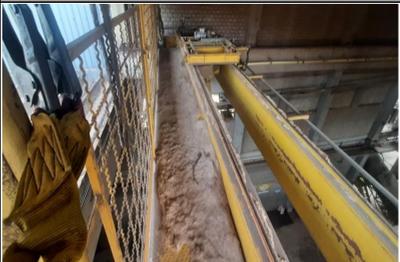
Nº	LOCAL INSPECIONADO	TIPO DE INSPEÇÃO	SITUAÇÃO ENCONTRADA	RECOMENDAÇÃO	PRIORIDADE	FOTO
16	PASSARELA - INTEGRIDADE	EXTERNO	Foi evidenciado que a passarela encontra-se com excesso de sujidade.	Necessário realizar limpeza periódica da área.	P-3

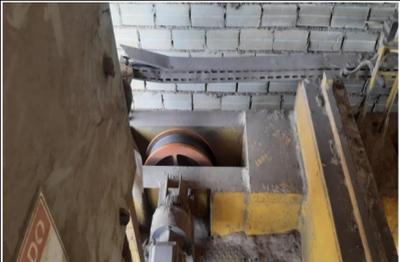
17	RODAS - INTEGRIDADE	EXTERNO	Foi evidenciado que as rodas do equipamento encontram-se em bom estado de conservação.	NADA CONSTA	-

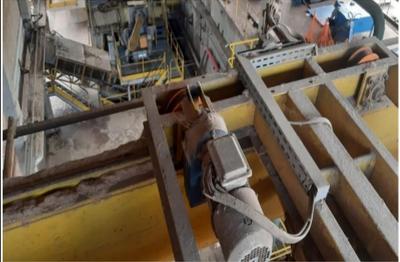
18	MOTOR - INTEGRIDADE	EXTERNO	Foi evidenciado que o equipamento encontra-se em bom estado de conservação.	Necessário pintar tampa da ventoinha do motor em amarelo conforme NR-26 e NBR 7195.	P-3

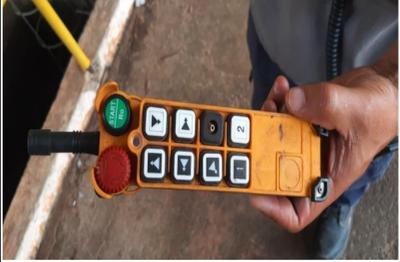
19	CONTROLE DE COMANDO - INTEGRIDADE	EXTERNO	Foi evidenciado que o controle de comando encontra-se com um de seus botões avariado.	Necessário realizar manutenção no controle de comando a fim de consertar o botão que se encontra avariado	P-2

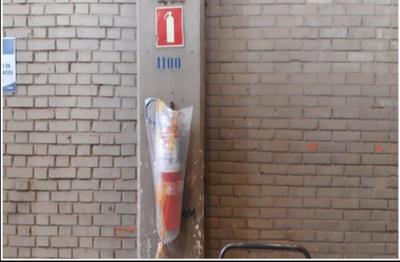
20	EXTINTOR DE INCÊNDIO - INTEGRIDADE	EXTERNO	foi evidenciado que o ambiente possui extintor de incêndio.	NADA CONSTA	-

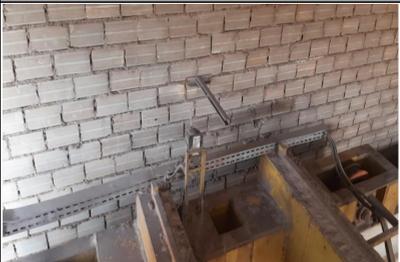
Nº	LOCAL INSPECIONADO	TIPO DE INSPEÇÃO	SITUAÇÃO ENCONTRADA	RECOMENDAÇÃO	PRIORIDADE	FOTO
21	FIM DO CURSO DE IÇAMENTO - INTEGRIDADE	EXTERNO	Foi evidenciado que o sensor de fim de curso do equipamento encontra-se em bom estado de conservação.	NADA CONSTA	-

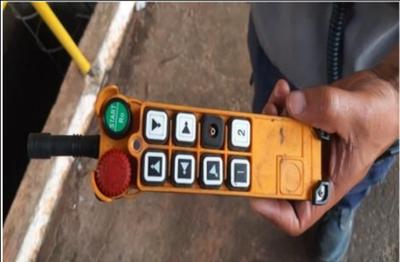
22	BOTÃO DE EMERGÊNCIA- INTEGRIDADE	EXTERNO	Foi evidenciado que o equipamento possui botão de emergência.	NADA CONSTA	-

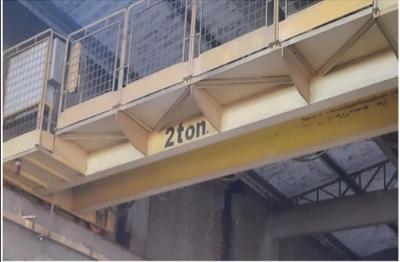
23	IDENTIFICAÇÃO DE CAPACIDADE- INTEGRIDADE	EXTERNO	Foi evidenciado que o equipamento possui identificação de capacidade.	NADA CONSTA	-

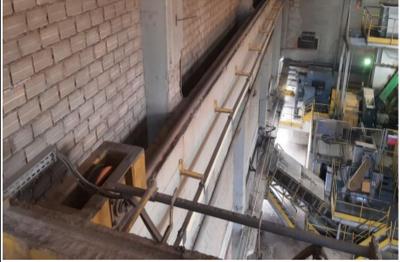
24	TRILHOS- INTEGRIDADE	EXTERNO	Foi evidenciado que os trilhos do equipamento encontram-se em bom estado de conservação.	NADA CONSTA	-

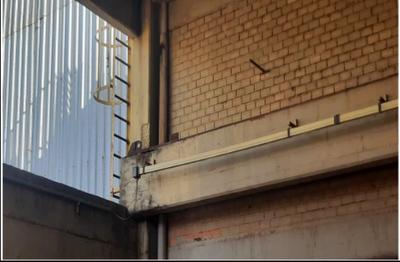
25	BATENTES- INTEGRIDADE	EXTERNO	Foi evidenciado que os batentes do equipamento encontram-se em bom estado de conservação.	NADA CONSTA	-

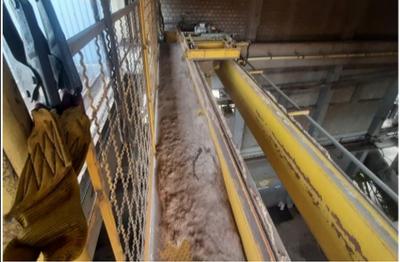
Nº	LOCAL INSPECIONADO	TIPO DE INSPEÇÃO	SITUAÇÃO ENCONTRADA	RECOMENDAÇÃO	PRIORIDADE	FOTO
26	GUARDA CORPO - INTEGRIDADE	EXTERNO	Foi evidenciado que o guarda corpo encontra-se em bom estado de conservação.	NADA CONSTA	-
