suzano	SUZANO PAPEL E CELULOSE	
RELATÓRIO DE INSPEÇÃO NR-11		Relatório 11-0912	Página 1
		Obra 10110	Revisão 0

INSPEÇÃO DE INTEGRIDADE CONFORME NR-11

SUZANO PAPEL E CELULOSE

503PTR102 - ALCALINA A 3 TON PRODCEL

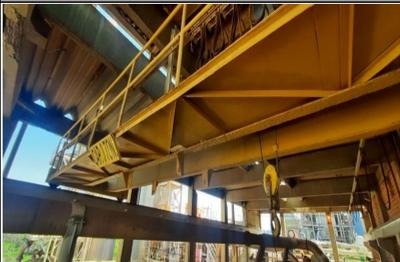
Nº	LOCAL INSPECIONADO	TIPO DE INSPEÇÃO	SITUAÇÃO ENCONTRADA	RECOMENDAÇÃO	PRIORIDADE	FOTO
1	TAG - IDENTIFICAÇÃO	EXTERNO	Foi evidenciado que o equipamento não possui identificação de TAG	Necessário providenciar instalação de identificação de TAG.	P-1

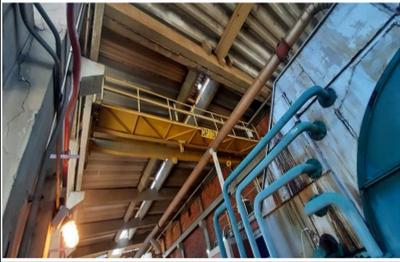
2	ILUMINAÇÃO- INTEGRIDADE	EXTERNO	Foi evidenciado que o equipamento encontra-se em estado de conservação.	NADA CONSTA	-

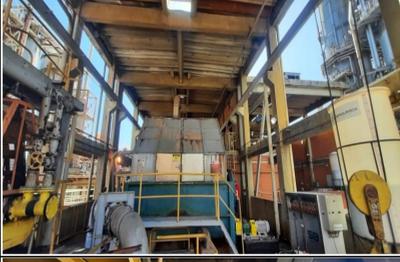
3	ILUMINAÇÃO DE EMERGÊNCIA- INTEGRIDADE	EXTERNO	Foi evidenciado que o equipamento encontra-se em estado de não funcionamento.	Necessário providenciar instalação de equipamento de iluminação de emergência.	P-2

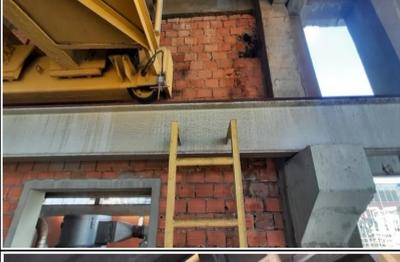
4	ÁREA DE ACESSO - INTEGRIDADE	EXTERNO	Foi evidenciado que a área de acesso à ponte rolante encontra-se inadequada, considerando que a localização atual da escada marinheiro dificulta o acesso seguro, onde obriga os trabalhadores a transitarem pelo trilho para alcançar a ponte, expondo-os a riscos potenciais e comprometendo as condições de segurança no local.	Necessário readequar a área de acesso, garantindo que a escada marinheiro da ponte rolante seja facilmente acessível e ofereça condições de acesso seguro de acordo com o item 11.1.3 da NR-11.	P-0

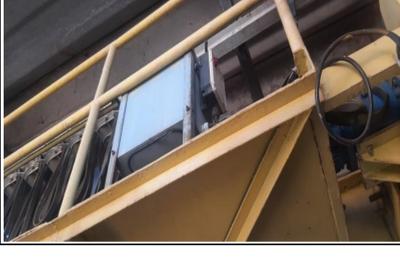
5	PAINEL ELÉTRICO - INTERGRIDADE	EXTERNO	Foi evidenciado que o painel elétrico encontra-se em bom estado de conservação.	NADA CONSTA	-

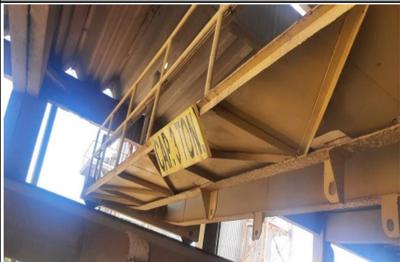
Nº	LOCAL INSPECIONADO	TIPO DE INSPEÇÃO	SITUAÇÃO ENCONTRADA	RECOMENDAÇÃO	PRIORIDADE	FOTO
6	DEMARCAÇÃO DA ÁREA - TRANSPORTE DE CARGA - INTEGRIDADE	EXTERNO	Foi evidenciado que o equipamento possui demarcação da área.	NADA CONSTA	-

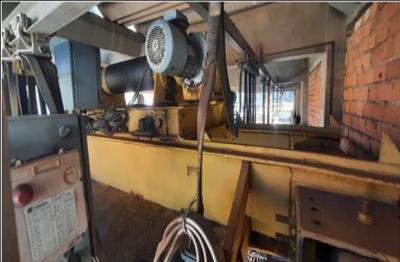
7	CABOS DE AÇO - INTEGRIDADE	EXTERNO	Foi evidenciado que o cabo de aço encontra-se em bom estado de conservação.	NADA CONSTA	-

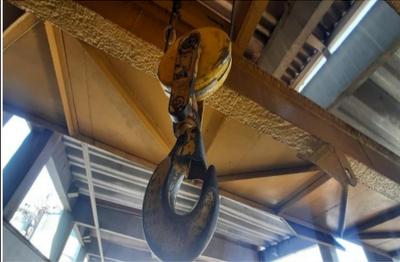
8	GANCHO DO MOITÃO - INTEGRIDADE	EXTERNO	Foi evidenciado que o gancho do moitão encontra-se em bom estado de conservação.	NADA CONSTA	-

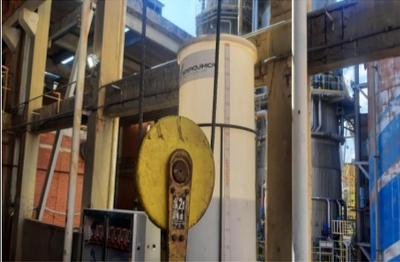
9	ROLDANAS - INTEGRIDADE	EXTERNO	Foi evidenciado que o equipamento encontra-se em bom estado de conservação.	NADA CONSTA	-

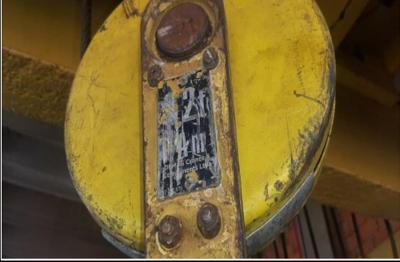
10	ROLDANA DO MOITÃO - IDENTIFICAÇÃO CAPACIDADE	EXTERNO	Foi evidenciado que a roldana do moitão possui identificação de capacidade danificada	Necessário substituir identificação de capacidade	P-1

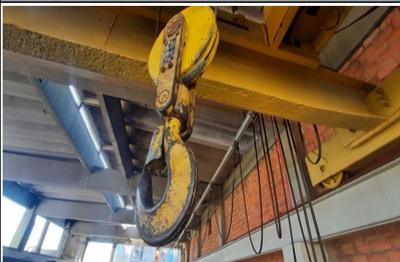
Nº	LOCAL INSPECIONADO	TIPO DE INSPEÇÃO	SITUAÇÃO ENCONTRADA	RECOMENDAÇÃO	PRIORIDADE	FOTO
11	GANCHO MOITÃO - TRAVA	EXTERNO	Foi evidenciado que a trava do moitão encontra-se em bom estado de conservação.	NADA CONSTA	-

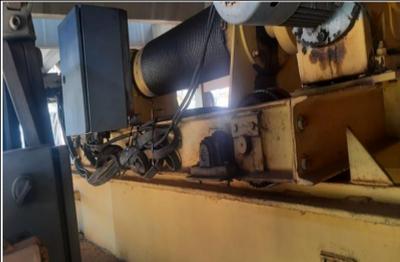
12	DROMO - INTEGRIDADE	EXTERNO	Foi evidenciado que o dromo encontra-se em bom estado de conservação.	NADA CONSTA	-

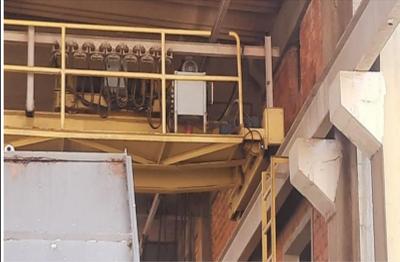
13	SINAL SONORO - INTEGRIDADE	EXTERNO	Foi evidenciado que a área não possui instalação de sinal sonoro.	Necessário providenciar instalação de equipamento de sinal sonoro.	P-1

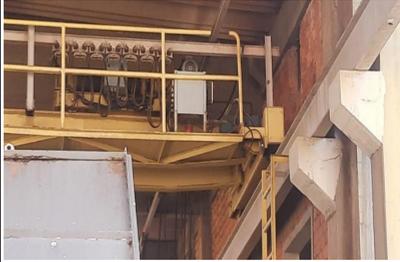
14	SINAL LUMINOSO - INTEGRIDADE	EXTERNO	Foi evidenciado que a área possui instalação de sinal luminoso.	NADA CONSTA	-

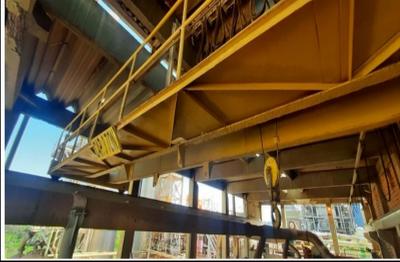
15	PLAQUETA - INTEGRIDADE	EXTERNO	Foi verificado que a ponte rolante não possui plaquetas contendo seus dados técnicos.	Necessário providenciar plaqueta de identificação da ponte rolante conforme a norma.	P-1

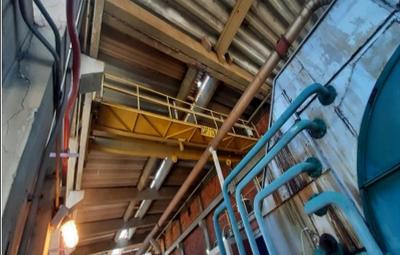
Nº	LOCAL INSPECIONADO	TIPO DE INSPEÇÃO	SITUAÇÃO ENCONTRADA	RECOMENDAÇÃO	PRIORIDADE	FOTO
16	PASSARELA - INTEGRIDADE	EXTERNO	Foi evidenciado que a passarela encontra-se em bom estado de conservação.	NADA CONSTA	-

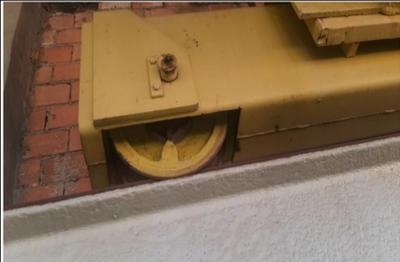
17	RODAS - INTEGRIDADE	EXTERNO	Foi evidenciado que as rodas do equipamento encontram-se em bom estado de conservação.	NADA CONSTA	-

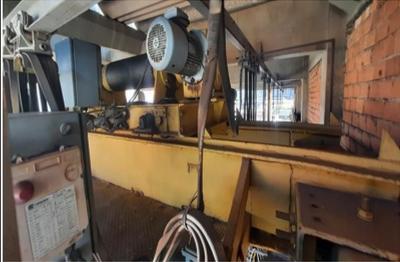
18	MOTOR - INTEGRIDADE	EXTERNO	Foi evidenciado que o equipamento encontra-se em bom estado de conservação.	NADA CONSTA	-

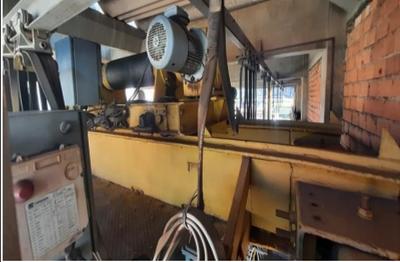
19	MOTOR - INTEGRIDADE	EXTERNO	Foi evidenciado que o equipamento não possui pintura de sinalização de segurança.	Necessário pintar tampa da ventoinha do motor em amarelo conforme NR-26 e NBR 7195.	P-3

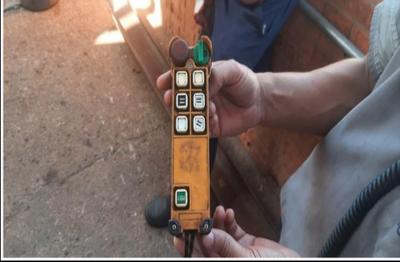
20	CONTROLE DE COMANDO - INTEGRIDADE	EXTERNO	Foi evidenciado que o controle de comando do equipamento encontra-se em bom estado de conservação.	NADA CONSTA	-

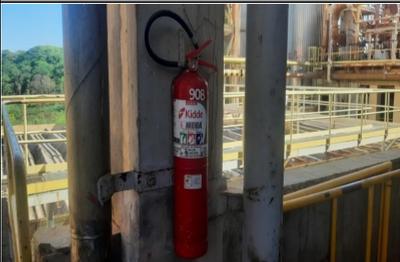
Nº	LOCAL INSPECIONADO	TIPO DE INSPEÇÃO	SITUAÇÃO ENCONTRADA	RECOMENDAÇÃO	PRIORIDADE	FOTO
21	EXTINTOR DE INCÊNDIO - INTEGRIDADE	EXTERNO	A área de instalação da ponte possui extintor de incêndio.	NADA CONSTA	-

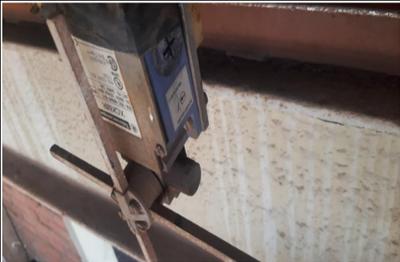
22	FIM DO CURSO DE IÇAMENTO - INTEGRIDADE	EXTERNO	Foi evidenciado que o sensor de fim de curso do equipamento encontra-se em bom estado de conservação.	NADA CONSTA	-

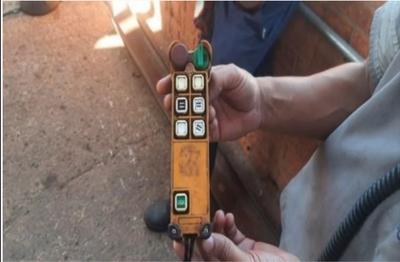
23	BOTÃO DE EMERGÊNCIA- INTEGRIDADE	EXTERNO	Foi evidenciado que o equipamento possui botão de emergência.	NADA CONSTA	-

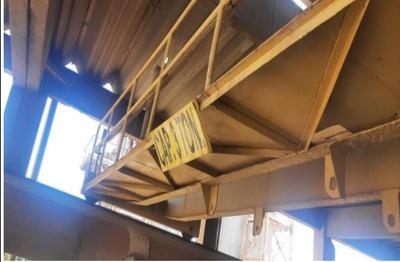
24	IDENTIFICAÇÃO DE CAPACIDADE - INTEGRIDADE	EXTERNO	Foi evidenciado que o equipamento possui identificação de capacidade.	NADA CONSTA	-

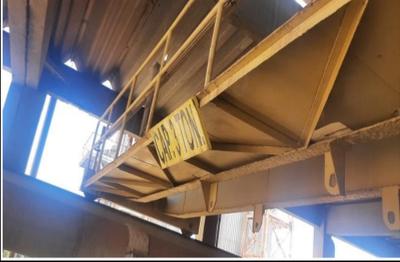
25	IDENTIFICAÇÃO EM LOCAL VISÍVEL - INTEGRIDADE	EXTERNO	Foi evidenciado que o equipamento possui identificação em local visível.	NADA CONSTA	-

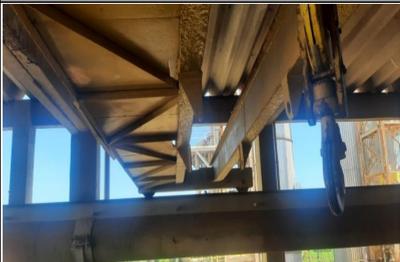
Nº	LOCAL INSPECIONADO	TIPO DE INSPEÇÃO	SITUAÇÃO ENCONTRADA	RECOMENDAÇÃO	PRIORIDADE	FOTO
26	TRILHOS LADO ESQUERDO - INTEGRIDADE	EXTERNO	Foi evidenciado que o trilho do equipamento encontra-se em bom estado de conservação.	NADA CONSTA	-

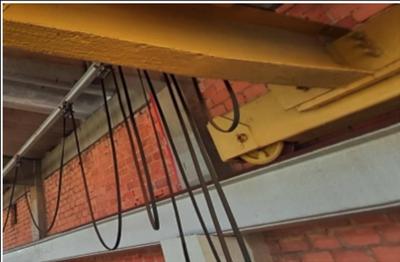
27	TRILHOS LADO DIREITO - INTEGRIDADE	EXTERNO	Foi evidenciado que o trilho do equipamento encontra-se em bom estado de conservação.	NADA CONSTA	-

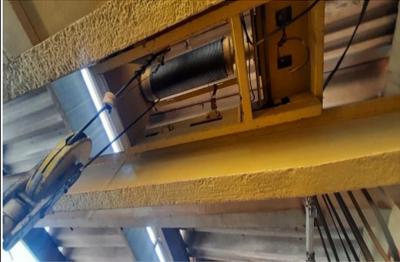
28	CABOS DE AÇO - INTEGRIDADE	EXTERNO	Foi evidenciado que os cabos de aço do equipamento encontram-se em bom estado de conservação.	NADA CONSTA	-

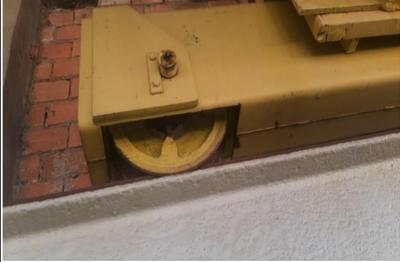
29	BATENTE ESQUERDO - INTEGRIDADE	EXTERNO	Foi evidenciado que o equipamento encontra-se em bom estado de conservação.	NADA CONSTA	-

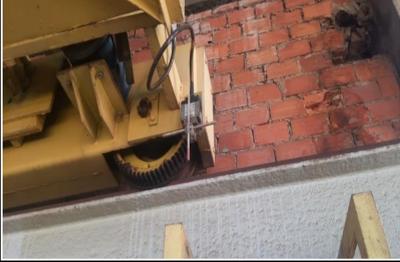
30	BATENTE DIREITO - INTEGRIDADE	EXTERNO	Foi evidenciado que o equipamento encontra-se em bom estado de conservação.	NADA CONSTA	-

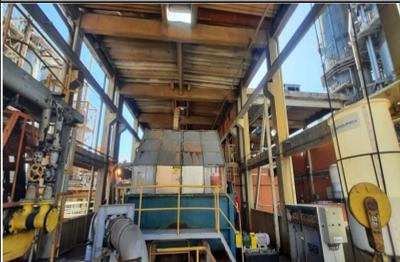
Nº	LOCAL INSPECIONADO	TIPO DE INSPEÇÃO	SITUAÇÃO ENCONTRADA	RECOMENDAÇÃO	PRIORIDADE	FOTO
31	GUARDA CORPO - INTEGRIDADE	EXTERNO	Foi evidenciado que o guarda corpo encontra-se em bom estado de conservação.	NADA CONSTA	-

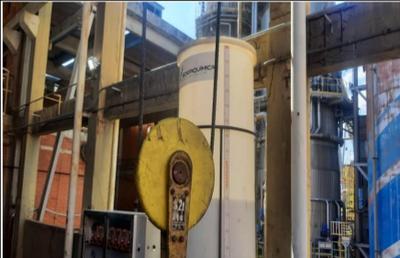
32	CABO DE AÇO DIMENSIONAL	EXTERNO	Foi realizado o dimensional do cabo de aço pela CONERGE.	NADA CONSTA	-

CABO DE AÇO - ENTRADA				
PONTO MEDIDO	Ø nominal (mm)	Ø Mínimo (mm) (Redução em 10%)	Ø Medido (mm)	Redução do Ø em %
1	14,30	12,87	13,60	7,00%
2	14,30	12,87	13,50	8,00%
3	14,30	12,87	13,60	7,00%

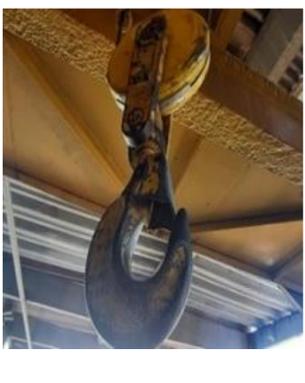
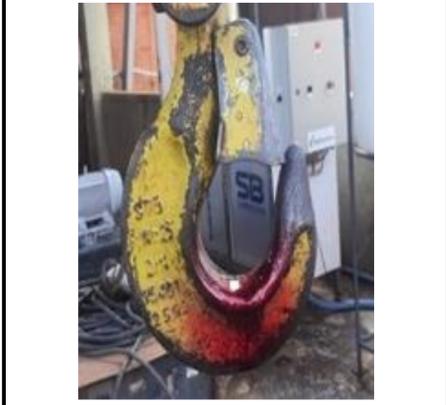
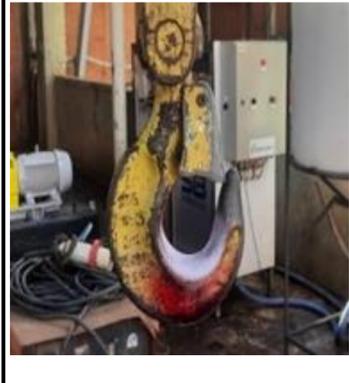
Foi realizado Líquido Penetrante conforme consta na tabela abaixo.
LAUDO: APROVADO

LOCAL EXAMINADO	LOCALIZAÇÃO	TIPO DE DESCONTINUIDADE	LARGURA (mm)	COMPRIMENTO (mm)	LAUDO	
					A	R
Junta 1	ACABAMENTO	ND	-	-	X
