<b>suzano</b>	<b>SUZANO PAPEL E CELULOSE</b>	
<b>RELATÓRIO DE INSPEÇÃO NR-11</b>		Relatório 11-0913	Página 1
		Obra 10110	Revisão 0

# INSPEÇÃO DE INTEGRIDADE CONFORME NR-11

## ALCALINA B 3 TON PRODCEL

Essa vistoria tem validade de 12 meses para a **L1CC40-503PTR101** localizada no COATER – INTRODUTOR DE ESTANGA, inspecionada conforme a NR-11, está sendo LIBERADA para operação, porém necessário atender os prazos estabelecidos e as recomendações citadas em função da Planilha de Inspeção NR-11.

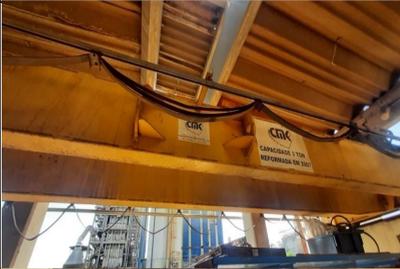
Nº	LOCAL INSPECIONADO	TIPO DE INSPEÇÃO	SITUAÇÃO ENCONTRADA	RECOMENDAÇÃO	PRIORIDADE	FOTO
1	<b>TAG - IDENTIFICAÇÃO</b>	EXTERNO	Foi evidenciado que o equipamento não possui identificação de TAG	Necessário providenciar instalação de identificação de TAG.	P-1

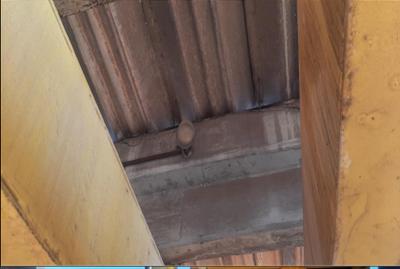
2	<b>ILUMINAÇÃO - INTEGRIDADE</b>	EXTERNO	Foi evidenciado que a iluminação do ambiente encontra-se em bom estado de conservação.	NADA CONSTA	-

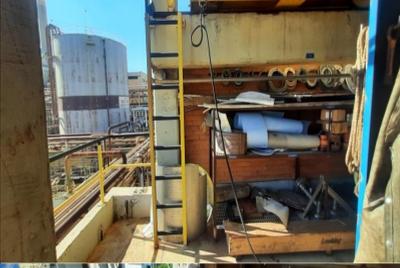
3	<b>ÁREA DE ACESSO - INTEGRIDADE</b>	EXTERNO	Foi evidenciado que a área de acesso encontra-se em bom estado de conservação	NADA CONSTA	-

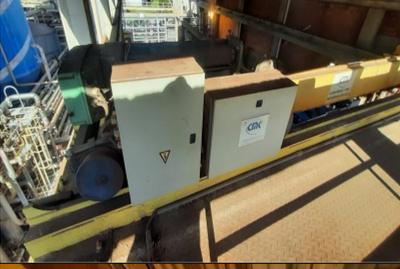
4	<b>PAINEL ELÉTRICO - INTEGRIDADE</b>	EXTERNO	Foi evidenciado que o painel elétrico encontra-se com ausência de sinalização de segurança.	Necessário instalar sinalização do painel quanto ao perigo de choque elétrico e restrição de acesso por pessoas não autorizadas.	P-3

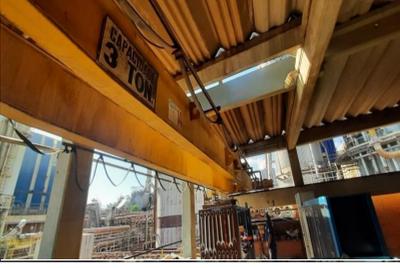
5	<b>DEMARCAÇÃO DA ÁREA - TRANSPORTE DE CARGA</b>	EXTERNO	Foi evidenciado que o equipamento possui demarcação da área.	NADA CONSTA	-

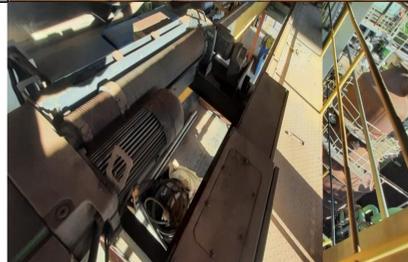
Nº	LOCAL INSPECIONADO	TIPO DE INSPEÇÃO	SITUAÇÃO ENCONTRADA	RECOMENDAÇÃO	PRIORIDADE	FOTO
6	<b>PISO - INTEGRIDADE</b>	EXTERNO	Foi evidenciado que o piso encontra-se em bom estado de conservação.	NADA CONSTA	-

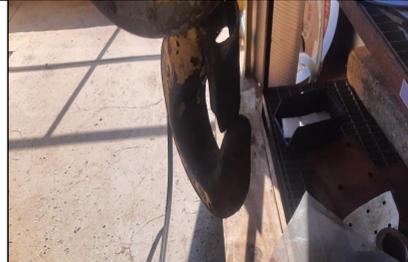
7	<b>GANCHO DO MOITÃO - INTEGRIDADE</b>	EXTERNO	Foi evidenciado que o gancho do moitão encontra-se em processo de corrosão.	Necessário realizar tratamento e pintura no gancho do moitão	P-3

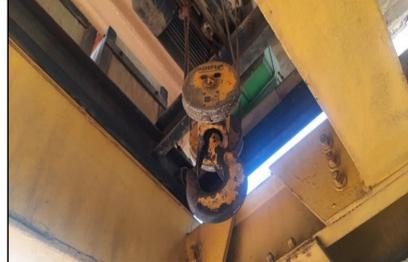
8	<b>ROLDANAS - INTEGRIDADE</b>	EXTERNO	Foi evidenciado que a roldana encontra-se em bom estado de conservação.	NADA CONSTA	-

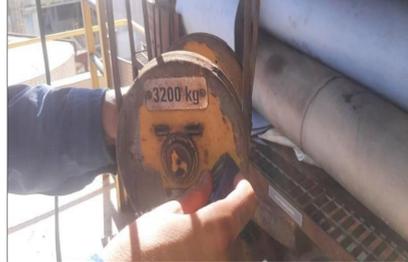
9	<b>GANCHO MOITÃO - IDENTIFICAÇÃO CAPACIDADE</b>	EXTERNO	Foi evidenciado que o gancho do moitão possui identificação de capacidade.	NADA CONSTA	-

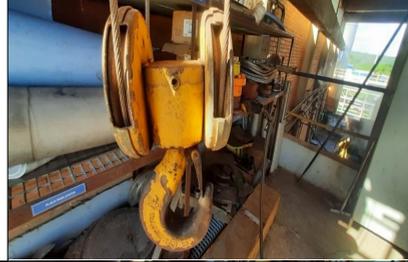
10	<b>GANCHO MOITÃO - TRAVA</b>	EXTERNO	Foi evidenciado que a trava do moitão encontra-se em bom estado de conservação.	NADA CONSTA	-

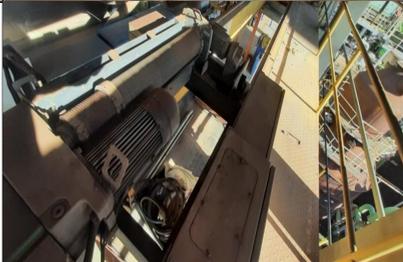
Nº	LOCAL INSPECIONADO	TIPO DE INSPEÇÃO	SITUAÇÃO ENCONTRADA	RECOMENDAÇÃO	PRIORIDADE	FOTO
11	<b>DROMO - INTEGRIDADE</b>	EXTERNO	Foi evidenciado que o dromo encontra-se em bom estado de conservação.	NADA CONSTA	-

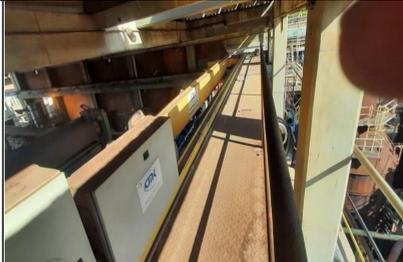
12	<b>SINAL SONORO - INTEGRIDADE</b>	EXTERNO	Foi evidenciado que a área não possui instalação de sinal sonoro.	Necessário providenciar instalação de equipamento de sinal sonoro.	P-1

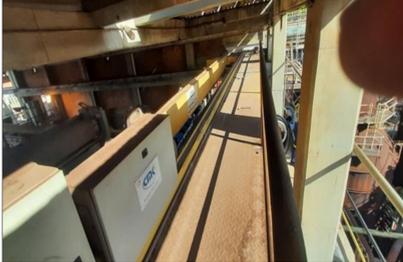
13	<b>SINAL LUMINOSO - INTEGRIDADE</b>	EXTERNO	Foi evidenciado que a área não possui instalação de sinal luminoso.	Necessário providenciar instalação de equipamento de sinal luminoso.	P-1

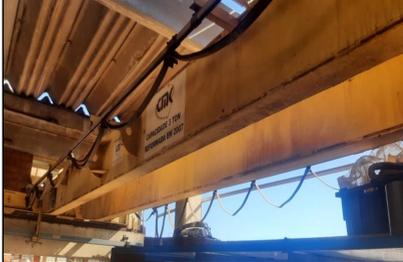
14	<b>PLAQUETA - INTEGRIDADE</b>	EXTERNO	Foi verificado que a ponte rolante não possui plaquetas contendo seus dados técnicos.	Necessário providenciar plaqueta de identificação da ponte rolante conforme a norma.	P-1

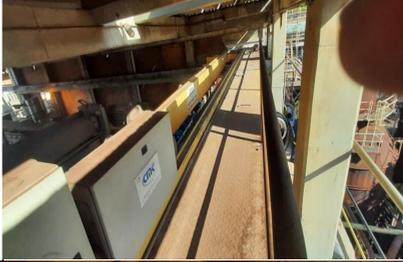
15	<b>PASSARELA - INTEGRIDADE</b>	EXTERNO	Foi evidenciado que a passarela encontra-se em bom estado de conservação.	NADA CONSTA	-

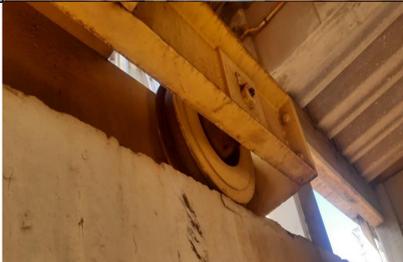
Nº	LOCAL INSPECIONADO	TIPO DE INSPEÇÃO	SITUAÇÃO ENCONTRADA	RECOMENDAÇÃO	PRIORIDADE	FOTO
16	RODAS - INTEGRIDADE	EXTERNO	Foi evidenciado que as rodas do equipamento encontram-se em bom estado de conservação.	NADA CONSTA	-

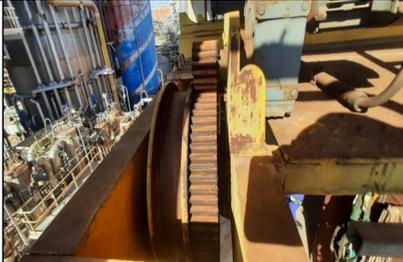
17	MOTOR - INTEGRIDADE	EXTERNO	Foi evidenciado que o equipamento encontra-se em bom estado de conservação.	NADA CONSTA	-

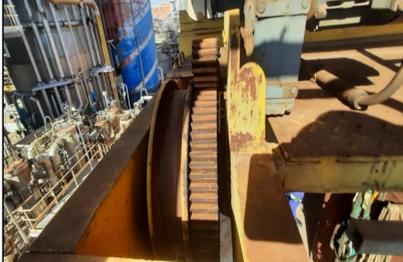
18	MOTOR - INTEGRIDADE	EXTERNO	Foi evidenciado que o equipamento não possui pintura de sinalização de segurança.	Necessário pintar tampa da ventoinha do motor em amarelo conforme NR-26 e NBR 7195.	P-3

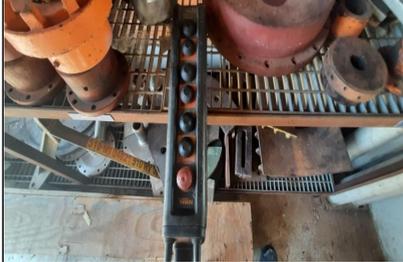
19	CONTROLE DE COMANDO - INTEGRIDADE	EXTERNO	Foi evidenciado que o controle de comando encontra-se em bom estado de conservação.	NADA CONSTA	-

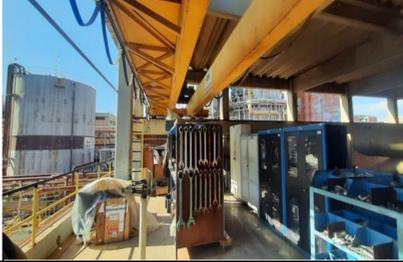
20	EXTINTOR DE INCÊNDIO INTEGRIDADE	EXTERNO	A área de instalação da ponte não possui extintor de incêndio.	Necessário providenciar instalação de extintor de incêndio.	P-1

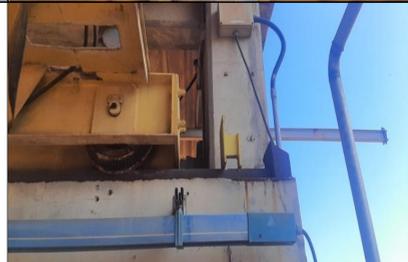
Nº	LOCAL INSPECIONADO	TIPO DE INSPEÇÃO	SITUAÇÃO ENCONTRADA	RECOMENDAÇÃO	PRIORIDADE	FOTO
21	FIM DO CURSO DE IÇAMENTO - INTEGRIDADE	EXTERNO	Foi evidenciado que o sensor de fim de curso do equipamento encontra-se em bom estado de conservação.	NADA CONSTA	-

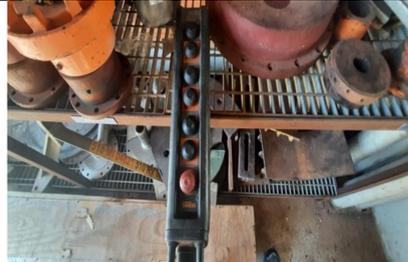
22	BOTÃO DE EMERGÊNCIA - INTEGRIDADE	EXTERNO	Foi evidenciado que o equipamento possui botão de emergência.	NADA CONSTA	-

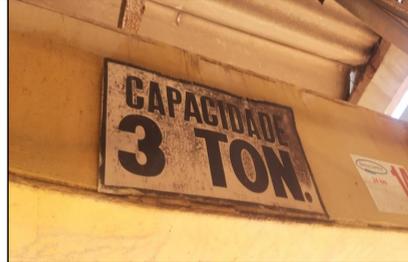
23	IDENTIFICAÇÃO DE CAPACIDADE - INTEGRIDADE	EXTERNO	Foi evidenciado que o equipamento possui identificação de capacidade.	NADA CONSTA	-

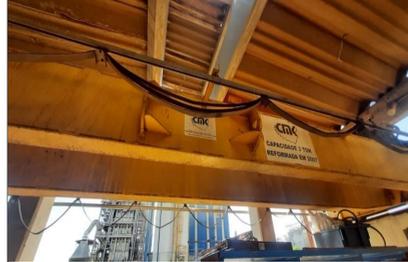
24	IDENTIFICAÇÃO EM LOCAL VISÍVEL - INTEGRIDADE	EXTERNO	Foi evidenciado que o equipamento possui identificação em local visível.	NADA CONSTA	-

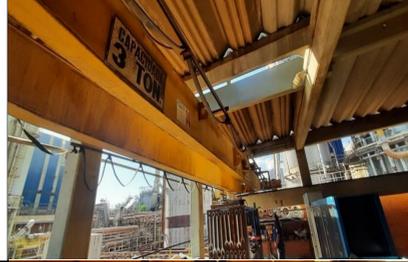
25	TRILHOS LADO ESQUERDO - INTEGRIDADE	EXTERNO	Foi evidenciado que os trilhos do equipamento encontram-se em bom estado de conservação.	NADA CONSTA	-

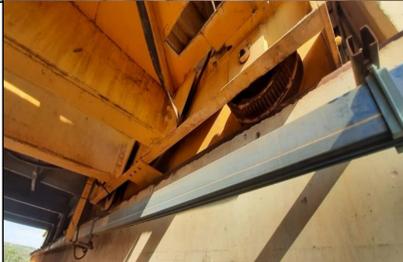
Nº	LOCAL INSPECIONADO	TIPO DE INSPEÇÃO	SITUAÇÃO ENCONTRADA	RECOMENDAÇÃO	PRIORIDADE	FOTO
26	TRILHOS LADO DIREITO - INTEGRIDADE	EXTERNO	Foi evidenciado que os trilhos do equipamento encontram-se em bom estado de conservação.	NADA CONSTA	-

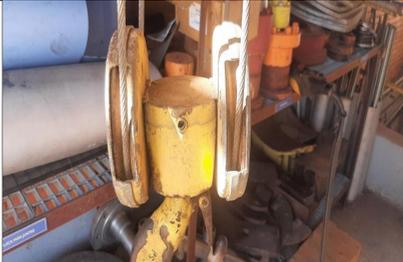
27	CABOS DE AÇO - INTEGRIDADE	EXTERNO	Foi evidenciado que o equipamento encontra-se em bom estado de conservação.	NADA CONSTA	-

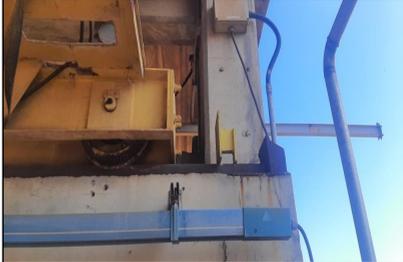
28	BATENTES	EXTERNO	Foi evidenciado que as batentes do equipamento encontram-se em bom estado de conservação.	NADA CONSTA	-

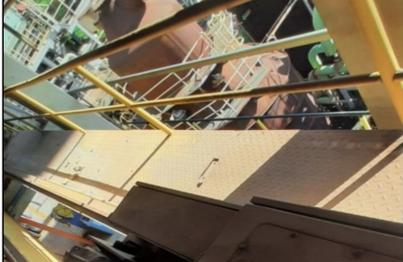
29	GUARDA CORPO - INTEGRIDADE	EXTERNO	Foi evidenciado que o guarda corpo encontra-se em bom estado de conservação.	NADA CONSTA	-

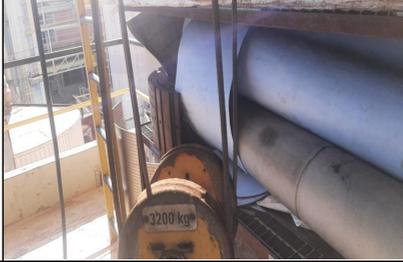
30	CABO DE AÇO DIMENSIONAL	EXTERNO	Foi realizado o dimensional do cabo de aço pela CONERGE.	NADA CONSTA	-

<b>CABO DE AÇO - ENTRADA</b>				
<b>PONTO MEDIDO</b>	<b>Ø nominal (mm)</b>	<b>Ø Mínimo (mm) (Redução em 10%)</b>	<b>Ø Medido (mm)</b>	<b>Redução do Ø em %</b>
1	19,10	17,19	19,70	-
2	19,10	17,19	19,80	-
3	19,10	17,19	19,70	-
