SUZANO	SUZANO PAPEL E CELULOSE	
RELATÓRIO DE INSPEÇÃO NR-11		Relatório 11-0920	Página 1
		Obra 10110	Revisão 0

INSPEÇÃO DE INTEGRIDADE CONFORME NR-11

506PTR107 - RIPASA 12 TON

Através dos dados coletados e utilizando como referência a norma NR-11, forneceremos um laudo técnico referente à situação de integridade da ponte rolante **506PTR107** a fim de indicar as adequações quanto à segurança estrutural e suas respectivas recomendações e soluções de conservação. A inspeção visual e análise em conjunto com a avaliação das características estruturais dos elementos formam uma parte essencial e importante no processo de reabilitação e conservação da integridade da ponte rolante, sendo que o este relatório de Inspeção é composto por:

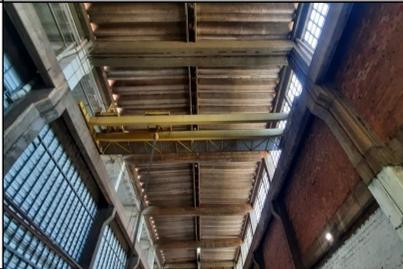
Nº	LOCAL INSPECIONADO	TIPO DE INSPEÇÃO	SITUAÇÃO ENCONTRADA	RECOMENDAÇÃO	PRIORIDADE	FOTO
1	TAG - IDENTIFICAÇÃO	EXTERNO	Foi evidenciado que o equipamento não possui identificação de TAG.	Necessário providenciar instalação de identificação de tag.	P-1

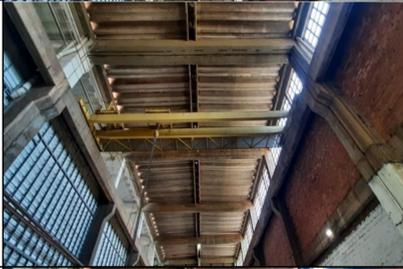
2	ILUMINAÇÃO- INTEGRIDADE	EXTERNO	Foi evidenciado que a área de instalação da ponte possui sistema de iluminação em bom estado de conservação.	NADA CONSTA	-

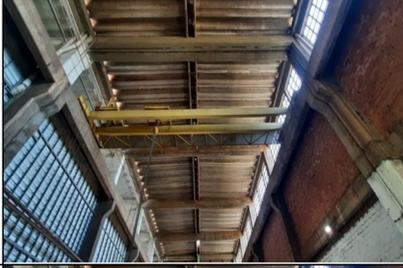
3	ILUMINAÇÃO DE EMERGÊNCIA- INTEGRIDADE	EXTERNO	Foi evidenciado que o equipamento encontra-se em estado de não funcionamento.	Necessário providenciar instalação de equipamento de iluminação de emergência.	P-1

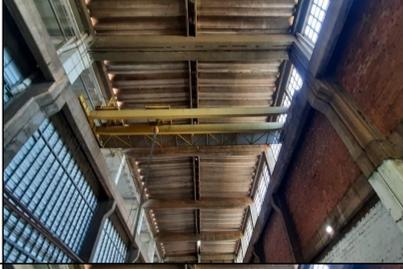
4	ÁREA DE ACESSO - INTEGRIDADE	EXTERNO	Foi evidenciado que o equipamento não possui área de acesso adequada.	Necessário providenciar instalação de equipamento de acesso.	P-1

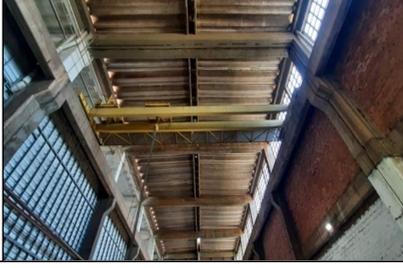
5	DEMARCAÇÃO DA ÁREA - TRANSPORTE DE CARGA	EXTERNO	Foi evidenciado que o equipamento não possui demarcação da área.	Necessário providenciar instalação de identificação do transporte de carga.	P-2

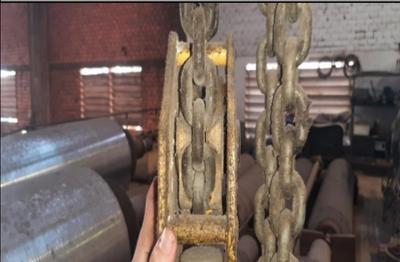
Nº	LOCAL INSPECIONADO	TIPO DE INSPEÇÃO	SITUAÇÃO ENCONTRADA	RECOMENDAÇÃO	PRIORIDADE	FOTO
6	CABO DE AÇO - INTEGRIDADE	EXTERNO	Foi evidenciado que a corrente encontra-se em bom estado de conservação.	NADA CONSTA	-

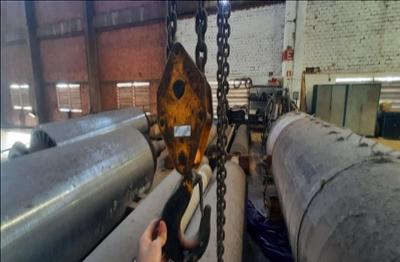
7	GANCHO DO MOITÃO - INTEGRIDADE	EXTERNO	Foi evidenciado que o gancho do moitão encontra-se em bom estado de conservação.	NADA CONSTA	-

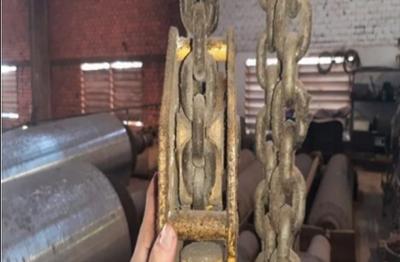
8	ROLDANAS - INTEGRIDADE	EXTERNO	Foi evidenciado que a roldana encontra-se em bom estado de conservação	NADA CONSTA	-

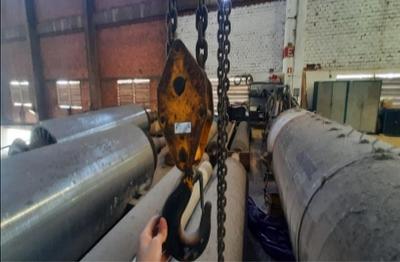
9	GANCHO MOITÃO - IDENTIFICAÇÃO CAPACIDADE	EXTERNO	Foi evidenciado que o equipamento possui identificação de capacidade danificada.	Necessário realizar instalação de identificação de capacidade.	P-1

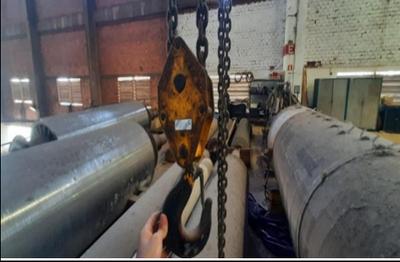
10	GANCHO MOITÃO - TRAVA	EXTERNO	Foi evidenciado que a trava do moitão encontra-se em bom estado de conservação.	NADA CONSTA	-

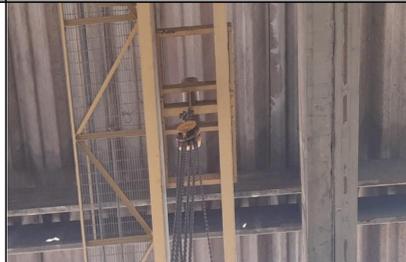
Nº	LOCAL INSPECIONADO	TIPO DE INSPEÇÃO	SITUAÇÃO ENCONTRADA	RECOMENDAÇÃO	PRIORIDADE	FOTO
11	DROMO - INTEGRIDADE	EXTERNO	Foi evidenciado que o dromo encontra-se em bom estado de conservação.	NADA CONSTA	-

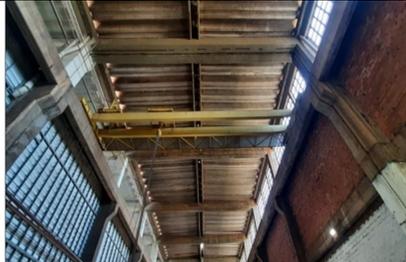
12	SINAL SONORO - INTEGRIDADE	EXTERNO	Foi evidenciado que a área não possui instalação de sinal sonoro.	Necessário providenciar instalação de equipamento de sinal sonoro.	P-1

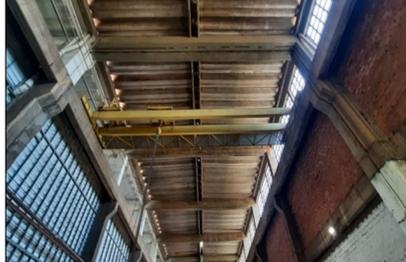
13	SINAL LUMINOSO - INTEGRIDADE	EXTERNO	Foi evidenciado que a área não possui instalação de sinal luminoso.	Necessário providenciar instalação de equipamento de sinal luminoso.	P-1

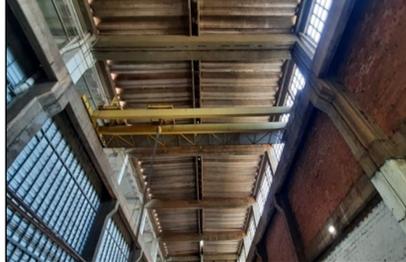
14	PLAQUETA - INTEGRIDADE	EXTERNO	Foi verificado que a ponte rolante não possui plaquetas contendo seus dados técnicos.	Necessário providenciar plaqueta de identificação da ponte rolante conforme a norma.	P-1

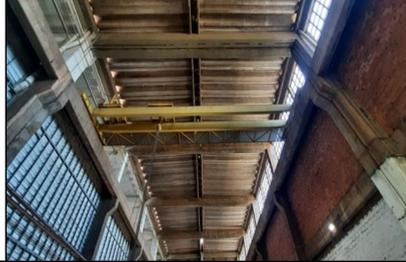
15	PASSARELA - INTEGRIDADE	EXTERNO	Foi evidenciado que o equipamento não possui área de acesso adequada.	Necessário providenciar acesso adequado ao equipamento.	P-1

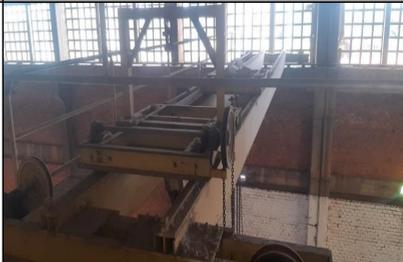
Nº	LOCAL INSPECIONADO	TIPO DE INSPEÇÃO	SITUAÇÃO ENCONTRADA	RECOMENDAÇÃO	PRIORIDADE	FOTO
16	RODAS - INTEGRIDADE	EXTERNO	Foi evidenciado que as rodas do equipamento encontram-se em bom estado de conservação.	NADA CONSTA	-

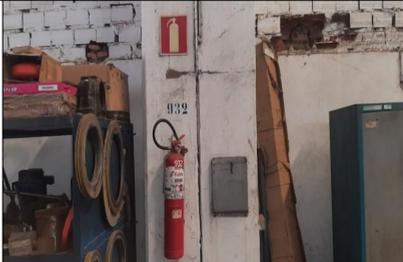
17	EXTINTOR DE INCÊNDIO - INTEGRIDADE	EXTERNO	Foi evidenciado que o ambiente onde encontra-se o equipamento possui extintor de incêndio	NADA CONSTA	-

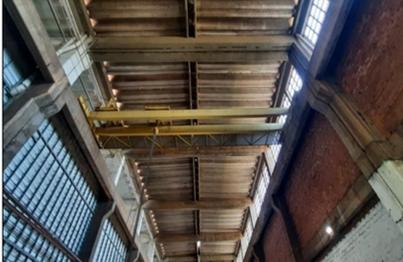
18	IDENTIFICAÇÃO DE CAPACIDADE - INTEGRIDADE	EXTERNO	Foi evidenciado que o equipamento não possui identificação de capacidade.	Necessário providenciar instalação do equipamento de identificação de capacidade.	P-1

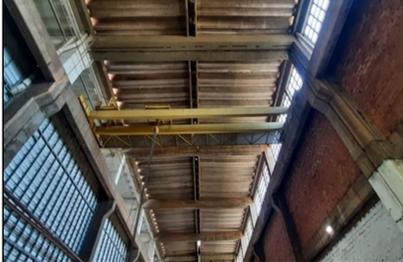
19	IDENTIFICAÇÃO EM LOCAL VISÍVEL - INTEGRIDADE	EXTERNO	Foi evidenciado que o equipamento não possui identificação em local visível.	Necessário providenciar instalação do equipamento de identificação em local visível.	P-1

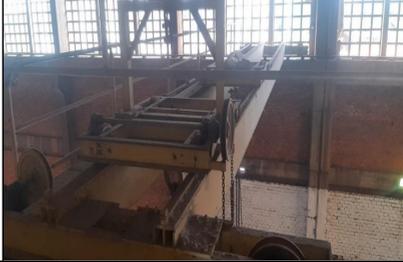
20	TRILHOS CARRINHO DO DROMO	EXTERNO	Foi evidenciado que os trilhos do carrinho do dromo encontram-se em bom estado de conservação.	NADA CONSTA	-

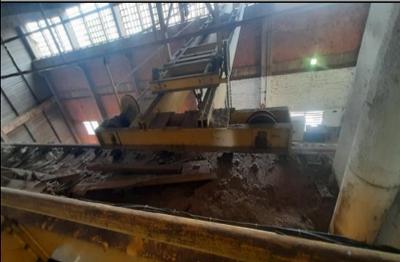
Nº	LOCAL INSPECIONADO	TIPO DE INSPEÇÃO	SITUAÇÃO ENCONTRADA	RECOMENDAÇÃO	PRIORIDADE	FOTO
21	TRILHOS LADO ESQUERDO - INTEGRIDADE	EXTERNO	Foi evidenciado que o equipamento encontra-se em bom estado de conservação.	NADA CONSTA	-

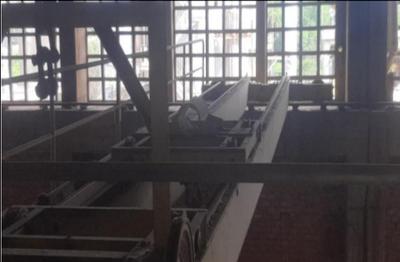
22	TRILHOS LADO DIREITO - INTEGRIDADE	EXTERNO	Foi evidenciado que o equipamento encontra-se em bom estado de conservação.	NADA CONSTA	-

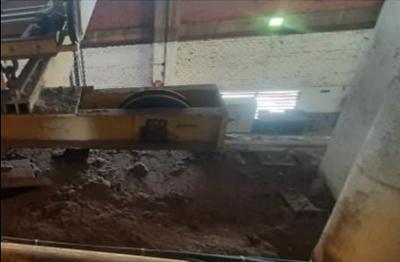
23	BATENTE DIREITO - INTEGRIDADE	EXTERNO	Foi evidenciado que as batentes do equipamento encontram-se em bom estado de conservação.	NADA CONSTA	-

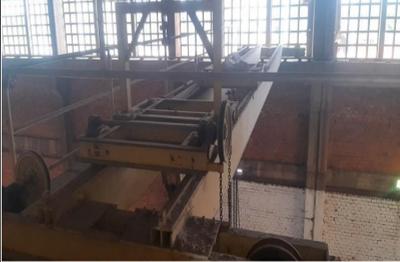
24	GUARDA CORPO - INTEGRIDADE	EXTERNO	Foi evidenciado que o guarda corpo encontra-se em bom estado de conservação.	NADA CONSTA	-
