<b>SUZANO</b>	<b>SUZANO PAPEL E CELULOSE</b>	
<b>RELATÓRIO DE INSPEÇÃO NR-11</b>		Relatório 11-0914	Página 1
		Obra 10110	Revisão 0

# INSPEÇÃO DE INTEGRIDADE CONFORME NR-11

## SUZANO PAPEL E CELULOSE

### 720PTR001 - ALSTOM 50 TON

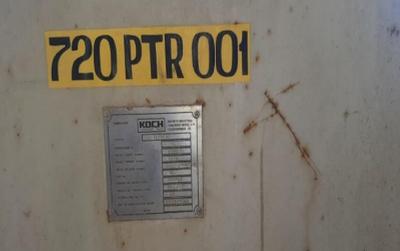
Nº	LOCAL INSPECIONADO	TIPO DE INSPEÇÃO	SITUAÇÃO ENCONTRADA	RECOMENDAÇÃO	PRIORIDADE	FOTO
1	<b>TAG - IDENTIFICAÇÃO</b>	EXTERNO	Foi evidenciado que o equipamento possui identificação de TAG.	NADA CONSTA	-

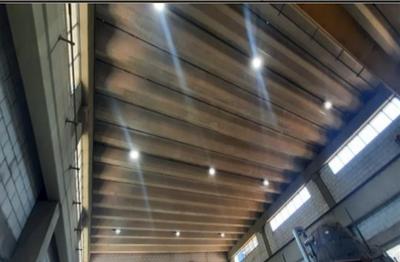
2	<b>ILUMINAÇÃO DE EMERGÊNCIA- INTEGRIDADE</b>	EXTERNO	Foi evidenciado que o ambiente possui sistema de iluminação em bom estado de conservação.	NADA CONSTA	-

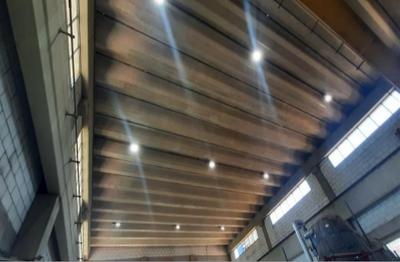
3	<b>ILUMINAÇÃO - INTEGRIDADE</b>	EXTERNO	Foi evidenciado que o ambiente possui sistema de iluminação de emergência em bom estado de conservação.	NADA CONSTA	-

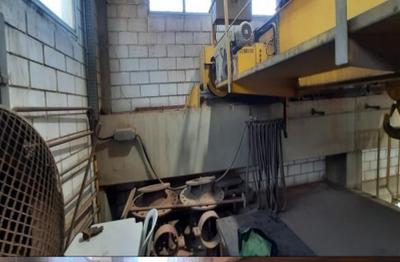
4	<b>ACESSO - INTEGRIDADE</b>	EXTERNO	Foi evidenciado que o acesso ao equipamento encontra-se inadequado.	Necessário instalar meio de acesso adequado ao equipamento, de modo a proporcionar segurança aos trabalhadores.	P-0

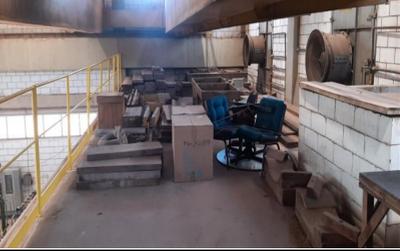
5	<b>ÁREA DE ACESSO - INTEGRIDADE</b>	EXTERNO	Foi evidenciado que a área de acesso encontra-se em inconformidade devido excesso de sujeira e objetos	Necessário realizar limpeza e organização periódica.	P-3

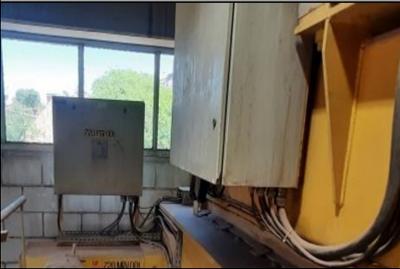
Nº	LOCAL INSPECIONADO	TIPO DE INSPEÇÃO	SITUAÇÃO ENCONTRADA	RECOMENDAÇÃO	PRIORIDADE	FOTO
6	<b>PAINEL ELÉTRICO - INTEGRIDADE</b>	EXTERNO	Foi evidenciado que o painel elétrico encontra-se com ausência de sinalização de segurança.	Necessário instalar sinalização do painel quanto ao perigo de choque elétrico e restrição de acesso por pessoas não autorizadas.	P-3

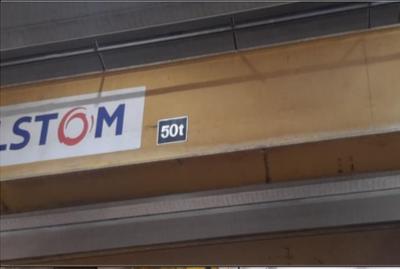
7	<b>DEMARCAÇÃO DA ÁREA - TRANSPORTE DE CARGA - INTEGRIDADE</b>	EXTERNO	Foi evidenciado que o equipamento possui demarcação da área.	NADA CONSTA	-

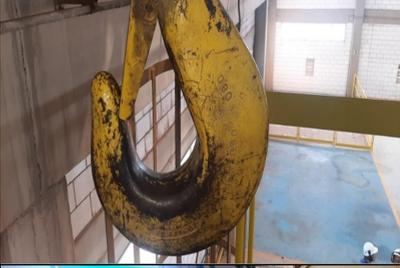
8	<b>GANCHO DO MOITÃO - INTEGRIDADE</b>	EXTERNO	Foi evidenciado que o gancho do moitão encontra-se em bom estado de conservação.	NADA CONSTA	-

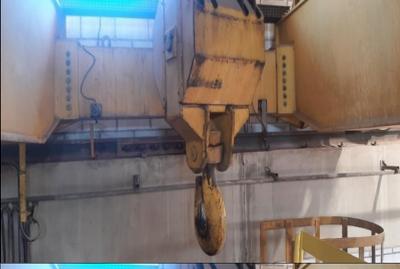
9	<b>ROLDANAS - INTEGRIDADE</b>	EXTERNO	Foi evidenciado que a roldana encontra-se em bom estado de conservação	NADA CONSTA	-

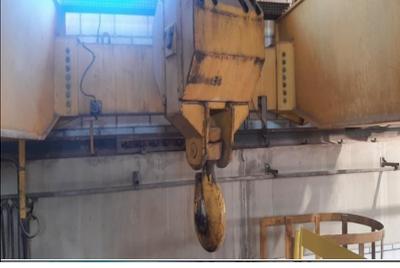
10	<b>GANCHO MOITÃO - IDENTIFICAÇÃO CAPACIDADE</b>	EXTERNO	Foi evidenciado que o gancho do moitão não possui identificação de capacidade.	Necessário instalar identificação de capacidade no moitão	P-2

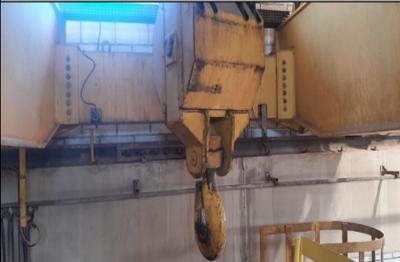
Nº	LOCAL INSPECIONADO	TIPO DE INSPEÇÃO	SITUAÇÃO ENCONTRADA	RECOMENDAÇÃO	PRIORIDADE	FOTO
11	<b>GANCHO MOITÃO - TRAVA</b>	EXTERNO	Foi evidenciado que a trava do moitão encontra-se em bom estado de conservação.	NADA CONSTA	-

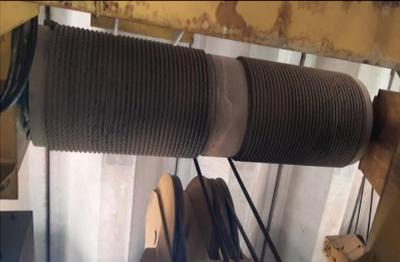
12	<b>DROMO - INTEGRIDADE</b>	EXTERNO	Foi evidenciado que o dromo encontra-se em bom estado de conservação.	NADA CONSTA	-

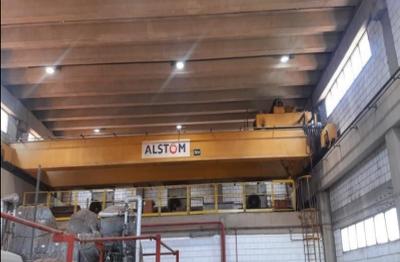
13	<b>SINAL SONORO - INTEGRIDADE</b>	EXTERNO	Foi evidenciado que o equipamento possui sinal sonoro em bom estado de conservação.	NADA CONSTA	-

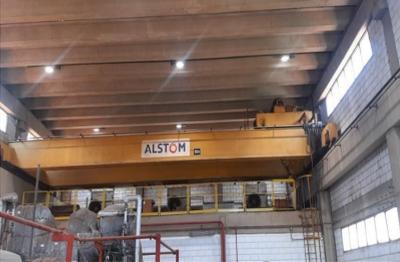
14	<b>SINAL LUMINOSO - INTEGRIDADE</b>	EXTERNO	Foi evidenciado que o equipamento não possui sinal luminoso.	Necessário instalar sinal luminoso no equipamento.	P-1

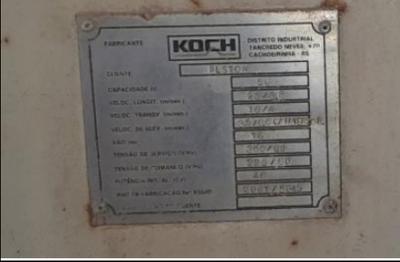
15	<b>PLAQUETA - INTEGRIDADE</b>	EXTERNO	Foi evidenciado que a ponte rolante possui plaquetas contendo seus dados técnicos.	NADA CONSTA	-

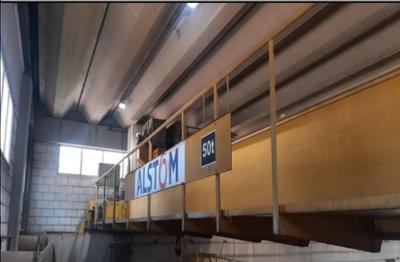
Nº	LOCAL INSPECIONADO	TIPO DE INSPEÇÃO	SITUAÇÃO ENCONTRADA	RECOMENDAÇÃO	PRIORIDADE	FOTO
16	PASSARELA - INTEGRIDADE	EXTERNO	Foi evidenciado que a passarela encontra-se em bom estado de conservação.	NADA CONSTA	-

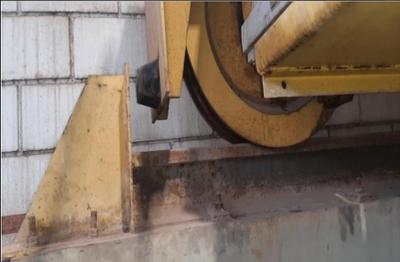
17	RODAS - INTEGRIDADE	EXTERNO	Foi evidenciado que as rodas do equipamento encontram-se em bom estado de conservação.	NADA CONSTA	-

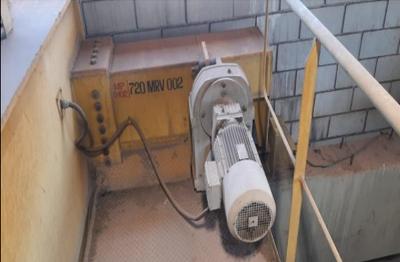
18	MOTOR - INTEGRIDADE	EXTERNO	Foi evidenciado que o equipamento encontra-se em bom estado de conservação.	NADA CONSTA	-

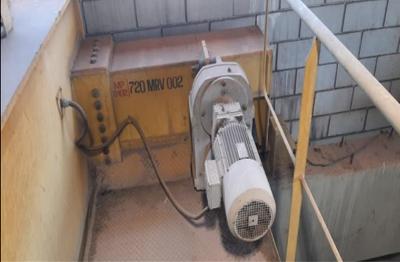
19	MOTOR - INTEGRIDADE	EXTERNO	Foi evidenciado que o equipamento não possui pintura de sinalização de segurança.	Necessário pintar tampa da ventoinha do motor em amarelo conforme NR-26 e NBR 7195.	P-3

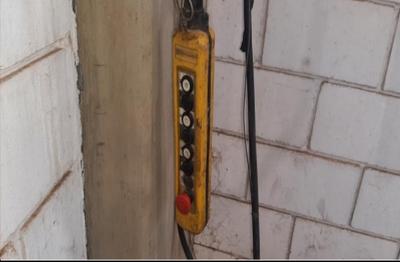
20	CONTROLE DE COMANDO - INTEGRIDADE	EXTERNO	Foi evidenciado que o controle de comando do equipamento encontra-se em bom estado de conservação.	NADA CONSTA	-

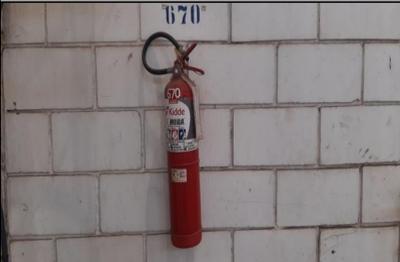
Nº	LOCAL INSPECIONADO	TIPO DE INSPEÇÃO	SITUAÇÃO ENCONTRADA	RECOMENDAÇÃO	PRIORIDADE	FOTO
21	EXTINTOR DE INCÊNDIO - INTEGRIDADE	EXTERNO	A área de instalação da ponte possui extintor de incêndio.	NADA CONSTA	-

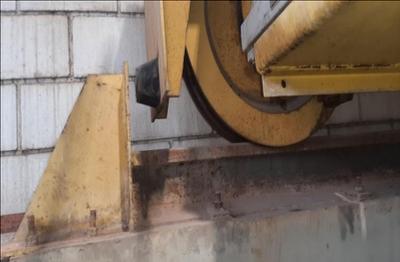
22	BATENTES	EXTERNO	Foi evidenciado que as batentes do equipamento encontram-se em bom estado de conservação.	NADA CONSTA	-

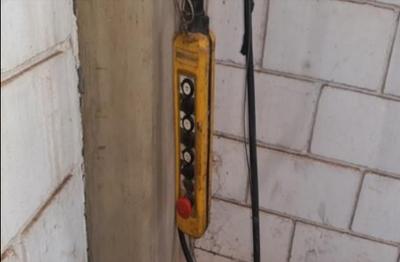
23	BOTÃO DE EMERGÊNCIA- INTEGRIDADE	EXTERNO	Foi evidenciado que o equipamento possui botão de emergência.	NADA CONSTA	-

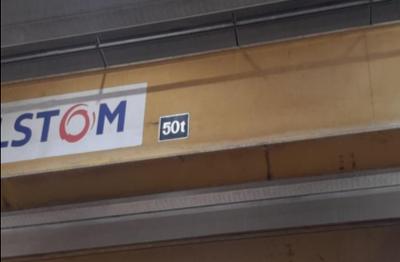
24	IDENTIFICAÇÃO DE CAPACIDADE - INTEGRIDADE	EXTERNO	Foi evidenciado que o equipamento possui identificação de capacidade.	NADA CONSTA	-

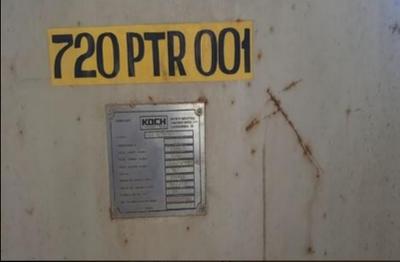
25	IDENTIFICAÇÃO EM LOCAL VISÍVEL - INTEGRIDADE	EXTERNO	Foi evidenciado que o equipamento possui identificação em local visível.	NADA CONSTA	-

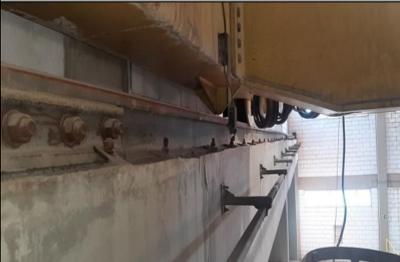
Nº	LOCAL INSPECIONADO	TIPO DE INSPEÇÃO	SITUAÇÃO ENCONTRADA	RECOMENDAÇÃO	PRIORIDADE	FOTO
26	TRILHOS - INTEGRIDADE	EXTERNO	Foi evidenciado que os trilhos do equipamento encontram-se em bom estado de conservação.	NADA CONSTA	-

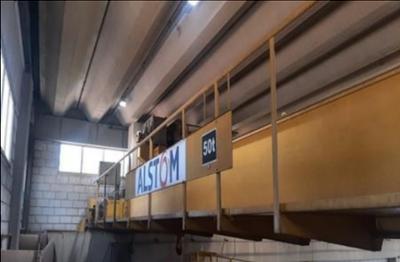
27	GUARDA CORPO - INTEGRIDADE	EXTERNO	Foi evidenciado que o guarda corpo encontra-se em bom estado de conservação.	NADA CONSTA	-
