| <b>RELATÓRIO DE INSPEÇÃO<br/>NR-11</b> | | Relatório 11-0917 | Página 1 |

# INSPEÇÃO DE INTEGRIDADE CONFORME NR-11

## SUZANO PAPEL E CELULOSE

## 200PTR001 - MELT 15 TON CESEMAN

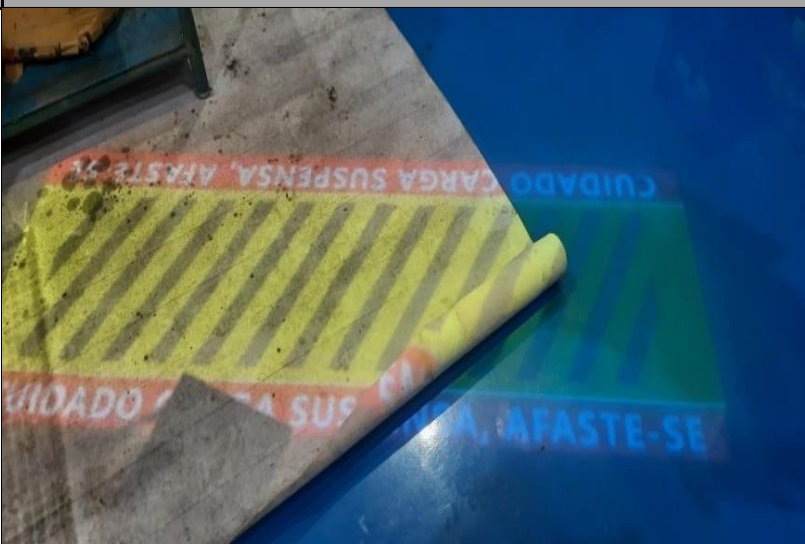
| <div><div></div><div>A Engenharia das NRs</div></div> | | RELATÓRIO DE INSPEÇÃO NR-11 | | | | <div><div></div></div> |
|---|---|---|---|---|---|---|
| 6 | DEMARCAÇÃO DA ÁREA - TRANSPORTE DE CARGA - INTEGRIDADE | EXTERNO | Foi evidenciado que o equipamento possui demarcação da área de transporte de carga. | NADA CONSTA | - | |

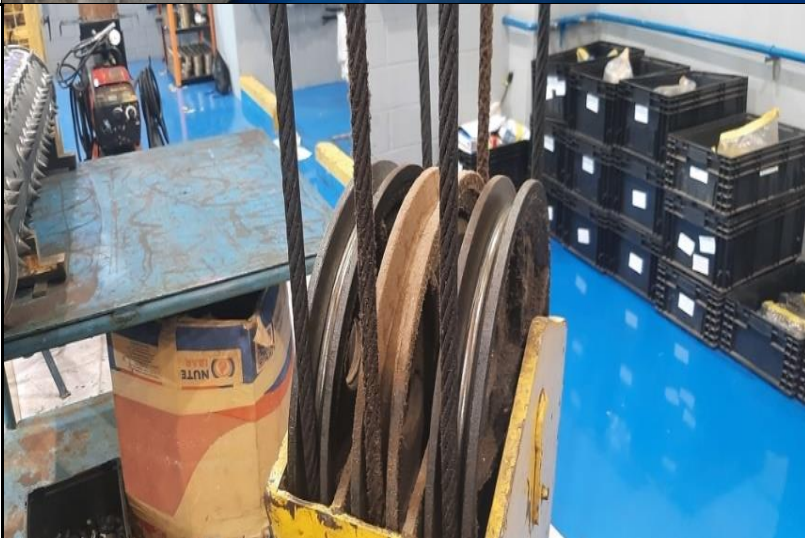
| <div><div></div><div>A Engenharia das NRs</div></div> | | RELATÓRIO DE INSPEÇÃO NR-11 | | | | <div><div></div></div> |
|---|---|---|---|---|---|---|
| 7 | CABOS DE AÇO - INTEGRIDADE | EXTERNO | Foi evidenciado que o cabo de aço encontra-se em bom estado de conservação. | NADA CONSTA | - | |

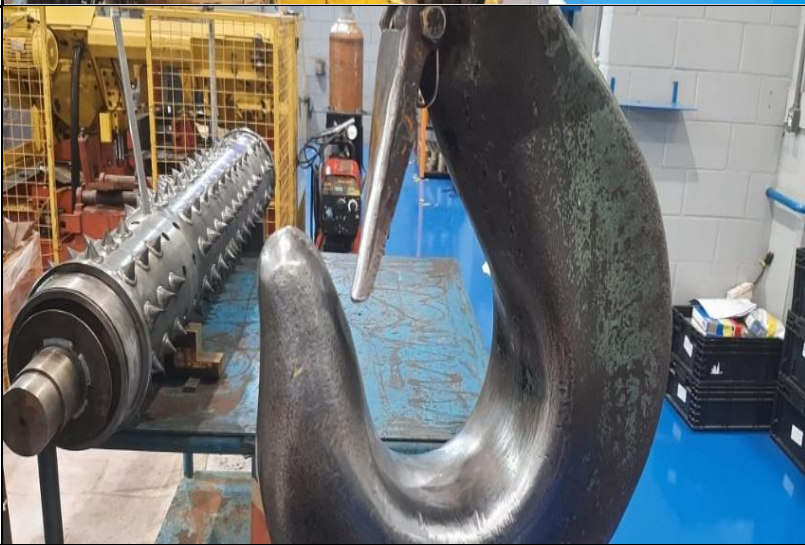
| <div><div></div><div>A Engenharia das NRs</div></div> | | RELATÓRIO DE INSPEÇÃO NR-11 | | | | <div><div></div></div> |
|---|---|---|---|---|---|---|
| 8 | GANCHO DO MOITÃO - INTEGRIDADE | EXTERNO | Foi evidenciado que o gancho do moitão encontra-se em bom estado de conservação. | NADA CONSTA | - | |

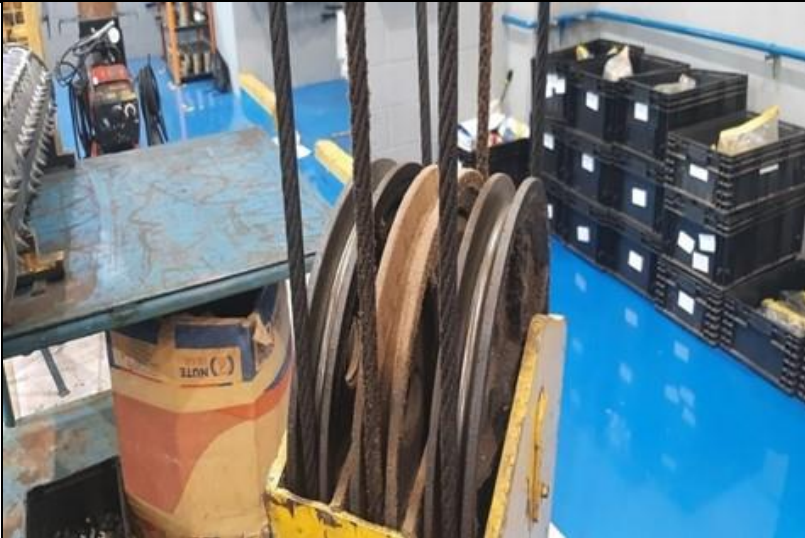
| <div><div></div><div>A Engenharia das NRs</div></div> | | RELATÓRIO DE INSPEÇÃO NR-11 | | | | <div><div></div></div> |
|---|---|---|---|---|---|---|
| 9 | ROLDANAS - INTEGRIDADE | EXTERNO | Foi evidenciado que a roldana encontra-se em bom estado de conservação. | NADA CONSTA | - | |

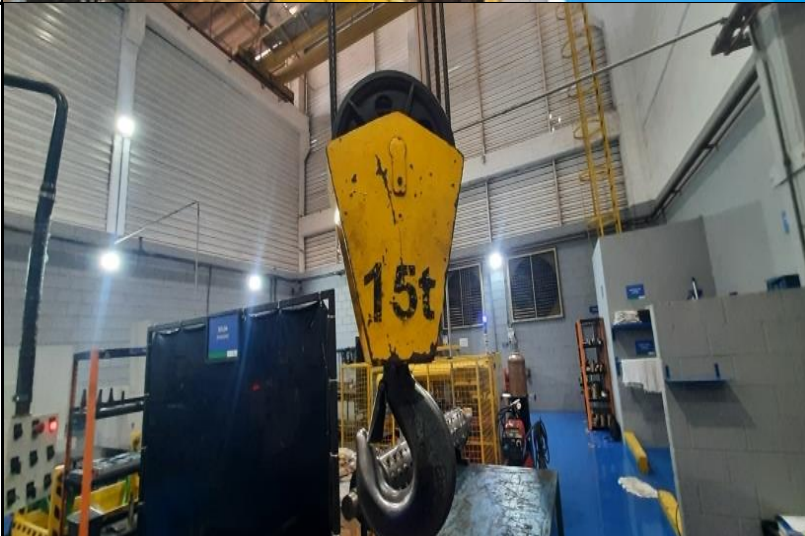
| <div><div></div><div>A Engenharia das NRs</div></div> | | RELATÓRIO DE INSPEÇÃO NR-11 | | | | <div><div></div></div> |
|---|---|---|---|---|---|---|
| 10 | GANCHO MOITÃO - IDENTIFICAÇÃO CAPACIDADE | EXTERNO | Foi evidenciado que o gancho do moitão possui identificação de capacidade. | NADA CONSTA | - | |

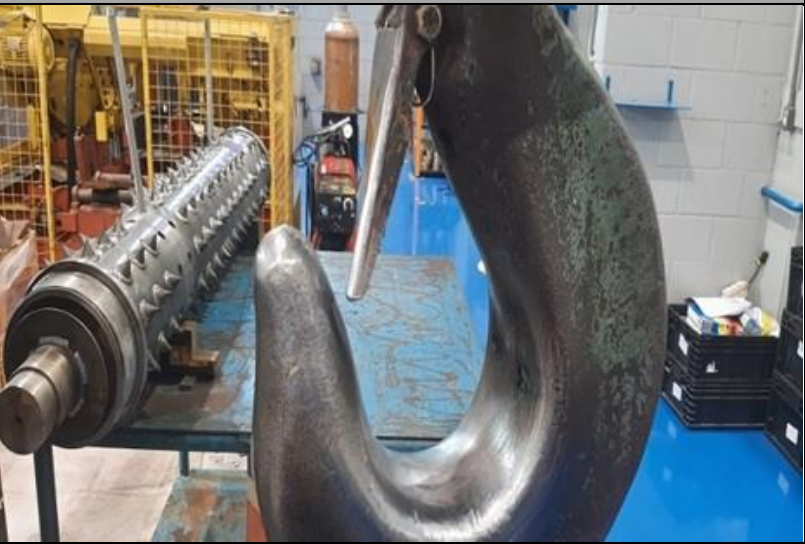
| <div><b>CONERGE</b><br/>A Engenharia das NRs</div> | | <b>RELATÓRIO DE INSPEÇÃO NR-11</b> | | | | <div><b>suzano</b></div> |
|---|---|---|---|---|---|---|
| 11 | GANCHO MOITÃO - TRAVA | EXTERNO | Foi evidenciado que a trava do moitão encontra-se em danificada, não fechando completamente. | Necessário substituir a trava do moitão | P-1 | |

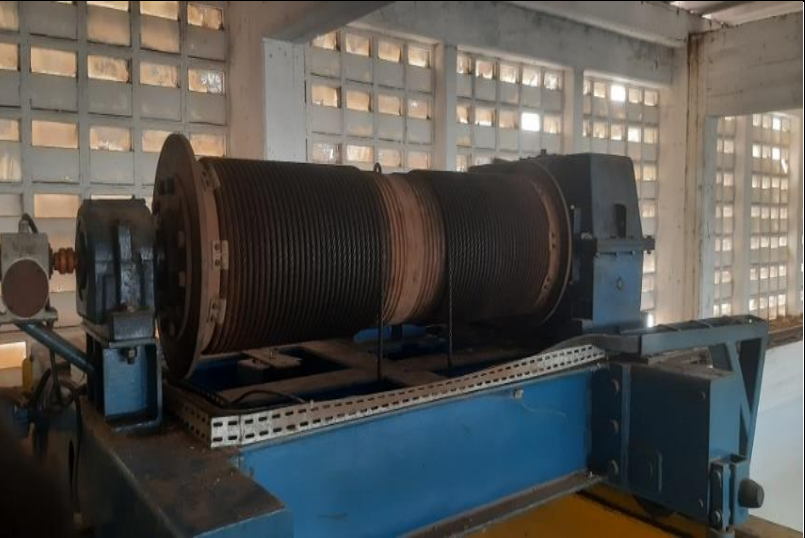
| <div><b>CONERGE</b><br/>A Engenharia das NRs</div> | | <b>RELATÓRIO DE INSPEÇÃO NR-11</b> | | | | <div><b>suzano</b></div> |
|---|---|---|---|---|---|---|
| 12 | DROMO - INTEGRIDADE | EXTERNO | Foi evidenciado que o dromo encontra-se em bom estado de conservação. | NADA CONSTA | - | |

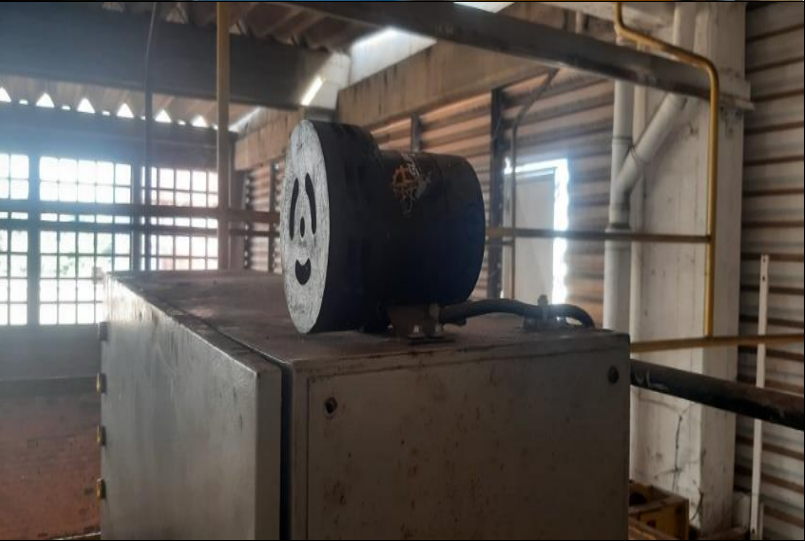
| <div><b>CONERGE</b><br/>A Engenharia das NRs</div> | | <b>RELATÓRIO DE INSPEÇÃO NR-11</b> | | | | <div><b>suzano</b></div> |
|---|---|---|---|---|---|---|
| 13 | SINAL SONORO - INTEGRIDADE | EXTERNO | Foi evidenciado que o equipamento possui sinal sonoro em bom estado de conservação. | NADA CONSTA | - | |

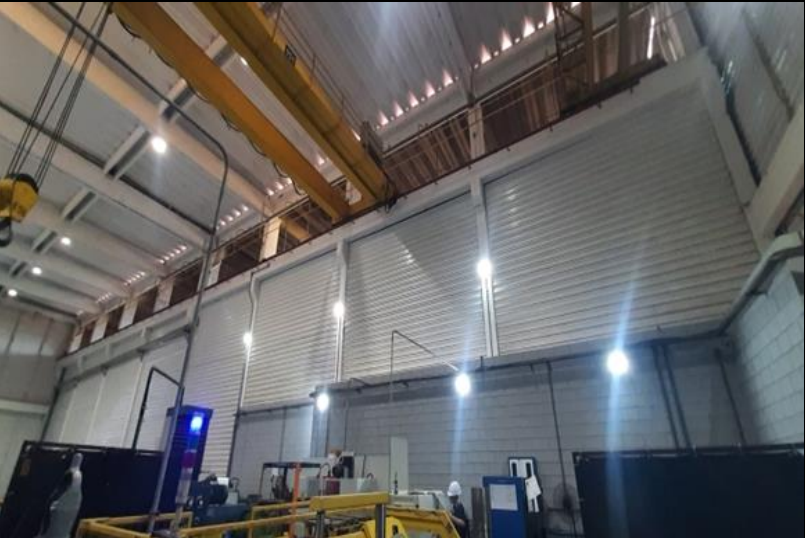
| <div><b>CONERGE</b><br/>A Engenharia das NRs</div> | | <b>RELATÓRIO DE INSPEÇÃO NR-11</b> | | | | <div><b>suzano</b></div> |
|---|---|---|---|---|---|---|
| 14 | SINAL LUMINOSO - INTEGRIDADE | EXTERNO | Foi evidenciado que o equipamento não possui sinal luminoso. | Necessário instalar sinal luminoso no equipamento. | P-1 | |

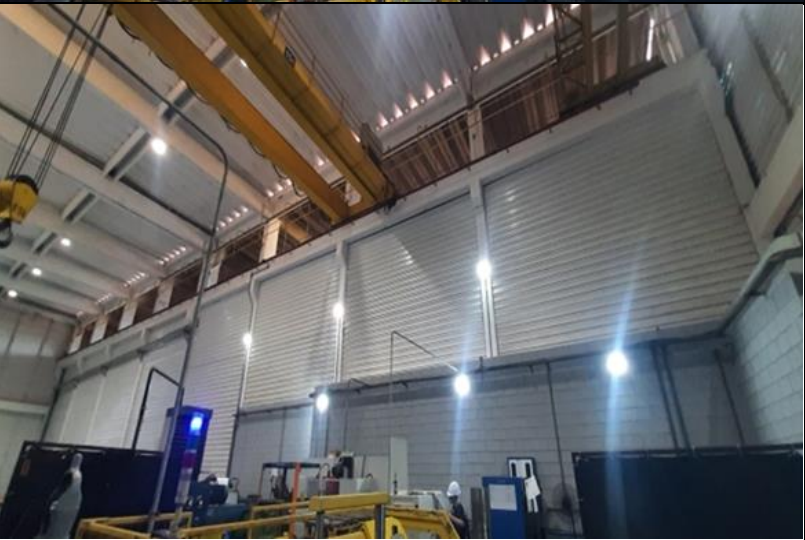
| <div><b>CONERGE</b><br/>A Engenharia das NRs</div> | | <b>RELATÓRIO DE INSPEÇÃO NR-11</b> | | | | <div><b>suzano</b></div> |
|---|---|---|---|---|---|---|
| 15 | PLAQUETA - INTEGRIDADE | EXTERNO | Foi verificado que a ponte rolante não possui plaquetas contendo seus dados técnicos. | Necessário providenciar plaqueta de identificação da ponte rolante conforme a norma. | P-1 | |

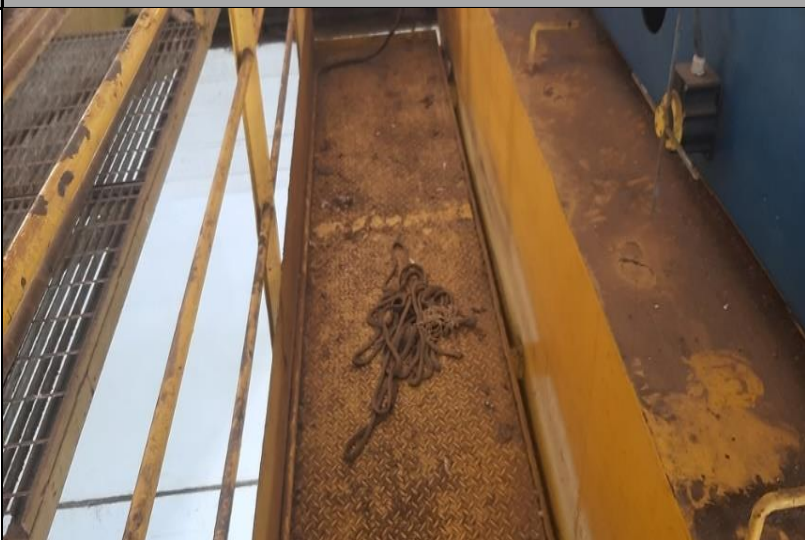
| <div><div></div></div> | | RELATÓRIO DE INSPEÇÃO NR-11 | | | | <div><div></div></div> |
|---|---|---|---|---|---|---|
| 16 | PASSARELA - INTEGRIDADE | EXTERNO | Foi evidenciado que a passarela encontra-se com objetos obstruindo sua passagem. | Necessário realizar organização da passarela do equipamento. | P-3 | |

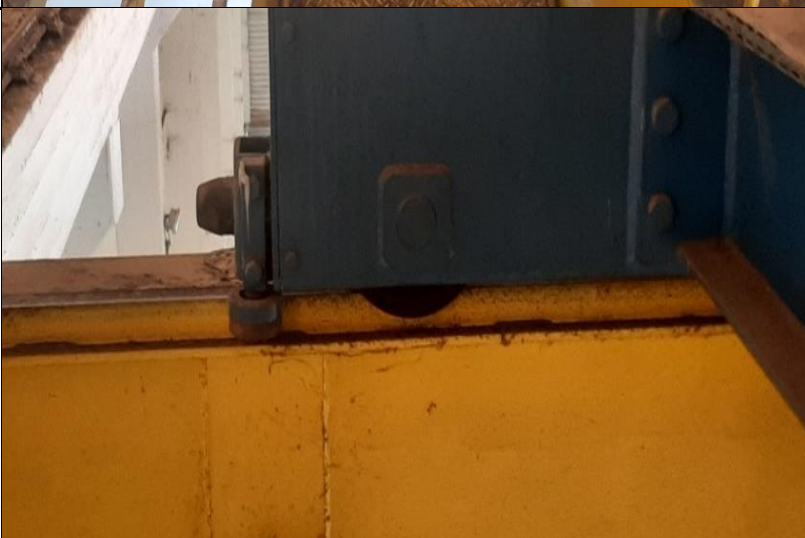
| <div><div></div></div> | | RELATÓRIO DE INSPEÇÃO NR-11 | | | | <div><div></div></div> |
|---|---|---|---|---|---|---|
| 17 | RODAS DROMO - INTEGRIDADE | EXTERNO | Foi evidenciado que as rodas do carrinho do dromo encontram-se em bom estado de conservação. | NADA CONSTA | - | |

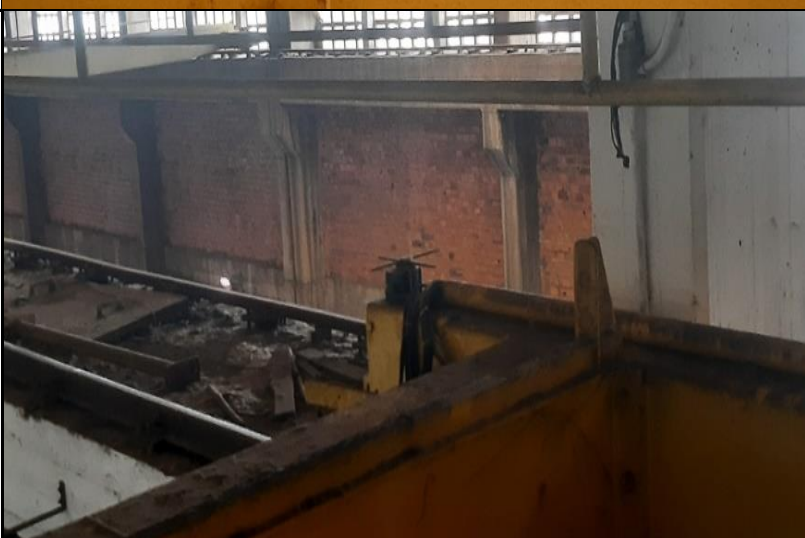
| <div><div></div></div> | | RELATÓRIO DE INSPEÇÃO NR-11 | | | | <div><div></div></div> |
|---|---|---|---|---|---|---|
| 18 | RODAS - INTEGRIDADE | EXTERNO | Foi evidenciado que as rodas do equipamento encontram-se em bom estado de conservação. | NADA CONSTA | - | |

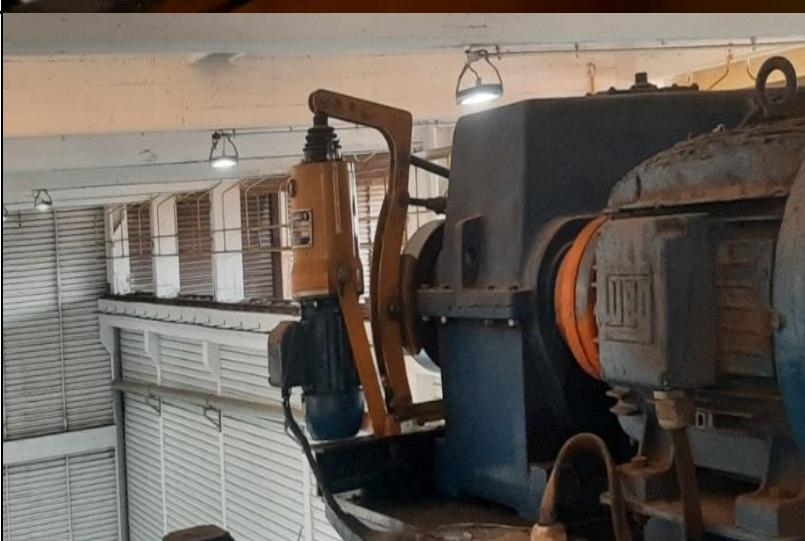
| <div><div></div></div> | | RELATÓRIO DE INSPEÇÃO NR-11 | | | | <div><div></div></div> |
|---|---|---|---|---|---|---|
| 19 | FREIO- INTEGRIDADE | EXTERNO | Foi evidenciado que o freio do equipamento encontra-se em bom estado de conservação. | NADA CONSTA | - | |

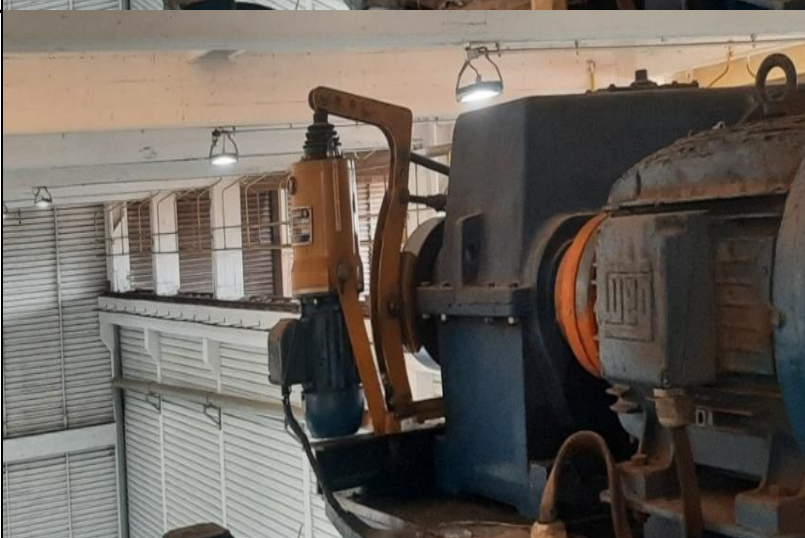
| <div><div></div></div> | | RELATÓRIO DE INSPEÇÃO NR-11 | | | | <div><div></div></div> |
|---|---|---|---|---|---|---|
| 20 | MOTOR - INTEGRIDADE | EXTERNO | Foi evidenciado que o equipamento encontra-se em bom estado de conservação. | NADA CONSTA | - | |

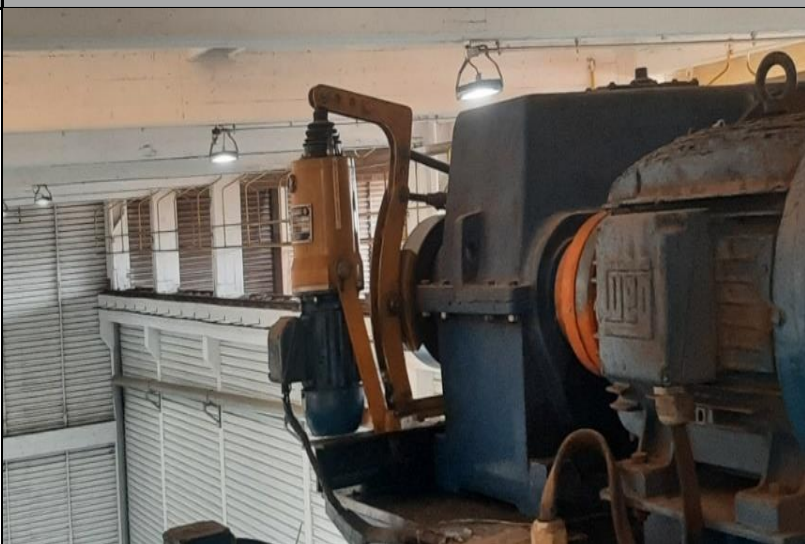
| <div><div></div><div>A Engenharia das NRs</div></div> | | RELATÓRIO DE INSPEÇÃO NR-11 | | | | <div></div> |
|---|---|---|---|---|---|---|
| 21 | MOTOR - INTEGRIDADE | EXTERNO | Foi evidenciado que o equipamento não possui pintura indicando sinalização de proteção. | Necessário pintar tampa da ventoinha do motor em amarelo conforme NR-26 e NBR 7195. | P-3 | |

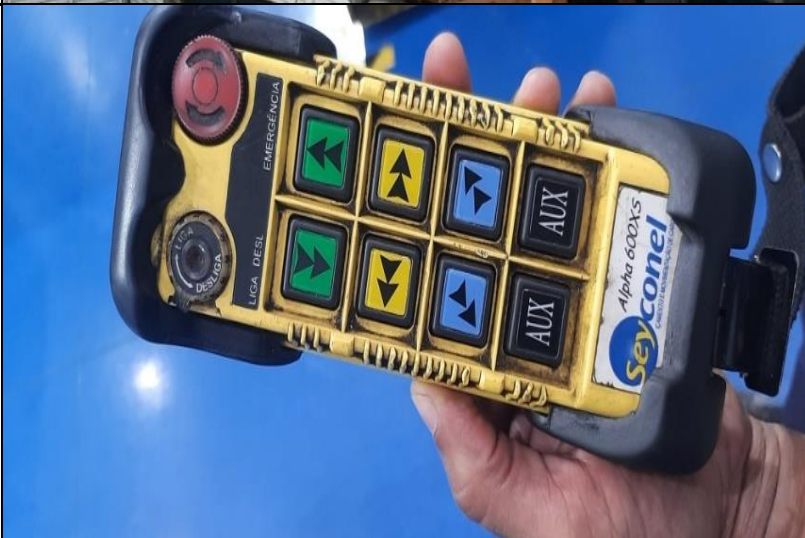
| <div><div></div><div>A Engenharia das NRs</div></div> | | RELATÓRIO DE INSPEÇÃO NR-11 | | | | <div></div> |
|---|---|---|---|---|---|---|
| 22 | CONTROLE DE COMANDO - INTEGRIDADE | EXTERNO | Foi evidenciado que o controle de comando encontra-se em bom estado de conservação. | NADA CONSTA | - | |

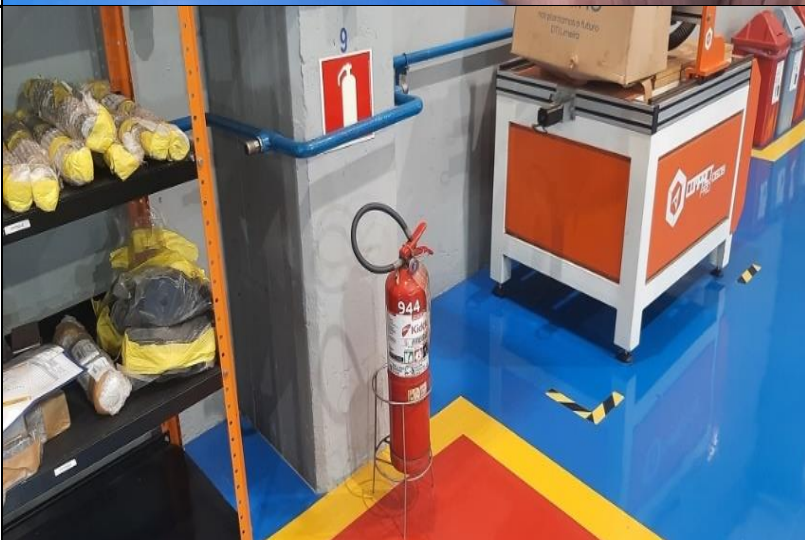
| <div><div></div><div>A Engenharia das NRs</div></div> | | RELATÓRIO DE INSPEÇÃO NR-11 | | | | <div></div> |
|---|---|---|---|---|---|---|
| 23 | EXTINTOR DE INCÊNDIO - INTEGRIDADE | EXTERNO | A área de instalação da ponte possui extintor de incêndio. | NADA CONSTA | - | |

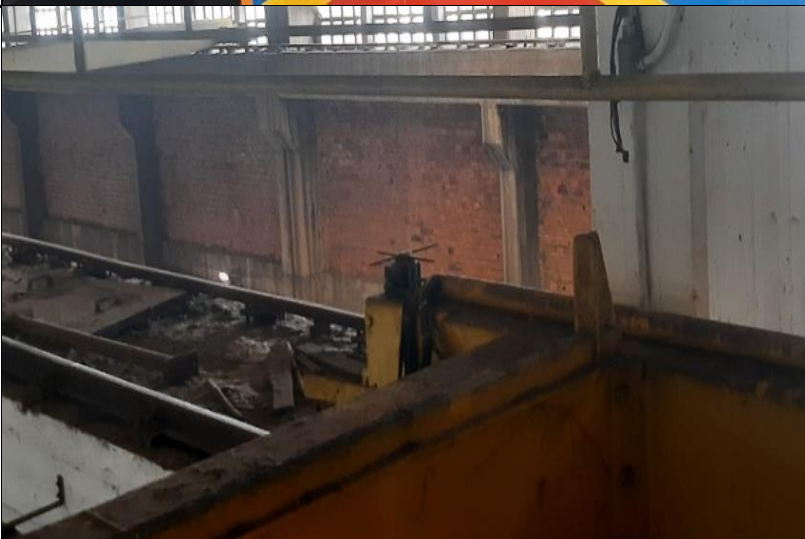
| <div><div></div><div>A Engenharia das NRs</div></div> | | RELATÓRIO DE INSPEÇÃO NR-11 | | | | <div></div> |
|---|---|---|---|---|---|---|
| 24 | SENSOR FIM DO CURSO DA PONTE- INTEGRIDADE | EXTERNO | Foi evidenciado que o sensor de fim de curso encontra-se em bom estado de conservação. | NADA CONSTA | - | |

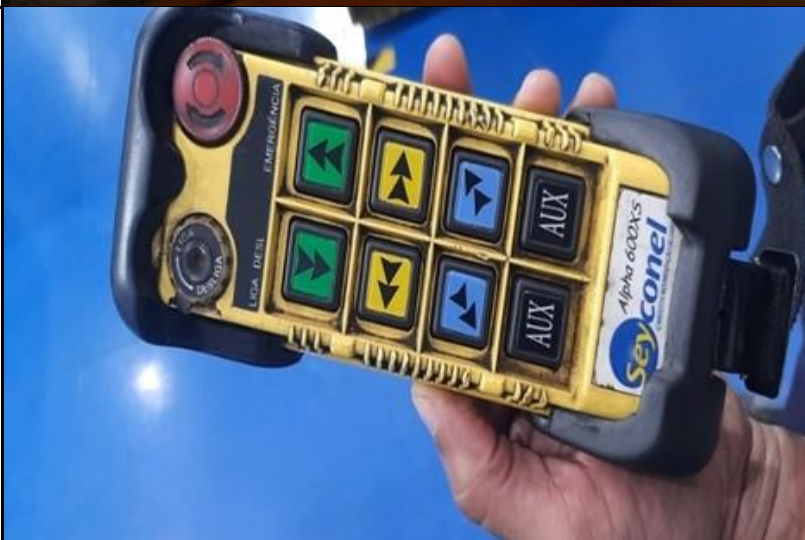
| <div><div></div><div>A Engenharia das NRs</div></div> | | RELATÓRIO DE INSPEÇÃO NR-11 | | | | <div></div> |
|---|---|---|---|---|---|---|
| 25 | BOTÃO DE EMERGÊNCIA- INTEGRIDADE | EXTERNO | Foi evidenciado que o equipamento possui botão de emergência. | NADA CONSTA | - | |

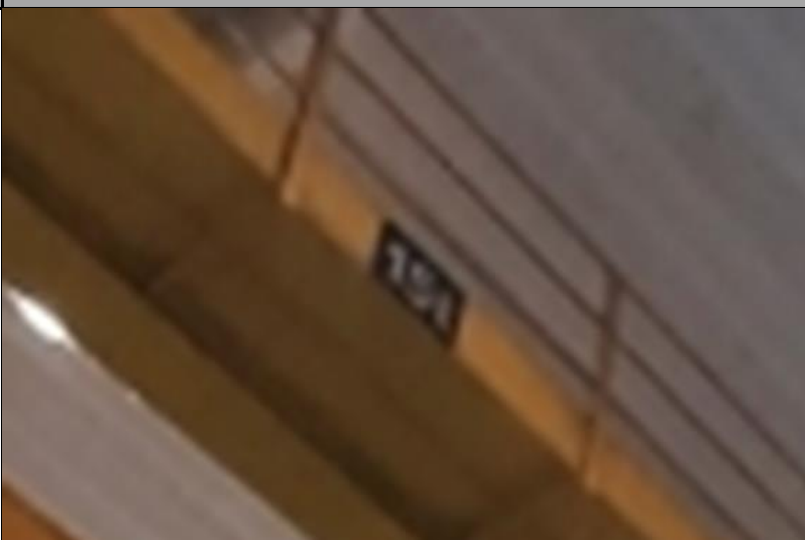
| <div><div></div><div>A Engenharia das NRs</div></div> | | RELATÓRIO DE INSPEÇÃO NR-11 | | | | <div></div> |
|---|---|---|---|---|---|---|
| 26 | IDENTIFICAÇÃO DE CAPACIDADE - INTEGRIDADE | EXTERNO | Foi evidenciado que o equipamento possui identificação de capacidade. | NADA CONSTA | - | |

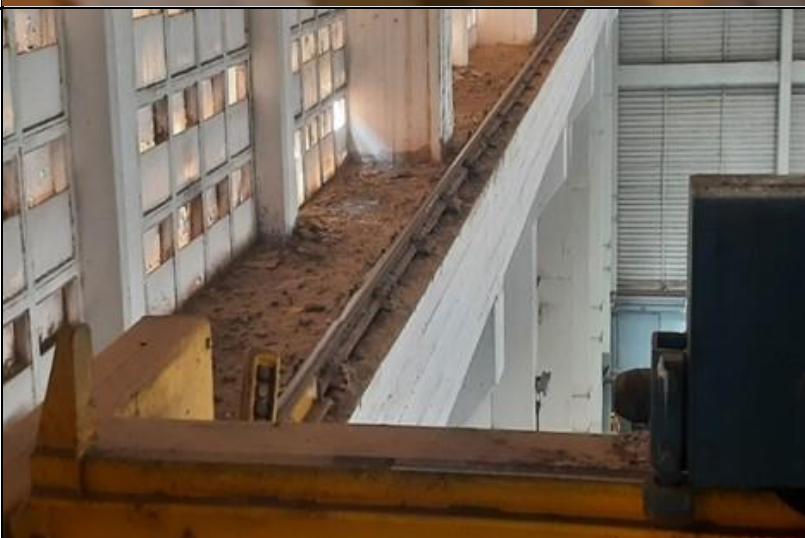
| <div><div></div><div>A Engenharia das NRs</div></div> | | RELATÓRIO DE INSPEÇÃO NR-11 | | | | <div></div> |
|---|---|---|---|---|---|---|
| 27 | TRILHOS LADO ESQUERDO - INTEGRIDADE | EXTERNO | Foi evidenciado que o equipamento encontra-se em bom estado de conservação. | NADA CONSTA | - | |

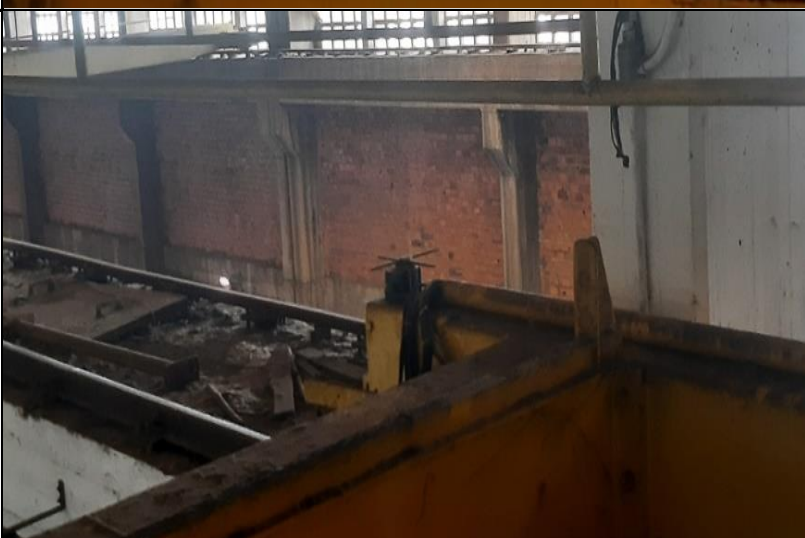
| <div><div></div><div>A Engenharia das NRs</div></div> | | RELATÓRIO DE INSPEÇÃO NR-11 | | | | <div></div> |
|---|---|---|---|---|---|---|
| 28 | TRILHOS LADO DIREITO - INTEGRIDADE | EXTERNO | Foi evidenciado que o equipamento encontra-se em bom estado de conservação. | NADA CONSTA | - | |

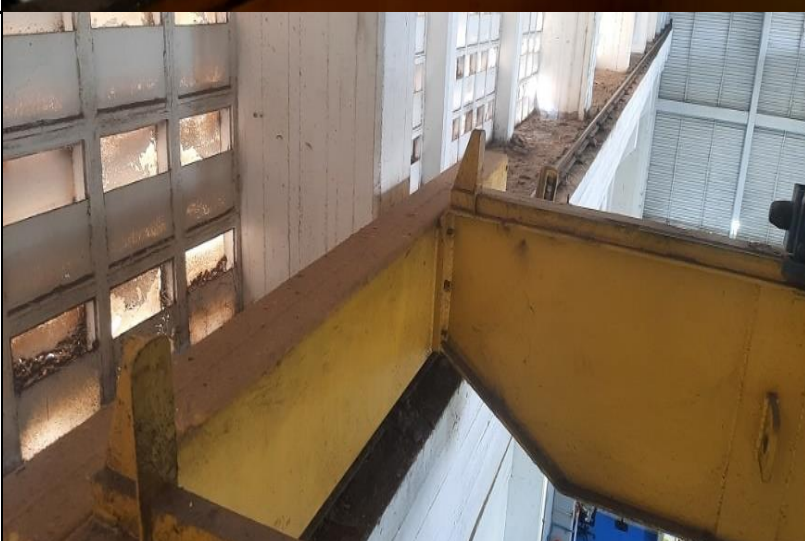
| <div><div></div><div>A Engenharia das NRs</div></div> | | RELATÓRIO DE INSPEÇÃO NR-11 | | | | <div></div> |
|---|---|---|---|---|---|---|
| 29 | BATENTE CARRO DO DROMO - INTEGRIDADE | EXTERNO | Foi evidenciado que as batentes do carro do dromo encontram-se em bom estado de conservação. | NADA CONSTA | - | |

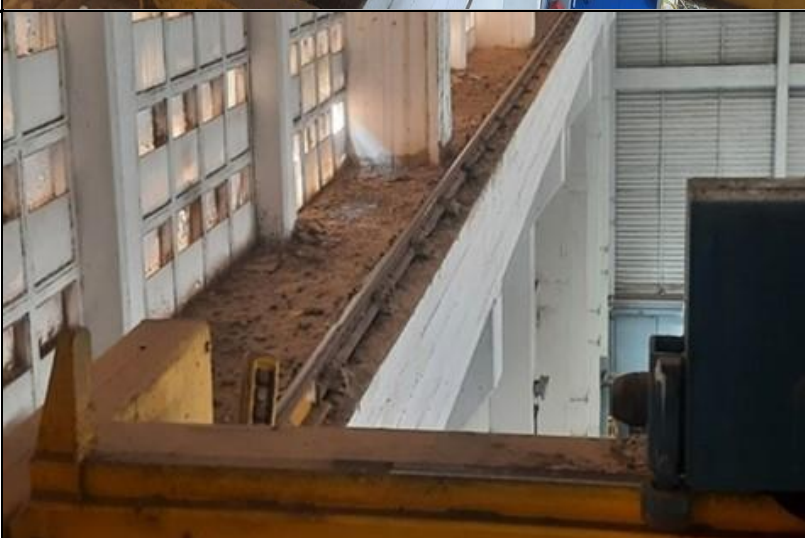
| <div><div></div><div>A Engenharia das NRs</div></div> | | RELATÓRIO DE INSPEÇÃO NR-11 | | | | <div></div> |
|---|---|---|---|---|---|---|
| 30 | BATENTES | EXTERNO | Foi evidenciado que as batentes do equipamento encontram-se em bom estado de conservação. | NADA CONSTA | - | |

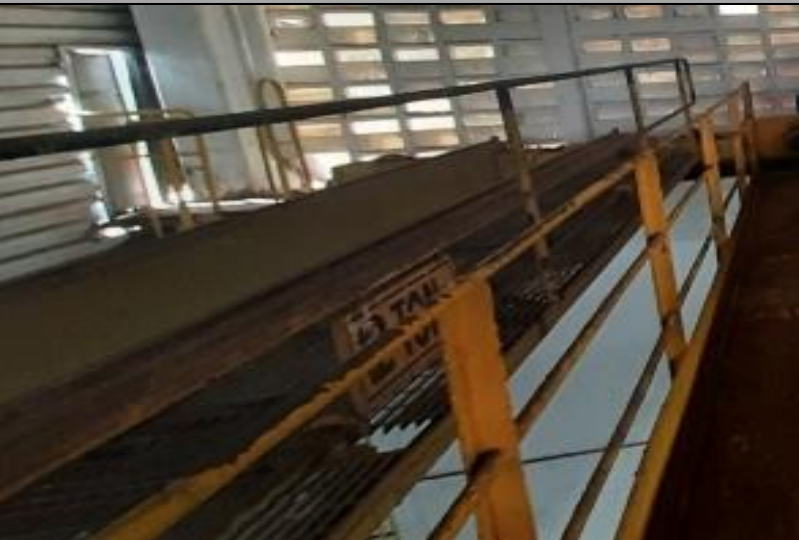
| | | RELATÓRIO DE INSPEÇÃO NR-11 | | | | | |
|---|---|---|---|---|---|---|---|
| 31 | GUARDA CORPO - INTEGRIDADE | EXTERNO | Foi evidenciado que o guarda corpo encontra-se em bom estado de conservação. | NADA CONSTA | - | | |

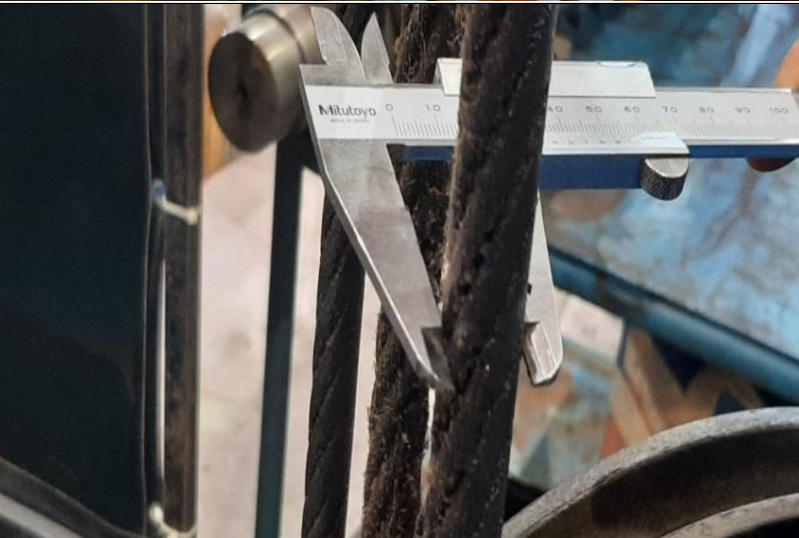
| | | RELATÓRIO DE INSPEÇÃO NR-11 | | | | | |
|---|---|---|---|---|---|---|---|
| 32 | CABO DE AÇO DIMENSIONAL | EXTERNO | Foi realizado o dimensional do cabo de aço pela CONERGE. | NADA CONSTA | - | | |

| Foi realizada a medição do diâmetro do cabo através do paquímetro conforme normas N-2161 e a NBR ISO 4309, e as mesmas constam na tabela abaixo.<br>RESULTADO: <b>APROVADO</b> |
