| RELATÓRIO DE INSPEÇÃO<br>NR-11 | | Relatório 11-0918 | Página 1 |

# INSPEÇÃO DE INTEGRIDADE CONFORME NR-11

## SUZANO PAPEL E CELULOSE

### L1GB01-200PTR002 - MELT 3 TON

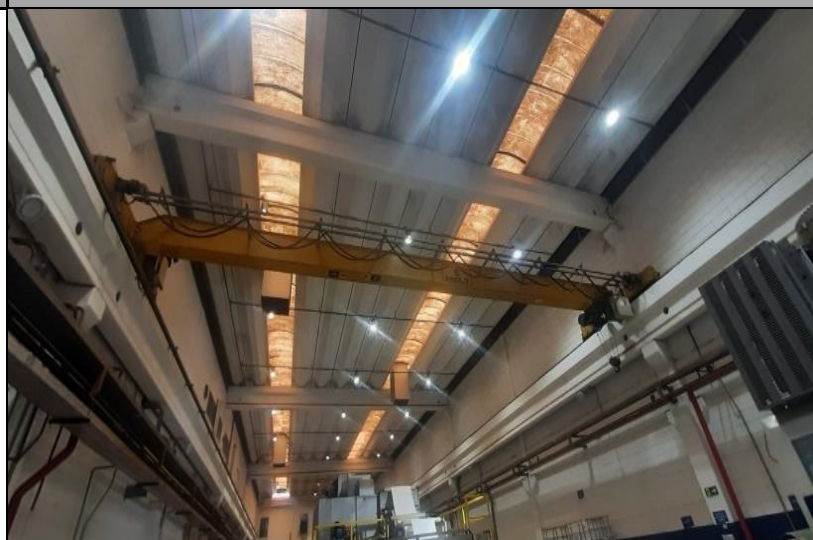
| <div><b>CONERGE</b><br/>A Engenharia das NRs</div> | | RELATÓRIO DE INSPEÇÃO NR-11 | | | | <div><b>suzano</b></div> |
|---|---|---|---|---|---|---|
| 1 | TAG - IDENTIFICAÇÃO | EXTERNO | Foi evidenciado que o equipamento não possui identificação de TAG. | Necessário instalar identificação de tag na estrutura do equipamento. | P-1 | |

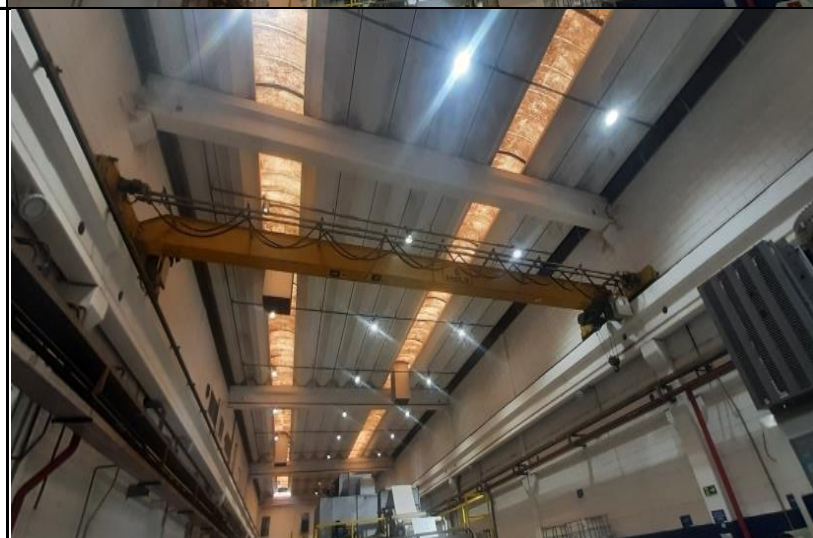
| <div><b>CONERGE</b><br/>A Engenharia das NRs</div> | | RELATÓRIO DE INSPEÇÃO NR-11 | | | | <div><b>suzano</b></div> |
|---|---|---|---|---|---|---|
| 2 | PONTE ROLANTE - INTEGRIDADE | EXTERNO | Foi evidenciado que a ponte rolante está em boas condições de uso. | NADA CONSTA | - | |

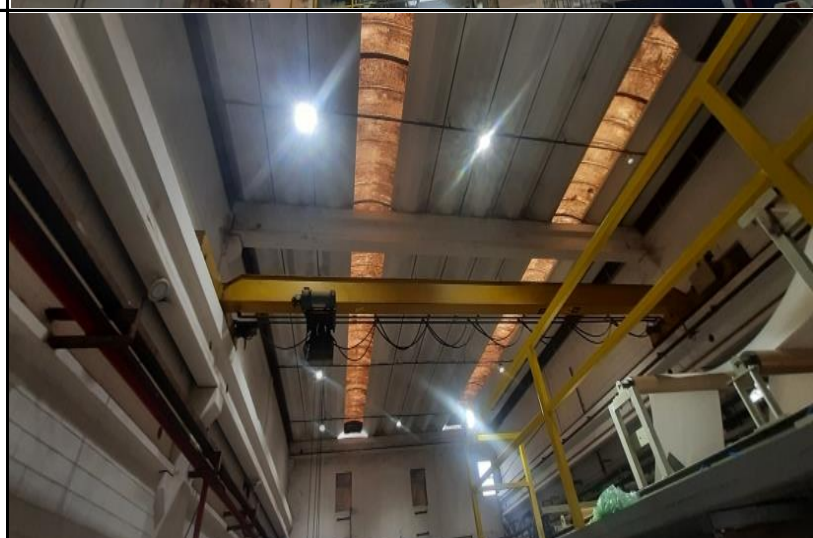
| <div><b>CONERGE</b><br/>A Engenharia das NRs</div> | | RELATÓRIO DE INSPEÇÃO NR-11 | | | | <div><b>suzano</b></div> |
|---|---|---|---|---|---|---|
| 3 | ILUMINAÇÃO - INTEGRIDADE | EXTERNO | Foi evidenciado que o ambiente possui sistema de iluminação em bom estado de conservação. | NADA CONSTA | - | |

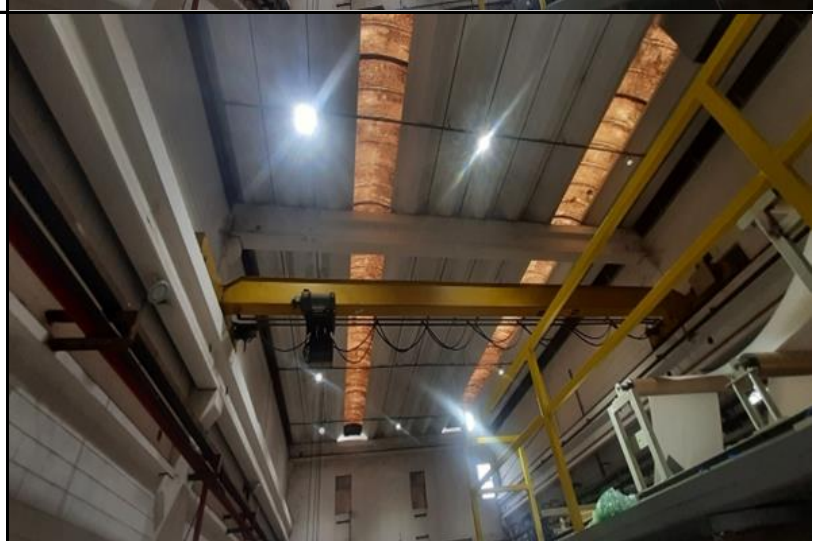
| <div><b>CONERGE</b><br/>A Engenharia das NRs</div> | | RELATÓRIO DE INSPEÇÃO NR-11 | | | | <div><b>suzano</b></div> |
|---|---|---|---|---|---|---|
| 4 | ILUMINAÇÃO DE EMERGÊNCIA - INTEGRIDADE | EXTERNO | Foi evidenciado que o ambiente possui sistema de iluminação de emergência em bom estado de conservação. | NADA CONSTA | - | |

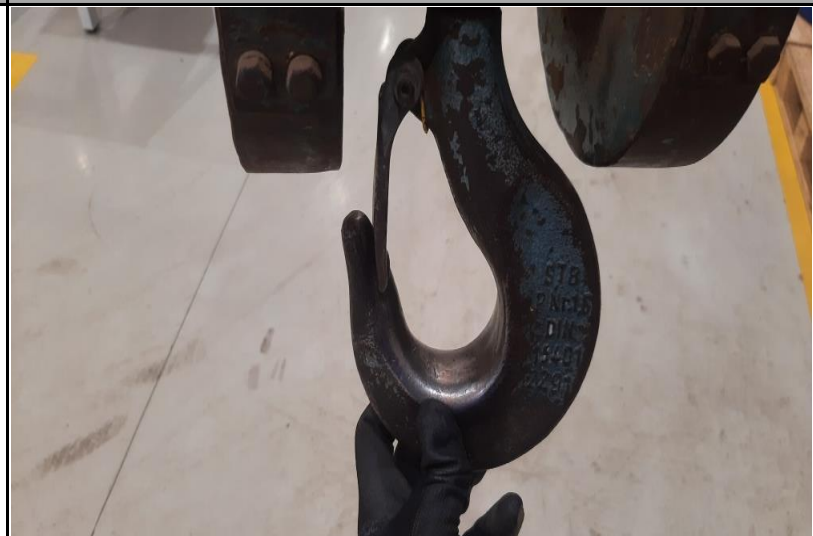
| <div><div></div><div>A Engenharia das NRs</div></div> | | RELATÓRIO DE INSPEÇÃO NR-11 | | | | <div><div></div></div> |
|---|---|---|---|---|---|---|
| 6 | GANCHO DO MOITÃO - INTEGRIDADE | EXTERNO | Foi evidenciado que o gancho do moitão encontra-se em processo de corrosão. | Necessário realizar tratamento e pintura no gancho do moitão | P-3 | |

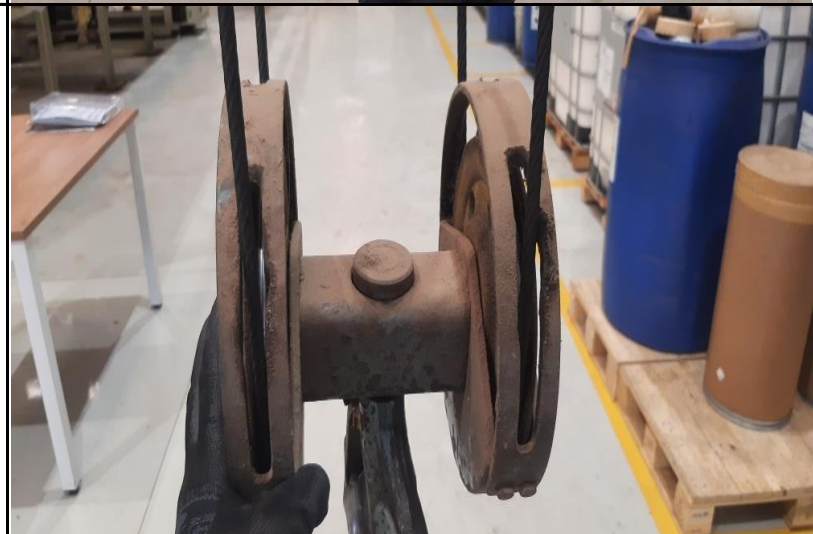
| <div><div></div><div>A Engenharia das NRs</div></div> | | RELATÓRIO DE INSPEÇÃO NR-11 | | | | <div><div></div></div> |
|---|---|---|---|---|---|---|
| 7 | ROLDANAS - INTEGRIDADE | EXTERNO | Foi evidenciado que a roldana encontra-se em processo de corrosão. | Necessário realizar tratamento e pintura na roldana do moitão. | P-3 | |

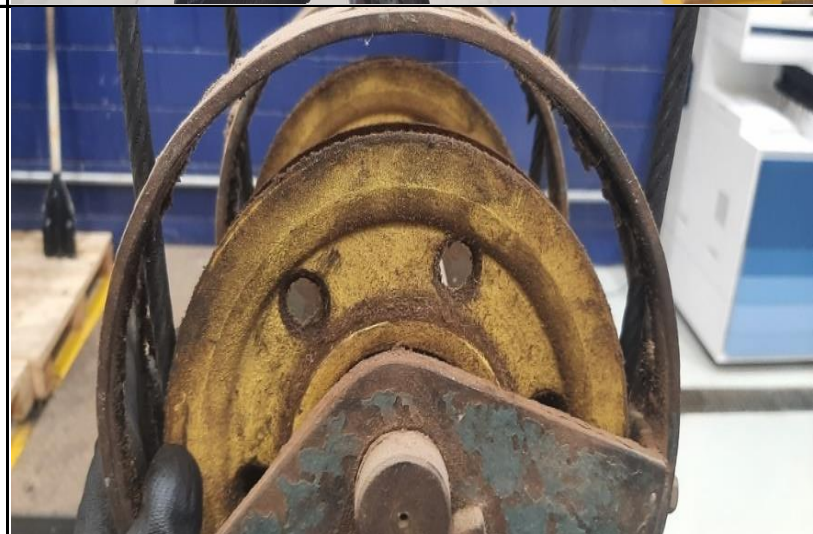
| <div><div></div><div>A Engenharia das NRs</div></div> | | RELATÓRIO DE INSPEÇÃO NR-11 | | | | <div><div></div></div> |
|---|---|---|---|---|---|---|
| 8 | GANCHO MOITÃO - IDENTIFICAÇÃO CAPACIDADE | EXTERNO | Foi evidenciado que o gancho do moitão não possui identificação de capacidade. | Necessário instalar identificação de capacidade do moitão | P-2 | |

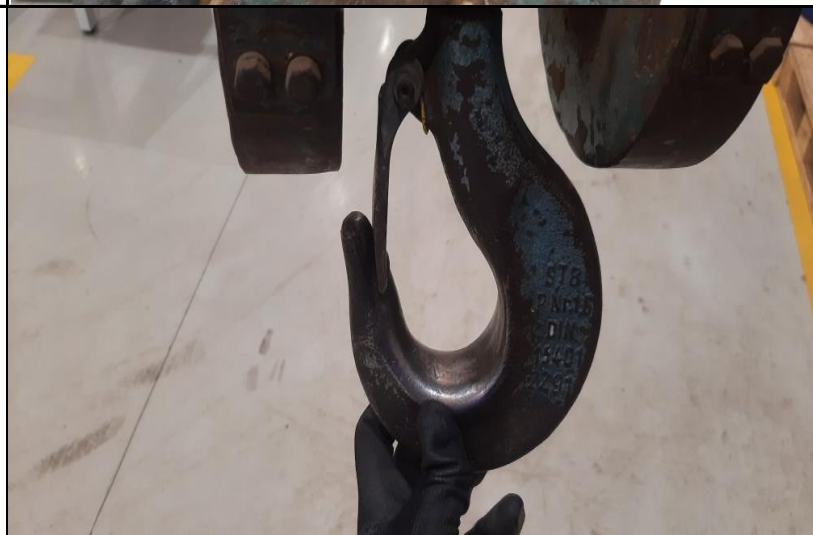
| <div><div></div><div>A Engenharia das NRs</div></div> | | RELATÓRIO DE INSPEÇÃO NR-11 | | | | <div><div></div></div> |
|---|---|---|---|---|---|---|
| 9 | GANCHO MOITÃO - TRAVA | EXTERNO | Foi evidenciado que a trava do moitão encontra-se em bom estado de conservação. | NADA CONSTA | - | |

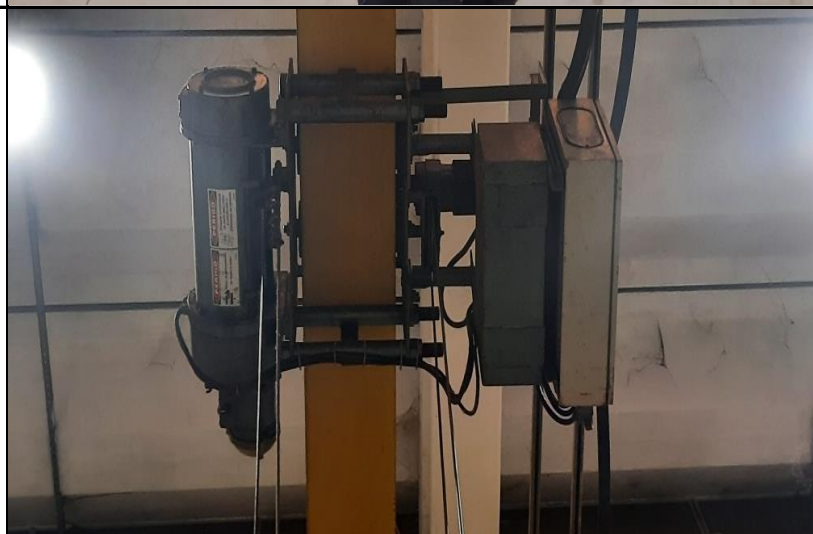
| <div><div></div><div>A Engenharia das NRs</div></div> | | RELATÓRIO DE INSPEÇÃO NR-11 | | | | <div><div></div></div> |
|---|---|---|---|---|---|---|
| 10 | DROMO - INTEGRIDADE | EXTERNO | Foi evidenciado que o dromo encontra-se em bom estado de conservação. | NADA CONSTA | - | |

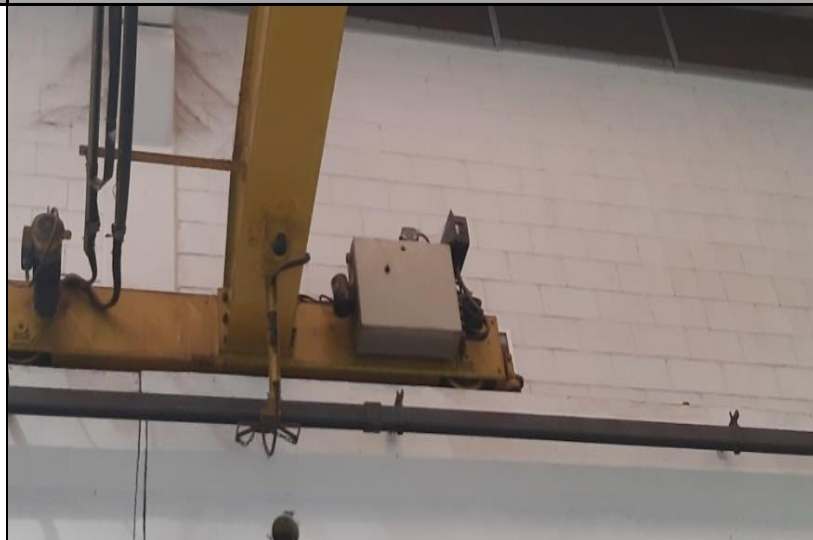
| <div><div>CONERGE</div><div>A Engenharia das NRs</div></div> | | RELATÓRIO DE INSPEÇÃO NR-11 | | | | <div><div></div><div>suzano</div></div> |
|---|---|---|---|---|---|---|
| 11 | SINAL SONORO - INTEGRIDADE | EXTERNO | Foi evidenciado que o equipamento possui sinal sonoro em bom estado de conservação. | NADA CONSTA | - | |

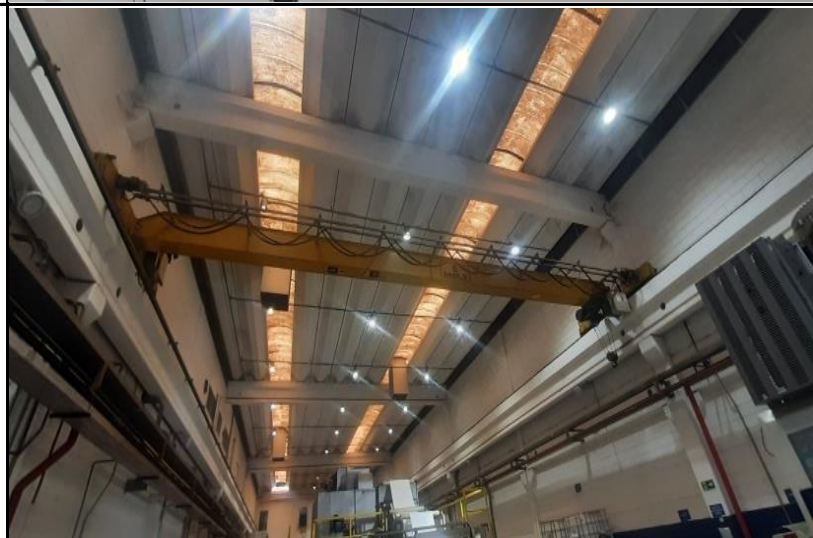
| <div><div>CONERGE</div><div>A Engenharia das NRs</div></div> | | RELATÓRIO DE INSPEÇÃO NR-11 | | | | <div><div></div><div>suzano</div></div> |
|---|---|---|---|---|---|---|
| 12 | SINAL LUMINOSO - INTEGRIDADE | EXTERNO | Foi evidenciado que o equipamento não possui sinal luminoso. | Necessário instalar sinal luminoso no equipamento. | P-1 | |

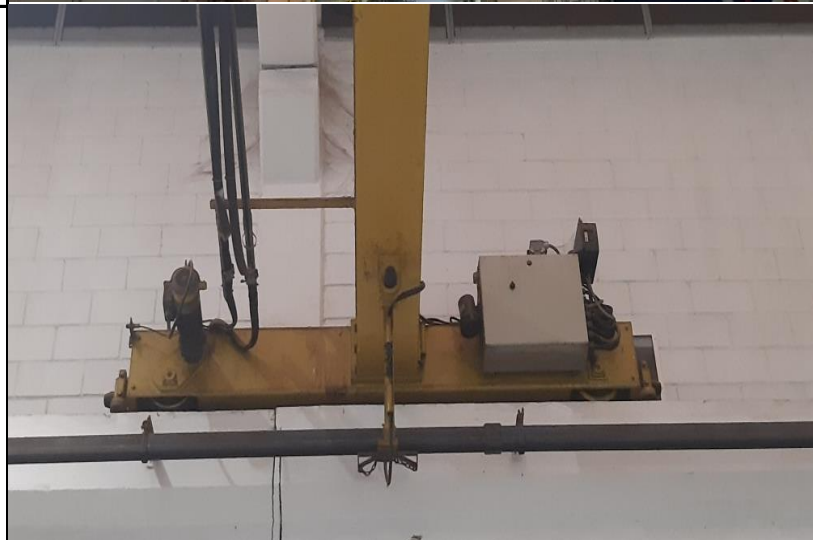
| <div><div>CONERGE</div><div>A Engenharia das NRs</div></div> | | RELATÓRIO DE INSPEÇÃO NR-11 | | | | <div><div></div><div>suzano</div></div> |
|---|---|---|---|---|---|---|
| 13 | RODAS - INTEGRIDADE | EXTERNO | Foi evidenciado que as rodas do equipamento encontram-se em bom estado de conservação. | NADA CONSTA | - | |

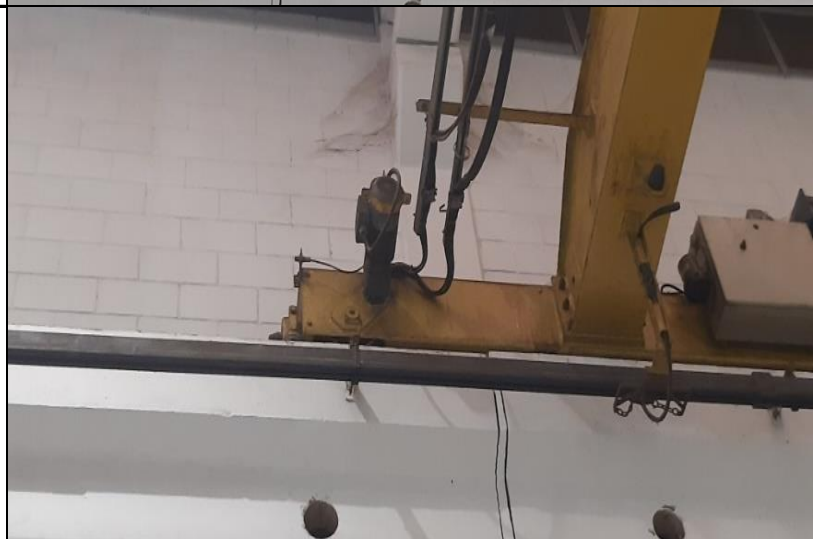
| <div><div>CONERGE</div><div>A Engenharia das NRs</div></div> | | RELATÓRIO DE INSPEÇÃO NR-11 | | | | <div><div></div><div>suzano</div></div> |
|---|---|---|---|---|---|---|
| 14 | MOTOR ESQUERDO - INTEGRIDADE | EXTERNO | Foi evidenciado que o equipamento encontra-se em bom estado de conservação. | NADA CONSTA | - | |

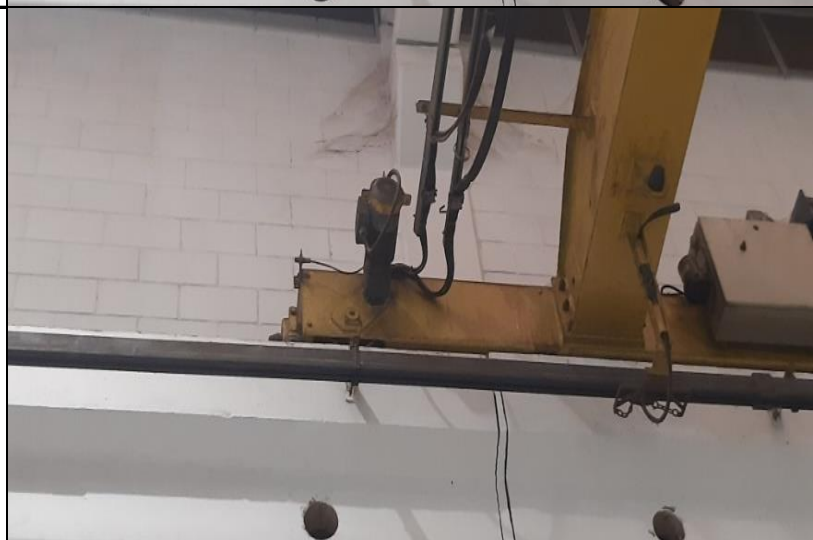
| <div><div>CONERGE</div><div>A Engenharia das NRs</div></div> | | RELATÓRIO DE INSPEÇÃO NR-11 | | | | <div><div></div><div>suzano</div></div> |
|---|---|---|---|---|---|---|
| 15 | MOTOR ESQUERDO - INTEGRIDADE | EXTERNO | Foi evidenciado que o equipamento não possui pintura de sinalização de segurança na ventoinha. | Necessário pintar tampa da ventoinha do motor em amarelo conforme NR-26 e NBR 7195. | P-3 | |

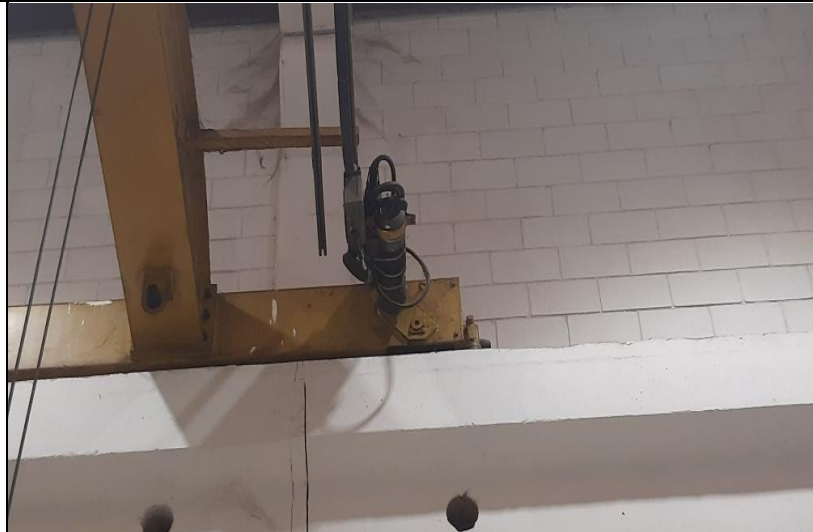
| <div><div></div><div>A Engenharia das NRs</div></div> | | RELATÓRIO DE INSPEÇÃO NR-11 | | | | <div><div></div></div> |
|---|---|---|---|---|---|---|
| 16 | MOTOR DIREITO - INTEGRIDADE | EXTERNO | Foi evidenciado que o equipamento encontra-se em bom estado de conservação. | NADA CONSTA | - | |

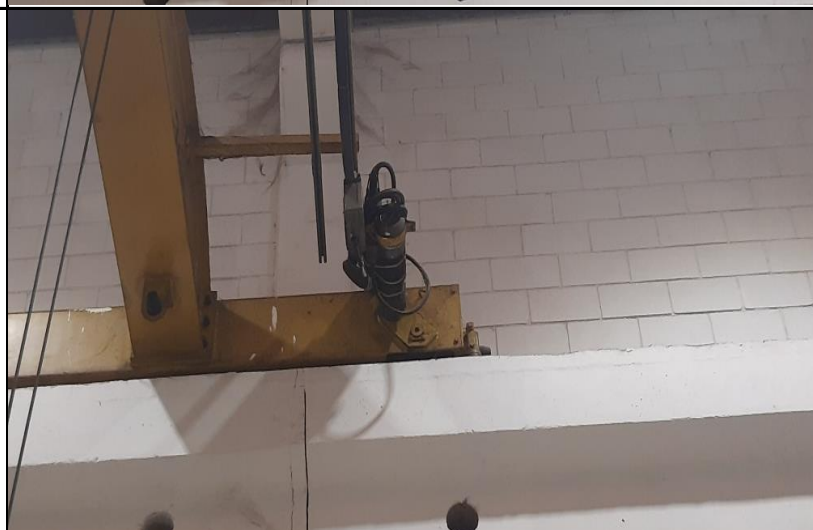
| <div><div></div><div>A Engenharia das NRs</div></div> | | RELATÓRIO DE INSPEÇÃO NR-11 | | | | <div><div></div></div> |
|---|---|---|---|---|---|---|
| 17 | MOTOR DIREITO - INTEGRIDADE | EXTERNO | Foi evidenciado que o equipamento não possui pintura de sinalização de segurança na ventoinha. | Necessário pintar tampa da ventoinha do motor em amarelo conforme NR-26 e NBR 7195. | P-3 | |

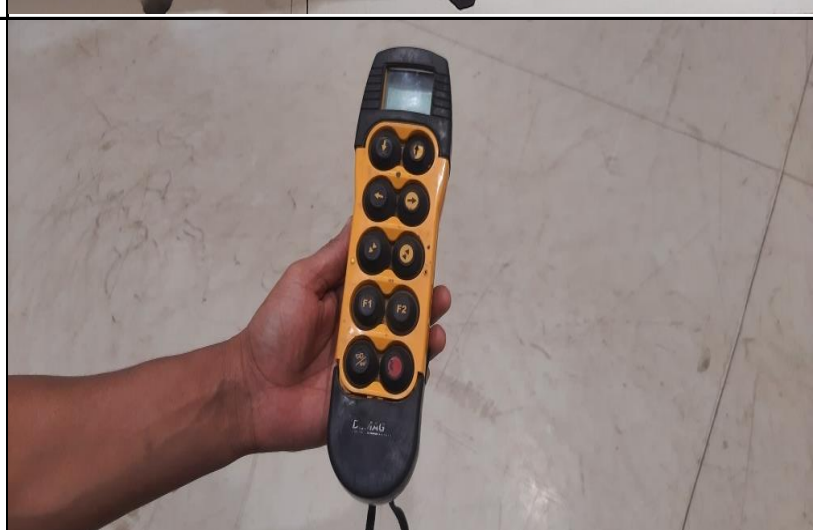
| <div><div></div><div>A Engenharia das NRs</div></div> | | RELATÓRIO DE INSPEÇÃO NR-11 | | | | <div><div></div></div> |
|---|---|---|---|---|---|---|
| 18 | CONTROLE DE COMANDO - INTEGRIDADE | EXTERNO | Foi evidenciado que o controle de comando encontra-se em bom estado de conservação. | NADA CONSTA | - | |

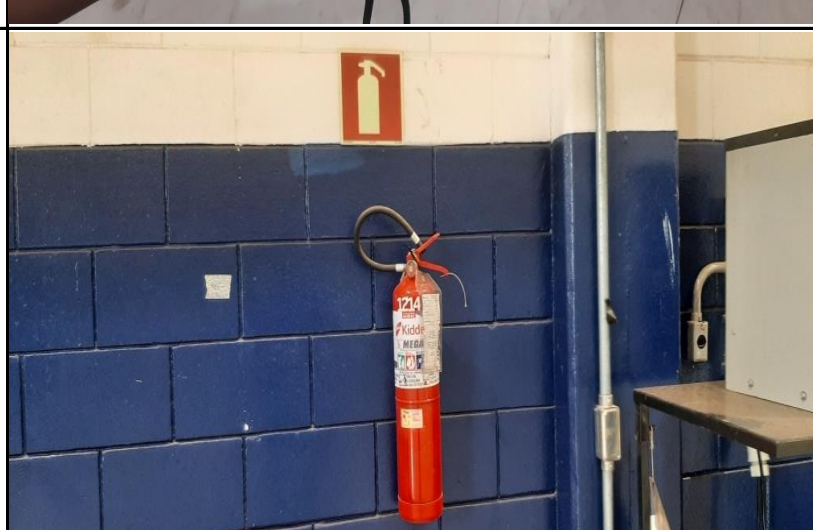
| <div><div></div><div>A Engenharia das NRs</div></div> | | RELATÓRIO DE INSPEÇÃO NR-11 | | | | <div><div></div></div> |
|---|---|---|---|---|---|---|
| 19 | EXTINTOR DE INCÊNDIO - INTEGRIDADE | EXTERNO | foi evidenciado que o ambiente possui extintor de incêndio. | NADA CONSTA | - | |

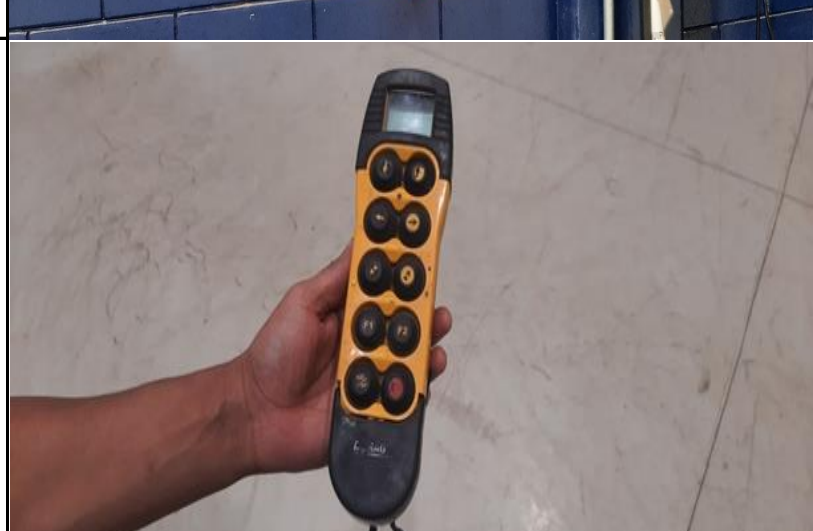
| <div><div></div><div>A Engenharia das NRs</div></div> | | RELATÓRIO DE INSPEÇÃO NR-11 | | | | <div><div></div></div> |
|---|---|---|---|---|---|---|
| 20 | BOTÃO DE EMERGÊNCIA - INTEGRIDADE | EXTERNO | foi evidenciado que o equipamento possui botão de emergência. | NADA CONSTA | - | |

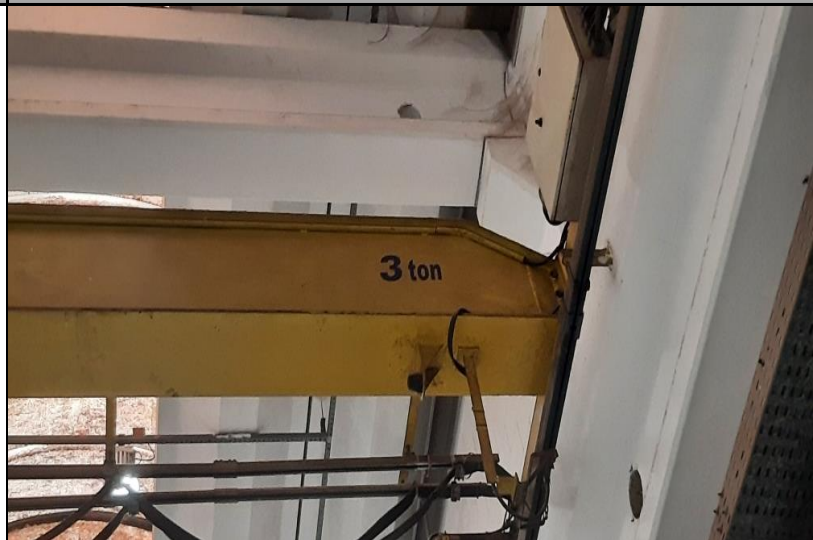
| <div><div></div><div>A Engenharia das NRs</div></div> | | RELATÓRIO DE INSPEÇÃO NR-11 | | | | <div><div></div></div> |
|---|---|---|---|---|---|---|
| 21 | IDENTIFICAÇÃO DE CAPACIDADE - INTEGRIDADE | EXTERNO | Foi evidenciado que o equipamento possui identificação de capacidade. | NADA CONSTA | - | |

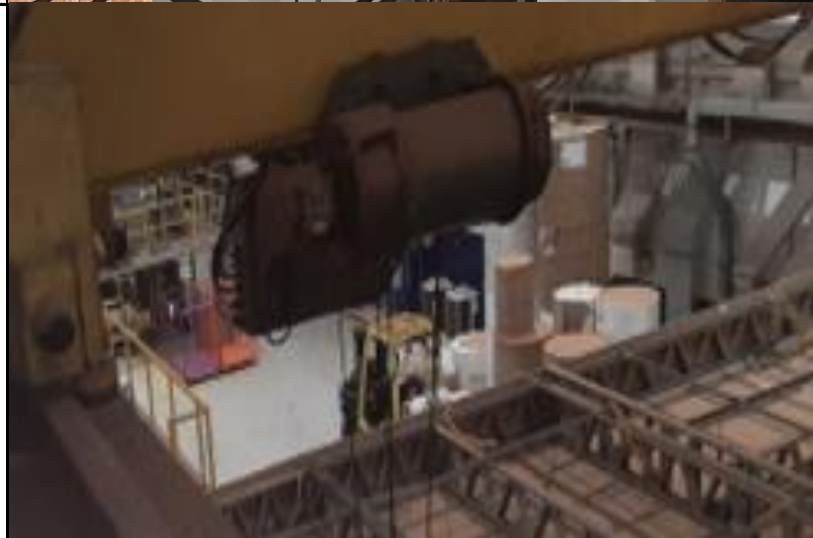
| <div><div></div><div>A Engenharia das NRs</div></div> | | RELATÓRIO DE INSPEÇÃO NR-11 | | | | <div><div></div></div> |
|---|---|---|---|---|---|---|
| 22 | TRILHOS DROMO - INTEGRIDADE | EXTERNO | Foi evidenciado que o os trilhos do dromo estão em boas condições. | NADA CONSTA | - | |

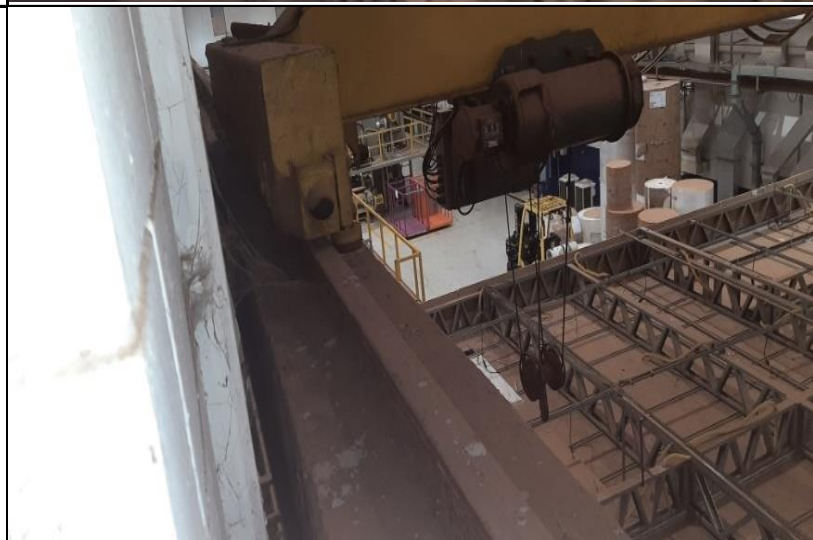
| <div><div></div><div>A Engenharia das NRs</div></div> | | RELATÓRIO DE INSPEÇÃO NR-11 | | | | <div><div></div></div> |
|---|---|---|---|---|---|---|
| 23 | TRILHOS LADO DIREITO- INTEGRIDADE | EXTERNO | Foi evidenciado que o os trilhos estão em boas condições. | NADA CONSTA | - | |

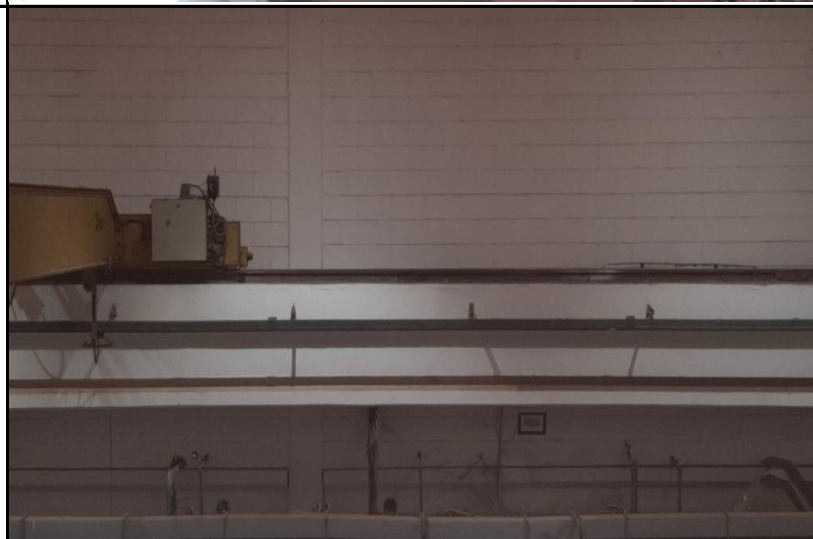
| <div><div></div><div>A Engenharia das NRs</div></div> | | RELATÓRIO DE INSPEÇÃO NR-11 | | | | <div><div></div></div> |
|---|---|---|---|---|---|---|
| 24 | TRILHOS LADO ESQUERDO - INTEGRIDADE | EXTERNO | Foi evidenciado que o os trilhos estão em boas condições. | NADA CONSTA | - | |

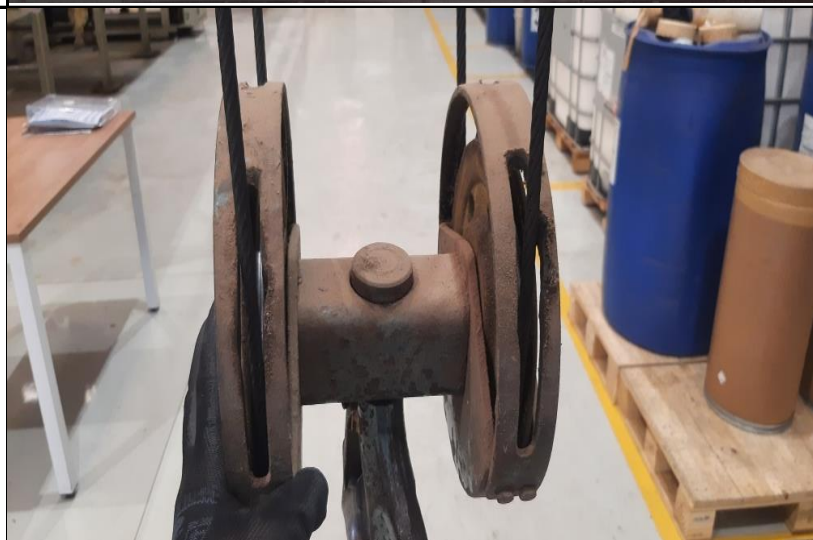
| <div><div></div><div>A Engenharia das NRs</div></div> | | RELATÓRIO DE INSPEÇÃO NR-11 | | | | <div><div></div></div> |
|---|---|---|---|---|---|---|
| 25 | CABOS DE AÇO - INTEGRIDADE | EXTERNO | Foi evidenciado que o cabo de aço está em boas condições. | NADA CONSTA | - | |

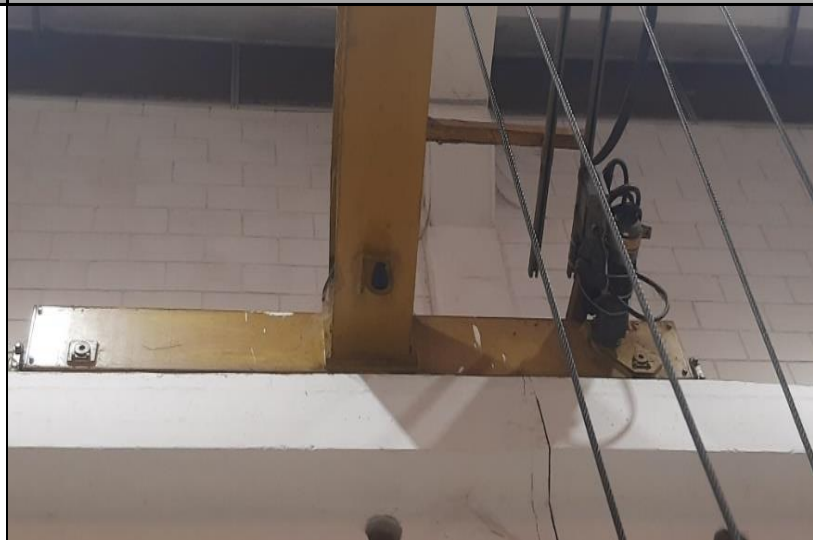
| <div><div>CONERGE</div><div>A Engenharia das NRs</div></div> | | RELATÓRIO DE INSPEÇÃO NR-11 | | | | <div><div></div><div>suzano</div></div> |
|---|---|---|---|---|---|---|
| 26 | BATENTE DROMO ESQUERDO - INTEGRIDADE | EXTERNO | Foi evidenciado que o batente do dromo está em boas condições. | NADA CONSTA | - | |

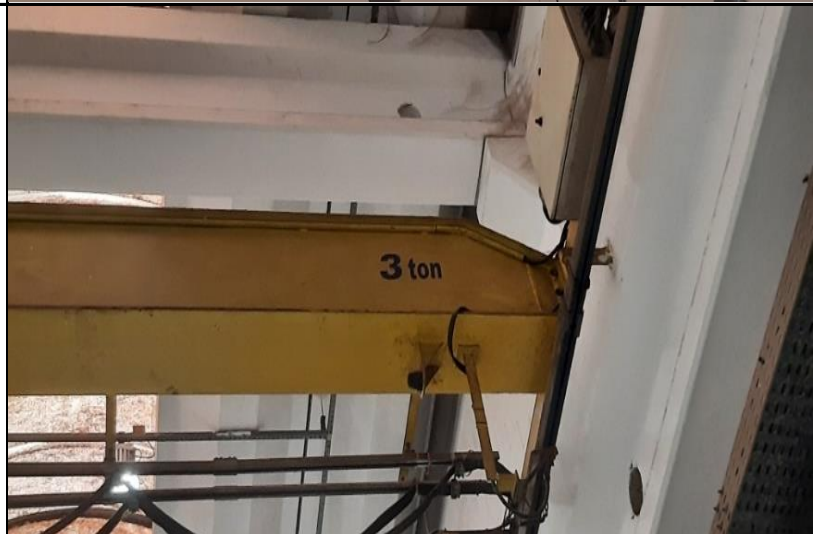
| <div><div>CONERGE</div><div>A Engenharia das NRs</div></div> | | RELATÓRIO DE INSPEÇÃO NR-11 | | | | <div><div></div><div>suzano</div></div> |
|---|---|---|---|---|---|---|
| 27 | BATENTE DROMO DIREITO - INTEGRIDADE | EXTERNO | Foi evidenciado que o batente do dromo está em boas condições. | NADA CONSTA | - | |

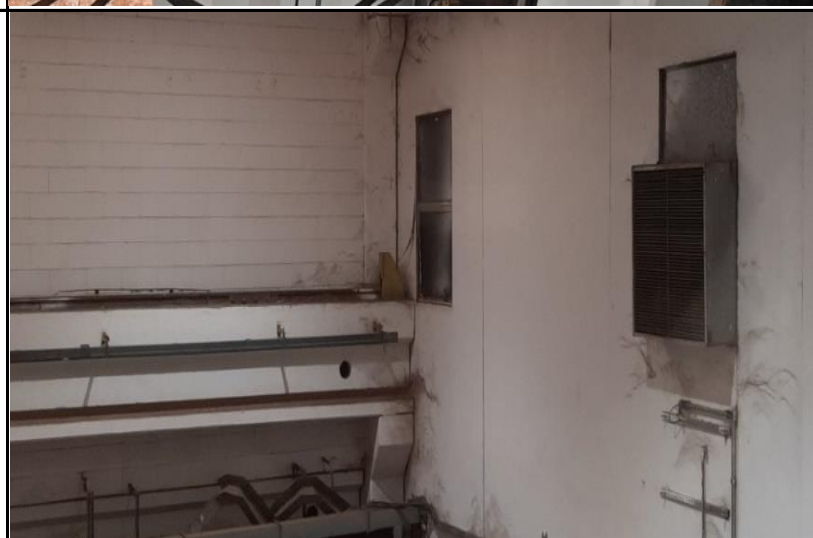
| <div><div>CONERGE</div><div>A Engenharia das NRs</div></div> | | RELATÓRIO DE INSPEÇÃO NR-11 | | | | <div><div></div><div>suzano</div></div> |
|---|---|---|---|---|---|---|
| 28 | BATENTE ESQUERDO - INTEGRIDADE | EXTERNO | Foi evidenciado que o batente está em boas condições. | NADA CONSTA | - | |

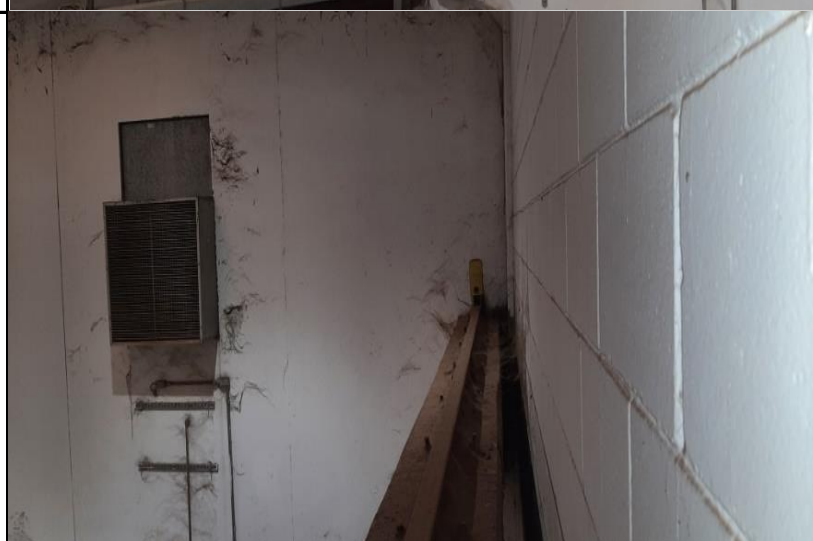
| <div><div>CONERGE</div><div>A Engenharia das NRs</div></div> | | RELATÓRIO DE INSPEÇÃO NR-11 | | | | <div><div></div><div>suzano</div></div> |
|---|---|---|---|---|---|---|
| 29 | BATENTE DIREITO - INTEGRIDADE | EXTERNO | Foi evidenciado que o batente está em boas condições. | NADA CONSTA | - | |

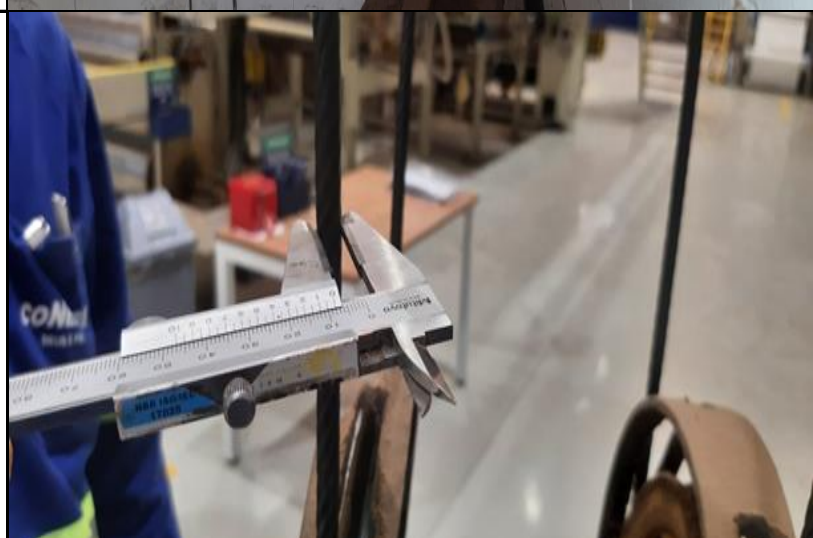
| <div><div>CONERGE</div><div>A Engenharia das NRs</div></div> | | RELATÓRIO DE INSPEÇÃO NR-11 | | | | <div><div></div><div>suzano</div></div> |
|---|---|---|---|---|---|---|
| 30 | CABO DE AÇO DIMENSIONAL | EXTERNO | Foi realizado o dimensional do cabo de aço pela CONERGE. | NADA CONSTA | - | |

| Foi realizada a medição do diâmetro do cabo através do paquímetro conforme normas N-2161 e a NBR ISO 4309, e as mesmas constam na tabela abaixo.<br>RESULTADO: APROVADO | | | | | |
