SUZANO	SUZANO PAPEL E CELULOSE	
RELATÓRIO DE INSPEÇÃO NR-11		Relatório 11-0916	Página 1
		Obra 10110	Revisão 0

INSPEÇÃO DE INTEGRIDADE CONFORME NR-11

160PTR001 - DOCA ALMOXARIFADO 2 TON CTM

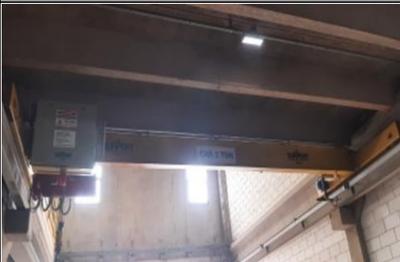
Nº	LOCAL INSPECIONADO	TIPO DE INSPEÇÃO	SITUAÇÃO ENCONTRADA	RECOMENDAÇÃO	PRIORIDADE	FOTO
1	TAG - IDENTIFICAÇÃO	EXTERNO	Foi evidenciado que o equipamento não possui identificação de TAG.	Necessário realizar instalação de TAG de identificação.	P-1

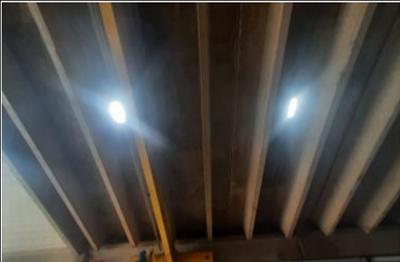
2	ILUMINAÇÃO- INTEGRIDADE	EXTERNO	Foi evidenciado que o ambiente possui iluminação em bom estado de conservação.	NADA CONSTA	-

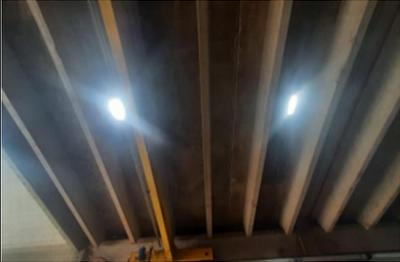
3	ILUMINAÇÃO DE EMERGÊNCIA- INTEGRIDADE	EXTERNO	Foi evidenciado que o ambiente não possui sistema de iluminação de emergência.	Necessário instalar sistema de iluminação no ambiente	P-2

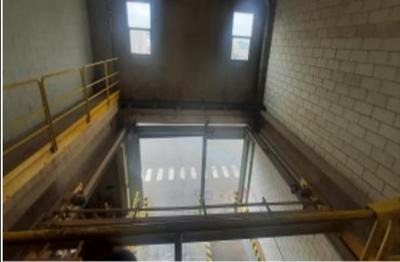
4	ÁREA DE ACESSO - INTEGRIDADE	EXTERNO	Foi evidenciado que a área de acesso encontra-se em bom estado de conservação.	NADA CONSTA	-

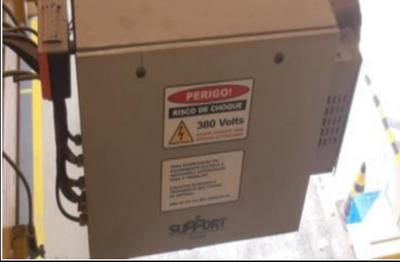
5	PAINEL ELÉTRICO - INTEGRIDADE	EXTERNO	Foi evidenciado que o equipamento encontra-se em bom estado de conservação.	NADA CONSTA	-

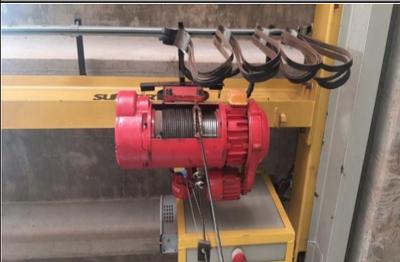
Nº	LOCAL INSPECIONADO	TIPO DE INSPEÇÃO	SITUAÇÃO ENCONTRADA	RECOMENDAÇÃO	PRIORIDADE	FOTO
6	CABOS DE AÇO - INTEGRIDADE	EXTERNO	Foi evidenciado que o cabo de aço encontra-se em bom estado de conservação.	NADA CONSTA	-

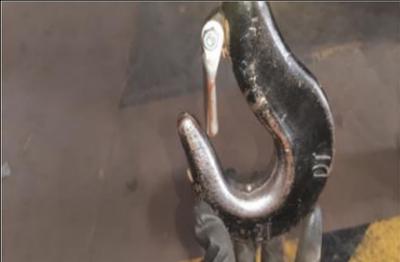
7	GANCHO DO MOITÃO - INTEGRIDADE	EXTERNO	Foi evidenciado que o gancho do moitão encontra-se em bom estado de conservação.	NADA CONSTA	-

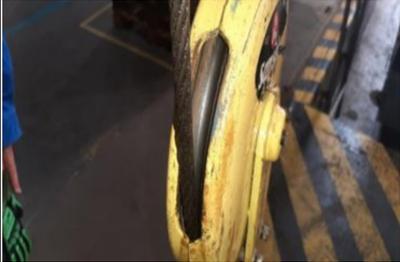
8	ROLDANAS - INTEGRIDADE	EXTERNO	Foi evidenciado que a roldana encontra-se em bom estado de conservação.	NADA CONSTA	-

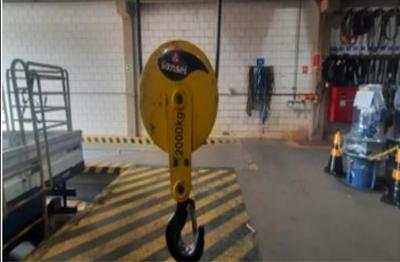
9	GANCHO MOITÃO - IDENTIFICAÇÃO CAPACIDADE	EXTERNO	Foi evidenciado que o gancho do moitão possui identificação de capacidade.	NADA CONSTA	-

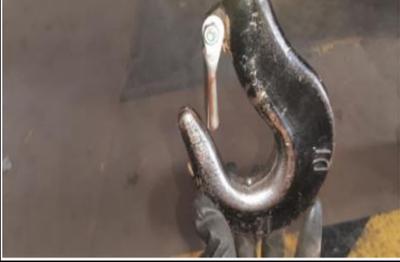
10	GANCHO MOITÃO - TRAVA	EXTERNO	Foi evidenciado que a trava do moitão encontra-se em bom estado de conservação.	NADA CONSTA	-

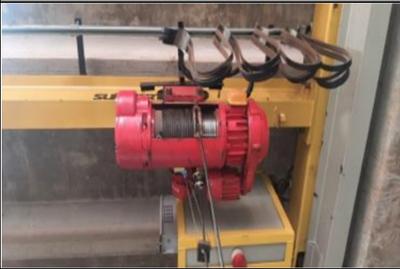
Nº	LOCAL INSPECIONADO	TIPO DE INSPEÇÃO	SITUAÇÃO ENCONTRADA	RECOMENDAÇÃO	PRIORIDADE	FOTO
11	DROMO - INTEGRIDADE	EXTERNO	Foi evidenciado que o equipamento encontra-se em bom estado de conservação.	NADA CONSTA	-

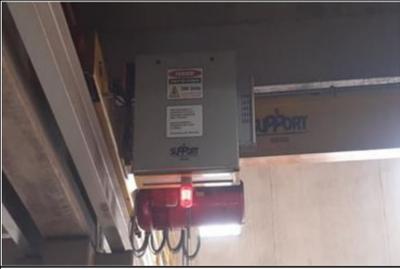
12	SINAL SONORO - INTEGRIDADE	EXTERNO	Foi evidenciado que o equipamento possui sinal sonoro em bom estado de conservação.	NADA CONSTA	-

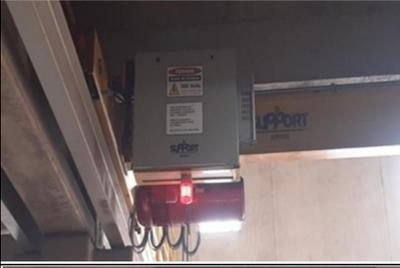
13	SINAL LUMINOSO - INTEGRIDADE	EXTERNO	Foi evidenciado que o equipamento possui sinal luminoso em bom estado de conservação.	NADA CONSTA	-

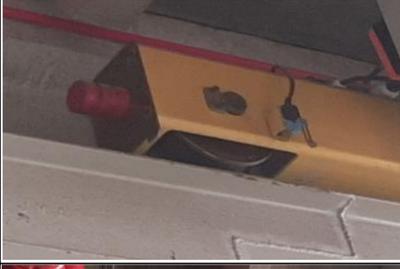
14	RODAS - INTEGRIDADE	EXTERNO	Foi evidenciado que as rodas do equipamento encontram-se em bom estado de conservação.	NADA CONSTA	-

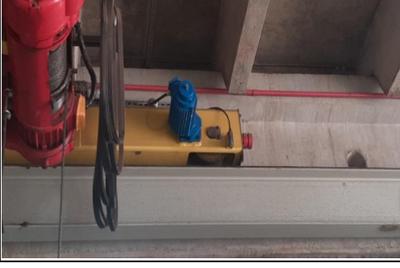
15	MOTOR ESQUERDO - INTEGRIDADE	EXTERNO	Foi evidenciado que o equipamento encontra-se em bom estado de conservação.	NADA CONSTA	-

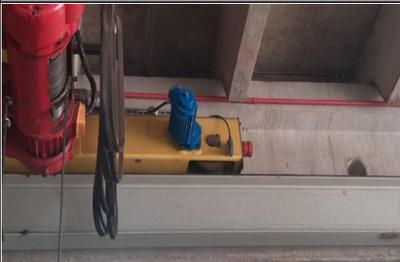
Nº	LOCAL INSPECIONADO	TIPO DE INSPEÇÃO	SITUAÇÃO ENCONTRADA	RECOMENDAÇÃO	PRIORIDADE	FOTO
16	MOTOR ESQUERDO - INTEGRIDADE	EXTERNO	Foi evidenciado que o equipamento não possui pintura de sinalização de segurança na ventoinha.	Necessário pintar tampa da ventoinha do motor em amarelo conforme NR-26 e NBR 7195.	P-3

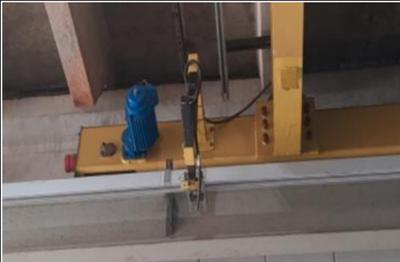
17	MOTOR - LADO DIREITO INTEGRIDADE	EXTERNO	Foi evidenciado que o equipamento encontra-se em bom estado de conservação.	NADA CONSTA	-

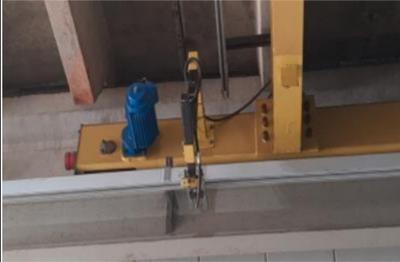
18	MOTOR - LADO DIREITO INTEGRIDADE	EXTERNO	Foi evidenciado que o equipamento não possui pintura de sinalização de segurança na ventoinha.	Necessário pintar tampa da ventoinha do motor em amarelo conforme NR-26 e NBR 7195.	P-3

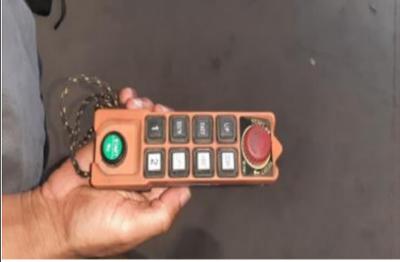
19	CONTROLE DE COMANDO - INTEGRIDADE	EXTERNO	Foi evidenciado que o controle de comando encontra-se em bom estado de conservação.	NADA CONSTA	-

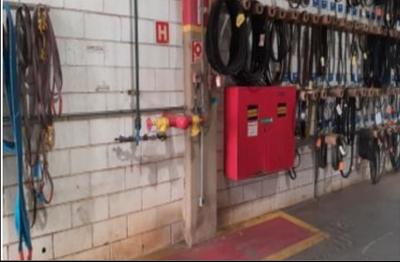
20	SISTEMA DE COMBATE A INCÊNDIO - INTEGRIDADE	EXTERNO	foi evidenciado que o ambiente possui sistema de combate de incêndio.	NADA CONSTA	-

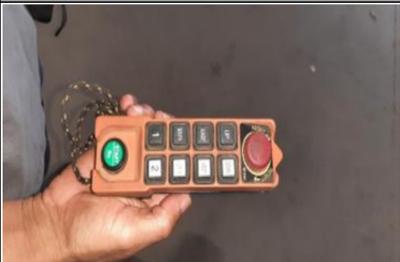
Nº	LOCAL INSPECIONADO	TIPO DE INSPEÇÃO	SITUAÇÃO ENCONTRADA	RECOMENDAÇÃO	PRIORIDADE	FOTO
21	BOTÃO DE EMERGÊNCIA- INTEGRIDADE	EXTERNO	Foi evidenciado que o equipamento possui botão de emergência.	NADA CONSTA	-

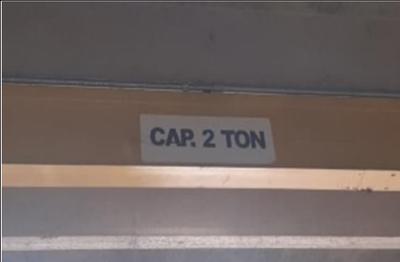
22	IDENTIFICAÇÃO DE CAPACIDADE	EXTERNO	Foi evidenciado que o equipamento possui identificação de capacidade.	NADA CONSTA	-

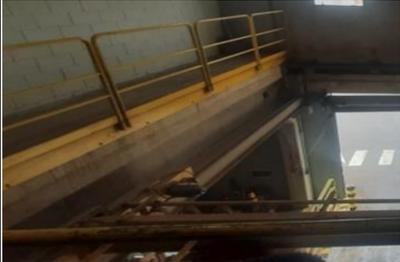
23	TRILHOS LADO ESQUERDO - INTEGRIDADE	EXTERNO	Foi evidenciado que os trilhos do equipamento encontram-se em bom estado de conservação.	NADA CONSTA	-

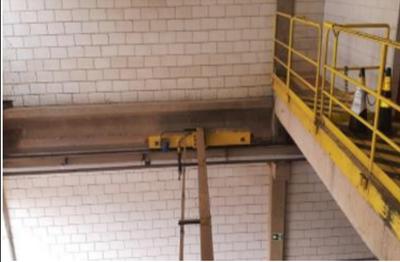
24	TRILHOS LADO DIREITO - INTEGRIDADE	EXTERNO	Foi evidenciado que os trilhos do equipamento encontram-se em bom estado de conservação.	NADA CONSTA	-

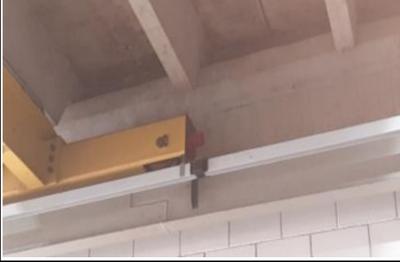
25	BATENTE ESQUERDO - INTEGRIDADE	EXTERNO	Foi evidenciado que as batentes do equipamento encontram-se em bom estado de conservação.	NADA CONSTA	-

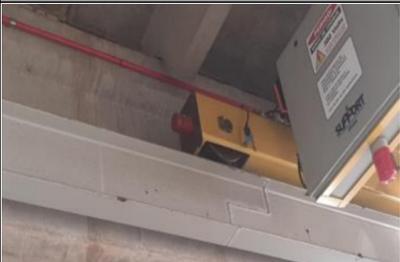
Nº	LOCAL INSPECIONADO	TIPO DE INSPEÇÃO	SITUAÇÃO ENCONTRADA	RECOMENDAÇÃO	PRIORIDADE	FOTO
26	BATENTE DIREITO - INTEGRIDADE	EXTERNO	Foi evidenciado que as batentes do equipamento encontram-se em bom estado de conservação.	NADA CONSTA	-

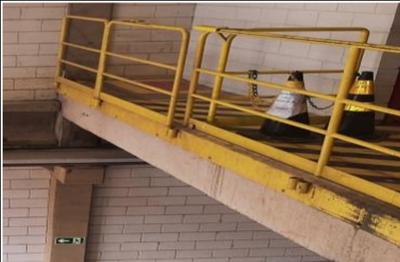
27	GUARDA CORPO - INTEGRIDADE	EXTERNO	Foi evidenciado que o guarda corpo encontra-se em bom estado de conservação.	NADA CONSTA	-

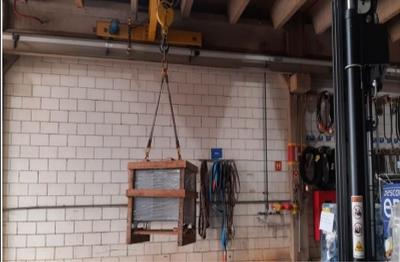
28	TESTE DE CARGA	EXTERNO	Foi realizado o teste de carga pela CONERGE.	NADA CONSTA	-

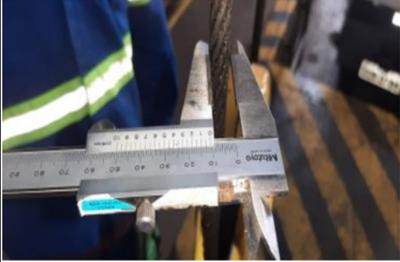
29	CABO DE AÇO DIMENSIONAL	EXTERNO	Foi realizado o dimensional do cabo de aço pela CONERGE.	NADA CONSTA	-

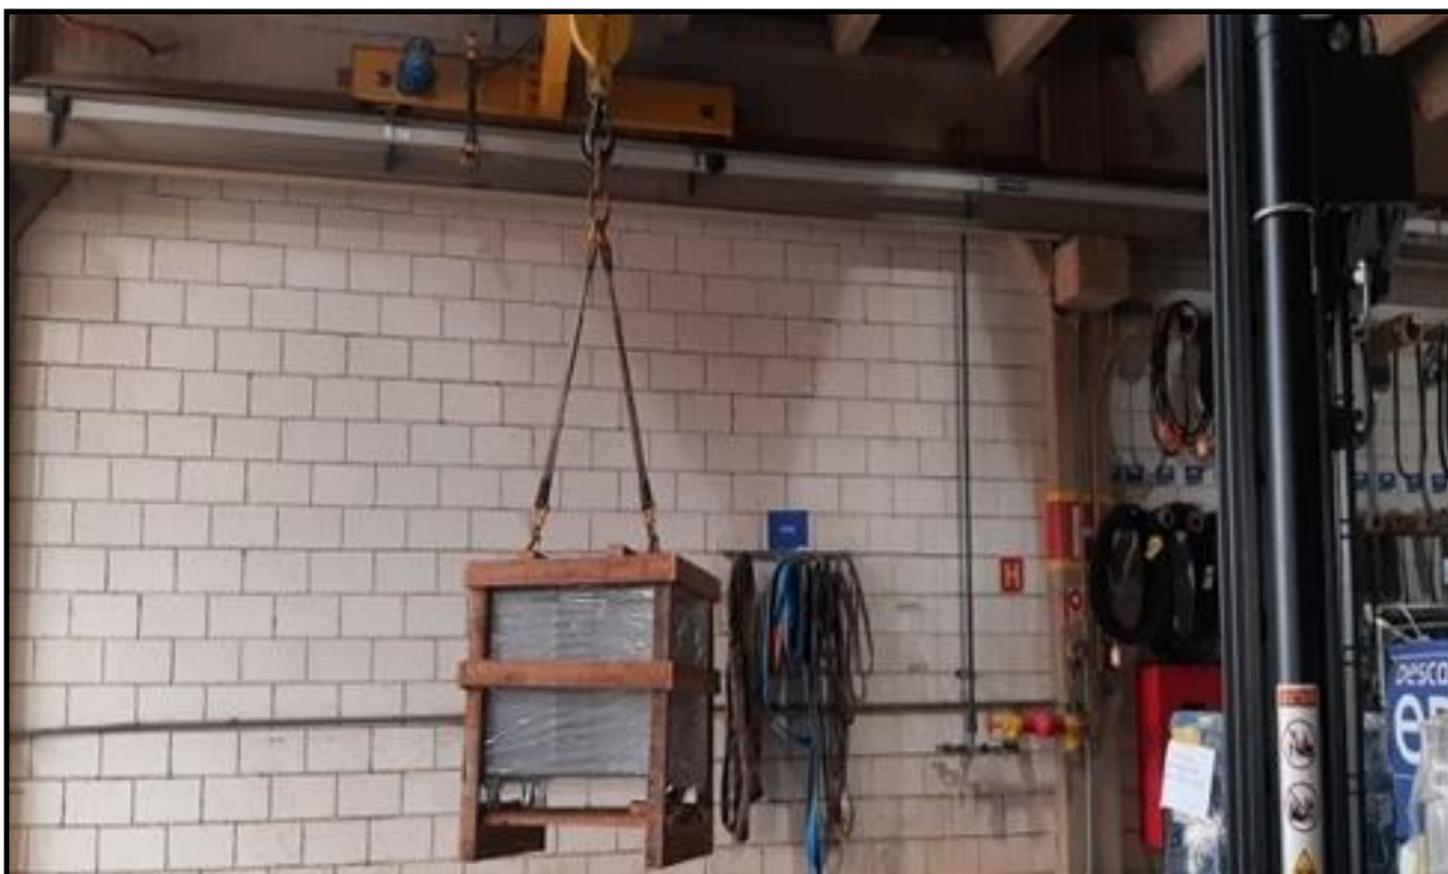
Foi realizado teste de carga estática operacional na ponte rolante
LAUDO : APROVADO

Durante a inspeção, foi realizado Teste por Carga obtendo resultados satisfatórios.
