SUZANO	SUZANO PAPEL E CELULOSE	
RELATÓRIO DE INSPEÇÃO NR-11		Relatório 11-0921	Página 1
		Obra 10110	Revisão 0

INSPEÇÃO DE INTEGRIDADE CONFORME NR-11

723PTR001 - TURBO GERADOR 3

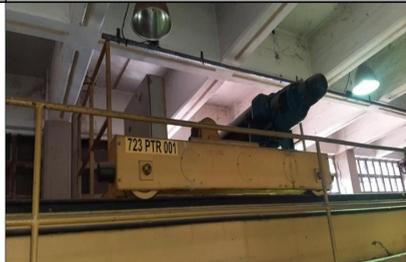
Nº	LOCAL INSPECIONADO	TIPO DE INSPEÇÃO	SITUAÇÃO ENCONTRADA	RECOMENDAÇÃO	PRIORIDADE	FOTO
1	TAG - IDENTIFICAÇÃO	EXTERNO	Foi evidenciado que o equipamento possui identificação de TAG.	NADA CONSTA	-

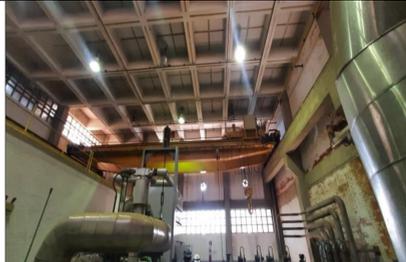
2	ILUMINAÇÃO- INTEGRIDADE	EXTERNO	Foi evidenciado que o ambiente possui iluminação em bom estado de conservação.	NADA CONSTA	-

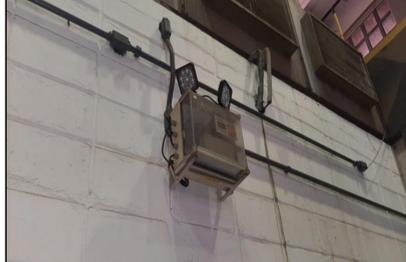
3	ILUMINAÇÃO DE EMERGÊNCIA- INTEGRIDADE	EXTERNO	Foi evidenciado que o equipamento encontra-se em bom estado de conservação.	NADA CONSTA	-

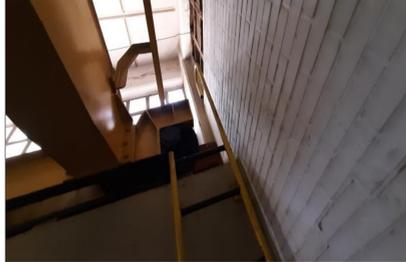
4	ÁREA DE ACESSO - INTEGRIDADE	EXTERNO	Foi evidenciado que a área de acesso encontra-se em estado de perigo para os funcionários.	Necessário instalar ponto de ancoragem seguro para os trabalhadores terem acesso ao equipamento.	P-0

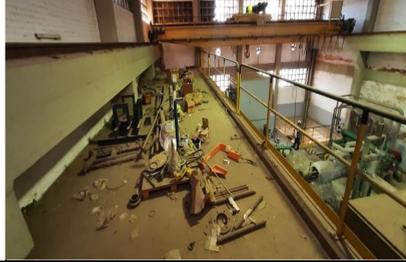
5	ACESSO- INTEGRIDADE	EXTERNO	Foi evidenciado que o acesso encontra-se objetos obstruindo a passagem	Necessário realizar limpeza periódica e organização da área.	P-3

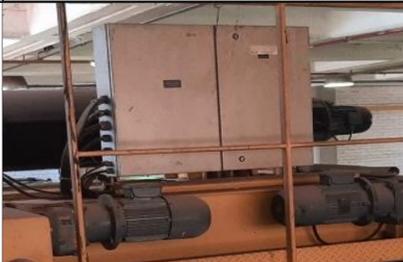
Nº	LOCAL INSPECIONADO	TIPO DE INSPEÇÃO	SITUAÇÃO ENCONTRADA	RECOMENDAÇÃO	PRIORIDADE	FOTO
6	PAINEL ELÉTRICO - INTERGRIDADE	EXTERNO	Foi evidenciado que o painel elétrico encontra-se com ausência de sinalização de segurança.	Necessário instalar sinalização do painel quanto ao perigo de choque elétrico e restrição de acesso por pessoas não autorizadas.	P-3

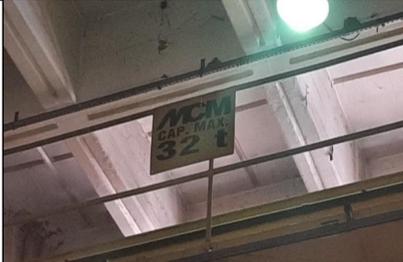
7	IDENTIFICAÇÃO DE CAPACIDADE	EXTERNO	Foi evidenciado que o equipamento possui identificação de capacidade.	NADA CONSTA	-

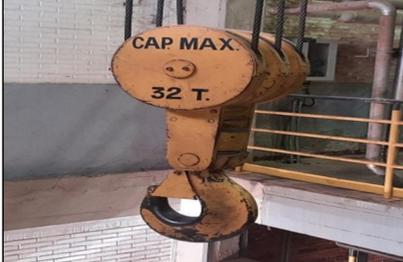
8	CABOS DE AÇO - INTEGRIDADE	EXTERNO	Foi evidenciado que o cabo de aço encontra-se em bom estado de conservação.	NADA CONSTA	-

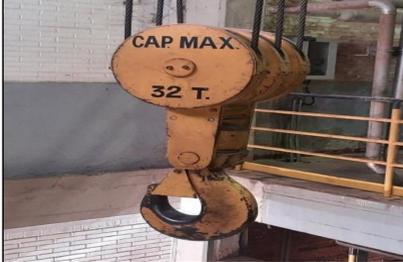
9	GANCHO DO MOITÃO - INTEGRIDADE	EXTERNO	Foi evidenciado que o gancho do moitão encontra-se em bom estado de conservação.	NADA CONSTA	-

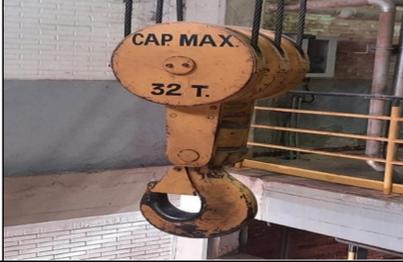
10	ROLDANAS - INTEGRIDADE	EXTERNO	Foi evidenciado que a roldana do moitão encontra-se em bom estado de conservação.	NADA CONSTA	-

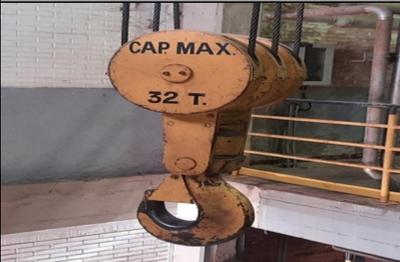
Nº	LOCAL INSPECIONADO	TIPO DE INSPEÇÃO	SITUAÇÃO ENCONTRADA	RECOMENDAÇÃO	PRIORIDADE	FOTO
11	GANCHO MOITÃO - IDENTIFICAÇÃO CAPACIDADE	EXTERNO	Foi evidenciado que o gancho do moitão possui identificação de capacidade.	NADA CONSTA	-

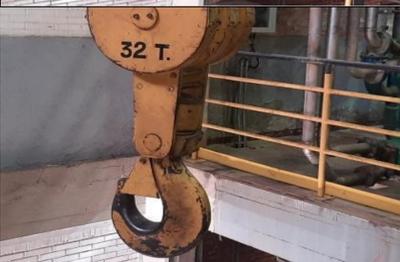
12	GANCHO MOITÃO - TRAVA	EXTERNO	Foi evidenciado que a trava do moitão encontra-se em bom estado de conservação.	NADA CONSTA	-

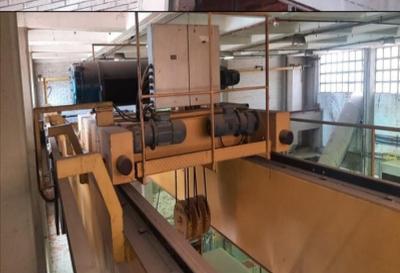
13	DROMO - INTEGRIDADE	EXTERNO	Foi evidenciado que o dromo encontra-se em bom estado de conservação.	NADA CONSTA	-

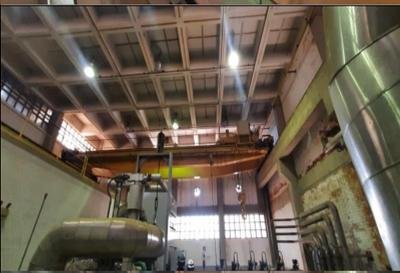
14	SINAL SONORO - INTEGRIDADE	EXTERNO	Foi evidenciado que o equipamento não possui sinal sonoro.	Necessário instalar sinal sonoro no equipamento.	P-1

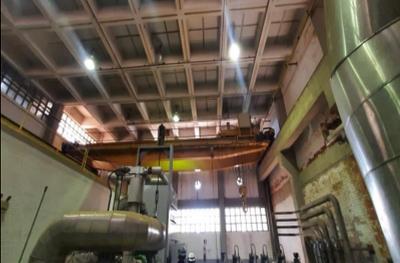
15	SINAL LUMINOSO - INTEGRIDADE	EXTERNO	Foi evidenciado que o equipamento não possui sinal luminoso.	Necessário instalar sinal luminoso no equipamento.	P-1

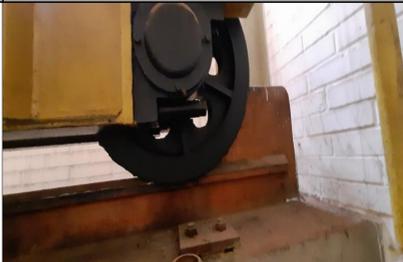
Nº	LOCAL INSPECIONADO	TIPO DE INSPEÇÃO	SITUAÇÃO ENCONTRADA	RECOMENDAÇÃO	PRIORIDADE	FOTO
16	RODAS - INTEGRIDADE	EXTERNO	Foi evidenciado que o equipamento encontra-se em bom estado de conservação.	NADA CONSTA	-

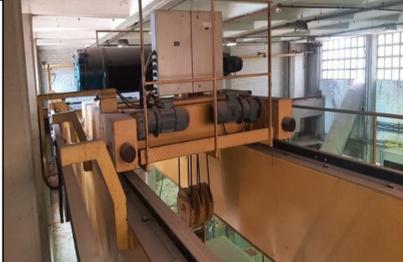
17	MOTOR - INTEGRIDADE	EXTERNO	Foi evidenciado que o equipamento encontra-se em bom estado de conservação.	NADA CONSTA	-

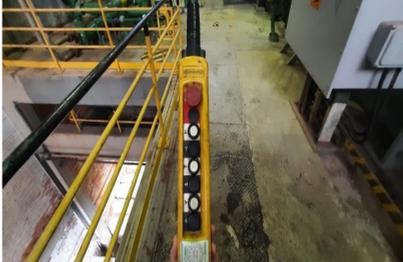
18	CONTROLE DE COMANDO - INTEGRIDADE	EXTERNO	Foi evidenciado que o equipamento encontra-se em bom estado de conservação.	NADA CONSTA	-

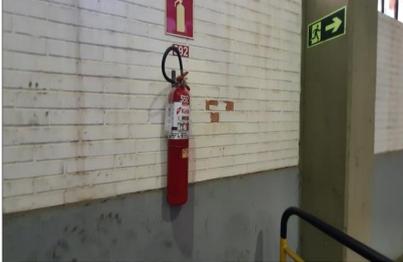
19	EXTINTOR DE INCÊNDIO - INTEGRIDADE	EXTERNO	A área de instalação da ponte possui extintor de incêndio.	NADA CONSTA	-

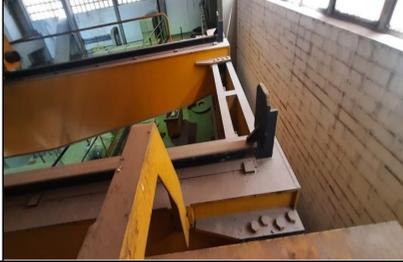
20	FIM DO CURSO DE IÇAMENTO - INTEGRIDADE	EXTERNO	Foi evidenciado que o equipamento encontra-se em bom estado de conservação.	NADA CONSTA	-

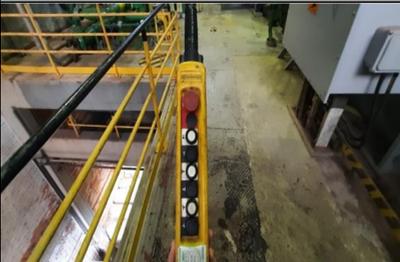
Nº	LOCAL INSPECIONADO	TIPO DE INSPEÇÃO	SITUAÇÃO ENCONTRADA	RECOMENDAÇÃO	PRIORIDADE	FOTO
21	BOTÃO DE EMERGÊNCIA- INTEGRIDADE	EXTERNO	Foi evidenciado que o equipamento possui botão de emergência.	NADA CONSTA	-

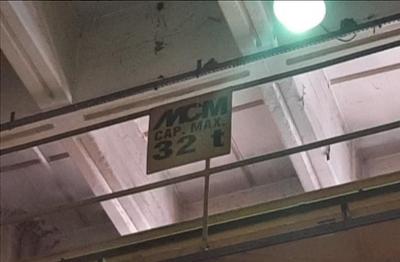
22	IDENTIFICAÇÃO DE CAPACIDADE - INTEGRIDADE	EXTERNO	Foi evidenciado que o equipamento possui identificação de capacidade.	NADA CONSTA	-

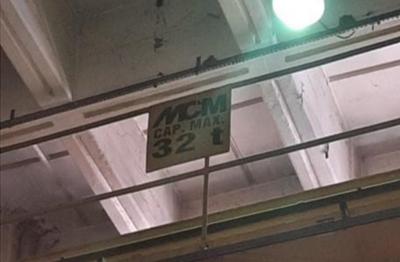
23	IDENTIFICAÇÃO EM LOCAL VISÍVEL - INTEGRIDADE	EXTERNO	Foi evidenciado que o equipamento possui identificação em local visível.	NADA CONSTA	-

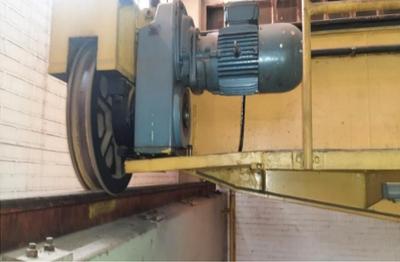
24	TRILHOS LADO ESQUERDO - INTEGRIDADE	EXTERNO	Foi evidenciado que o equipamento encontra-se em bom estado de conservação.	NADA CONSTA	-

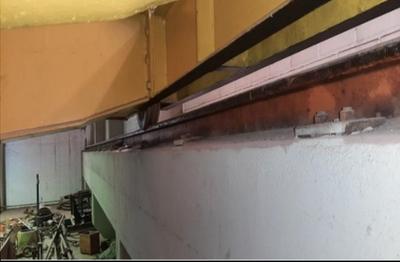
25	TRILHOS LADO DIREITO - INTEGRIDADE	EXTERNO	Foi evidenciado que o equipamento encontra-se em bom estado de conservação.	NADA CONSTA	-

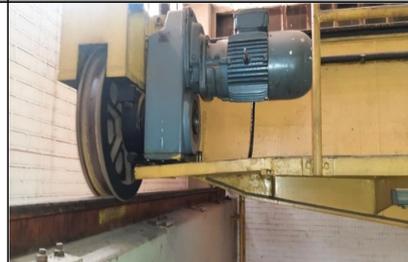
Nº	LOCAL INSPECIONADO	TIPO DE INSPEÇÃO	SITUAÇÃO ENCONTRADA	RECOMENDAÇÃO	PRIORIDADE	FOTO
26	BATENTE ESQUERDO - INTEGRIDADE	EXTERNO	Foi evidenciado que o equipamento encontra-se em bom estado de conservação.	NADA CONSTA	-

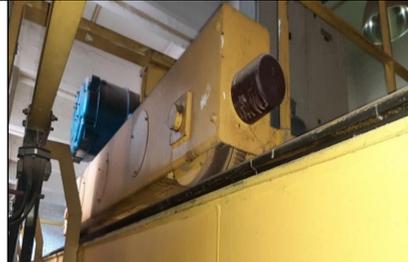
27	BATENTE DIREITO - INTEGRIDADE	EXTERNO	Foi evidenciado que o equipamento encontra-se em bom estado de conservação.	NADA CONSTA	-

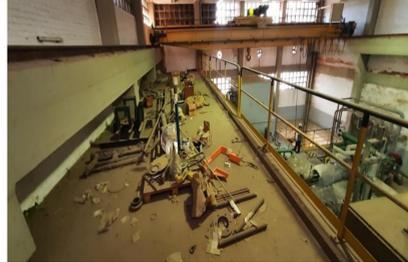
28	GUARDA CORPO - INTEGRIDADE	EXTERNO	Foi evidenciado que o guarda corpo encontra-se em bom estado de conservação.	NADA CONSTA	-

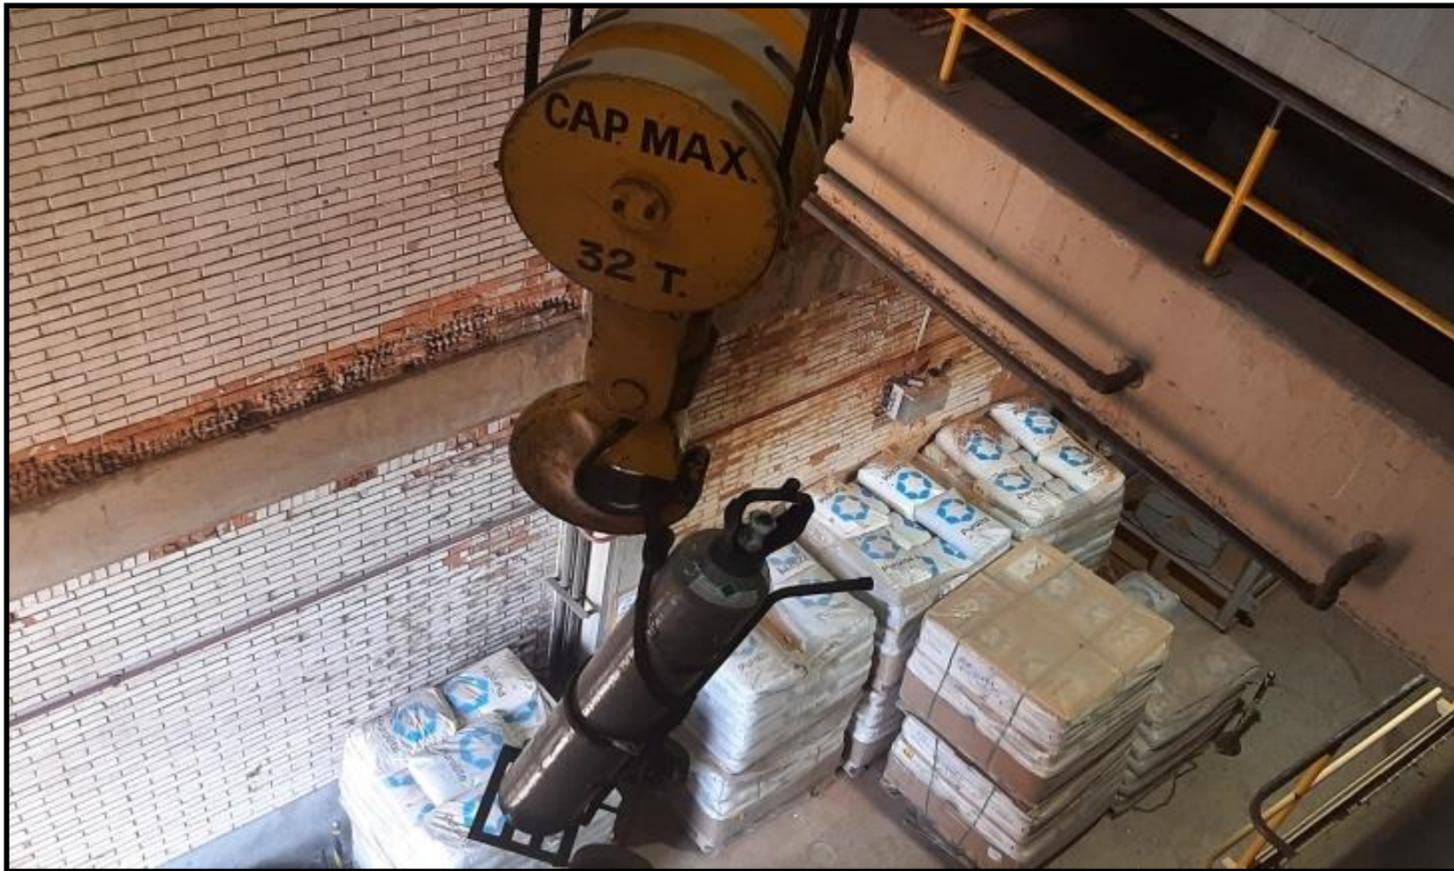
Foi realizado teste de carga estática operacional na ponte rolante
LAUDO : APROVADO

Durante a inspeção, foi realizado Teste por Carga obtendo resultados satisfatórios.
