COPERSUCAR	COPERSUCAR - SANTOS / SP	
NR 11 - TRANSPORTE, MOVIMENTAÇÃO, ARMAZENAGEM E MANUSEIO DE MATERIAIS	Relatório NR-11	Página 1	
	Obra 2490	Revisão 0

INSPEÇÃO NR-11

NR-11 - ELEVADORES

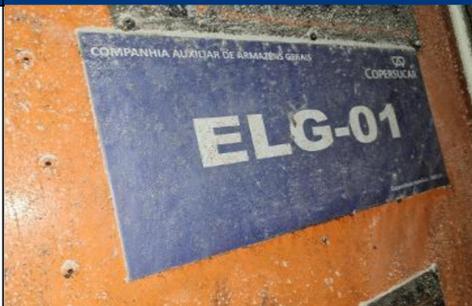
Nº	LOCAL	TIPO	SITUAÇÃO ENCONTRADA	RECOMENDAÇÃO	PRIORIDADE	FOTO
1	FOTO E ESTADO DA TAG - INFERIOR	EXTERNO	Foi evidenciado que o equipamento possui TAG de identificação.	NADA CONSTA	-

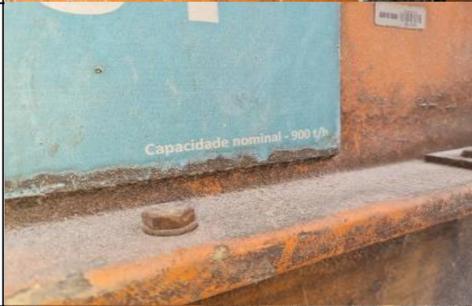
2	CARGA MÁXIMA - INFERIOR	EXTERNO	Foi verificado que o equipamento possui identificação de carga máxima de trabalho permitida.	NADA CONSTA	-

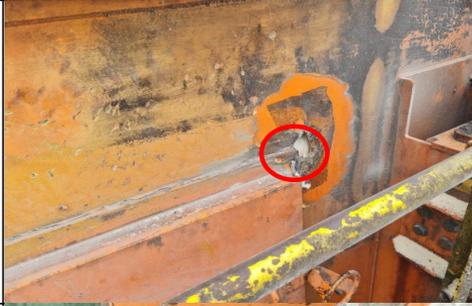
3	CONDIÇÃO DA ESTRUTURA METÁLICA - INFERIOR	EXTERNO	Foi verificado que a estrutura metálica da base do equipamento encontra-se com buraco na estrutura.	Necessário realizar reparo na estrutura do equipamento.	P-1

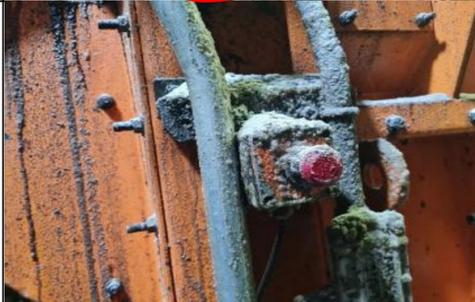
6	DISPOSITIVO DE PARADA DE EMERGÊNCIA - INFERIOR	EXTERNO	Foi observado que o dispositivo de parada de emergência encontra-se com excesso de sujeira.	Necessário providenciar limpeza periódica no dispositivo de emergência.	P-3

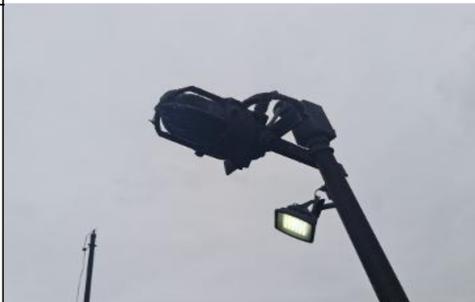
8	ILUMINAÇÃO DE EMERGÊNCIA - INFERIOR	EXTERNO	Foi evidenciado que a iluminação de emergência encontra-se conforme.	NADA CONSTA	-

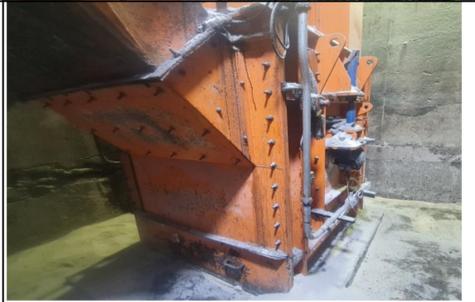
10	SISTEMA DE COMBATE A INCÊNDIO - INFERIOR	EXTERNO	Foi observado que nas proximidades da instalação do equipamento, não há sistema de combate a incêndio.	Necessário implementar sistema de combate a incêndio nas adjacências da instalação do equipamento	P-1

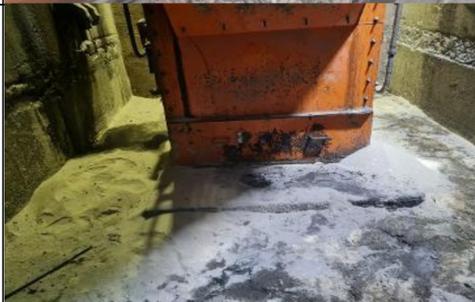
12	LIMPEZA - INFERIOR	EXTERNO	Foi verificado que a base do elevador de canecas encontra-se com excesso de sujidade.	Necessário providenciar limpeza periódica no ambiente.	P-3

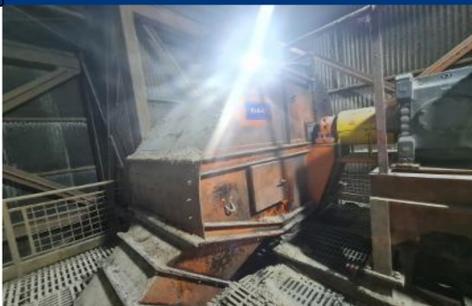
Nº	LOCAL	TIPO	SITUAÇÃO ENCONTRADA	RECOMENDAÇÃO	PRIORIDADE	FOTO
1	FOTO GERAL - SUPERIOR	EXTERNO	Foi evidenciado que o equipamento encontra-se com excesso de sujeira.	Necessário providenciar limpeza periodica no equipamento	P-3

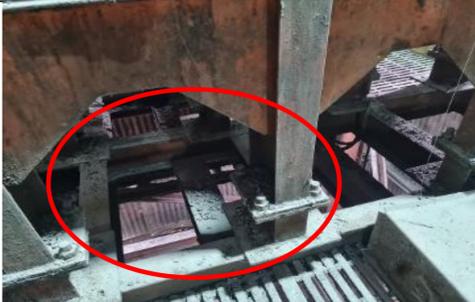
6	PROTEÇÃO (PISO) - SUPERIOR	EXTERNO	Foi evidenciado vão no piso por não possuir a proteção adequada.	Necessário readequar proteção da área.	P-1

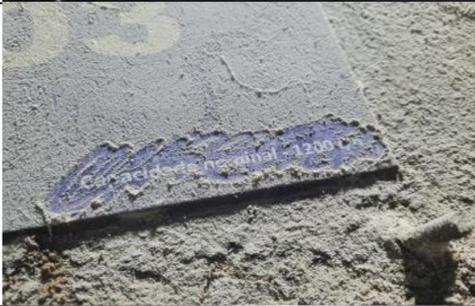
2	CARGA MÁXIMA - SUPERIOR	EXTERNO	Foi observado que o equipamento possui identificação de carga máxima de trabalho com acúmulo de sujeidade.	Necessário providenciar limpeza periódica na placa de identificação	P-3

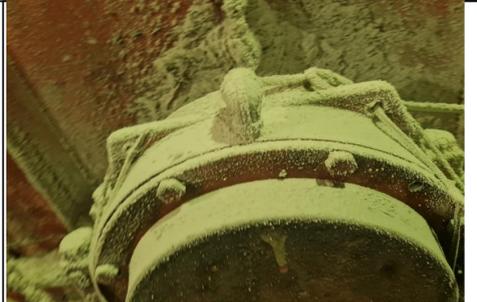
22	MONITORAMENTO ATRAVÉS DE SENSOR DE TEMPERATURA - SUPERIOR	EXTERNO	Foi evidenciado que o equipamento encontra-se com excesso de sujeira.	Necessário providenciar limpeza periódica do equipamento.	P-3

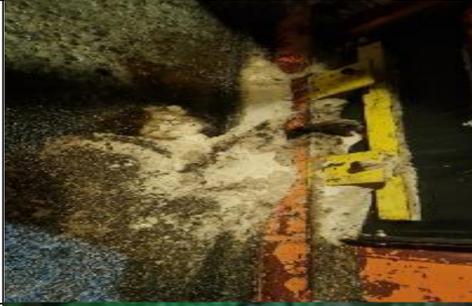
15	LIMPEZA - SUPERIOR	EXTERNO	Foi observado que o ambiente encontra-se com acúmulo de sujeira.	Necessário providenciar limpeza periódica no ambiente.	P-3

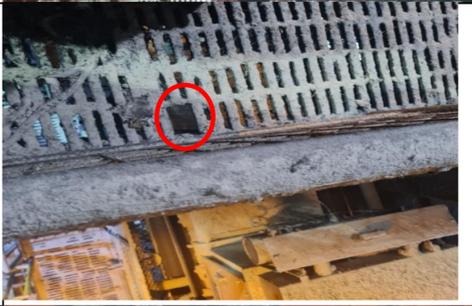
6	PROTEÇÃO (PISO)	EXTERNO	Foi evidenciado vão na grade de piso do equipamento.	Necessário readequar proteção no piso do equipamento.	P-1

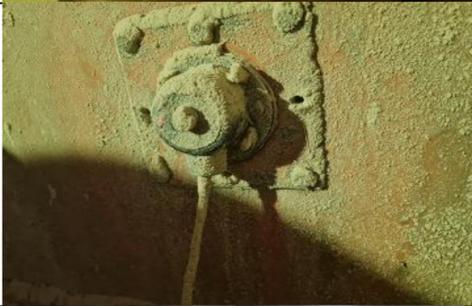
14	SENSOR DE DESALINHAMENTO - SUPERIOR	EXTERNO	Foi evidenciado que o equipamento possui o sensor de desalinhamento com excesso de sujeidade.	Necessário realizar a limpeza do sensor.	P-3

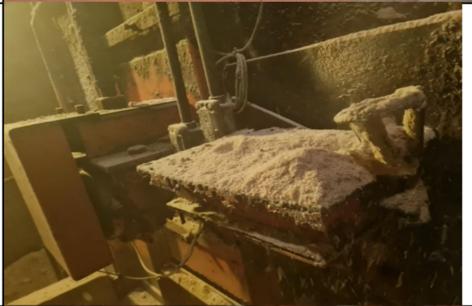
18	CONDIÇÃO DA ESTRUTURA METÁLICA - INFERIOR	EXTERNO	Foi evidenciado que o equipamento encontra-se com excesso de sujeira.	Necessário providenciar limpeza periódica do equipamento.	P-3

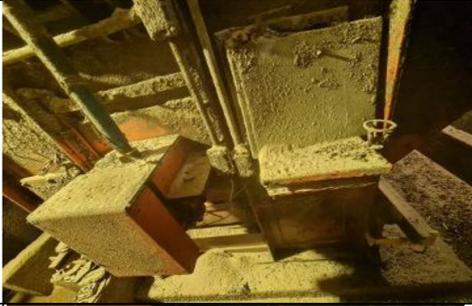
3	CONDIÇÃO DA ESTRUTURA METÁLICA - SUPERIOR	EXTERNO	Foi observado que a estrutura metálica encontra-se com excesso de sujeira.	Necessário providenciar limpeza na estrutura do equipamento.	P-3

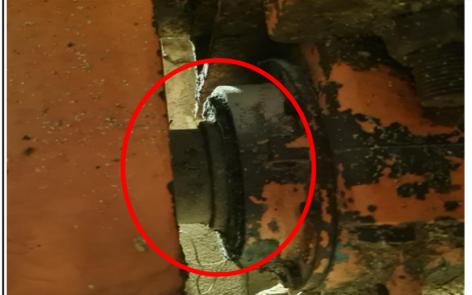
4	PROTEÇÃO	EXTERNO	Foi observado parte exposta do eixo do motor	Necessário adequar proteção do eixo do motor.	P-1

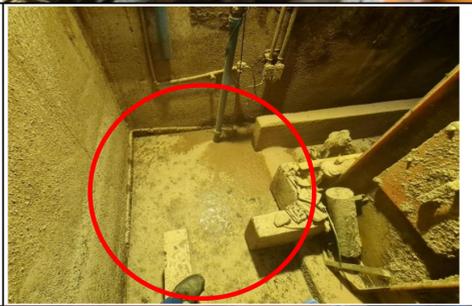
6	PROTEÇÃO	EXTERNO	Foi observado vão no piso do equipamento submerso em água.	Necessário adequar piso do equipamento.	P-1

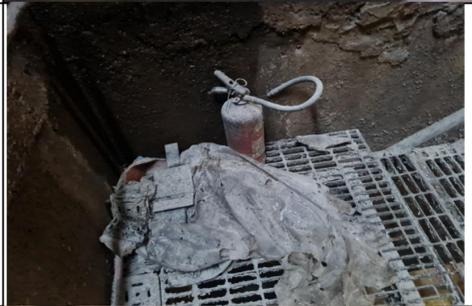
22	SISTEMA DE COMBATE A INCÊNDIO - INFERIOR	EXTERNO	Foi evidenciado que o equipamento possui sistema de combate a incêndio, mas o mesmo não se encontra fixado corretamente.	Necessário realizar fixação adequada do extintor de incêndio	P-1
