COPERSUCAR	COPERSUCAR - SANTOS / SP	
NR 11 - TRANSPORTE, MOVIMENTAÇÃO, ARMAZENAGEM E MANUSEIO DE MATERIAIS	Relatório	NR-11	Página
	Obra	2490	Revisão

INSPEÇÃO NR-11

NR-11 - CORREIAS TRANSPORTADORAS

Contratante : Copersucar Santos / SP
Responsável/Representante : Sr. Harrisson Henrique de Souza
Relatório : NR-11
Obra : 2490
Equipamento : CORREIAS TRANSPORTADORAS
Data do Relatório : 17/10/2024
Data do Início da Inspeção : 02/10/2024
Data do Término da Inspeção : 30/10/2024
Tipo de Inspeção : Relatório de Inspeção NR-11
Equipe Técnica Envolvida : Ass. Técnico: Guilherme M. Jannuzzi
Ass. Técnico: Fernando Wisniewski
Engenheiro: Carlos H. de Moraes

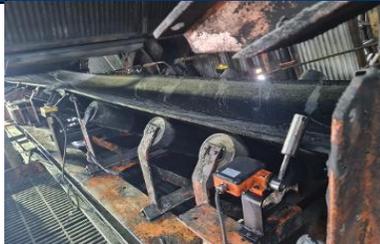
Nº	LOCAL	TIPO	SITUAÇÃO ENCONTRADA	RECOMENDAÇÃO	PRIORIDADE	FOTO
1	FOTO E ESTADO DA TAG	EXTERNO	Foi observado que o equipamento não possui TAG de identificação.	Necessário providenciar instalação da TAG no equipamento.	P-1

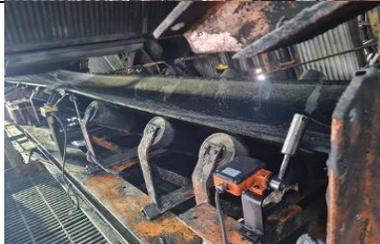
2	CARGA MÁXIMA	EXTERNO	Foi observado que na estrutura do equipamento não há descrição de carga máxima.	Necessário providenciar a instalação da identificação de carga máxima de trabalho permitida.	P-1

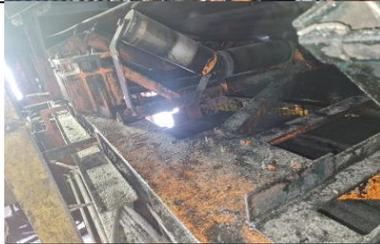
3	CONDIÇÃO DA ESTRUTURA METÁLICA	EXTERNO	Foi verificado que a estrutura metálica da base dos roletes encontra-se com acúmulo de sujidade.	Necessário providenciar limpeza na estrutura do equipamento.	P-3

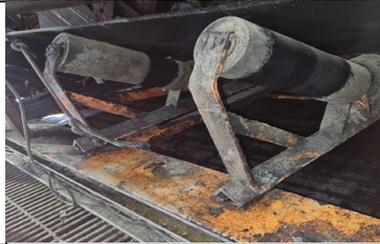
4	CAVALETE DE CARGA	EXTERNO	Foi evidenciado que o cavalete de carga encontra-se com excesso de umidade	Necessário efetuar limpeza periódica para garantir a integridade e segurança do equipamento.	P-3

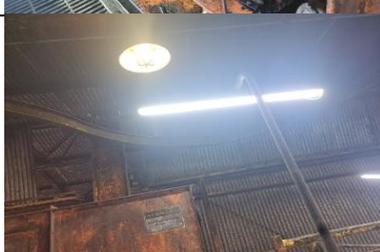
8	ILUMINAÇÃO DE EMERGÊNCIA	EXTERNO	Foi observado que no ambiente de instalação do equipamento, não há luz de emergência.	Necessário instalar luminárias de emergência para garantir a visibilidade em situações de emergência.	P-0

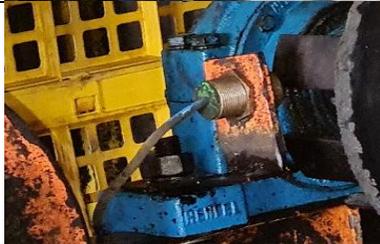
14	SENSOR DE VELOCIDADE	EXTERNO	Foi evidenciado que o equipamento possui o sensor de velocidade com excesso de sujidade.	Necessário providenciar limpeza periódica no sensor de velocidade	P-3

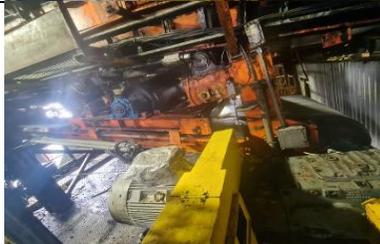
6	BUZINA DE ADVERTÊNCIA	EXTERNO	Foi verificado que o equipamento não possui sinal de advertência sonora.	Necessário a instalação de advertência sonora para a sinalização de eventos.	P-1

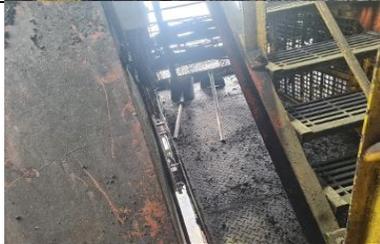
10	ORGANIZAÇÃO DO AMBIENTE	EXTERNO	Foi evidenciado que o ambiente não se encontra organizado.	Necessário providenciar organização no ambiente.	P-3

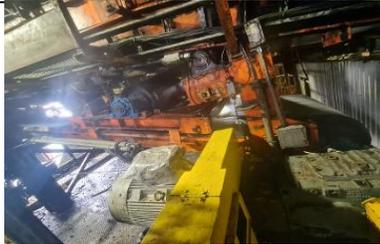
11	LIMPEZA	EXTERNO	Foi evidenciado que o ambiente não se encontra limpo.	Necessário providenciar limpeza periódica no ambiente.	P-3

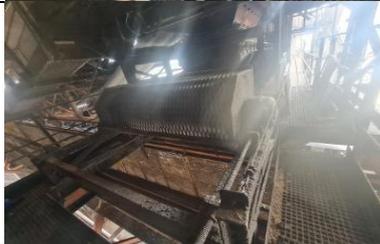
2	CARGA MÁXIMA	EXTERNO	Foi observado que na estrutura do equipamento não há descrição de carga máxima.	Necessário providenciar a instalação da identificação de carga máxima de trabalho permitida.	P-1

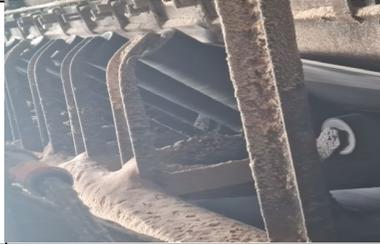
4	CAVALETE DE CARGA	EXTERNO	Foi evidenciado que o cavalete de carga encontra-se com excesso de sujidade	Necessário efetuar limpeza periódica para garantir a integridade e segurança do equipamento.	P-3

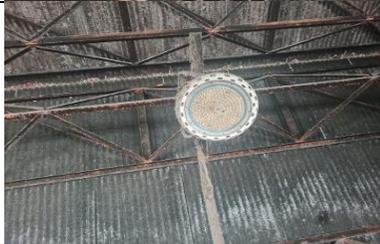
10	ILUMINAÇÃO DE EMERGÊNCIA	EXTERNO	Foi observado que no ambiente de instalação do equipamento, não há luz de emergência.	Necessário instalar luminárias de emergência para garantir a visibilidade em situações de emergência.	P-0

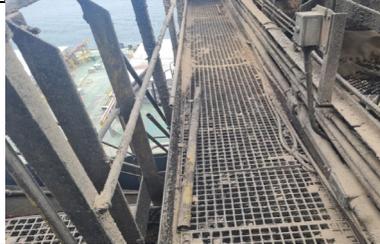
14	ORGANIZAÇÃO DO AMBIENTE	EXTERNO	Foi evidenciado que o ambiente não se encontra organizado.	Necessário providenciar organização no ambiente.	P-3

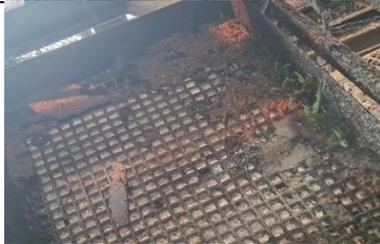
15	LIMPEZA	EXTERNO	Foi evidenciado que o ambiente não se encontra limpo.	Necessário providenciar limpeza no ambiente.	P-3

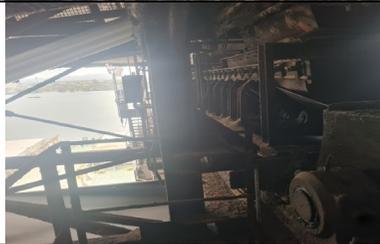
16	BUZINA DE ADVERTÊNCIA	EXTERNO	Foi verificado que o equipamento não possui sinal de advertência sonora.	Necessário a instalação de advertência sonora para a sinalização de eventos.	P-1

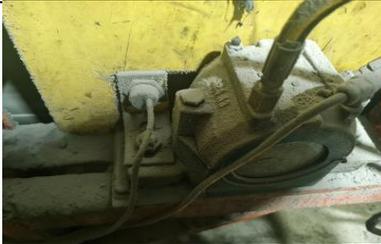
16	SENSOR DE DESALINHAMENTO	EXTERNO	Foi observado que o sensor de desalinhamento encontra-se com acúmulo de sujeira	Necessário providenciar limpeza periódica no sensor de desalinhamento.	P-3

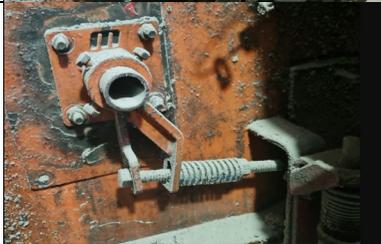
7	DISPOSITIVO DE PARADA DE EMERGÊNCIA	EXTERNO	Foi observado que o equipamento encontra-se com excesso de sujeira.	Necessário providenciar limpeza periódica no dispositivo de parada de emergência.	P-3

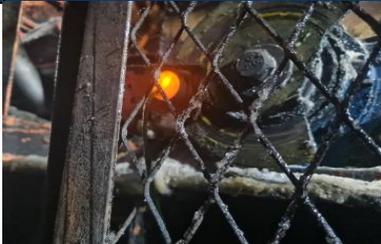
14	SENSOR DE DESALINHAMENTO	EXTERNO	Foi evidenciado que o sensor de desalinhamento está com descascamento de tinta.	Necessário realizar a tratamento e pintura no sensor de desalinhamento.	P-3

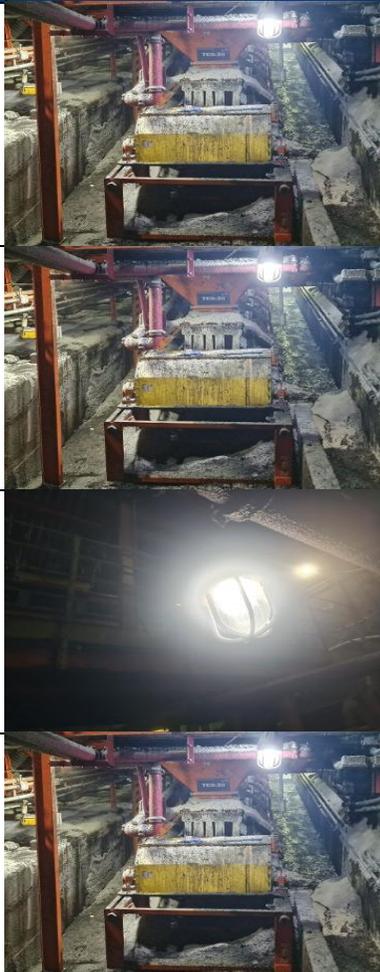
10	ILUMINAÇÃO DE EMERGÊNCIA	EXTERNO	Foi observado a falta de iluminação de emergência no local.	Necessário efetuar instalação da iluminação de emergência.	P-0	
11	ILUMINAÇÃO DO AMBIENTE	EXTERNO	Ambiente de instalação do equipamento encontra-se com boa iluminação.	Necessário providenciar limpeza na iluminação do ambiente.	P-3	
12	SISTEMA DE COMBATE A INCÊNDIO	EXTERNO	Foi observado a falta de sistema de combate a incêndio nas proximidades do equipamento.	Necessário instalar sistema de combate a incêndio próximo ao equipamento.	P-1
