<b>SUZANO</b>	<b>SUZANO PAPEL E CELULOSE</b>	
<b>RELATÓRIO DE INSPEÇÃO NR-11</b>		Relatório 11-0945	Página 1
		Obra 10113	Revisão 0

# INSPEÇÃO DE INTEGRIDADE CONFORME NR-11

## SUZANO PAPEL E CELULOSE

### 513PTR001 - BAUMA 45 TON /22 TON MAQ SECADORA

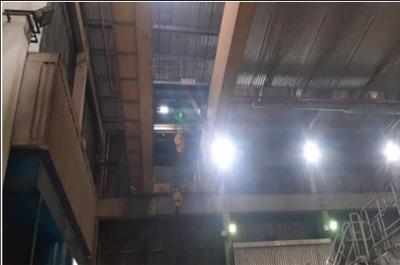
Nº	LOCAL INSPECIONADO	TIPO DE INSPEÇÃO	SITUAÇÃO ENCONTRADA	RECOMENDAÇÃO	PRIORIDADE	FOTO
1	<b>TAG - IDENTIFICAÇÃO</b>	EXTERNO	Foi evidenciado que o equipamento não possui identificação de TAG	Necessário realizar instalação de identificação de equipamento.	P-1

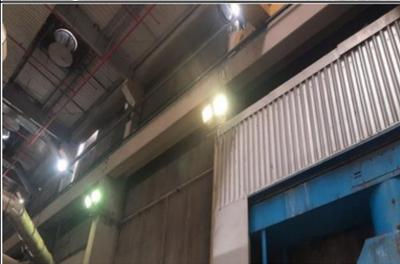
2	<b>ILUMINAÇÃO - INTEGRIDADE</b>	EXTERNO	Foi evidenciado que o equipamento encontra-se em estado de funcionamento.	NADA CONSTA	-

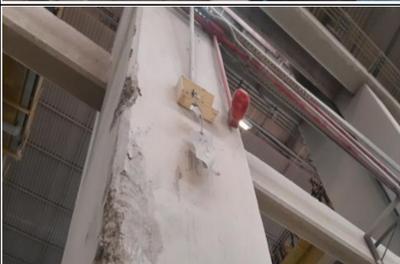
3	<b>ILUMINAÇÃO DE EMERGÊNCIA - INTEGRIDADE</b>	EXTERNO	Foi evidenciado que o equipamento encontra-se em bom estado de conservação.	NADA CONSTA	-

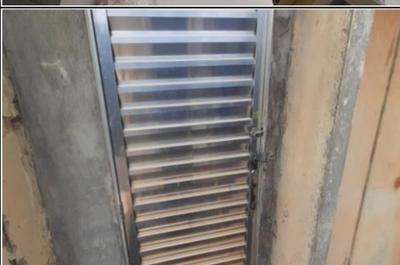
4	<b>ÁREA DE ACESSO - INTEGRIDADE</b>	EXTERNO	Foi evidenciado que a área de acesso encontra-se em bom estado de conservação.	NADA CONSTA	-

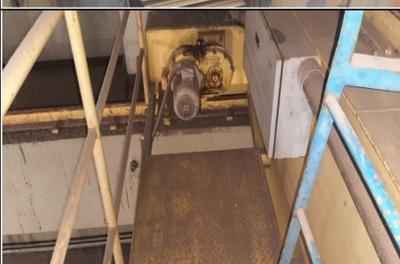
5	<b>ÁREA DE ACESSO AO EQUIPAMENTO - INTEGRIDADE</b>	EXTERNO	Foi evidenciado que a área de acesso encontra-se com um vão, ameaçando a integridade dos trabalhadores.	Necessário realizar manutenção da área de acesso ao equipamento para que se torne segura.	P-0

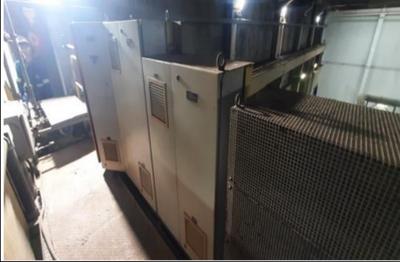
Nº	LOCAL INSPECIONADO	TIPO DE INSPEÇÃO	SITUAÇÃO ENCONTRADA	RECOMENDAÇÃO	PRIORIDADE	FOTO
6	PAINEL ELÉTRICO - INTEGRIDADE	EXTERNO	Foi evidenciado que o equipamento encontra-se com ausência de sinalização.	Necessário realizar instalação de sinalização de equipamento.	P-1

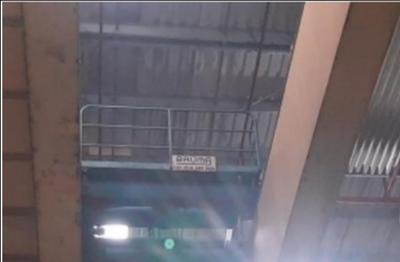
7	DEMARCAÇÃO DA ÁREA - TRANSPORTE DE CARGA - INTEGRIDADE	EXTERNO	Foi evidenciado que o equipamento possui demarcação da área.	NADA CONSTA	-

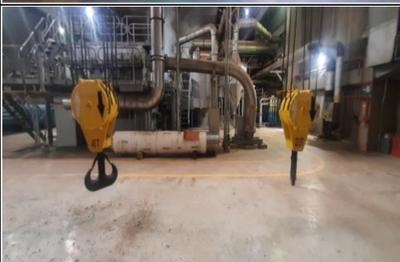
8	CABOS DE AÇO - INTEGRIDADE	EXTERNO	Foi evidenciado que o cabo de aço encontra-se em bom estado de conservação.	NADA CONSTA	-

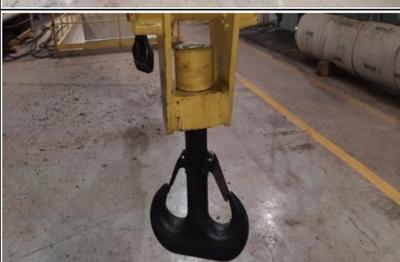
9	GANCHO DO MOITÃO 22.5T -INTEGRIDADE	EXTERNO	Foi evidenciado que o gancho do moitão encontra-se em bom estado de conservação.	NADA CONSTA	-

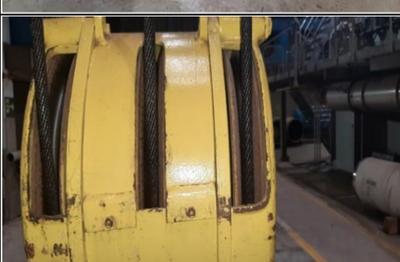
10	ROLDANAS - INTEGRIDADE	EXTERNO	Foi evidenciado que o equipamento encontra-se em bom estado de conservação.	NADA CONSTA	-

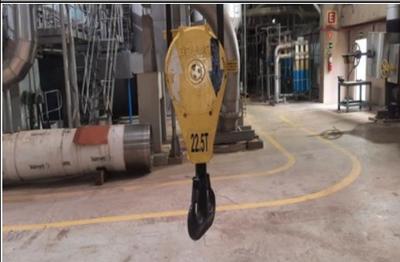
Nº	LOCAL INSPECIONADO	TIPO DE INSPEÇÃO	SITUAÇÃO ENCONTRADA	RECOMENDAÇÃO	PRIORIDADE	FOTO
11	GANCHO MOITÃO - IDENTIFICAÇÃO CAPACIDADE	EXTERNO	Foi evidenciado que o equipamento possui identificação de capacidade.	NADA CONSTA	-

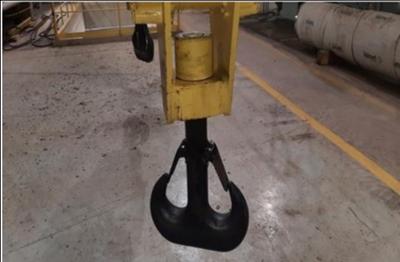
12	GANCHO MOITÃO - TRAVA	EXTERNO	Foi evidenciado que o equipamento encontra-se em bom estado de conservação.	NADA CONSTA	-

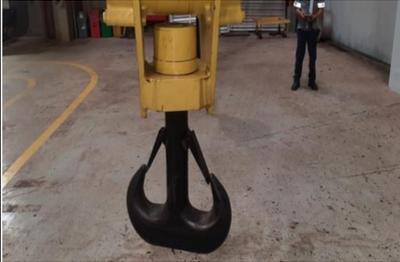
13	GANCHO DO MOITÃO 45T -INTEGRIDADE	EXTERNO	Foi evidenciado que o gancho do moitão encontra-se em bom estado de conservação.	NADA CONSTA	-

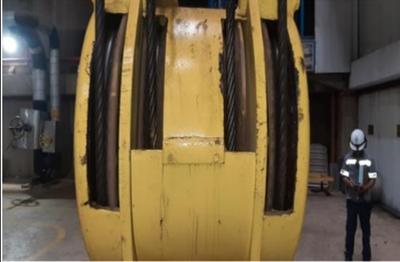
14	ROLDANAS - INTEGRIDADE	EXTERNO	Foi evidenciado que o equipamento encontra-se em bom estado de conservação.	NADA CONSTA	-

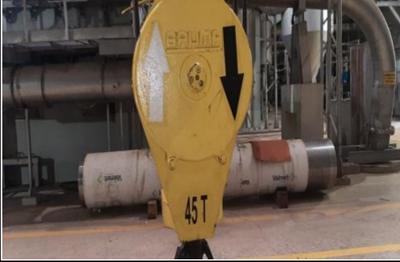
15	GANCHO MOITÃO - IDENTIFICAÇÃO CAPACIDADE	EXTERNO	Foi evidenciado que o equipamento possui identificação de capacidade.	NADA CONSTA	-

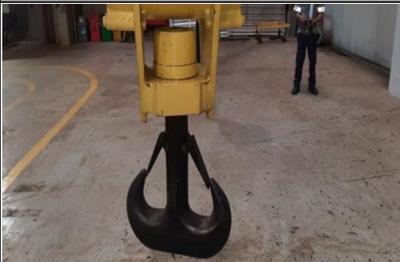
Nº	LOCAL INSPECIONADO	TIPO DE INSPEÇÃO	SITUAÇÃO ENCONTRADA	RECOMENDAÇÃO	PRIORIDADE	FOTO
16	GANCHO MOITÃO - TRAVA	EXTERNO	Foi evidenciado que o equipamento encontra-se em bom estado de conservação.	NADA CONSTA	-

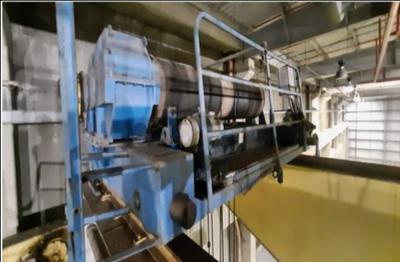
17	DROMO - INTEGRIDADE	EXTERNO	Foi evidenciado que o equipamento encontra-se em bom estado de conservação.	NADA CONSTA	-

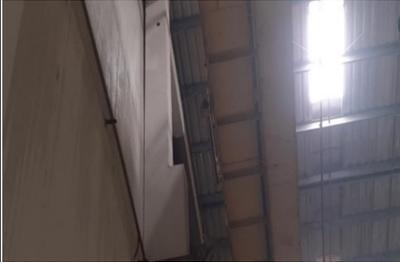
18	SINAL SONORO - INTEGRIDADE	EXTERNO	Foi evidenciado que a área possui instalação de sinal sonoro.	NADA CONSTA	-

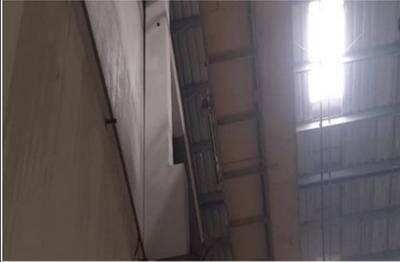
19	SINAL LUMINOSO - INTEGRIDADE	EXTERNO	Foi evidenciado que a área possui instalação de sinal luminoso em estado de não funcionamento.	Necessário realizar manutenção de equipamento de sinal luminoso.	P-1

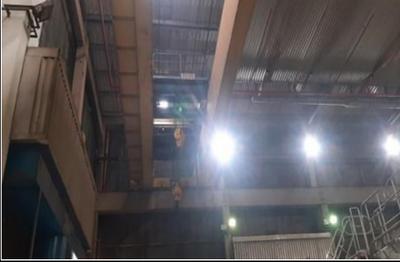
20	PLAQUETA - INTEGRIDADE	EXTERNO	Foi verificado que a ponte rolante não possui plaquetas contendo seus dados técnicos.	Necessário realizar instalação de equipamento contendo seus dados técnicos.	P-1

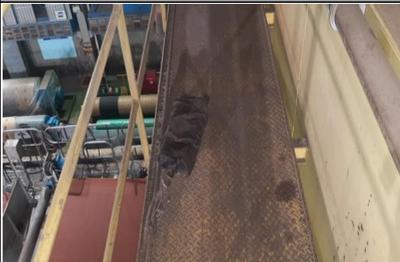
Nº	LOCAL INSPECIONADO	TIPO DE INSPEÇÃO	SITUAÇÃO ENCONTRADA	RECOMENDAÇÃO	PRIORIDADE	FOTO
21	<b>PASSARELA - INTEGRIDADE</b>	EXTERNO	Foi evidenciado que a passarela encontra-se com excesso de sujidade.	Necessário realizar limpeza periódica da área.	P-3

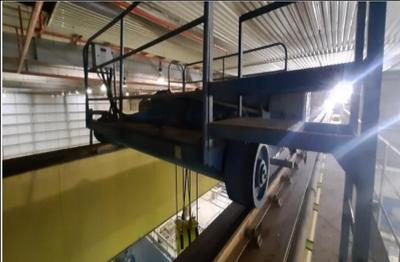
22	<b>RODAS - INTEGRIDADE</b>	EXTERNO	Foi evidenciado que o equipamento encontra-se em bom estado de conservação.	NADA CONSTA	-

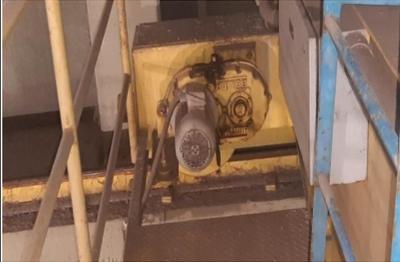
23	<b>MOTOR - INTEGRIDADE</b>	EXTERNO	Foi evidenciado que o equipamento encontra-se em bom estado de conservação.	NADA CONSTA	-

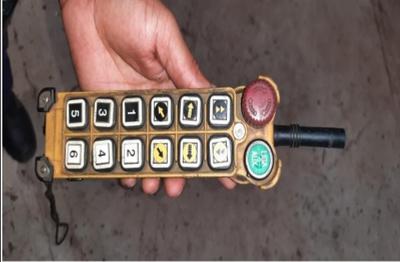
24	<b>CONTROLE DE COMANDO - INTEGRIDADE</b>	EXTERNO	Foi evidenciado que o equipamento encontra-se em bom estado de conservação.	NADA CONSTA	-

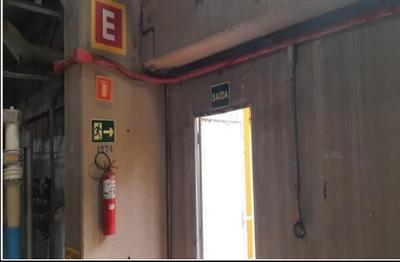
25	<b>EXTINTOR DE INCÊNDIO - INTEGRIDADE</b>	EXTERNO	A área de instalação da ponte possui extintor de incêndio.	NADA CONSTA	-

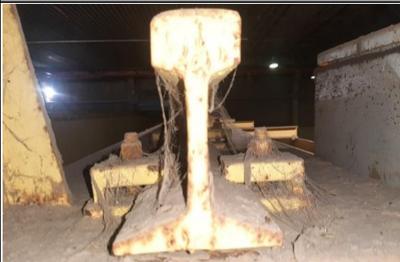
Nº	LOCAL INSPECIONADO	TIPO DE INSPEÇÃO	SITUAÇÃO ENCONTRADA	RECOMENDAÇÃO	PRIORIDADE	FOTO
26	<b>FIM DO CURSO DE IÇAMENTO - INTEGRIDADE</b>	EXTERNO	Foi evidenciado que o equipamento encontra-se com excesso de sujeira e corrosão superficial.	Necessário realizar tratamento e pintura.	P-3

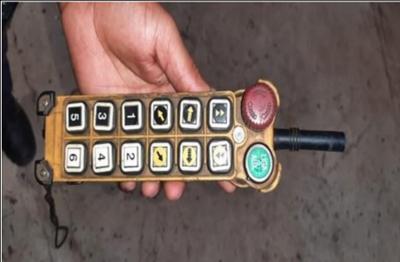
27	<b>BOTÃO DE EMERGÊNCIA- INTEGRIDADE</b>	EXTERNO	Foi evidenciado que o equipamento possui botão de emergência.	NADA CONSTA	-

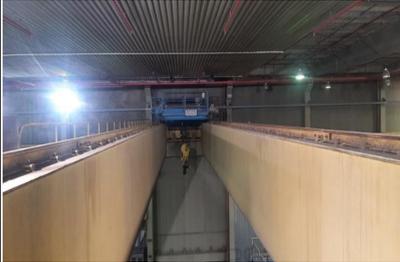
28	<b>IDENTIFICAÇÃO DE CAPACIDADE - INTEGRIDADE</b>	EXTERNO	Foi evidenciado que o equipamento possui identificação de capacidade.	NADA CONSTA	-

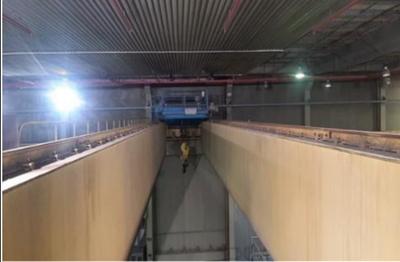
29	<b>IDENTIFICAÇÃO EM LOCAL VISÍVEL - INTEGRIDADE</b>	EXTERNO	Foi evidenciado que o equipamento não possui identificação em local visível.	Necessário realizar instalação de identificação em local de fácil visibilidade.	P-1

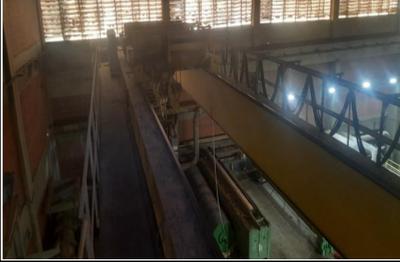
30	<b>TRILHOS LADO ESQUERDO - INTEGRIDADE</b>	EXTERNO	Foi evidenciado que o equipamento encontra-se em bom estado de conservação.	NADA CONSTA	-

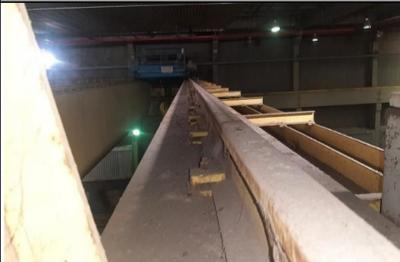
Nº	LOCAL INSPECIONADO	TIPO DE INSPEÇÃO	SITUAÇÃO ENCONTRADA	RECOMENDAÇÃO	PRIORIDADE	FOTO
31	TRILHOS LADO DIREITO - INTEGRIDADE	EXTERNO	Foi evidenciado que o equipamento encontra-se em bom estado de conservação.	NADA CONSTA	-

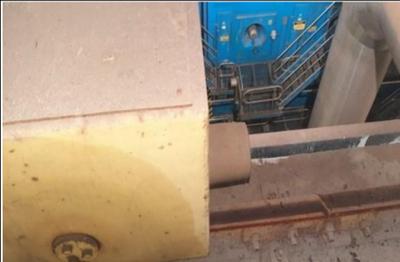
32	BATENTE ESQUERDO - INTEGRIDADE	EXTERNO	Foi evidenciado que o equipamento encontra-se em bom estado de conservação.	NADA CONSTA	-

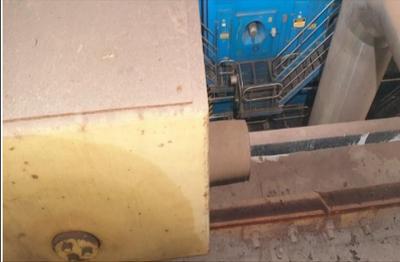
33	BATENTE DIREITO - INTEGRIDADE	EXTERNO	Foi evidenciado que o equipamento encontra-se em bom estado de conservação.	NADA CONSTA	-

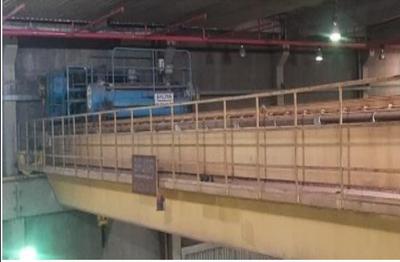
34	GUARDA CORPO - INTEGRIDADE	EXTERNO	Foi evidenciado que o guarda corpo encontra-se em bom estado de conservação.	NADA CONSTA	-

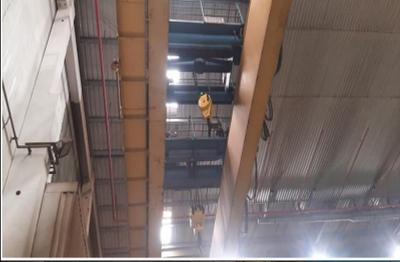
35	LUZ VERDE SELEÇÃO DE CARROS - INTEGRIDADE	EXTERNO	Foi evidenciado que o equipamento encontra-se em bom estado de conservação.	NADA CONSTA	-

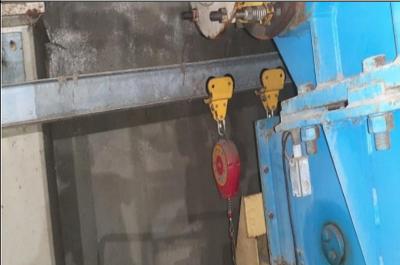
Nº	LOCAL INSPECIONADO	TIPO DE INSPEÇÃO	SITUAÇÃO ENCONTRADA	RECOMENDAÇÃO	PRIORIDADE	FOTO
36	LINHA DE VIDA RÍGIDA - INTEGRIDADE	EXTERNO	Foi evidenciado que o equipamento encontra-se em bom estado de conservação.	NADA CONSTA	-
