| RELATÓRIO DE INSPEÇÃO<br>NR-11 | | Relatório 11-0943 | Página 1 |

# INSPEÇÃO DE INTEGRIDADE CONFORME NR-11

## SUZANO PAPEL E CELULOSE

### 302PTR002 - DEMAG 40 TON MP2 UMID

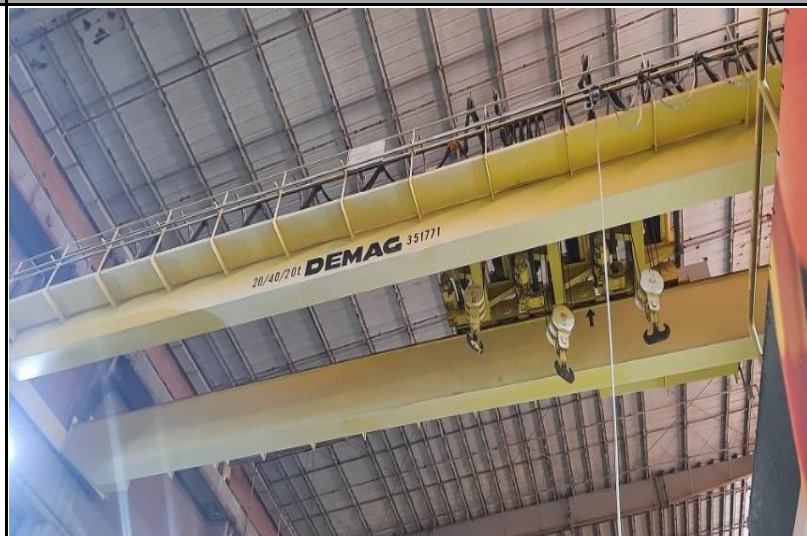
| <div><div></div></div> | | RELATÓRIO DE INSPEÇÃO NR-11 | | | | <div></div> |
|---|---|---|---|---|---|---|
| 1 | TAG - IDENTIFICAÇÃO | EXTERNO | Foi evidenciado que o equipamento não possui identificação de TAG. | Necessário realizar instalação de identificação de equipamento. | P-1 | |

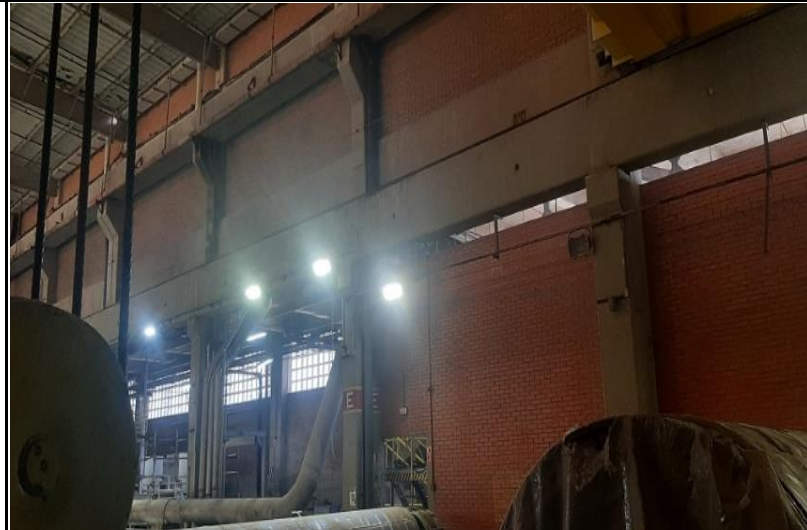
| <div><div></div></div> | | RELATÓRIO DE INSPEÇÃO NR-11 | | | | <div></div> |
|---|---|---|---|---|---|---|
| 2 | ILUMINAÇÃO - INTEGRIDADE | EXTERNO | Foi evidenciado que o equipamento encontra-se em estado de funcionamento. | NADA CONSTA | - | |

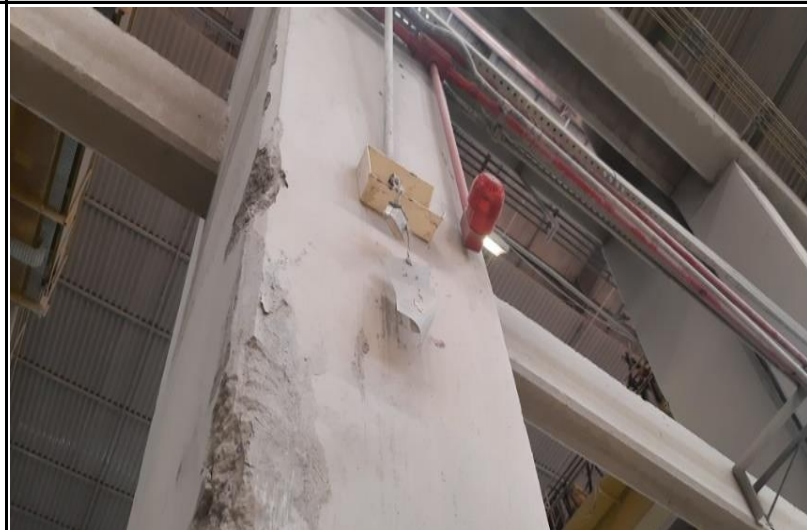
| <div><div></div></div> | | RELATÓRIO DE INSPEÇÃO NR-11 | | | | <div></div> |
|---|---|---|---|---|---|---|
| 3 | ILUMINAÇÃO DE EMERGÊNCIA - INTEGRIDADE | EXTERNO | Foi evidenciado que o equipamento encontra-se em bom estado de conservação. | NADA CONSTA | - | |

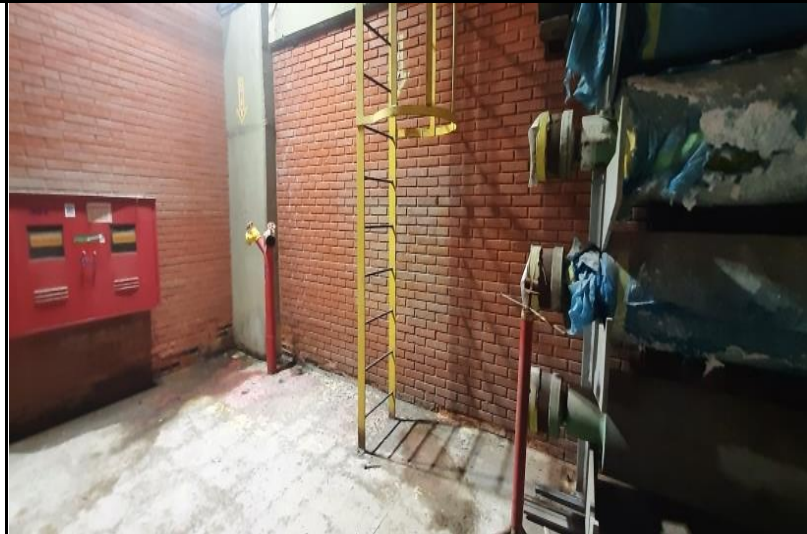
| <div><div></div></div> | | RELATÓRIO DE INSPEÇÃO NR-11 | | | | <div></div> |
|---|---|---|---|---|---|---|
| 4 | ÁREA DE ACESSO - INTEGRIDADE | EXTERNO | Foi evidenciado que a área de acesso encontra-se em bom estado de conservação. | NADA CONSTA | - | |

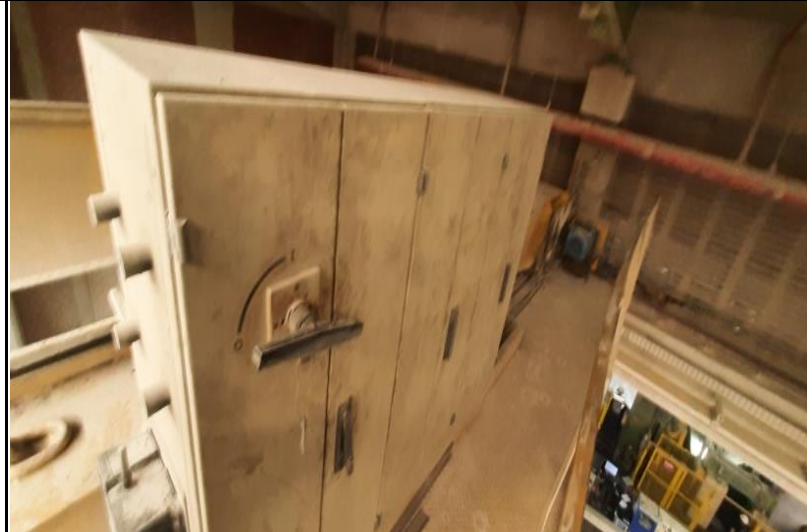
| <div><div></div></div> | | RELATÓRIO DE INSPEÇÃO NR-11 | | | | <div></div> |
|---|---|---|---|---|---|---|
| 5 | PAINEL ELÉTRICO - INTEGRIDADE | EXTERNO | Foi evidenciado que o equipamento encontra-se com ausência de sinalização. | Necessário realizar instalação de sinalização de equipamento. | P-1 | |

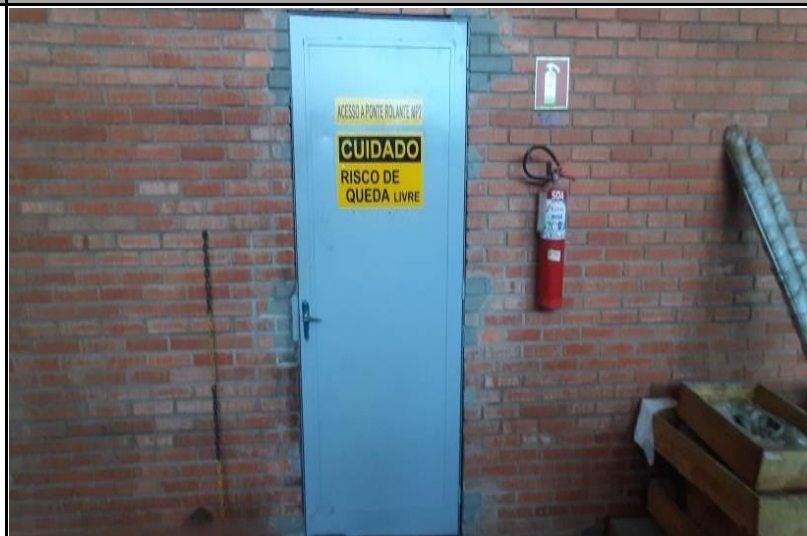
| <div><div></div></div> | | RELATÓRIO DE INSPEÇÃO NR-11 | | | | <div></div> |
|---|---|---|---|---|---|---|
| 6 | DEMARCAÇÃO DA ÁREA - TRANSPORTE DE CARGA - INTEGRIDADE | EXTERNO | Foi evidenciado que o equipamento possui demarcação da área. | NADA CONSTA | - | |

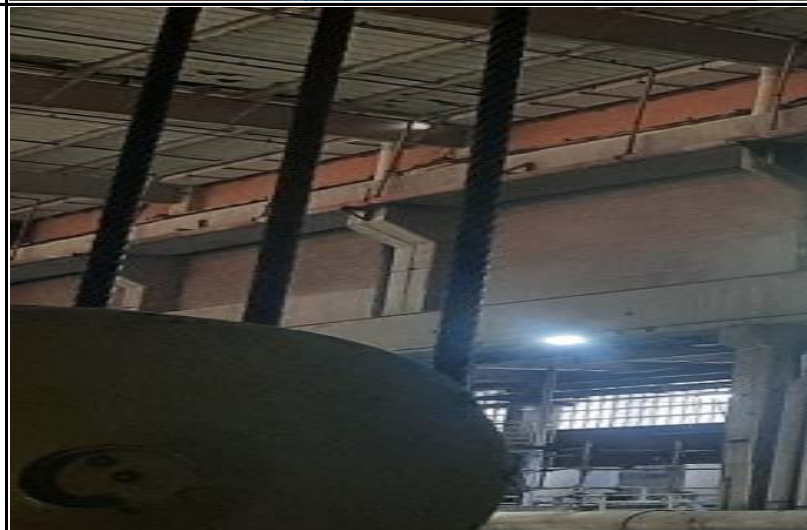
| <div><div></div></div> | | RELATÓRIO DE INSPEÇÃO NR-11 | | | | <div></div> |
|---|---|---|---|---|---|---|
| 7 | CABOS DE AÇO - INTEGRIDADE | EXTERNO | Foi evidenciado que o cabo de aço encontra-se em bom estado de conservação. | NADA CONSTA | - | |

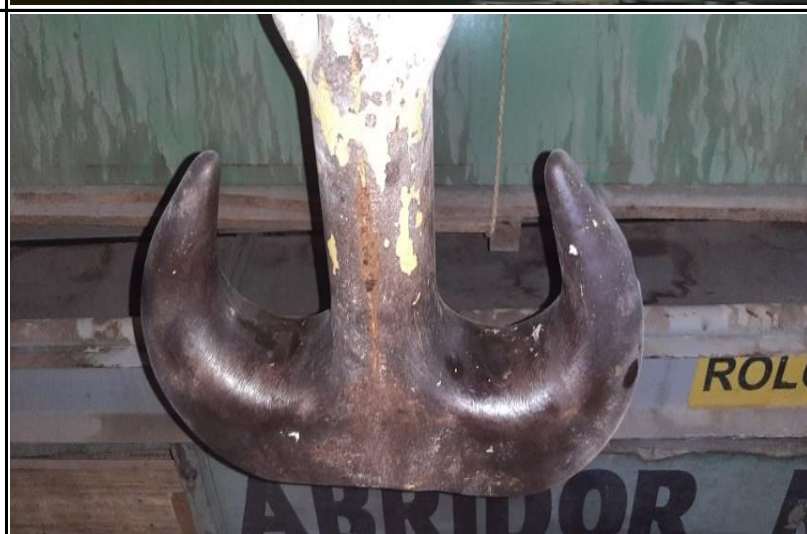
| <div><div></div></div> | | RELATÓRIO DE INSPEÇÃO NR-11 | | | | <div></div> |
|---|---|---|---|---|---|---|
| 8 | GANCHO DO MOITÃO 20T - INTEGRIDADE | EXTERNO | Foi evidenciado que o gancho do moitão encontra-se em bom estado de conservação. | NADA CONSTA | - | |

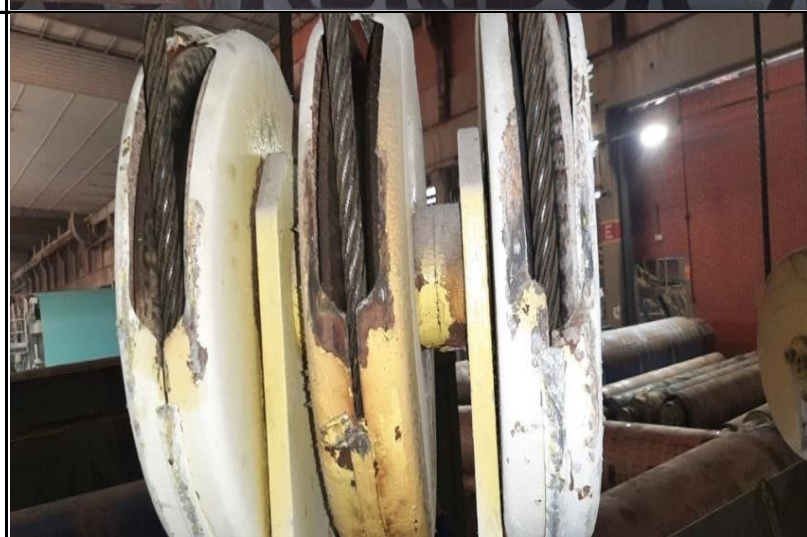
| <div><div></div></div> | | RELATÓRIO DE INSPEÇÃO NR-11 | | | | <div></div> |
|---|---|---|---|---|---|---|
| 9 | ROLDANAS - INTEGRIDADE | EXTERNO | Foi evidenciado que o equipamento encontra-se em bom estado de conservação. | NADA CONSTA | - | |

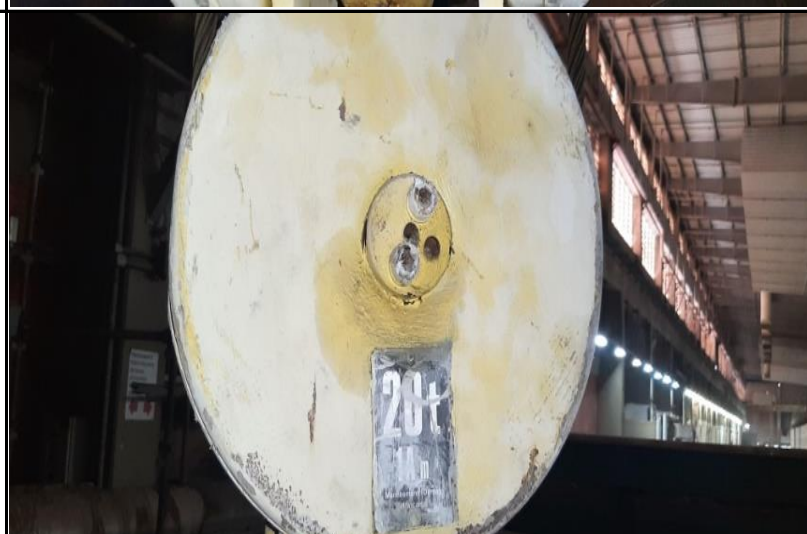
| <div><div></div></div> | | RELATÓRIO DE INSPEÇÃO NR-11 | | | | <div></div> |
|---|---|---|---|---|---|---|
| 10 | GANCHO MOITÃO - IDENTIFICAÇÃO CAPACIDADE | EXTERNO | Foi evidenciado que o equipamento possui identificação de capacidade. | NADA CONSTA | - | |

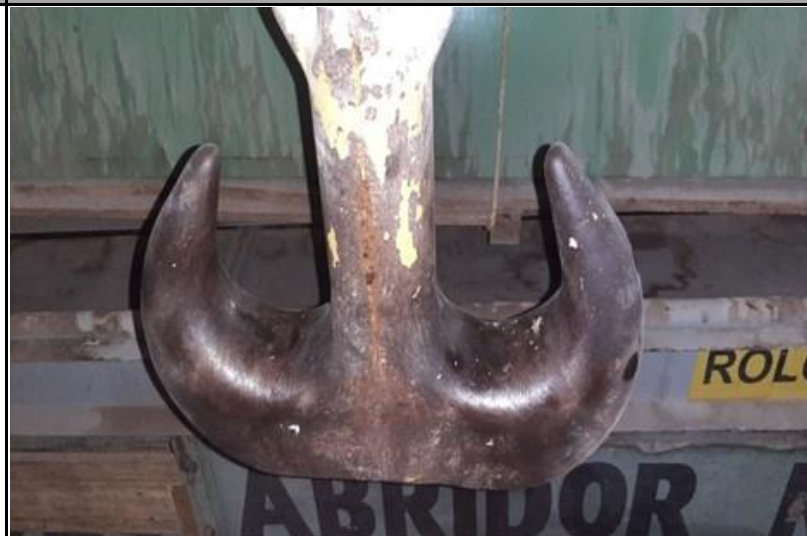
| <div><div>CONERGE</div><div>A Engenharia das NRs</div></div> | | RELATÓRIO DE INSPEÇÃO NR-11 | | | | <div><div></div><div>suzano</div></div> |
|---|---|---|---|---|---|---|
| 11 | GANCHO MOITÃO - TRAVA | EXTERNO | Foi evidenciado que o equipamento não possui trava de segurança. | Necessário adequar trava de segurança do equipamento conforme a norma. | P-1 | |

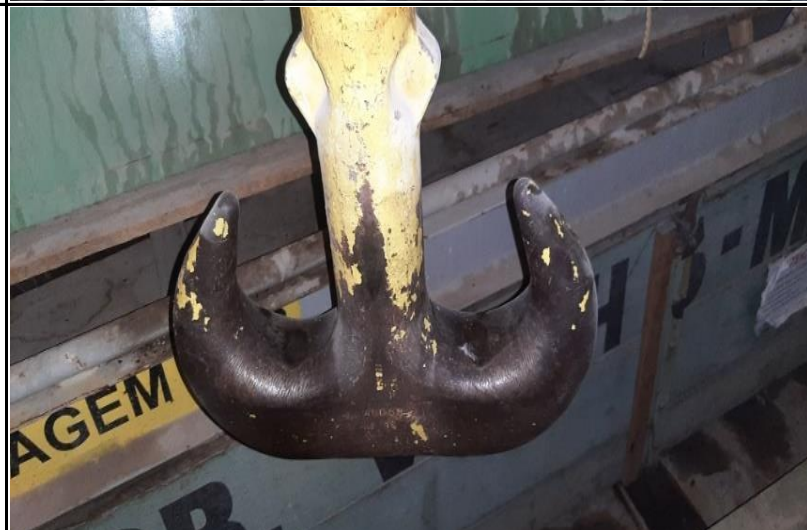
| <div><div>CONERGE</div><div>A Engenharia das NRs</div></div> | | RELATÓRIO DE INSPEÇÃO NR-11 | | | | <div><div></div><div>suzano</div></div> |
|---|---|---|---|---|---|---|
| 12 | GANCHO DO MOITÃO 40T - INTEGRIDADE | EXTERNO | Foi evidenciado que o gancho do moitão encontra-se em bom estado de conservação. | NADA CONSTA | - | |

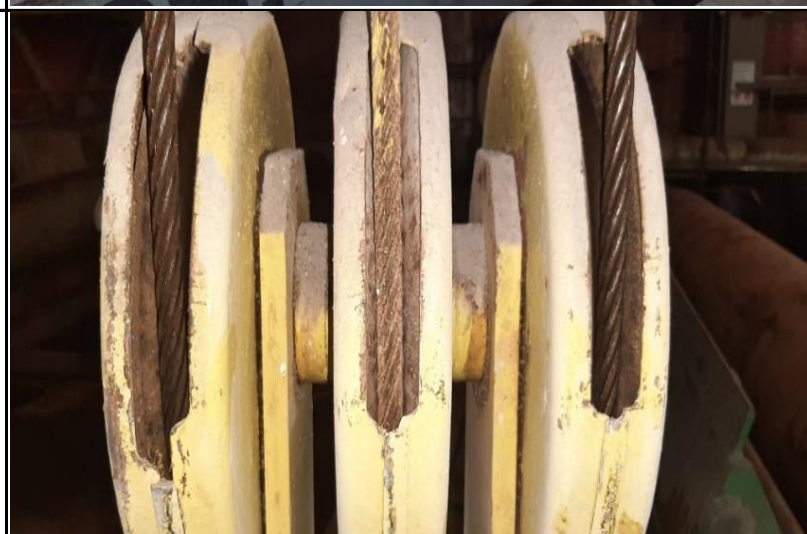
| <div><div>CONERGE</div><div>A Engenharia das NRs</div></div> | | RELATÓRIO DE INSPEÇÃO NR-11 | | | | <div><div></div><div>suzano</div></div> |
|---|---|---|---|---|---|---|
| 13 | ROLDANAS - INTEGRIDADE | EXTERNO | Foi evidenciado que o equipamento encontra-se em bom estado de conservação. | NADA CONSTA | - | |

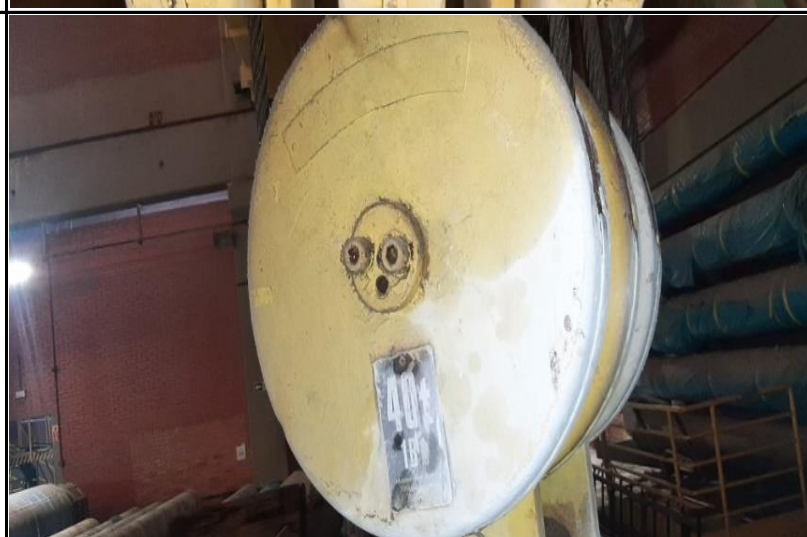
| <div><div>CONERGE</div><div>A Engenharia das NRs</div></div> | | RELATÓRIO DE INSPEÇÃO NR-11 | | | | <div><div></div><div>suzano</div></div> |
|---|---|---|---|---|---|---|
| 14 | GANCHO MOITÃO - IDENTIFICAÇÃO CAPACIDADE | EXTERNO | Foi evidenciado que o equipamento possui identificação de capacidade. | NADA CONSTA | - | |

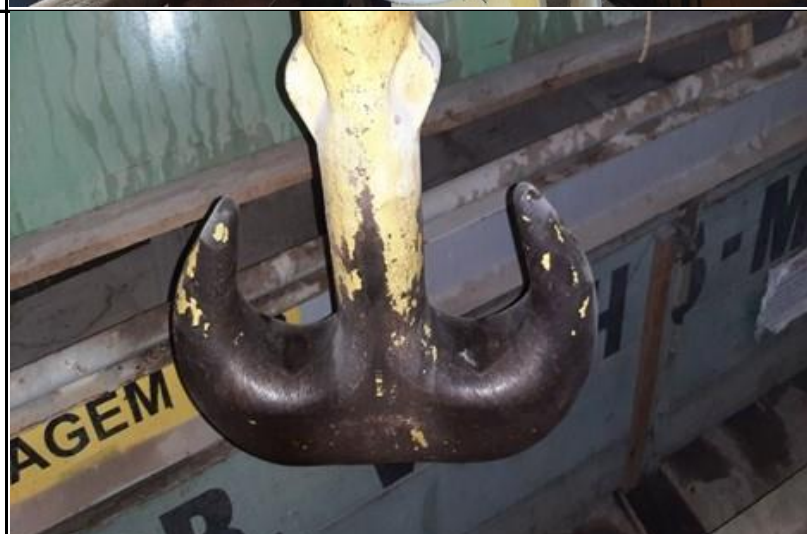
| <div><div>CONERGE</div><div>A Engenharia das NRs</div></div> | | RELATÓRIO DE INSPEÇÃO NR-11 | | | | <div><div></div><div>suzano</div></div> |
|---|---|---|---|---|---|---|
| 15 | GANCHO MOITÃO - TRAVA | EXTERNO | Foi evidenciado que o equipamento não possui trava de segurança. | Necessário adequar trava de segurança do equipamento conforme a norma. | P-1 | |

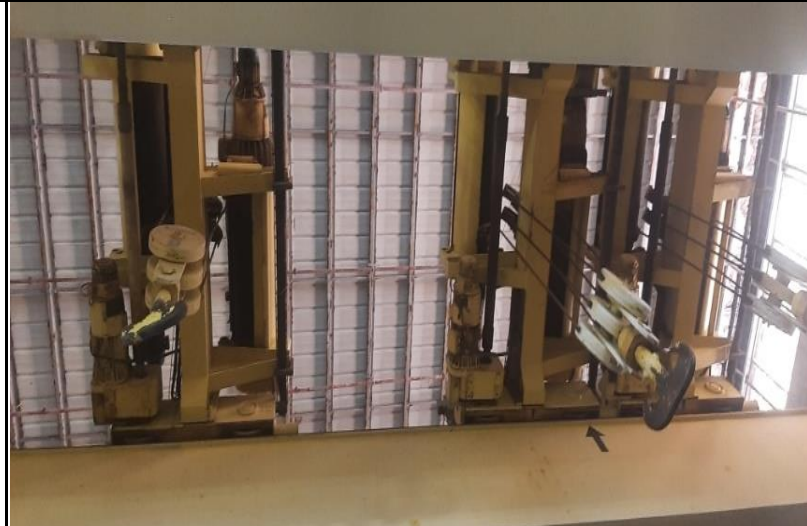
| <div><div><div>CONERGE</div><div>A Engenharia das NRs</div></div></div> | | RELATÓRIO DE INSPEÇÃO NR-11 | | | | <div><div>suzano</div></div> |
|---|---|---|---|---|---|---|
| 16 | DROMO - INTEGRIDADE | EXTERNO | Foi evidenciado que o equipamento encontra-se em bom estado de conservação. | NADA CONSTA | - | |

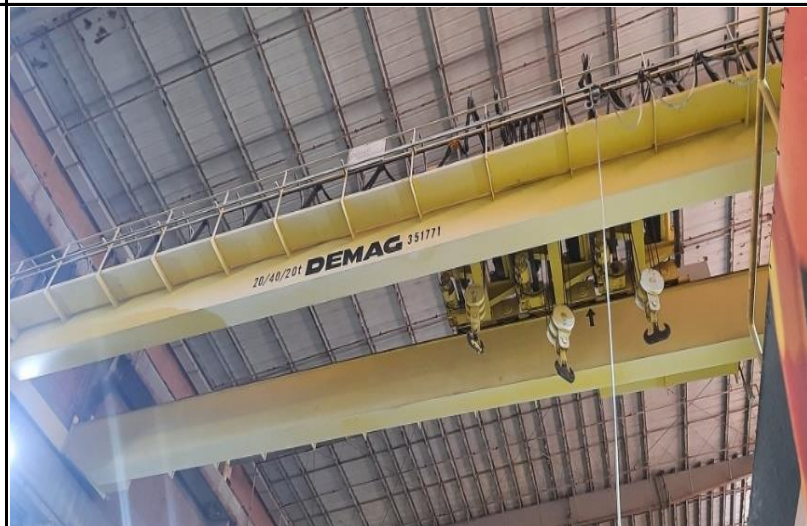
| <div><div><div>CONERGE</div><div>A Engenharia das NRs</div></div></div> | | RELATÓRIO DE INSPEÇÃO NR-11 | | | | <div><div>suzano</div></div> |
|---|---|---|---|---|---|---|
| 17 | SINAL SONORO - INTEGRIDADE | EXTERNO | Foi evidenciado que a área possui instalação de sinal sonoro. | NADA CONSTA | - | |

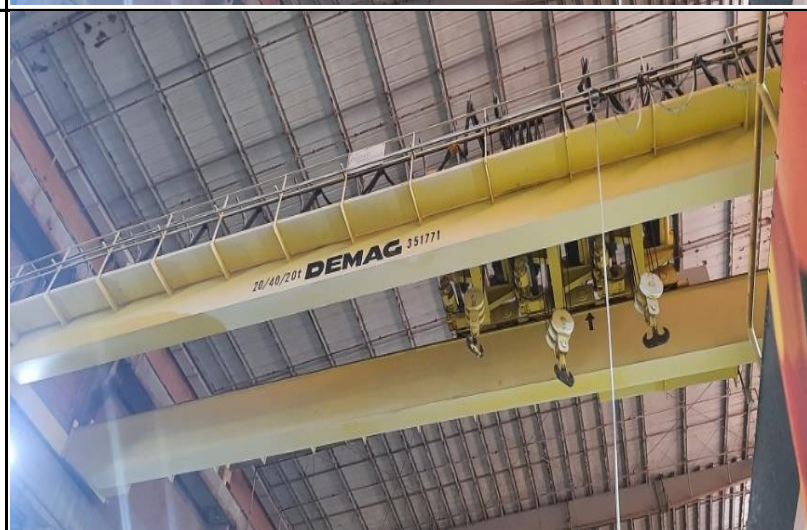
| <div><div><div>CONERGE</div><div>A Engenharia das NRs</div></div></div> | | RELATÓRIO DE INSPEÇÃO NR-11 | | | | <div><div>suzano</div></div> |
|---|---|---|---|---|---|---|
| 18 | SINAL LUMINOSO - INTEGRIDADE | EXTERNO | Foi evidenciado que a área não possui instalação de sinal luminoso. | Necessário realizar instalação de equipamento de sinal luminoso. | P-1 | |

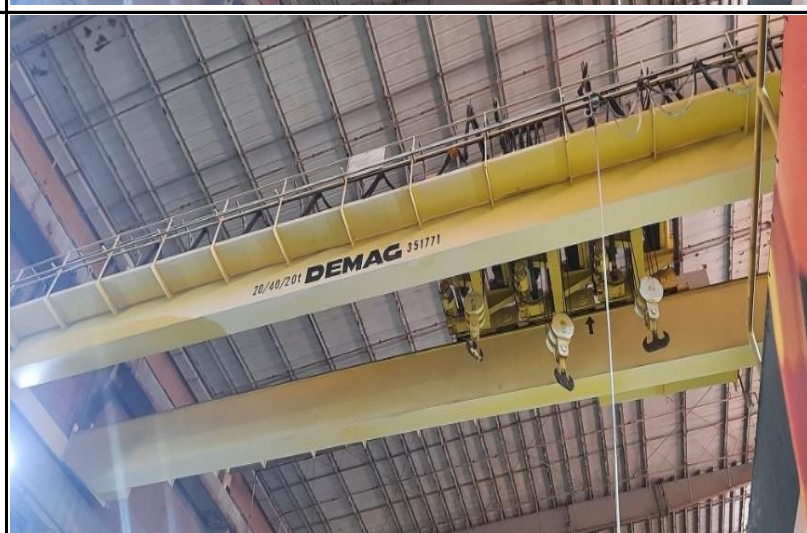
| <div><div><div>CONERGE</div><div>A Engenharia das NRs</div></div></div> | | RELATÓRIO DE INSPEÇÃO NR-11 | | | | <div><div>suzano</div></div> |
|---|---|---|---|---|---|---|
| 19 | PLAQUETA - INTEGRIDADE | EXTERNO | Foi verificado que a ponte rolante não possui plaquetas contendo seus dados técnicos. | Necessário realizar instalação de equipamento contendo seus dados técnicos. | P-1 | |

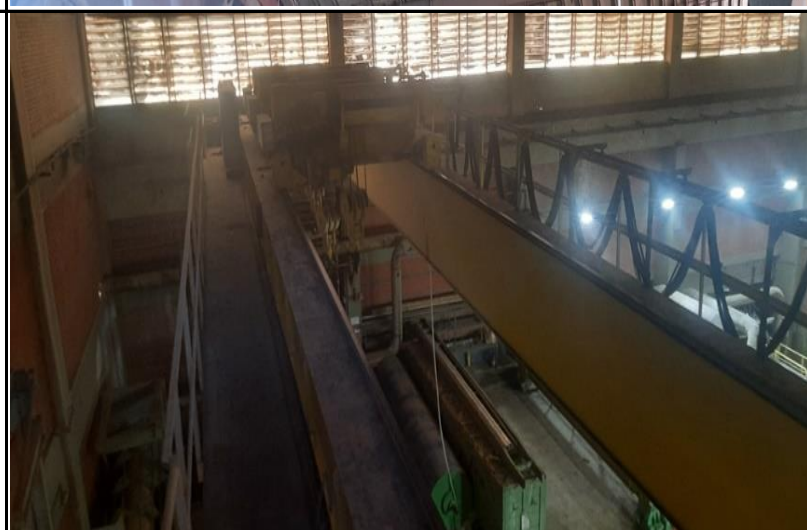
| <div><div><div>CONERGE</div><div>A Engenharia das NRs</div></div></div> | | RELATÓRIO DE INSPEÇÃO NR-11 | | | | <div><div>suzano</div></div> |
|---|---|---|---|---|---|---|
| 20 | PASSARELA - INTEGRIDADE | EXTERNO | Foi evidenciado que a passarela encontra-se em bom estado de conservação. | NADA CONSTA | - | |

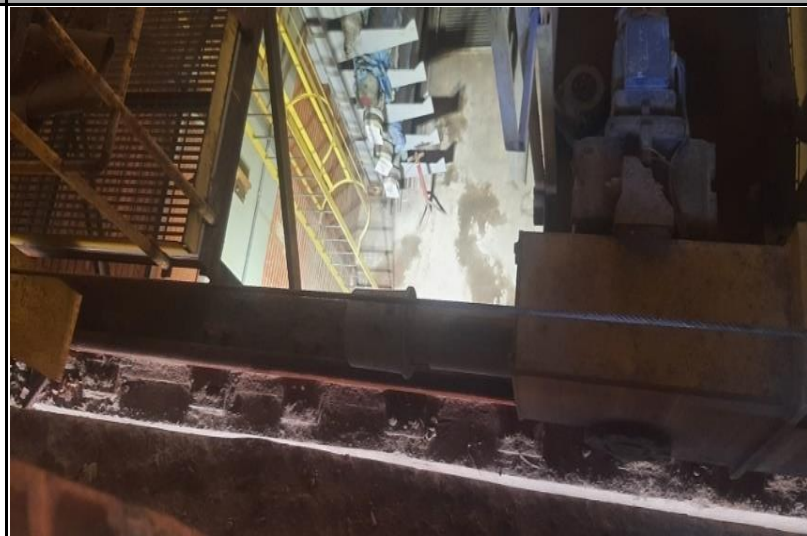
| <div><div></div></div> | | RELATÓRIO DE INSPEÇÃO NR-11 | | | | <div></div> |
|---|---|---|---|---|---|---|
| 21 | RODAS - INTEGRIDADE | EXTERNO | Foi evidenciado que o equipamento encontra-se em bom estado de conservação. | NADA CONSTA | - | |

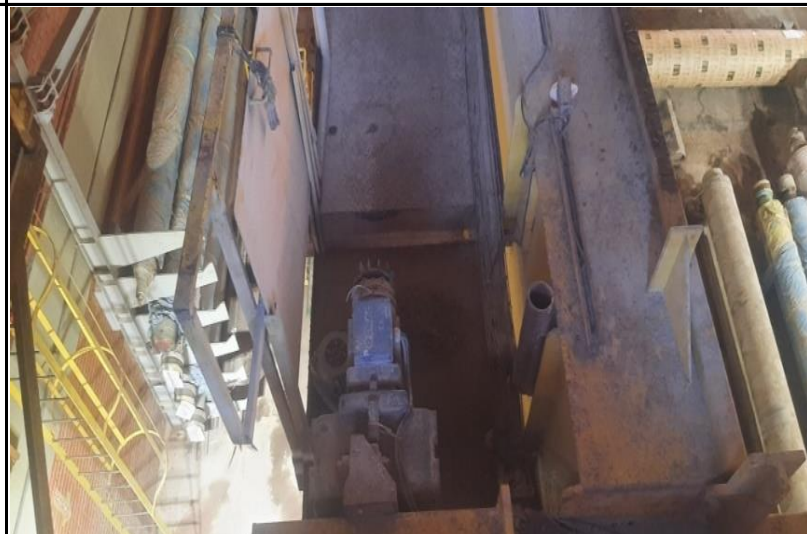
| <div><div></div></div> | | RELATÓRIO DE INSPEÇÃO NR-11 | | | | <div></div> |
|---|---|---|---|---|---|---|
| 22 | MOTOR - INTEGRIDADE | EXTERNO | Foi evidenciado que o equipamento encontra-se em bom estado de conservação. | NADA CONSTA | - | |

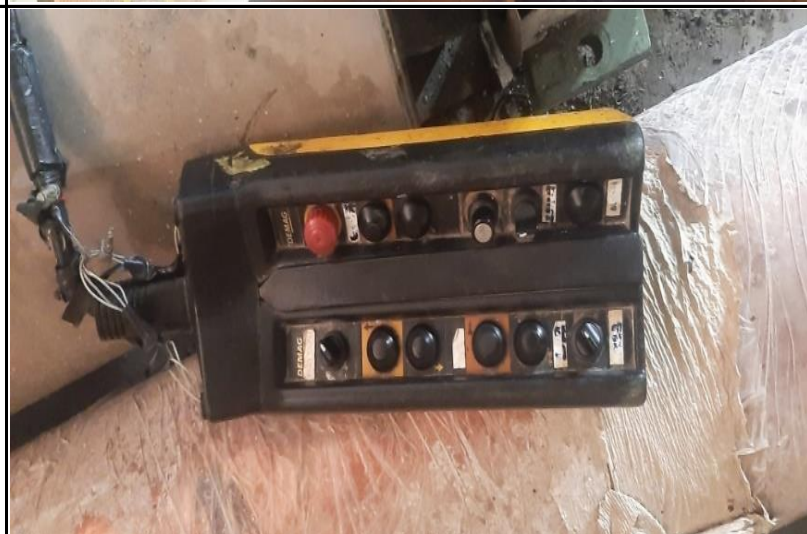
| <div><div></div></div> | | RELATÓRIO DE INSPEÇÃO NR-11 | | | | <div></div> |
|---|---|---|---|---|---|---|
| 23 | CONTROLE DE COMANDO - INTEGRIDADE | EXTERNO | Foi evidenciado que o equipamento encontra-se em bom estado de conservação. | NADA CONSTA | - | |

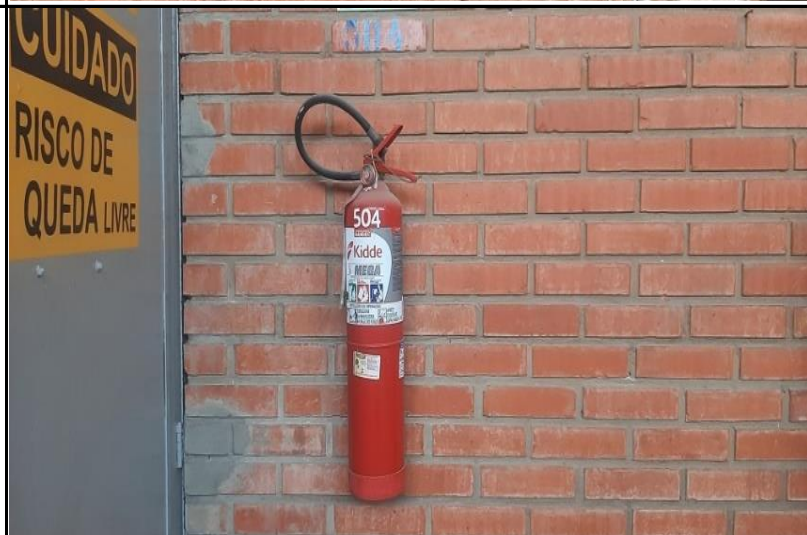
| <div><div></div></div> | | RELATÓRIO DE INSPEÇÃO NR-11 | | | | <div></div> |
|---|---|---|---|---|---|---|
| 24 | EXTINTOR DE INCÊNDIO - INTEGRIDADE | EXTERNO | A área de instalação da ponte possui extintor de incêndio. | NADA CONSTA | - | |

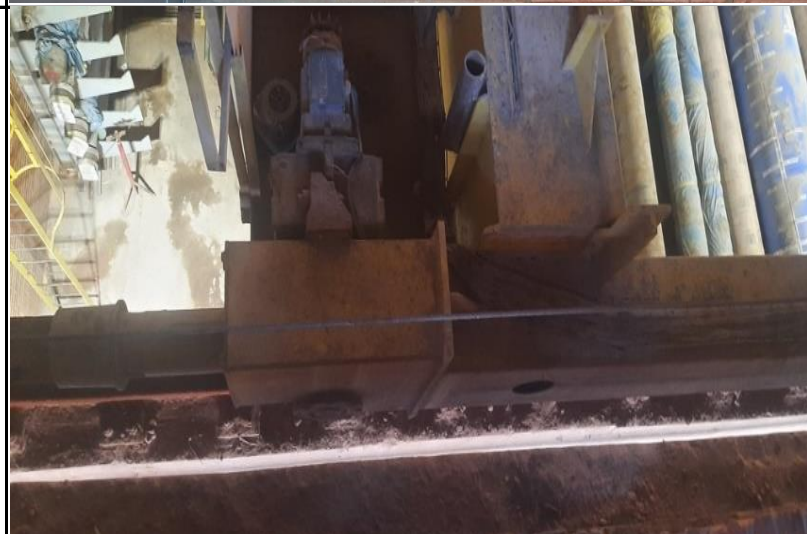
| <div><div></div></div> | | RELATÓRIO DE INSPEÇÃO NR-11 | | | | <div></div> |
|---|---|---|---|---|---|---|
| 25 | FIM DO CURSO DE IÇAMENTO - INTEGRIDADE | EXTERNO | Foi evidenciado que o equipamento encontra-se em bom estado de conservação. | NADA CONSTA | - | |

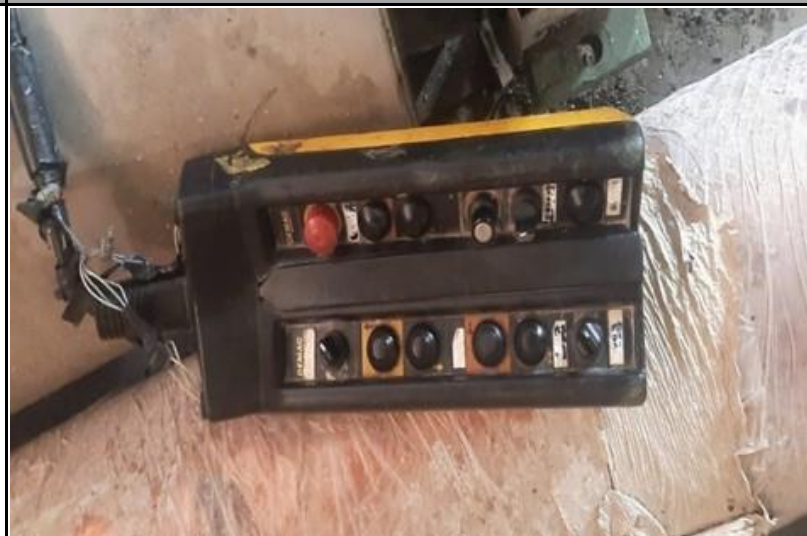
| <div><div><div><div>CONERGE</div><div>A Engenharia das NRs</div></div></div></div> | | RELATÓRIO DE INSPEÇÃO NR-11 | | | | <div></div> |
|---|---|---|---|---|---|---|
| 26 | BOTÃO DE EMERGÊNCIA- INTEGRIDADE | EXTERNO | Foi evidenciado que o equipamento possui botão de emergência. | NADA CONSTA | - | |

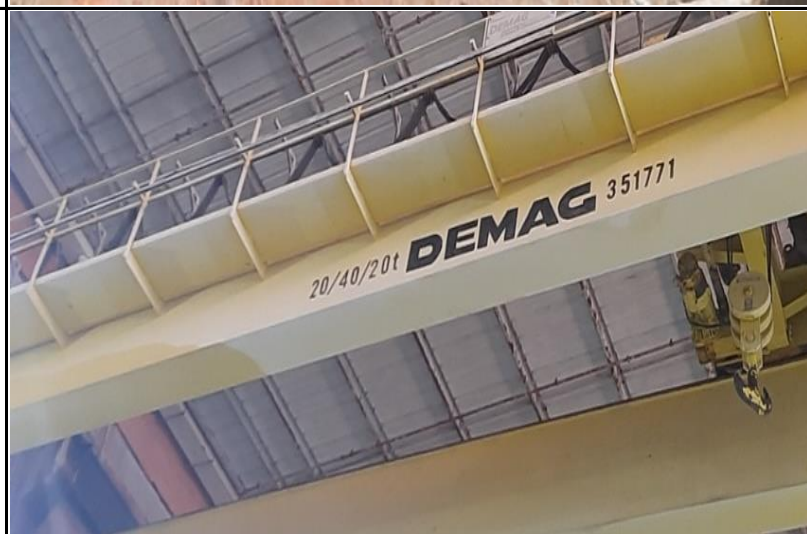
| <div><div><div><div>CONERGE</div><div>A Engenharia das NRs</div></div></div></div> | | RELATÓRIO DE INSPEÇÃO NR-11 | | | | <div></div> |
|---|---|---|---|---|---|---|
| 27 | IDENTIFICAÇÃO DE CAPACIDADE - INTEGRIDADE | EXTERNO | Foi evidenciado que o equipamento possui identificação de capacidade. | NADA CONSTA | - | |

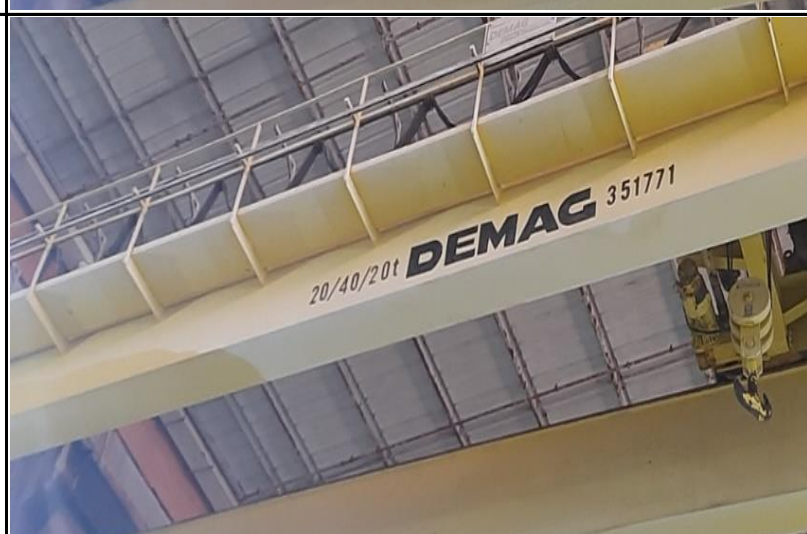
| <div><div><div><div>CONERGE</div><div>A Engenharia das NRs</div></div></div></div> | | RELATÓRIO DE INSPEÇÃO NR-11 | | | | <div></div> |
|---|---|---|---|---|---|---|
| 28 | IDENTIFICAÇÃO EM LOCAL VISÍVEL - INTEGRIDADE | EXTERNO | Foi evidenciado que o equipamento possui identificação em local visível. | NADA CONSTA | - | |

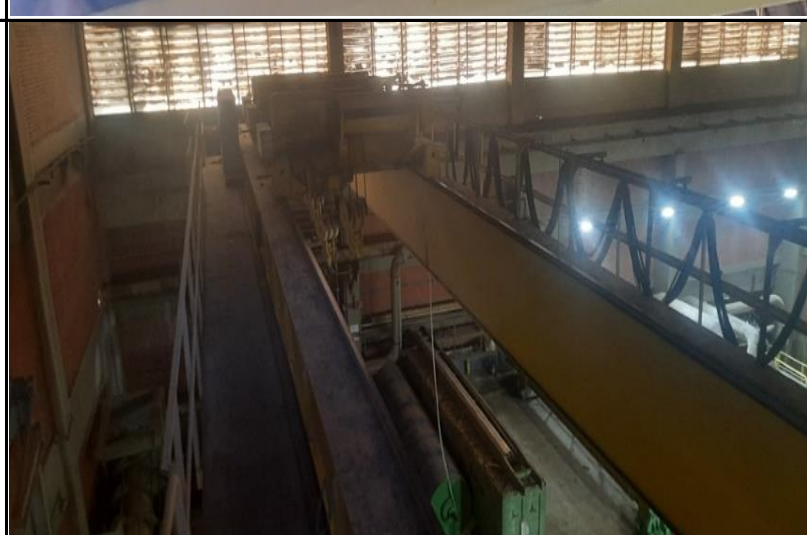
| <div><div><div><div>CONERGE</div><div>A Engenharia das NRs</div></div></div></div> | | RELATÓRIO DE INSPEÇÃO NR-11 | | | | <div></div> |
|---|---|---|---|---|---|---|
| 29 | TRILHOS LADO ESQUERDO - INTEGRIDADE | EXTERNO | Foi evidenciado que o equipamento encontra-se em bom estado de conservação. | NADA CONSTA | - | |

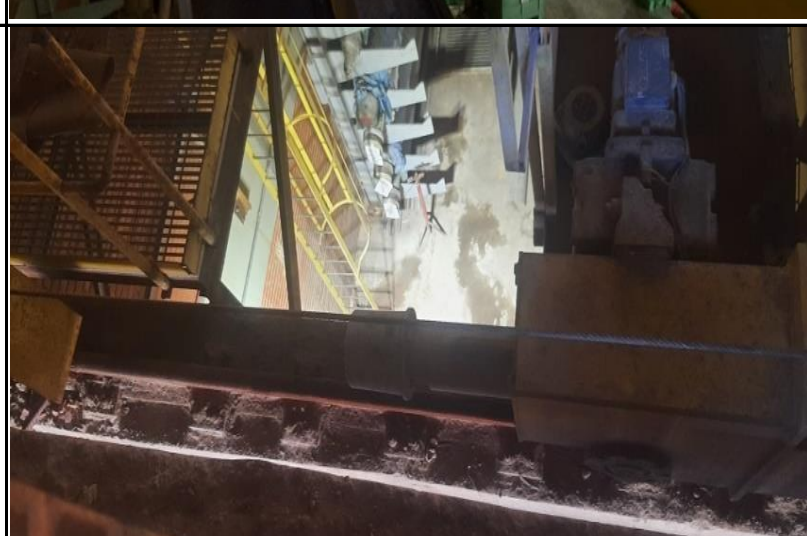
| <div><div><div><div>CONERGE</div><div>A Engenharia das NRs</div></div></div></div> | | RELATÓRIO DE INSPEÇÃO NR-11 | | | | <div></div> |
|---|---|---|---|---|---|---|
| 30 | TRILHOS LADO DIREITO - INTEGRIDADE | EXTERNO | Foi evidenciado que o equipamento encontra-se em bom estado de conservação. | NADA CONSTA | - | |

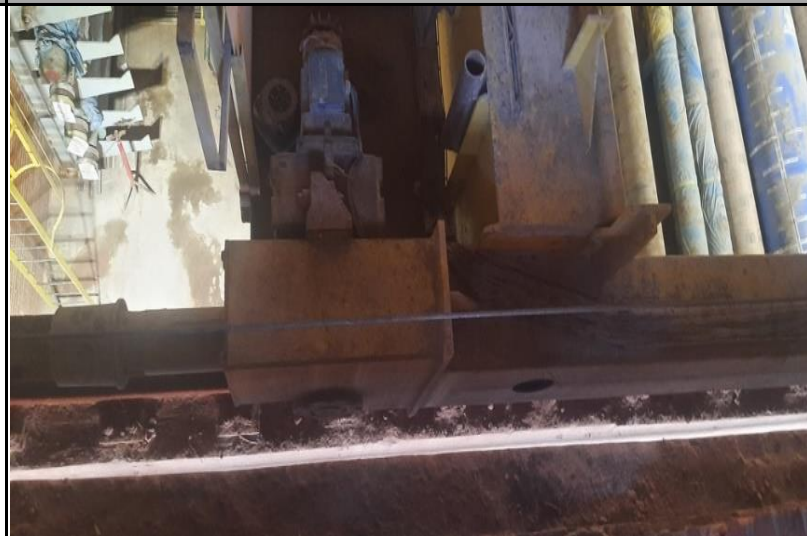
| <div><b>CONERGE</b><br/>A Engenharia das NRs</div> | | RELATÓRIO DE INSPEÇÃO NR-11 | | | | <div><b>suzano</b></div> |
|---|---|---|---|---|---|---|
| 31 | BATENTE ESQUERDO - INTEGRIDADE | EXTERNO | Foi evidenciado que o equipamento encontra-se em bom estado de conservação. | NADA CONSTA | - | |

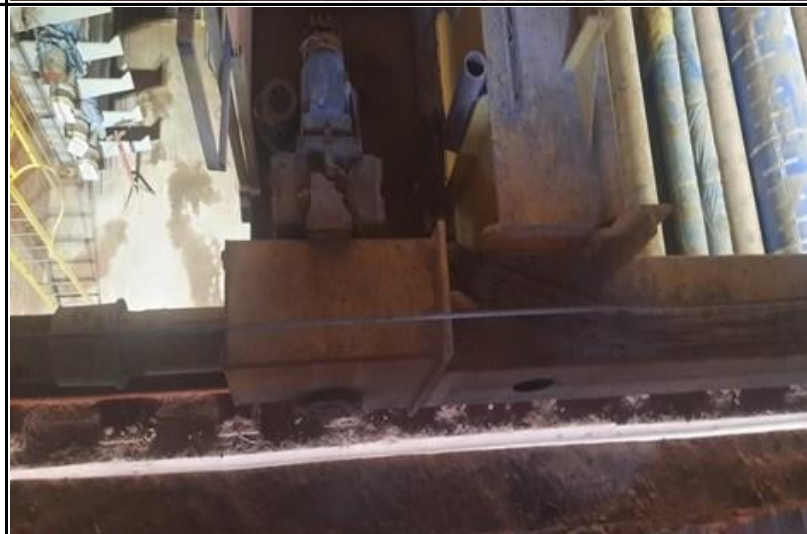
| <div><b>CONERGE</b><br/>A Engenharia das NRs</div> | | RELATÓRIO DE INSPEÇÃO NR-11 | | | | <div><b>suzano</b></div> |
|---|---|---|---|---|---|---|
| 32 | BATENTE DIREITO - INTEGRIDADE | EXTERNO | Foi evidenciado que o equipamento encontra-se em bom estado de conservação. | NADA CONSTA | - | |

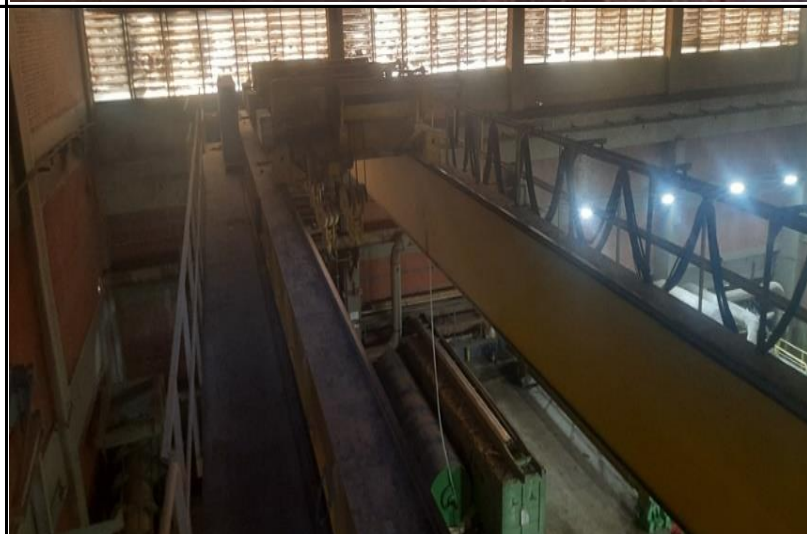
| <div><b>CONERGE</b><br/>A Engenharia das NRs</div> | | RELATÓRIO DE INSPEÇÃO NR-11 | | | | <div><b>suzano</b></div> |
|---|---|---|---|---|---|---|
| 33 | GUARDA CORPO - INTEGRIDADE | EXTERNO | Foi evidenciado que o guarda corpo encontra-se em bom estado de conservação. | NADA CONSTA | - | |
