| <b>RELATÓRIO DE INSPEÇÃO<br/>NR-11</b> | | Relatório 11-0946 | Página 1 |

# INSPEÇÃO DE INTEGRIDADE CONFORME NR-11

## SUZANO PAPEL E CELULOSE

## 904PTR001 - DEMAG 25 TON EMBALADEIRA VOITH

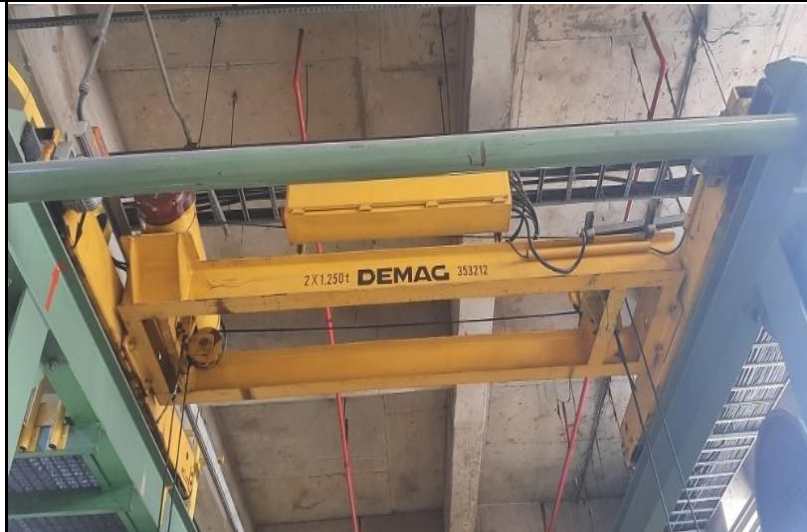
| <div><div><br/>CONERGE<br/>A Engenharia das NRs</div></div> | | RELATÓRIO DE INSPEÇÃO NR-11 | | | | <div><br/>SUZANO</div> |
|---|---|---|---|---|---|---|
| 1 | PONTE ROLANTE - INTEGRIDADE | EXTERNO | Foi evidenciado que a ponte rolante está em boas condições de uso. | NADA CONSTA | - | |

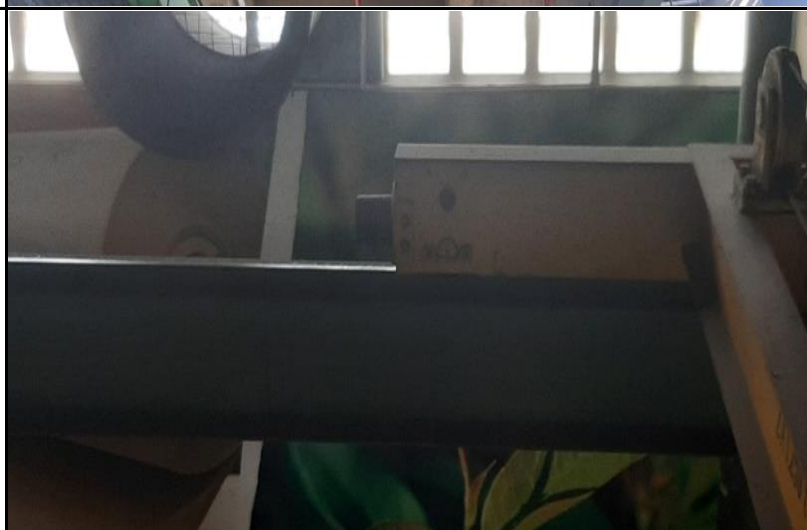
| <div><div><br/>CONERGE<br/>A Engenharia das NRs</div></div> | | RELATÓRIO DE INSPEÇÃO NR-11 | | | | <div><br/>SUZANO</div> |
|---|---|---|---|---|---|---|
| 2 | PAINEL ELÉTRICO - INTEGRIDADE | EXTERNO | Foi evidenciado que o painel elétrico está em boas condições de uso. | NADA CONSTA | - | |

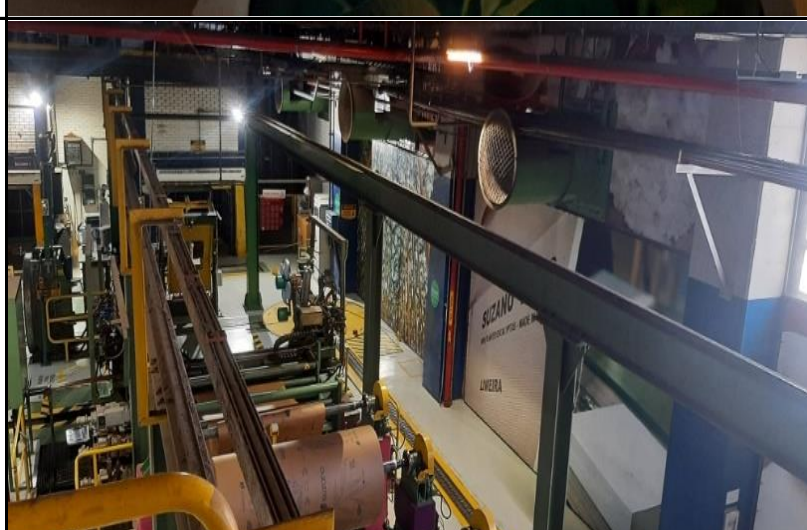
| <div><div><br/>CONERGE<br/>A Engenharia das NRs</div></div> | | RELATÓRIO DE INSPEÇÃO NR-11 | | | | <div><br/>SUZANO</div> |
|---|---|---|---|---|---|---|
| 3 | DEMARCAÇÃO DA ÁREA - TRANSPORTE DE CARGA | EXTERNO | Foi evidenciado que possui demarcação de transporte de carga. | NADA CONSTA | - | |

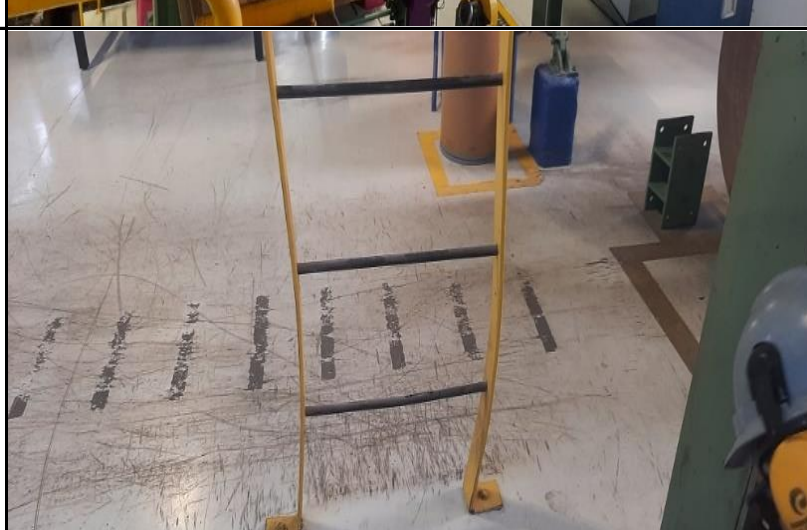
| <div><div><br/>CONERGE<br/>A Engenharia das NRs</div></div> | | RELATÓRIO DE INSPEÇÃO NR-11 | | | | <div><br/>SUZANO</div> |
|---|---|---|---|---|---|---|
| 4 | PISO - INTEGRIDADE | EXTERNO | Foi evidenciado que o piso está em condições adequadas. | NADA CONSTA | - | |

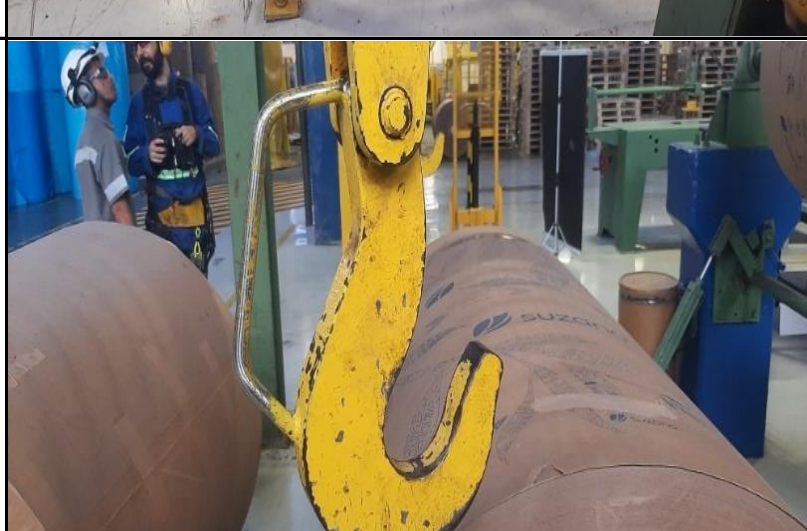
| <div><div><br/>CONERGE<br/>A Engenharia das NRs</div></div> | | RELATÓRIO DE INSPEÇÃO NR-11 | | | | <div><br/>SUZANO</div> |
|---|---|---|---|---|---|---|
| 5 | GANCHO DO MOITÃO - TRAVA | EXTERNO | Foi evidenciado que o gancho do moitão não possui trava de segurança. | Necessário providenciar trava de segurança ao moitão. | P-1 | |

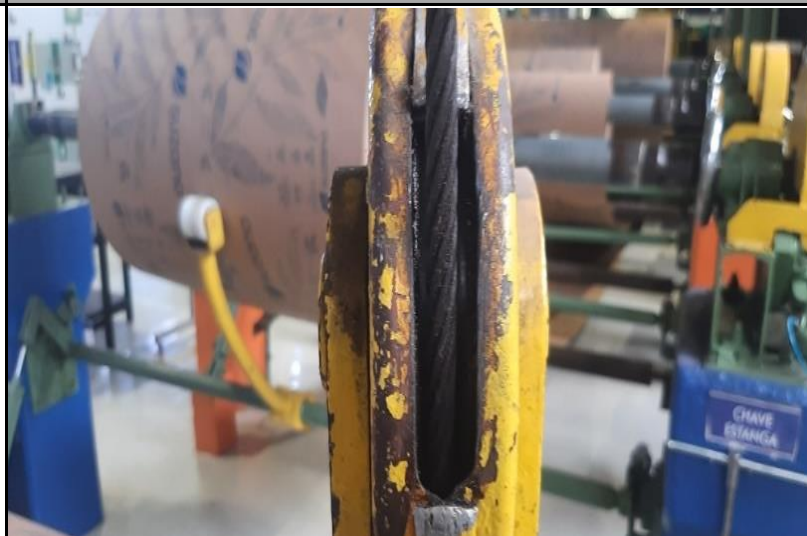
| <div><div><div><div>CONERGE</div><div>A Engenharia das NRs</div></div></div></div> | | RELATÓRIO DE INSPEÇÃO NR-11 | | | | <div></div> |
|---|---|---|---|---|---|---|
| 6 | ROLDANAS - INTEGRIDADE | EXTERNO | Foi verificado que as roldanas estão em boas condições. | NADA CONSTA | - | |

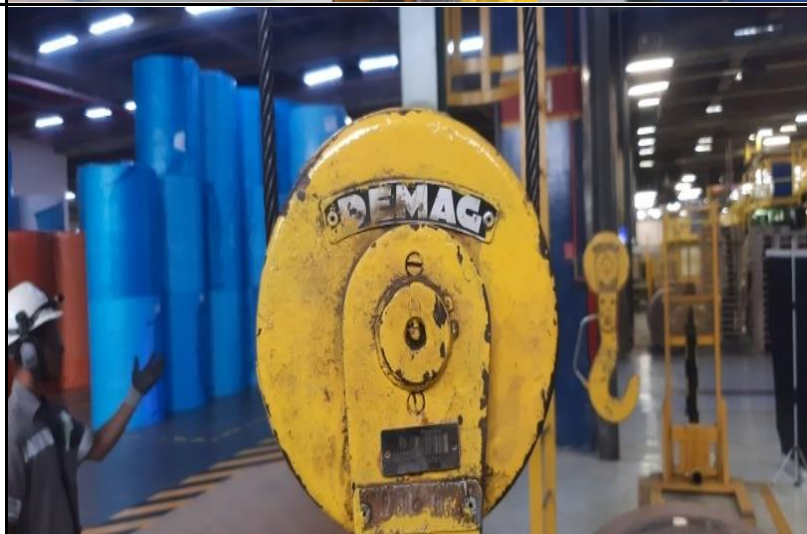
| <div><div><div><div>CONERGE</div><div>A Engenharia das NRs</div></div></div></div> | | RELATÓRIO DE INSPEÇÃO NR-11 | | | | <div></div> |
|---|---|---|---|---|---|---|
| 7 | GANCHO MOITÃO - IDENTIFICAÇÃO CAPACIDADE | EXTERNO | Foi verificado que os ganchos não estão com identificação de capacidade. | Necessário providenciar identificação de capacidade nos ganchos. | P-1 | |

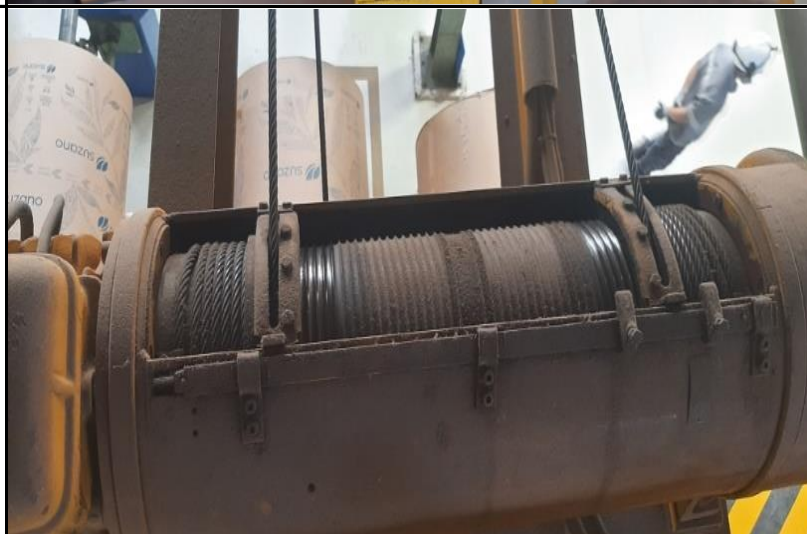
| <div><div><div><div>CONERGE</div><div>A Engenharia das NRs</div></div></div></div> | | RELATÓRIO DE INSPEÇÃO NR-11 | | | | <div></div> |
|---|---|---|---|---|---|---|
| 8 | DROMO - INTEGRIDADE | EXTERNO | Foi verificado que o dromo está em bom estado de conservação. | NADA CONSTA | - | |

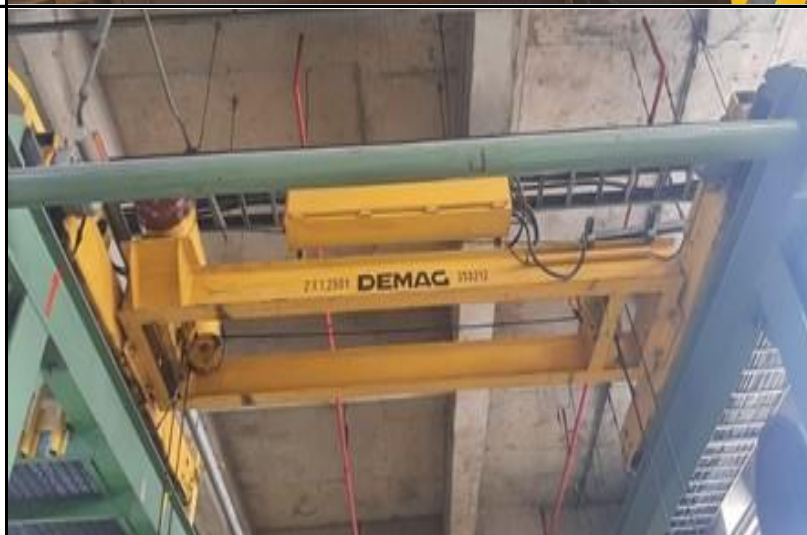
| <div><div><div><div>CONERGE</div><div>A Engenharia das NRs</div></div></div></div> | | RELATÓRIO DE INSPEÇÃO NR-11 | | | | <div></div> |
|---|---|---|---|---|---|---|
| 9 | SINAL SONORO - INTEGRIDADE | EXTERNO | Foi verificado que o sinal sonoro não está funcionando conforme a norma. | Necessário realizar a instalação do sinal sonoro. | P-2 | |

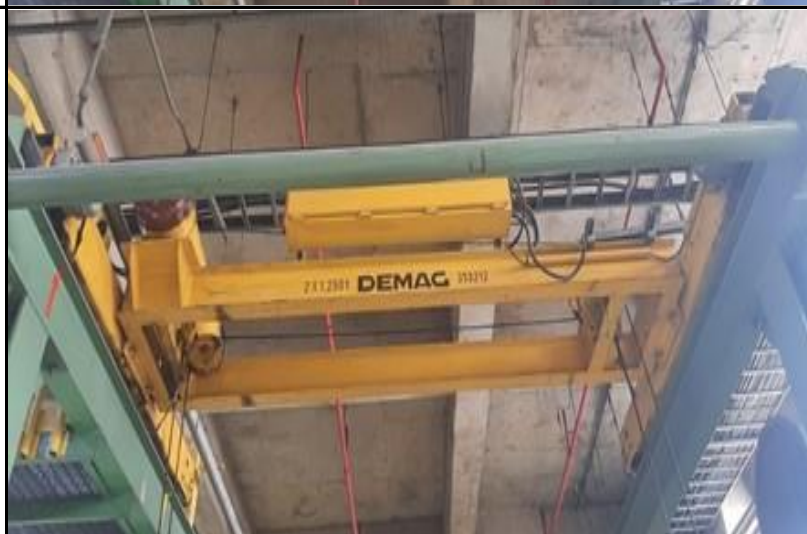
| <div><div><div><div>CONERGE</div><div>A Engenharia das NRs</div></div></div></div> | | RELATÓRIO DE INSPEÇÃO NR-11 | | | | <div></div> |
|---|---|---|---|---|---|---|
| 10 | SINAL LUMINOSO - INTEGRIDADE | EXTERNO | Foi verificado que o sinal luminoso não está funcionando conforme a norma. | Necessário realizar a instalação do sinal luminoso. | P-2 | |

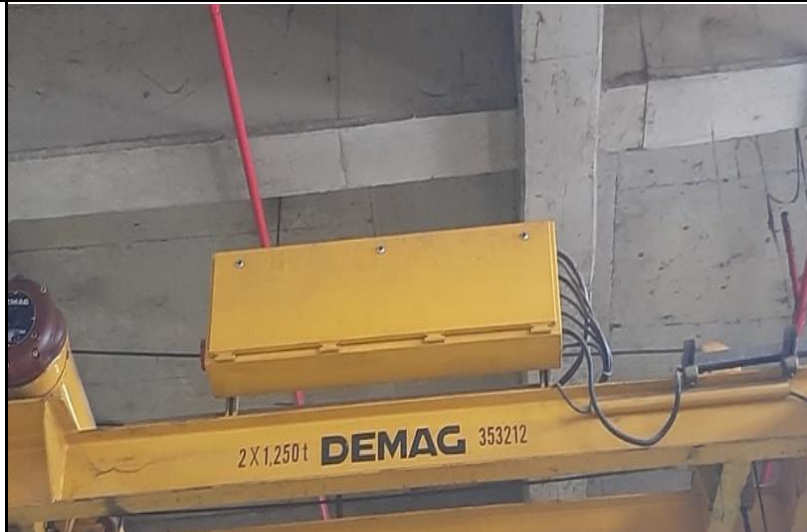
| <div><div>CONERGE</div><div>A Engenharia das NRs</div></div> | | RELATÓRIO DE INSPEÇÃO NR-11 | | | | <div><div></div><div>suzano</div></div> |
|---|---|---|---|---|---|---|
| 11 | PLAQUETA - INTEGRIDADE | EXTERNO | Foi verificado que a ponte rolante não possui plaquetas contendo seus dados técnicos. | Necessário providenciar plaqueta de identificação da ponte rolante conforme a norma. | P-1 | |

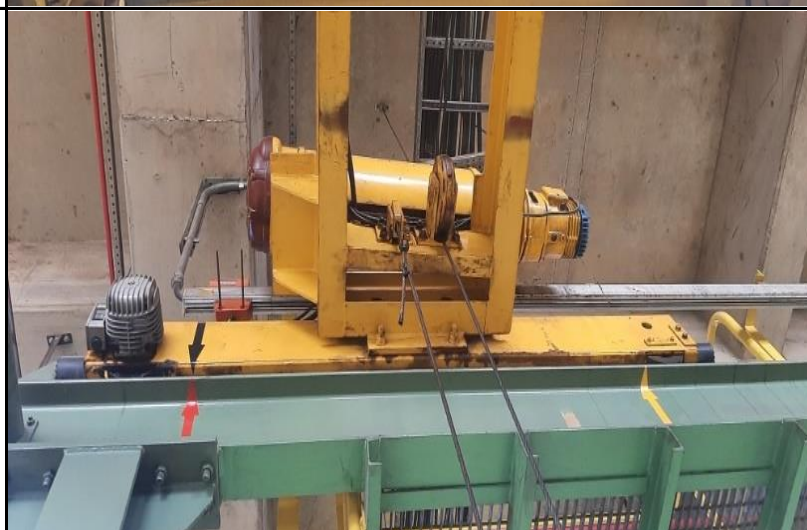
| <div><div>CONERGE</div><div>A Engenharia das NRs</div></div> | | RELATÓRIO DE INSPEÇÃO NR-11 | | | | <div><div></div><div>suzano</div></div> |
|---|---|---|---|---|---|---|
| 12 | PASSARELA - INTEGRIDADE | EXTERNO | Foi verificado que a passarela está em condições seguras. | NADA CONSTA | - | |

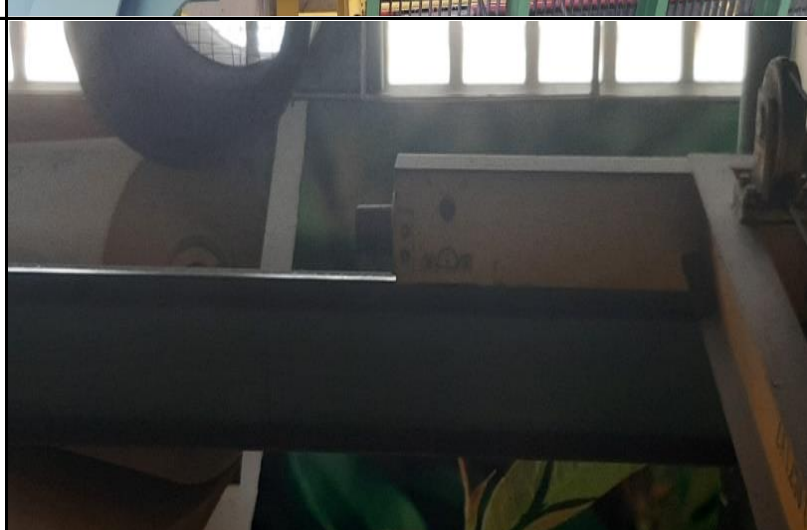
| <div><div>CONERGE</div><div>A Engenharia das NRs</div></div> | | RELATÓRIO DE INSPEÇÃO NR-11 | | | | <div><div></div><div>suzano</div></div> |
|---|---|---|---|---|---|---|
| 13 | RODAS - INTEGRIDADE | EXTERNO | Foi verificado que as rodas estão em condições seguras. | NADA CONSTA | - | |

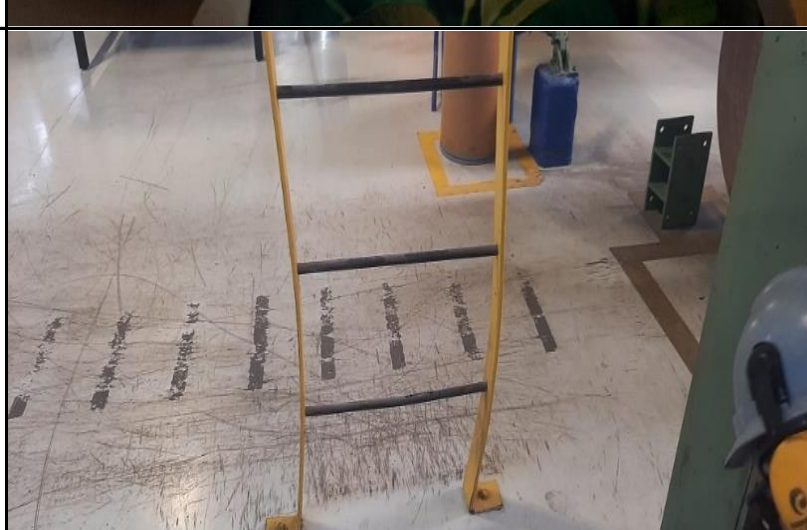
| <div><div>CONERGE</div><div>A Engenharia das NRs</div></div> | | RELATÓRIO DE INSPEÇÃO NR-11 | | | | <div><div></div><div>suzano</div></div> |
|---|---|---|---|---|---|---|
| 14 | ESCADA DE MARINHEIRO - INTEGRIDADE | EXTERNO | Foi verificado que a escada de marinheiro está em boas condições. | NADA CONSTA | - | |

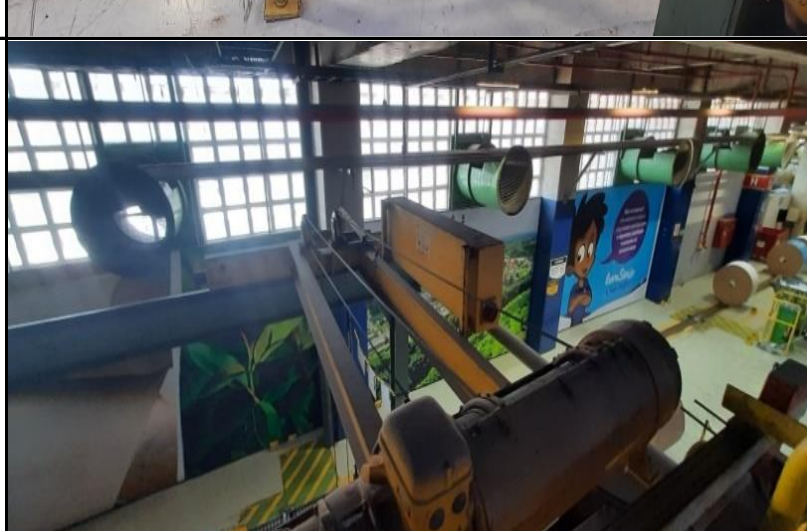
| <div><div>CONERGE</div><div>A Engenharia das NRs</div></div> | | RELATÓRIO DE INSPEÇÃO NR-11 | | | | <div><div></div><div>suzano</div></div> |
|---|---|---|---|---|---|---|
| 15 | MOTOR - INTEGRIDADE | EXTERNO | Foi verificado que o motor está em condições seguras. | NADA CONSTA | - | |

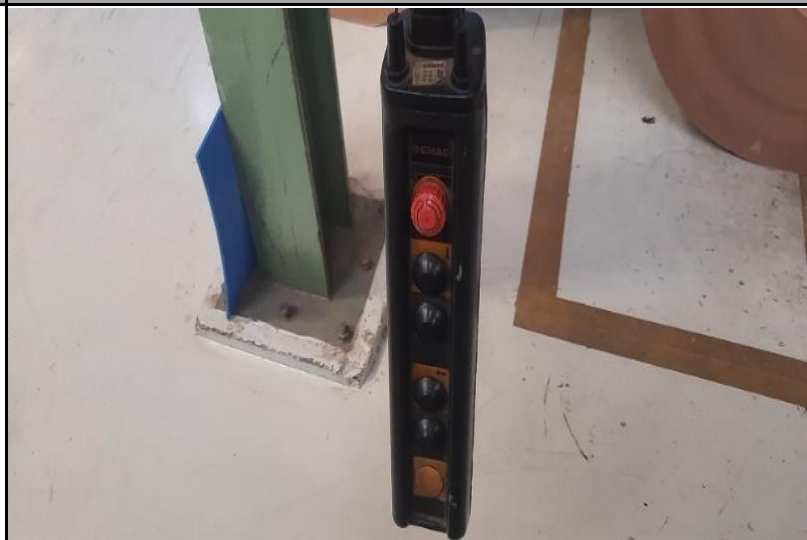
| <div><div>CONERGE</div><div>A Engenharia das NRs</div></div> | | RELATÓRIO DE INSPEÇÃO NR-11 | | | | <div><div>suzano</div></div> |
|---|---|---|---|---|---|---|
| 16 | CONTROLE DE COMANDO - INTEGRIDADE | EXTERNO | Foi verificado que o controle de comando está funcionando corretamente. | NADA CONSTA | - | |

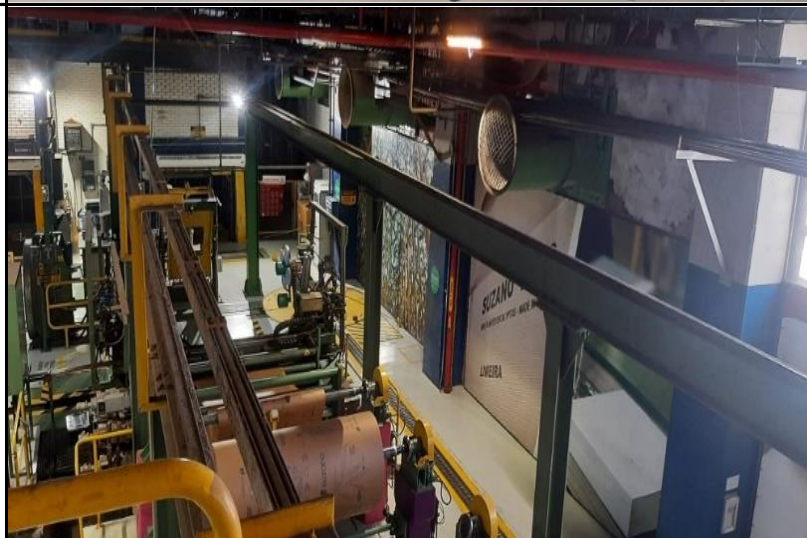
| <div><div>CONERGE</div><div>A Engenharia das NRs</div></div> | | RELATÓRIO DE INSPEÇÃO NR-11 | | | | <div><div>suzano</div></div> |
|---|---|---|---|---|---|---|
| 17 | EXTINTOR DE INCÊNDIO - INTEGRIDADE | EXTERNO | Foi verificado que não possui extintor de incêndio no local. | Necessário providenciar extintor de incêndio no local. | P-1 | |

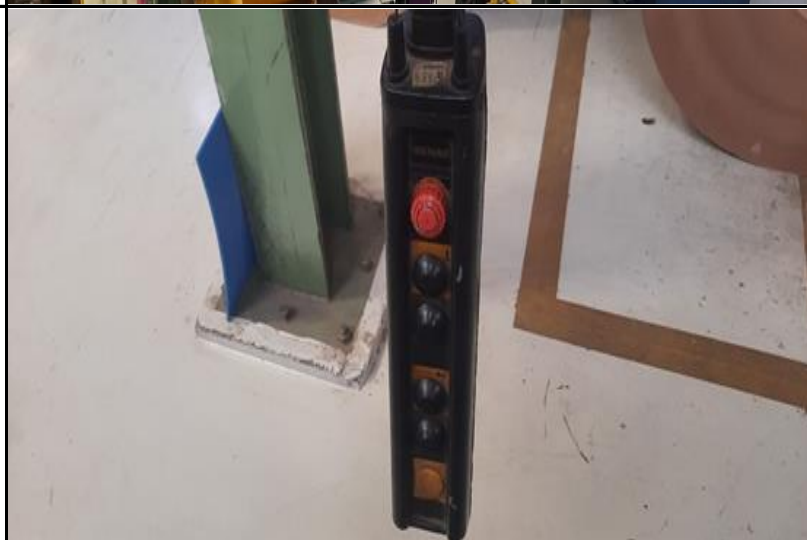
| <div><div>CONERGE</div><div>A Engenharia das NRs</div></div> | | RELATÓRIO DE INSPEÇÃO NR-11 | | | | <div><div>suzano</div></div> |
|---|---|---|---|---|---|---|
| 18 | BOTÃO DE EMERGÊNCIA - INTEGRIDADE | EXTERNO | Foi verificado que o botão de emergência está funcionando corretamente. | NADA CONSTA | - | |

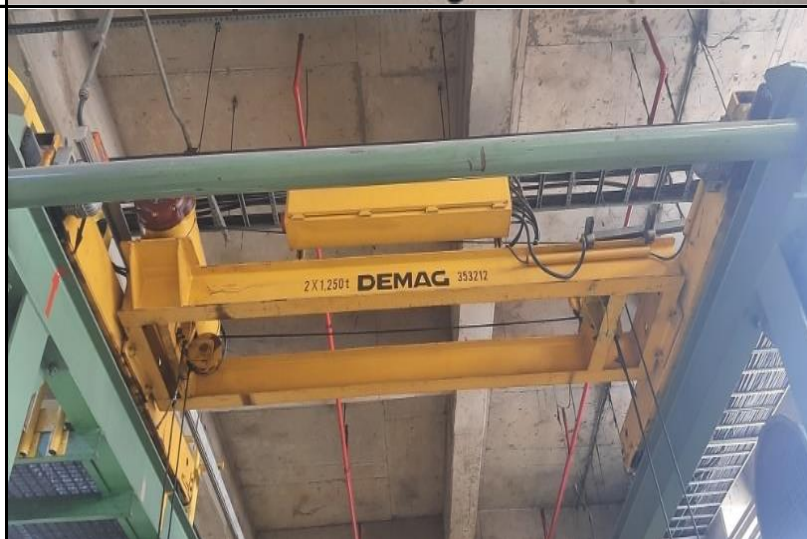
| <div><div>CONERGE</div><div>A Engenharia das NRs</div></div> | | RELATÓRIO DE INSPEÇÃO NR-11 | | | | <div><div>suzano</div></div> |
|---|---|---|---|---|---|---|
| 19 | IDENTIFICAÇÃO DE CAPACIDADE - INTEGRIDADE | EXTERNO | Foi verificado que o equipamento possui identificação de capacidade máxima. | NADA CONSTA | - | |

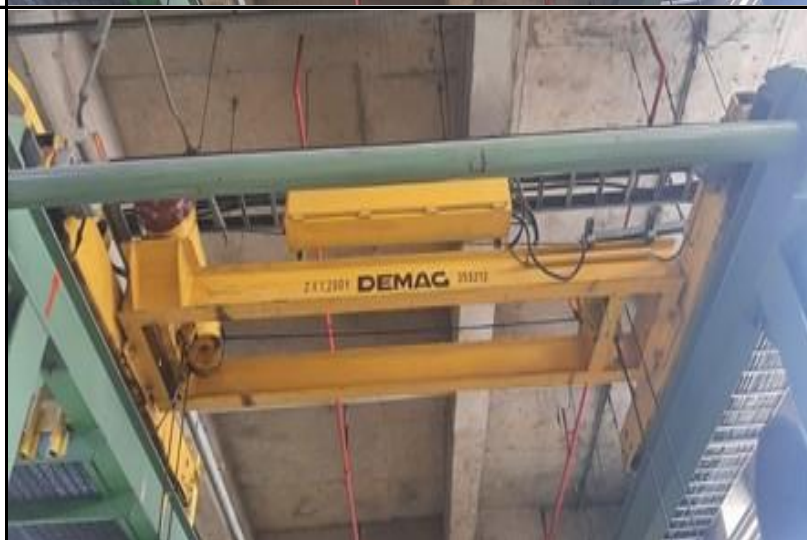
| <div><div>CONERGE</div><div>A Engenharia das NRs</div></div> | | RELATÓRIO DE INSPEÇÃO NR-11 | | | | <div><div>suzano</div></div> |
|---|---|---|---|---|---|---|
| 20 | IDENTIFICAÇÃO EM LOCAL VISÍVEL - INTEGRIDADE | EXTERNO | Foi verificado que não possui identificação em local visível. | Necessário providenciar identificação em local visível. | P-2 | |

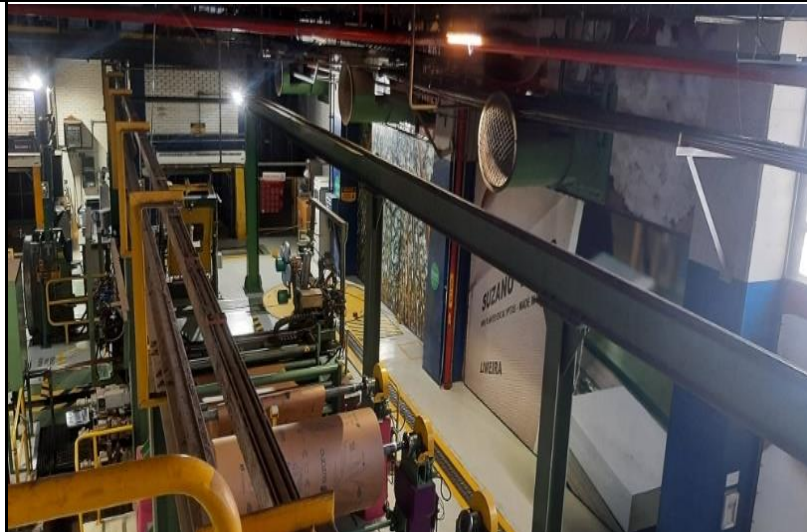
| <div><div><div>CONERGE</div><div>A Engenharia das NRs</div></div></div> | | RELATÓRIO DE INSPEÇÃO NR-11 | | | | <div></div> |
|---|---|---|---|---|---|---|
| 21 | TRILHOS - INTEGRIDADE | EXTERNO | Foi evidenciado que o os trilhos estão em boas condições. | NADA CONSTA | - | |

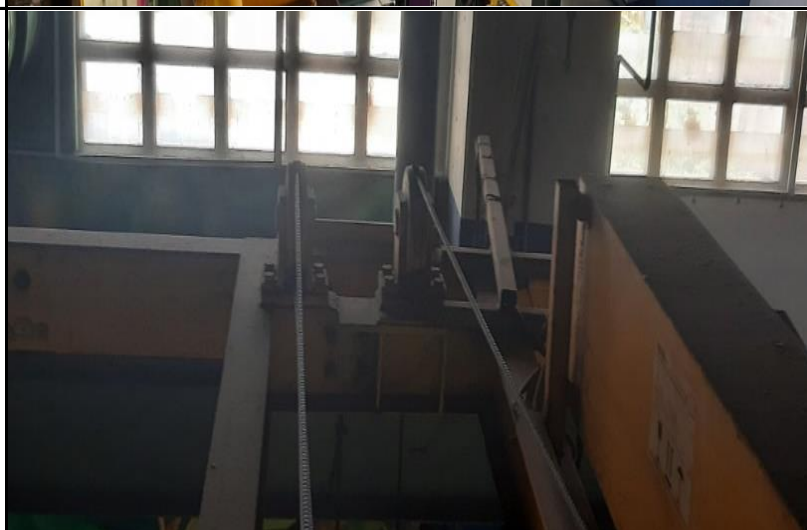
| <div><div><div>CONERGE</div><div>A Engenharia das NRs</div></div></div> | | RELATÓRIO DE INSPEÇÃO NR-11 | | | | <div></div> |
|---|---|---|---|---|---|---|
| 22 | CABOS DE AÇO - INTEGRIDADE | EXTERNO | Foi evidenciado que o cabo de aço está em boas condições de uso. | NADA CONSTA | - | |

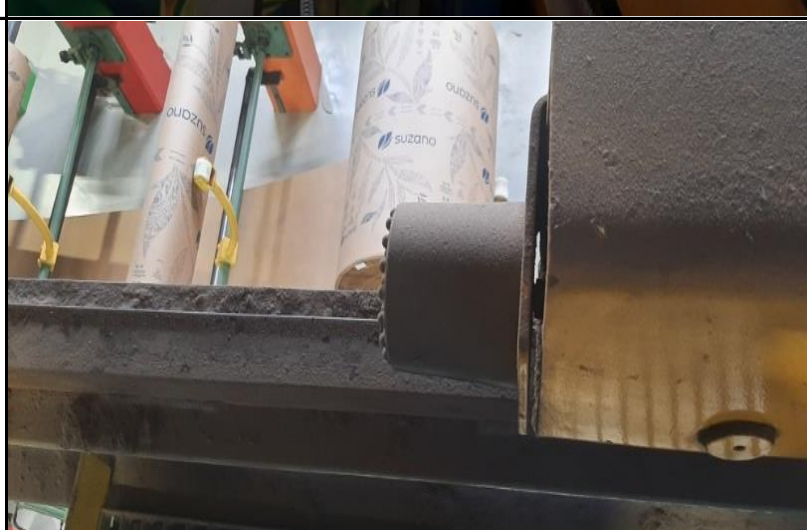
| <div><div><div>CONERGE</div><div>A Engenharia das NRs</div></div></div> | | RELATÓRIO DE INSPEÇÃO NR-11 | | | | <div></div> |
|---|---|---|---|---|---|---|
| 23 | BATENTE ESQUERDO - INTEGRIDADE | EXTERNO | Foi evidenciado que o batente está em boas condições. | NADA CONSTA | - | |

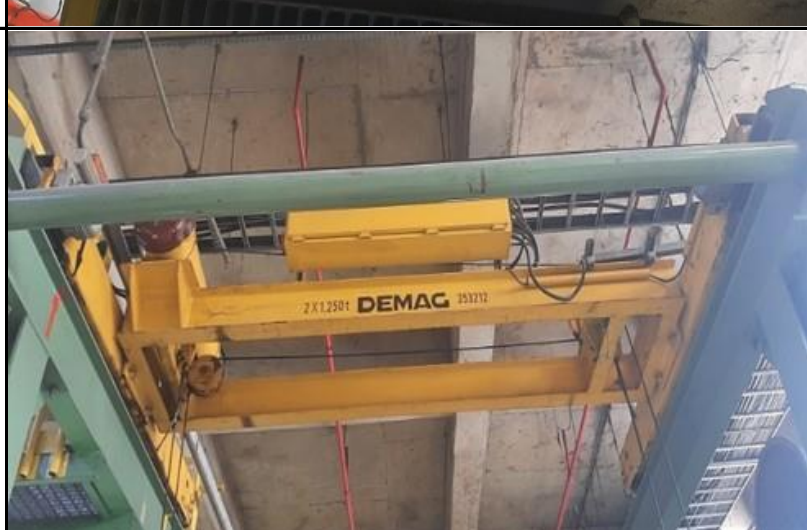
| <div><div><div>CONERGE</div><div>A Engenharia das NRs</div></div></div> | | RELATÓRIO DE INSPEÇÃO NR-11 | | | | <div></div> |
|---|---|---|---|---|---|---|
| 24 | VIGAS - INTEGRIDADE | EXTERNO | Foi verificado que as vigas estão em bom estado de conservação. | NADA CONSTA | - | |

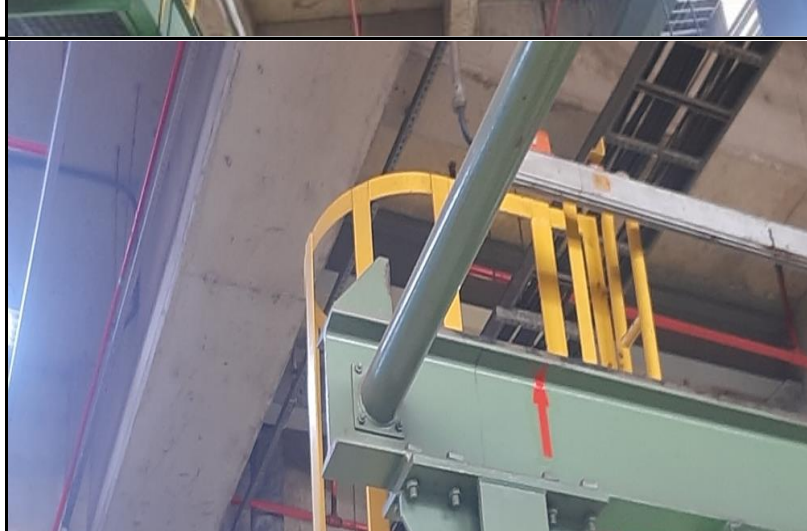
| <div><div><div>CONERGE</div><div>A Engenharia das NRs</div></div></div> | | RELATÓRIO DE INSPEÇÃO NR-11 | | | | <div></div> |
|---|---|---|---|---|---|---|
| 25 | GUARDA CORPO - INTEGRIDADE | EXTERNO | Foi verificado que guarda-corpo está em condições seguras. | NADA CONSTA | - | |

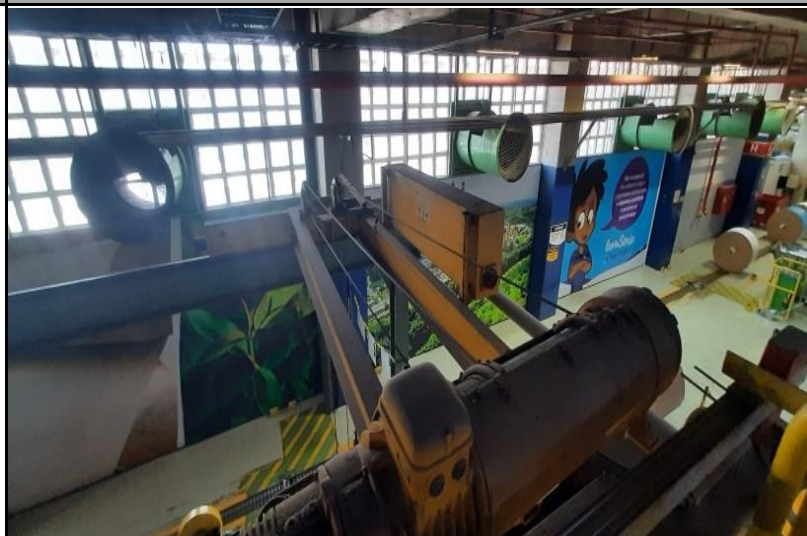
| <div><div>CONERGE</div><div>A Engenharia das NRs</div></div> | | RELATÓRIO DE INSPEÇÃO NR-11 | | | | <div><div></div><div>suzano</div></div> |
|---|---|---|---|---|---|---|
| 26 | ILUMINAÇÃO - INTEGRIDADE | EXTERNO | Foi evidenciado que o local possui iluminação. | NADA CONSTA | - | |

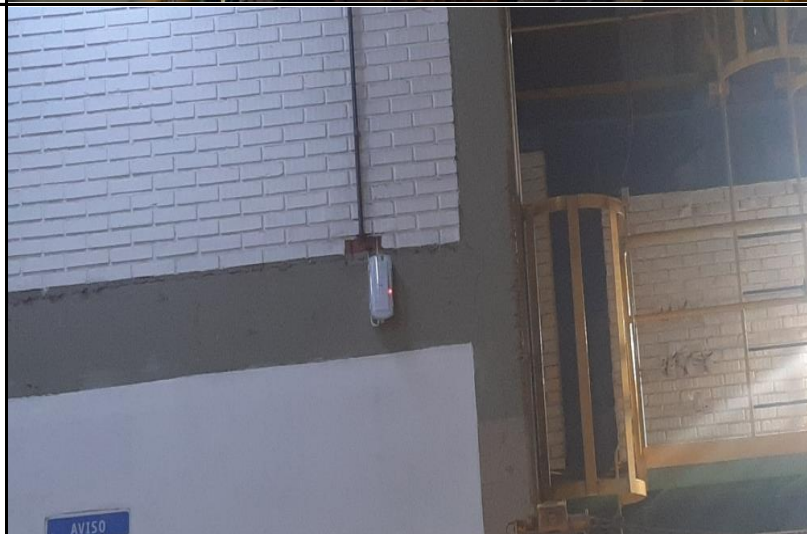
| <div><div>CONERGE</div><div>A Engenharia das NRs</div></div> | | RELATÓRIO DE INSPEÇÃO NR-11 | | | | <div><div></div><div>suzano</div></div> |
|---|---|---|---|---|---|---|
| 27 | ILUMINAÇÃO DE EMERGÊNCIA - INTEGRIDADE | EXTERNO | Foi evidenciado que o local possui iluminação de emergência. | NADA CONSTA | - | |

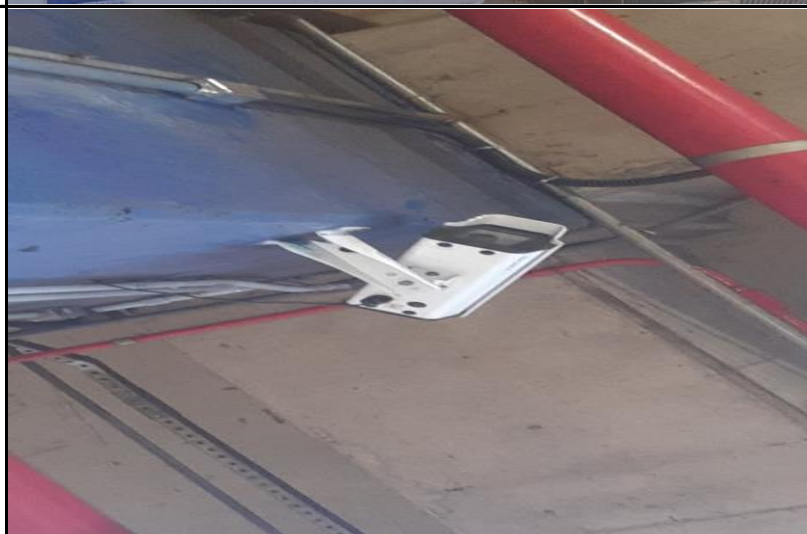
| <div><div>CONERGE</div><div>A Engenharia das NRs</div></div> | | RELATÓRIO DE INSPEÇÃO NR-11 | | | | <div><div></div><div>suzano</div></div> |
|---|---|---|---|---|---|---|
| 28 | MONITORAMENTO - INTEGRIDADE | EXTERNO | Foi evidenciado que o local possui monitoramento. | NADA CONSTA | - | |

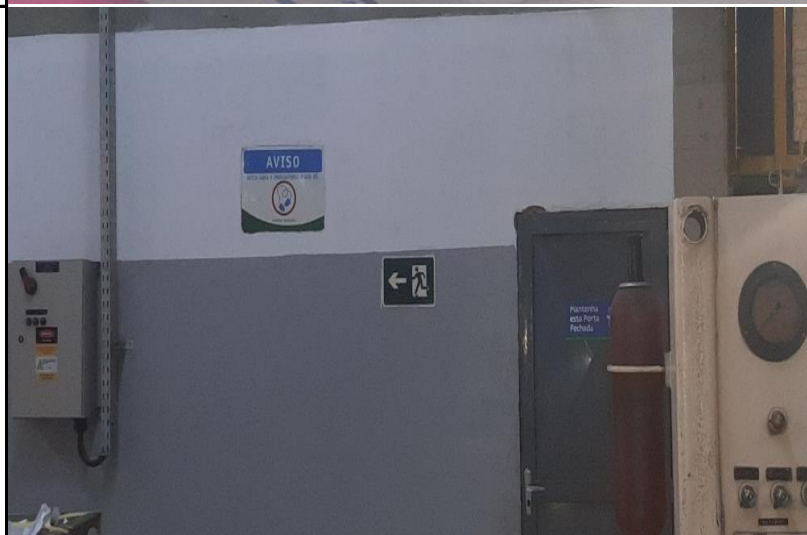
| <div><div>CONERGE</div><div>A Engenharia das NRs</div></div> | | RELATÓRIO DE INSPEÇÃO NR-11 | | | | <div><div></div><div>suzano</div></div> |
|---|---|---|---|---|---|---|
| 29 | SAÍDA DE EMERGÊNCIA - INTEGRIDADE | EXTERNO | Foi evidenciado que o local possui sinalização de saída de emergência | NADA CONSTA | - | |
