| <b>RELATÓRIO DE INSPEÇÃO<br/>NR-11</b> | | Relatório 11-0939 | Página 1 |

# INSPEÇÃO DE INTEGRIDADE CONFORME NR-11

## SUZANO PAPEL E CELULOSE

### 917PTR001 - BAUMA 13/10 TON COATER 1

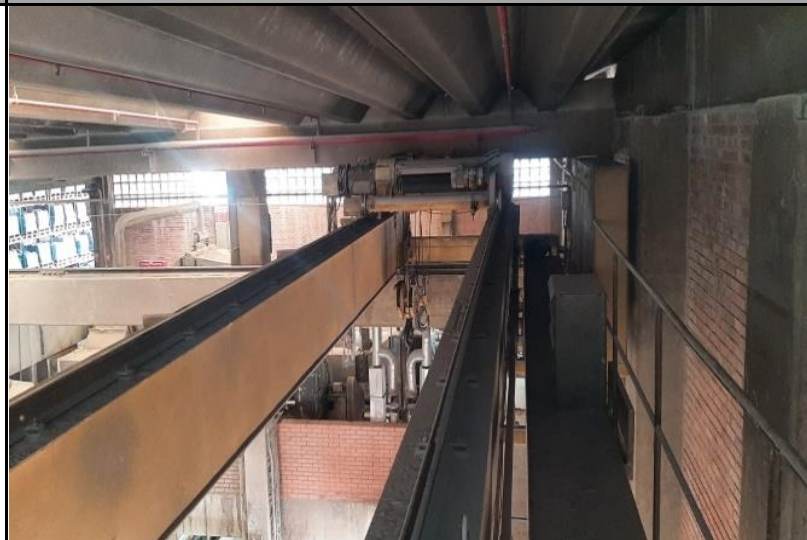
| <div><div></div><div>CONERGE</div><div>A Engenharia das NRs</div></div> | | RELATÓRIO DE INSPEÇÃO NR-11 | | | | <div></div> |
|---|---|---|---|---|---|---|
| 1 | PONTE ROLANTE - INTEGRIDADE | EXTERNO | Foi evidenciado que a ponte rolante está em boas condições de uso. | NADA CONSTA | - | |

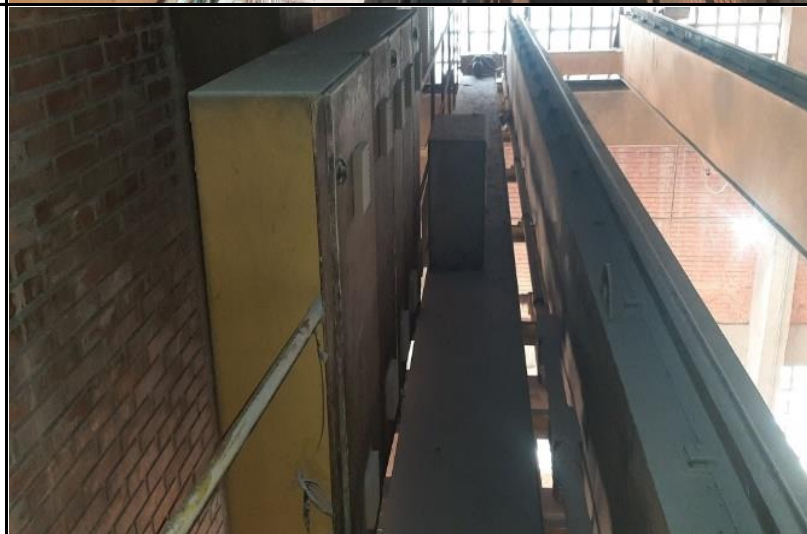
| <div><div></div><div>CONERGE</div><div>A Engenharia das NRs</div></div> | | RELATÓRIO DE INSPEÇÃO NR-11 | | | | <div></div> |
|---|---|---|---|---|---|---|
| 2 | PAINEL ELÉTRICO - INTEGRIDADE | EXTERNO | Foi evidenciado que o painel elétrico está em boas condições de uso. | NADA CONSTA | - | |

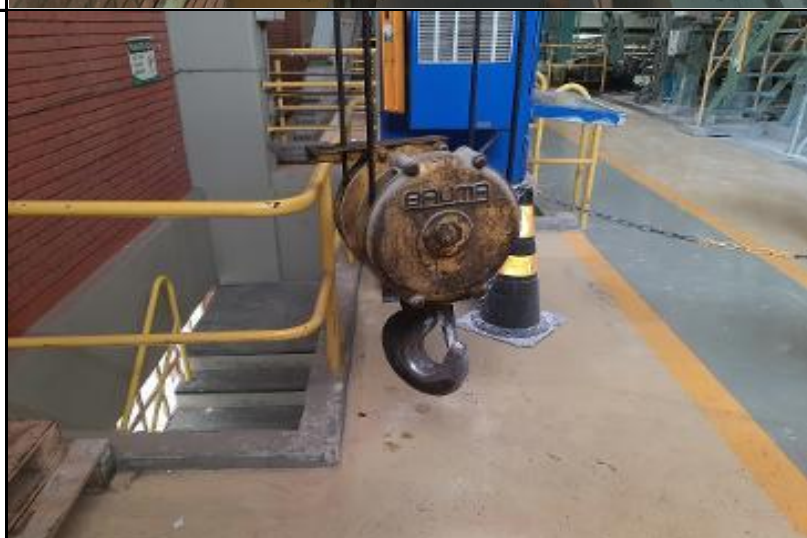
| <div><div></div><div>CONERGE</div><div>A Engenharia das NRs</div></div> | | RELATÓRIO DE INSPEÇÃO NR-11 | | | | <div></div> |
|---|---|---|---|---|---|---|
| 3 | DEMARCAÇÃO DA ÁREA - TRANSPORTE DE CARGA | EXTERNO | Foi evidenciado que não possui demarcação de transporte de carga. | Necessário providenciar demarcação adequada. | P-2 | |

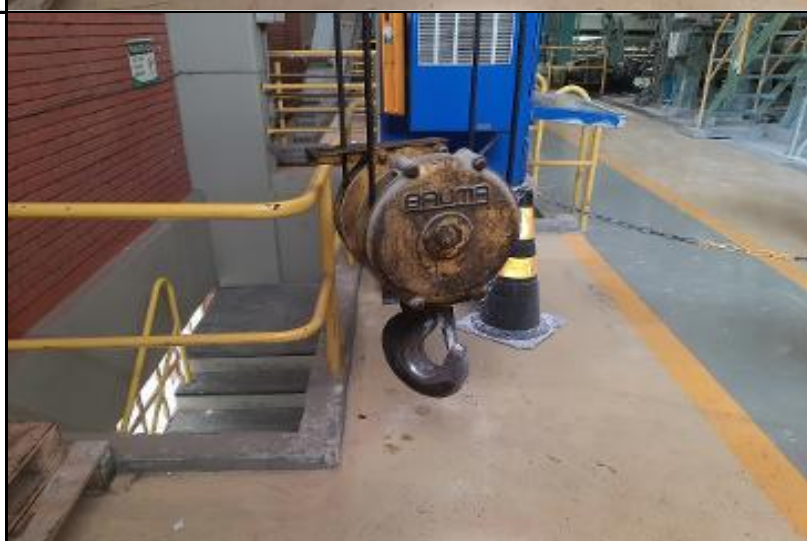
| <div><div></div><div>CONERGE</div><div>A Engenharia das NRs</div></div> | | RELATÓRIO DE INSPEÇÃO NR-11 | | | | <div></div> |
|---|---|---|---|---|---|---|
| 4 | PISO - INTEGRIDADE | EXTERNO | Foi evidenciado que o piso está em condições adequadas. | NADA CONSTA | - | |

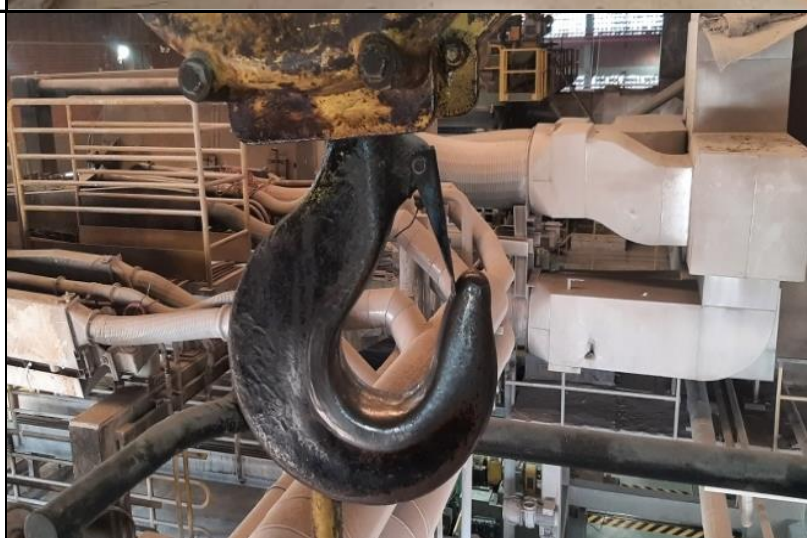
| <div><div></div><div>CONERGE</div><div>A Engenharia das NRs</div></div> | | RELATÓRIO DE INSPEÇÃO NR-11 | | | | <div></div> |
|---|---|---|---|---|---|---|
| 5 | GANCHO DO MOITÃO - INTEGRIDADE | EXTERNO | Foi verificado que os ganchos estão em conformidade. | NADA CONSTA | - | |

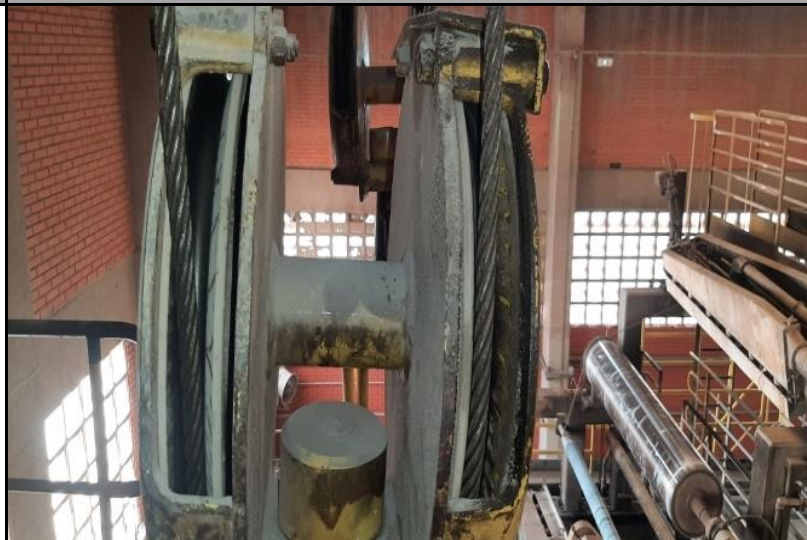
| <div><div>CONERGE</div><div>A Engenharia das NRs</div></div> | | RELATÓRIO DE INSPEÇÃO NR-11 | | | | <div><div></div><div>suzano</div></div> |
|---|---|---|---|---|---|---|
| 6 | ROLDANAS - INTEGRIDADE | EXTERNO | Foi verificado que as roldanas estão em boas condições. | NADA CONSTA | - | |

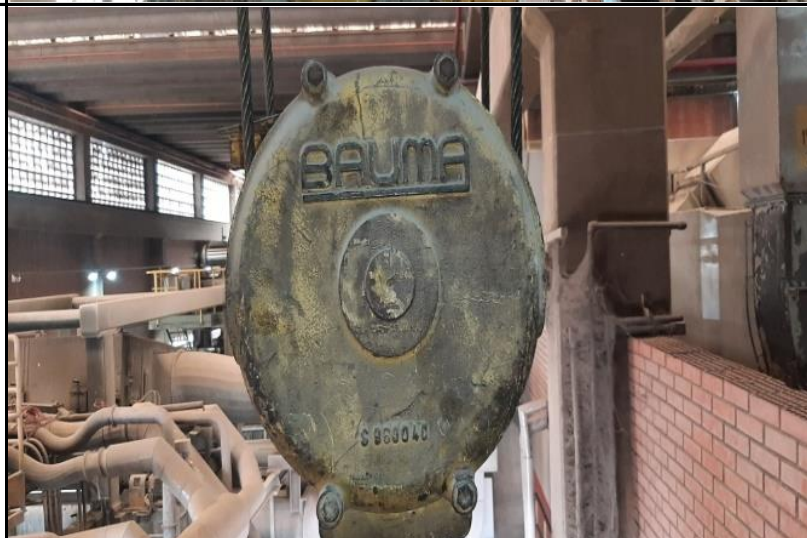
| <div><div>CONERGE</div><div>A Engenharia das NRs</div></div> | | RELATÓRIO DE INSPEÇÃO NR-11 | | | | <div><div></div><div>suzano</div></div> |
|---|---|---|---|---|---|---|
| 7 | GANCHO MOITÃO - IDENTIFICAÇÃO CAPACIDADE | EXTERNO | Foi verificado que os ganchos não estão com identificação de capacidade. | Necessário providenciar identificação de capacidade nos ganchos. | P-1 | |

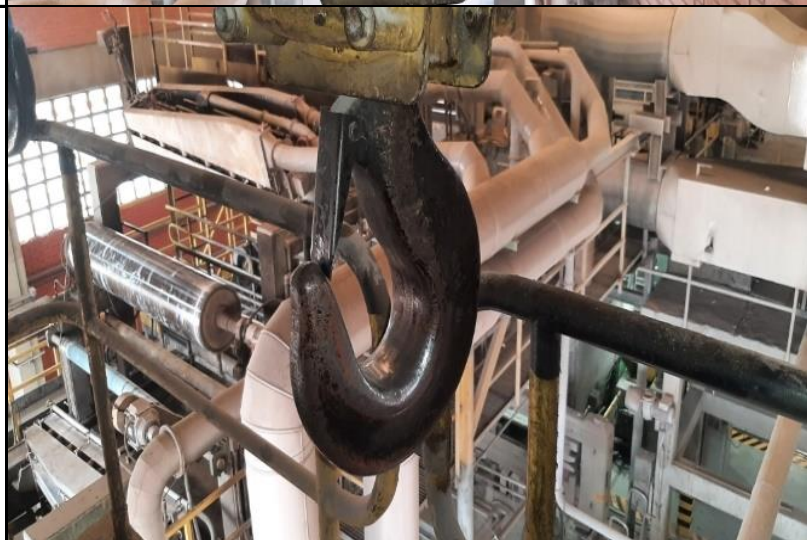
| <div><div>CONERGE</div><div>A Engenharia das NRs</div></div> | | RELATÓRIO DE INSPEÇÃO NR-11 | | | | <div><div></div><div>suzano</div></div> |
|---|---|---|---|---|---|---|
| 8 | GANCHO MOITÃO - TRAVA | EXTERNO | Foi verificado que os ganchos possuem trava adequada. | NADA CONSTA | - | |

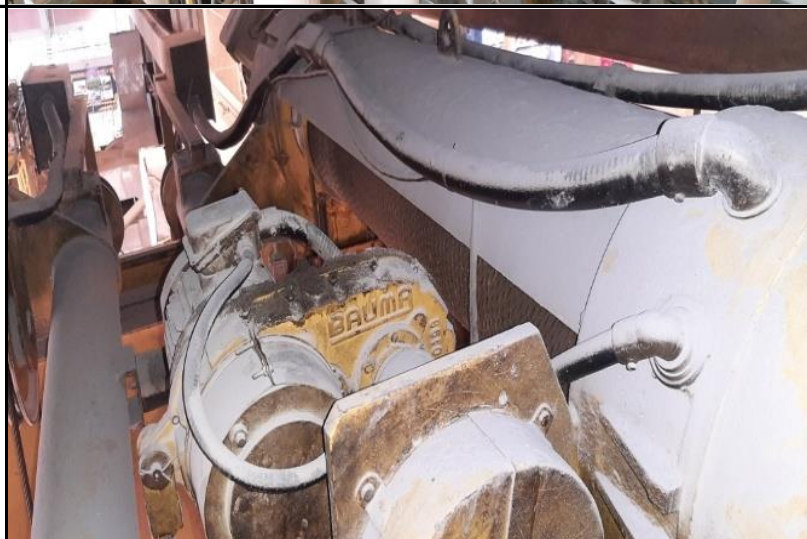
| <div><div>CONERGE</div><div>A Engenharia das NRs</div></div> | | RELATÓRIO DE INSPEÇÃO NR-11 | | | | <div><div></div><div>suzano</div></div> |
|---|---|---|---|---|---|---|
| 9 | DROMO - INTEGRIDADE | EXTERNO | Foi verificado que o dromo está em bom estado de conservação. | NADA CONSTA | - | |

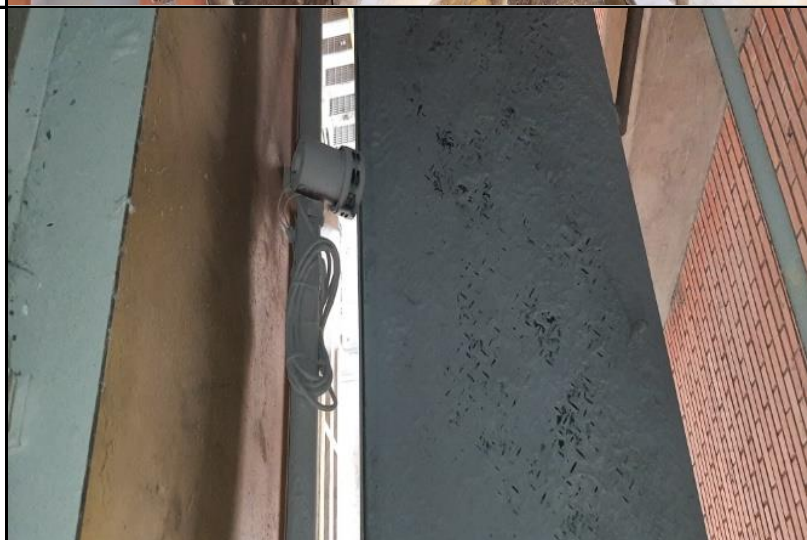
| <div><div>CONERGE</div><div>A Engenharia das NRs</div></div> | | RELATÓRIO DE INSPEÇÃO NR-11 | | | | <div><div></div><div>suzano</div></div> |
|---|---|---|---|---|---|---|
| 10 | SINAL SONORO - INTEGRIDADE | EXTERNO | Foi verificado que possui sinal sonoro em bom estado de conservação. | NADA CONSTA | - | |

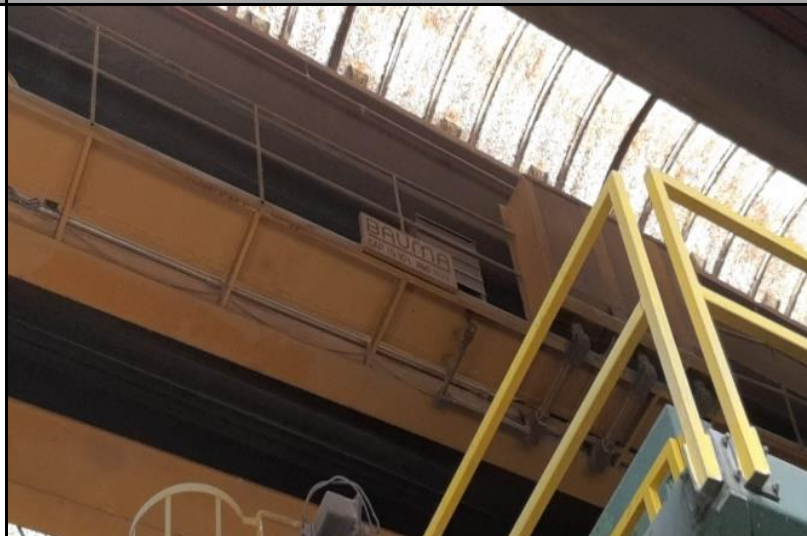
| <div><div>CONERGE</div><div>A Engenharia das NRs</div></div> | | RELATÓRIO DE INSPEÇÃO NR-11 | | | | <div><div></div><div>suzano</div></div> |
|---|---|---|---|---|---|---|
| 11 | SINAL LUMINOSO - INTEGRIDADE | EXTERNO | Foi verificado que não possui sinal luminoso. | Necessário realizar a instalação do sinal luminoso. | P-2 | |

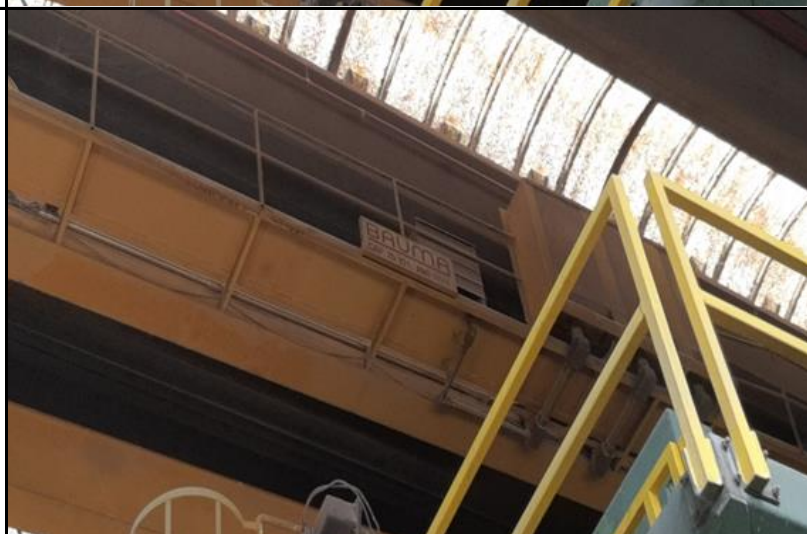
| <div><div>CONERGE</div><div>A Engenharia das NRs</div></div> | | RELATÓRIO DE INSPEÇÃO NR-11 | | | | <div><div></div><div>suzano</div></div> |
|---|---|---|---|---|---|---|
| 12 | PLAQUETA - INTEGRIDADE | EXTERNO | Foi verificado que as plaquetas estão com as descrições técnicas conforme a norma. | NADA CONSTA | - | |

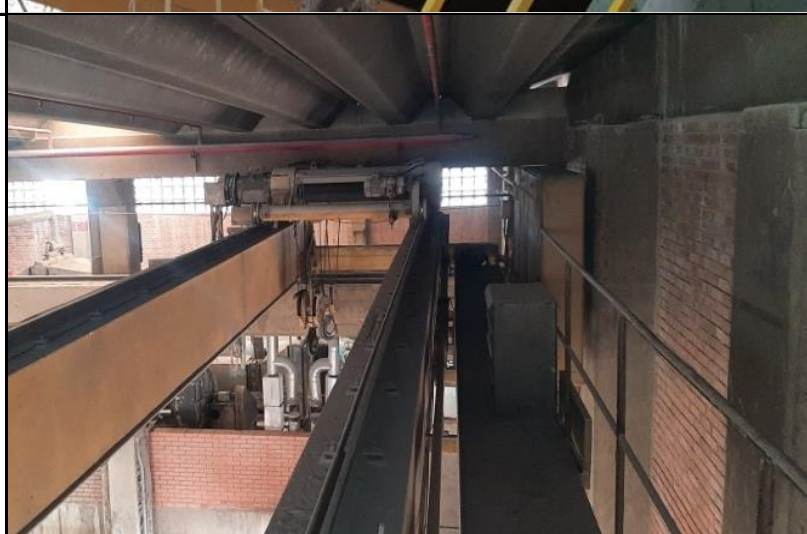
| <div><div>CONERGE</div><div>A Engenharia das NRs</div></div> | | RELATÓRIO DE INSPEÇÃO NR-11 | | | | <div><div></div><div>suzano</div></div> |
|---|---|---|---|---|---|---|
| 13 | PASSARELA - INTEGRIDADE | EXTERNO | Foi verificado que a passarela está em condições seguras. | NADA CONSTA | - | |

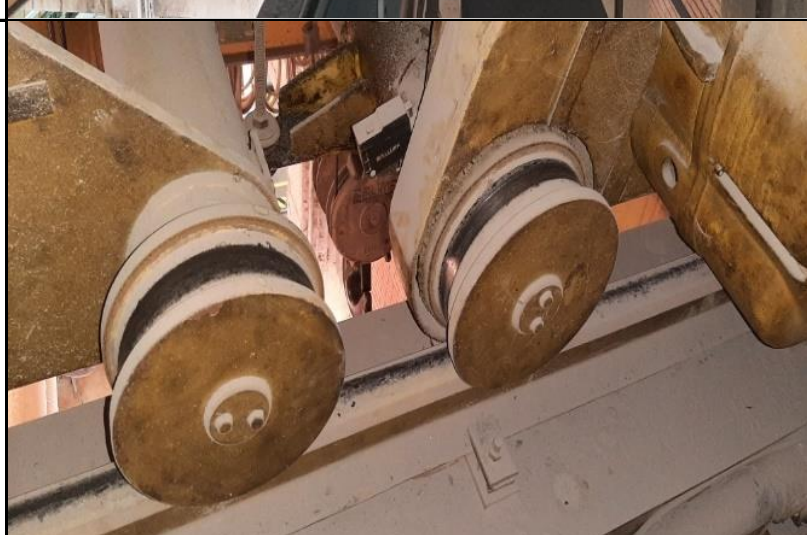
| <div><div>CONERGE</div><div>A Engenharia das NRs</div></div> | | RELATÓRIO DE INSPEÇÃO NR-11 | | | | <div><div></div><div>suzano</div></div> |
|---|---|---|---|---|---|---|
| 14 | RODAS - INTEGRIDADE | EXTERNO | Foi verificado que as rodas estão em condições seguras. | NADA CONSTA | - | |

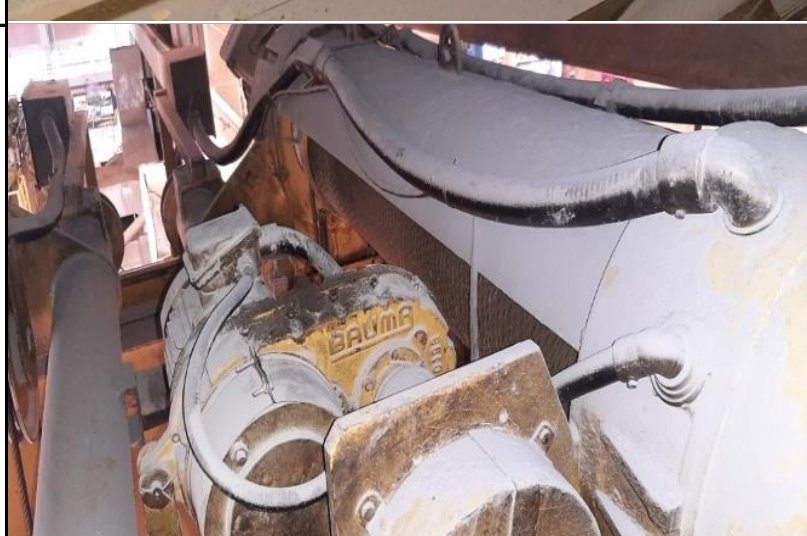
| <div><div>CONERGE</div><div>A Engenharia das NRs</div></div> | | RELATÓRIO DE INSPEÇÃO NR-11 | | | | <div><div></div><div>suzano</div></div> |
|---|---|---|---|---|---|---|
| 15 | MOTOR - INTEGRIDADE | EXTERNO | Foi verificado que o motor está em condições seguras. | NADA CONSTA | - | |

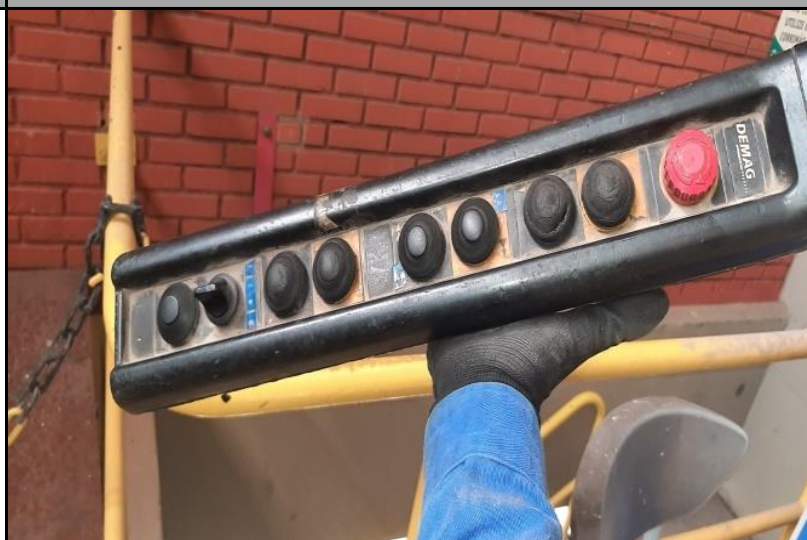
| <div><div>CONERGE</div><div>A Engenharia das NRs</div></div> | | RELATÓRIO DE INSPEÇÃO NR-11 | | | | <div><div></div><div>suzano</div></div> |
|---|---|---|---|---|---|---|
| 16 | CONTROLE DE COMANDO - INTEGRIDADE | EXTERNO | Foi verificado que o controle de comando está funcionando corretamente. | NADA CONSTA | - | |

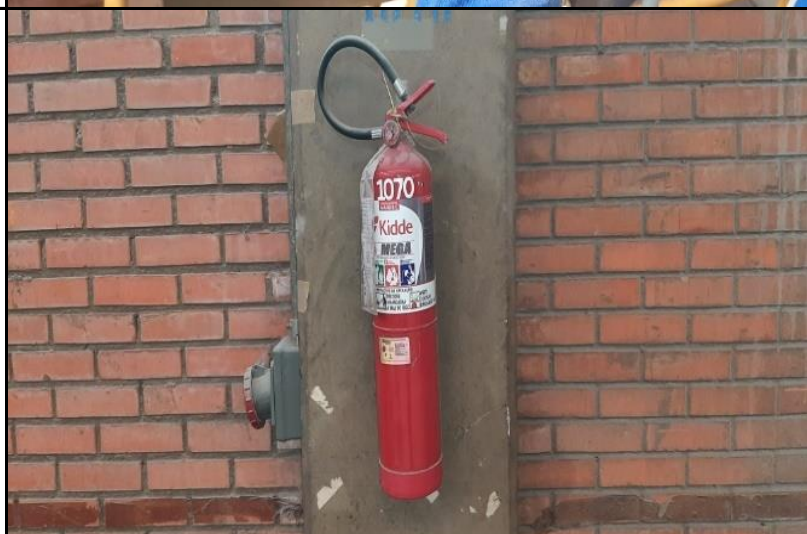
| <div><div>CONERGE</div><div>A Engenharia das NRs</div></div> | | RELATÓRIO DE INSPEÇÃO NR-11 | | | | <div><div></div><div>suzano</div></div> |
|---|---|---|---|---|---|---|
| 17 | EXTINTOR DE INCÊNDIO - INTEGRIDADE | EXTERNO | Foi verificado que possui extintor de incêndio no local. | NADA CONSTA | - | |

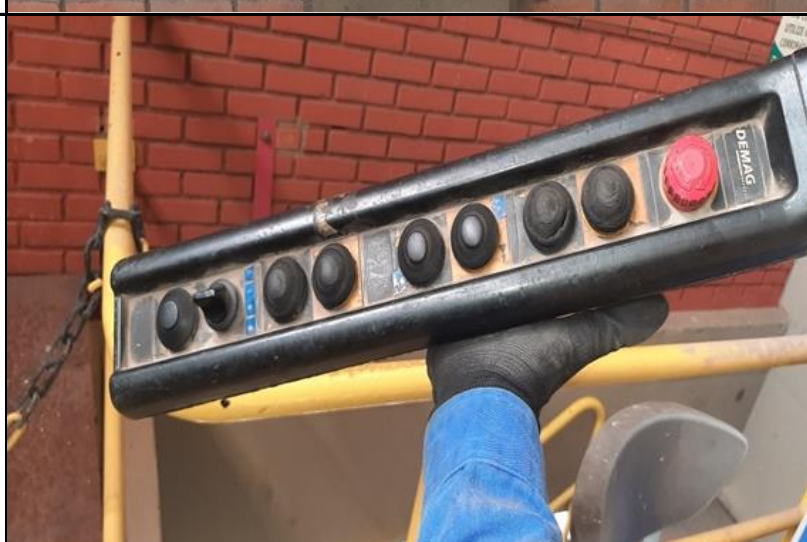
| <div><div>CONERGE</div><div>A Engenharia das NRs</div></div> | | RELATÓRIO DE INSPEÇÃO NR-11 | | | | <div><div></div><div>suzano</div></div> |
|---|---|---|---|---|---|---|
| 18 | BOTÃO DE EMERGÊNCIA - INTEGRIDADE | EXTERNO | Foi verificado que o botão de emergência está funcionando corretamente. | NADA CONSTA | - | |

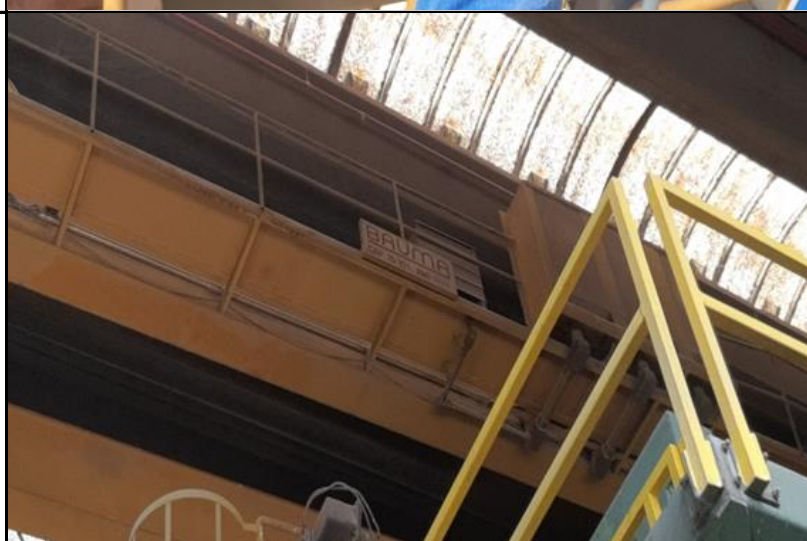
| <div><div>CONERGE</div><div>A Engenharia das NRs</div></div> | | RELATÓRIO DE INSPEÇÃO NR-11 | | | | <div><div></div><div>suzano</div></div> |
|---|---|---|---|---|---|---|
| 19 | IDENTIFICAÇÃO DE CAPACIDADE - INTEGRIDADE | EXTERNO | Foi verificado que não possui identificação de capacidade máxima | Necessário providenciar identificação de capacidade da carga. | P-1 | |

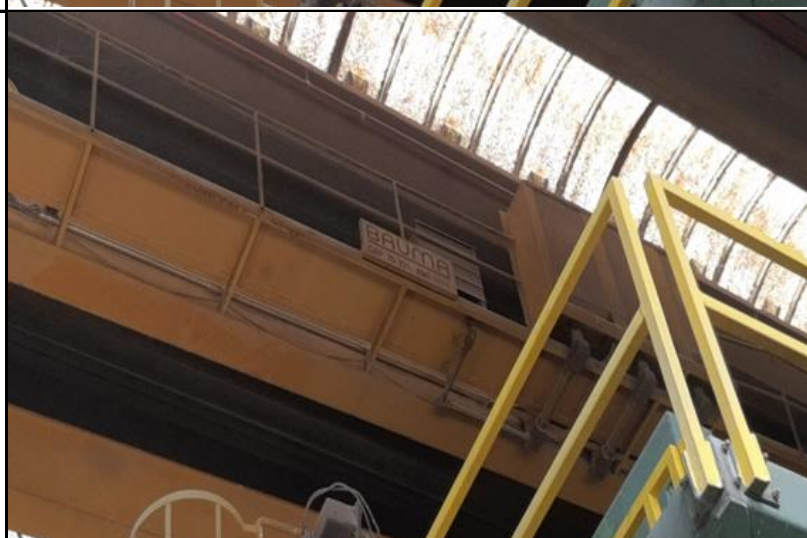
| <div><div>CONERGE</div><div>A Engenharia das NRs</div></div> | | RELATÓRIO DE INSPEÇÃO NR-11 | | | | <div><div></div><div>suzano</div></div> |
|---|---|---|---|---|---|---|
| 20 | IDENTIFICAÇÃO EM LOCAL VISÍVEL - INTEGRIDADE | EXTERNO | Foi verificado que não possui identificação em local visível. | Necessário providenciar identificação em local visível. | P-2 | |

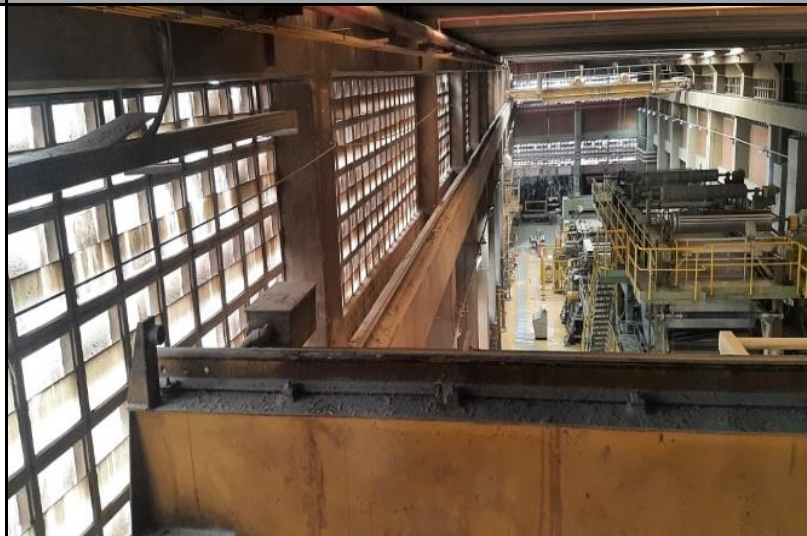
| <div><div></div><div>CONERGE</div><div>A Engenharia das NRs</div></div> | | RELATÓRIO DE INSPEÇÃO NR-11 | | | | <div></div> |
|---|---|---|---|---|---|---|
| 21 | TRILHOS LADO ESQUERDO - INTEGRIDADE | EXTERNO | Foi evidenciado que o os trilhos estão em boas condições. | NADA CONSTA | - | |

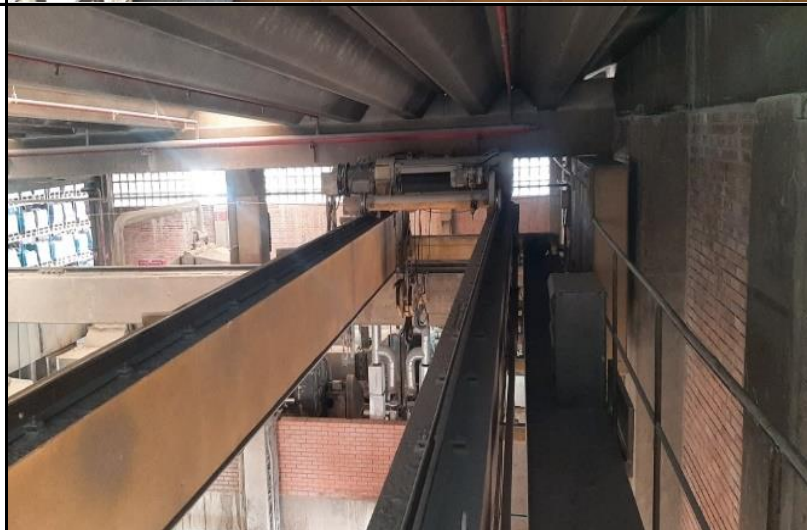
| <div><div></div><div>CONERGE</div><div>A Engenharia das NRs</div></div> | | RELATÓRIO DE INSPEÇÃO NR-11 | | | | <div></div> |
|---|---|---|---|---|---|---|
| 22 | TRILHOS LADO DIREITO - INTEGRIDADE | EXTERNO | Foi evidenciado que o os trilhos estão em boas condições. | NADA CONSTA | - | |

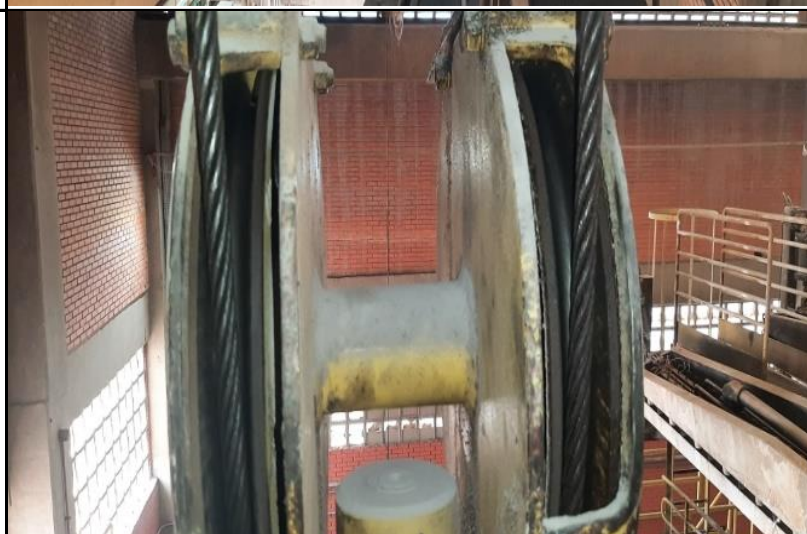
| <div><div></div><div>CONERGE</div><div>A Engenharia das NRs</div></div> | | RELATÓRIO DE INSPEÇÃO NR-11 | | | | <div></div> |
|---|---|---|---|---|---|---|
| 23 | CABOS DE AÇO - INTEGRIDADE | EXTERNO | Foi evidenciado que o cabo de aço está em boas condições de uso. | NADA CONSTA | - | |

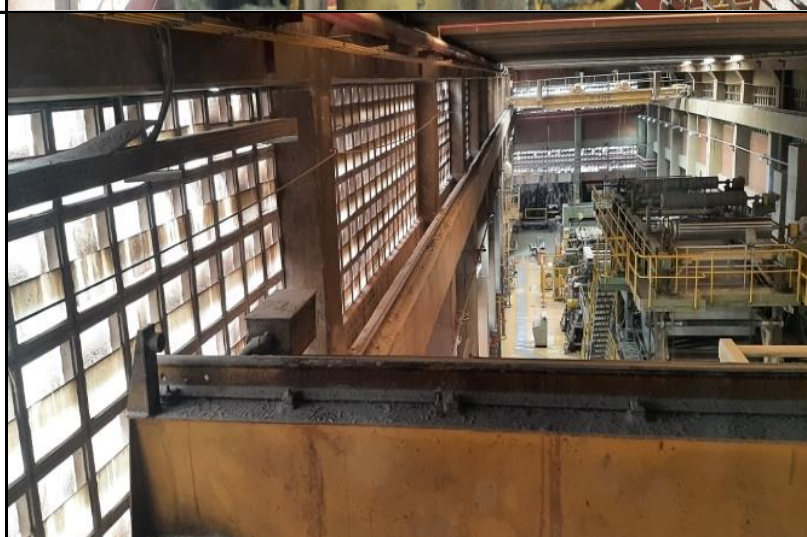
| <div><div></div><div>CONERGE</div><div>A Engenharia das NRs</div></div> | | RELATÓRIO DE INSPEÇÃO NR-11 | | | | <div></div> |
|---|---|---|---|---|---|---|
| 24 | BATENTE ESQUERDO - INTEGRIDADE | EXTERNO | Foi evidenciado que o batente está em boas condições. | NADA CONSTA | - | |

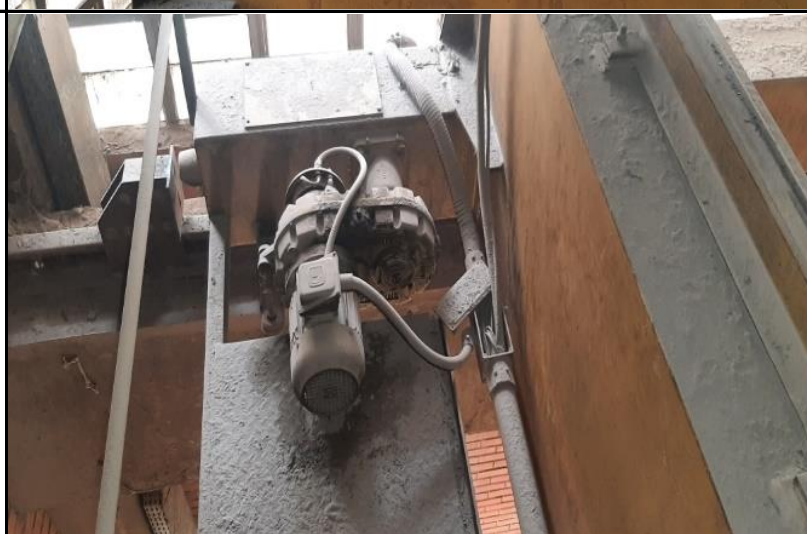
| <div><div></div><div>CONERGE</div><div>A Engenharia das NRs</div></div> | | RELATÓRIO DE INSPEÇÃO NR-11 | | | | <div></div> |
|---|---|---|---|---|---|---|
| 25 | BATENTE DIREITO - INTEGRIDADE | EXTERNO | Foi evidenciado que o batente está em boas condições. | NADA CONSTA | - | |

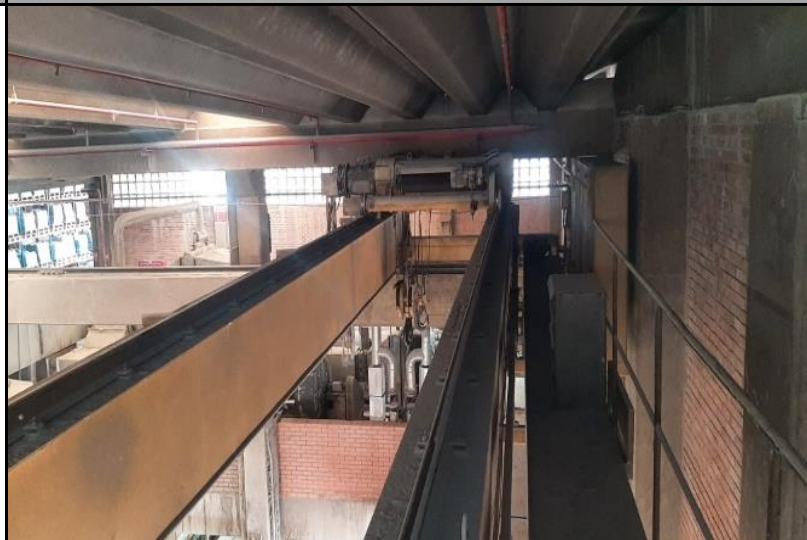
| <div><div><div><div>CONERGE</div><div>A Engenharia das NRs</div></div></div></div> | | RELATÓRIO DE INSPEÇÃO NR-11 | | | | <div></div> |
|---|---|---|---|---|---|---|
| 26 | VIGAS - INTEGRIDADE | EXTERNO | Foi verificado que as vigas estão em bom estado de conservação. | NADA CONSTA | - | |

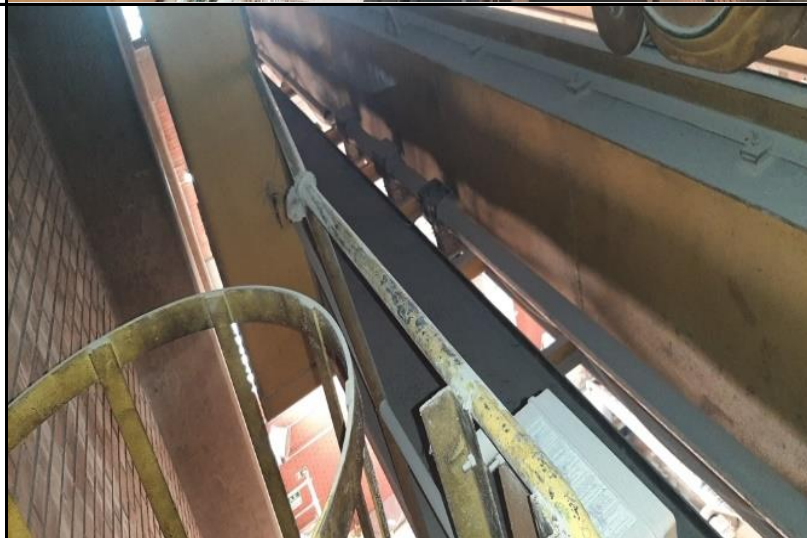
| <div><div><div><div>CONERGE</div><div>A Engenharia das NRs</div></div></div></div> | | RELATÓRIO DE INSPEÇÃO NR-11 | | | | <div></div> |
|---|---|---|---|---|---|---|
| 27 | GUARDA CORPO - INTEGRIDADE | EXTERNO | Foi verificado que o guarda-corpo está com jogo por falta de fixação. | Necessário realizar a fixação do guarda-corpo da ponte. | P-2 | |

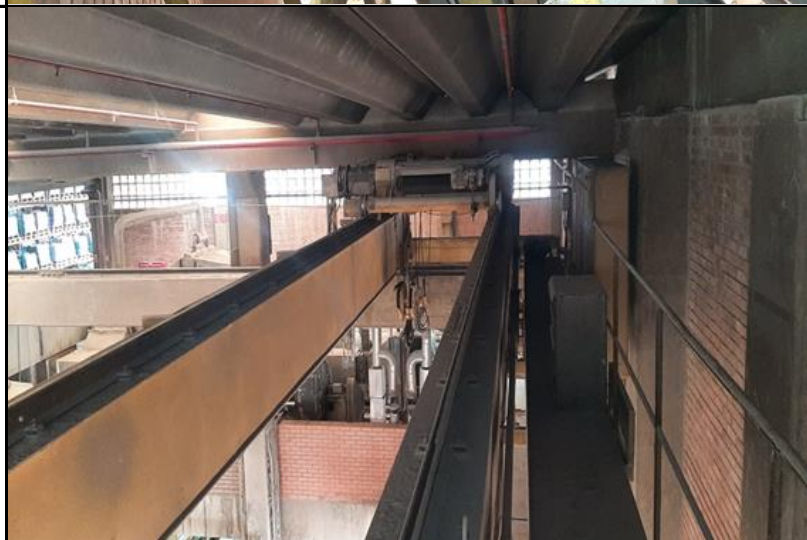
| <div><div><div><div>CONERGE</div><div>A Engenharia das NRs</div></div></div></div> | | RELATÓRIO DE INSPEÇÃO NR-11 | | | | <div></div> |
|---|---|---|---|---|---|---|
| 28 | ILUMINAÇÃO - INTEGRIDADE | EXTERNO | Foi evidenciado que a ponte não possui iluminação. | Necessário realizar instalação de iluminação para a ponte. | P-2 | |
