| RELATÓRIO DE INSPEÇÃO<br>NR-11 | | Relatório 11-0940 | Página 1 |

# INSPEÇÃO DE INTEGRIDADE CONFORME NR-11

## SUZANO PAPEL E CELULOSE

### 917PTR003 - BAUMA 8 TON COATER 2

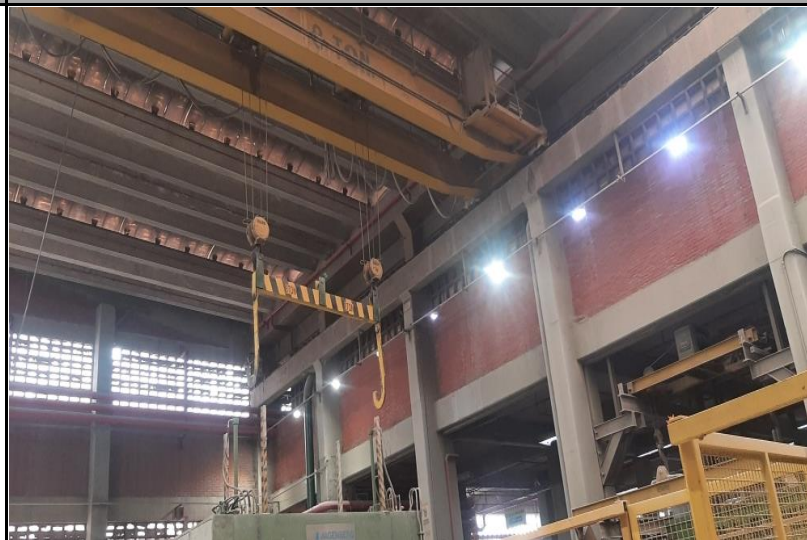
| <div><div>CONERGE</div><div>A Engenharia das NRs</div></div> | | RELATÓRIO DE INSPEÇÃO NR-11 | | | | <div><div></div><div>suzano</div></div> |
|---|---|---|---|---|---|---|
| 1 | PONTE ROLANTE - INTEGRIDADE | EXTERNO | Foi evidenciado que a ponte rolante está em boas condições de uso. | NADA CONSTA | - | |

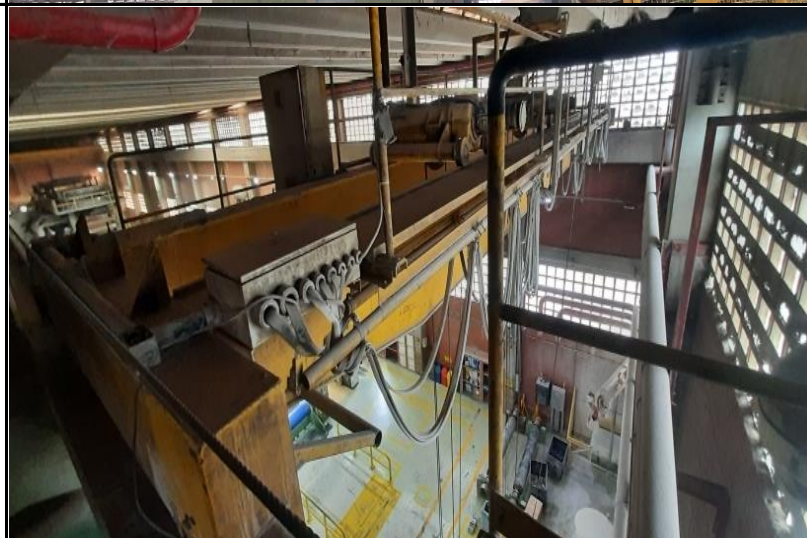
| <div><div>CONERGE</div><div>A Engenharia das NRs</div></div> | | RELATÓRIO DE INSPEÇÃO NR-11 | | | | <div><div></div><div>suzano</div></div> |
|---|---|---|---|---|---|---|
| 2 | PAINEL ELÉTRICO - INTEGRIDADE | EXTERNO | Foi evidenciado que o painel elétrico não está em boas condições de uso. | Necessário realizar a substituição do painel elétrico. | P-1 | |

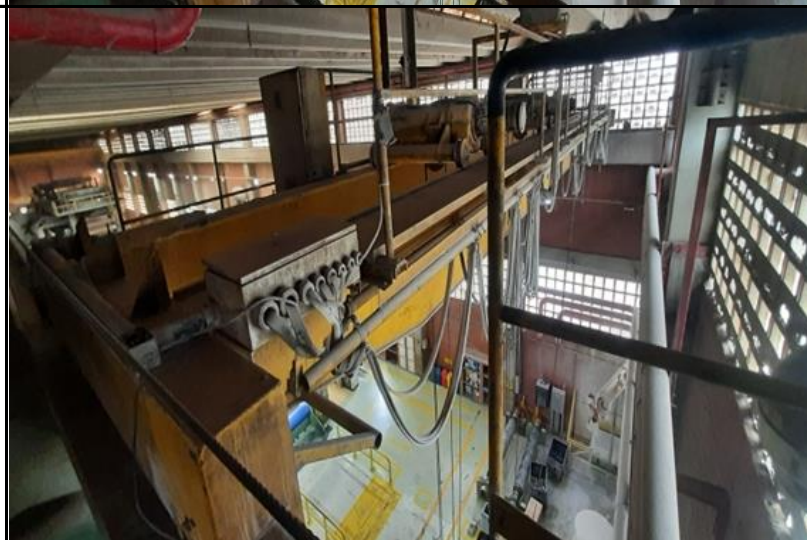
| <div><div>CONERGE</div><div>A Engenharia das NRs</div></div> | | RELATÓRIO DE INSPEÇÃO NR-11 | | | | <div><div></div><div>suzano</div></div> |
|---|---|---|---|---|---|---|
| 3 | INTERIOR DO PAINEL - INTEGRIDADE | EXTERNO | Foi evidenciado que o interior do painel está em bom estado de conservação. | NADA CONSTA | - | |

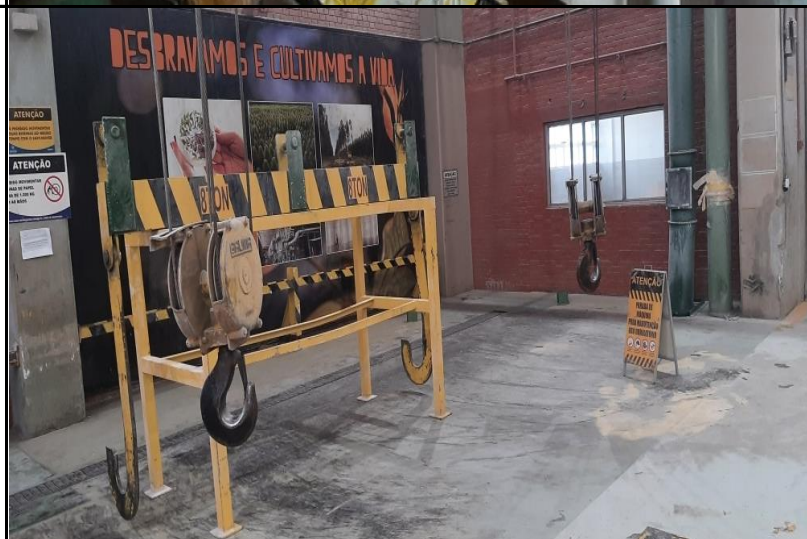
| <div><div>CONERGE</div><div>A Engenharia das NRs</div></div> | | RELATÓRIO DE INSPEÇÃO NR-11 | | | | <div><div></div><div>suzano</div></div> |
|---|---|---|---|---|---|---|
| 4 | DEMARCAÇÃO DA ÁREA - TRANSPORTE DE CARGA | EXTERNO | Foi evidenciado que não possui demarcação de transporte de carga. | Necessário providenciar demarcação adequada. | P-2 | |

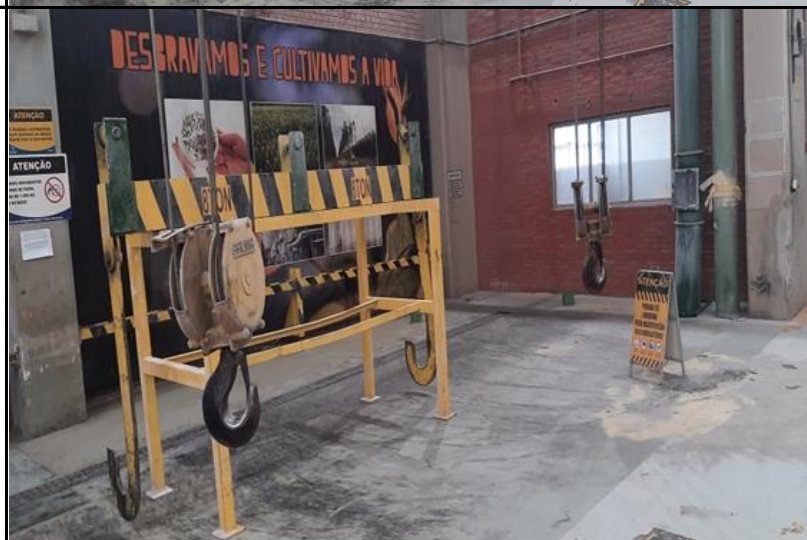
| <div><div>CONERGE</div><div>A Engenharia das NRs</div></div> | | RELATÓRIO DE INSPEÇÃO NR-11 | | | | <div><div></div><div>suzano</div></div> |
|---|---|---|---|---|---|---|
| 5 | PISO - INTEGRIDADE | EXTERNO | Foi evidenciado que o piso está em condições adequadas. | NADA CONSTA | - | |

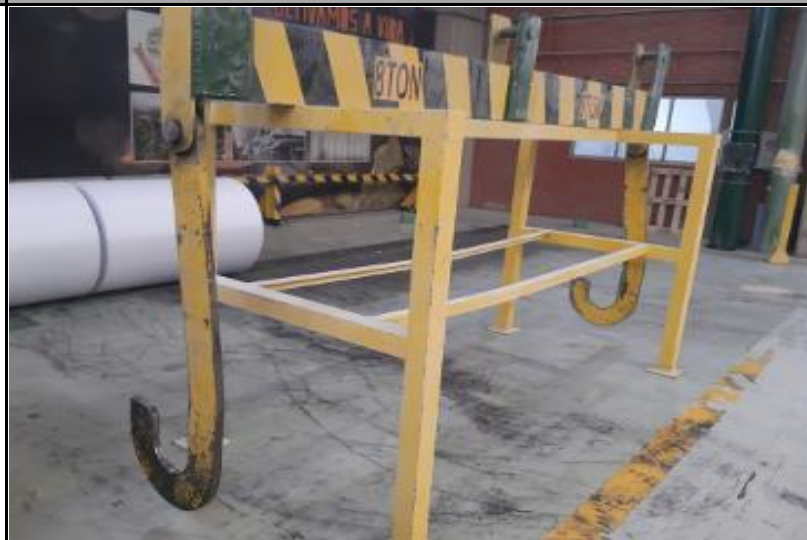
| <div><div><div>CONERGE</div><div>A Engenharia das NRs</div></div></div> | | RELATÓRIO DE INSPEÇÃO NR-11 | | | | <div></div> |
|---|---|---|---|---|---|---|
| 6 | GANCHO DO BALANCIM - INTEGRIDADE | EXTERNO | Foi evidenciado que os ganchos estão em bom estado de conservação. | NADA CONSTA | - | |

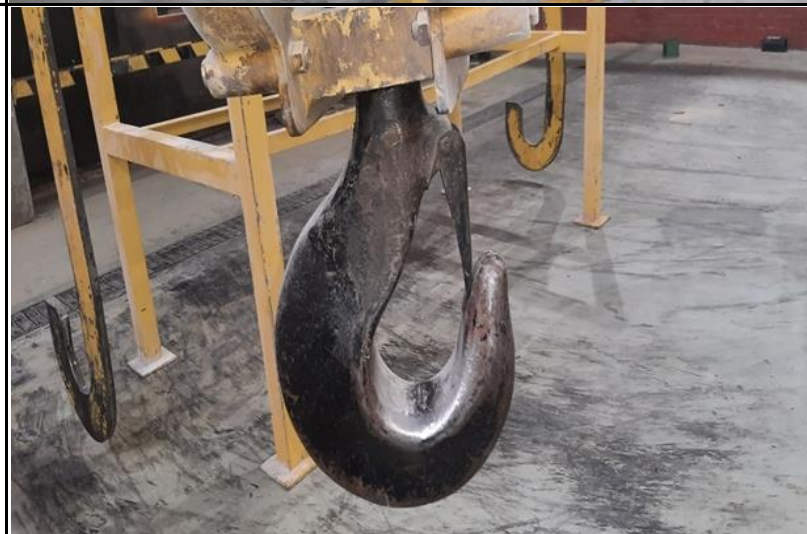
| <div><div><div>CONERGE</div><div>A Engenharia das NRs</div></div></div> | | RELATÓRIO DE INSPEÇÃO NR-11 | | | | <div></div> |
|---|---|---|---|---|---|---|
| 7 | GANCHO DO MOITÃO - INTEGRIDADE | EXTERNO | Foi verificado que os ganchos estão em conformidade. | NADA CONSTA | - | |

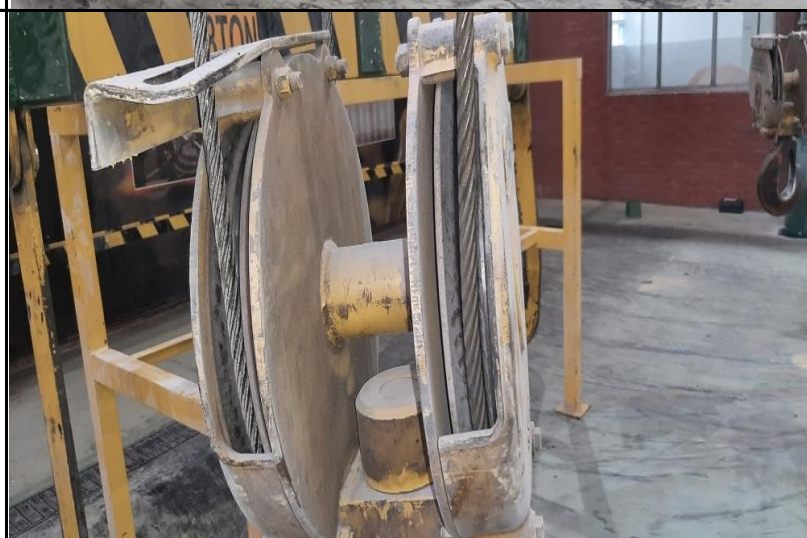
| <div><div><div>CONERGE</div><div>A Engenharia das NRs</div></div></div> | | RELATÓRIO DE INSPEÇÃO NR-11 | | | | <div></div> |
|---|---|---|---|---|---|---|
| 8 | ROLDANAS - INTEGRIDADE | EXTERNO | Foi verificado que as roldanas estão em boas condições. | NADA CONSTA | - | |

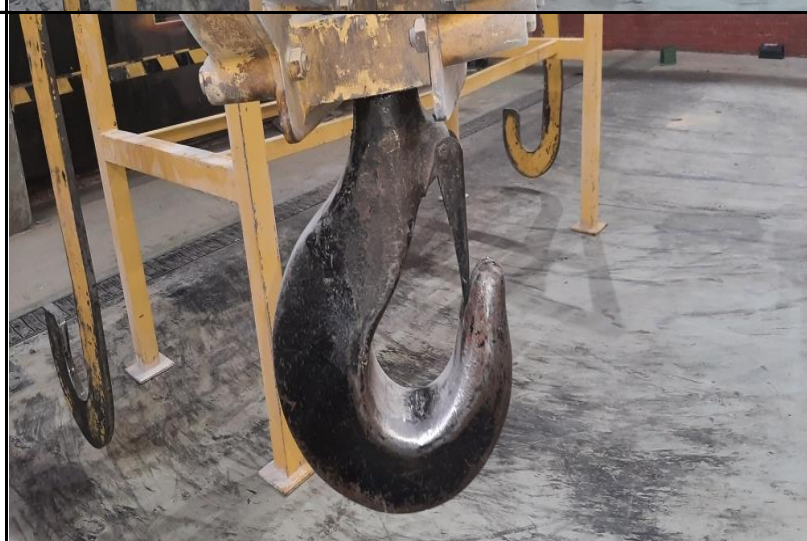
| <div><div><div>CONERGE</div><div>A Engenharia das NRs</div></div></div> | | RELATÓRIO DE INSPEÇÃO NR-11 | | | | <div></div> |
|---|---|---|---|---|---|---|
| 9 | GANCHO MOITÃO - IDENTIFICAÇÃO CAPACIDADE | EXTERNO | Foi verificado que os ganchos não estão com identificação de capacidade. | Necessário providenciar identificação de capacidade nos ganchos. | P-1 | |

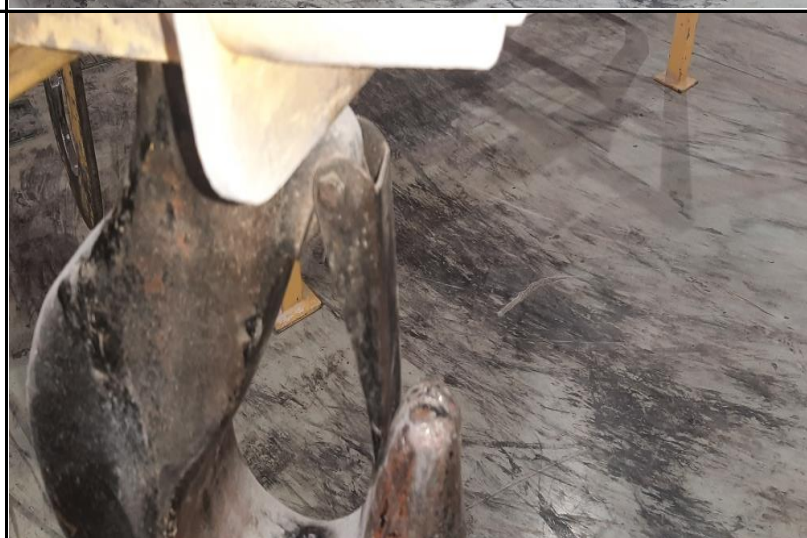
| <div><div><div>CONERGE</div><div>A Engenharia das NRs</div></div></div> | | RELATÓRIO DE INSPEÇÃO NR-11 | | | | <div></div> |
|---|---|---|---|---|---|---|
| 10 | GANCHO MOITÃO - TRAVA | EXTERNO | Foi verificado que os ganchos possuem trava adequada. | NADA CONSTA | - | |

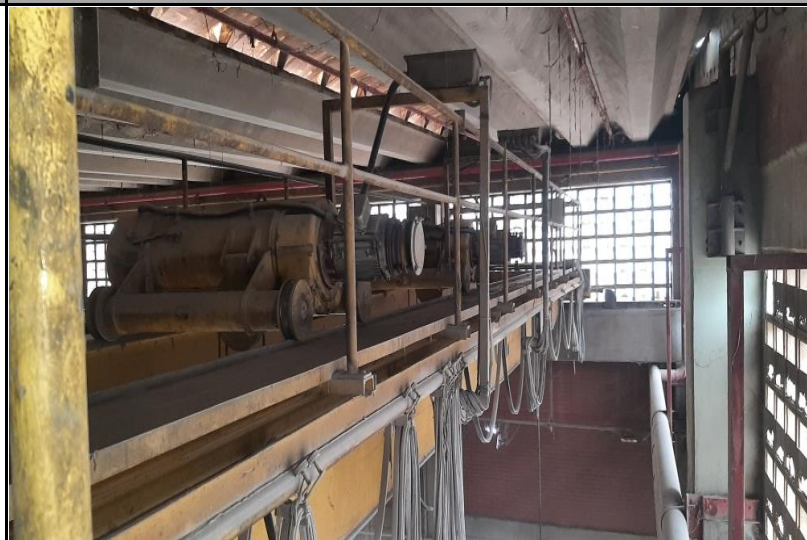
| <div><div><div>CONERGE</div><div>A Engenharia das NRs</div></div></div> | | RELATÓRIO DE INSPEÇÃO NR-11 | | | | <div><div><div></div><div>suzano</div></div></div> |
|---|---|---|---|---|---|---|
| 11 | DROMO - INTEGRIDADE | EXTERNO | Foi verificado que o dromo está em bom estado de conservação. | NADA CONSTA | - | |

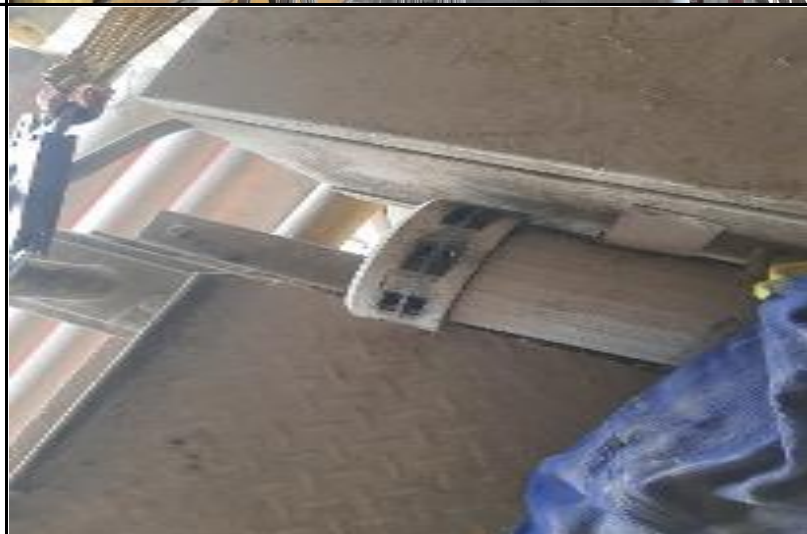
| <div><div><div>CONERGE</div><div>A Engenharia das NRs</div></div></div> | | RELATÓRIO DE INSPEÇÃO NR-11 | | | | <div><div><div></div><div>suzano</div></div></div> |
|---|---|---|---|---|---|---|
| 12 | SINAL SONORO - INTEGRIDADE | EXTERNO | Foi verificado que possui sinal sonoro, porém não está funcionando. | Necessário adequação para que o sinal sonoro funcione enquanto estiver operando. | P-2 | |

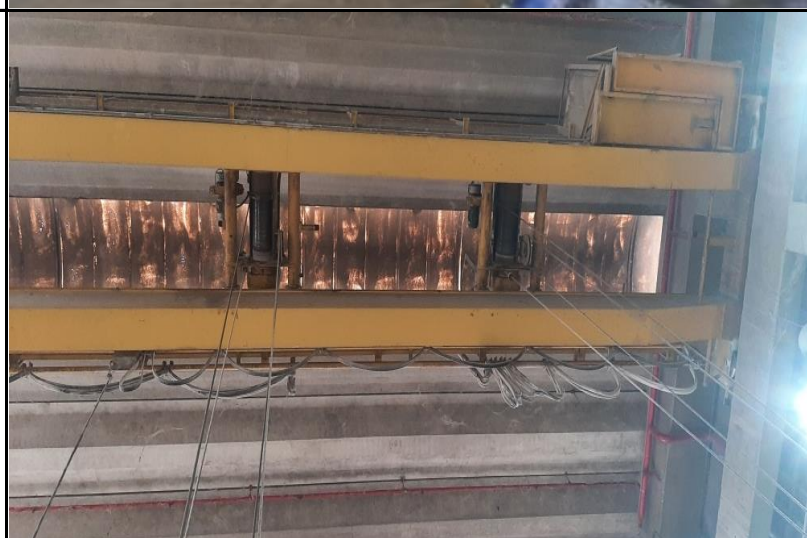
| <div><div><div>CONERGE</div><div>A Engenharia das NRs</div></div></div> | | RELATÓRIO DE INSPEÇÃO NR-11 | | | | <div><div><div></div><div>suzano</div></div></div> |
|---|---|---|---|---|---|---|
| 13 | SINAL LUMINOSO - INTEGRIDADE | EXTERNO | Foi verificado que o equipamento não possui equipamento de sinal luminoso. | Necessário instalar equipamento de sinal luminoso. | P-2 | |

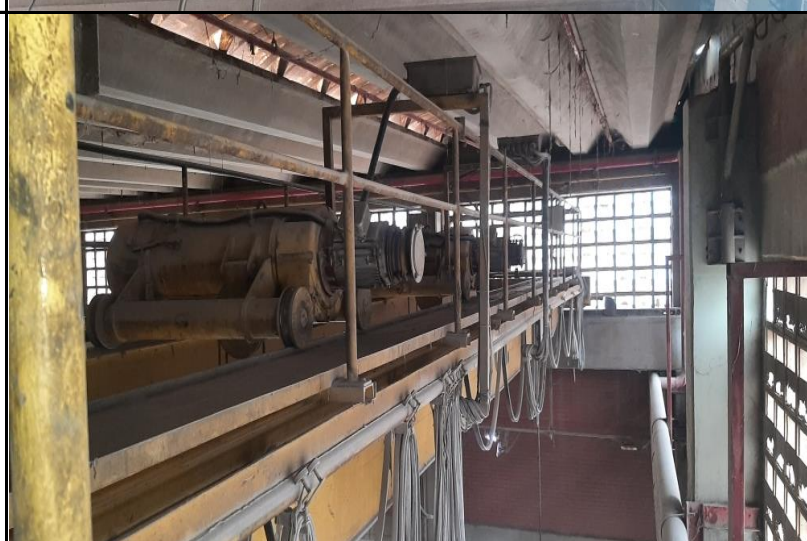
| <div><div><div>CONERGE</div><div>A Engenharia das NRs</div></div></div> | | RELATÓRIO DE INSPEÇÃO NR-11 | | | | <div><div><div></div><div>suzano</div></div></div> |
|---|---|---|---|---|---|---|
| 14 | PASSARELA - INTEGRIDADE | EXTERNO | Foi verificado que a passarela não está em condições seguras. | Necessário realizar a adequação da passarela. | P-1 | |

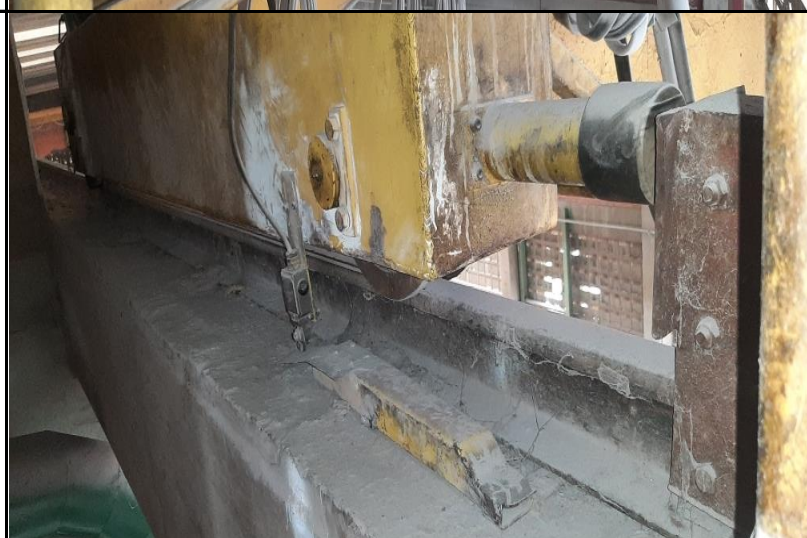
| <div><div><div>CONERGE</div><div>A Engenharia das NRs</div></div></div> | | RELATÓRIO DE INSPEÇÃO NR-11 | | | | <div><div><div></div><div>suzano</div></div></div> |
|---|---|---|---|---|---|---|
| 15 | RODAS - INTEGRIDADE | EXTERNO | Foi verificado que as rodas estão em condições seguras. | NADA CONSTA | - | |

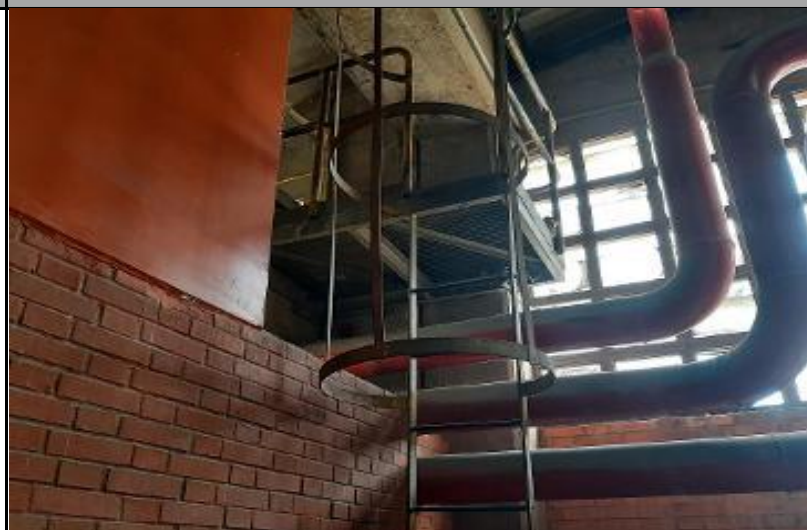
| <div><div><b>CONERGE</b><br/>A Engenharia das NRs</div></div> | | RELATÓRIO DE INSPEÇÃO NR-11 | | | | <div></div> |
|---|---|---|---|---|---|---|
| 16 | ESCADA DE MARINHEIRO - INTEGRIDADE | EXTERNO | Foi verificado que a escada marinheiro encontra-se em bom estado de conservação. | NADA CONSTA | - | |

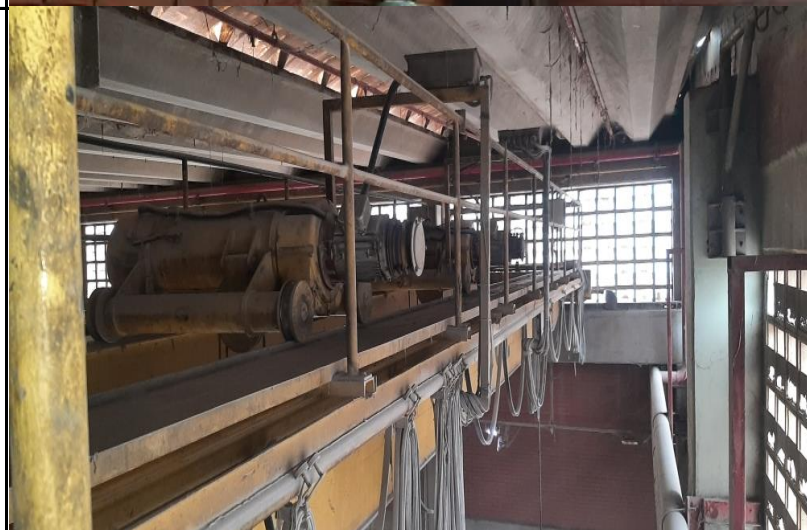
| <div><div><b>CONERGE</b><br/>A Engenharia das NRs</div></div> | | RELATÓRIO DE INSPEÇÃO NR-11 | | | | <div></div> |
|---|---|---|---|---|---|---|
| 17 | MOTOR - INTEGRIDADE | EXTERNO | Foi verificado que o motor está em condições seguras. | NADA CONSTA | - | |

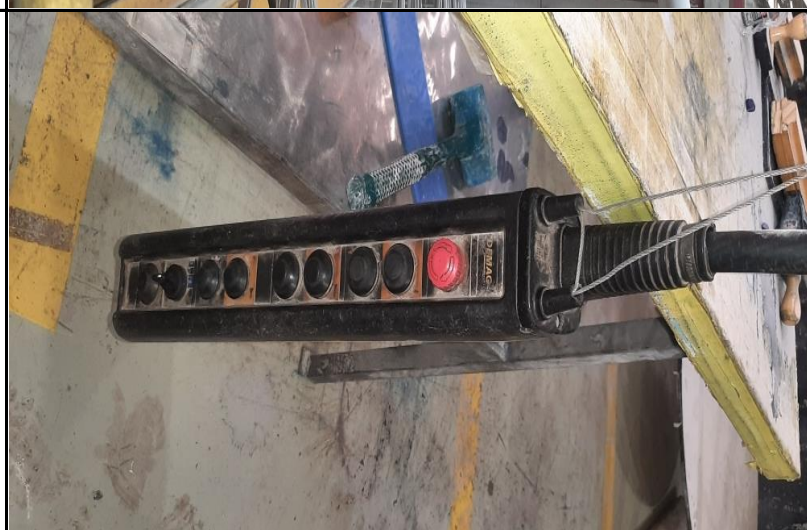
| <div><div><b>CONERGE</b><br/>A Engenharia das NRs</div></div> | | RELATÓRIO DE INSPEÇÃO NR-11 | | | | <div></div> |
|---|---|---|---|---|---|---|
| 18 | CONTROLE DE COMANDO - INTEGRIDADE | EXTERNO | Foi verificado que o controle de comando está funcionando corretamente. | NADA CONSTA | - | |

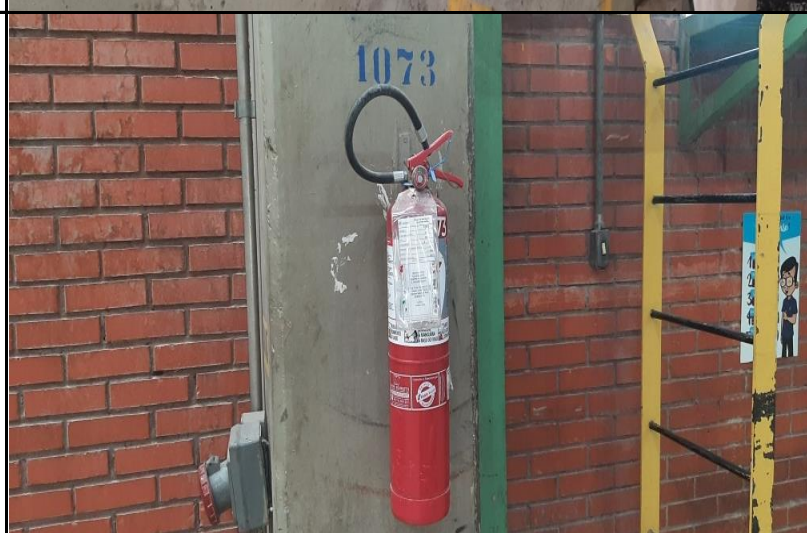
| <div><div><b>CONERGE</b><br/>A Engenharia das NRs</div></div> | | RELATÓRIO DE INSPEÇÃO NR-11 | | | | <div></div> |
|---|---|---|---|---|---|---|
| 19 | EXTINTOR DE INCÊNDIO - INTEGRIDADE | EXTERNO | Foi verificado que possui extintor de incêndio no local. | NADA CONSTA | - | |

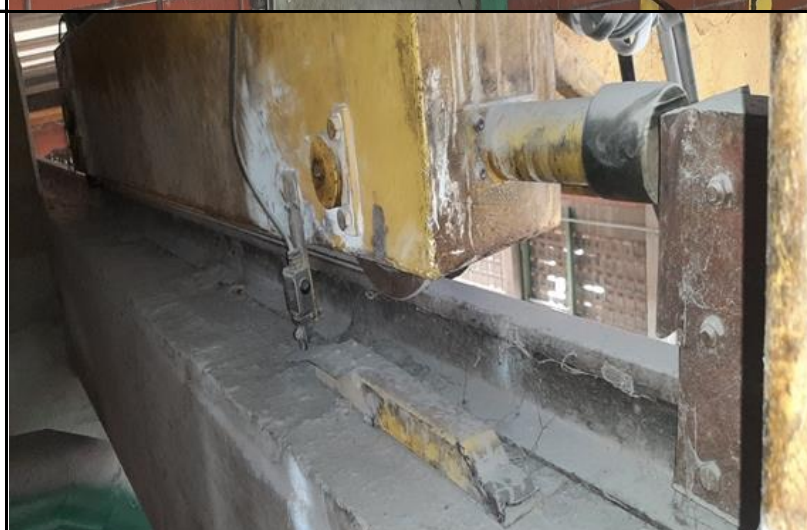
| <div><div><b>CONERGE</b><br/>A Engenharia das NRs</div></div> | | RELATÓRIO DE INSPEÇÃO NR-11 | | | | <div></div> |
|---|---|---|---|---|---|---|
| 20 | FIM DO CURSO DE IÇAMENTO - INTEGRIDADE | EXTERNO | Foi verificado que o fim do curso de içamento está funcionando corretamente. | NADA CONSTA | - | |

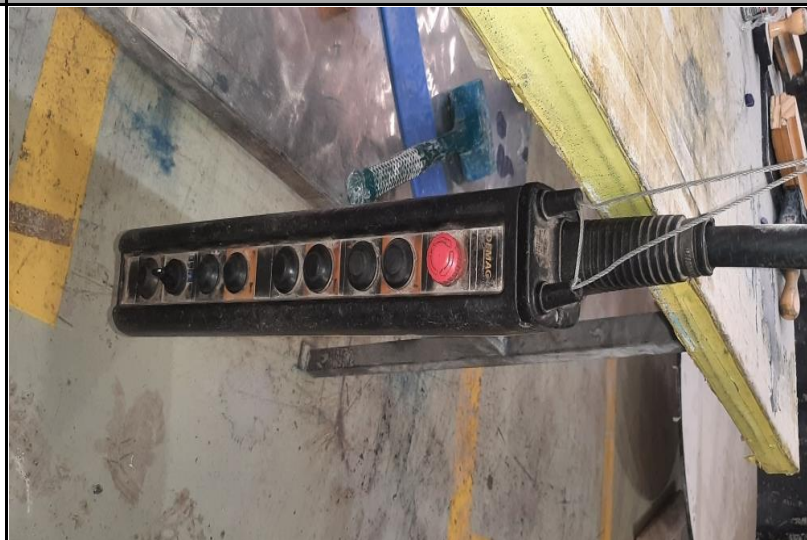
| <div><div></div><div>A Engenharia das NRs</div></div> | | RELATÓRIO DE INSPEÇÃO NR-11 | | | | <div></div> |
|---|---|---|---|---|---|---|
| 21 | BOTÃO DE EMERGÊNCIA - INTEGRIDADE | EXTERNO | Foi verificado que o botão de emergência está funcionando corretamente. | NADA CONSTA | - | |

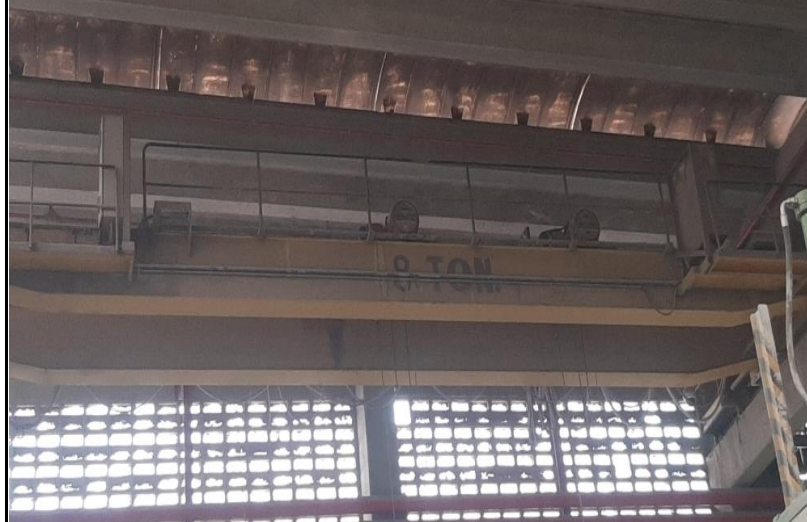
| <div><div></div><div>A Engenharia das NRs</div></div> | | RELATÓRIO DE INSPEÇÃO NR-11 | | | | <div></div> |
|---|---|---|---|---|---|---|
| 22 | IDENTIFICAÇÃO DE CAPACIDADE - INTEGRIDADE | EXTERNO | Foi verificado que a capacidade da carga está de acordo com sua identificação. | NADA CONSTA | - | |

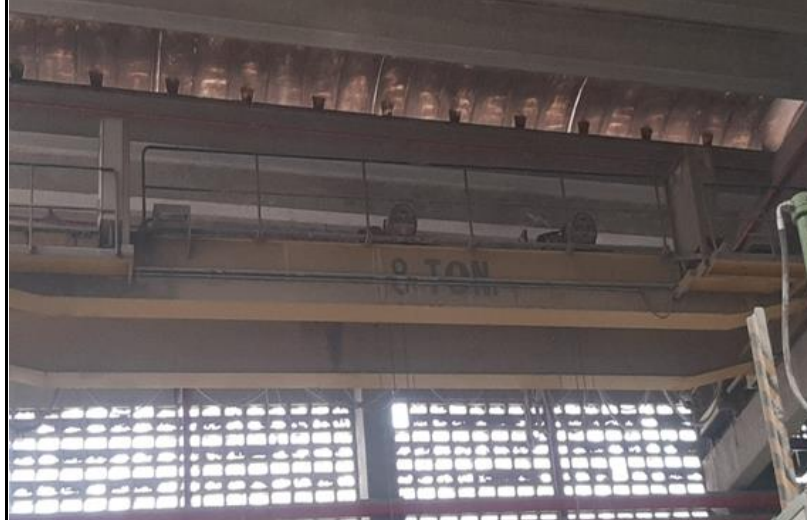
| <div><div></div><div>A Engenharia das NRs</div></div> | | RELATÓRIO DE INSPEÇÃO NR-11 | | | | <div></div> |
|---|---|---|---|---|---|---|
| 23 | IDENTIFICAÇÃO EM LOCAL VISÍVEL - INTEGRIDADE | EXTERNO | Foi verificado que não possui identificação em local visível. | Necessário providenciar identificação em local visível. | P-2 | |

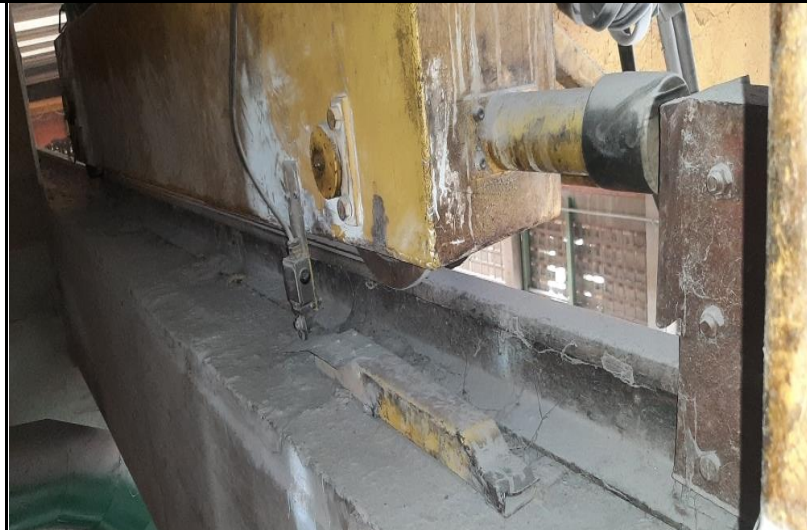
| <div><div></div><div>A Engenharia das NRs</div></div> | | RELATÓRIO DE INSPEÇÃO NR-11 | | | | <div></div> |
|---|---|---|---|---|---|---|
| 24 | TRILHOS LADO ESQUERDO - INTEGRIDADE | EXTERNO | Foi evidenciado que os trilhos estão em boas condições. | NADA CONSTA | - | |

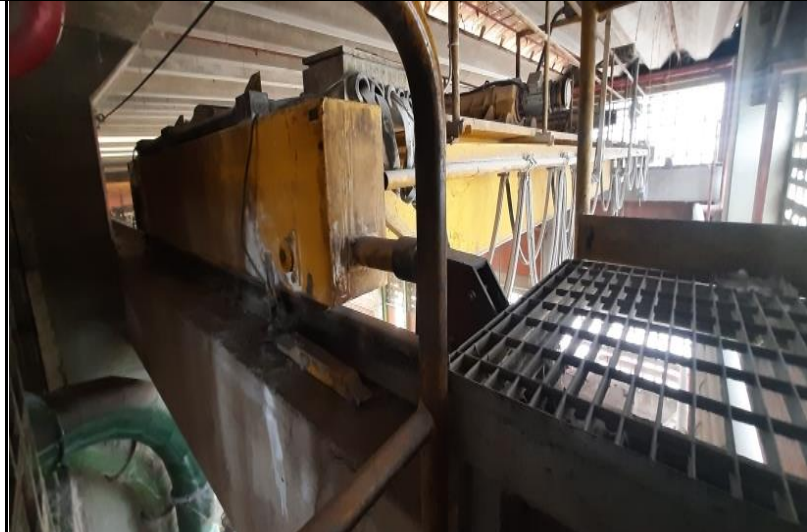
| <div><div></div><div>A Engenharia das NRs</div></div> | | RELATÓRIO DE INSPEÇÃO NR-11 | | | | <div></div> |
|---|---|---|---|---|---|---|
| 25 | TRILHOS LADO DIREITO - INTEGRIDADE | EXTERNO | Foi evidenciado que os trilhos estão em boas condições. | NADA CONSTA | - | |

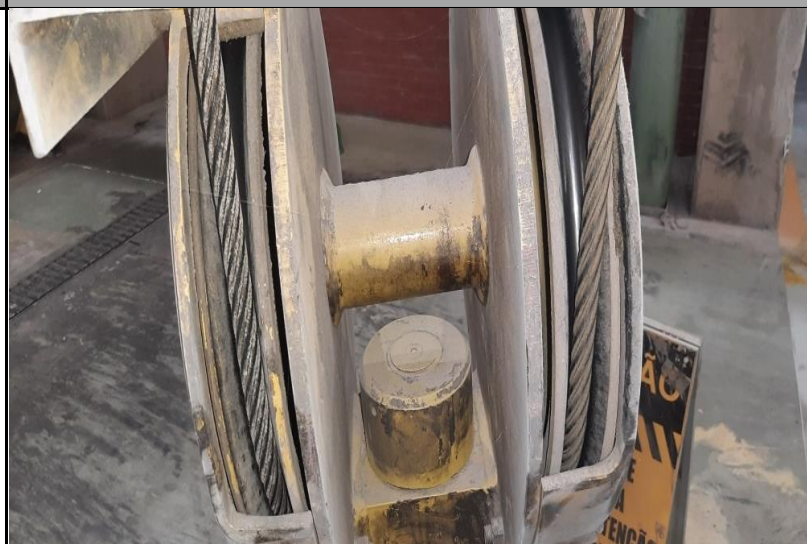
| <div><div>CONERGE</div><div>A Engenharia das NRs</div></div> | | RELATÓRIO DE INSPEÇÃO NR-11 | | | | <div><div></div><div>suzano</div></div> |
|---|---|---|---|---|---|---|
| 26 | CABOS DE AÇO - INTEGRIDADE | EXTERNO | Foi evidenciado que o cabo de aço encontra-se em bom estado de conservação. | NADA CONSTA | - | |

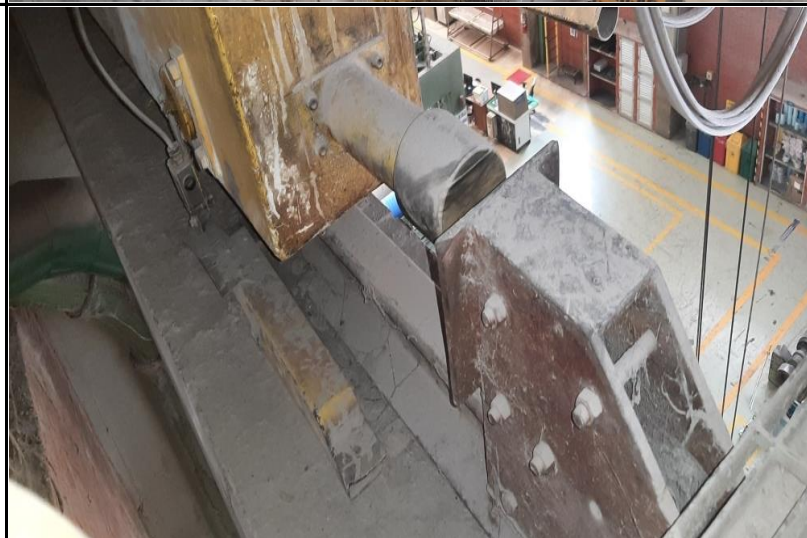
| <div><div>CONERGE</div><div>A Engenharia das NRs</div></div> | | RELATÓRIO DE INSPEÇÃO NR-11 | | | | <div><div></div><div>suzano</div></div> |
|---|---|---|---|---|---|---|
| 27 | BATENTE ESQUERDO - INTEGRIDADE | EXTERNO | Foi evidenciado que o batente está em boas condições. | NADA CONSTA | - | |

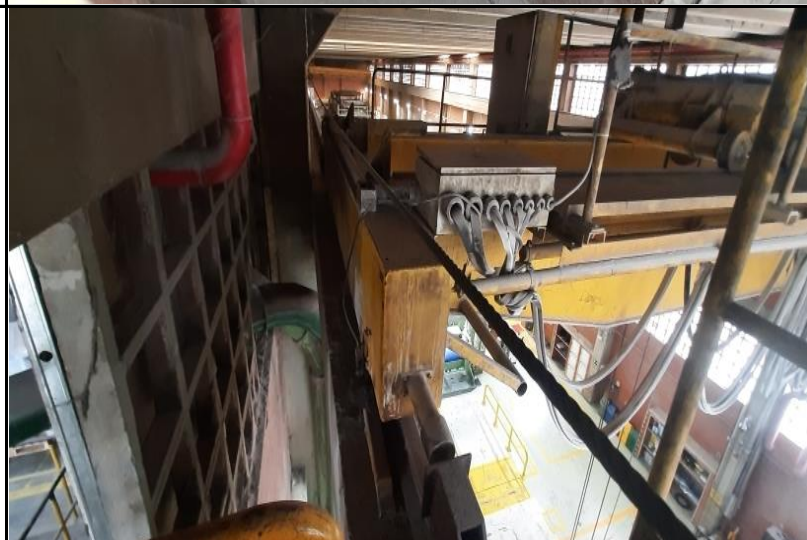
| <div><div>CONERGE</div><div>A Engenharia das NRs</div></div> | | RELATÓRIO DE INSPEÇÃO NR-11 | | | | <div><div></div><div>suzano</div></div> |
|---|---|---|---|---|---|---|
| 28 | BATENTE DIREITO - INTEGRIDADE | EXTERNO | Foi evidenciado que o batente está em boas condições. | NADA CONSTA | - | |

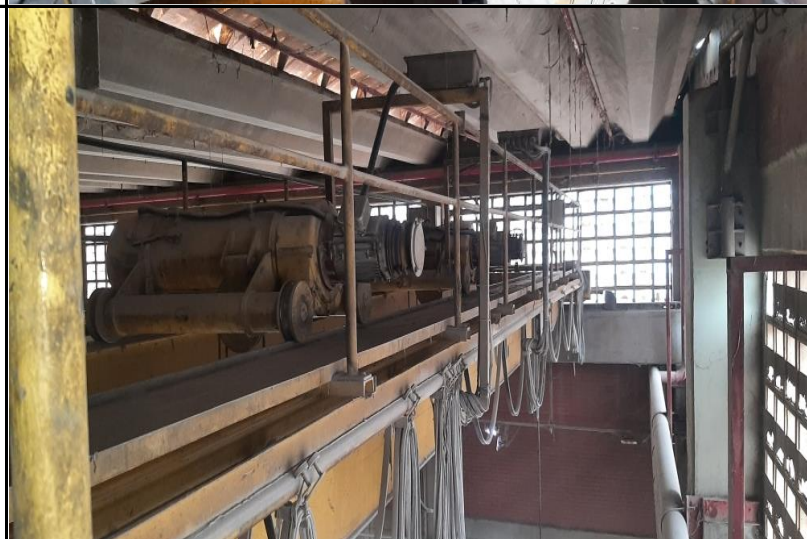
| <div><div>CONERGE</div><div>A Engenharia das NRs</div></div> | | RELATÓRIO DE INSPEÇÃO NR-11 | | | | <div><div></div><div>suzano</div></div> |
|---|---|---|---|---|---|---|
| 29 | VIGAS - INTEGRIDADE | EXTERNO | Foi verificado que as vigas estão em bom estado de conservação. | NADA CONSTA | - | |

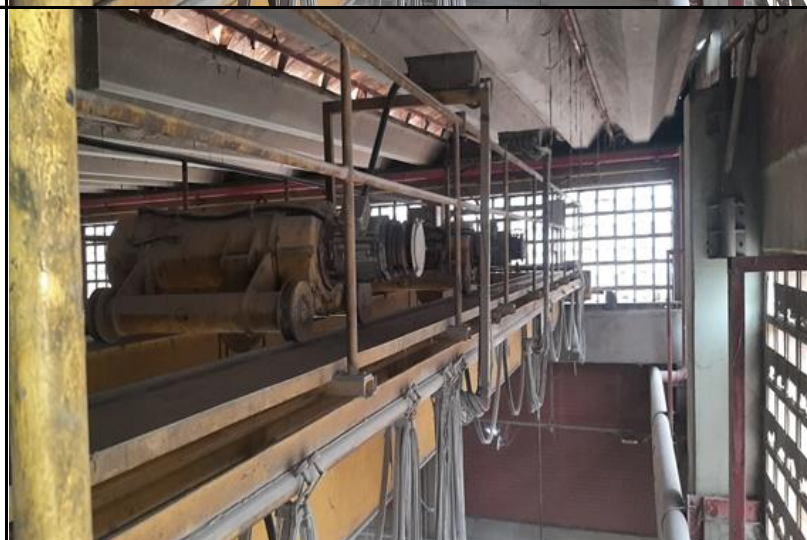
| <div><div>CONERGE</div><div>A Engenharia das NRs</div></div> | | RELATÓRIO DE INSPEÇÃO NR-11 | | | | <div><div></div><div>suzano</div></div> |
|---|---|---|---|---|---|---|
| 30 | GUARDA CORPO - INTEGRIDADE | EXTERNO | Foi verificado que guarda-corpo está em condições seguras. | NADA CONSTA | - | |

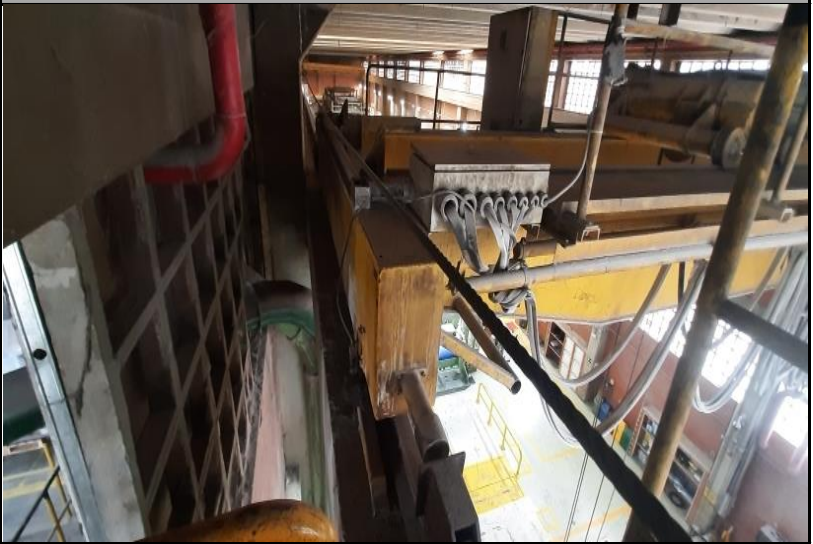
| <div><div>CONERGE</div><div>A Engenharia das NRs</div></div> | | RELATÓRIO DE INSPEÇÃO NR-11 | | | | <div></div> |
|---|---|---|---|---|---|---|
| 31 | LINHA DE VIDA - INTEGRIDADE | EXTERNO | Foi verificado que o equipamento encontra-se com o sistema de ancoragem inadequado. | Necessário realizar adequação do sistema de ancoragem da linha de vida. | P-0 | |

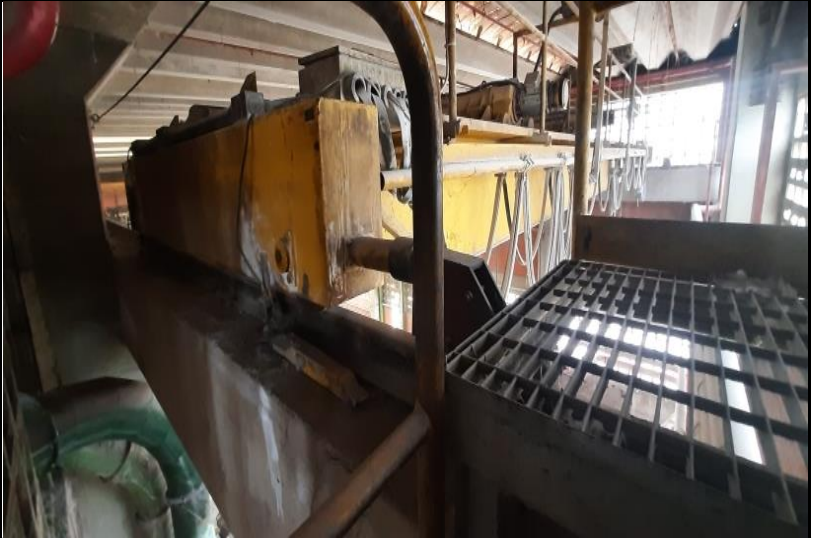
| <div><div>CONERGE</div><div>A Engenharia das NRs</div></div> | | RELATÓRIO DE INSPEÇÃO NR-11 | | | | <div></div> |
|---|---|---|---|---|---|---|
| 32 | ÁREA - INTEGRIDADE | EXTERNO | Foi verificado que a área encontra-se em condições inseguras de acesso. | Necessário realizar manutenção da área de acesso para que não ofereça riscos aos trabalhadores. | P-0 | |

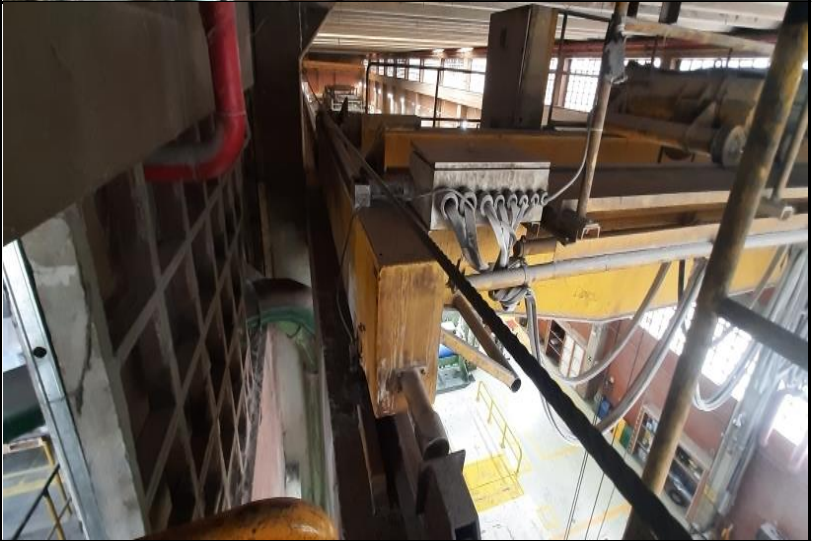
| <div><div>CONERGE</div><div>A Engenharia das NRs</div></div> | | RELATÓRIO DE INSPEÇÃO NR-11 | | | | <div></div> |
|---|---|---|---|---|---|---|
| 33 | ÁREA - ORGANIZAÇÃO | EXTERNO | Foi verificado que a área encontra-se desorganizada. | Necessário realizar limpeza e organização periódica da área. | P-3 | |
