| <b>RELATÓRIO DE INSPEÇÃO<br/>NR-11</b> | | Relatório 11-0948 | Página 1 |

# INSPEÇÃO DE INTEGRIDADE CONFORME NR-11

## SUZANO PAPEL E CELULOSE

## 917PTR002 - STAHL 6 TON INTROD ESTANG COATER A

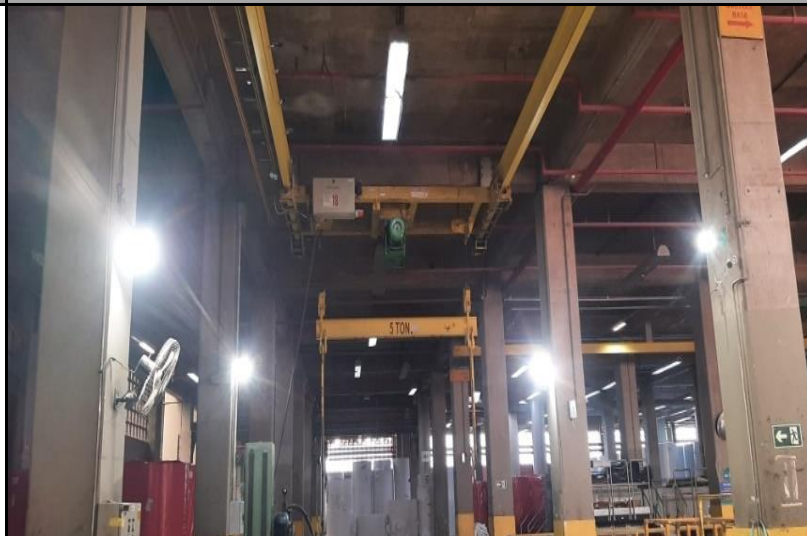
| <div><div>CONERGE</div><div>A Engenharia das NRs</div></div> | | RELATÓRIO DE INSPEÇÃO NR-11 | | | | <div><div></div><div>suzano</div></div> |
|---|---|---|---|---|---|---|
| 1 | TAG - IDENTIFICAÇÃO | EXTERNO | Foi evidenciado que o equipamento não possui identificação de TAG | Necessário realizar instalação de identificação do equipamento. | P-1 | |

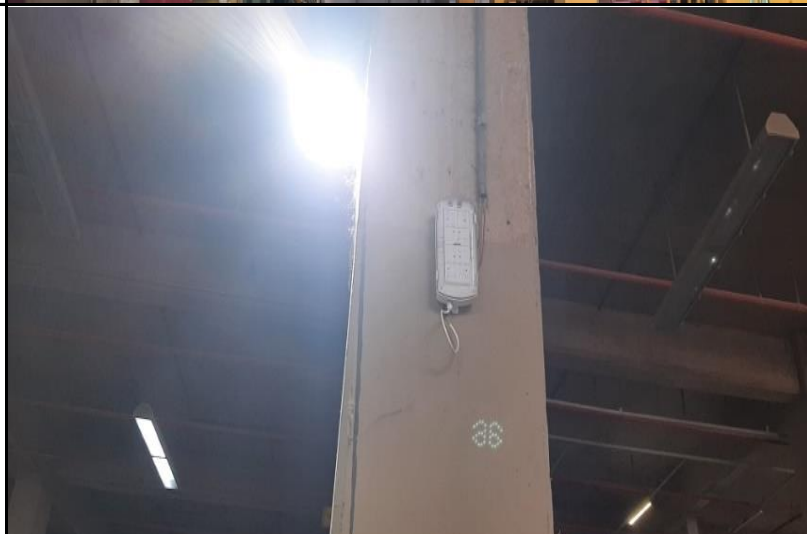
| <div><div>CONERGE</div><div>A Engenharia das NRs</div></div> | | RELATÓRIO DE INSPEÇÃO NR-11 | | | | <div><div></div><div>suzano</div></div> |
|---|---|---|---|---|---|---|
| 2 | ILUMINAÇÃO - INTEGRIDADE | EXTERNO | Foi evidenciado que o equipamento encontra-se em estado de funcionamento. | NADA CONSTA | - | |

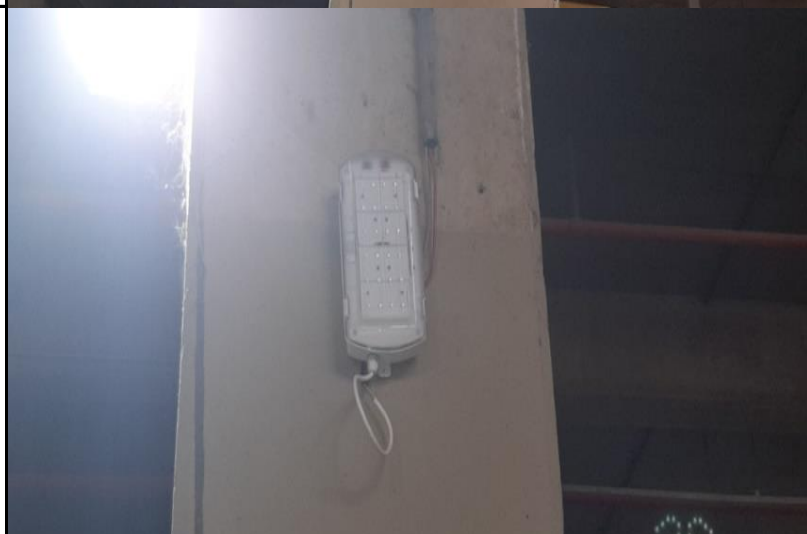
| <div><div>CONERGE</div><div>A Engenharia das NRs</div></div> | | RELATÓRIO DE INSPEÇÃO NR-11 | | | | <div><div></div><div>suzano</div></div> |
|---|---|---|---|---|---|---|
| 3 | ILUMINAÇÃO DE EMERGÊNCIA - INTEGRIDADE | EXTERNO | Foi evidenciado que o equipamento encontra-se em bom estado de conservação. | NADA CONSTA | - | |

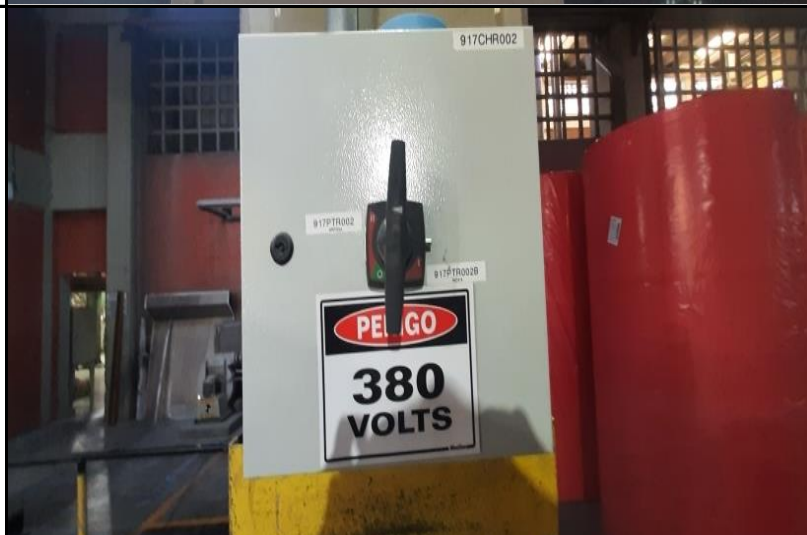
| <div><div>CONERGE</div><div>A Engenharia das NRs</div></div> | | RELATÓRIO DE INSPEÇÃO NR-11 | | | | <div><div></div><div>suzano</div></div> |
|---|---|---|---|---|---|---|
| 4 | PAINEL ELÉTRICO - INTEGRIDADE | EXTERNO | Foi evidenciado que o equipamento encontra-se em bom estado de conservação. | NADA CONSTA | - | |

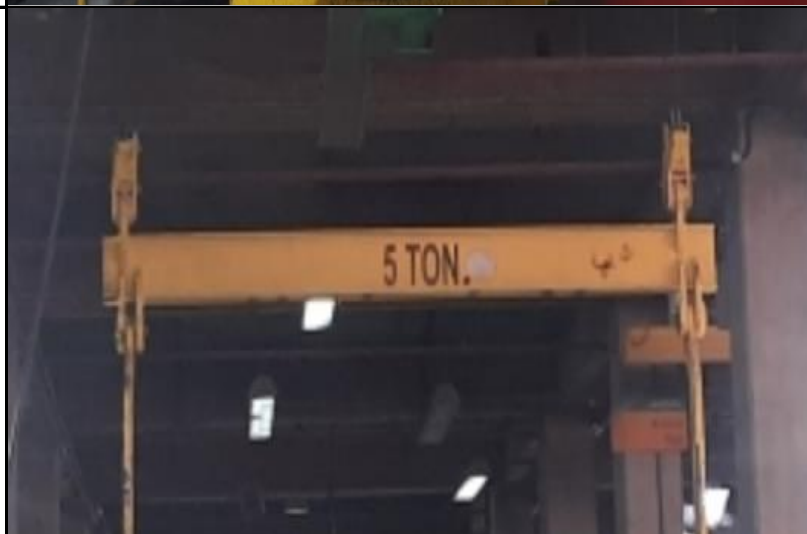
| <div><div>CONERGE</div><div>A Engenharia das NRs</div></div> | | RELATÓRIO DE INSPEÇÃO NR-11 | | | | <div><div></div><div>suzano</div></div> |
|---|---|---|---|---|---|---|
| 5 | DEMARCAÇÃO DA ÁREA - TRANSPORTE DE CARGA - INTEGRIDADE | EXTERNO | Foi evidenciado que o equipamento possui demarcação da área. | NADA CONSTA | - | |

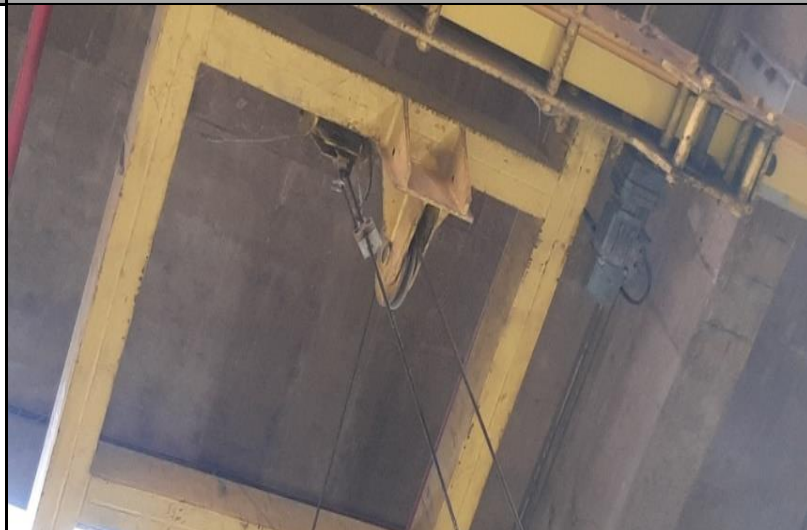
| <div><div><div><b>CONERGE</b><br/>A Engenharia das NRs</div></div></div> | | RELATÓRIO DE INSPEÇÃO NR-11 | | | | <div></div> |
|---|---|---|---|---|---|---|
| 6 | CABOS DE AÇO - INTEGRIDADE | EXTERNO | Foi evidenciado que o cabo de aço encontra-se em bom estado de conservação. | NADA CONSTA | - | |

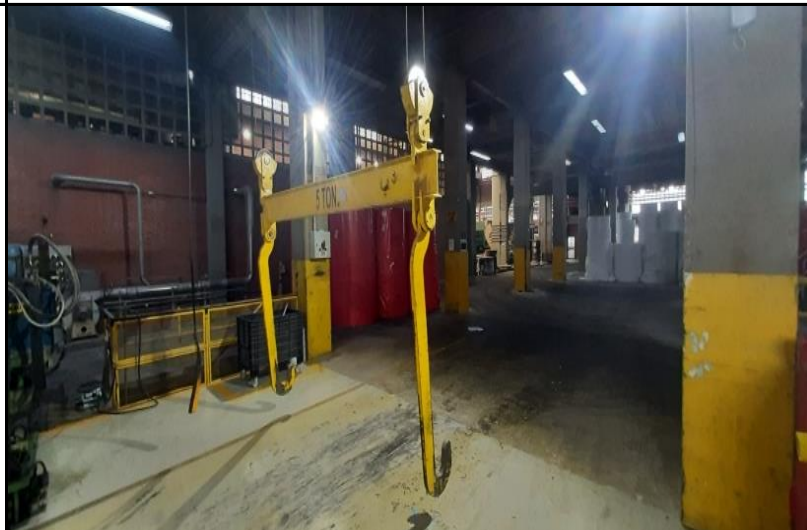
| <div><div><div><b>CONERGE</b><br/>A Engenharia das NRs</div></div></div> | | RELATÓRIO DE INSPEÇÃO NR-11 | | | | <div></div> |
|---|---|---|---|---|---|---|
| 7 | GANCHO DO MOITÃO - INTEGRIDADE | EXTERNO | Foi evidenciado que o gancho do moitão encontra-se em bom estado de conservação. | NADA CONSTA | - | |

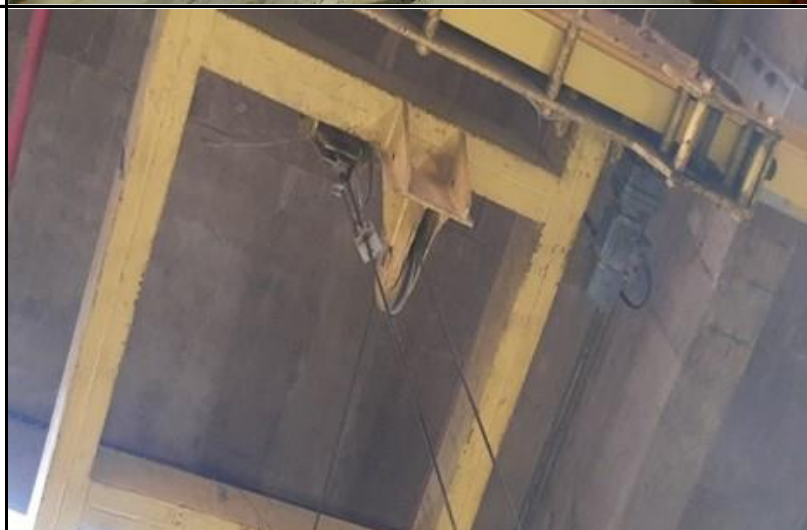
| <div><div><div><b>CONERGE</b><br/>A Engenharia das NRs</div></div></div> | | RELATÓRIO DE INSPEÇÃO NR-11 | | | | <div></div> |
|---|---|---|---|---|---|---|
| 8 | ROLDANAS - INTEGRIDADE | EXTERNO | Foi evidenciado que o equipamento encontra-se em bom estado de conservação. | NADA CONSTA | - | |

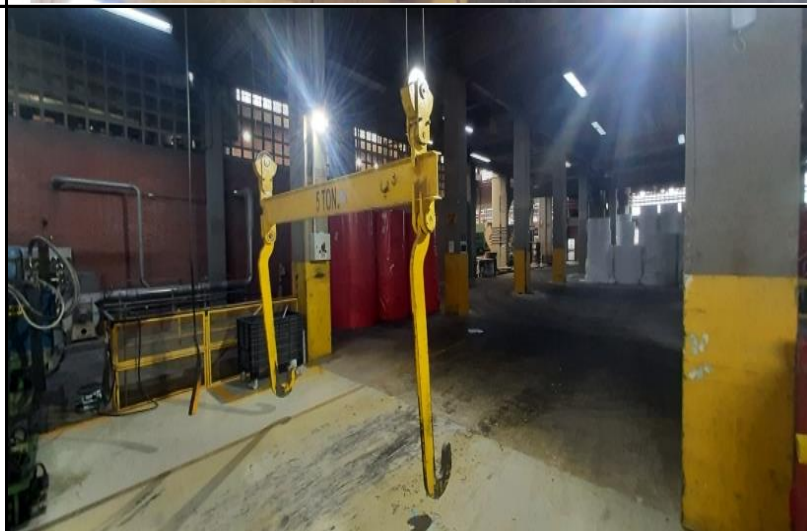
| <div><div><div><b>CONERGE</b><br/>A Engenharia das NRs</div></div></div> | | RELATÓRIO DE INSPEÇÃO NR-11 | | | | <div></div> |
|---|---|---|---|---|---|---|
| 9 | GANCHO MOITÃO - IDENTIFICAÇÃO CAPACIDADE | EXTERNO | Foi evidenciado que o equipamento possui identificação de capacidade. | NADA CONSTA | - | |

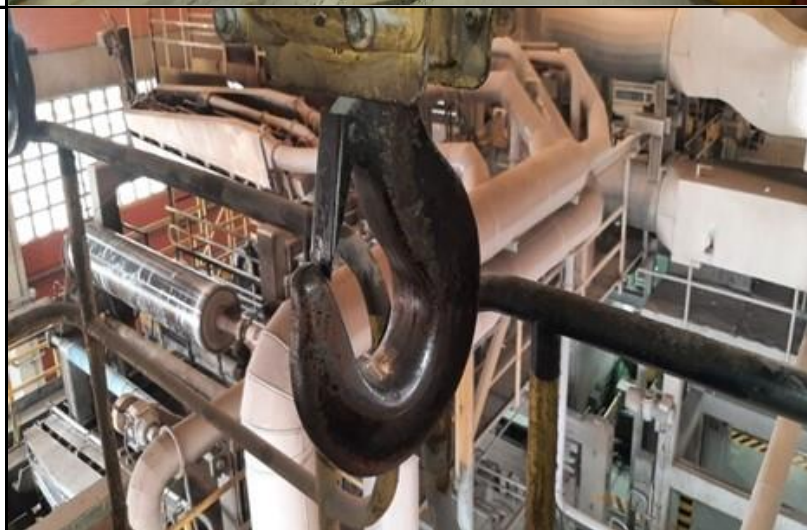
| <div><div><div><b>CONERGE</b><br/>A Engenharia das NRs</div></div></div> | | RELATÓRIO DE INSPEÇÃO NR-11 | | | | <div></div> |
|---|---|---|---|---|---|---|
| 10 | GANCHO MOITÃO - TRAVA | EXTERNO | Foi evidenciado que o equipamento encontra-se em bom estado de conservação. | NADA CONSTA | - | |

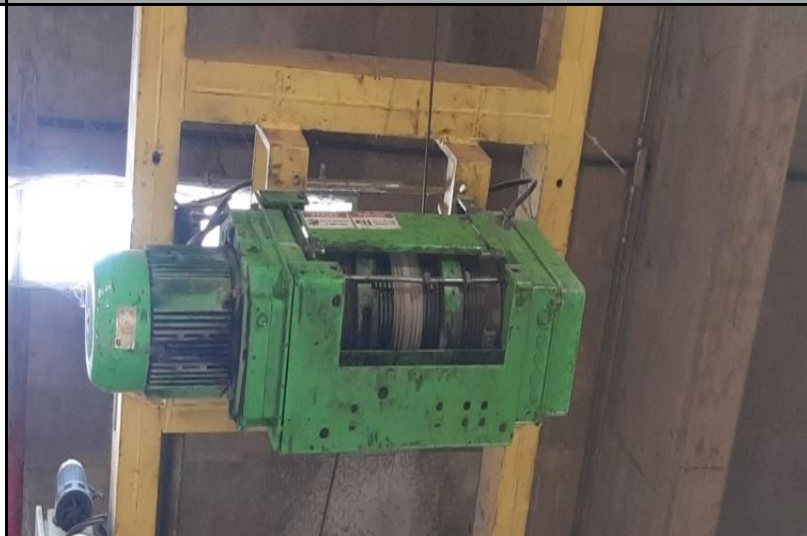
| <div><div></div><div>A Engenharia das NRs</div></div> | | RELATÓRIO DE INSPEÇÃO NR-11 | | | | <div></div> |
|---|---|---|---|---|---|---|
| 11 | DROMO - INTEGRIDADE | EXTERNO | Foi evidenciado que o equipamento encontra-se em bom estado de conservação. | NADA CONSTA | - | |

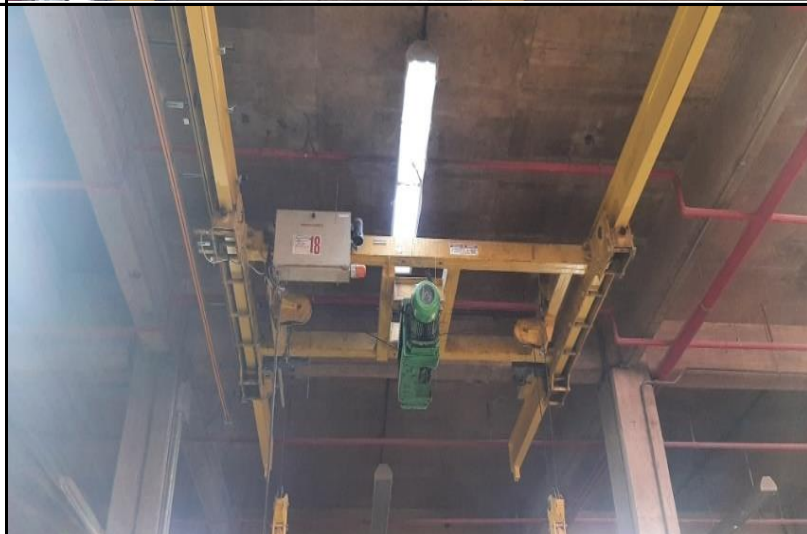
| <div><div></div><div>A Engenharia das NRs</div></div> | | RELATÓRIO DE INSPEÇÃO NR-11 | | | | <div></div> |
|---|---|---|---|---|---|---|
| 12 | SINAL SONORO - INTEGRIDADE | EXTERNO | Foi evidenciado que a área possui instalação de sinal sonoro. | NADA CONSTA | - | |

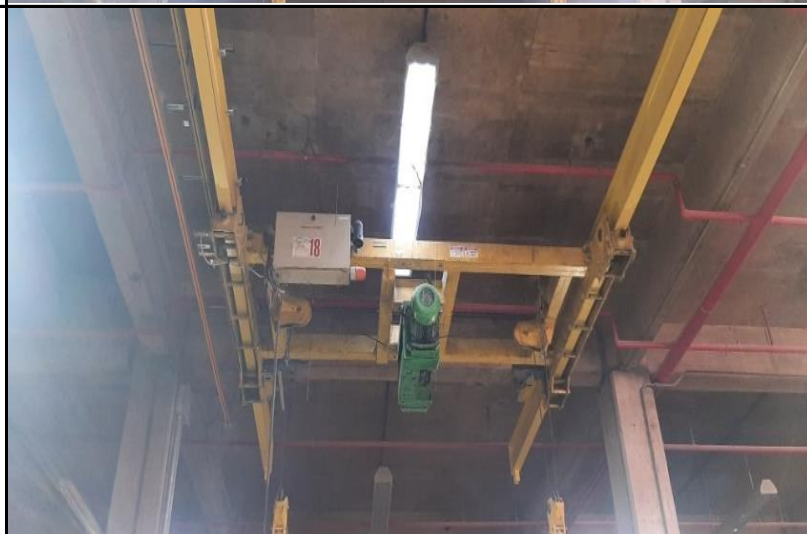
| <div><div></div><div>A Engenharia das NRs</div></div> | | RELATÓRIO DE INSPEÇÃO NR-11 | | | | <div></div> |
|---|---|---|---|---|---|---|
| 13 | SINAL LUMINOSO - INTEGRIDADE | EXTERNO | Foi evidenciado que a área possui instalação de sinal luminoso. | NADA CONSTA | - | |

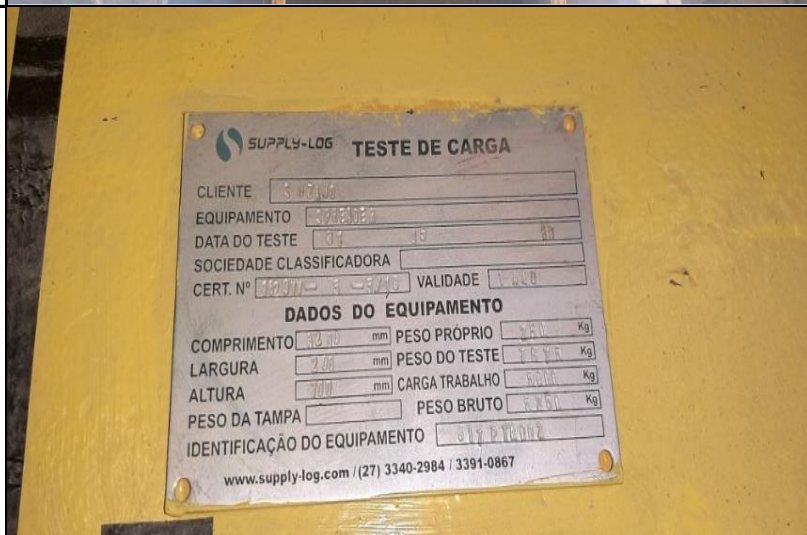
| <div><div></div><div>A Engenharia das NRs</div></div> | | RELATÓRIO DE INSPEÇÃO NR-11 | | | | <div></div> |
|---|---|---|---|---|---|---|
| 14 | PLAQUETA - INTEGRIDADE | EXTERNO | Foi verificado que a ponte rolante possui plaquetas contendo seus dados técnicos. | NADA CONSTA | - | |

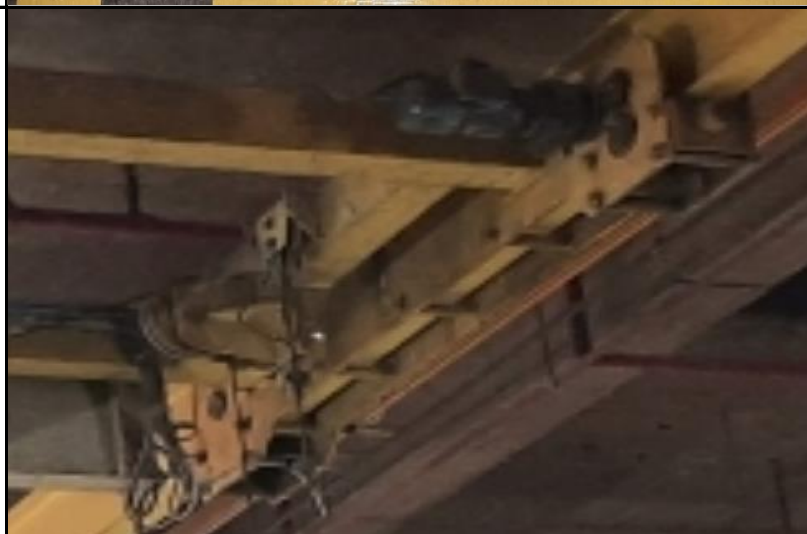
| <div><div></div><div>A Engenharia das NRs</div></div> | | RELATÓRIO DE INSPEÇÃO NR-11 | | | | <div></div> |
|---|---|---|---|---|---|---|
| 15 | RODAS - INTEGRIDADE | EXTERNO | Foi evidenciado que o equipamento encontra-se em bom estado de conservação. | NADA CONSTA | - | |

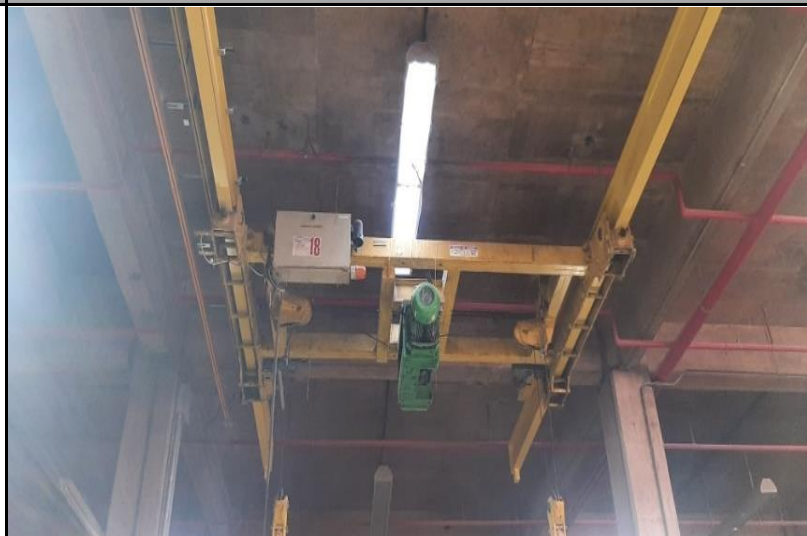
| <div><div></div></div> | | RELATÓRIO DE INSPEÇÃO NR-11 | | | | <div><div></div></div> |
|---|---|---|---|---|---|---|
| 16 | MOTOR - INTEGRIDADE | EXTERNO | Foi evidenciado que o equipamento encontra-se em bom estado de conservação. | NADA CONSTA | - | |

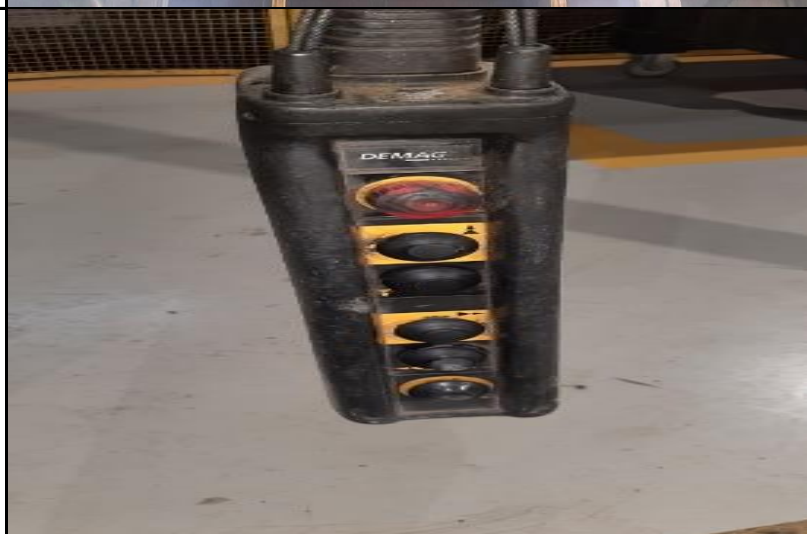
| <div><div></div></div> | | RELATÓRIO DE INSPEÇÃO NR-11 | | | | <div><div></div></div> |
|---|---|---|---|---|---|---|
| 17 | CONTROLE DE COMANDO - INTEGRIDADE | EXTERNO | Foi evidenciado que o equipamento encontra-se em bom estado de conservação. | NADA CONSTA | - | |

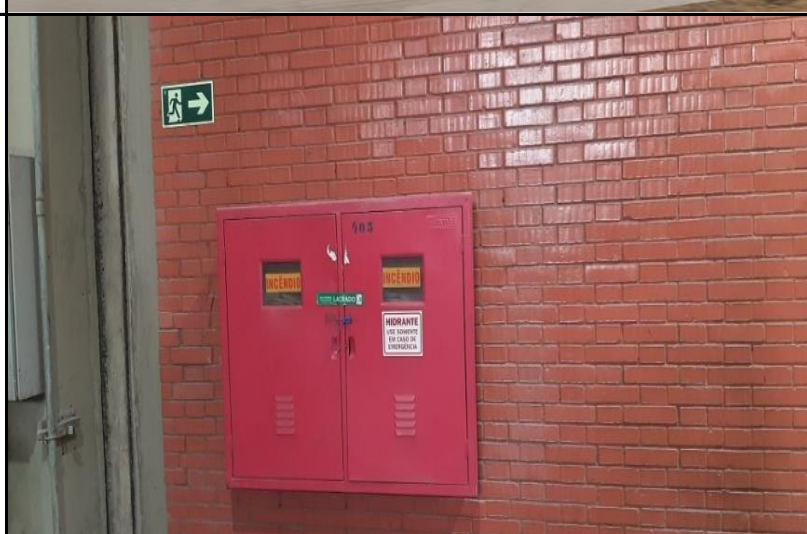
| <div><div></div></div> | | RELATÓRIO DE INSPEÇÃO NR-11 | | | | <div><div></div></div> |
|---|---|---|---|---|---|---|
| 18 | EXTINTOR DE INCÊNDIO - INTEGRIDADE | EXTERNO | A área de instalação da ponte possui extintor de incêndio. | NADA CONSTA | - | |

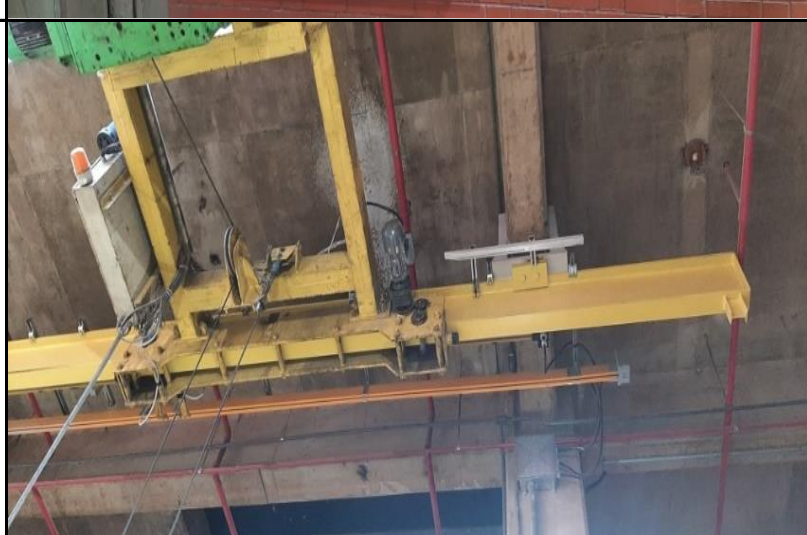
| <div><div></div></div> | | RELATÓRIO DE INSPEÇÃO NR-11 | | | | <div><div></div></div> |
|---|---|---|---|---|---|---|
| 19 | FIM DO CURSO DE IÇAMENTO - INTEGRIDADE | EXTERNO | Foi evidenciado que o equipamento encontra-se em bom estado de conservação. | NADA CONSTA | - | |

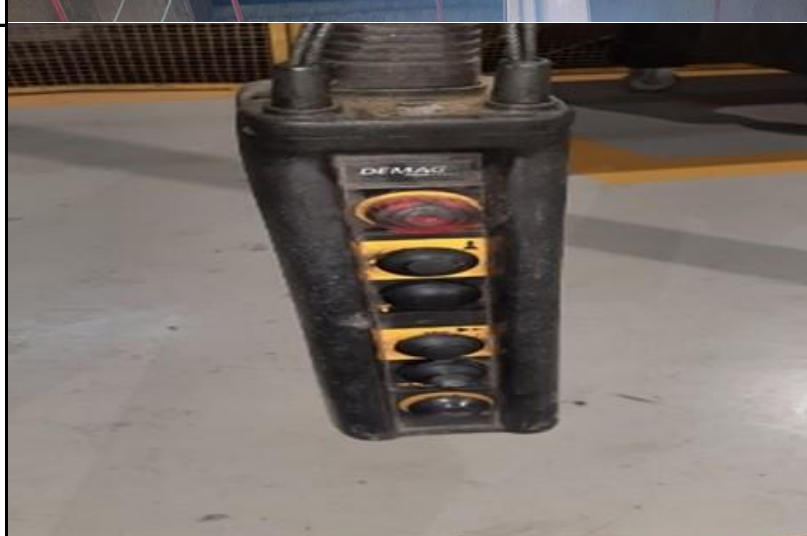
| <div><div></div></div> | | RELATÓRIO DE INSPEÇÃO NR-11 | | | | <div><div></div></div> |
|---|---|---|---|---|---|---|
| 20 | BOTÃO DE EMERGÊNCIA- INTEGRIDADE | EXTERNO | Foi evidenciado que o equipamento possui botão de emergência. | NADA CONSTA | - | |

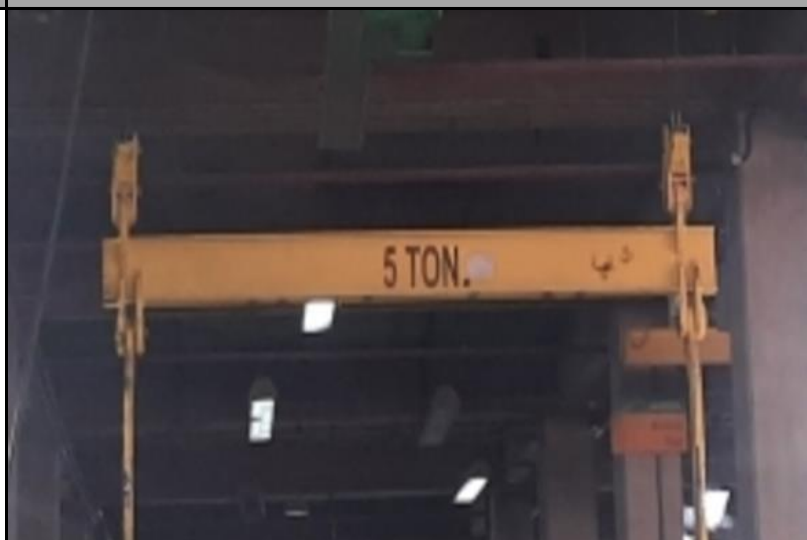
| <div><div></div><div>A Engenharia das NRs</div></div> | | RELATÓRIO DE INSPEÇÃO NR-11 | | | | <div></div> |
|---|---|---|---|---|---|---|
| 21 | IDENTIFICAÇÃO DE CAPACIDADE - INTEGRIDADE | EXTERNO | Foi evidenciado que o equipamento possui identificação de capacidade. | NADA CONSTA | - | |

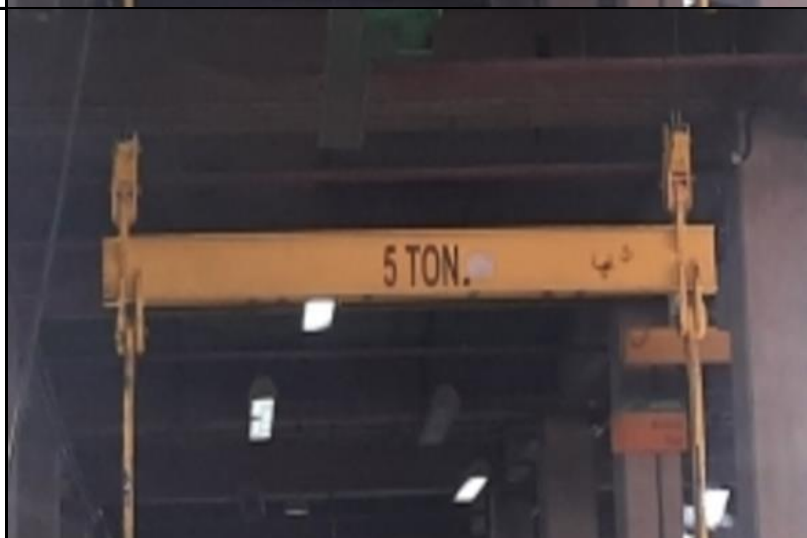
| <div><div></div><div>A Engenharia das NRs</div></div> | | RELATÓRIO DE INSPEÇÃO NR-11 | | | | <div></div> |
|---|---|---|---|---|---|---|
| 22 | IDENTIFICAÇÃO EM LOCAL VISÍVEL - INTEGRIDADE | EXTERNO | Foi evidenciado que o equipamento possui identificação em local visível. | NADA CONSTA | - | |

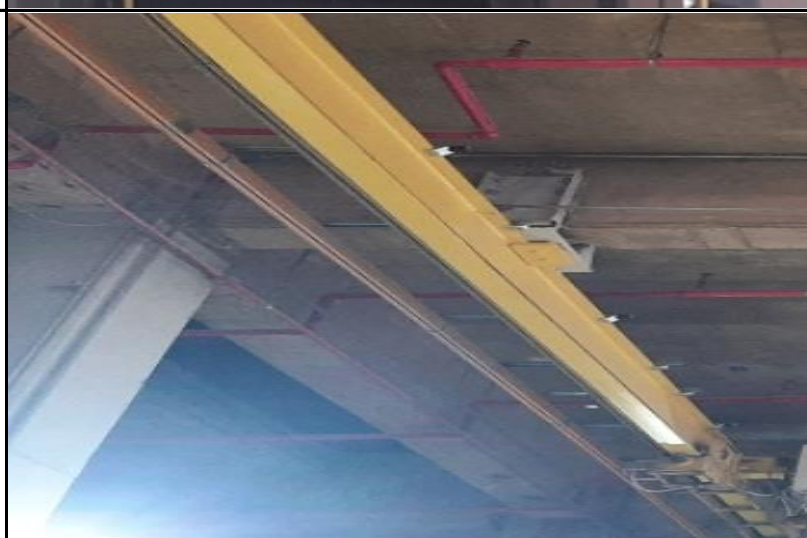
| <div><div></div><div>A Engenharia das NRs</div></div> | | RELATÓRIO DE INSPEÇÃO NR-11 | | | | <div></div> |
|---|---|---|---|---|---|---|
| 23 | TRILHOS LADO ESQUERDO - INTEGRIDADE | EXTERNO | Foi evidenciado que o equipamento encontra-se em bom estado de conservação. | NADA CONSTA | - | |

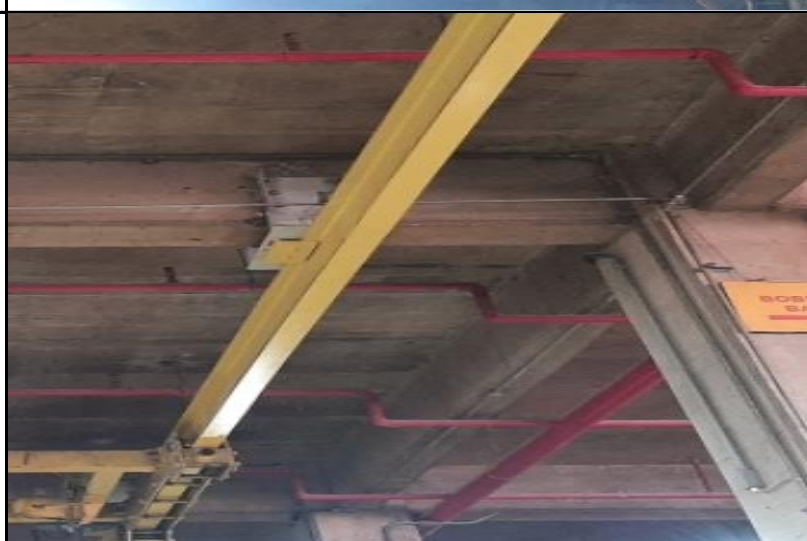
| <div><div></div><div>A Engenharia das NRs</div></div> | | RELATÓRIO DE INSPEÇÃO NR-11 | | | | <div></div> |
|---|---|---|---|---|---|---|
| 24 | TRILHOS LADO DIREITO - INTEGRIDADE | EXTERNO | Foi evidenciado que o equipamento encontra-se em bom estado de conservação. | NADA CONSTA | - | |

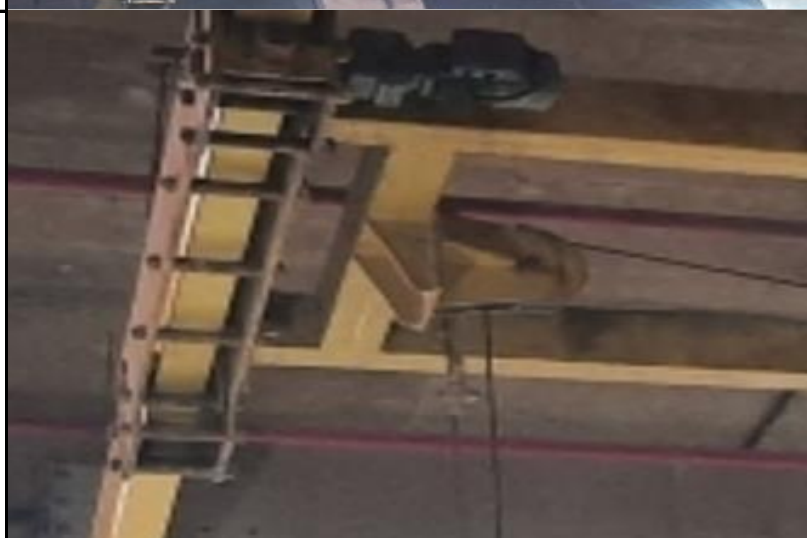
| <div><div></div><div>A Engenharia das NRs</div></div> | | RELATÓRIO DE INSPEÇÃO NR-11 | | | | <div></div> |
|---|---|---|---|---|---|---|
| 25 | BATENTE ESQUERDO - INTEGRIDADE | EXTERNO | Foi evidenciado que o equipamento encontra-se em bom estado de conservação. | NADA CONSTA | - | |

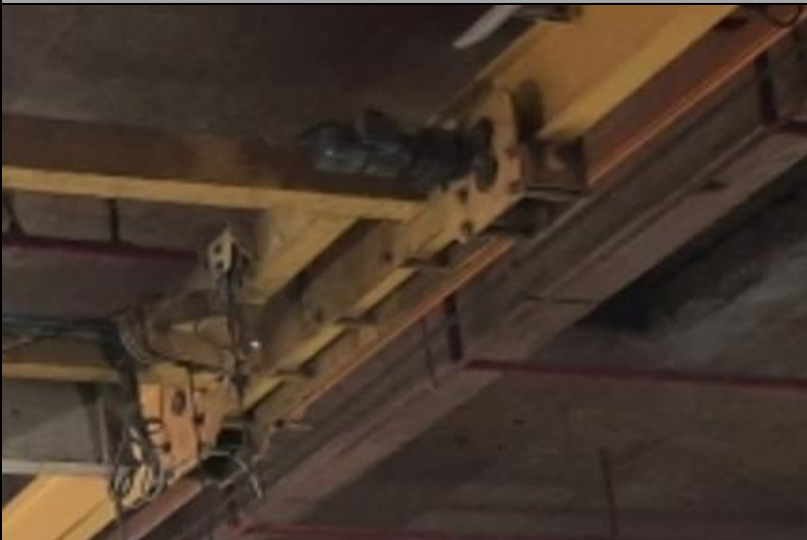
| | | RELATÓRIO DE INSPEÇÃO NR-11 | | | | |
|---|---|---|---|---|---|---|
| 26 | BATENTE DIREITO - INTEGRIDADE | EXTERNO | Foi evidenciado que o equipamento encontra-se em bom estado de conservação. | NADA CONSTA | - | |

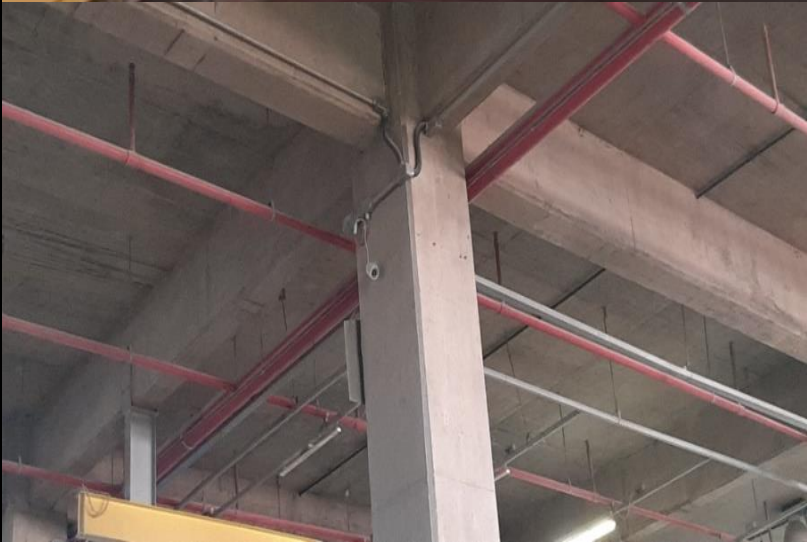
| | | RELATÓRIO DE INSPEÇÃO NR-11 | | | | |
|---|---|---|---|---|---|---|
| 27 | MONITORAMENTO - INTEGRIDADE | EXTERNO | Foi evidenciado que o equipamento encontra-se em bom estado de conservação. | NADA CONSTA | - | |
