| RELATÓRIO DE INSPEÇÃO<br>NR-11 | | Relatório 11-0949 | Página 1 |

# INSPEÇÃO DE INTEGRIDADE CONFORME NR-11

## SUZANO PAPEL E CELULOSE

### 917PTR002B - STAHL 6 TON INTROD ESTANG COATER B

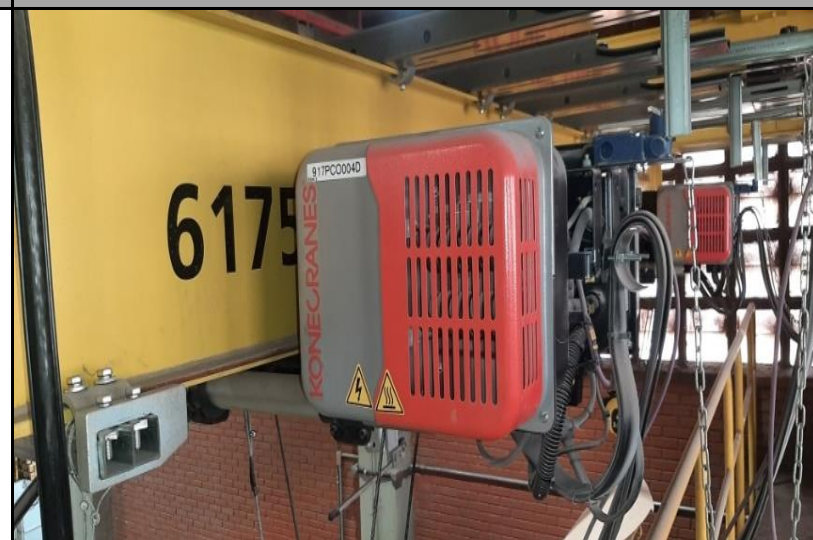
| <div><div>CONERGE</div><div>A Engenharia das NRs</div></div> | | RELATÓRIO DE INSPEÇÃO NR-11 | | | | <div><div></div><div>suzano</div></div> |
|---|---|---|---|---|---|---|
| 1 | TAG - IDENTIFICAÇÃO | EXTERNO | Foi evidenciado que o equipamento possui identificação de TAG. | NADA CONSTA | - | |

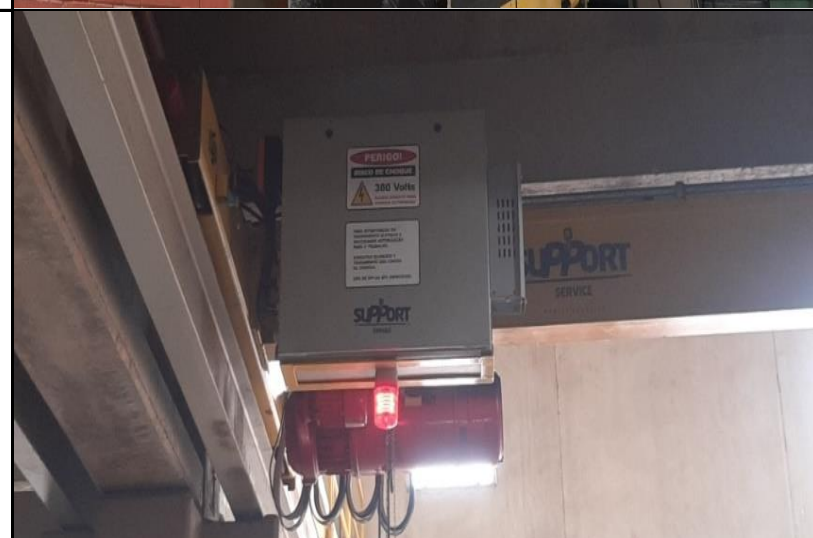
| <div><div>CONERGE</div><div>A Engenharia das NRs</div></div> | | RELATÓRIO DE INSPEÇÃO NR-11 | | | | <div><div></div><div>suzano</div></div> |
|---|---|---|---|---|---|---|
| 3 | ILUMINAÇÃO DE EMERGÊNCIA- INTEGRIDADE | EXTERNO | Foi evidenciado que o equipamento encontra-se em bom estado de conservação. | NADA CONSTA | - | |

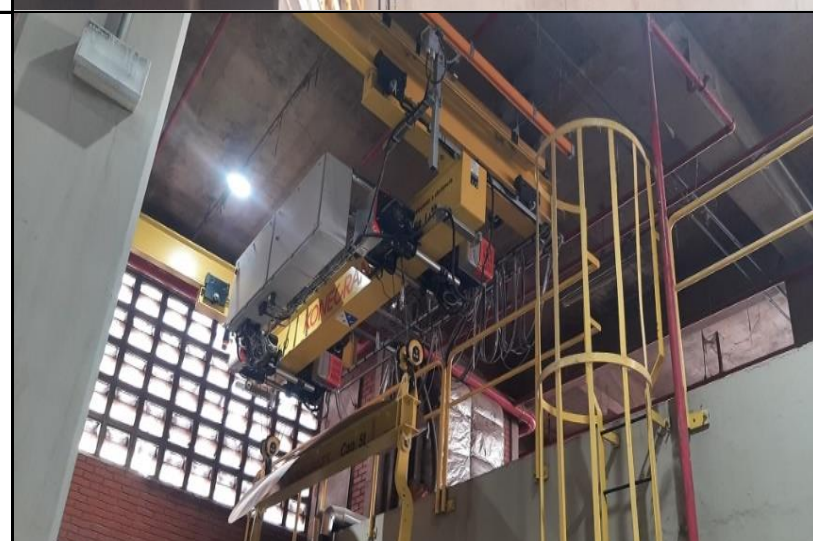
| <div><div>CONERGE</div><div>A Engenharia das NRs</div></div> | | RELATÓRIO DE INSPEÇÃO NR-11 | | | | <div><div></div><div>suzano</div></div> |
|---|---|---|---|---|---|---|
| 4 | ÁREA DE ACESSO - INTEGRIDADE | EXTERNO | Foi evidenciado que a área de acesso encontra-se em bom estado de conservação. | NADA CONSTA | - | |

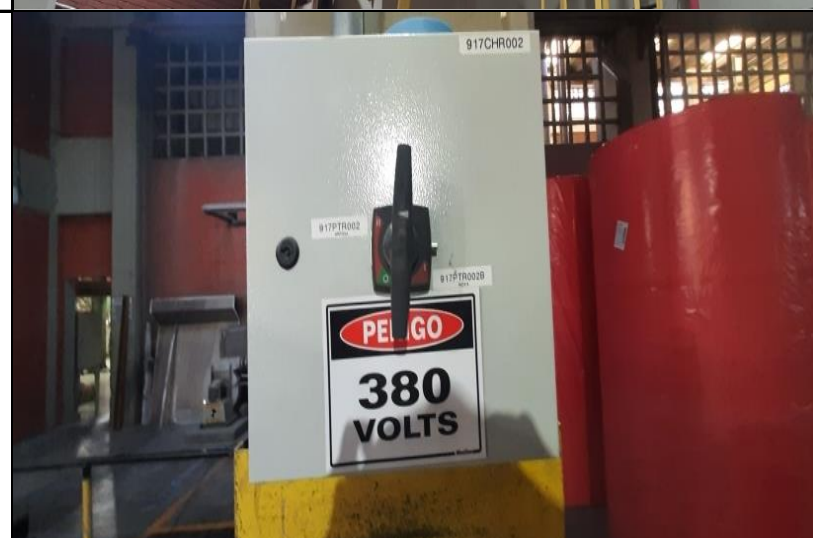
| <div><div>CONERGE</div><div>A Engenharia das NRs</div></div> | | RELATÓRIO DE INSPEÇÃO NR-11 | | | | <div><div></div><div>suzano</div></div> |
|---|---|---|---|---|---|---|
| 5 | PAINEL ELÉTRICO - INTERGRIDADE | EXTERNO | Foi evidenciado que o equipamento encontra-se em bom estado de conservação. | NADA CONSTA | - | |

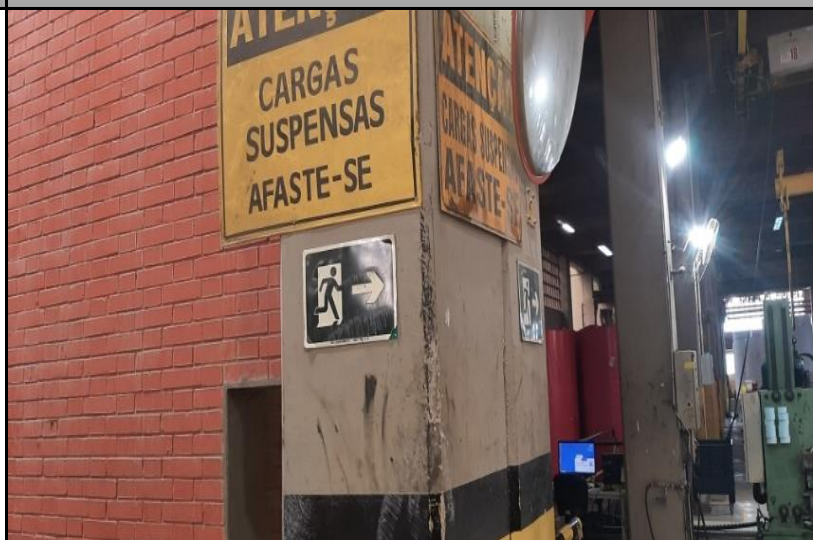
| <div><div>CONERGE</div><div>A Engenharia das NRs</div></div> | | RELATÓRIO DE INSPEÇÃO NR-11 | | | | <div><div></div><div>suzano</div></div> |
|---|---|---|---|---|---|---|
| 6 | DEMARCAÇÃO DA ÁREA - TRANSPORTE DE CARGA - INTEGRIDADE | EXTERNO | Foi evidenciado que o equipamento possui demarcação da área. | NADA CONSTA | - | |

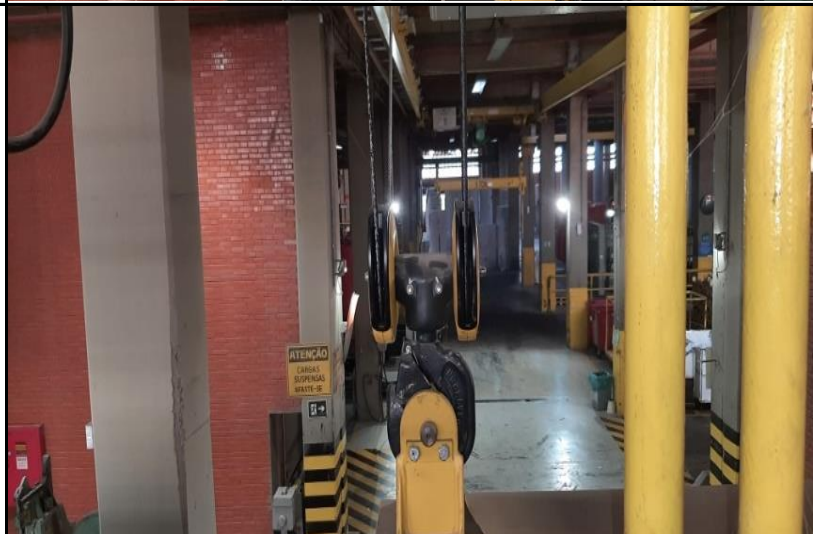
| <div><div>CONERGE</div><div>A Engenharia das NRs</div></div> | | RELATÓRIO DE INSPEÇÃO NR-11 | | | | <div><div></div><div>suzano</div></div> |
|---|---|---|---|---|---|---|
| 7 | CABOS DE AÇO - INTEGRIDADE | EXTERNO | Foi evidenciado que o cabo de aço encontra-se em bom estado de conservação. | NADA CONSTA | - | |

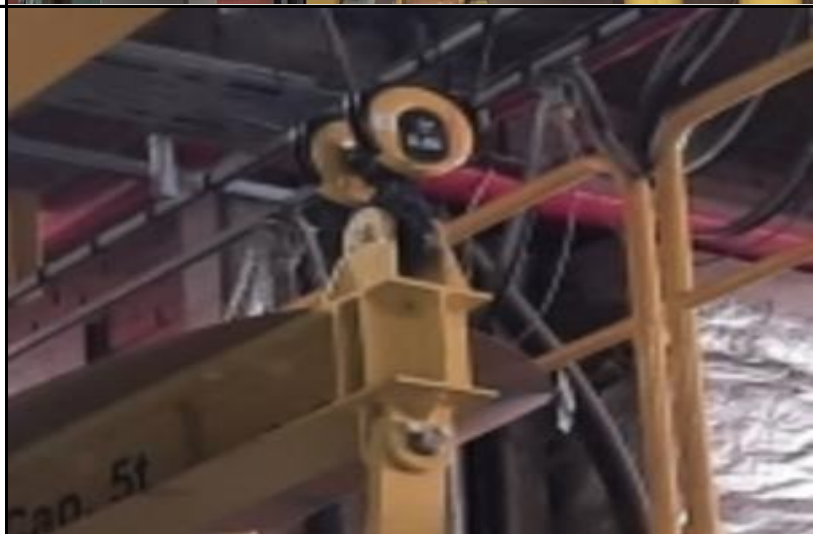
| <div><div>CONERGE</div><div>A Engenharia das NRs</div></div> | | RELATÓRIO DE INSPEÇÃO NR-11 | | | | <div><div></div><div>suzano</div></div> |
|---|---|---|---|---|---|---|
| 8 | GANCHO DO MOITÃO - INTEGRIDADE | EXTERNO | Foi evidenciado que o gancho do moitão encontra-se em bom estado de conservação. | NADA CONSTA | - | |

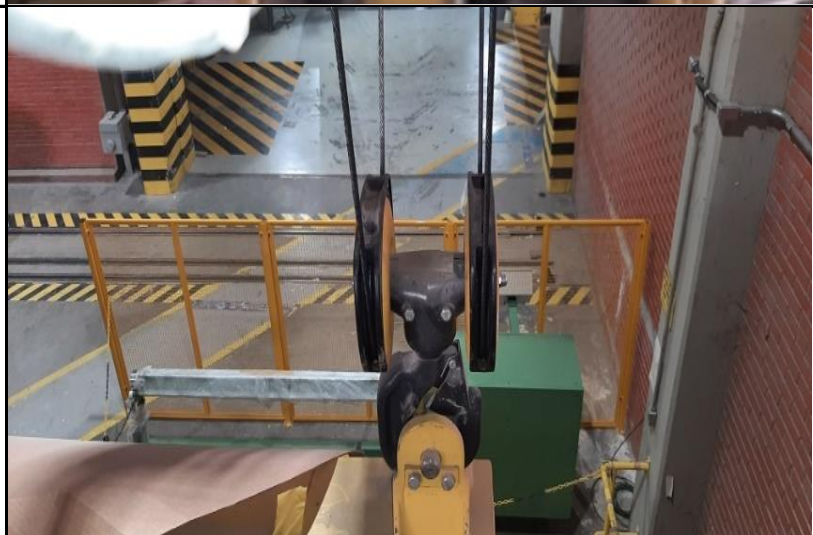
| <div><div>CONERGE</div><div>A Engenharia das NRs</div></div> | | RELATÓRIO DE INSPEÇÃO NR-11 | | | | <div><div></div><div>suzano</div></div> |
|---|---|---|---|---|---|---|
| 9 | ROLDANAS - INTEGRIDADE | EXTERNO | Foi evidenciado que o equipamento encontra-se em bom estado de conservação. | NADA CONSTA | - | |

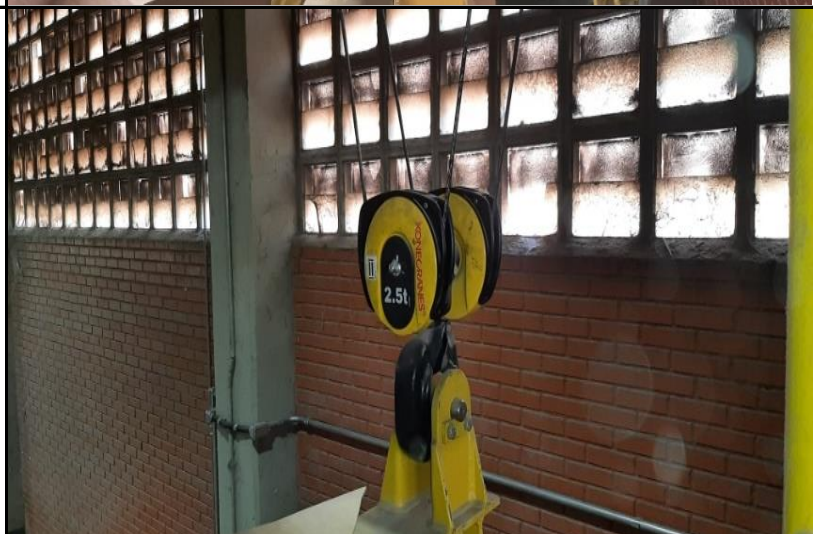
| <div><div>CONERGE</div><div>A Engenharia das NRs</div></div> | | RELATÓRIO DE INSPEÇÃO NR-11 | | | | <div><div></div><div>suzano</div></div> |
|---|---|---|---|---|---|---|
| 10 | GANCHO MOITÃO - IDENTIFICAÇÃO CAPACIDADE | EXTERNO | Foi evidenciado que o equipamento possui identificação de capacidade. | NADA CONSTA | - | |

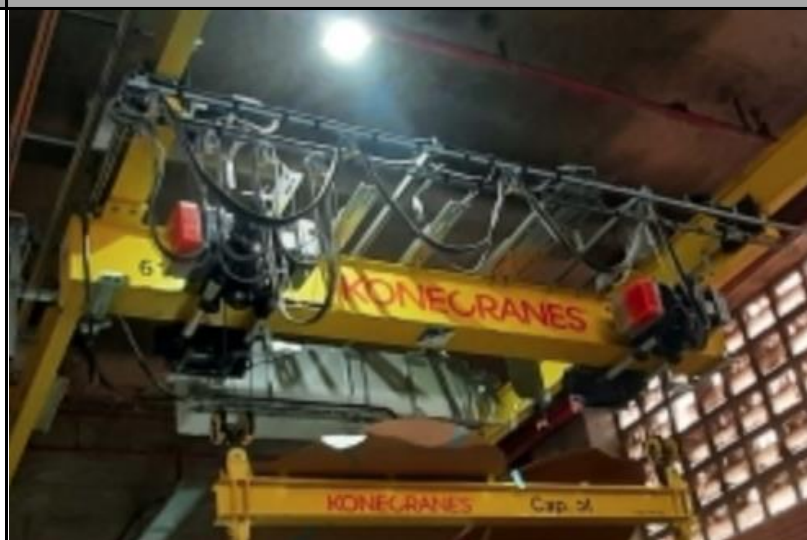
| <div><div>CONERGE</div><div>A Engenharia das NRs</div></div> | | RELATÓRIO DE INSPEÇÃO NR-11 | | | | <div><div></div><div>suzano</div></div> |
|---|---|---|---|---|---|---|
| 11 | DROMO - INTEGRIDADE | EXTERNO | Foi evidenciado que o equipamento encontra-se em bom estado de conservação. | NADA CONSTA | - | |

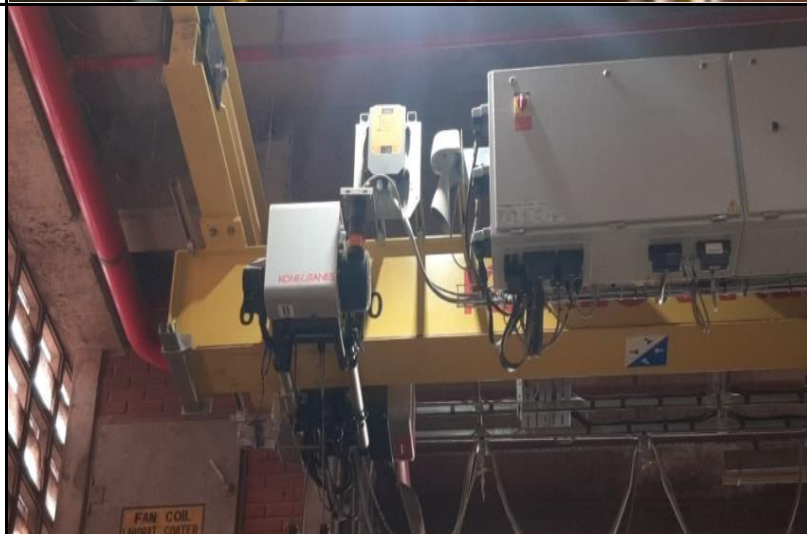
| <div><div>CONERGE</div><div>A Engenharia das NRs</div></div> | | RELATÓRIO DE INSPEÇÃO NR-11 | | | | <div><div></div><div>suzano</div></div> |
|---|---|---|---|---|---|---|
| 12 | SINAL SONORO - INTEGRIDADE | EXTERNO | Foi evidenciado que a área possui instalação de sinal sonoro. | NADA CONSTA | - | |

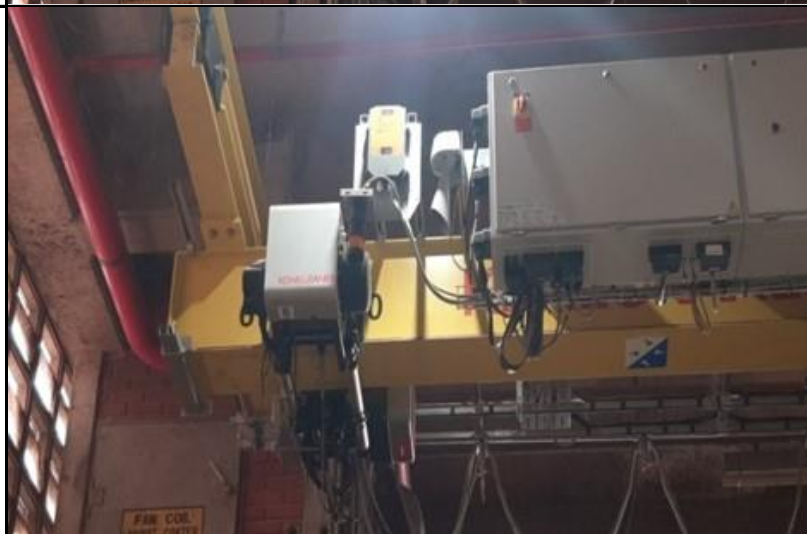
| <div><div>CONERGE</div><div>A Engenharia das NRs</div></div> | | RELATÓRIO DE INSPEÇÃO NR-11 | | | | <div><div></div><div>suzano</div></div> |
|---|---|---|---|---|---|---|
| 13 | SINAL LUMINOSO - INTEGRIDADE | EXTERNO | Foi evidenciado que a área possui instalação de sinal luminoso. | NADA CONSTA | - | |

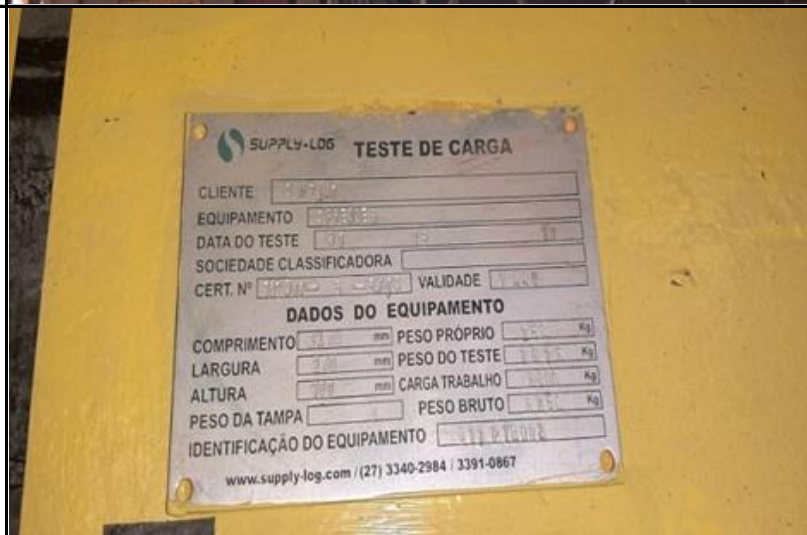
| <div><div>CONERGE</div><div>A Engenharia das NRs</div></div> | | RELATÓRIO DE INSPEÇÃO NR-11 | | | | <div><div></div><div>suzano</div></div> |
|---|---|---|---|---|---|---|
| 14 | PLAQUETA - INTEGRIDADE | EXTERNO | Foi verificado que a ponte rolante possui plaquetas contendo seus dados técnicos. | NADA CONSTA | - | |

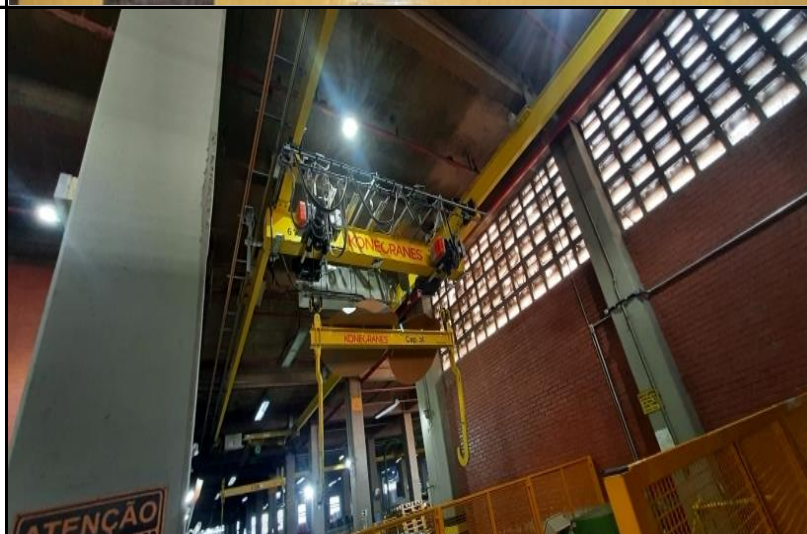
| <div><div>CONERGE</div><div>A Engenharia das NRs</div></div> | | RELATÓRIO DE INSPEÇÃO NR-11 | | | | <div><div></div><div>suzano</div></div> |
|---|---|---|---|---|---|---|
| 15 | PASSARELA - INTEGRIDADE | EXTERNO | Foi evidenciado que a passarela encontra-se em bom estado de conservação. | NADA CONSTA | - | |

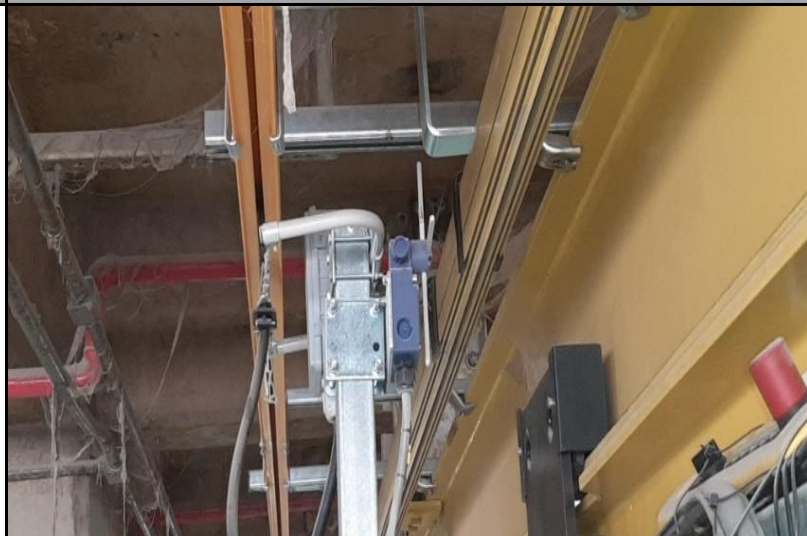
| <div><div><div><div>CONERGE</div><div>A Engenharia das NRs</div></div></div></div> | | RELATÓRIO DE INSPEÇÃO NR-11 | | | | <div></div> |
|---|---|---|---|---|---|---|
| 16 | RODAS - INTEGRIDADE | EXTERNO | Foi evidenciado que o equipamento encontra-se em bom estado de conservação. | NADA CONSTA | - | |

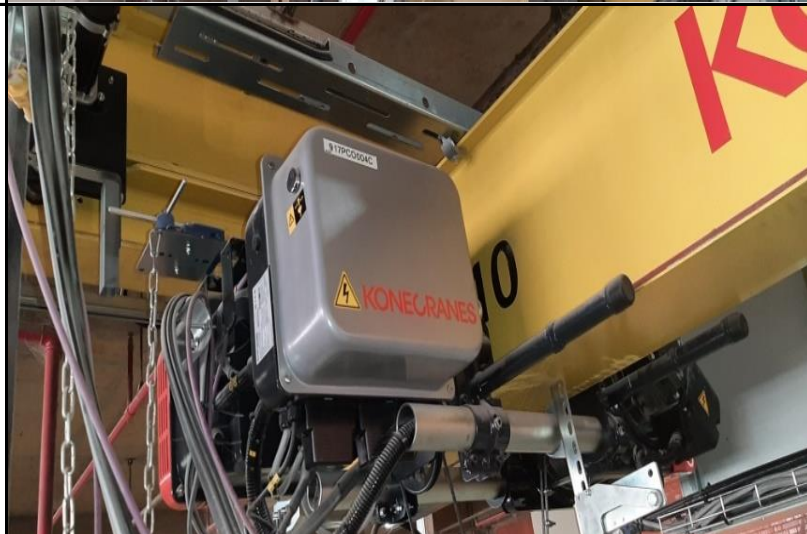
| <div><div><div><div>CONERGE</div><div>A Engenharia das NRs</div></div></div></div> | | RELATÓRIO DE INSPEÇÃO NR-11 | | | | <div></div> |
|---|---|---|---|---|---|---|
| 17 | MOTOR - INTEGRIDADE | EXTERNO | Foi evidenciado que o equipamento encontra-se em bom estado de conservação. | NADA CONSTA | - | |

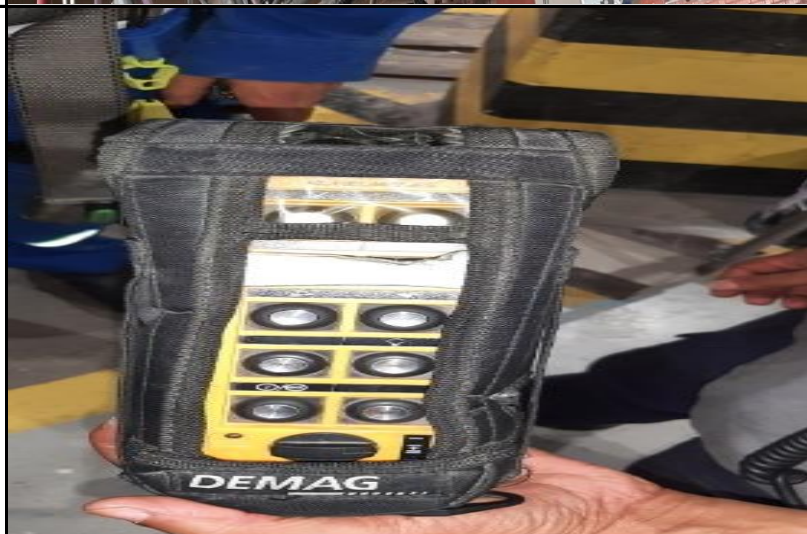
| <div><div><div><div>CONERGE</div><div>A Engenharia das NRs</div></div></div></div> | | RELATÓRIO DE INSPEÇÃO NR-11 | | | | <div></div> |
|---|---|---|---|---|---|---|
| 18 | CONTROLE DE COMANDO - INTEGRIDADE | EXTERNO | Foi evidenciado que o equipamento encontra-se em bom estado de conservação. | NADA CONSTA | - | |

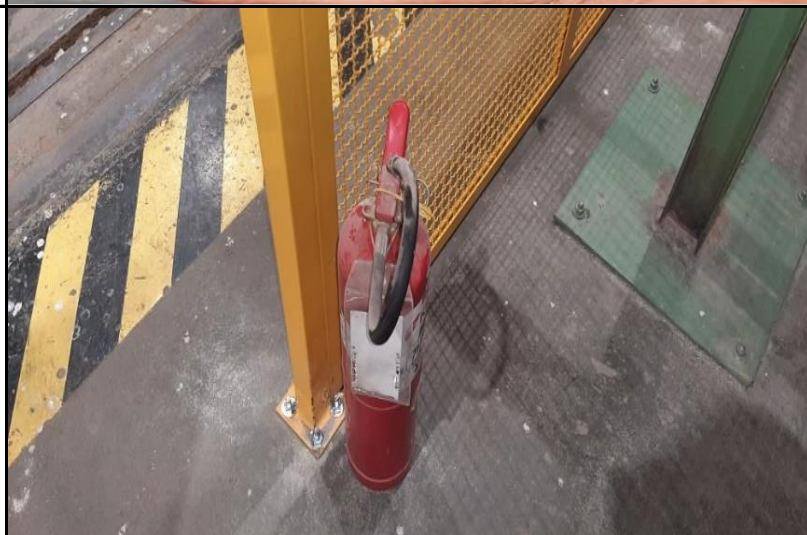
| <div><div><div><div>CONERGE</div><div>A Engenharia das NRs</div></div></div></div> | | RELATÓRIO DE INSPEÇÃO NR-11 | | | | <div></div> |
|---|---|---|---|---|---|---|
| 19 | EXTINTOR DE INCÊNDIO - INTEGRIDADE | EXTERNO | A área de instalação da ponte possui extintor de incêndio. | NADA CONSTA | - | |

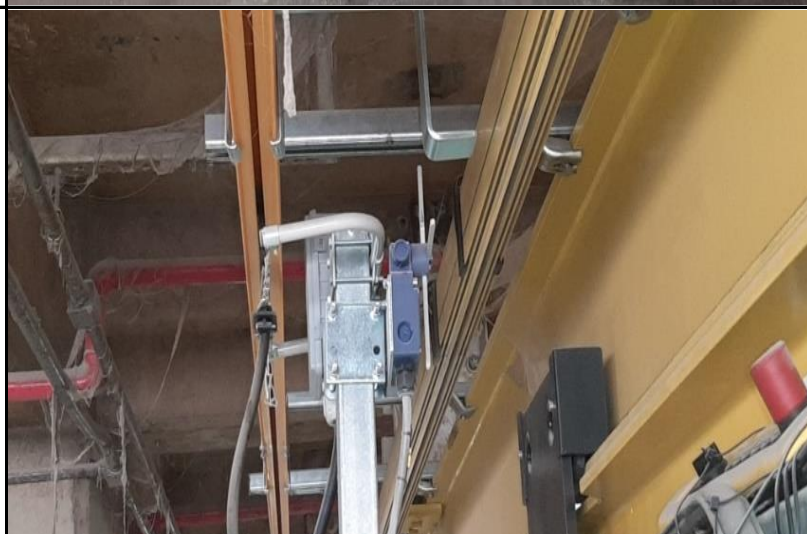
| <div><div><div><div>CONERGE</div><div>A Engenharia das NRs</div></div></div></div> | | RELATÓRIO DE INSPEÇÃO NR-11 | | | | <div></div> |
|---|---|---|---|---|---|---|
| 20 | FIM DO CURSO DE IÇAMENTO - INTEGRIDADE | EXTERNO | Foi evidenciado que o equipamento encontra-se em bom estado de conservação. | NADA CONSTA | - | |

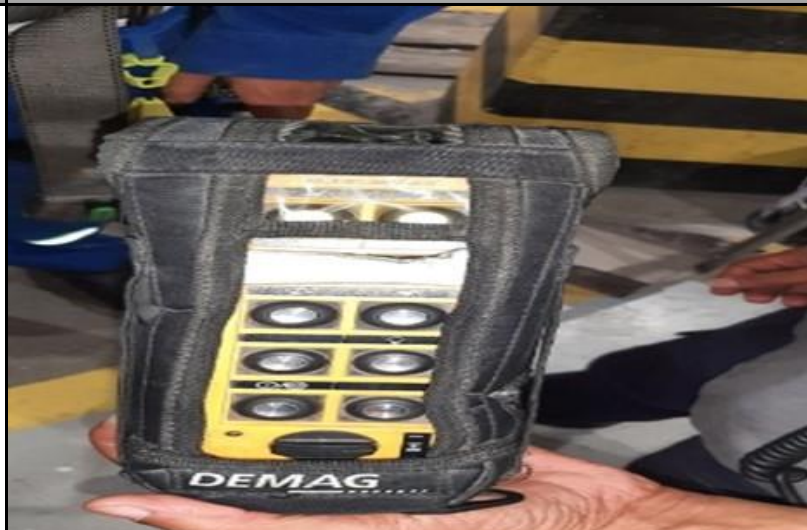
| <div><div><div><div>CONERGE</div><div>A Engenharia das NRs</div></div></div></div> | | RELATÓRIO DE INSPEÇÃO NR-11 | | | | <div></div> |
|---|---|---|---|---|---|---|
| 21 | BOTÃO DE EMERGÊNCIA- INTEGRIDADE | EXTERNO | Foi evidenciado que o equipamento possui botão de emergência. | NADA CONSTA | - | |

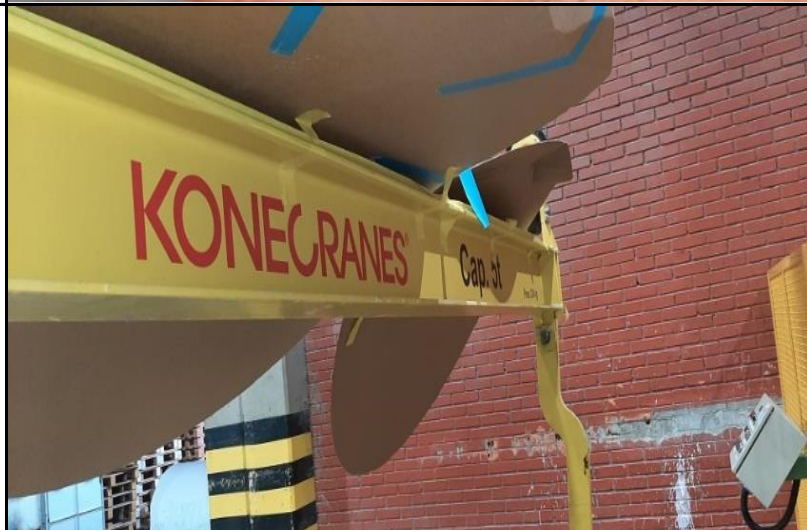
| <div><div><div><div>CONERGE</div><div>A Engenharia das NRs</div></div></div></div> | | RELATÓRIO DE INSPEÇÃO NR-11 | | | | <div></div> |
|---|---|---|---|---|---|---|
| 22 | IDENTIFICAÇÃO DE CAPACIDADE - INTEGRIDADE | EXTERNO | Foi evidenciado que o equipamento possui identificação de capacidade. | NADA CONSTA | - | |

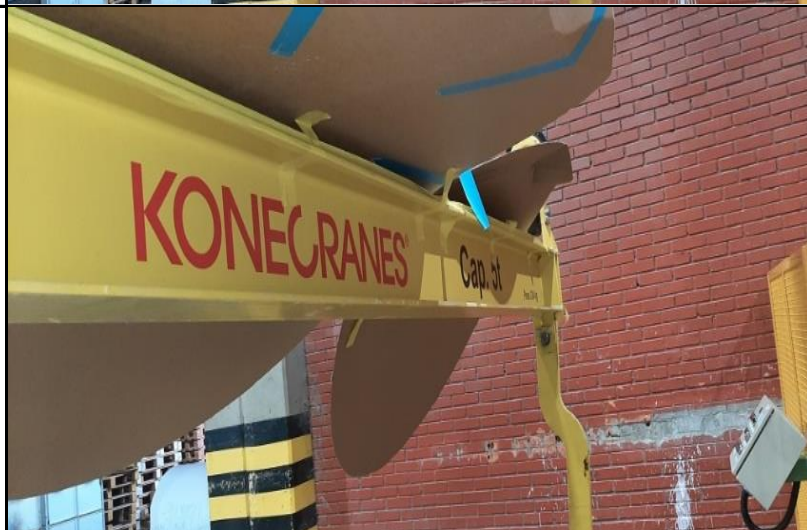
| <div><div><div><div>CONERGE</div><div>A Engenharia das NRs</div></div></div></div> | | RELATÓRIO DE INSPEÇÃO NR-11 | | | | <div></div> |
|---|---|---|---|---|---|---|
| 23 | IDENTIFICAÇÃO EM LOCAL VISÍVEL - INTEGRIDADE | EXTERNO | Foi evidenciado que o equipamento possui identificação em local visível. | NADA CONSTA | - | |

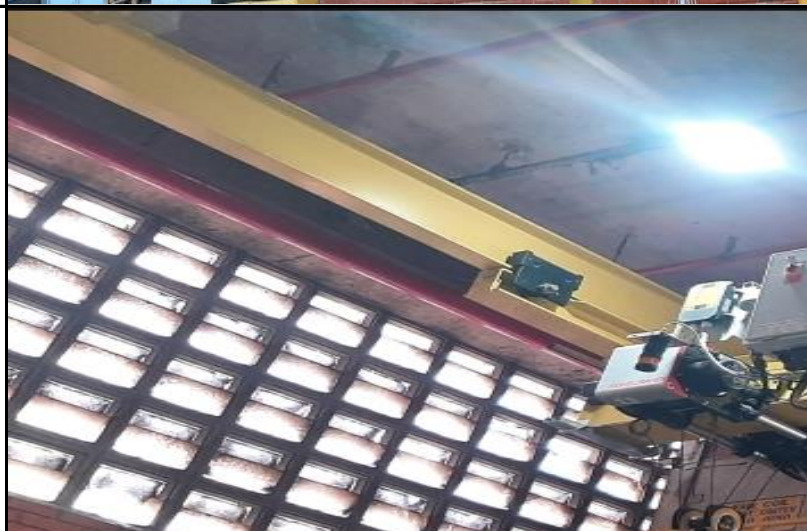
| <div><div><div><div>CONERGE</div><div>A Engenharia das NRs</div></div></div></div> | | RELATÓRIO DE INSPEÇÃO NR-11 | | | | <div></div> |
|---|---|---|---|---|---|---|
| 24 | TRILHOS LADO ESQUERDO - INTEGRIDADE | EXTERNO | Foi evidenciado que o equipamento encontra-se em bom estado de conservação. | NADA CONSTA | - | |

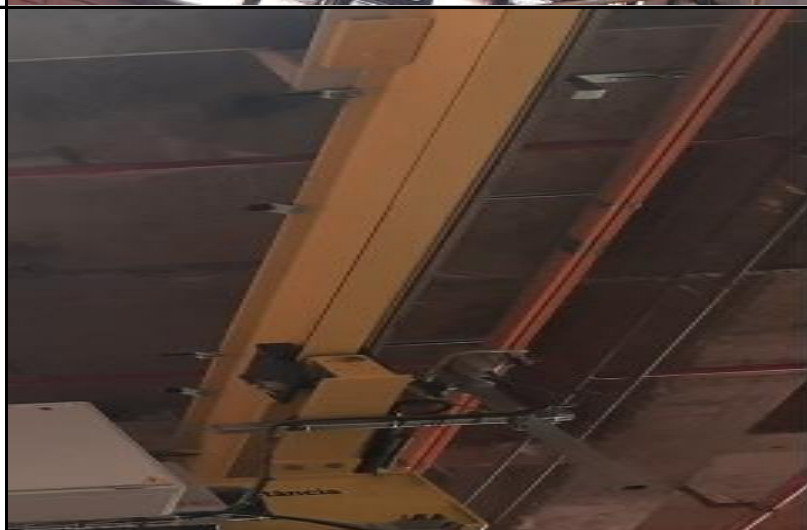
| <div><div><div><div>CONERGE</div><div>A Engenharia das NRs</div></div></div></div> | | RELATÓRIO DE INSPEÇÃO NR-11 | | | | <div></div> |
|---|---|---|---|---|---|---|
| 25 | TRILHOS LADO DIREITO - INTEGRIDADE | EXTERNO | Foi evidenciado que o equipamento encontra-se em bom estado de conservação. | NADA CONSTA | - | |

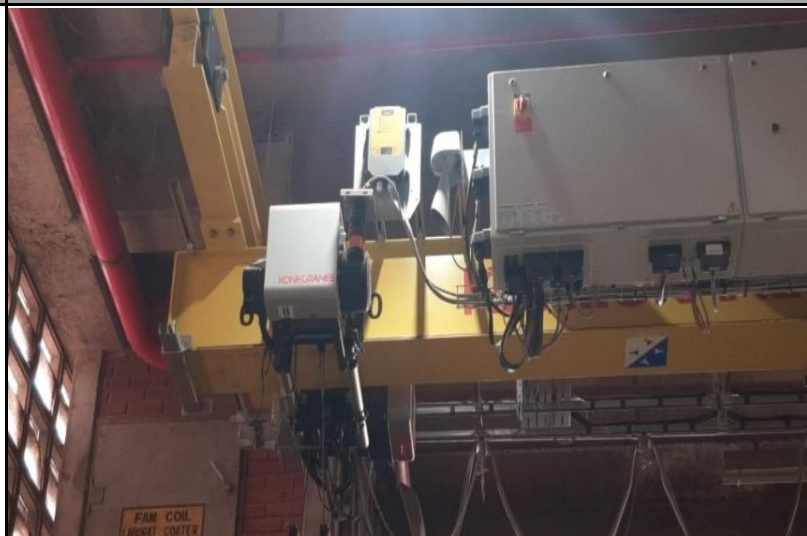
| <div><div></div><div>A Engenharia das NRs</div></div> | | RELATÓRIO DE INSPEÇÃO NR-11 | | | | <div><div></div></div> |
|---|---|---|---|---|---|---|
| 26 | BATENTE ESQUERDO - INTEGRIDADE | EXTERNO | Foi evidenciado que o equipamento encontra-se em bom estado de conservação. | NADA CONSTA | - | |

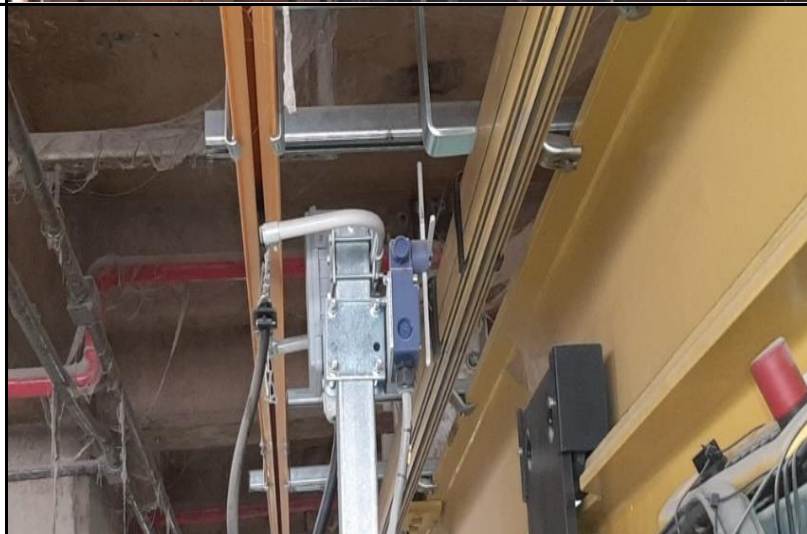
| <div><div></div><div>A Engenharia das NRs</div></div> | | RELATÓRIO DE INSPEÇÃO NR-11 | | | | <div><div></div></div> |
|---|---|---|---|---|---|---|
| 27 | BATENTE DIREITO - INTEGRIDADE | EXTERNO | Foi evidenciado que o equipamento encontra-se em bom estado de conservação. | NADA CONSTA | - | |

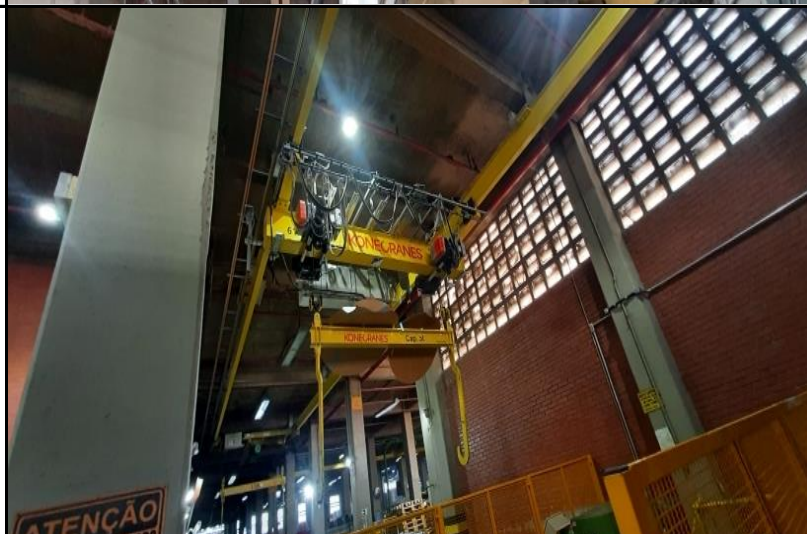
| <div><div></div><div>A Engenharia das NRs</div></div> | | RELATÓRIO DE INSPEÇÃO NR-11 | | | | <div><div></div></div> |
|---|---|---|---|---|---|---|
| 28 | GUARDA CORPO - INTEGRIDADE | EXTERNO | Foi evidenciado que o guarda corpo encontra-se em bom estado de conservação. | NADA CONSTA | - | |
