SUZANO	SUZANO PAPEL E CELULOSE	
RELATÓRIO DE INSPEÇÃO NR-11		Relatório 11-0942	Página 1
		Obra 10113	Revisão 0

INSPEÇÃO DE INTEGRIDADE CONFORME NR-11

302PTR001 - DEMAG 32 TON MP2 SECA

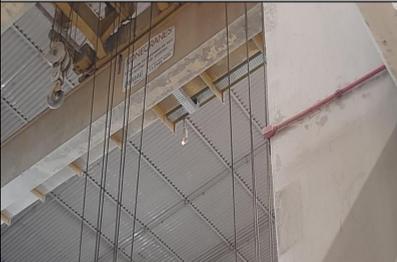
Nº	LOCAL INSPECIONADO	TIPO DE INSPEÇÃO	SITUAÇÃO ENCONTRADA	RECOMENDAÇÃO	PRIORIDADE	FOTO
1	TAG - IDENTIFICAÇÃO	EXTERNO	Foi evidenciado que o equipamento não possui identificação de TAG.	Necessário realizar instalação de identificação de equipamento.	P-1

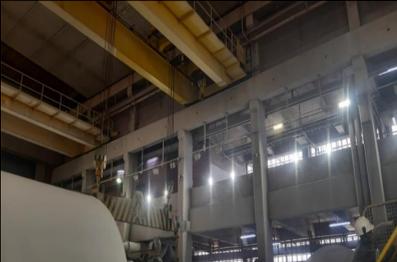
2	ILUMINAÇÃO - INTEGRIDADE	EXTERNO	Foi evidenciado que o equipamento encontra-se em estado de funcionamento.	NADA CONSTA	-

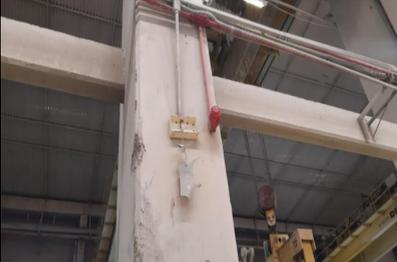
3	ILUMINAÇÃO DE EMERGÊNCIA - INTEGRIDADE	EXTERNO	Foi evidenciado que o equipamento encontra-se em bom estado de conservação.	NADA CONSTA	-

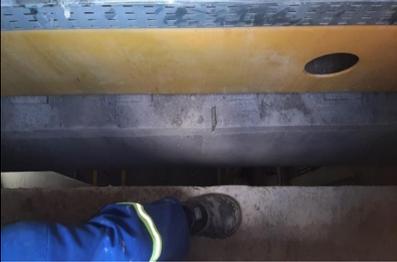
4	ÁREA DE ACESSO - INTEGRIDADE	EXTERNO	Foi evidenciado que a área de acesso encontra-se em estado de perigo para os funcionários.	Necessário realizar instalação de equipamento seguro para o acesso.	P-1

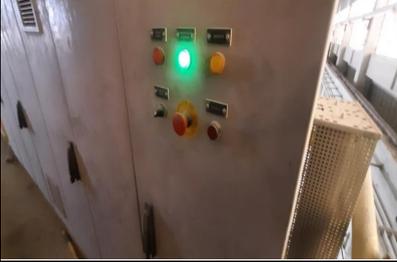
5	PAINEL ELÉTRICO - INTERGRIDADE	EXTERNO	Foi evidenciado que o equipamento encontra-se com ausência de sinalização.	Necessário realizar instalação de sinalização do equipamento.	P-1

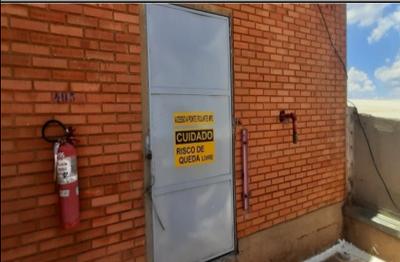
Nº	LOCAL INSPECIONADO	TIPO DE INSPEÇÃO	SITUAÇÃO ENCONTRADA	RECOMENDAÇÃO	PRIORIDADE	FOTO
6	DEMARCAÇÃO DA ÁREA - TRANSPORTE DE CARGA - INTEGRIDADE	EXTERNO	Foi evidenciado que o equipamento possui demarcação da área.	NADA CONSTA	-

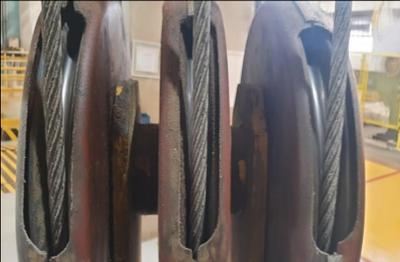
7	CABOS DE AÇO - INTEGRIDADE	EXTERNO	Foi evidenciado que o cabo de aço encontra-se em bom estado de conservação.	NADA CONSTA	-

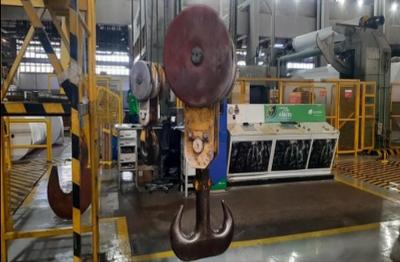
8	GANCHO DO MOITÃO 32T - INTEGRIDADE	EXTERNO	Foi evidenciado que o gancho do moitão encontra-se em bom estado de conservação.	NADA CONSTA	-

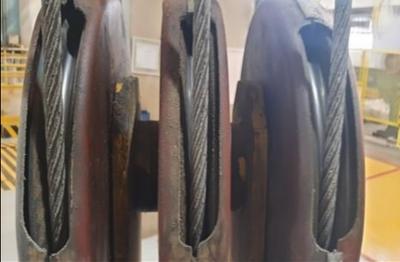
9	ROLDANAS - INTEGRIDADE	EXTERNO	Foi evidenciado que o equipamento encontra-se em bom estado de conservação.	NADA CONSTA	-

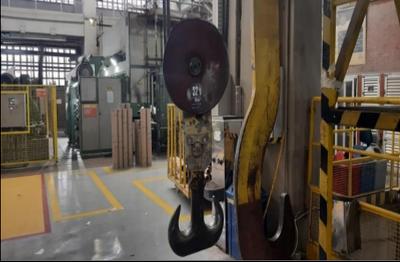
10	GANCHO MOITÃO - IDENTIFICAÇÃO CAPACIDADE	EXTERNO	Foi evidenciado que o equipamento possui identificação de capacidade.	NADA CONSTA	-

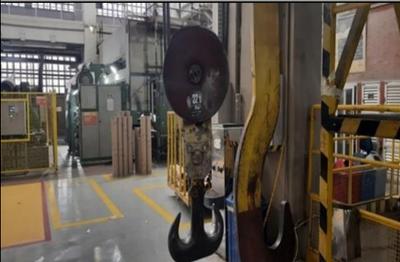
Nº	LOCAL INSPECIONADO	TIPO DE INSPEÇÃO	SITUAÇÃO ENCONTRADA	RECOMENDAÇÃO	PRIORIDADE	FOTO
11	GANCHO MOITÃO - TRAVA	EXTERNO	Foi evidenciado que o equipamento não possui trava de segurança.	Necessário instalar trava de segurança do equipamento conforme a norma.	P-1

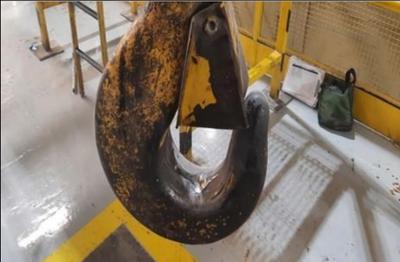
12	GANCHO DO MOITÃO 20T - INTEGRIDADE	EXTERNO	Foi evidenciado que o gancho do moitão encontra-se em bom estado de conservação.	NADA CONSTA	-

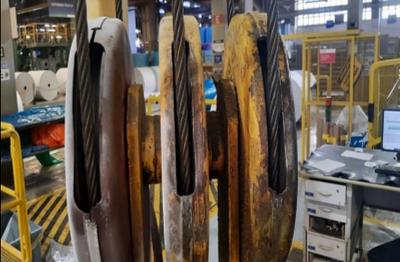
13	ROLDANAS - INTEGRIDADE	EXTERNO	Foi evidenciado que o equipamento encontra-se em bom estado de conservação.	NADA CONSTA	-

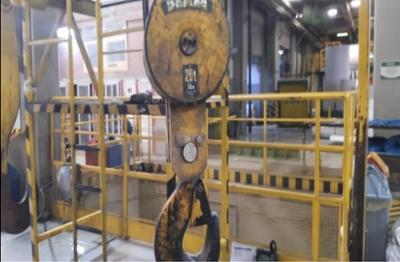
14	GANCHO MOITÃO - IDENTIFICAÇÃO CAPACIDADE	EXTERNO	Foi evidenciado que o equipamento possui identificação de capacidade.	NADA CONSTA	-

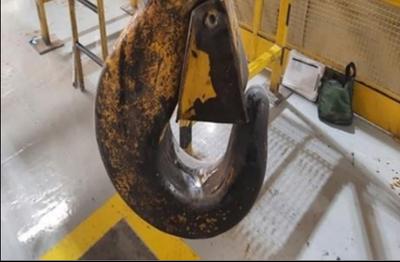
15	GANCHO MOITÃO - TRAVA	EXTERNO	Foi evidenciado que o equipamento encontra-se em bom estado de conservação.	NADA CONSTA	-

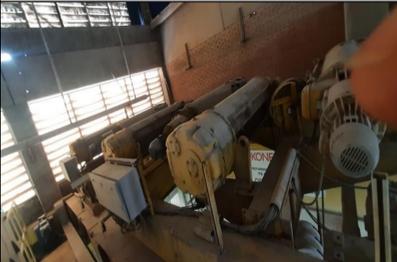
Nº	LOCAL INSPECIONADO	TIPO DE INSPEÇÃO	SITUAÇÃO ENCONTRADA	RECOMENDAÇÃO	PRIORIDADE	FOTO
16	DROMO - INTEGRIDADE	EXTERNO	Foi evidenciado que o equipamento encontra-se em bom estado de conservação.	NADA CONSTA	-

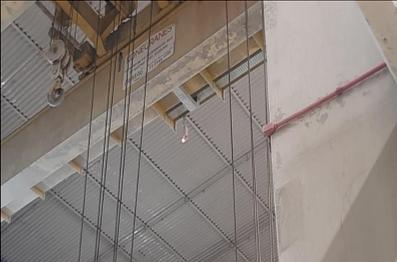
17	SINAL SONORO - INTEGRIDADE	EXTERNO	Foi evidenciado que a área possui instalação de sinal sonoro.	NADA CONSTA	-

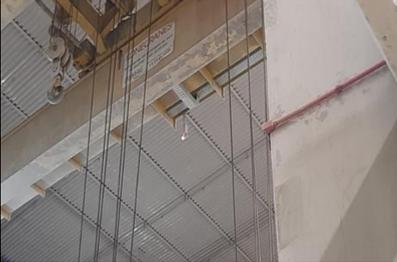
18	SINAL LUMINOSO - INTEGRIDADE	EXTERNO	Foi evidenciado que a área possui instalação de sinal luminoso.	NADA CONSTA	-

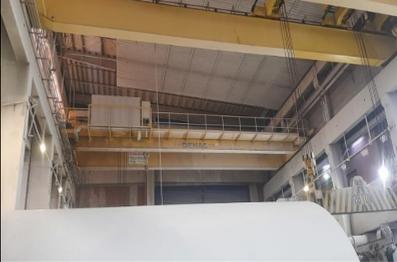
19	PLAQUETA - INTEGRIDADE	EXTERNO	Foi verificado que a ponte rolante possui plaquetas contendo seus dados técnicos.	NADA CONSTA	-

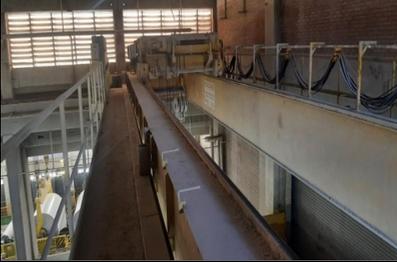
20	PASSARELA - INTEGRIDADE	EXTERNO	Foi evidenciado que a passarela encontra-se em bom estado de conservação.	NADA CONSTA	-

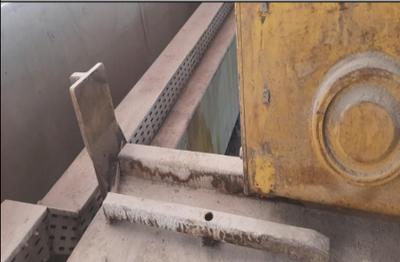
Nº	LOCAL INSPECIONADO	TIPO DE INSPEÇÃO	SITUAÇÃO ENCONTRADA	RECOMENDAÇÃO	PRIORIDADE	FOTO
21	RODAS - INTEGRIDADE	EXTERNO	Foi evidenciado que o equipamento encontra-se em bom estado de conservação.	NADA CONSTA	-

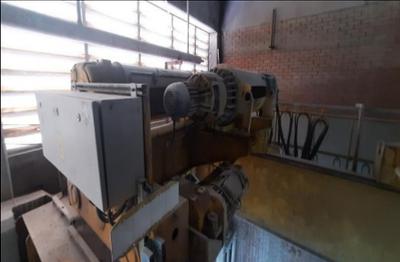
22	MOTOR - INTEGRIDADE	EXTERNO	Foi evidenciado que o equipamento encontra-se em bom estado de conservação.	NADA CONSTA	-

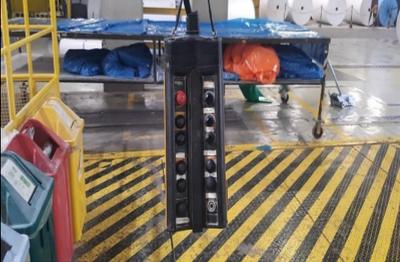
23	CONTROLE DE COMANDO - INTEGRIDADE	EXTERNO	Foi evidenciado que o equipamento encontra-se em bom estado de conservação.	NADA CONSTA	-

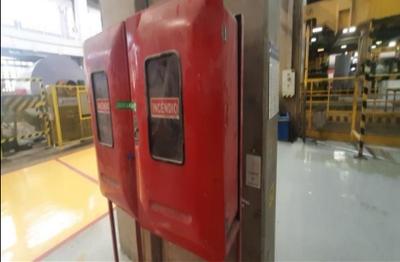
24	EXTINTOR DE INCÊNDIO - INTEGRIDADE	EXTERNO	A área de instalação da ponte possui extintor de incêndio.	NADA CONSTA	-

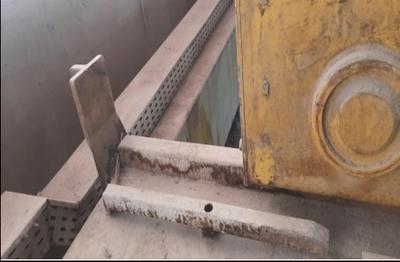
25	FIM DO CURSO DE IÇAMENTO - INTEGRIDADE	EXTERNO	Foi evidenciado que o equipamento encontra-se em bom estado de conservação.	NADA CONSTA	-

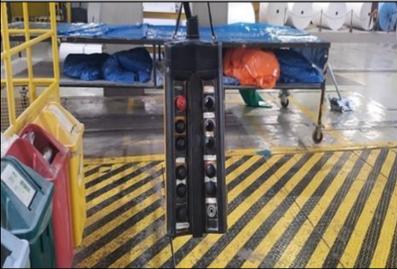
Nº	LOCAL INSPECIONADO	TIPO DE INSPEÇÃO	SITUAÇÃO ENCONTRADA	RECOMENDAÇÃO	PRIORIDADE	FOTO
26	BOTÃO DE EMERGÊNCIA- INTEGRIDADE	EXTERNO	Foi evidenciado que o equipamento possui botão de emergência.	NADA CONSTA	-

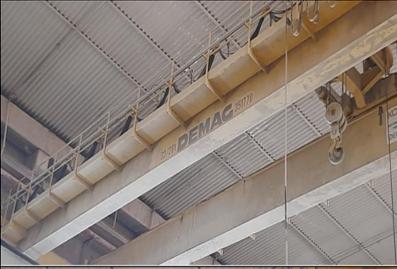
27	IDENTIFICAÇÃO DE CAPACIDADE - INTEGRIDADE	EXTERNO	Foi evidenciado que o equipamento possui identificação de capacidade.	NADA CONSTA	-

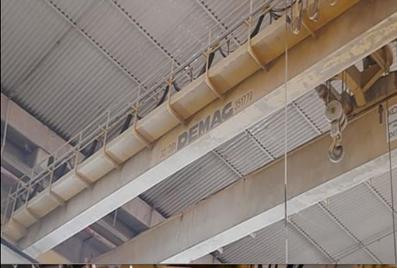
28	IDENTIFICAÇÃO EM LOCAL VISÍVEL - INTEGRIDADE	EXTERNO	Foi evidenciado que o equipamento possui identificação em local visível.	NADA CONSTA	-

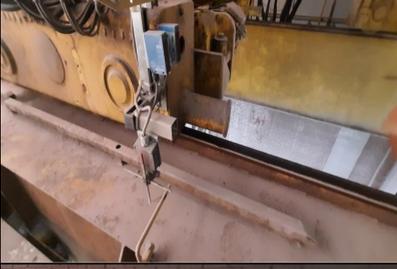
29	TRILHOS LADO ESQUERDO - INTEGRIDADE	EXTERNO	Foi evidenciado que o equipamento encontra-se em bom estado de conservação.	NADA CONSTA	-

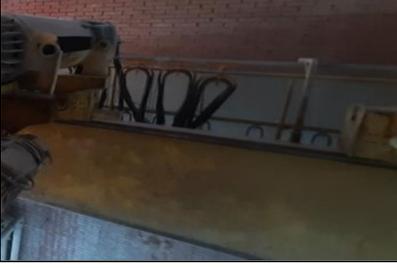
30	TRILHOS LADO DIREITO - INTEGRIDADE	EXTERNO	Foi evidenciado que o equipamento encontra-se em bom estado de conservação.	NADA CONSTA	-

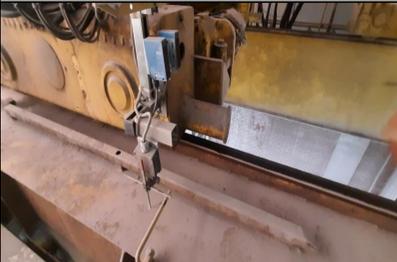
Nº	LOCAL INSPECIONADO	TIPO DE INSPEÇÃO	SITUAÇÃO ENCONTRADA	RECOMENDAÇÃO	PRIORIDADE	FOTO
31	BATENTE ESQUERDO - INTEGRIDADE	EXTERNO	Foi evidenciado que o equipamento encontra-se em bom estado de conservação.	NADA CONSTA	-

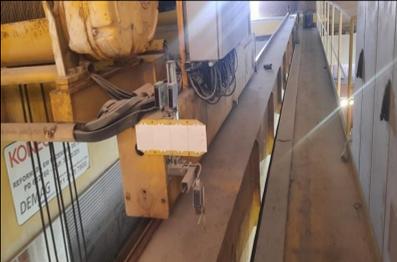
32	BATENTE DIREITO - INTEGRIDADE	EXTERNO	Foi evidenciado que o equipamento encontra-se em bom estado de conservação.	NADA CONSTA	-

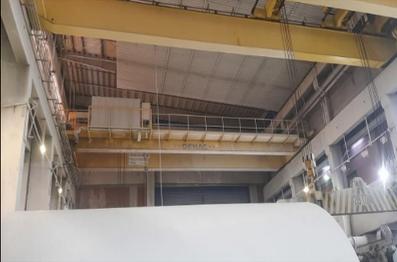
33	GUARDA CORPO - INTEGRIDADE	EXTERNO	Foi evidenciado que o guarda corpo encontra-se em bom estado de conservação.	NADA CONSTA	-
