SUZANO	SUZANO PAPEL E CELULOSE	
RELATÓRIO DE INSPEÇÃO NR-11		Relatório 11-0947	Página 1
		Obra 10113	Revisão 0

INSPEÇÃO DE INTEGRIDADE CONFORME NR-11

309PTR001 - DEMAG 30 TON MP1 P.ÚMIDA

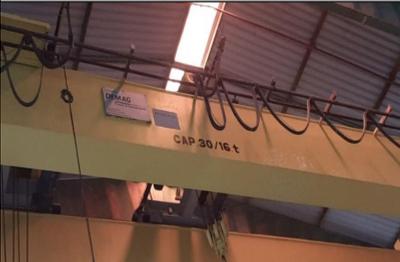
Nº	LOCAL INSPECIONADO	TIPO DE INSPEÇÃO	SITUAÇÃO ENCONTRADA	RECOMENDAÇÃO	PRIORIDADE	FOTO
1	TAG - IDENTIFICAÇÃO	EXTERNO	Foi evidenciado que o equipamento não possui identificação de TAG.	Necessário realizar instalação de identificação de equipamento.	P-1

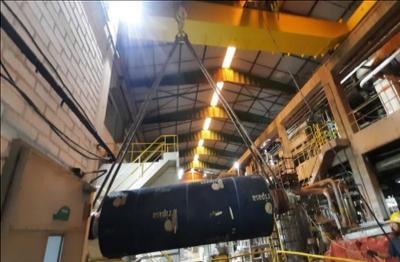
2	ILUMINAÇÃO - INTEGRIDADE	EXTERNO	Foi evidenciado que o equipamento encontra-se em estado de funcionamento.	NADA CONSTA	-

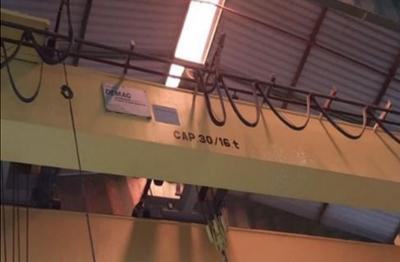
3	ILUMINAÇÃO DE EMERGÊNCIA - INTEGRIDADE	EXTERNO	Foi evidenciado que o equipamento não possui iluminação de emergência.	Necessário realizar instalação de iluminação de emergência.	P-1

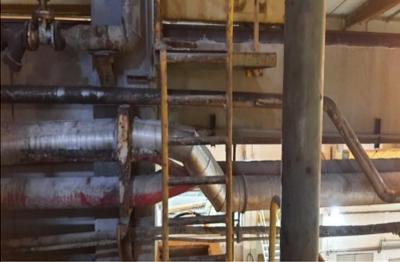
4	ÁREA DE ACESSO - INTEGRIDADE	EXTERNO	Foi evidenciado que a área de acesso encontra-se em bom estado de conservação.	NADA CONSTA	-

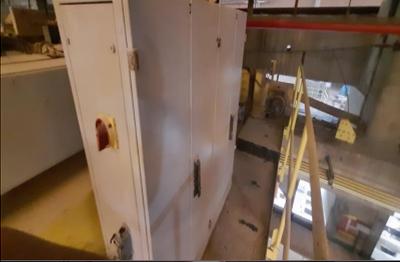
5	PAINEL ELÉTRICO - INTERGRIDADE	EXTERNO	Foi evidenciado que o equipamento encontra-se com ausência de sinalização.	Necessário realizar instalação de sinalização do equipamento.	P-1

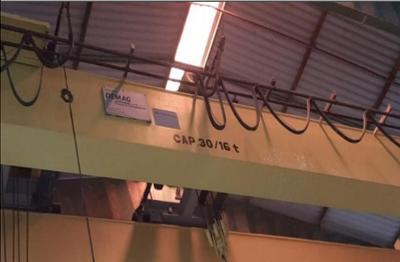
Nº	LOCAL INSPECIONADO	TIPO DE INSPEÇÃO	SITUAÇÃO ENCONTRADA	RECOMENDAÇÃO	PRIORIDADE	FOTO
6	DEMARCAÇÃO DA ÁREA - TRANSPORTE DE CARGA - INTEGRIDADE	EXTERNO	Foi evidenciado que o equipamento possui demarcação da área.	NADA CONSTA	-

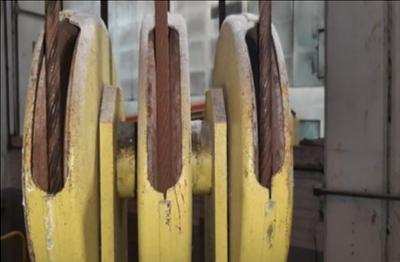
7	CABOS DE AÇO - INTEGRIDADE	EXTERNO	Foi evidenciado que o cabo de aço encontra-se com ausência de lubrificação.	Necessário realizar lubrificação periódica do equipamento.	P-3

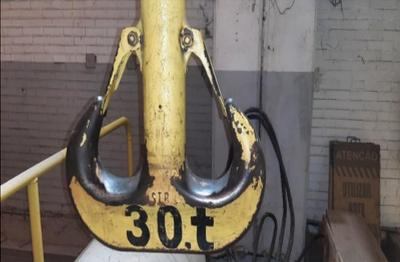
8	GANCHO DO MOITÃO 30T - INTEGRIDADE	EXTERNO	Foi evidenciado que o gancho do moitão encontra-se em bom estado de conservação.	NADA CONSTA	-

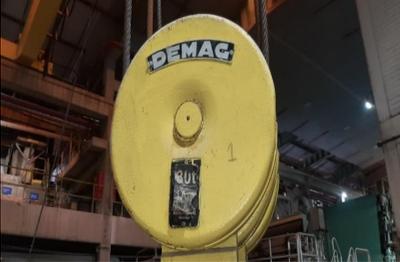
9	ROLDANAS - INTEGRIDADE	EXTERNO	Foi evidenciado que o equipamento encontra-se em bom estado de conservação.	NADA CONSTA	-

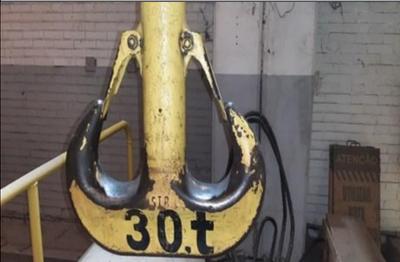
Nº	LOCAL INSPECIONADO	TIPO DE INSPEÇÃO	SITUAÇÃO ENCONTRADA	RECOMENDAÇÃO	PRIORIDADE	FOTO
11	GANCHO MOITÃO - TRAVA	EXTERNO	Foi evidenciado que o equipamento encontra-se em bom estado de conservação.	NADA CONSTA	-

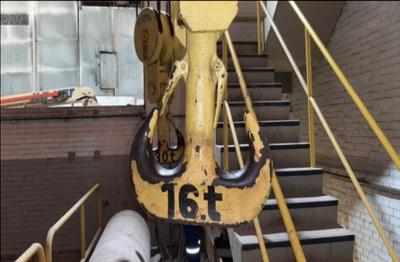
12	GANCHO DO MOITÃO 16T - INTEGRIDADE	EXTERNO	Foi evidenciado que o gancho do moitão encontra-se em bom estado de conservação.	NADA CONSTA	-

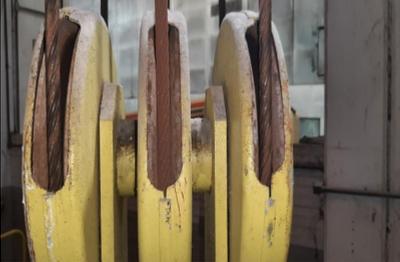
13	ROLDANAS - INTEGRIDADE	EXTERNO	Foi evidenciado que o equipamento encontra-se em com excesso de sujeira.	Necessário realizar tratamento e limpeza periódica.	P-3

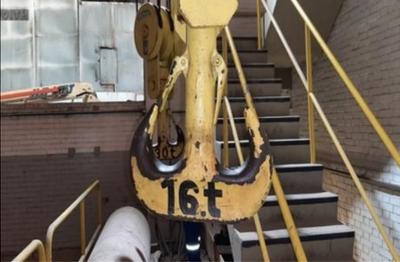
14	GANCHO MOITÃO - IDENTIFICAÇÃO CAPACIDADE	EXTERNO	Foi evidenciado que o equipamento possui identificação de capacidade.	NADA CONSTA	-

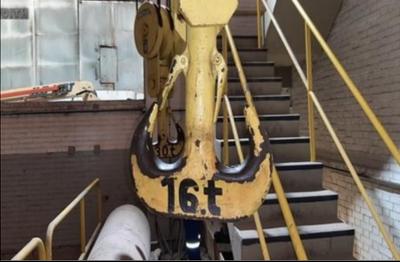
15	GANCHO MOITÃO - TRAVA	EXTERNO	Foi evidenciado que o equipamento encontra-se com defeito e em estado de não funcionamento.	Necessário realizar manutenção ou substituição da trava do moitão.	P-0

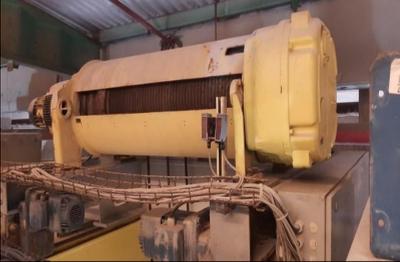
Nº	LOCAL INSPECIONADO	TIPO DE INSPEÇÃO	SITUAÇÃO ENCONTRADA	RECOMENDAÇÃO	PRIORIDADE	FOTO
16	DROMO - INTEGRIDADE	EXTERNO	Foi evidenciado que o equipamento encontra-se em bom estado de conservação.	NADA CONSTA	-

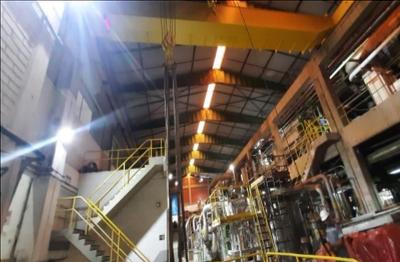
17	SINAL SONORO - INTEGRIDADE	EXTERNO	Foi evidenciado que a área não possui instalação de sinal sonoro.	Necessário realizar instalação de equipamento de sinal sonoro.	P-1

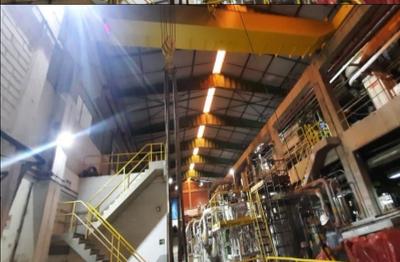
18	SINAL LUMINOSO - INTEGRIDADE	EXTERNO	Foi evidenciado que a área não possui instalação de sinal luminoso.	Necessário realizar instalação de equipamento de sinal luminoso.	P-1

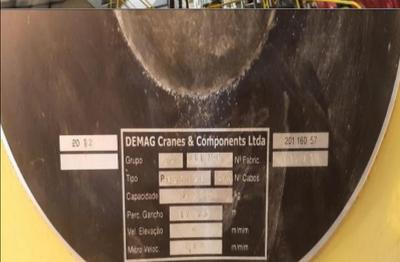
19	PLAQUETA - INTEGRIDADE	EXTERNO	Foi verificado que a ponte rolante possui plaquetas contendo seus dados técnicos.	NADA CONSTA	-

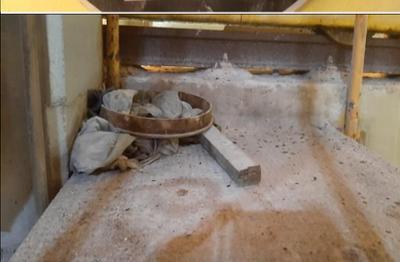
20	PASSARELA - INTEGRIDADE	EXTERNO	Foi evidenciado que a passarela encontra-se com excesso de sujeira.	Necessário realizar limpeza periódica da área.	P-3

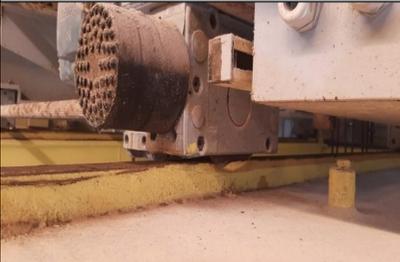
Nº	LOCAL INSPECIONADO	TIPO DE INSPEÇÃO	SITUAÇÃO ENCONTRADA	RECOMENDAÇÃO	PRIORIDADE	FOTO
21	RODAS - INTEGRIDADE	EXTERNO	Foi evidenciado que o equipamento encontra-se em bom estado de conservação.	NADA CONSTA	-

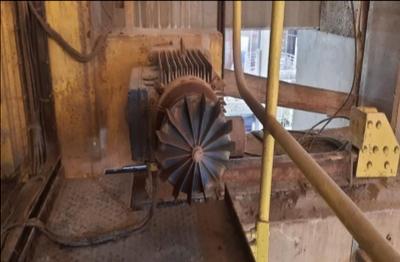
22	MOTOR - INTEGRIDADE	EXTERNO	Foi evidenciado que o equipamento encontra-se em bom estado de conservação.	NADA CONSTA	-

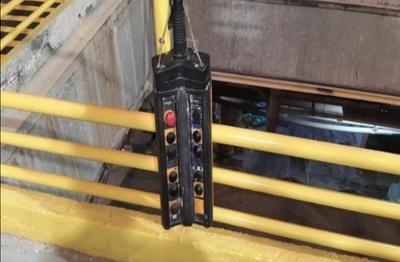
23	CONTROLE DE COMANDO - INTEGRIDADE	EXTERNO	Foi evidenciado que o equipamento encontra-se em bom estado de conservação.	NADA CONSTA	-

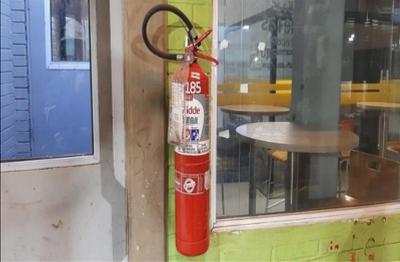
24	EXTINTOR DE INCÊNDIO - INTEGRIDADE	EXTERNO	A área de instalação da ponte possui extintor de incêndio.	NADA CONSTA	-

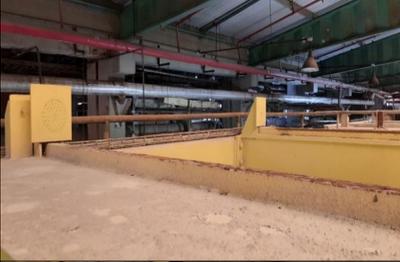
25	FIM DO CURSO DE IÇAMENTO - INTEGRIDADE	EXTERNO	Foi evidenciado que o equipamento encontra-se em bom estado de conservação.	NADA CONSTA	-

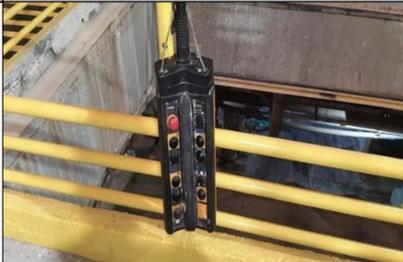
Nº	LOCAL INSPECIONADO	TIPO DE INSPEÇÃO	SITUAÇÃO ENCONTRADA	RECOMENDAÇÃO	PRIORIDADE	FOTO
26	BOTÃO DE EMERGÊNCIA- INTEGRIDADE	EXTERNO	Foi evidenciado que o equipamento possui botão de emergência.	NADA CONSTA	-

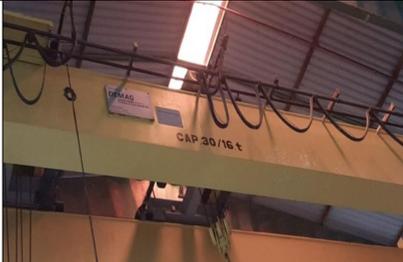
27	IDENTIFICAÇÃO DE CAPACIDADE - INTEGRIDADE	EXTERNO	Foi evidenciado que o equipamento possui identificação de capacidade.	NADA CONSTA	-

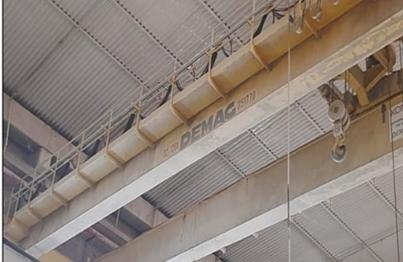
28	IDENTIFICAÇÃO EM LOCAL VISÍVEL - INTEGRIDADE	EXTERNO	Foi evidenciado que o equipamento não possui identificação em local visível.	Necessário realizar instalação de identificação em local de fácil visibilidade.	P-1

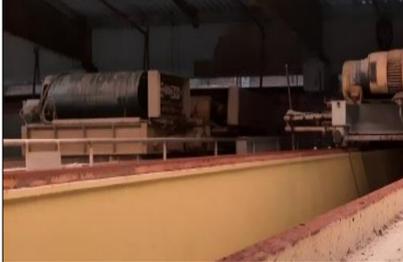
29	TRILHOS LADO ESQUERDO - INTEGRIDADE	EXTERNO	Foi evidenciado que o equipamento encontra-se em bom estado de conservação.	NADA CONSTA	-

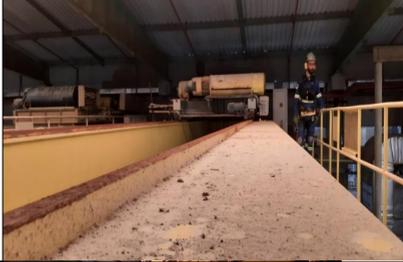
30	TRILHOS LADO DIREITO - INTEGRIDADE	EXTERNO	Foi evidenciado que o equipamento encontra-se em bom estado de conservação.	NADA CONSTA	-

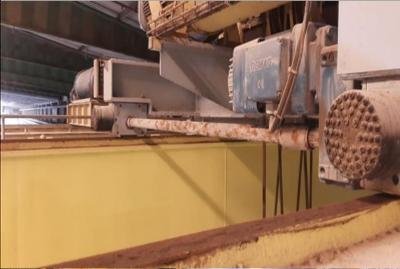
Nº	LOCAL INSPECIONADO	TIPO DE INSPEÇÃO	SITUAÇÃO ENCONTRADA	RECOMENDAÇÃO	PRIORIDADE	FOTO
31	BATENTE ESQUERDO - INTEGRIDADE	EXTERNO	Foi evidenciado que o equipamento encontra-se em bom estado de conservação.	NADA CONSTA	-

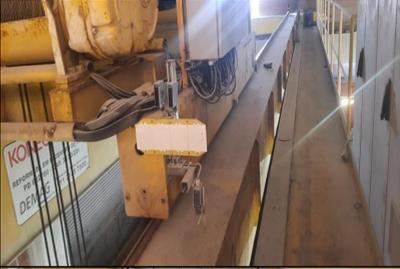
32	BATENTE DIREITO - INTEGRIDADE	EXTERNO	Foi evidenciado que o equipamento encontra-se em bom estado de conservação.	NADA CONSTA	-

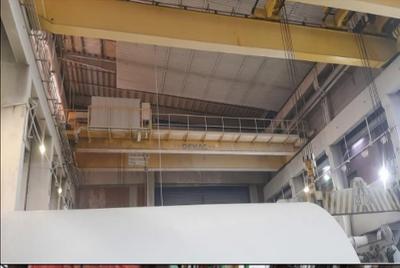
33	GUARDA CORPO - INTEGRIDADE	EXTERNO	Foi evidenciado que o guarda corpo encontra-se em bom estado de conservação.	NADA CONSTA	-

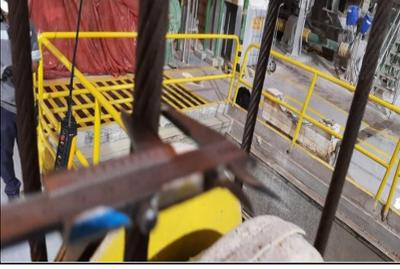
34	CABO DE AÇO DIMENSIONAL	EXTERNO	Foi realizado o dimensional do cabo de aço pela CONERGE.	NADA CONSTA	-

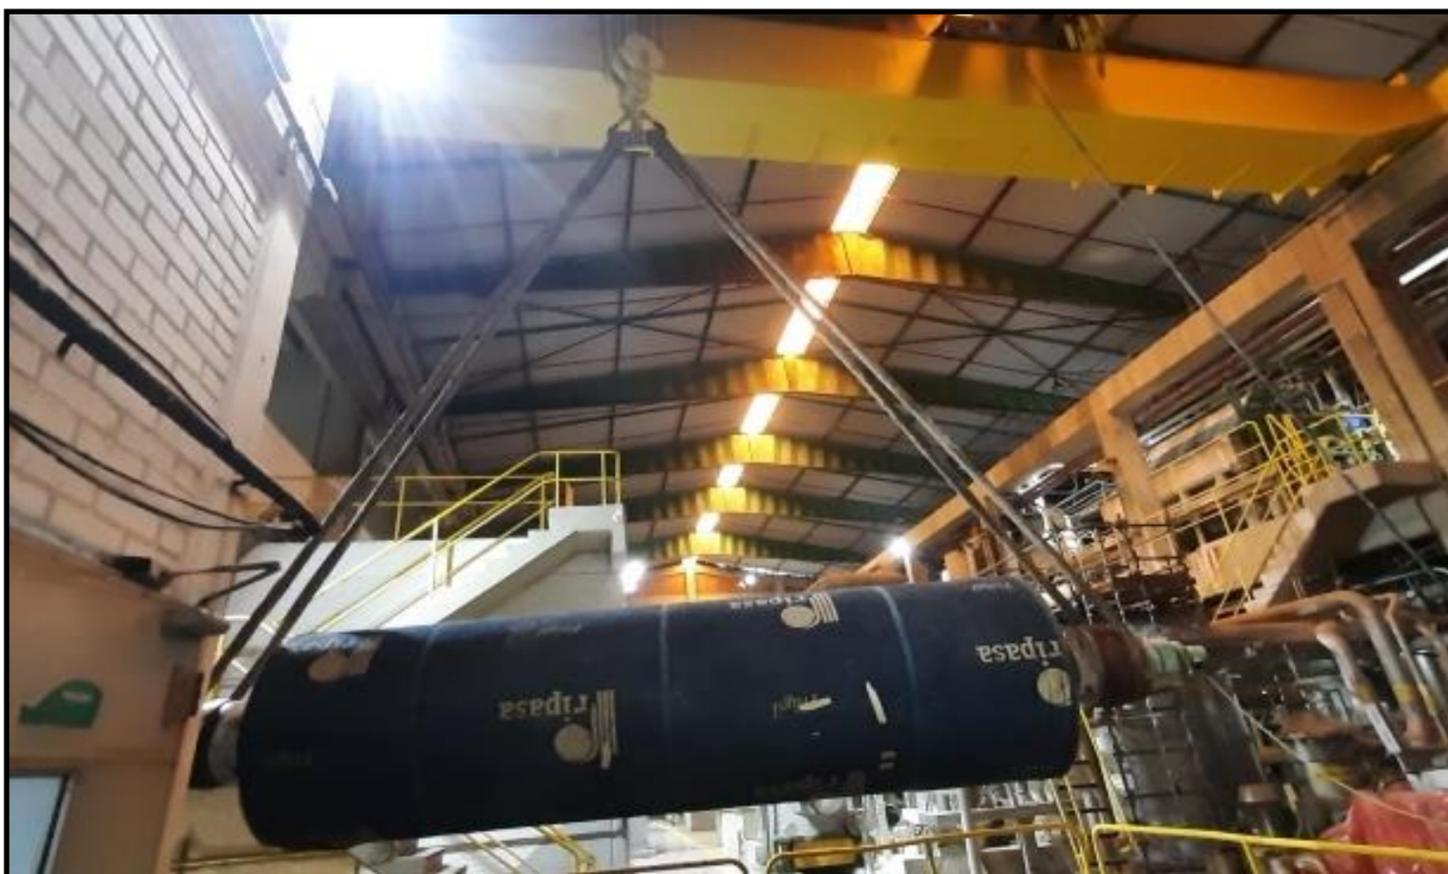
Foi realizado teste de carga estática operacional na ponte rolante
LAUDO : APROVADO

Durante a inspeção, foi realizado Teste por Carga obtendo resultados satisfatórios.
