SUZANO	SUZANO PAPEL E CELULOSE	
RELATÓRIO DE INSPEÇÃO NR-11		Relatório 11-0941	Página 1
		Obra 10113	Revisão 0

INSPEÇÃO DE INTEGRIDADE CONFORME NR-11

309PTR002 - DEMAG 15 TON MP1 SECA

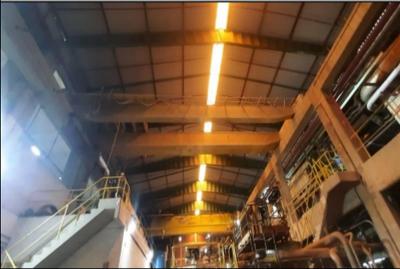
Nº	LOCAL INSPECIONADO	TIPO DE INSPEÇÃO	SITUAÇÃO ENCONTRADA	RECOMENDAÇÃO	PRIORIDADE	FOTO
1	PONTE ROLANTE - INTEGRIDADE	EXTERNO	Foi evidenciado que a ponte rolante está em bom estado de conservação.	NADA CONSTA	-

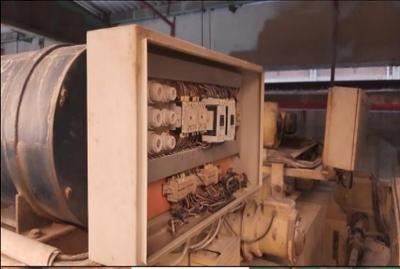
2	PAINEL ELÉTRICO - INTEGRIDADE	REQUISITO LEGAL	Foi evidenciado que o quadro elétrico encontra-se sem sinalização, e com a porta de acesso aberta.	Necessário instalar sinalização do painel quanto ao perigo de choque elétrico e restrição de acesso por pessoas não autorizadas de acordo, além de possuir porta de acesso mantida permanentemente fechada de acordo com o item 12.3.5 alínea a) e b) da NR-12.	P-1

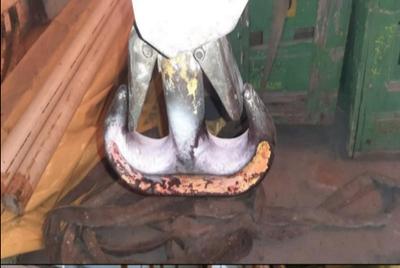
3	GANCHO DO MOITÃO - INTEGRIDADE	EXTERNO	Foi evidenciado que os ganchos estão em conformidade.	NADA CONSTA	-

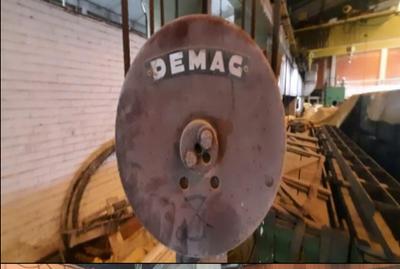
4	ROLDANAS - INTEGRIDADE	EXTERNO	Foi evidenciado que as roldanas estão em boas condições.	NADA CONSTA	-

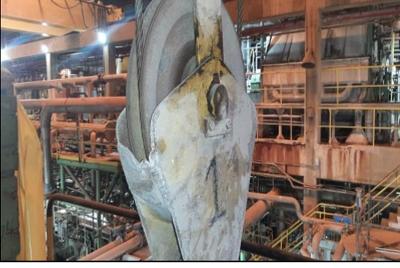
5	GANCHO MOITÃO - IDENTIFICAÇÃO CAPACIDADE	EXTERNO	Foi evidenciado que os ganchos não estão com identificação de capacidade.	Necessário providenciar identificação de capacidade nos ganchos.	P-1

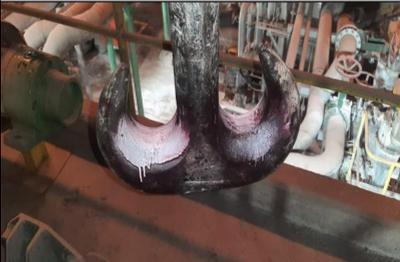
Nº	LOCAL INSPECIONADO	TIPO DE INSPEÇÃO	SITUAÇÃO ENCONTRADA	RECOMENDAÇÃO	PRIORIDADE	FOTO
6	GANCHO MOITÃO - TRAVA	EXTERNO	Foi evidenciado que os ganchos não apresentam devida trava de segurança.	Necessário providenciar instalação das travas de segurança no gancho.	P-1

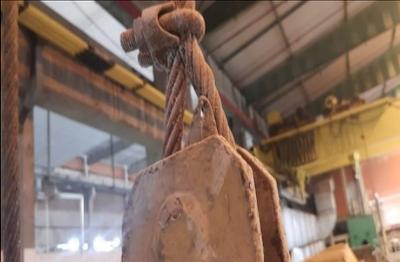
7	SAPATILHO MOITÃO - INTEGRIDADE	EXTERNO	Foi evidenciado que o sapatilho do moitão encontra-se em estado de deformação.	Necessário adequar sapatilho do moitão.	P-1

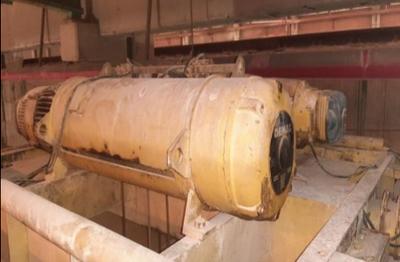
8	DROMO - INTEGRIDADE	EXTERNO	Foi evidenciado que o dromo está em bom estado de conservação.	NADA CONSTA	-

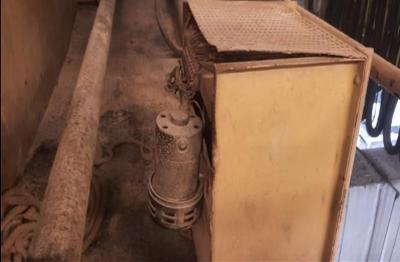
9	SINAL SONORO - INTEGRIDADE	EXTERNO	Foi evidenciado que o sinal sonoro está funcionando conforme norma.	NADA CONSTA	-

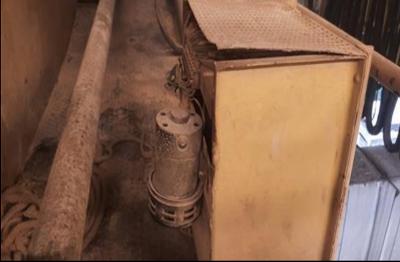
10	SINAL LUMINOSO - INTEGRIDADE	EXTERNO	Foi evidenciado que o sinal luminoso não encontra-se instalado no equipamento.	Necessário realizar a instalação do sinal luminoso.	P-2

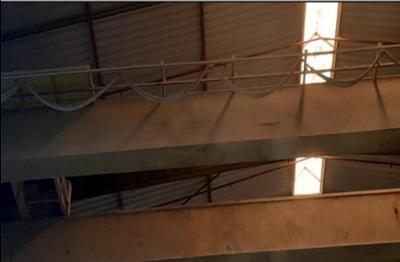
Nº	LOCAL INSPECIONADO	TIPO DE INSPEÇÃO	SITUAÇÃO ENCONTRADA	RECOMENDAÇÃO	PRIORIDADE	FOTO
11	PLAQUETA - INTEGRIDADE	EXTERNO	Foi evidenciado que a plaqueta está ilegível	Necessário providenciar plaqueta de identificação da ponte rolante conforme a norma.	P-1

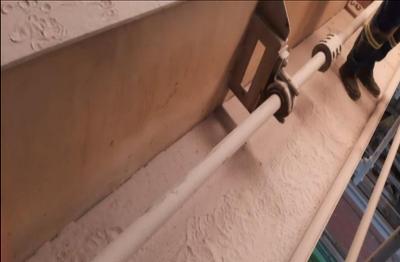
12	PASSARELA - INTEGRIDADE	EXTERNO	Foi evidenciado que o eixo cardan atravessa a passarela .	Necessário realizar a proteção do eixo, a fim de evitar riscos de acidente.	P-0

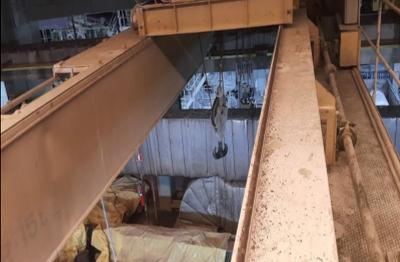
13	RODAS - INTEGRIDADE	EXTERNO	Foi evidenciado que as rodas estão em condições seguras.	NADA CONSTA	-

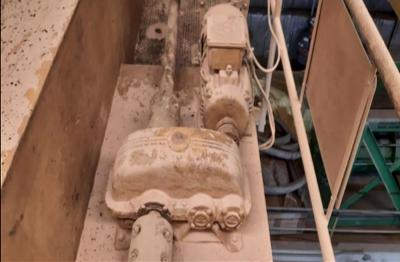
14	MOTOR - INTEGRIDADE	EXTERNO	Foi evidenciado que o motor encontra-se com o eixo exposto.	Necessário instalar proteção no eixo do motor.	P-0

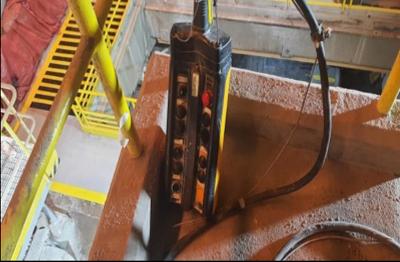
15	CONTROLE DE COMANDO - INTEGRIDADE	EXTERNO	Foi evidenciado que o controle de comando está funcionando corretamente.	NADA CONSTA	-

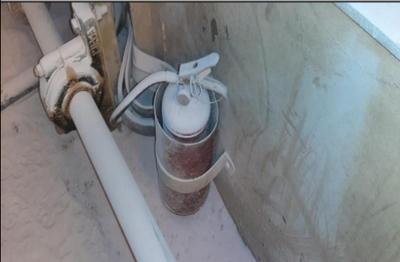
Nº	LOCAL INSPECIONADO	TIPO DE INSPEÇÃO	SITUAÇÃO ENCONTRADA	RECOMENDAÇÃO	PRIORIDADE	FOTO
16	EXTINTOR DE INCÊNDIO - INTEGRIDADE	EXTERNO	Foi evidenciado que possui extintor de incêndio no local.	NADA CONSTA	-

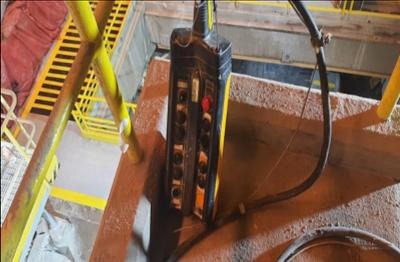
17	BOTÃO DE EMERGÊNCIA - INTEGRIDADE	EXTERNO	Foi evidenciado que o botão de emergência está funcionando corretamente.	NADA CONSTA	-

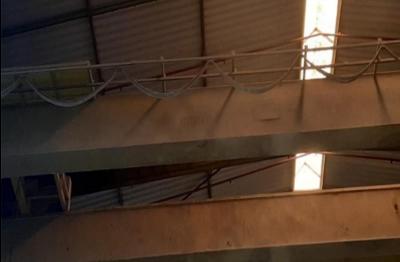
18	IDENTIFICAÇÃO DE CAPACIDADE	EXTERNO	Foi evidenciado que não possui identificação de capacidade máxima	Necessário providenciar identificação de capacidade da carga.	P-1

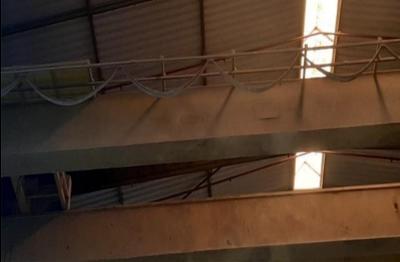
19	IDENTIFICAÇÃO EM LOCAL VISÍVEL	EXTERNO	Foi evidenciado que não possui identificação em local visível.	Necessário providenciar identificação em local visível.	P-2

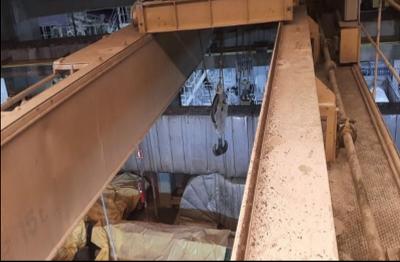
20	TRILHOS - INTEGRIDADE	EXTERNO	Foi evidenciado que os trilhos estão em boas condições.	NADA CONSTA	-

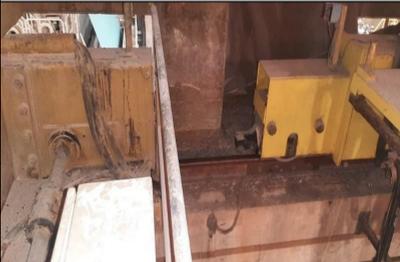
Nº	LOCAL INSPECIONADO	TIPO DE INSPEÇÃO	SITUAÇÃO ENCONTRADA	RECOMENDAÇÃO	PRIORIDADE	FOTO
21	TRILHOS DO DROMO - INTEGRIDADE	EXTERNO	Foi evidenciado que os trilhos estão em boas condições.	NADA CONSTA	-

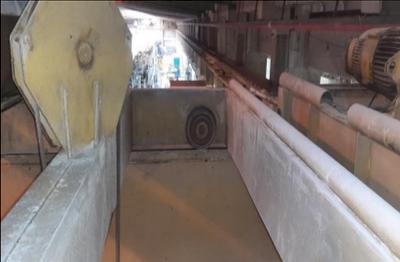
22	CABOS DE AÇO - INTEGRIDADE	EXTERNO	Foi evidenciado que a ponte rolante está em bom estado de conservação.	NADA CONSTA	-

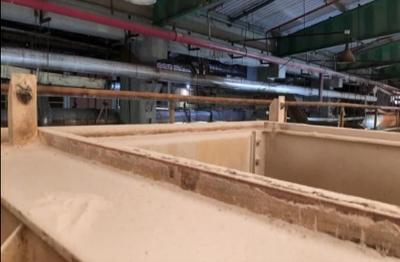
23	BATENTE ESQUERDO - INTEGRIDADE	EXTERNO	Foi evidenciado que o equipamento encontra-se em estado de deformação.	Necessário adequar batente do equipamento.	P-1

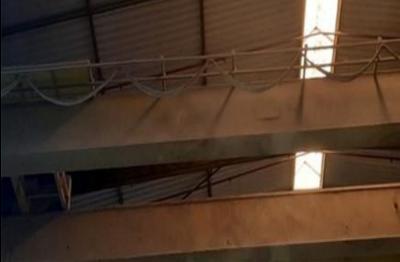
24	VIGAS - INTEGRIDADE	EXTERNO	Foi evidenciado que as vigas estão em bom estado de conservação.	NADA CONSTA	-

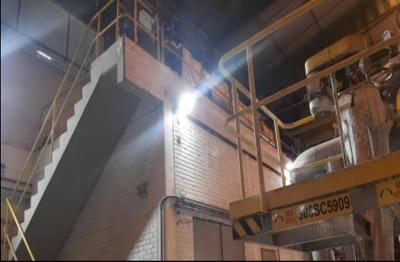
25	GUARDA CORPO - INTEGRIDADE	EXTERNO	Foi evidenciado que guarda-corpo está em condições seguras.	NADA CONSTA	-

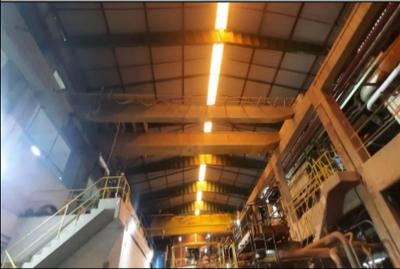
Nº	LOCAL INSPECIONADO	TIPO DE INSPEÇÃO	SITUAÇÃO ENCONTRADA	RECOMENDAÇÃO	PRIORIDADE	FOTO
26	ILUMINAÇÃO - INTEGRIDADE	EXTERNO	Foi evidenciado que o equipamento possui iluminação.	NADA CONSTA	-

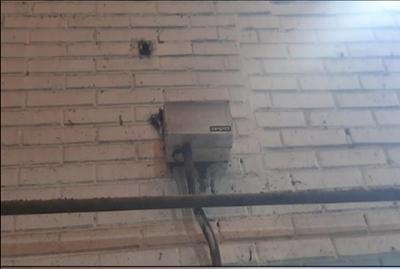
27	ILUMINAÇÃO DE EMERGÊNCIA - INTEGRIDADE	EXTERNO	Foi evidenciado que o equipamento possui iluminação de emergência.	NADA CONSTA	-

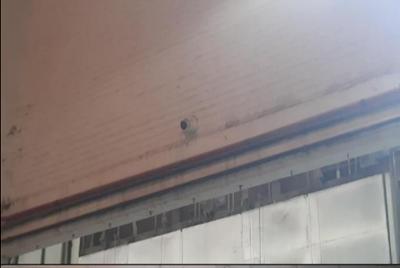
28	MONITORAMENTO - INTEGRIDADE	EXTERNO	Foi evidenciado que o equipamento possui monitoramento.	NADA CONSTA	-

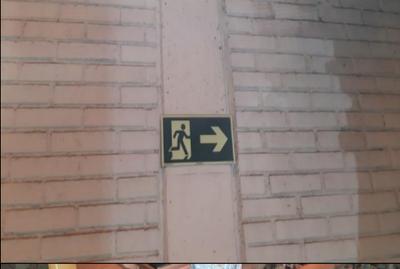
29	SAÍDA DE EMERGÊNCIA - INTEGRIDADE	EXTERNO	Foi evidenciado que o equipamento possui sinalização de saída de emergência.	NADA CONSTA	-

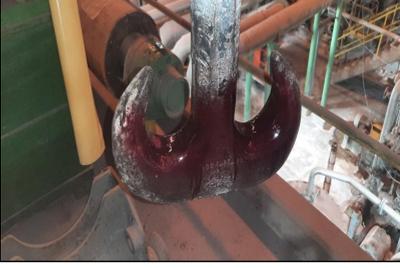
30	ENSAIO DE LP	EXTERNO	Foi evidenciado que foi realizado o ensaio de LP (Líquido Penetrante) no equipamento.	NADA CONSTA	-

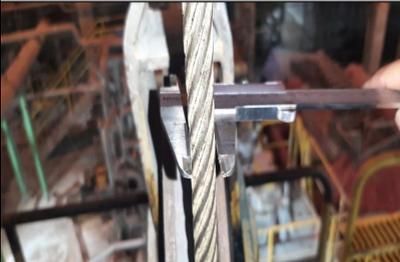
Nº	LOCAL INSPECIONADO	TIPO DE INSPEÇÃO	SITUAÇÃO ENCONTRADA	RECOMENDAÇÃO	PRIORIDADE	FOTO
31	CABO DE AÇO - DIMENSIONAL	EXTERNO	Foi evidenciado que foi realizado o dimensional do cabo de aço no equipamento.	NADA CONSTA	-

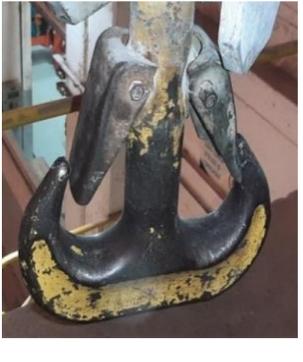
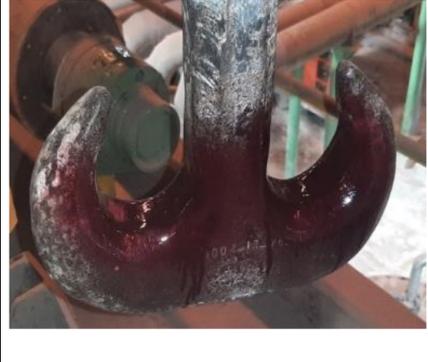
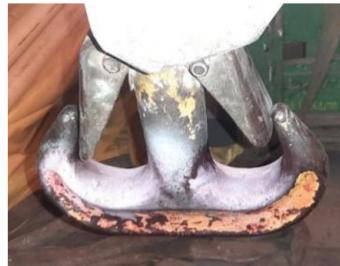
X	
ANTES	DURANTE	DEPOIS

Foi realizado Líquido Penetrante conforme consta na tabela abaixo.
LAUDO: APROVADO

LOCAL EXAMINADO	LOCALIZAÇÃO	TIPO DE DESCONTINUIDADE	LARGURA (mm)	COMPRIMENTO (mm)	LAUDO	
					A	R
Junta 1	ACABAMENTO	ND	-	-	X
