| RELATÓRIO DE INSPEÇÃO<br>NR-11 | | Relatório 11-0944 | Página 1 |

# INSPEÇÃO DE INTEGRIDADE CONFORME NR-11

## SUZANO PAPEL E CELULOSE

### 309PTR003 - DEMAG 45 TON MP1 SAI ENROLADEIRA

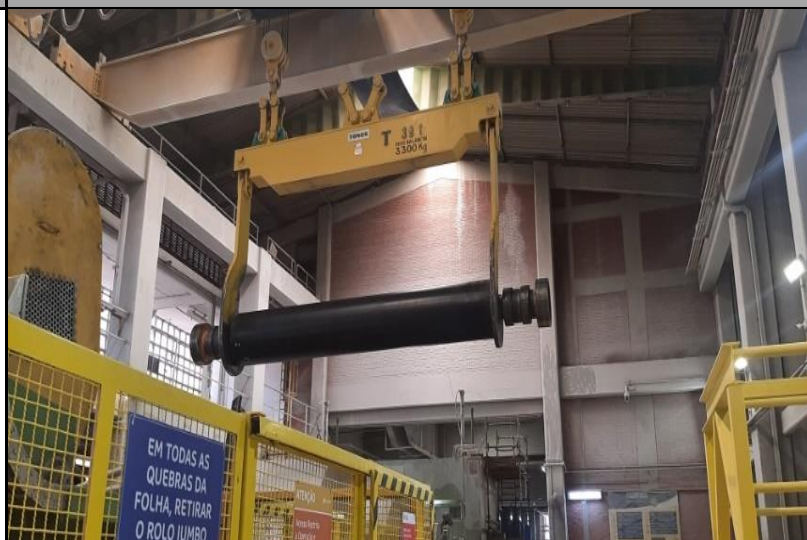
| <div><div>CONERGE</div><div>A Engenharia das NRs</div></div> | | RELATÓRIO DE INSPEÇÃO NR-11 | | | | <div><div></div><div>suzano</div></div> |
|---|---|---|---|---|---|---|
| 1 | TAG - IDENTIFICAÇÃO | EXTERNO | Foi evidenciado que o equipamento não possui identificação de TAG | Necessário realizar instalação de identificação de equipamento. | P-1 | |

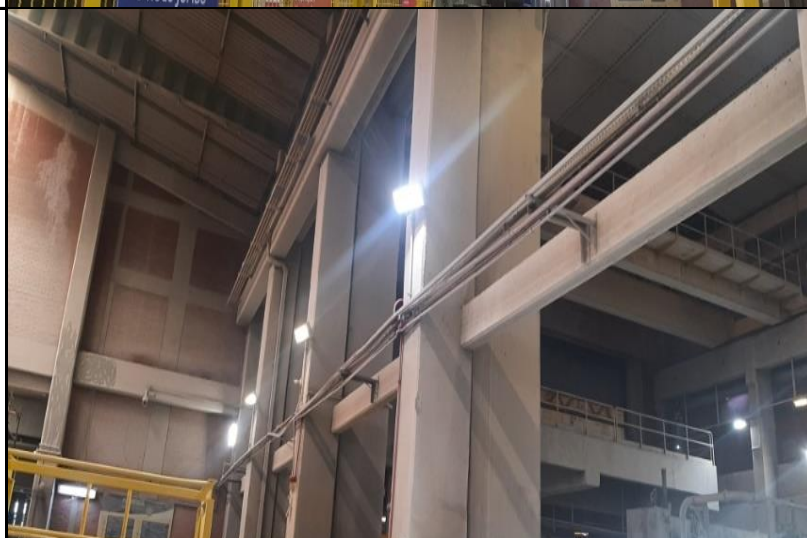
| <div><div>CONERGE</div><div>A Engenharia das NRs</div></div> | | RELATÓRIO DE INSPEÇÃO NR-11 | | | | <div><div></div><div>suzano</div></div> |
|---|---|---|---|---|---|---|
| 2 | ILUMINAÇÃO- INTEGRIDADE | EXTERNO | Foi evidenciado que o equipamento encontra-se em estado de funcionamento. | NADA CONSTA | - | |

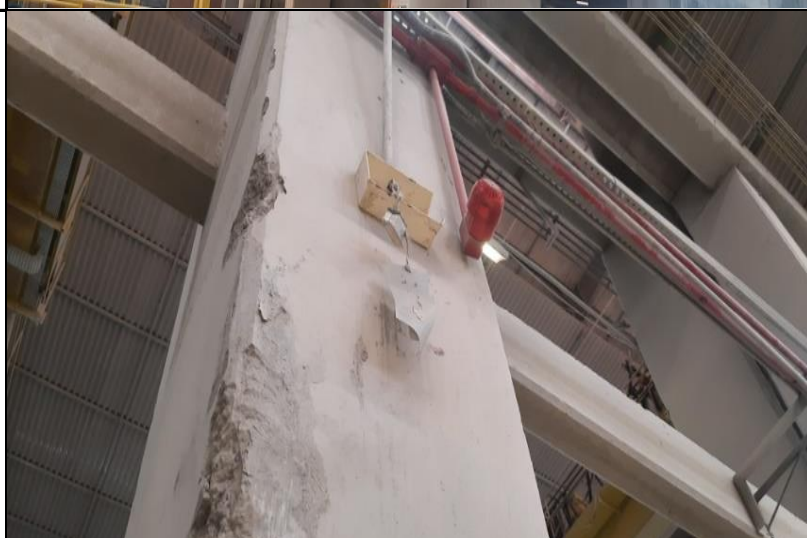
| <div><div>CONERGE</div><div>A Engenharia das NRs</div></div> | | RELATÓRIO DE INSPEÇÃO NR-11 | | | | <div><div></div><div>suzano</div></div> |
|---|---|---|---|---|---|---|
| 3 | ILUMINAÇÃO DE EMERGÊNCIA- INTEGRIDADE | EXTERNO | Foi evidenciado que o equipamento encontra-se em bom estado de conservação. | NADA CONSTA | - | |

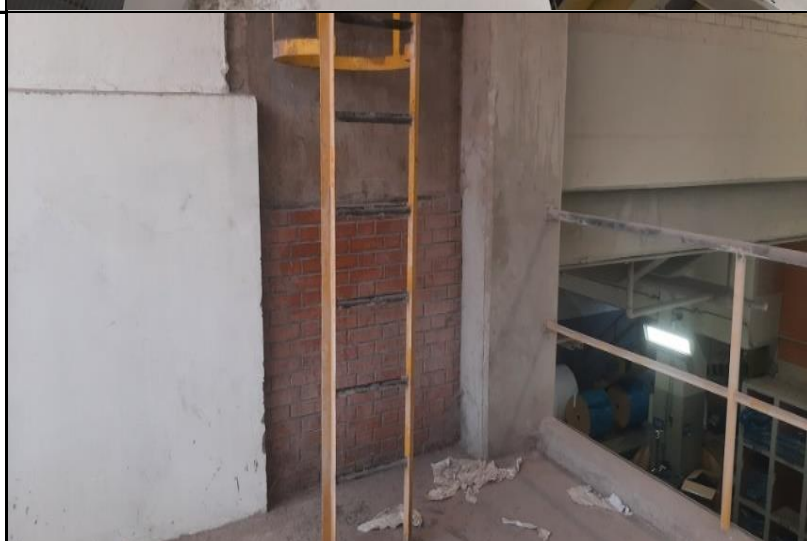
| <div><div>CONERGE</div><div>A Engenharia das NRs</div></div> | | RELATÓRIO DE INSPEÇÃO NR-11 | | | | <div><div></div><div>suzano</div></div> |
|---|---|---|---|---|---|---|
| 4 | ÁREA DE ACESSO - INTEGRIDADE | EXTERNO | Foi evidenciado que a área de acesso encontra-se em bom estado de conservação. | NADA CONSTA | - | |

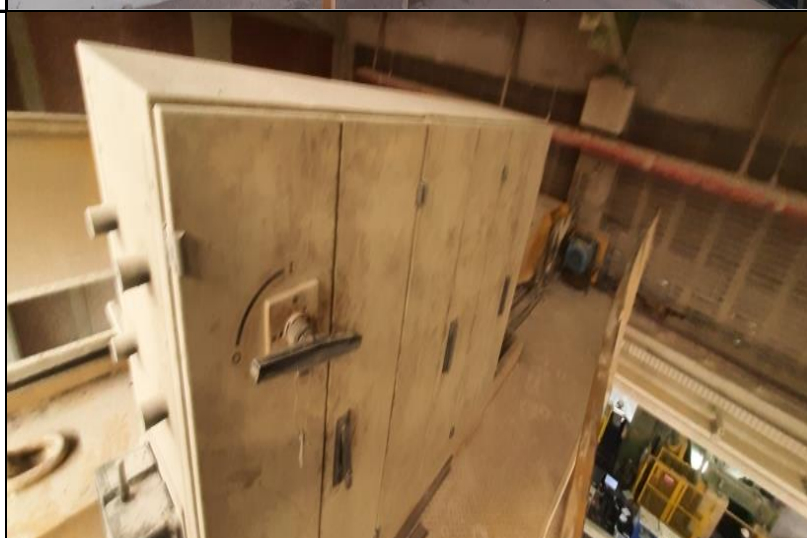
| <div><div>CONERGE</div><div>A Engenharia das NRs</div></div> | | RELATÓRIO DE INSPEÇÃO NR-11 | | | | <div><div></div><div>suzano</div></div> |
|---|---|---|---|---|---|---|
| 5 | PAINEL ELÉTRICO - INTERGRIDADE | EXTERNO | Foi evidenciado que o equipamento encontra-se com ausência de sinalização. | Necessário realizar instalação de sinalização de equipamento. | P-1 | |

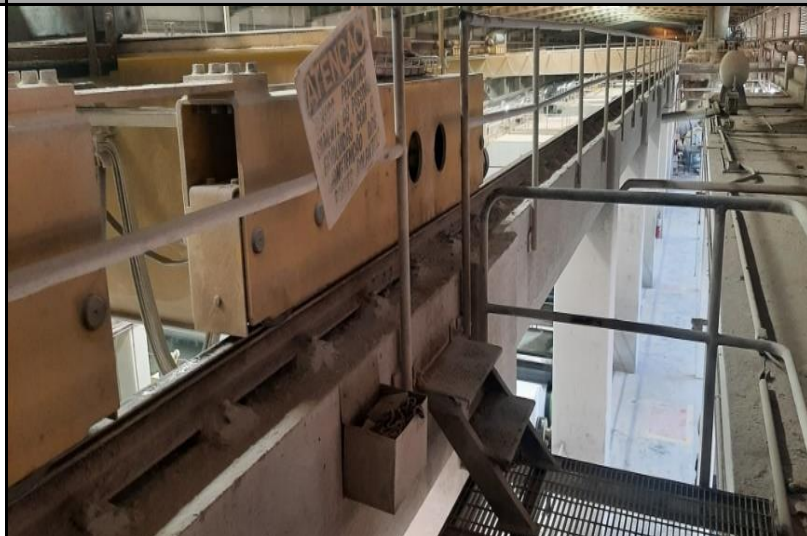
| <div><div></div><div>CONERGE</div><div>A Engenharia das NRs</div></div> | | RELATÓRIO DE INSPEÇÃO NR-11 | | | | <div></div> <div>suzano</div> |
|---|---|---|---|---|---|---|
| 6 | DEMARCAÇÃO DA ÁREA - TRANSPORTE DE CARGA - INTEGRIDADE | EXTERNO | Foi evidenciado que o equipamento possui demarcação da área. | NADA CONSTA | - | |

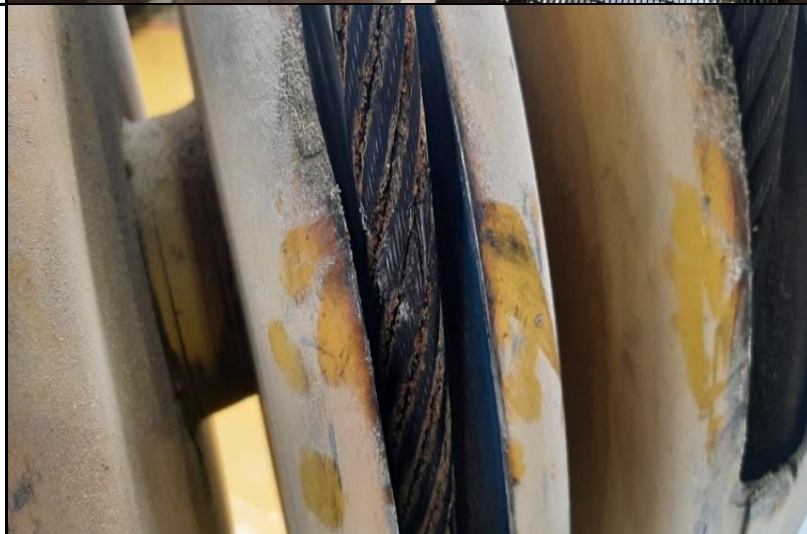
| <div><div></div><div>CONERGE</div><div>A Engenharia das NRs</div></div> | | RELATÓRIO DE INSPEÇÃO NR-11 | | | | <div></div> <div>suzano</div> |
|---|---|---|---|---|---|---|
| 7 | CABOS DE AÇO - INTEGRIDADE | EXTERNO | Foi evidenciado que o cabo de aço encontra-se em bom estado de conservação. | NADA CONSTA | - | |

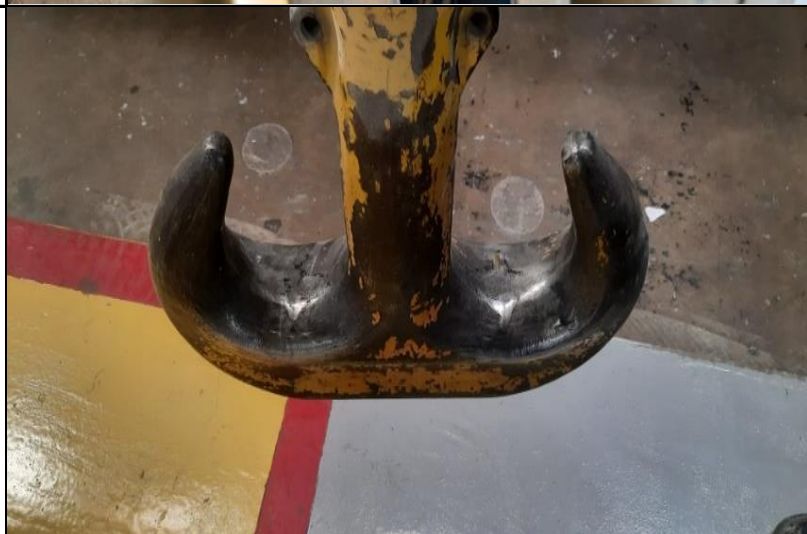
| <div><div></div><div>CONERGE</div><div>A Engenharia das NRs</div></div> | | RELATÓRIO DE INSPEÇÃO NR-11 | | | | <div></div> <div>suzano</div> |
|---|---|---|---|---|---|---|
| 8 | GANCHO DO MOITÃO - INTEGRIDADE | EXTERNO | Foi evidenciado que o gancho do moitão encontra-se em bom estado de conservação. | NADA CONSTA | - | |

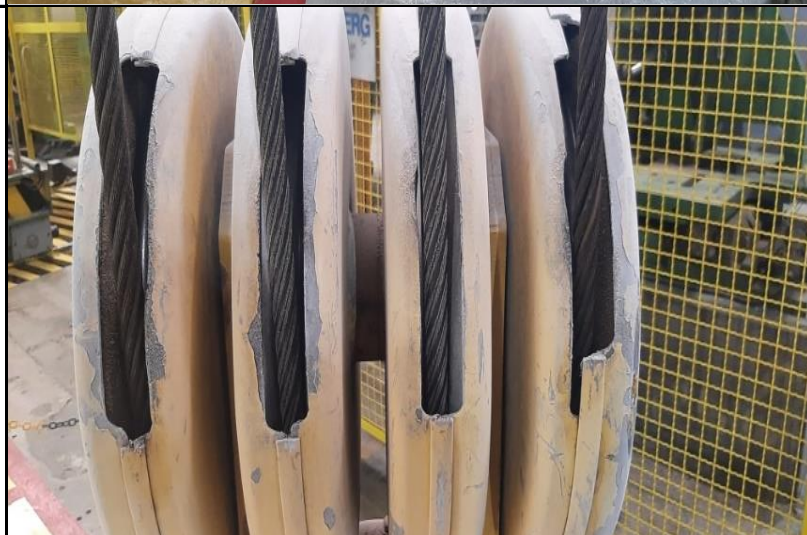
| <div><div></div><div>CONERGE</div><div>A Engenharia das NRs</div></div> | | RELATÓRIO DE INSPEÇÃO NR-11 | | | | <div></div> <div>suzano</div> |
|---|---|---|---|---|---|---|
| 9 | ROLDANAS - INTEGRIDADE | EXTERNO | Foi evidenciado que o equipamento encontra-se em bom estado de conservação. | NADA CONSTA | - | |

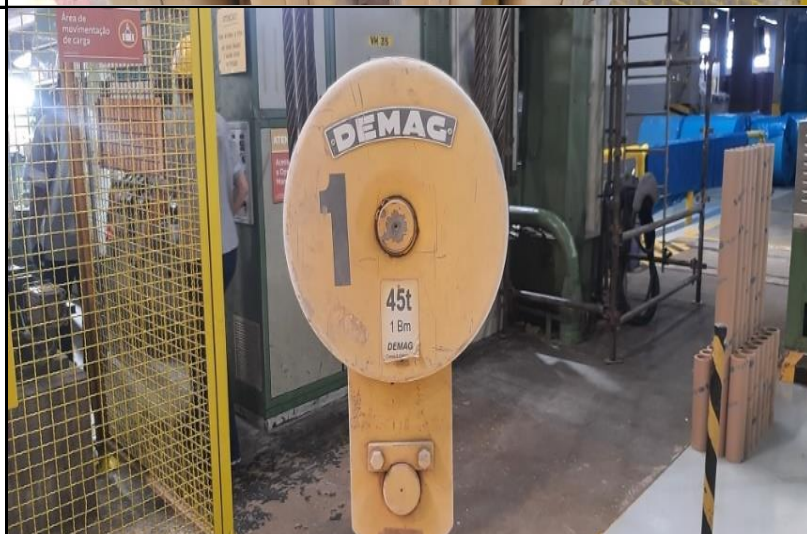
| <div><div></div><div>CONERGE</div><div>A Engenharia das NRs</div></div> | | RELATÓRIO DE INSPEÇÃO NR-11 | | | | <div></div> <div>suzano</div> |
|---|---|---|---|---|---|---|
| 10 | GANCHO MOITÃO - IDENTIFICAÇÃO CAPACIDADE | EXTERNO | Foi evidenciado que o equipamento possui identificação de capacidade. | NADA CONSTA | - | |

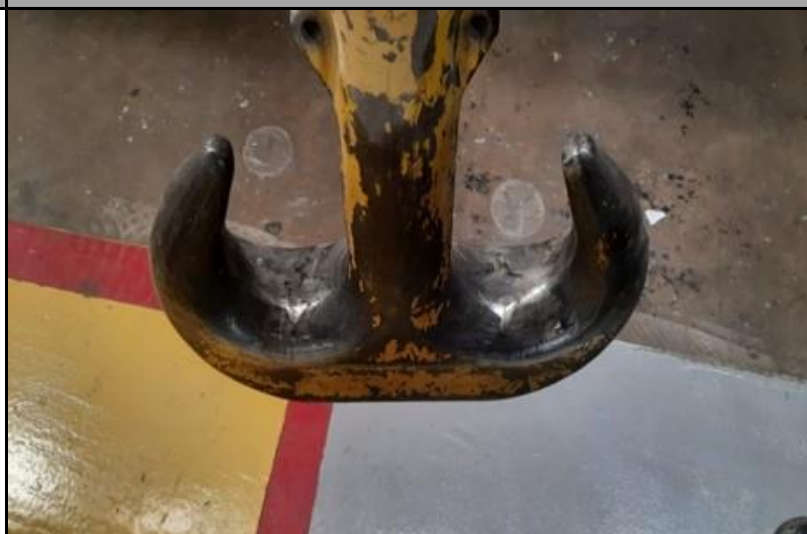
| <div><div></div><div>CONERGE</div><div>A Engenharia das NRs</div></div> | | RELATÓRIO DE INSPEÇÃO NR-11 | | | | <div></div> |
|---|---|---|---|---|---|---|
| 11 | GANCHO MOITÃO - TRAVA | EXTERNO | Foi evidenciado que o equipamento não possui trava de segurança. | Necessário instalar trava de segurança do equipamento conforme a norma. | P-1 | |

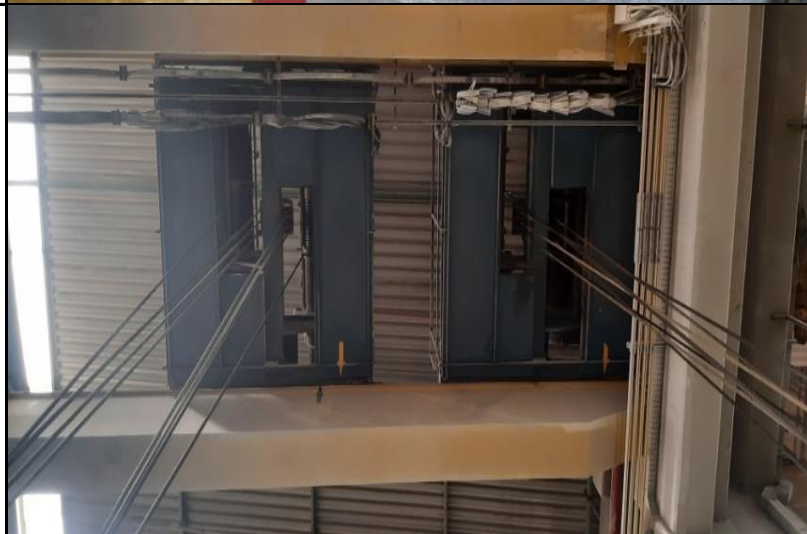
| <div><div></div><div>CONERGE</div><div>A Engenharia das NRs</div></div> | | RELATÓRIO DE INSPEÇÃO NR-11 | | | | <div></div> |
|---|---|---|---|---|---|---|
| 12 | DROMO - INTEGRIDADE | EXTERNO | Foi evidenciado que o equipamento encontra-se em bom estado de conservação. | NADA CONSTA | - | |

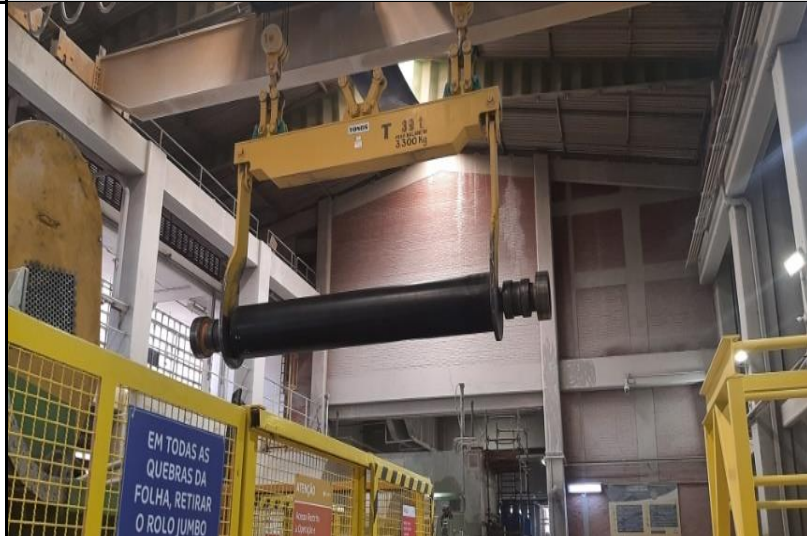
| <div><div></div><div>CONERGE</div><div>A Engenharia das NRs</div></div> | | RELATÓRIO DE INSPEÇÃO NR-11 | | | | <div></div> |
|---|---|---|---|---|---|---|
| 13 | SINAL SONORO - INTEGRIDADE | EXTERNO | Foi evidenciado que a área não possui instalação de sinal sonoro. | Necessário realizar instalação de equipamento de sinal sonoro. | P-1 | |

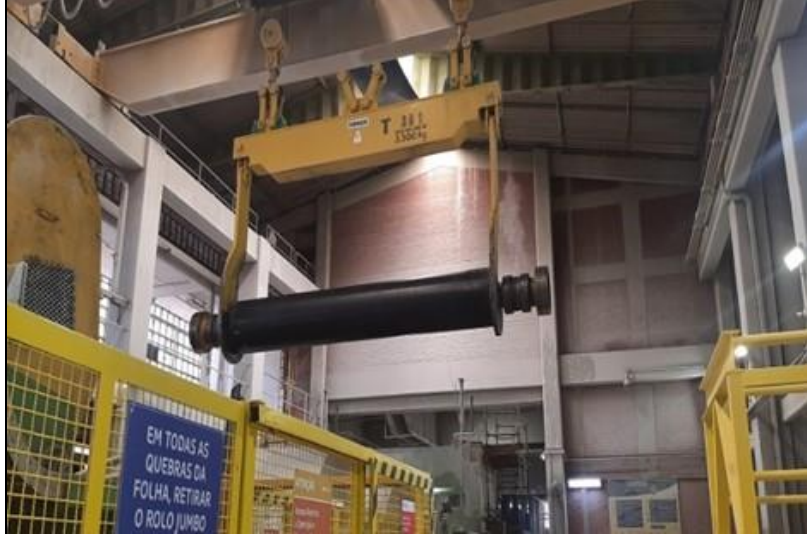
| <div><div></div><div>CONERGE</div><div>A Engenharia das NRs</div></div> | | RELATÓRIO DE INSPEÇÃO NR-11 | | | | <div></div> |
|---|---|---|---|---|---|---|
| 14 | SINAL LUMINOSO - INTEGRIDADE | EXTERNO | Foi evidenciado que a área não possui instalação de sinal luminoso. | Necessário realizar instalação de equipamento de sinal luminoso. | P-1 | |

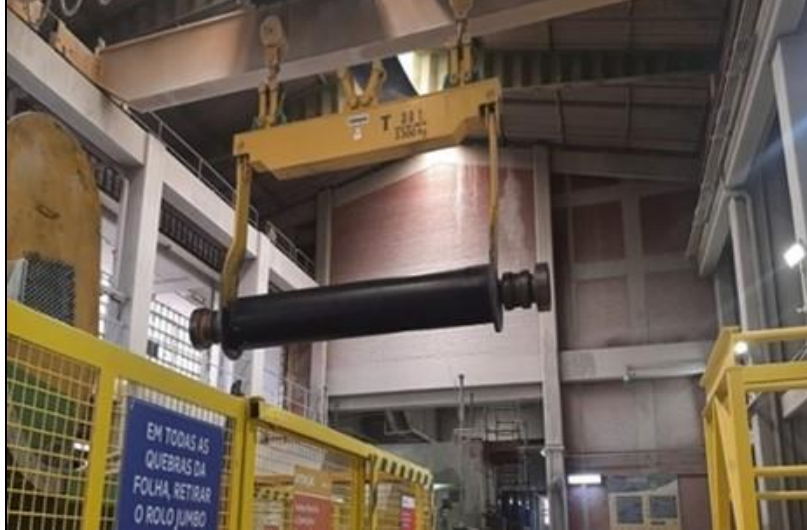
| <div><div></div><div>CONERGE</div><div>A Engenharia das NRs</div></div> | | RELATÓRIO DE INSPEÇÃO NR-11 | | | | <div></div> |
|---|---|---|---|---|---|---|
| 15 | PLAQUETA - INTEGRIDADE | EXTERNO | Foi verificado que a ponte rolante não possui plaquetas contendo seus dados técnicos. | Necessário realizar instalação de equipamento contendo seus dados técnicos. | P-1 | |

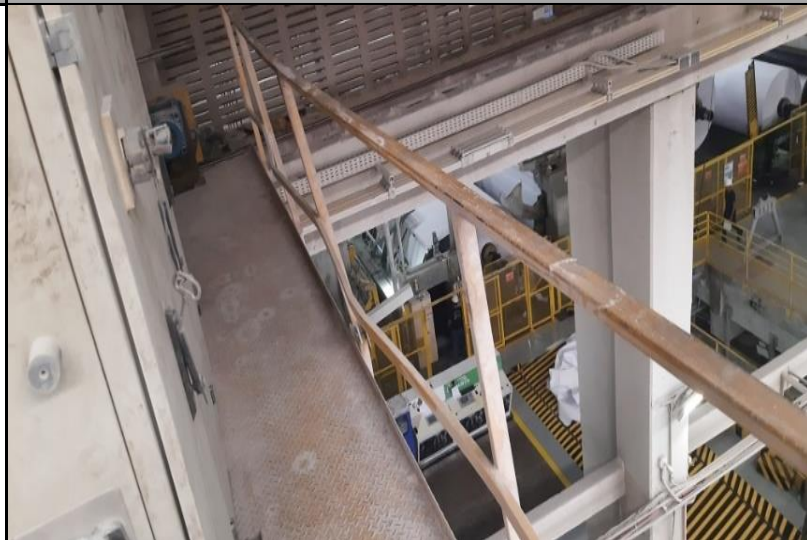
| <div><div></div><div>CONERGE</div><div>A Engenharia das NRs</div></div> | | RELATÓRIO DE INSPEÇÃO NR-11 | | | | <div></div> |
|---|---|---|---|---|---|---|
| 16 | PASSARELA - INTEGRIDADE | EXTERNO | Foi evidenciado que a passarela encontra-se em bom estado de conservação. | NADA CONSTA | - | |

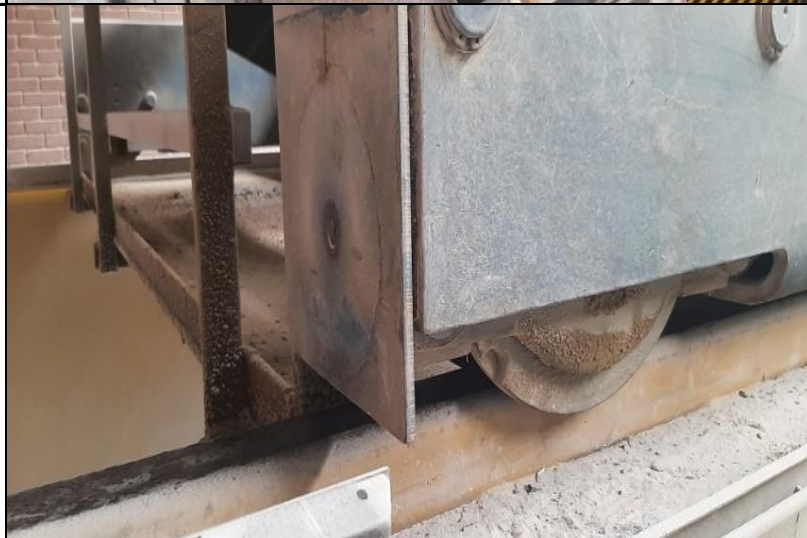
| <div><div></div><div>CONERGE</div><div>A Engenharia das NRs</div></div> | | RELATÓRIO DE INSPEÇÃO NR-11 | | | | <div></div> |
|---|---|---|---|---|---|---|
| 17 | RODAS - INTEGRIDADE | EXTERNO | Foi evidenciado que o equipamento encontra-se em bom estado de conservação. | NADA CONSTA | - | |

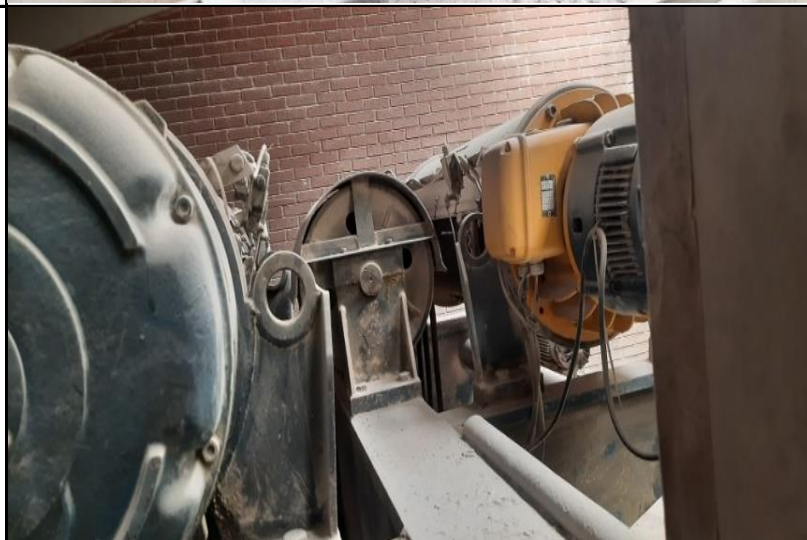
| <div><div></div><div>CONERGE</div><div>A Engenharia das NRs</div></div> | | RELATÓRIO DE INSPEÇÃO NR-11 | | | | <div></div> |
|---|---|---|---|---|---|---|
| 18 | MOTOR - INTEGRIDADE | EXTERNO | Foi evidenciado que o equipamento encontra-se em bom estado de conservação. | NADA CONSTA | - | |

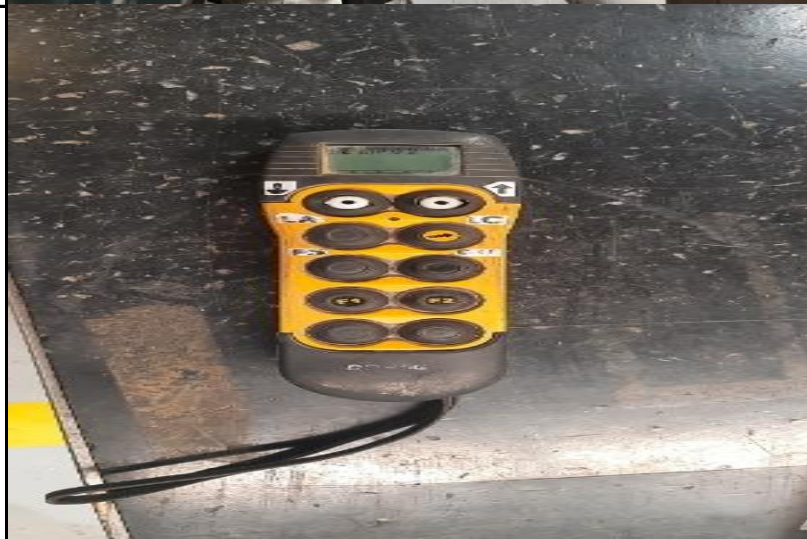
| <div><div></div><div>CONERGE</div><div>A Engenharia das NRs</div></div> | | RELATÓRIO DE INSPEÇÃO NR-11 | | | | <div></div> |
|---|---|---|---|---|---|---|
| 19 | CONTROLE DE COMANDO - INTEGRIDADE | EXTERNO | Foi evidenciado que o equipamento encontra-se em bom estado de conservação. | NADA CONSTA | - | |

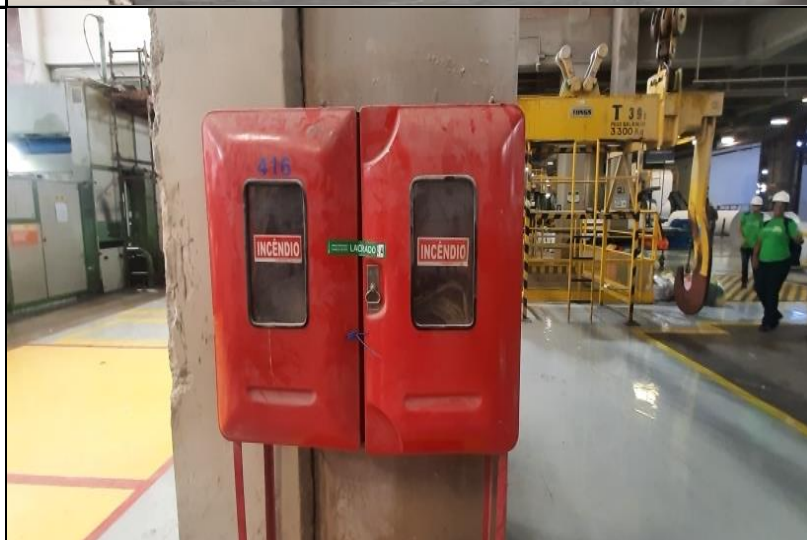
| <div><div></div><div>CONERGE</div><div>A Engenharia das NRs</div></div> | | RELATÓRIO DE INSPEÇÃO NR-11 | | | | <div></div> |
|---|---|---|---|---|---|---|
| 20 | EXTINTOR DE INCÊNDIO - INTEGRIDADE | EXTERNO | A área de instalação da ponte possui extintor de incêndio. | NADA CONSTA | - | |

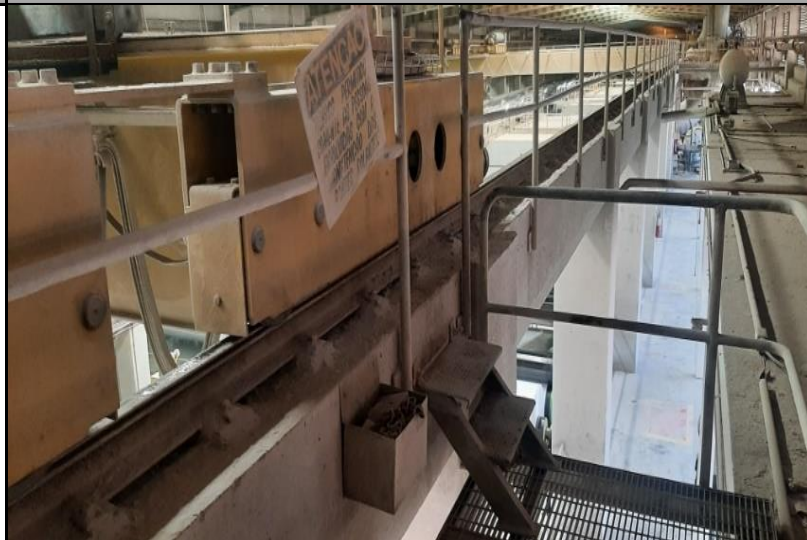
| <div><div><div><div>CONERGE</div><div>A Engenharia das NRs</div></div></div></div> | | RELATÓRIO DE INSPEÇÃO NR-11 | | | | <div></div> |
|---|---|---|---|---|---|---|
| 26 | TRILHOS LADO DIREITO -<br>INTEGRIDADE | EXTERNO | Foi evidenciado que o equipamento encontra-se em bom estado de conservação. | NADA CONSTA | - | |

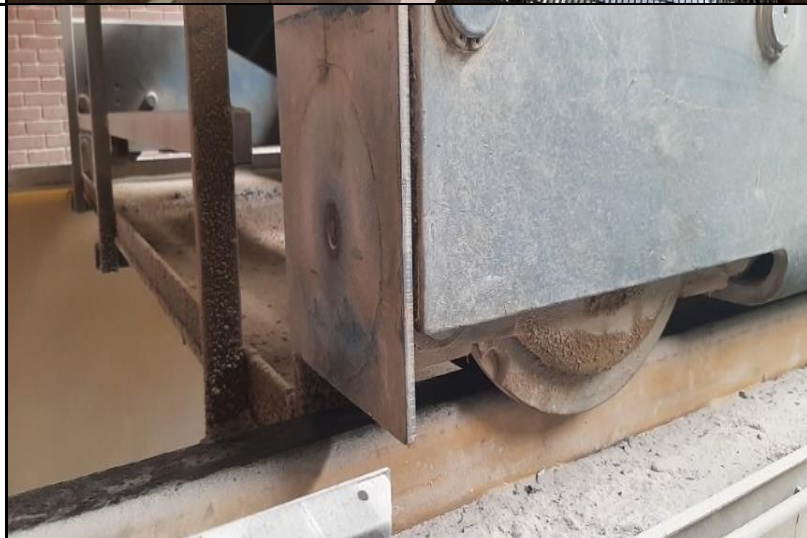
| <div><div><div><div>CONERGE</div><div>A Engenharia das NRs</div></div></div></div> | | RELATÓRIO DE INSPEÇÃO NR-11 | | | | <div></div> |
|---|---|---|---|---|---|---|
| 27 | BATENTE ESQUERDO -<br>INTEGRIDADE | EXTERNO | Foi evidenciado que o equipamento encontra-se em bom estado de conservação. | NADA CONSTA | - | |

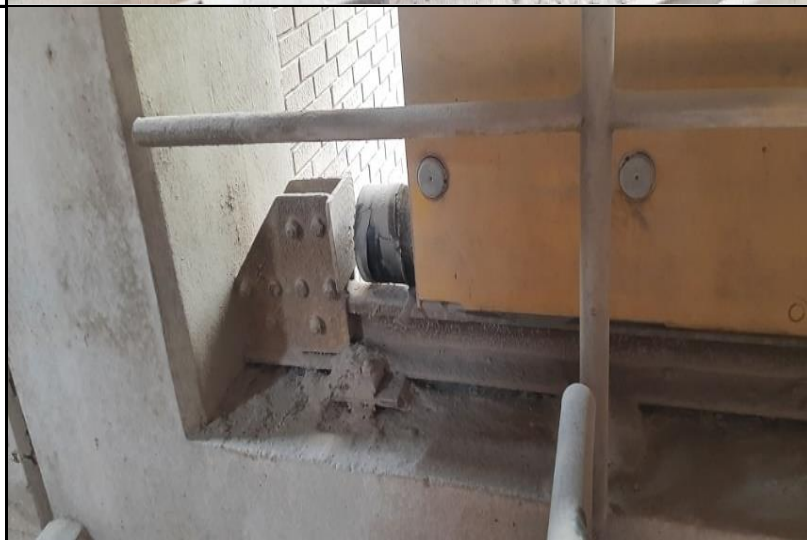
| <div><div><div><div>CONERGE</div><div>A Engenharia das NRs</div></div></div></div> | | RELATÓRIO DE INSPEÇÃO NR-11 | | | | <div></div> |
|---|---|---|---|---|---|---|
| 28 | BATENTE DIREITO -<br>INTEGRIDADE | EXTERNO | Foi evidenciado que o equipamento encontra-se em bom estado de conservação. | NADA CONSTA | - | |

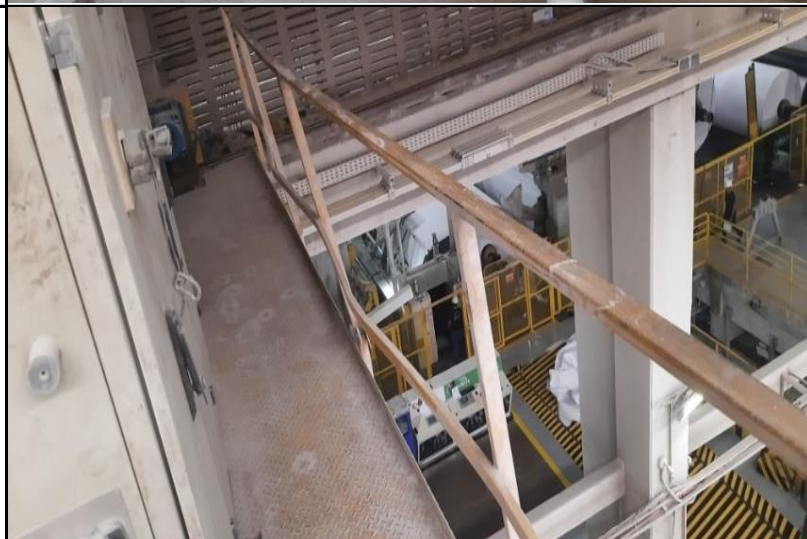
| <div><div><div><div>CONERGE</div><div>A Engenharia das NRs</div></div></div></div> | | RELATÓRIO DE INSPEÇÃO NR-11 | | | | <div></div> |
|---|---|---|---|---|---|---|
| 29 | GUARDA CORPO -<br>INTEGRIDADE | EXTERNO | Foi evidenciado que o guarda corpo encontra-se em bom estado de conservação. | NADA CONSTA | - | |
