| <div><div><div>A Engenharia das NRs</div></div><div><div><div>PAN AMERICAN<br/>— SILVER —<br/>BRASIL</div></div></div></div> | | RELATÓRIO DE INSPEÇÃO NR-13<br>VASO DE PRESSÃO | | Nº do Certificado: | 13-0140 | |
| Empresa: | | PAN AMERICAN SILVER<br>Fazenda Itapicuru, s/n, Itapicuru,<br>Jacobina - BA | | | | |
| TAG | 627 | ÁREA | REFEITÓRIO | | | |
| FLUIDO | glp | CATEGORIA DO V.P. | III E IV E V | | | |

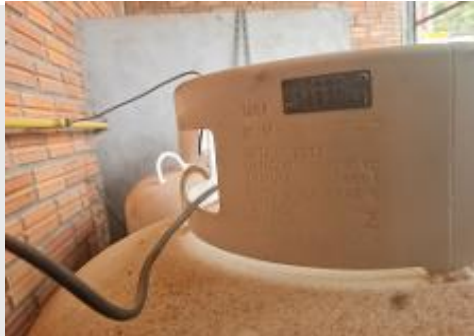
| 13.5.1.3 | PLAQUETA | EXTERNO | Nada consta. | Nada consta. | Nada consta. | |

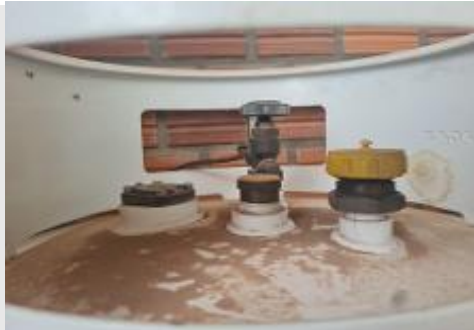
| 13.5.2.1 | ACESSO À B.V., PI E PSV DE MODO SEGURO | EXTERNO | Foi evidenciado que o acesso à B.V,PI E PSV encontra-se seguro | Nada consta. | SIM | |

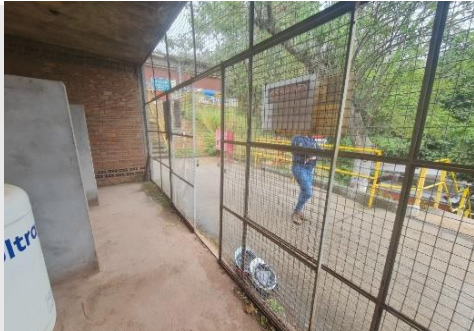
| 13.5.2.2 a) | 2 SAÍDAS DO AMBIENTE | EXTERNO | Foi evidenciado que o ambiente não possui 2 saídas. | Necessário adequar a saída do ambiente | NÃO | |

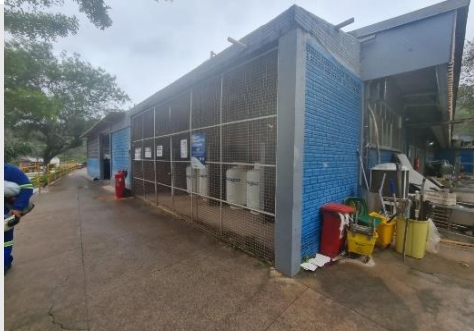
| 13.5.2.2 b) | ACESSO SEGURO | EXTERNO | Foi evidenciado que o acesso encontram-se em bom estado de conservação. | Nada consta. | SIM | |

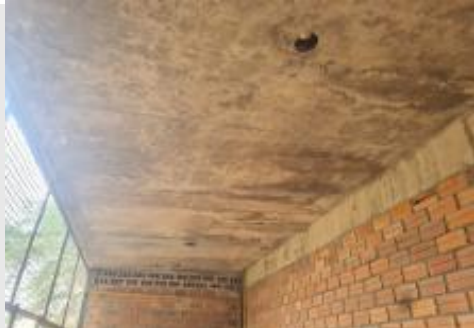
| 13.5.2.2 d) | ILUMINAÇÃO | EXTERNO | Foi evidenciado que o ambiente não possui iluminação. | Necessário instalar iluminação do ambiente. | NÃO | |

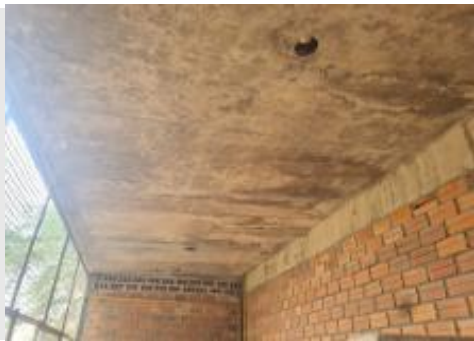
| 13.5.2.2 e) | ILUMINAÇÃO DE EMERGÊNCIA | EXTERNO | Foi evidenciado que o ambiente não possui iluminação de emergência. | Necessário instalar iluminação de emergência do ambiente. | NÃO | |

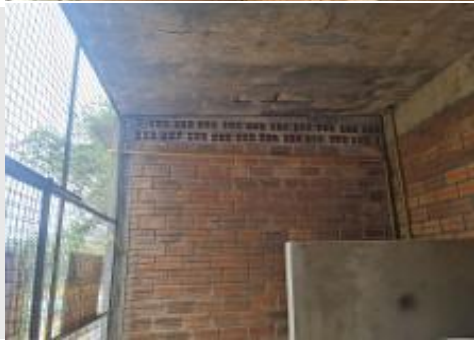
| 13.5.2.2 c) | ENTRADAS DE AR | EXTERNO | Foi evidenciado que o ambiente possui entradas de ar. | Nada consta. | SIM | |

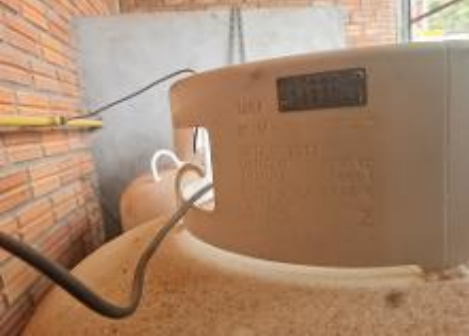
| INSPEÇÃO | VAZÃO DO SISTEMA | EXTERNO | Foi evidenciado que o equipamento possui identificação de vazão do sistema. | Nada consta. | SIM | |

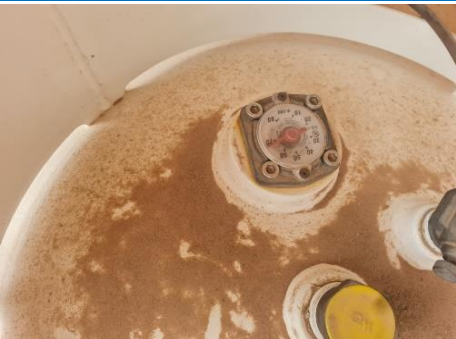
| 13.5.1.2 d) | MANÔMETRO INSTALADO | EXTERNO | Foi evidenciado que o equipamento possui manômetro instalado. | Nada consta. | SIM | |

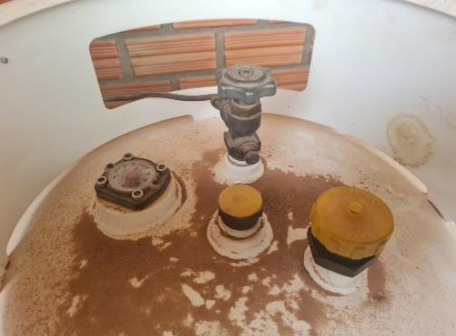
| 13.5.1.2 d) | LOCAL DE INSTALAÇÃO DO MANÔMETRO | EXTERNO | Foi evidenciado que o manômetro encontra-se instalado no sistema. | Nada consta. | SIM | |
