| A Engenharia das NRs | | BRASIL | | RELATÓRIO DE INSPEÇÃO NR-13 VASO DE PRESSÃO | | Nº do Certificado: | 13-0113 |
| TAG | | N-600-Ai (2) | | ÁREA | | CENTRAL DE CONCRETO | |

| A Engenharia das NRs | | BRASIL | | RELATÓRIO DE INSPEÇÃO NR-13 VASO DE PRESSÃO | | Nº do Certificado: | 13-0113 |
|---|---|--|---|---|---|---|--|
| | | | | | | Empresa: | PAN AMERICAN SILVER Fazenda Itapicuru, s/n, Itapicuru, Jacobina - BA |

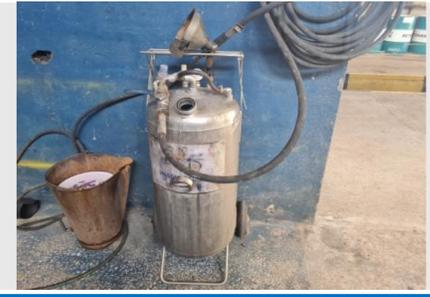
| A Engenharia das NRs | | BRASIL | | RELATÓRIO DE INSPEÇÃO NR-13 VASO DE PRESSÃO | | Nº do Certificado: | 13-0113 |
|---|---|--|---|--|---|---|---|
| 13.5.1.3 | IDENTIFICAÇÃO DE TAG | EXTERNO | Foi evidenciado que o equipamento não possui identificação de TAG. | Necessário instalar identificação de TAG do equipamento. | NÃO | | |
